신월여의지하도로 안전점검(정기,정밀)용역  
(정밀안전점검)

외관조사망도  
신월여의지하도로(여의도방향)

서울터널주식회사

(주)명성엔지니어링

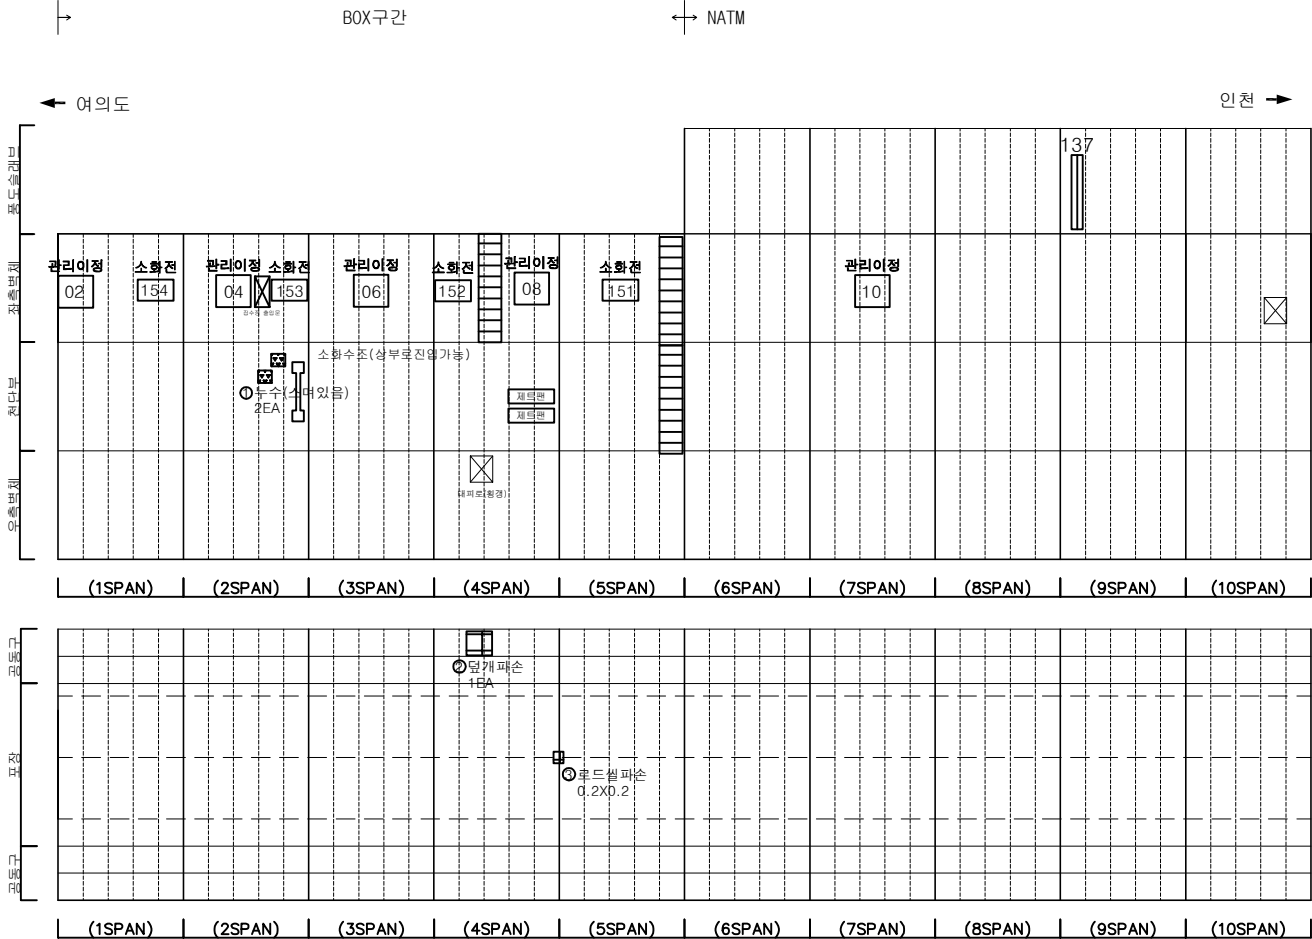
| 번호 | 발생년도 | 부재 | 위치 | 손상내용 | 손상현황 | | | | | | 비고 |
|---|---|---|---|---|---|---|---|---|---|---|---|
| 1 | 22상 | 천단부 | S 002 | 누수(스며있음) | - | - | - | EA | 2 | 2.00 | |
| 2 | 22하 | 공동구 | S 004 | 공동구 덮개파손 | - | - | - | EA | 1 | 1.00 | |
| 3 | 24상 | 포장부 | S 005 | 로드윙파손 | - | 0.2 | 0.2 | m <sup>2</sup> | 1 | 0.04 | |

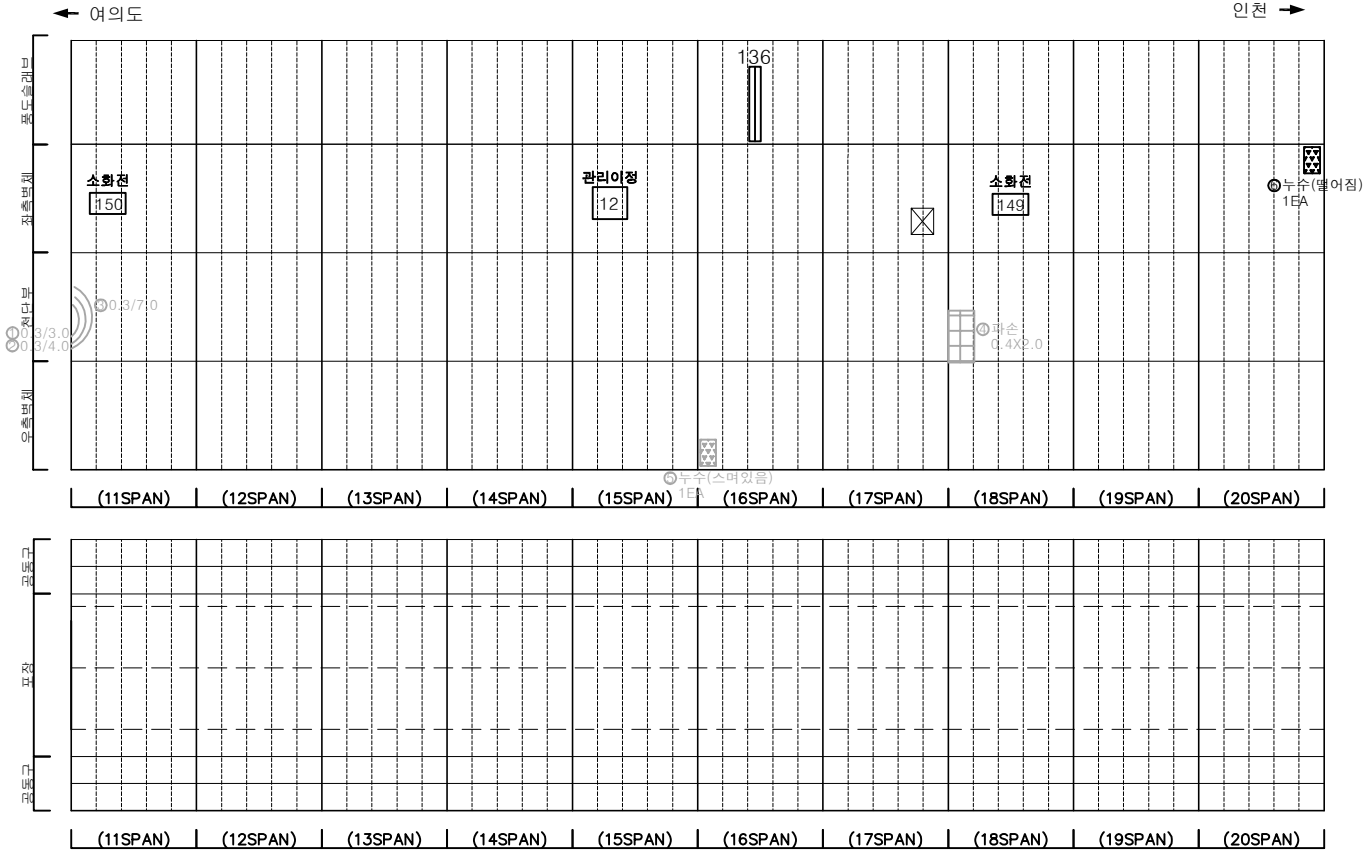
| 번호 | 발생년도 | 부재 | 위치 | 손상내용 | 손상현황 | | | | | | 비고 |
|---|---|---|---|---|---|---|---|---|---|---|---|
| 1 | 22상 | 천단부 | S 011 | 균열(폭0.3mm이상) | 0.3 | 3.0 | - | m | 1 | 3.00 | 23'상 보수 |
| 2 | 22상 | 천단부 | S 011 | 균열(폭0.3mm이상) | 0.3 | 4.0 | - | m | 1 | 4.00 | 23'상 보수 |
| 3 | 22상 | 천단부 | S 011 | 균열(폭0.3mm이상) | 0.3 | 7.0 | - | m | 1 | 7.00 | 23'상 보수 |
| 5 | 22상 | 측벽부 | S 016 | 누수(스며있음) | - | - | - | EA | 1 | 1.00 | 23'상 보수 |
| 6 | 22하 | 측벽부 | S 020 | 누수(떨어짐) | - | - | - | EA | 1 | 1.00 | |

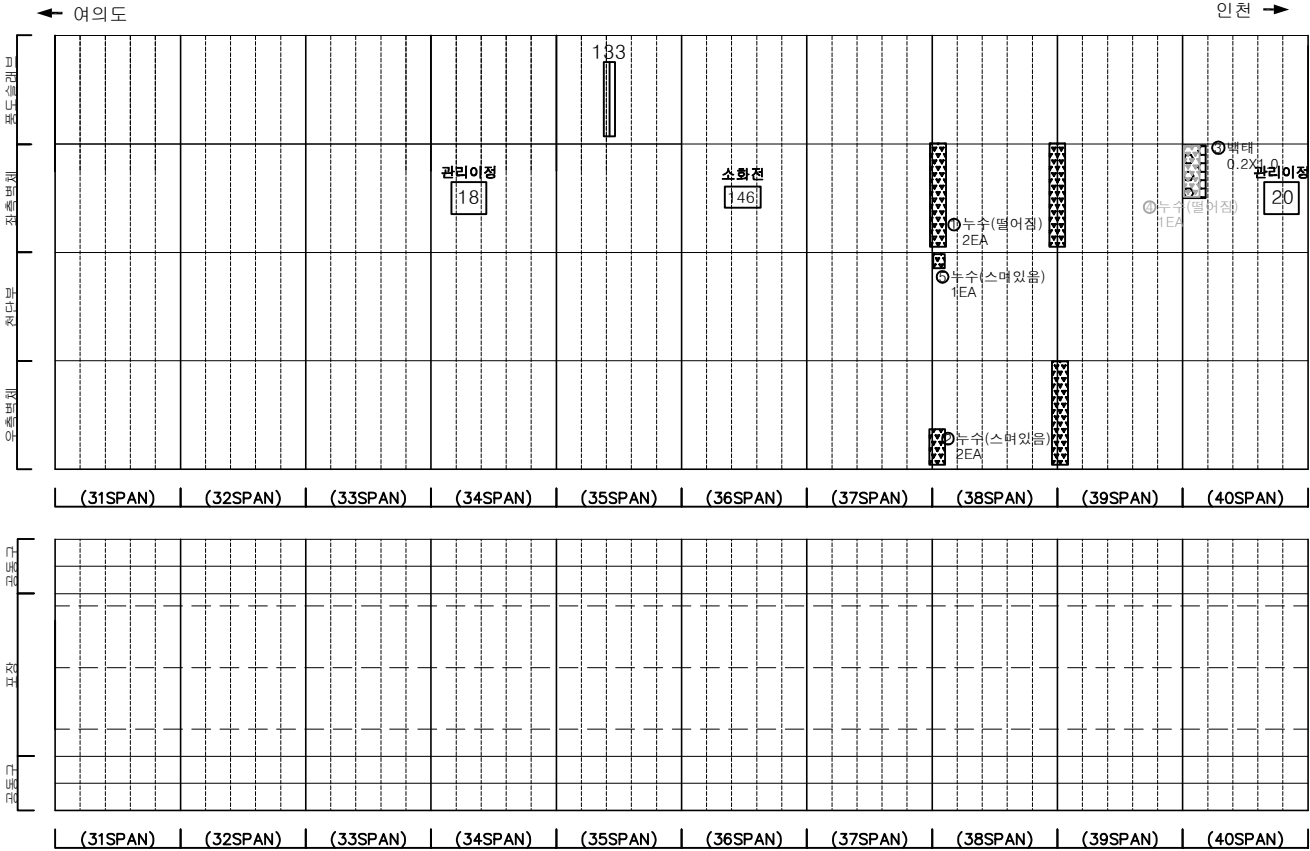
| 번호 | 발생년도 | 부재 | 위치 | 손상내용 | 손상현황 | | | | | | 비고 |
|---|---|---|---|---|---|---|---|---|---|---|---|
| 1 | 22하 | 측벽부 | S 038 | 누수(떨어짐) | - | - | - | EA | 2 | 2.00 | |
| 2 | 22하 | 측벽부 | S 038 | 누수(스며있음) | - | - | - | EA | 2 | 2.00 | |
| 4 | 23하 | 측벽부 | S 040 | 누수(떨어짐) | - | - | - | EA | 1 | 1.00 | 제상보수 |
| 5 | 24하 | 천단부 | S 038 | 누수(스며있음) | - | - | - | EA | 1 | 1.00 | |

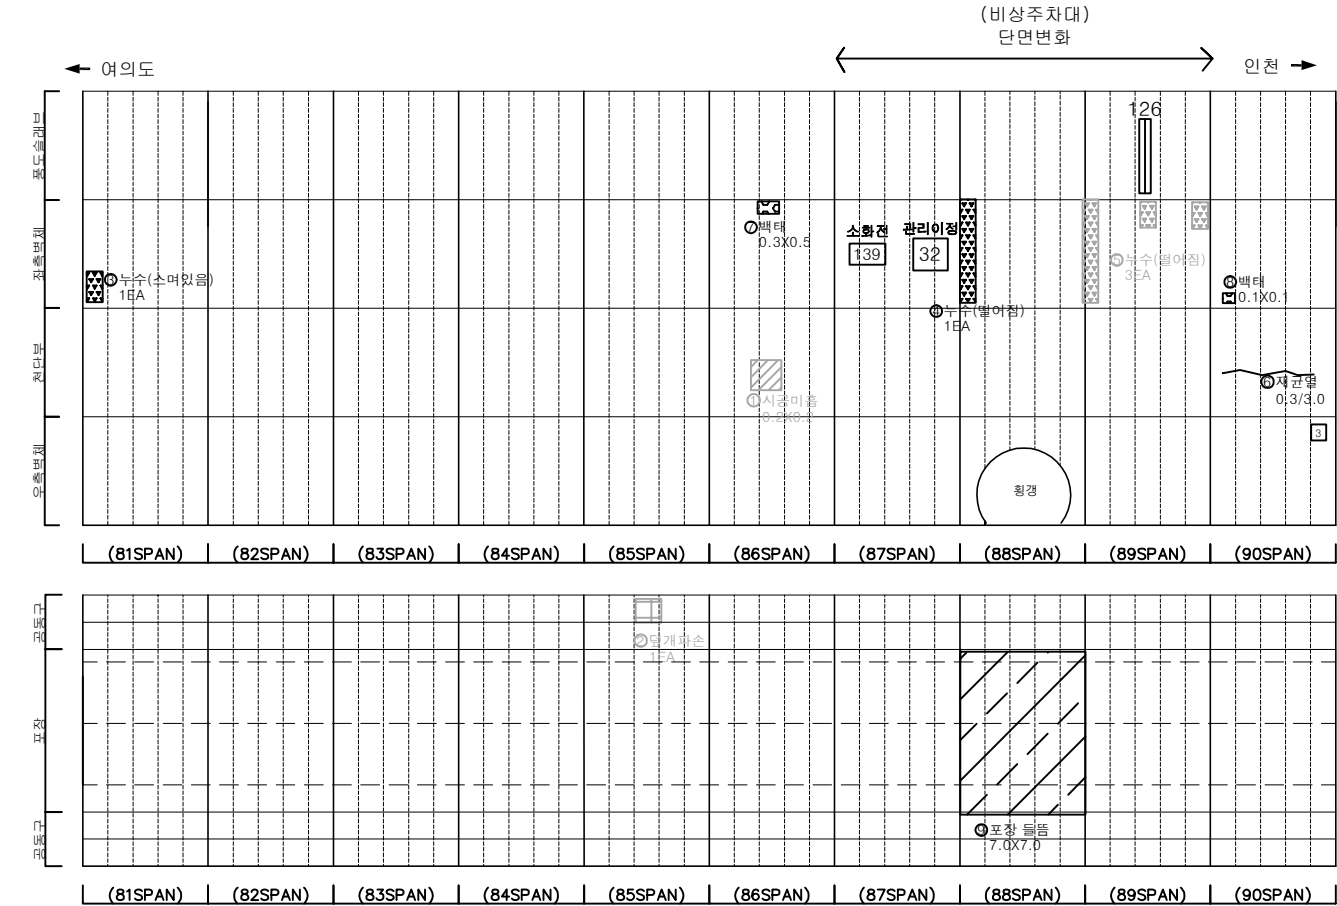
| 번호 | 발생년도 | 부재 | 위치 | 손상내용 | 손상현황 | | | | | | 비고 |
|---|---|---|---|---|---|---|---|---|---|---|---|
| 3 | 22하 | 측벽부 | S 081 | 누수(스며있음) | - | - | - | EA | 1 | 1.00 | |
| 4 | 22하 | 측벽부 | S 088 | 누수(발어짐) | - | - | - | EA | 1 | 1.00 | |
| 5 | 22하 | 측벽부 | S 089 | 누수(발어짐) | - | - | - | EA | 3 | 3.00 | 23상 보수 |
| 6 | 23상 | 천단부 | S 090 | 재균열(폭0.3mm이상) | 0.3 | 3.0 | - | m | 1 | 3.00 | |
