신월여의지하도로 안전점검(정기,정밀)용역  
(정밀안전점검)

외관조사망도  
신월여의지하도로(인천방향)

서울터널주식회사

(주)명성엔지니어링

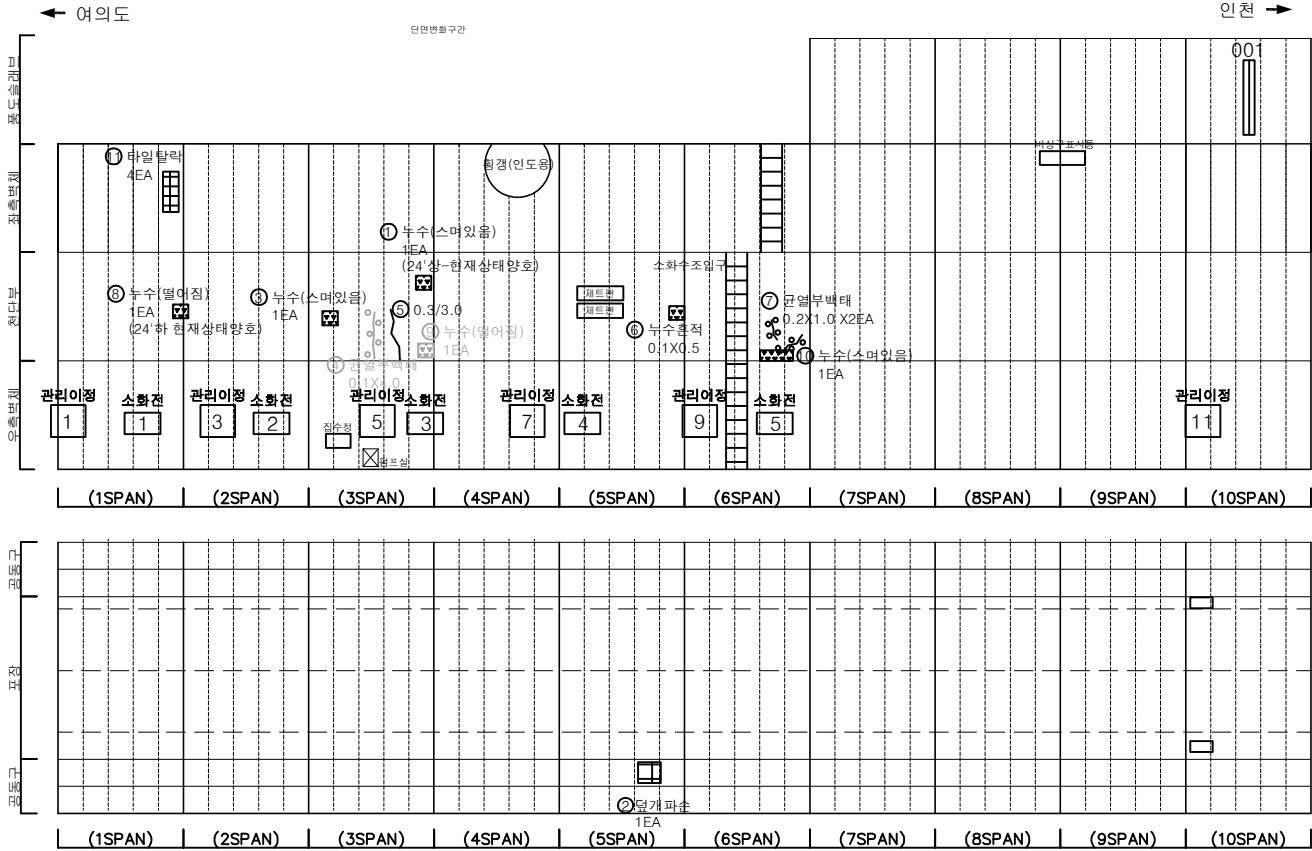
| 번호 | 발생<br>년도 | 부재 | 위치 | 손상내용 | 손상현황 | | | | | | 비 고 |
|---|---|---|---|---|---|---|---|---|---|---|---|
| 1 | 22상 | 천단부 | S 003 | 누수(스며있음) | - | - | - | EA | 1 | 1.00 | |
| 2 | 22상 | 공동구 | S 005 | 공동구 덮개파손 | - | - | - | EA | 1 | 1.00 | |
| 3 | 23하 | 천단부 | S 003 | 누수(스며있음) | - | - | - | EA | 1 | 1.00 | |
| 4 | 23하 | 천단부 | S 003 | 균열부백태 | - | 0.1 | 4.0 | m <sup>2</sup> | 1 | 0.40 | 24'하 보수 |
| 5 | 23하 | 천단부 | S 003 | 균열(폭0.3mm이상) | 0.3 | 3.0 | - | m | 1 | 3.00 | |
| 6 | 23하 | 천단부 | S 005 | 누수흔적 | - | 0.1 | 0.5 | m <sup>2</sup> | 1 | 0.05 | |
| 7 | 23하 | 천단부 | S 006 | 균열부백태 | - | 0.2 | 1.0 | m <sup>2</sup> | 2 | 0.40 | |
| 8 | 24상 | 천단부 | S 001 | 누수(떨어짐) | - | - | - | EA | 1 | 1.00 | |
| 9 | 24상 | 천단부 | S 003 | 누수(떨어짐) | - | - | - | EA | 1 | 1.00 | 24'하 보수 |
| 10 | 24상 | 천단부 | S 006 | 누수(스며있음) | - | - | - | EA | 1 | 1.00 | |
| 11 | 24하 | 측벽부 | S 001 | 타일탈락 | - | - | - | EA | 4 | 4.00 | |

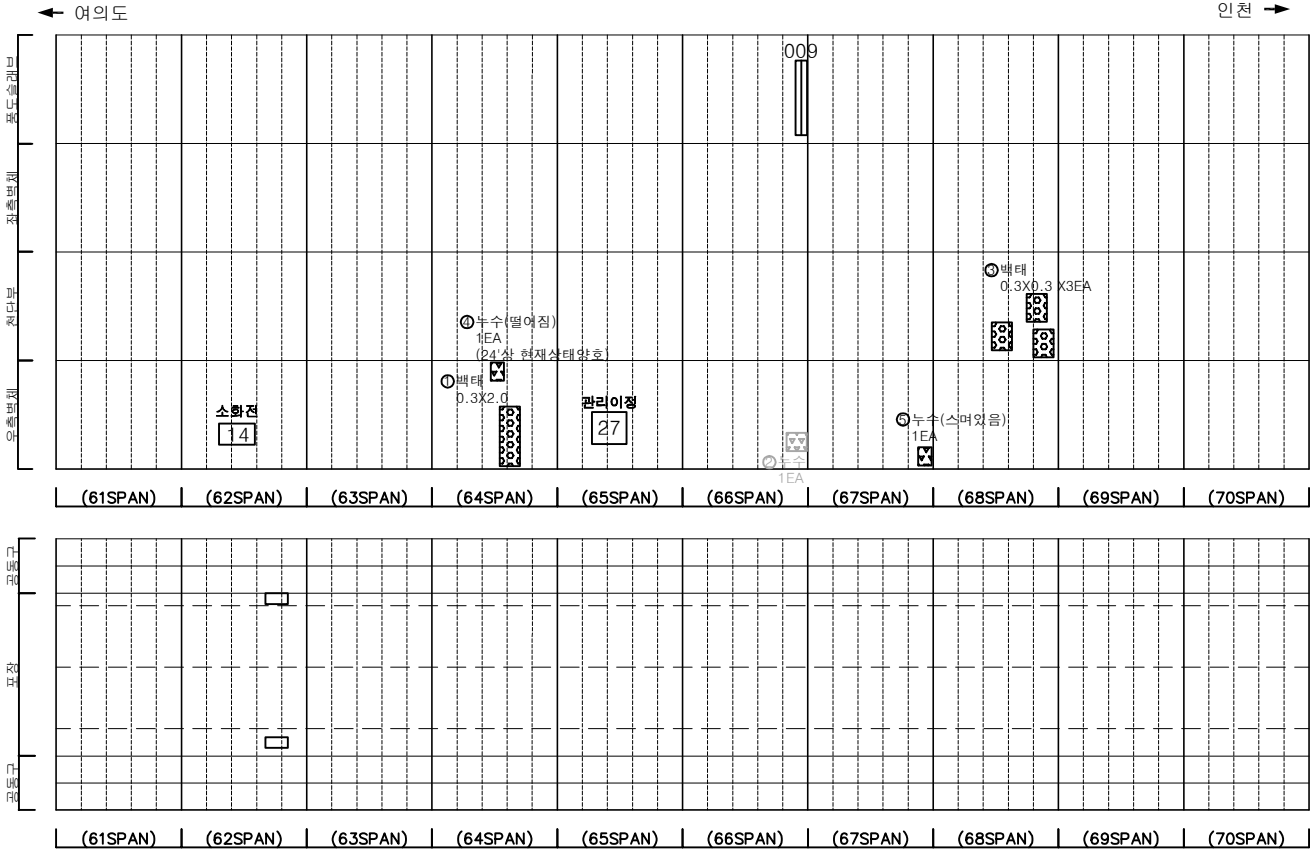
| 번호 | 발생년도 | 부재 | 위치 | 손상내용 | 손상현황 | | | | | | 비고 |
|---|---|---|---|---|---|---|---|---|---|---|---|
| 2 | 22하 | 측벽부 | S 066 | 누수 | - | - | - | EA | 1 | 1.00 | 23상 부수 |
| 4 | 23하 | 측벽부 | S 064 | 누수(벌여짐) | - | - | - | EA | 1 | 1.00 | |
| 5 | 24상 | 측벽부 | S 067 | 누수(스며있음) | - | - | - | EA | 1 | 1.00 | |

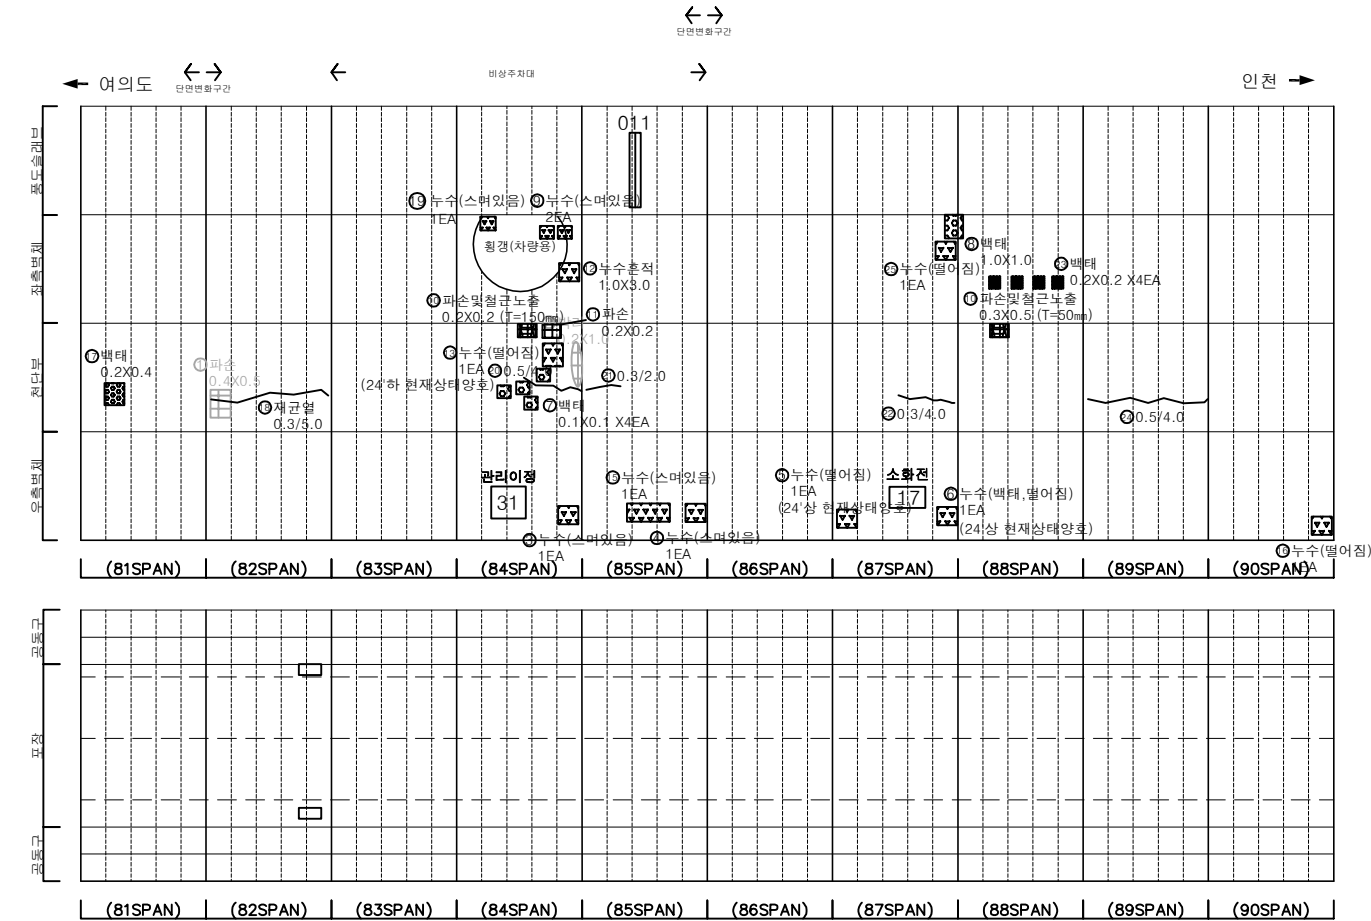
| 번호 | 발생년도 | 부재 | 위치 | 손상내용 | 손상현황 | | | | | | 비고 |
|---|---|---|---|---|---|---|---|---|---|---|---|
| 3 | 22하 | 측벽부 | S 084 | 누수(스며있음) | - | - | - | EA | 1 | 1.00 | |
| 4 | 22하 | 측벽부 | S 085 | 누수(스며있음) | - | - | - | EA | 1 | 1.00 | |
| 5 | 22하 | 측벽부 | S 087 | 누수(떨어짐) | - | - | - | EA | 1 | 1.00 | |
| 6 | 22하 | 측벽부 | S 087 | 누수(벽대,떨어짐) | - | - | - | EA | 1 | 1.00 | |
| 9 | 23하 | 측벽부 | S 084 | 누수(스며있음) | - | - | - | EA | 2 | 2.00 | |
| 12 | 23하 | 측벽부 | S 084 | 누수흔적 | - | 1.0 | 3.0 | m <sup>2</sup> | 1 | 3.00 | |
| 13 | 23하 | 천단부 | S 084 | 누수(떨어짐) | - | - | - | EA | 1 | 1.00 | |
| 15 | 23하 | 측벽부 | S 085 | 누수(스며있음) | - | - | - | EA | 1 | 1.00 | |
| 16 | 23하 | 측벽부 | S 090 | 누수(떨어짐) | - | - | - | EA | 1 | 1.00 | |
| 18 | 24상 | 천단부 | S 082 | 재균열(폭0.3mm이상) | 0.3 | 5.0 | - | m | 1 | 5.00 | |
| 19 | 24상 | 피난연락처 | S 084 | 누수(스며있음) | - | - | - | EA | 1 | 1.00 | |
| 20 | 24상 | 천단부 | S 084 | 균열(폭0.3mm이상) | 0.5 | 4.0 | - | m | 1 | 4.00 | |
| 21 | 24상 | 천단부 | S 085 | 균열(폭0.3mm이상) | 0.3 | 2.0 | - | m | 1 | 2.00 | |
| 22 | 24상 | 천단부 | S 087 | 균열(폭0.3mm이상) | 0.3 | 4.0 | - | m | 1 | 4.00 | |
| 24 | 24상 | 천단부 | S 089 | 균열(폭0.3mm이상) | 0.5 | 4.0 | - | m | 1 | 4.00 | |
| 25 | 24하 | 측벽부 | S 087 | 누수(떨어짐) | - | - | - | EA | 1 | 1.00 | |

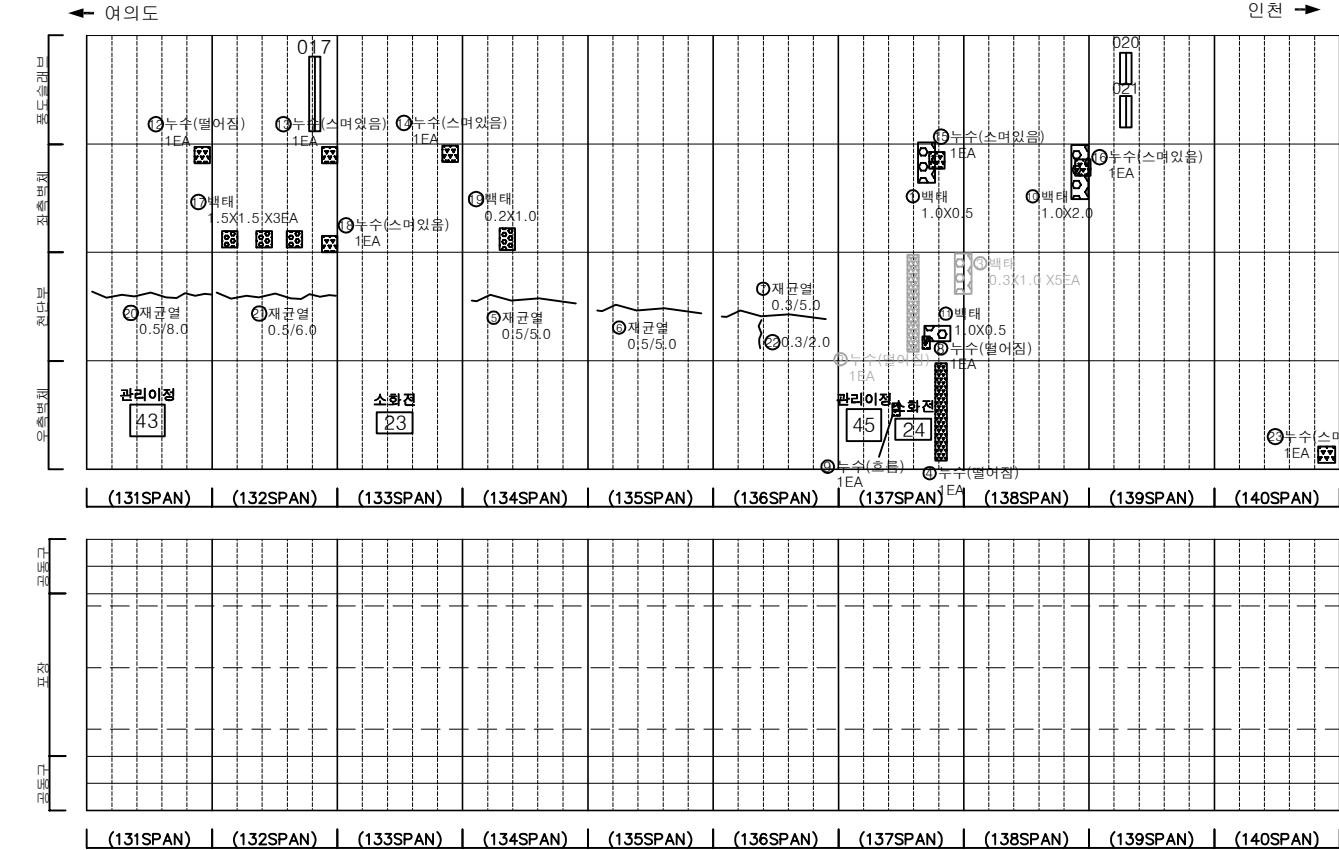
| 번호 | 발생<br>년도 | 부재 | 위치 | 손상내용 | 손상현황 | | | | | | 비 고 |
|---|---|---|---|---|---|---|---|---|---|---|---|
| 2 | 22상 | 천단부 | S 137 | 누수(떨어짐) | - | - | - | EA | 1 | 1.00 | 23상 보수 |
| 4 | 22상 | 측벽부 | S 137 | 누수(떨어짐) | - | - | - | EA | 1 | 1.00 | |
| 5 | 23상 | 천단부 | S 134 | 재균열(폭0.3mm이상) | 0.5 | 5.0 | - | m | 1 | 5.00 | |
| 6 | 23상 | 천단부 | S 135 | 재균열(폭0.3mm이상) | 0.5 | 5.0 | - | m | 1 | 5.00 | |
| 7 | 23상 | 천단부 | S 136 | 재균열(폭0.3mm이상) | 0.3 | 5.0 | - | m | 1 | 5.00 | |
| 8 | 23상 | 천단부 | S 137 | 누수(떨어짐) | - | - | - | EA | 1 | 1.00 | |
| 9 | 23상 | 측벽부 | S 137 | 누수(흐름) | - | - | - | EA | 1 | 1.00 | |
| 12 | 24상 | 측벽부 | S 131 | 누수(떨어짐) | - | - | - | EA | 1 | 1.00 | |
| 13 | 24상 | 측벽부 | S 132 | 누수(떨어짐) | - | - | - | EA | 1 | 1.00 | |
| 14 | 24상 | 측벽부 | S 133 | 누수(떨어짐) | - | - | - | EA | 1 | 1.00 | |
| 15 | 24상 | 측벽부 | S 137 | 누수(스며있음) | - | - | - | EA | 1 | 1.00 | |
| 16 | 24상 | 측벽부 | S 138 | 누수(스며있음) | - | - | - | EA | 1 | 1.00 | |
| 18 | 24상 | 측벽부 | S 132 | 누수(스며있음) | - | - | - | EA | 1 | 1.00 | |
| 20 | 24상 | 천단부 | S 135 | 재균열(폭0.3mm이상) | 0.5 | 8.0 | - | m | 1 | 8.00 | |
| 21 | 24상 | 천단부 | S 136 | 재균열(폭0.3mm이상) | 0.5 | 6.0 | - | m | 1 | 6.00 | |
| 22 | 24상 | 천단부 | S 136 | 균열(폭0.3mm이상) | 0.3 | 2.0 | - | m | 1 | 2.00 | |
| 23 | 24하 | 측벽부 | S 140 | 누수(스며있음) | - | - | - | EA | 1 | 1.00 | |

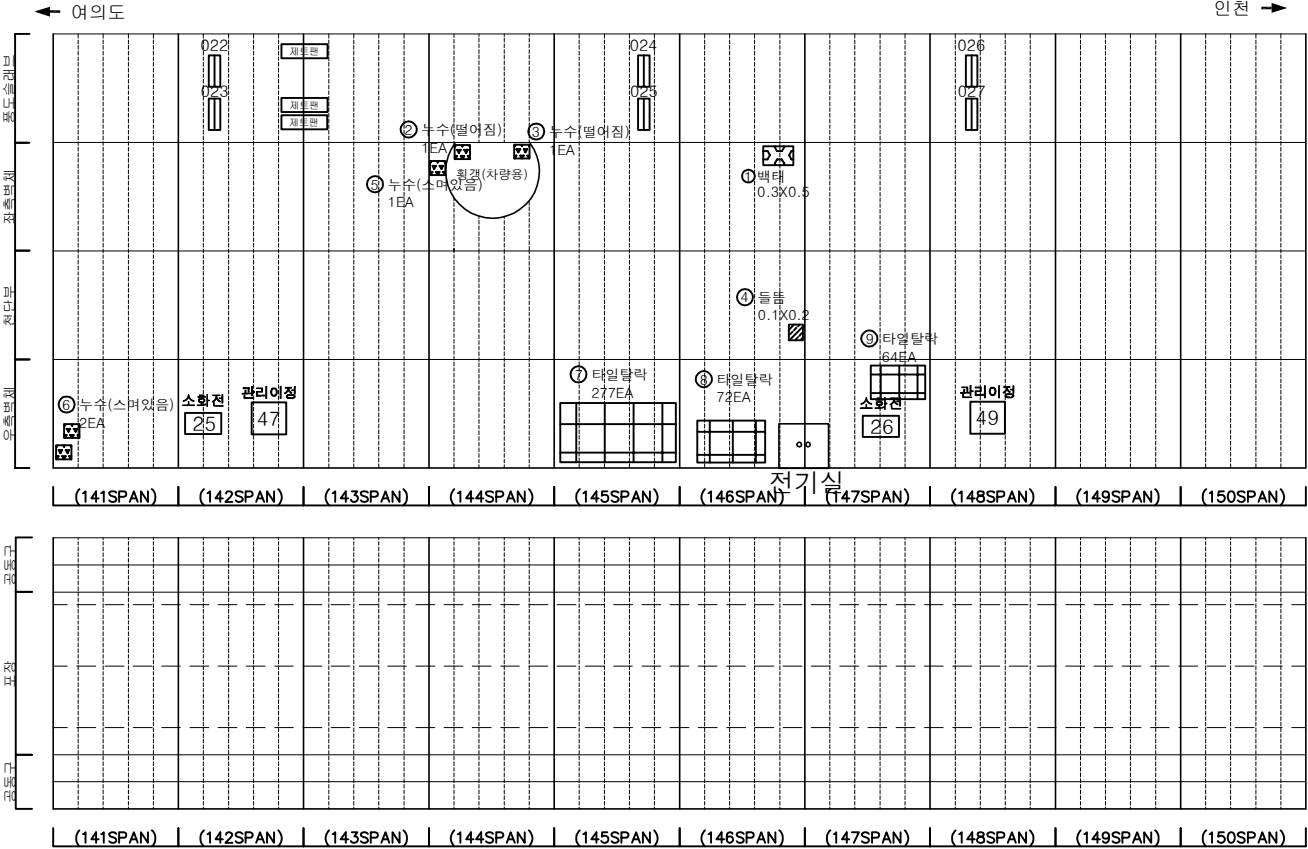
| 번호 | 발생년도 | 부재 | 위치 | 손상내용 | 손상현황 | | | | | | 비고 |
|---|---|---|---|---|---|---|---|---|---|---|---|
| 2 | 24상 | 피난연락장 | S 144 | 누수(떨어짐) | - | - | - | EA | 1 | 1.00 | |
| 3 | 24상 | 피난연락장 | S 144 | 누수(떨어짐) | - | - | - | EA | 1 | 1.00 | |
| 5 | 24하 | 측벽부 | S 144 | 누수(스며있음) | - | - | - | EA | 1 | 1.00 | |
| 6 | 24하 | 측벽부 | S 141 | 누수(스며있음) | - | - | - | EA | 2 | 2.00 | |

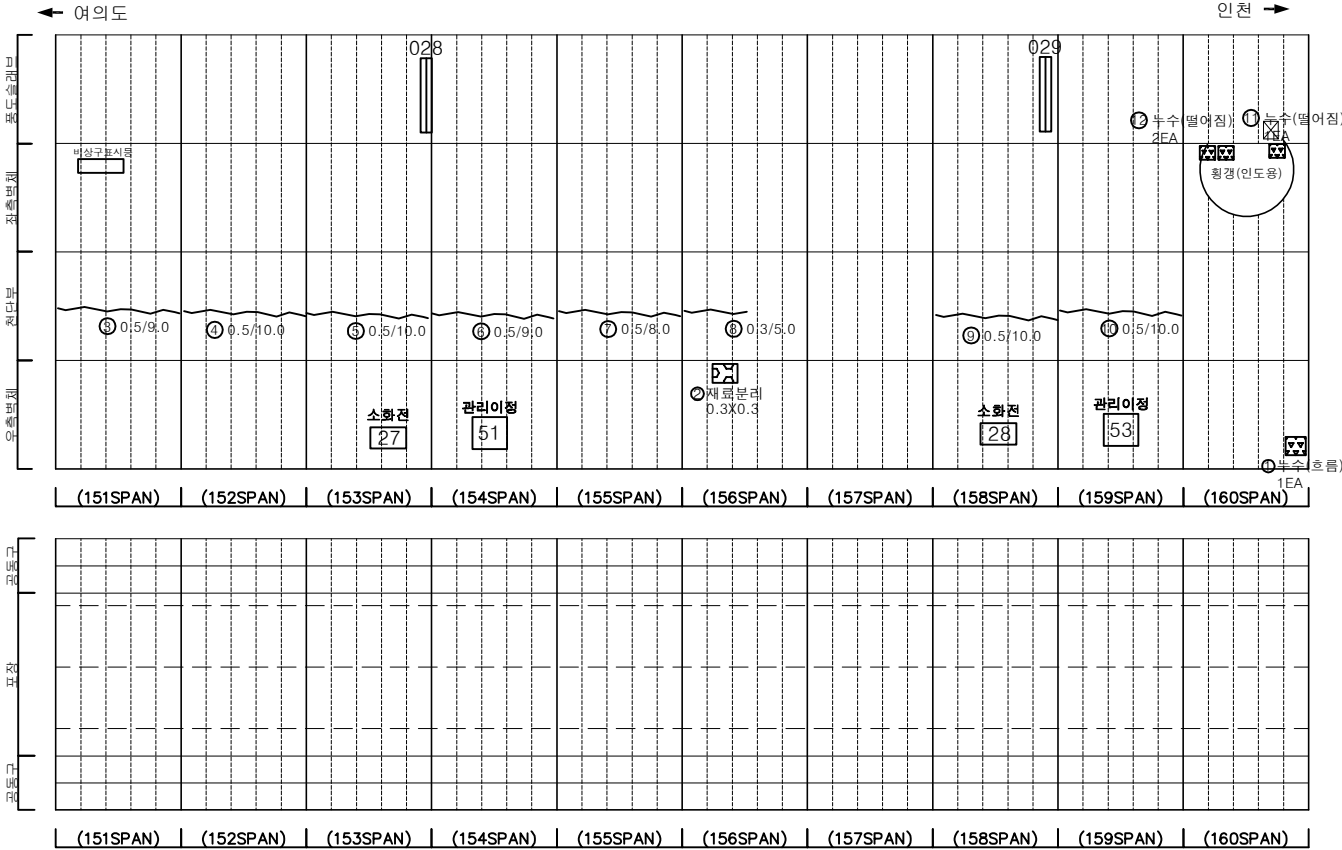
| 번호 | 발생<br>년도 | 부재 | 위치 | 손상내용 | 손상현황 | | | | | | 비 고 |
|---|---|---|---|---|---|---|---|---|---|---|---|
| 1 | 22하 | 측벽부 | S 160 | 누수(흐름) | - | - | - | EA | 1 | 1.00 | |
| 3 | 24상 | 천단부 | S 151 | 균열(폭0.3mm이상) | 0.5 | 9.0 | - | m | 1 | 9.00 | |
| 4 | 24상 | 천단부 | S 152 | 균열(폭0.3mm이상) | 0.5 | 10.0 | - | m | 1 | 10.00 | |
| 5 | 24상 | 천단부 | S 152 | 균열(폭0.3mm이상) | 0.5 | 10.0 | - | m | 1 | 10.00 | |
| 6 | 24상 | 천단부 | S 154 | 균열(폭0.3mm이상) | 0.5 | 9.0 | - | m | 1 | 9.00 | |
| 7 | 24상 | 천단부 | S 155 | 균열(폭0.3mm이상) | 0.5 | 8.0 | - | m | 1 | 8.00 | |
| 8 | 24상 | 천단부 | S 156 | 균열(폭0.3mm이상) | 0.3 | 5.0 | - | m | 1 | 5.00 | |
| 9 | 24상 | 천단부 | S 158 | 균열(폭0.3mm이상) | 0.5 | 10.0 | - | m | 1 | 10.00 | |
| 10 | 24상 | 천단부 | S 159 | 균열(폭0.3mm이상) | 0.5 | 10.0 | - | m | 1 | 10.00 | |
| 11 | 24상 | 피난연락관 | S 160 | 누수(떨어짐) | - | - | - | EA | 1 | 1.00 | |
| 12 | 24하 | 피난연락관 | S 160 | 누수(떨어짐) | - | - | - | EA | 1 | 1.00 | |

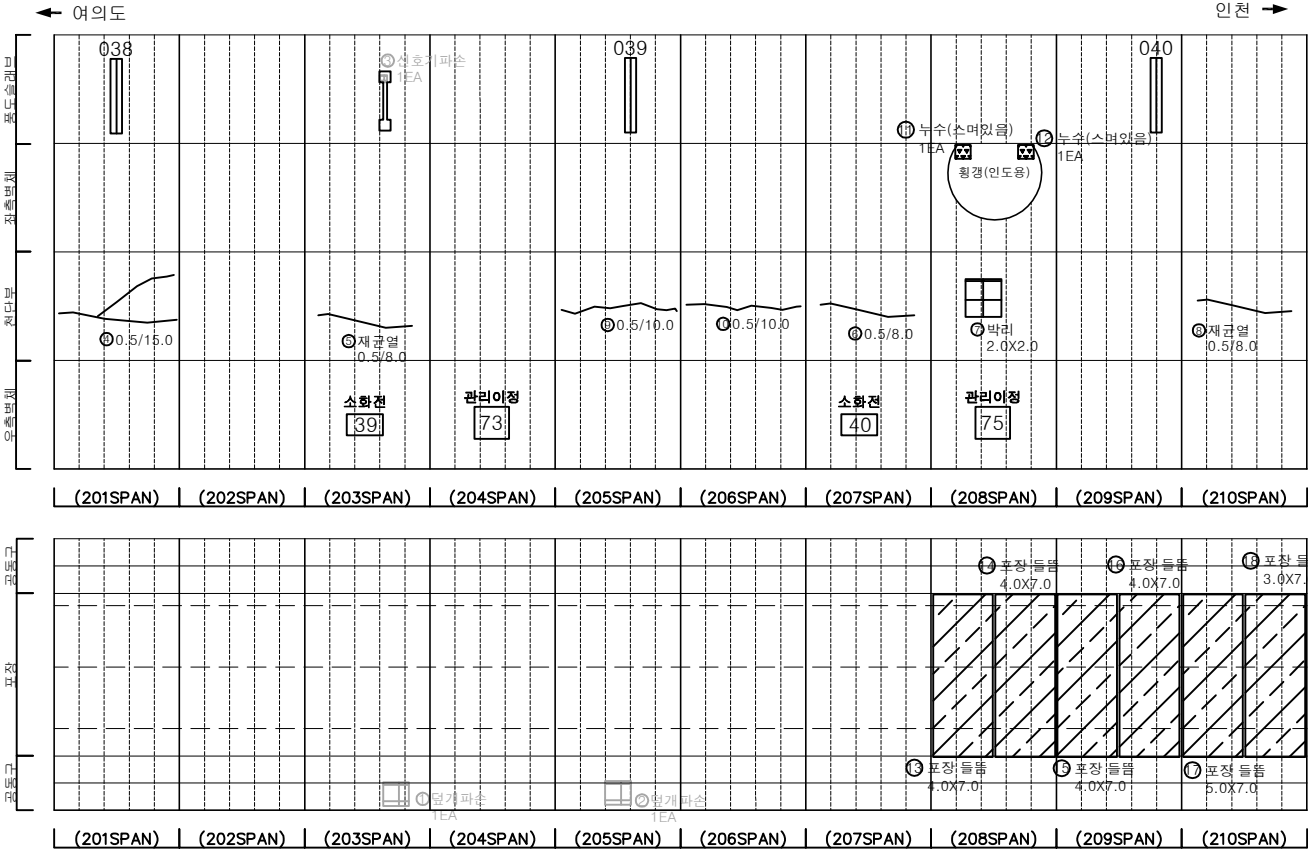
| 번호 | 발생년도 | 부재 | 위치 | 손상내용 | 손상현황 | | | | | | 비고 |
|---|---|---|---|---|---|---|---|---|---|---|---|
| 4 | 23상 | 천단부 | S 201 | 균열(폭0.3mm이상) | 0.5 | 15.0 | - | m | 1 | 15.00 | |
| 5 | 23상 | 천단부 | S 203 | 재균열(폭0.3mm이상) | 0.5 | 8.0 | - | m | 1 | 8.00 | |
| 6 | 23상 | 천단부 | S 207 | 균열(폭0.3mm이상) | 0.5 | 8.0 | - | m | 1 | 8.00 | |
| 8 | 23상 | 천단부 | S 210 | 재균열(폭0.3mm이상) | 0.5 | 8.0 | - | m | 1 | 8.00 | |
| 9 | 24상 | 천단부 | S 205 | 균열(폭0.3mm이상) | 0.5 | 10.0 | - | m | 1 | 10.00 | |
| 10 | 24상 | 천단부 | S 206 | 균열(폭0.3mm이상) | 0.5 | 10.0 | - | m | 1 | 10.00 | |
| 11 | 24상 | 피난연락관 | S 208 | 누수(스며있음) | - | - | - | EA | 1 | 1.00 | |
| 12 | 24상 | 피난연락관 | S 208 | 누수(스며있음) | - | - | - | EA | 1 | 1.00 | |

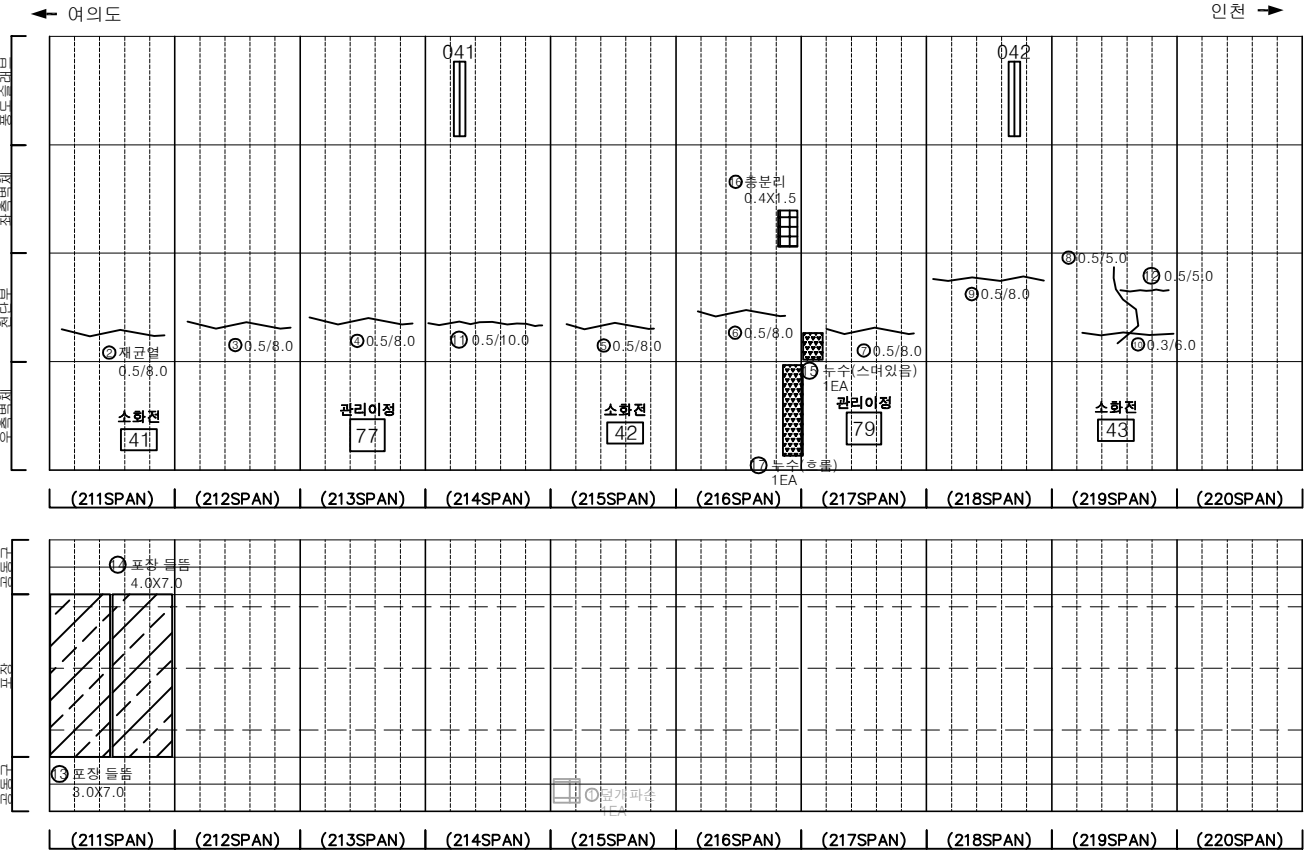
| 번호 | 발생년도 | 부재 | 위치 | 손상내용 | 손상현황 | | | | | | 비고 |
|---|---|---|---|---|---|---|---|---|---|---|---|
| 2 | 23상 | 천단부 | S 211 | 재균열(폭0.3mm이상) | 0.5 | 8.0 | - | m | 1 | 8.00 | |
| 3 | 23상 | 천단부 | S 212 | 균열(폭0.3mm이상) | 0.5 | 8.0 | - | m | 1 | 8.00 | |
| 4 | 23상 | 천단부 | S 213 | 균열(폭0.3mm이상) | 0.5 | 8.0 | - | m | 1 | 8.00 | |
| 5 | 23상 | 천단부 | S 215 | 균열(폭0.3mm이상) | 0.5 | 8.0 | - | m | 1 | 8.00 | |
| 6 | 23상 | 천단부 | S 216 | 균열(폭0.3mm이상) | 0.5 | 8.0 | - | m | 1 | 8.00 | |
| 7 | 23상 | 천단부 | S 217 | 균열(폭0.3mm이상) | 0.5 | 8.0 | - | m | 1 | 8.00 | |
| 8 | 23상 | 천단부 | S 219 | 균열(폭0.3mm이상) | 0.5 | 5.0 | - | m | 1 | 5.00 | |
| 9 | 23하 | 천단부 | S 218 | 균열(폭0.3mm이상) | 0.5 | 8.0 | - | m | 1 | 8.00 | |
| 10 | 23하 | 천단부 | S 219 | 균열(폭0.3mm이상) | 0.3 | 6.0 | - | m | 1 | 6.00 | |
| 11 | 24상 | 천단부 | S 214 | 균열(폭0.3mm이상) | 0.5 | 10.0 | - | m | 1 | 10.00 | |
| 12 | 24상 | 천단부 | S 219 | 균열(폭0.3mm이상) | 0.5 | 5.0 | - | m | 1 | 5.00 | |
| 15 | 24하 | 천단부 | S 217 | 누수(스며있음) | - | - | - | EA | 1 | 1.00 | |
| 17 | 24하 | 측벽부 | S 216 | 누수(흐름) | - | - | - | EA | 1 | 1.00 | |

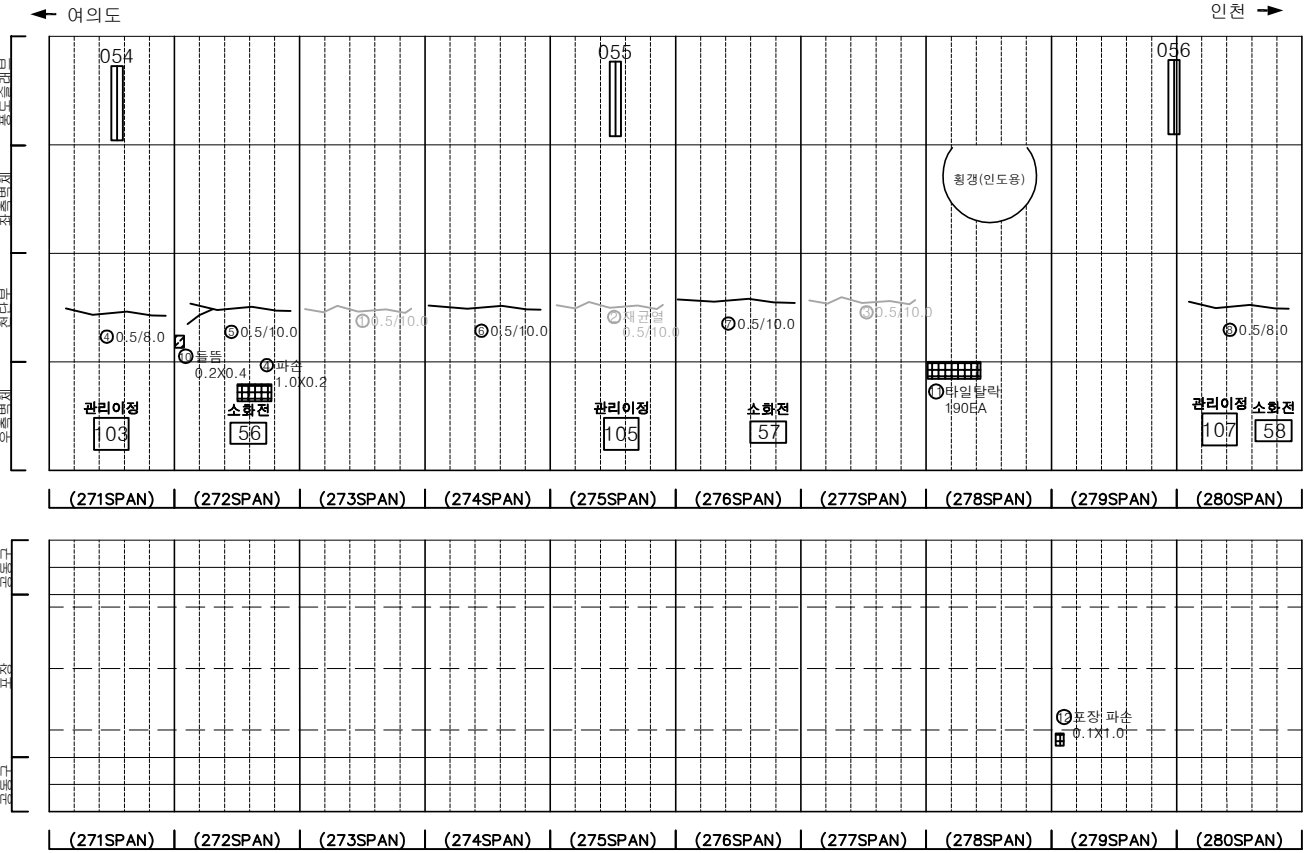
| 번호 | 발생<br>년도 | 부재 | 위치 | 손상내용 | 손상현황 | | | | | | 비고 |
|---|---|---|---|---|---|---|---|---|---|---|---|
| 1 | 22상 | 천단부 | S 273 | 균열(폭0.3mm이상) | 0.5 | 10.0 | - | m | 1 | 10.00 | 23상 보류 |
| 2 | 22상 | 천단부 | S 275 | 재균열(폭0.3mm이상) | 0.5 | 10.0 | - | m | 1 | 10.00 | 23상 보류 |
| 3 | 22상 | 천단부 | S 277 | 균열(폭0.3mm이상) | 0.5 | 10.0 | - | m | 1 | 10.00 | 23상 보류 |
| 5 | 23상 | 천단부 | S 271 | 균열(폭0.3mm이상) | 0.5 | 8.0 | - | m | 1 | 8.00 | |
| 6 | 23상 | 천단부 | S 272 | 균열(폭0.3mm이상) | 0.5 | 10.0 | - | m | 1 | 10.00 | |
| 7 | 23상 | 천단부 | S 274 | 균열(폭0.3mm이상) | 0.5 | 10.0 | - | m | 1 | 10.00 | |
| 8 | 23상 | 천단부 | S 276 | 균열(폭0.3mm이상) | 0.5 | 8.0 | - | m | 1 | 8.00 | |
| 9 | 23상 | 천단부 | S 280 | 균열(폭0.3mm이상) | 0.5 | 8.0 | - | m | 1 | 8.00 | |

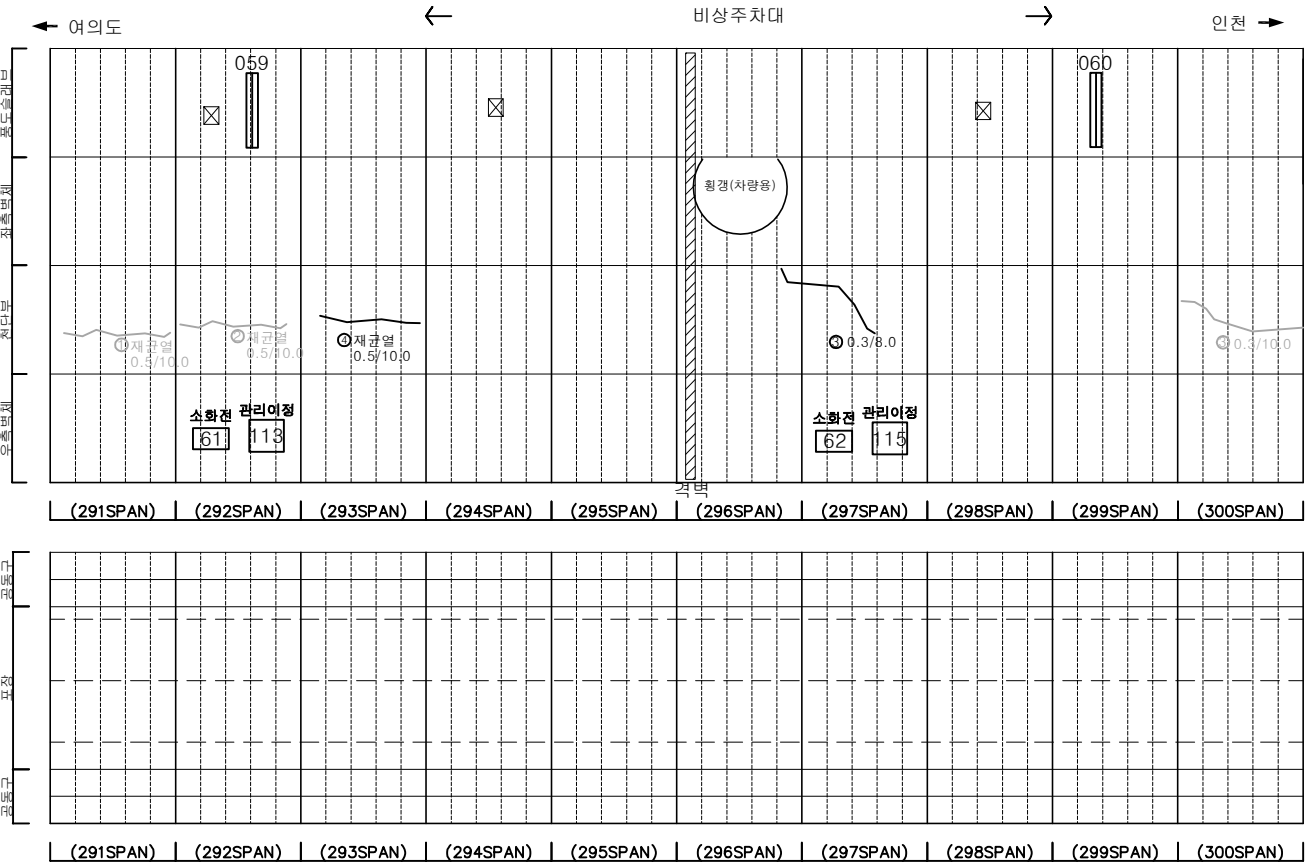
| 번호 | 발생년도 | 부재 | 위치 | 손상내용 | 손상현황 | | | | | | 비고 |
|---|---|---|---|---|---|---|---|---|---|---|---|
| 1 | 22상 | 전단부 | S 291 | 재균열(폭0.3mm이상) | 0.5 | 10.0 | - | m | 1 | 10.00 | 23'상 보수 |
| 2 | 22상 | 전단부 | S 292 | 재균열(폭0.3mm이상) | 0.5 | 10.0 | - | m | 1 | 10.00 | 23'상 보수 |
| 3 | 22상 | 전단부 | S 300 | 균열(폭0.3mm이상) | 0.3 | 10.0 | - | m | 1 | 10.00 | 23'상 보수 |
| 4 | 23상 | 전단부 | S 293 | 재균열(폭0.3mm이상) | 0.5 | 10.0 | - | m | 1 | 10.00 | |
| 5 | 23하 | 전단부 | S 297 | 균열(폭0.3mm이상) | 0.3 | 8.0 | - | m | 1 | 8.00 | |

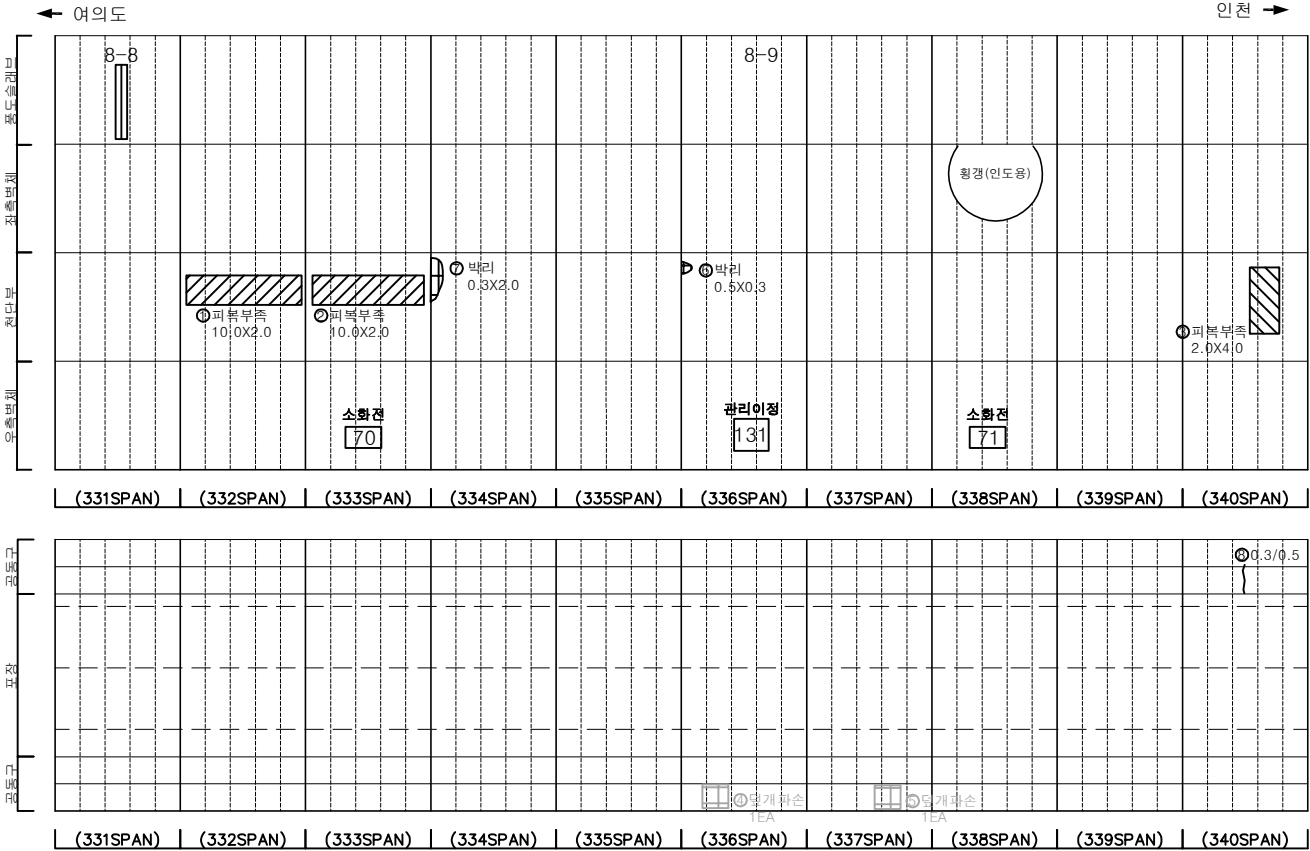
| 번호 | 발생년도 | 부재 | 위치 | 손상내용 | 손상현황 | | | | | | 비고 |
|---|---|---|---|---|---|---|---|---|---|---|---|
| 8 | 24하 | 공동구 | S 340 | 공동구 균열(폭0.3mm) | 0.3 | 0.5 | - | m | 1 | 0.50 | |

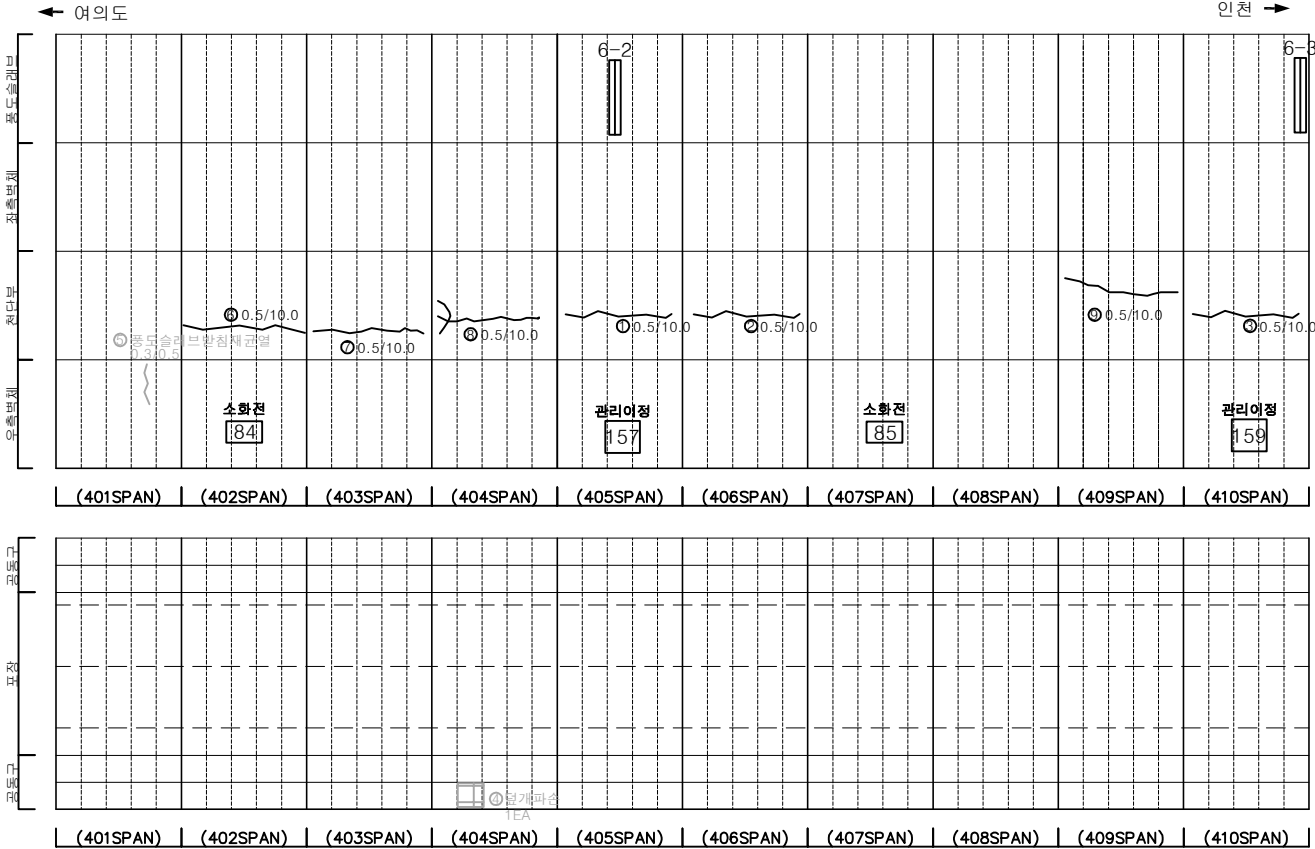
| 번호 | 발생<br>년도 | 부재 | 위치 | 손상내용 | 손상현황 | | | | | | 비고 |
|---|---|---|---|---|---|---|---|---|---|---|---|
| 1 | 22상 | 천단부 | S 405 | 균열(폭0.3mm이상) | 0.5 | 10.0 | - | m | 1 | 10.00 | |
| 2 | 22상 | 천단부 | S 406 | 균열(폭0.3mm이상) | 0.5 | 10.0 | - | m | 1 | 10.00 | |
| 3 | 22상 | 천단부 | S 410 | 균열(폭0.3mm이상) | 0.5 | 10.0 | - | m | 1 | 10.00 | |
| 5 | 22하 | 측벽부 | S 401 | 풍도슬래브양생재균열 | 0.3 | 0.5 | - | m | 1 | 0.50 | 제거 보수 |
| 6 | 24상 | 천단부 | S 402 | 균열(폭0.3mm이상) | 0.5 | 10.0 | - | m | 1 | 10.00 | |
| 7 | 24상 | 천단부 | S 403 | 균열(폭0.3mm이상) | 0.5 | 10.0 | - | m | 1 | 10.00 | |
| 8 | 24상 | 천단부 | S 404 | 균열(폭0.3mm이상) | 0.5 | 10.0 | - | m | 1 | 10.00 | |
| 9 | 24상 | 천단부 | S 409 | 균열(폭0.3mm이상) | 0.5 | 10.0 | - | m | 1 | 10.00 | |

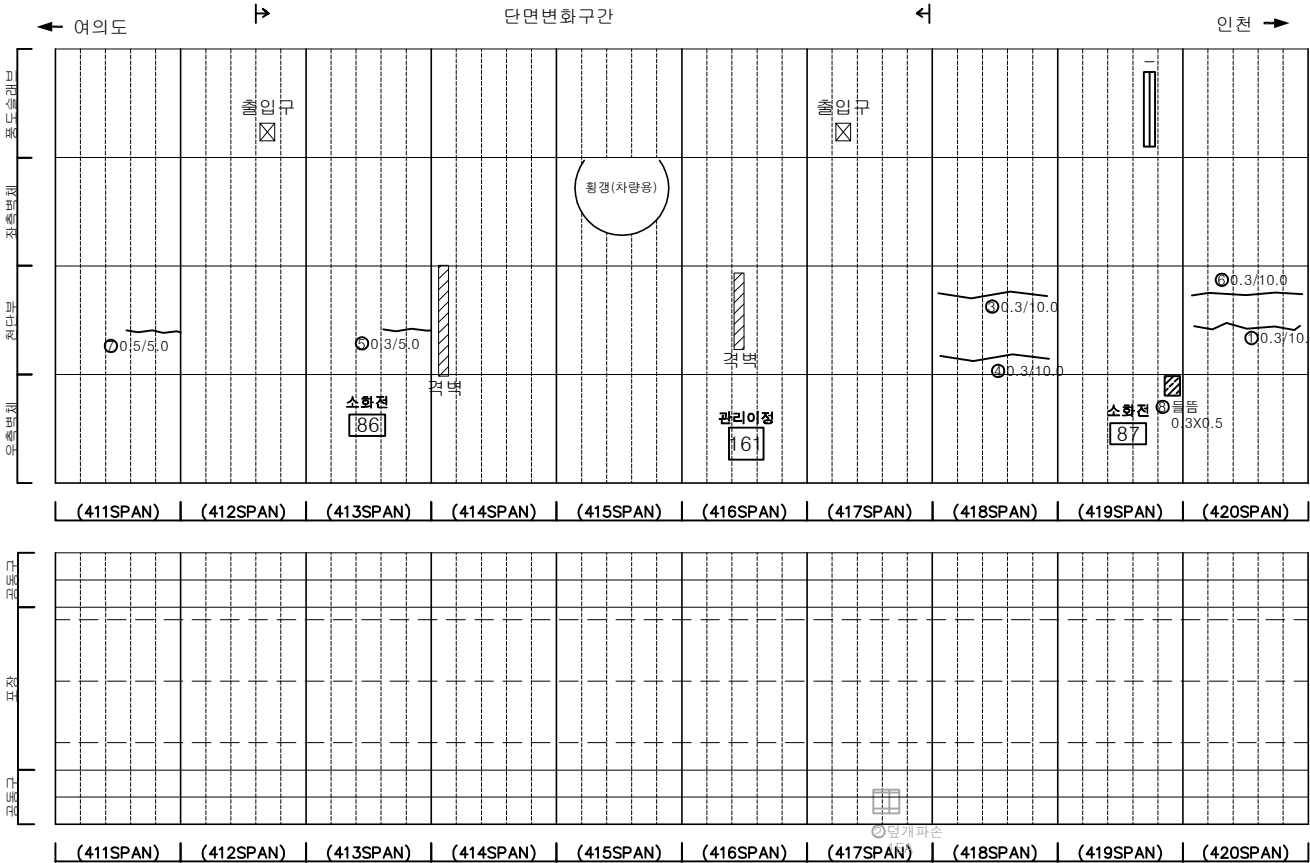
| 번호 | 발생년도 | 부재 | 위치 | 손상내용 | 손상현황 | | | | | | 비고 |
|---|---|---|---|---|---|---|---|---|---|---|---|
| 1 | 22상 | 천단부 | S 420 | 균열(폭0.3mm이상) | 0.3 | 10.0 | - | m | 1 | 10.00 | |
| 3 | 23상 | 천단부 | S 418 | 균열(폭0.3mm이상) | 0.3 | 10.0 | - | m | 1 | 10.00 | |
| 4 | 23상 | 천단부 | S 418 | 균열(폭0.3mm이상) | 0.3 | 10.0 | - | m | 1 | 10.00 | |
| 5 | 23하 | 천단부 | S 413 | 균열(폭0.3mm이상) | 0.3 | 5.0 | - | m | 1 | 5.00 | |
| 6 | 23하 | 천단부 | S 420 | 균열(폭0.3mm이상) | 0.3 | 10.0 | - | m | 1 | 10.00 | |
| 7 | 24상 | 천단부 | S 411 | 균열(폭0.3mm이상) | 0.5 | 5.0 | - | m | 1 | 5.00 | |

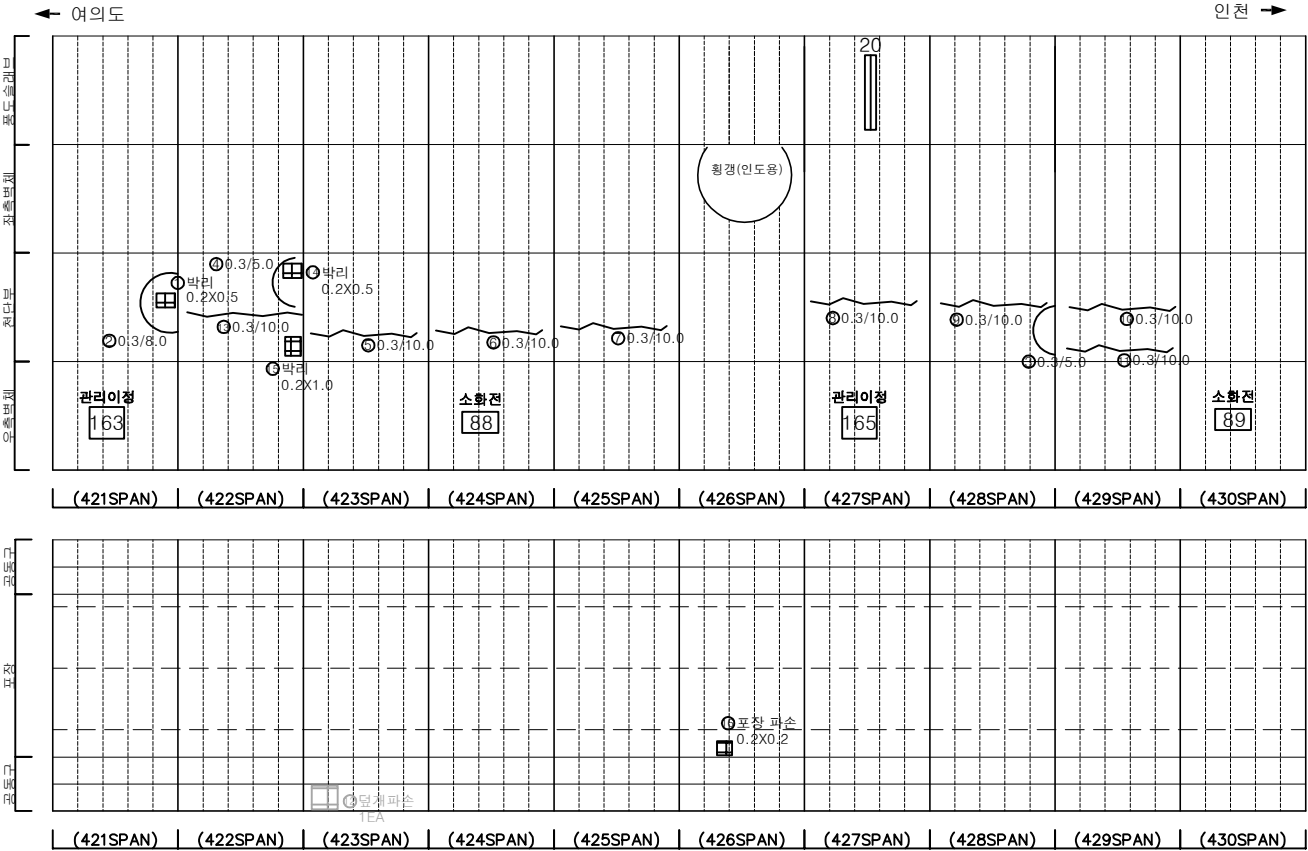
| 번호 | 발생<br>년도 | 부재 | 위치 | 손상내용 | 손상현황 | | | | | | 비 고 |
|---|---|---|---|---|---|---|---|---|---|---|---|
| 2 | 22상 | 천단부 | S 421 | 균열(폭0.3mm이상) | 0.3 | 8.0 | - | m | 1 | 8.00 | |
| 3 | 22하 | 천단부 | S 428 | 균열(폭0.3mm이상) | 0.3 | 5.0 | - | m | 1 | 5.00 | |
| 4 | 23상 | 천단부 | S 422 | 균열(폭0.3mm이상) | 0.3 | 5.0 | - | m | 1 | 5.00 | |
| 5 | 23상 | 천단부 | S 423 | 균열(폭0.3mm이상) | 0.3 | 10.0 | - | m | 1 | 10.00 | |
| 6 | 23상 | 천단부 | S 424 | 균열(폭0.3mm이상) | 0.3 | 10.0 | - | m | 1 | 10.00 | |
| 7 | 23상 | 천단부 | S 425 | 균열(폭0.3mm이상) | 0.3 | 10.0 | - | m | 1 | 10.00 | |
| 8 | 23상 | 천단부 | S 427 | 균열(폭0.3mm이상) | 0.3 | 10.0 | - | m | 1 | 10.00 | |
| 9 | 23상 | 천단부 | S 428 | 균열(폭0.3mm이상) | 0.3 | 10.0 | - | m | 1 | 10.00 | |
| 10 | 23상 | 천단부 | S 429 | 균열(폭0.3mm이상) | 0.3 | 10.0 | - | m | 1 | 10.00 | |
| 11 | 23상 | 천단부 | S 429 | 균열(폭0.3mm이상) | 0.3 | 10.0 | - | m | 1 | 10.00 | |
| 13 | 23하 | 천단부 | S 422 | 균열(폭0.3mm이상) | 0.3 | 10.0 | - | m | 1 | 10.00 | |
