신월여의지하도로 안전점검(정기,정밀)용역  
(정밀안전점검)

## 외관조사망도

신월여의지하도로(여의도 공기정화시설#1)

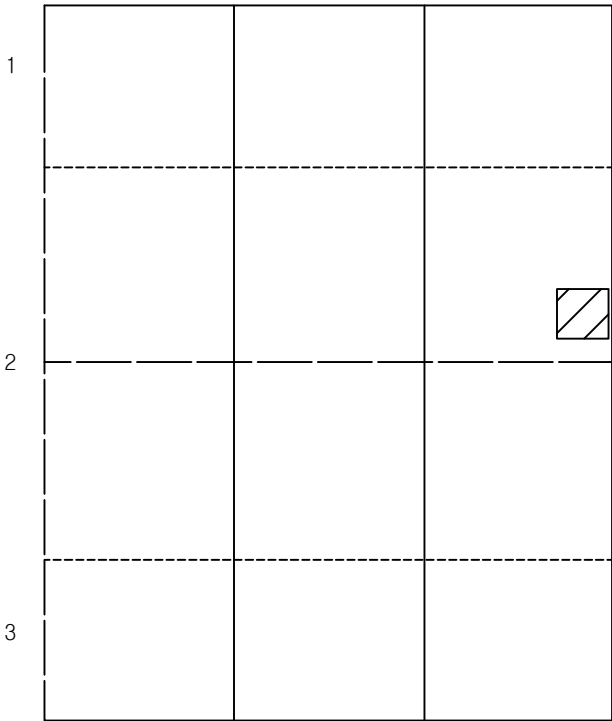
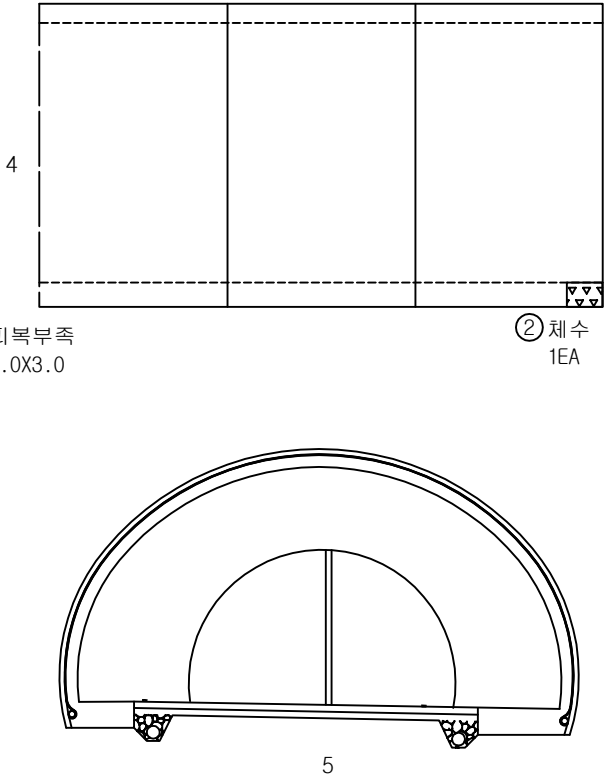
| 번호 | 발생<br>년도 | 부재 | 위치 | 손상내용 | 손상현황 | | | | | | 비 고 |
|---|---|---|---|---|---|---|---|---|---|---|---|
| 1 | 기준 | 공정실#1 | 축류팬실 | 파복부족 | - | 3.0 | 3.0 | m² | 1 | 9.00 | |
| 2 | 23하 | 공정실#1 | 축류팬실 | 체수 | - | - | - | EA | 1 | 1.00 | |

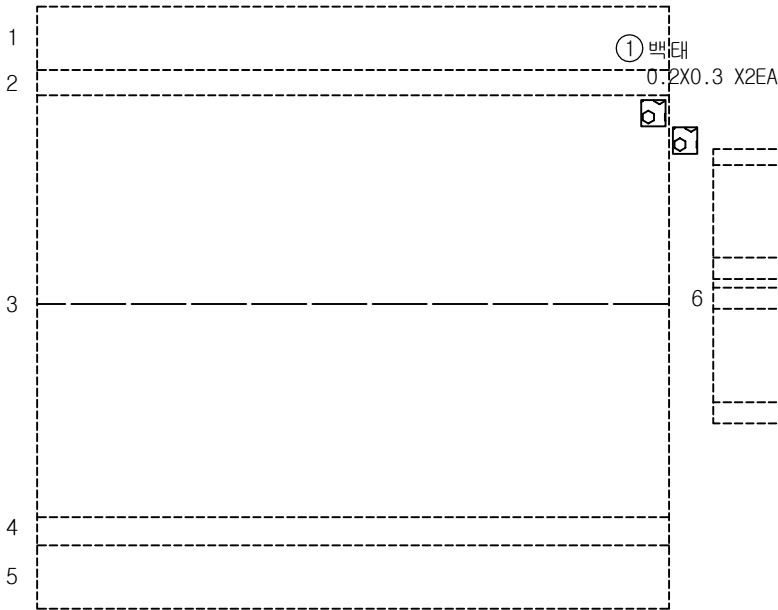
| 번호 | 발생<br>년도 | 부재 | 위치 | 손상내용 | 손상현황 | | | | | | 비 고 |
|---|---|---|---|---|---|---|---|---|---|---|---|
| 1 | 22하 | 공정실#1 | 유도갱접속부 | 백태 | - | 0.2 | 0.3 | m² | 2 | 0.12 | |

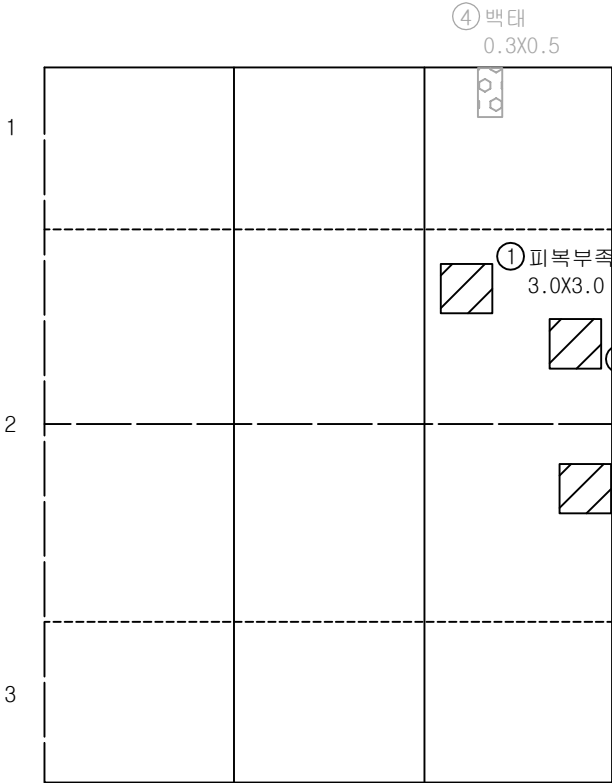
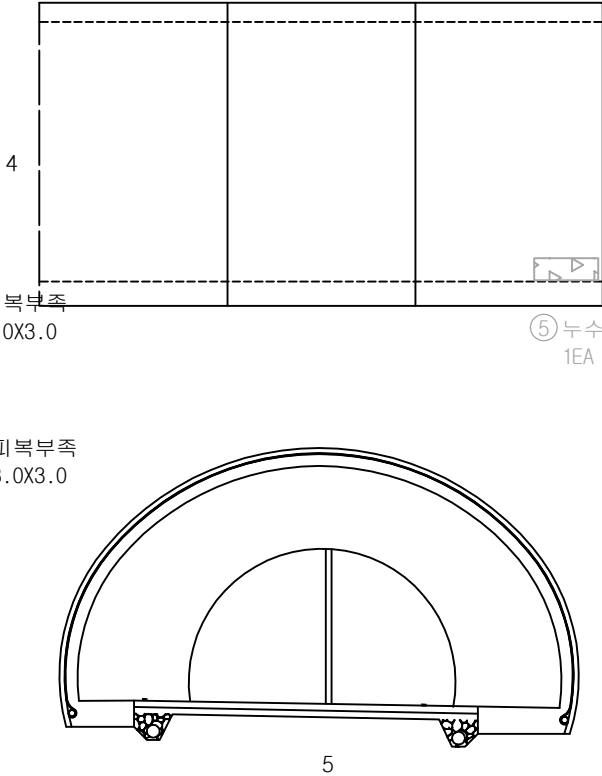
| 번호 | 발생<br>년도 | 부재 | 위치 | 손상내용 | 손상현황 | | | | | | 비 고 |
|---|---|---|---|---|---|---|---|---|---|---|---|
| 1 | 기존 | 공정실#1 축류팬실 | 피복부족 | - | - | 3.0 | 3.0 | m² | 1 | 9.00 | |
| 2 | 기존 | 공정실#1 축류팬실 | 피복부족 | - | - | 3.0 | 3.0 | m² | 1 | 9.00 | |
| 3 | 기존 | 공정실#1 축류팬실 | 피복부족 | - | - | 3.0 | 3.0 | m² | 1 | 9.00 | |
| 4 | 22상 | 공정실#1 축류팬실 | 백태 | - | - | 0.3 | 0.5 | m² | 1 | 0.15 | 23'하 보수 |
| 5 | 22상 | 공정실#1 축류팬실 | 누수 | - | - | - | - | EA | 1 | 1.00 | 23'하 보수 |

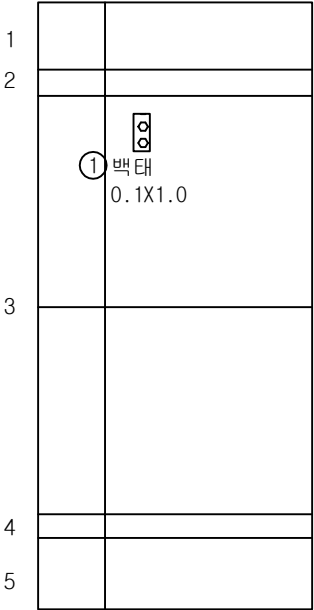
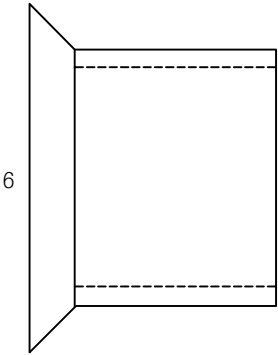
| 번호 | 발생<br>년도 | 부재 | 위치 | 손상내용 | 손상현황 | | | | | | 비 고 |
|---|---|---|---|---|---|---|---|---|---|---|---|
| 1 | 22상 | 공정실#1 | 유도갱 | 누수흔적(백태) | - | 0.5 | 3.0 | m² | 1 | 1.50 | 23 하 보수 |

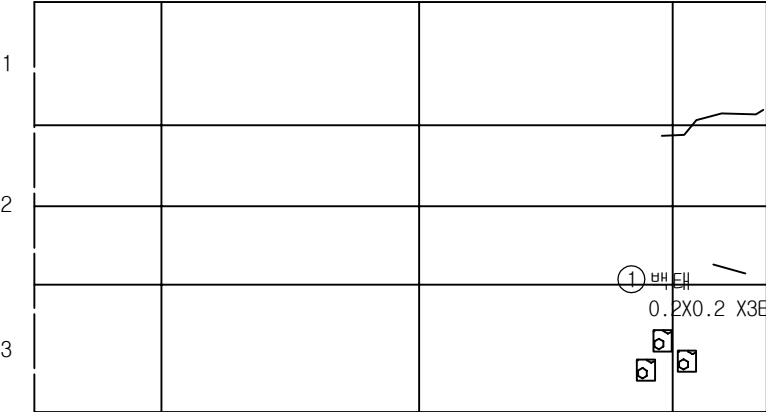
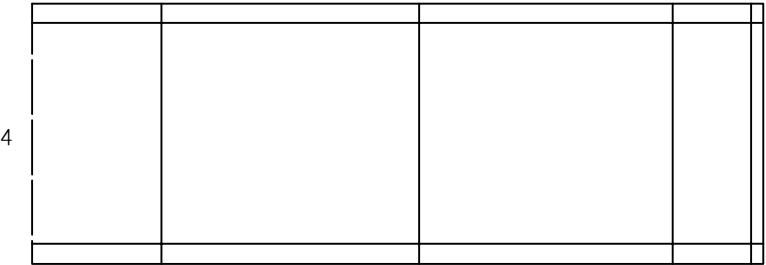
| 번호 | 발생<br>년도 | 부재 | 위치 | 손상내용 | 손상현황 | | | | | | 비 고 |
|---|---|---|---|---|---|---|---|---|---|---|---|
| 2 | 23상 | 공정실#1 | 전기실 | 균열 (0.3mm이상) | 0.3 | 4.0 | - | m | 1 | 4.00 | |
| 3 | 23상 | 공정실#1 | 전기실 | 균열 (0.3mm미만) | 0.2 | 2.0 | - | m | 1 | 2.00 | |

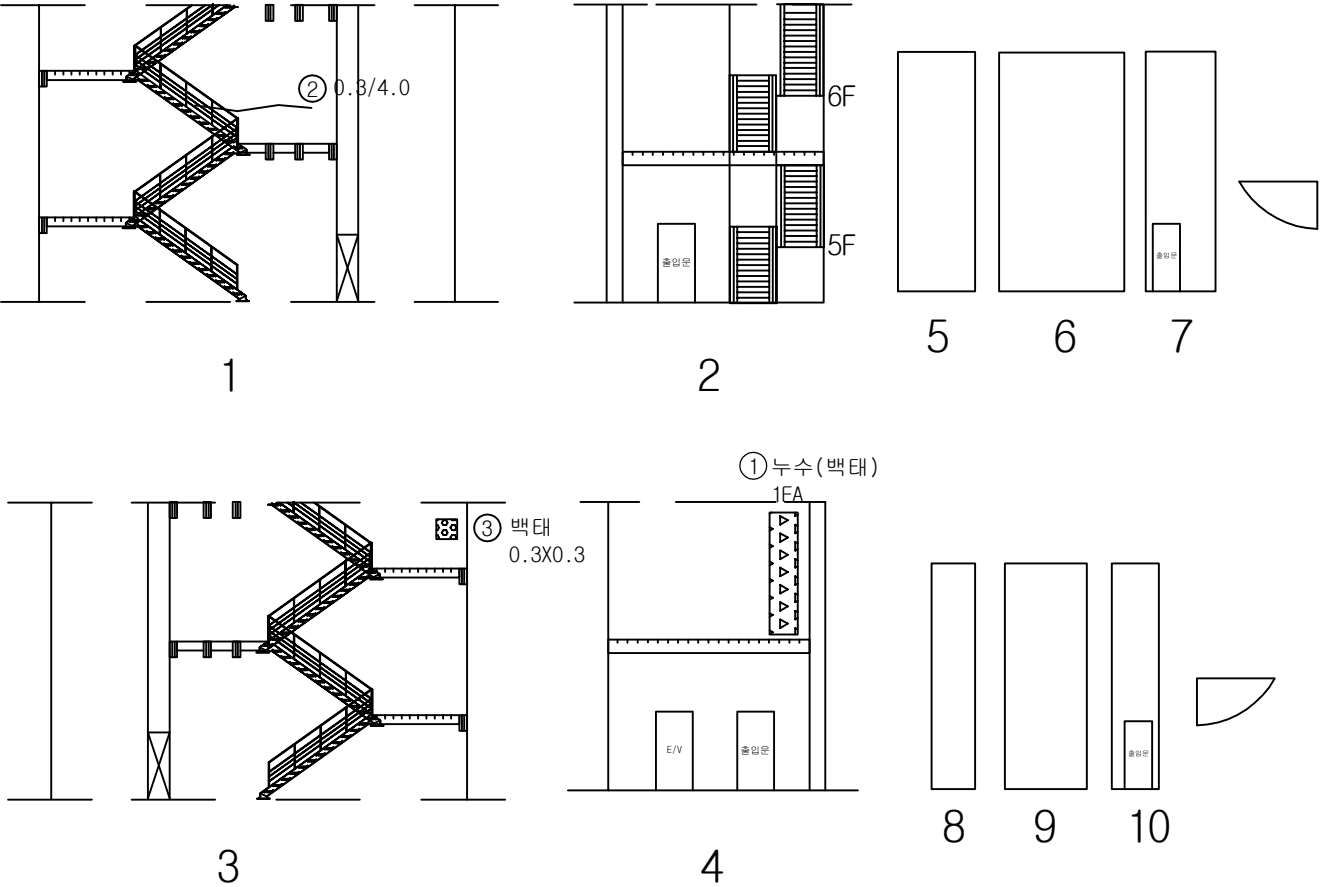
| 번호 | 발생<br>년도 | 부재 | 위치 | 손상내용 | 손상현황 | | | | | | 비고 |
|---|---|---|---|---|---|---|---|---|---|---|---|
| 1 | 22상 | 공정실#1 | 환기탑 | 누수(백태) | - | - | - | EA | 1 | 1.00 | 24'하 보수 |

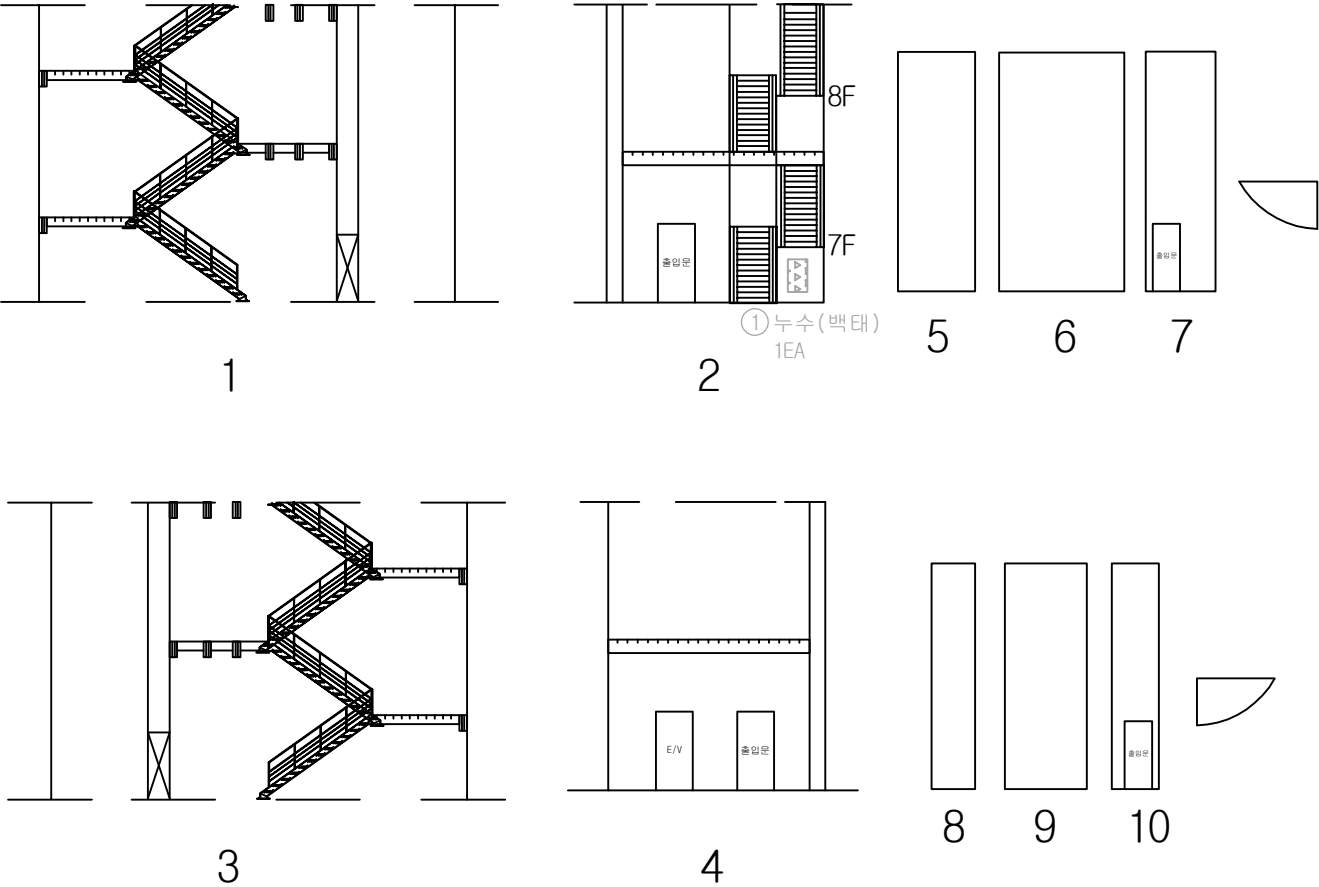
| 번호 | 발생년도 | 부재 | 위치 | 손상내용 | 손상현황 | | | | | | 비고 |
|---|---|---|---|---|---|---|---|---|---|---|---|
| 1 | 23상 | 공정실#1 | 환기탑 | 균열(0.3mm미만) | 0.2 | 4.0 | - | m | 1 | 4.00 | 24'하 보수 |
| 3 | 23상 | 공정실#1 | 환기탑 | 균열(0.3mm이상) | 0.3 | 4.0 | - | m | 1 | 4.00 | |
| 4 | 24상 | 공정실#1 | 환기탑 | 균열(0.3mm이상) | 0.3 | 4.0 | - | m | 1 | 4.00 | |
| 5 | 24상 | 공정실#1 | 환기탑 | 균열(0.3mm이상) | 0.3 | 2.0 | - | m | 2 | 4.00 | |
| 6 | 24상 | 공정실#1 | 환기탑 | 균열(0.3mm이상) | 0.3 | 2.0 | - | m | 1 | 2.00 | |

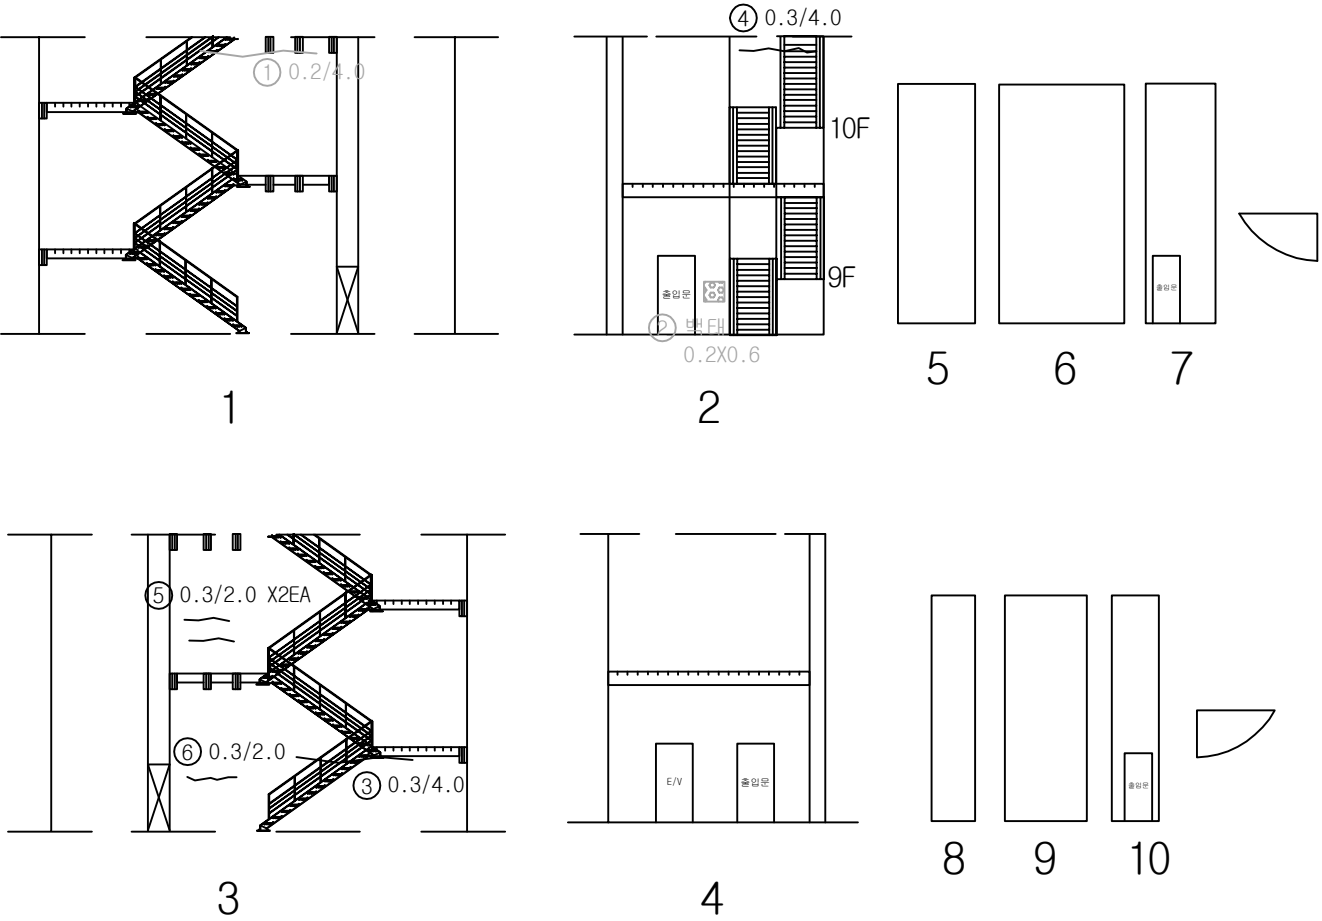
| 번호 | 발생<br>년도 | 부재 | 위치 | 손상내용 | 손상현황 | | | | | | 비고 |
|---|---|---|---|---|---|---|---|---|---|---|---|
| 1 | 23상 | 공정실#1 | 환기탑 | 균열(0.3mm이상) | 0.3 | 4.0 | - | m | 1 | 4.00 | |
| 2 | 23상 | 공정실#1 | 환기탑 | 균열(0.3mm이상) | 0.3 | 4.0 | - | m | 1 | 4.00 | 24'하 보수 |
| 3 | 23상 | 공정실#1 | 환기탑 | 균열(0.3mm이상) | 0.3 | 3.0 | - | m | 3 | 9.00 | |
| 4 | 23상 | 공정실#1 | 환기탑 | 누수 | - | - | - | EA | 1 | 1.00 | |
| 5 | 24상 | 공정실#1 | 환기탑 | 망상균열 | - | 1.5 | 2.0 | m <sup>2</sup> | 1 | 3.00 | 24'하 보수 |
| 6 | 24상 | 공정실#1 | 환기탑 | 균열(0.3mm이상) | 0.3 | 2.0 | - | m | 2 | 4.00 | 24'하 보수 |

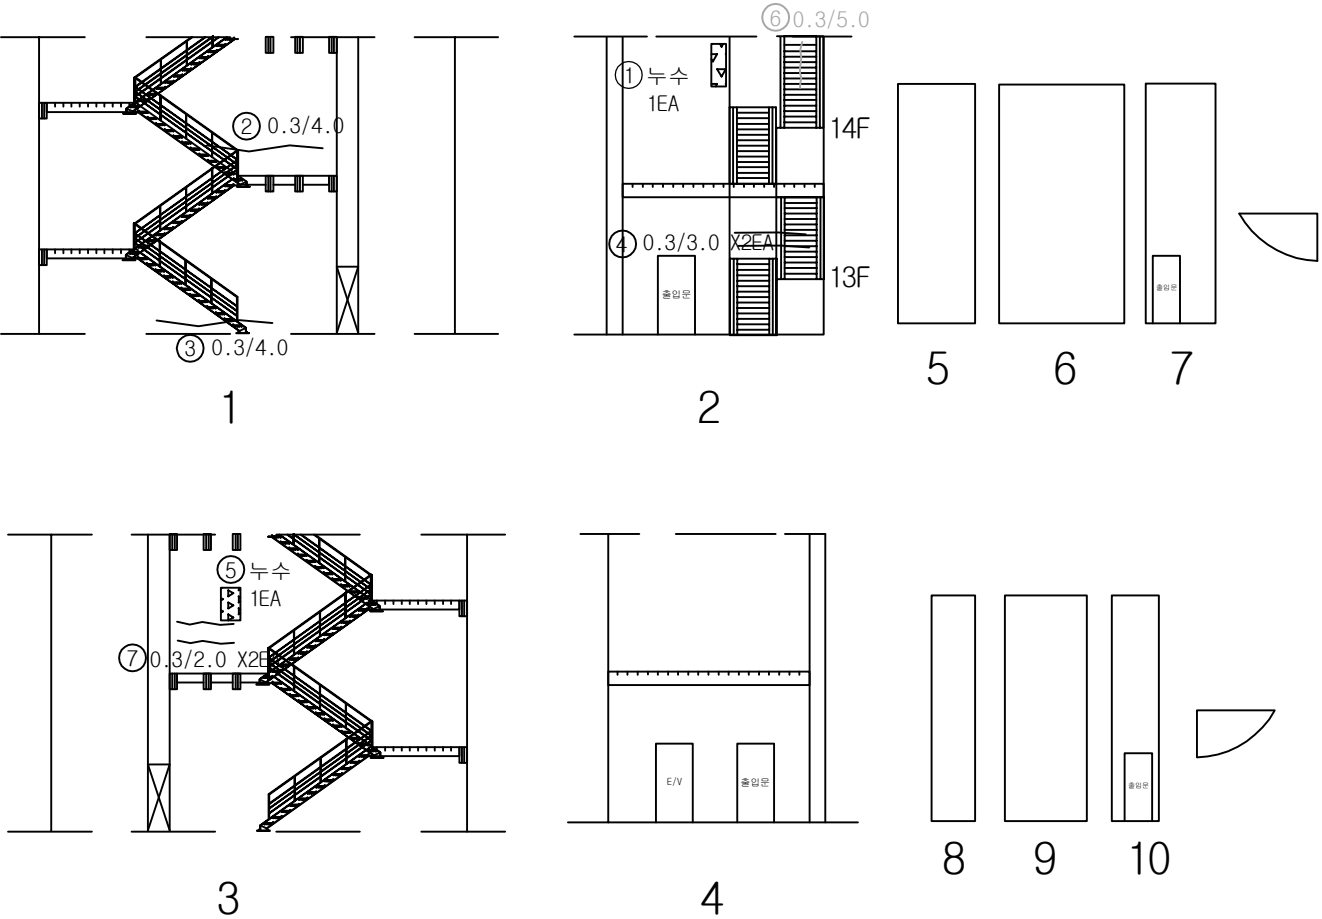
| 번호 | 발생<br>년도 | 부재 | 위치 | 손상내용 | 손상현황 | | | | | | 비고 |
|---|---|---|---|---|---|---|---|---|---|---|---|
| 1 | 22하 | 공정실#1 | 환기탑 | 균열(0.3mm이상) | 0.3 | 4.0 | - | m | 1 | 4.00 | 24'하 보수 |
| 2 | 22하 | 공정실#1 | 환기탑 | 누수(백태) | - | - | - | EA | 1 | 1.00 | |
| 3 | 23상 | 공정실#1 | 환기탑 | 균열(0.3mm이상) | 0.3 | 4.0 | - | m | 1 | 4.00 | |
| 4 | 23상 | 공정실#1 | 환기탑 | 균열(0.3mm이상) | 0.3 | 4.0 | - | m | 1 | 4.00 | |
| 5 | 24상 | 공정실#1 | 환기탑 | 누수(백태) | - | - | - | EA | 2 | 2.00 | 24'하 보수 |
