신월여의지하도로 안전점검(정기,정밀)용역  
(정밀안전점검)

외관조사망도  
신월여의지하도로(전기실 외)

서울터널주식회사

(주)명성엔지니어링

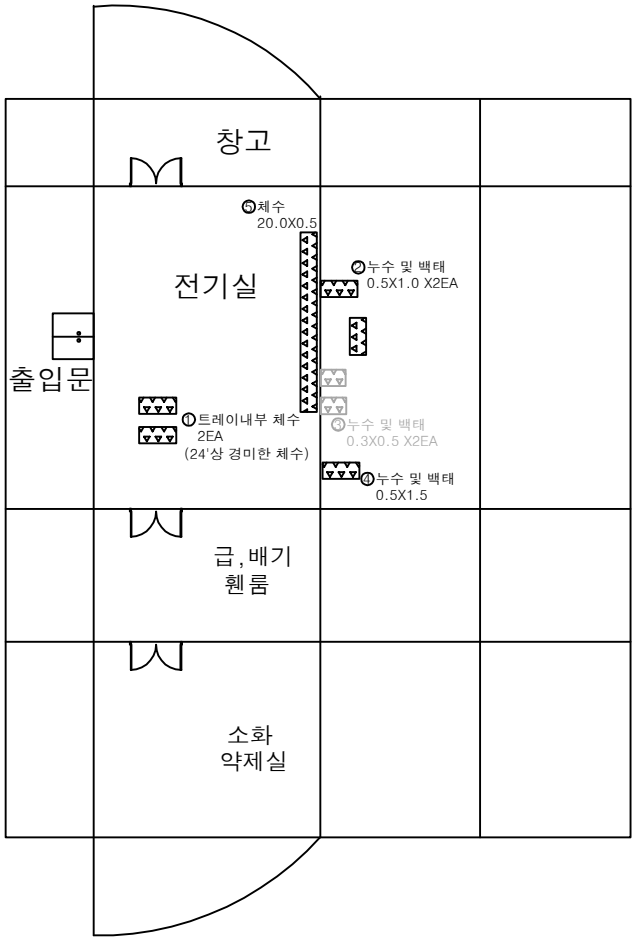
| 도 면 번호 | 01 |

| 번호 | 발생<br>년도 | 부재 | 위치 | 손상내용 | 손상현황 | | | | | | 비 고 |
|---|---|---|---|---|---|---|---|---|---|---|---|
| 1 | 22상 | 전기실 | 바닥 | 트레이내부 채수 | - | - | - | EA | 2 | 2.00 | |
| 2 | 23하 | 전기실 | 바닥 | 누수 및 백태 | - | 0.5 | 1.0 | m | 2 | 1.00 | |
| 3 | 23하 | 전기실 | 벽면 | 누수 및 백태 | - | 0.3 | 0.5 | m | 2 | 0.30 | 24'상 모서리 |
| 4 | 24상 | 전기실 | 바닥 | 누수 및 백태 | - | 0.5 | 1.5 | m | 1 | 0.75 | |
| 5 | 24하 | 전기실 | 바닥 | 채수 | - | 20.0 | 0.5 | m | 1 | 10.00 | |

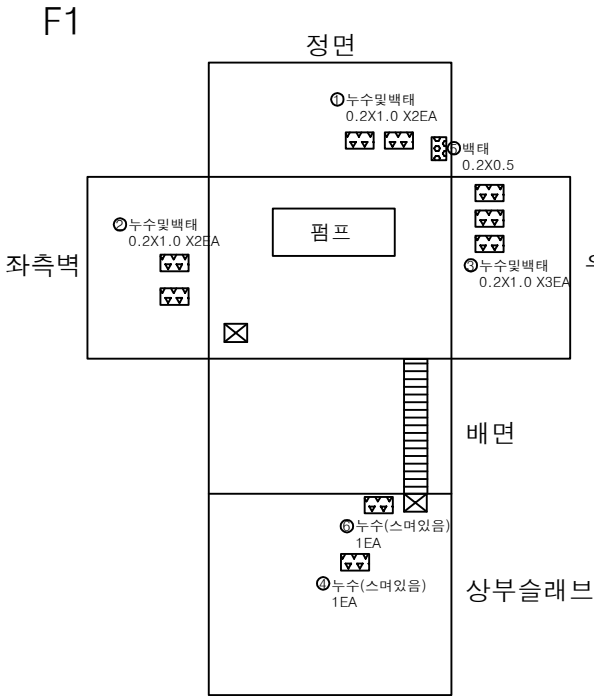
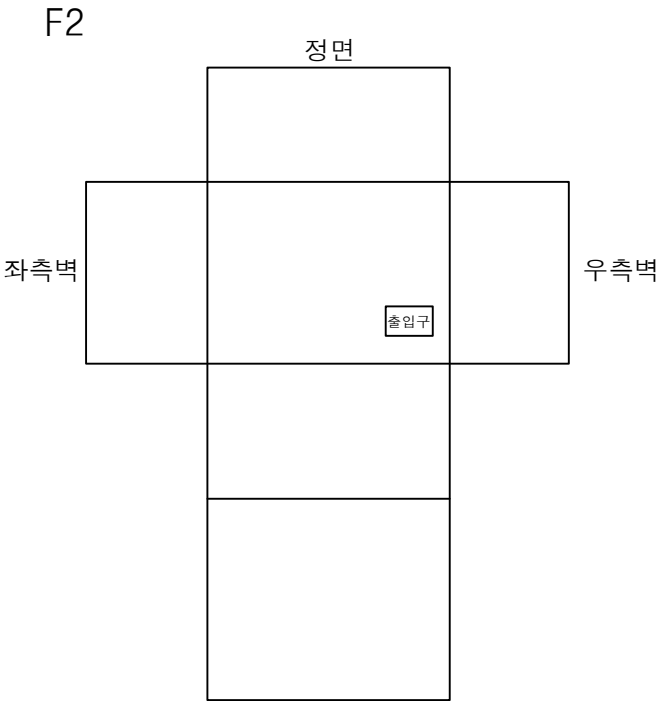
| 도 면 번호 | 02 |

| 번호 | 발생<br>년도 | 부재 | 위치 | 손상내용 | 손상현황 | | | | | | 비 고 |
|---|---|---|---|---|---|---|---|---|---|---|---|
| 1 | 22상 | 소화수조 | 정면 | 누수및백태 | - | 0.2 | 1.0 | m <sup>2</sup> | 2 | 0.40 | |
| 2 | 22상 | 소화수조 | 좌측벽 | 누수및백태 | - | 0.2 | 1.0 | m <sup>2</sup> | 2 | 0.40 | |
| 3 | 22상 | 소화수조 | 우측벽 | 누수및백태 | - | 0.2 | 1.0 | m <sup>2</sup> | 3 | 0.60 | |
| 4 | 23상 | 소화수조 | 상부슬래브 | 누수(스며있음) | - | - | - | EA | 1 | 1.00 | 손상변경 |
| 5 | 23하 | 소화수조 | 정면 | 백태 | - | 0.2 | 0.5 | m <sup>2</sup> | 1 | 0.10 | |
| 6 | 24하 | 소화수조 | 상부슬래브 | 누수(스며있음) | - | - | - | EA | 1 | 1.00 | |
