# 제 **1** 장 구리인출 전력구

# 제 1 장 구리인출

구리인출 전력구는 1996년 06월 준공된 한국전력공사 경기북부본부에서 관할하는 송전전력구이며, 형식은 철근콘크리트(BOX) □ 2.1X2.65m 규격으로 연장 134m의 전력구가 변전소 지하에 매설되어 위치하고 있다. 유지관리 및 출입시는 변전소(S/S)의 지하 및 수직구를 통하여 진입하게 되어 있으며, 내부로는 송전, 지중등의 케이블이 지지대에 고정되어 인입 및 인출 되도록 시공되어 있다.

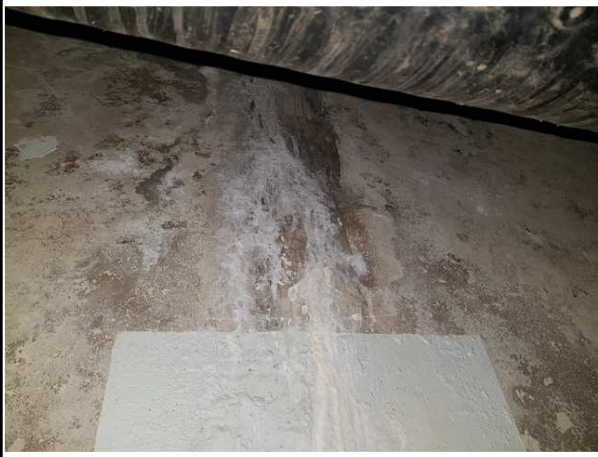
| 내용 | 우측 벽체 Sta.10m | 내용 | 좌측 벽체 Sta.19m |

| | 백태 | | 균열(0.3mm이상) |

| 구<br>분 | 부재 | 손상 | 보수공법 | 단위 | 금회물량 | 보수물량 | 단가 | 금액 | 보수<br>순위 |
|---|---|---|---|---|---|---|---|---|---|
| | | 백태 | 표면보수 | m <sup>2</sup> | 0.26 | 1.00 | 110 | 110 | 3 |

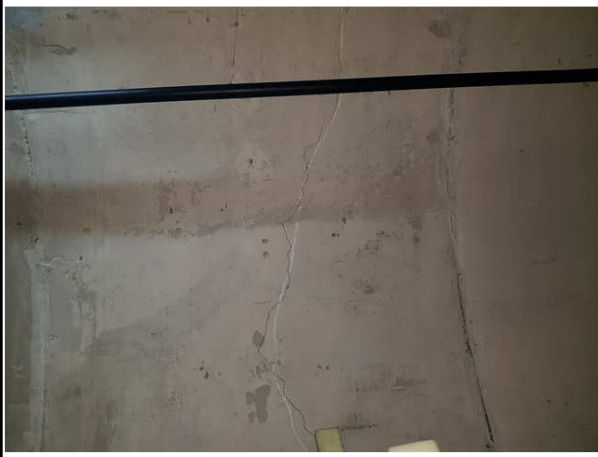
| 내용 | 상부 슬래브 Sta.24m | 내용 | 우측 벽체 Sta.27m |

| | 균열(0.3mm이상) | | 파손 |

| 구<br>분 | 부재 | 손상 | 보수공법 | 단위 | 금회물량 | 보수물량 | 단가 | 금액 | 보수<br>순위 |
|---|---|---|---|---|---|---|---|---|---|
| | 상부<br>슬래브 | 균열(0.3mm이상) | 주입보수 | m <sup>2</sup> | 35.70 | 10.71 | 155 | 1,660 | 1 |

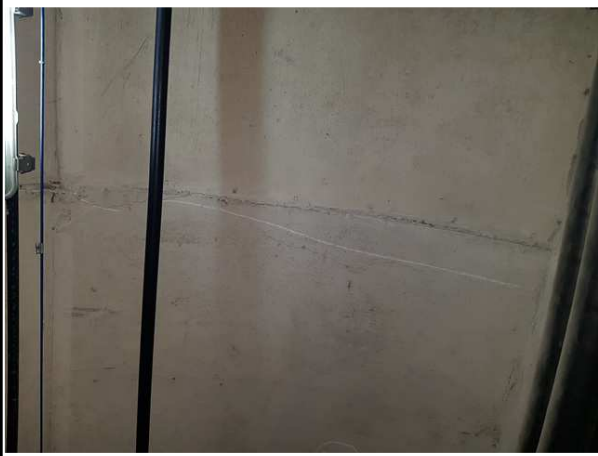
| 내용 | 상부 슬래브 Sta.28m | 내용 | 좌측 벽체 Sta.61m |

| | 균열(0.3mm이상) | | 균열(0.3mm이상) |

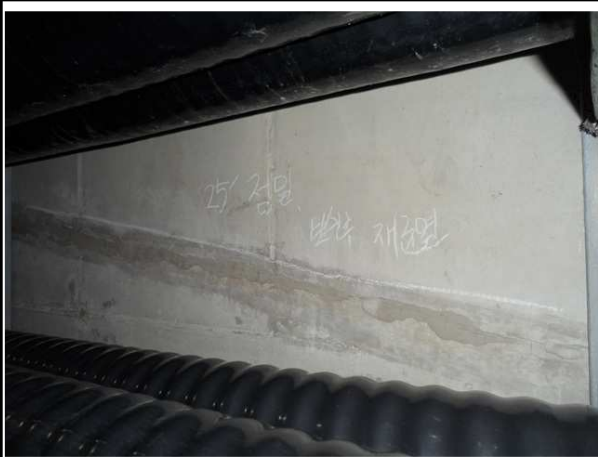
| 내용 | 우측 벽체 Sta.105m | 내용 | 좌측 벽체 Sta.112m |

| | 보수부 재균열(0.3mm이상) | | 균열(0.3mm이상) |

| 구<br>분 | 부재 | 손상 | 보수공법 | 단위 | 금회물량 | 보수물량 | 단가 | 금액 | 보수<br>순위 |
|---|---|---|---|---|---|---|---|---|---|
| | | 보수부재균열 | 표면보수 | m <sup>2</sup> | 20.50 | 6.15 | 110 | 677 | 3 |

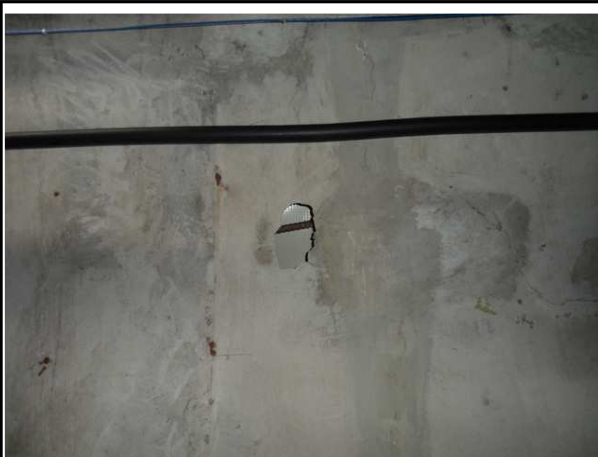
| 내용 | 상부 슬래브 Sta.118m | 내용 | 상부 슬래브 Sta.120m |

| | 철근노출 | | 균열(0.3mm이상) |

금회 조사 결과, 기 점검시 조사된 균열의 규모 진전은 없으나 전력구 및 수직구에 신규 손상(백태, 균열, 철근노출)이 발생 된 것을 확인하였다. 기 점검시 상부슬래브 Sta.118m에서 조사된 철근노출 손상은 단면복구(방청)가 필요로 하며, 그 외의 손상들도 유지관리를 위한 보수가 필요 하다.

| 구<br>분 | 부재 | 손상 | 보수공법 | 단위 | 금회물량 | 보수물량 | 단가 | 금액 | 보수<br>순위 |
|---|---|---|---|---|---|---|---|---|---|
| | | 철근노출 | 단면보수<br>(방청) | m <sup>2</sup> | 0.01 | 1.00 | 455 | 455 | 1 |

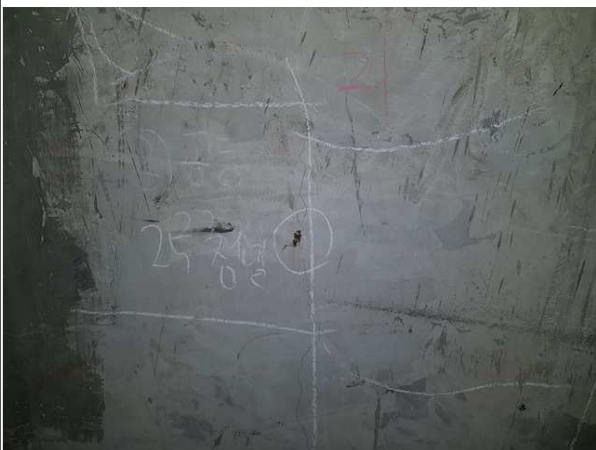
| 내용 | 수직구 지하1층 벽체부 | 내용 | 수직구 지하1층 벽체부 |

수직구는 지하2층으로 2개 층으로 이루어져 있으며 지하1층의 경우 벽체부에 망상 균열과 송전배전선부 누수로 인한 백태, 철근노출이 조사되었으며, 지하 2층의 경우는 양호한 상태이다.

| | 망상균열 및 철근노출 | | 백태 |

| 구<br>분 | 부재 | 손상 | 보수공법 | 단위 | 금회물량 | 보수물량 | 단가 | 금액 | 보수<br>순위 |
|---|---|---|---|---|---|---|---|---|---|
| 수<br>직<br>구 | 벽체 | 망상균열 | 표면보수 | m <sup>2</sup> | 6.00 | 7.20 | 110 | 792 | 3 |
| | | 철근노출 | 단면보수<br>(방청) | m <sup>2</sup> | 0.01 | 1.00 | 455 | 455 | 1 |

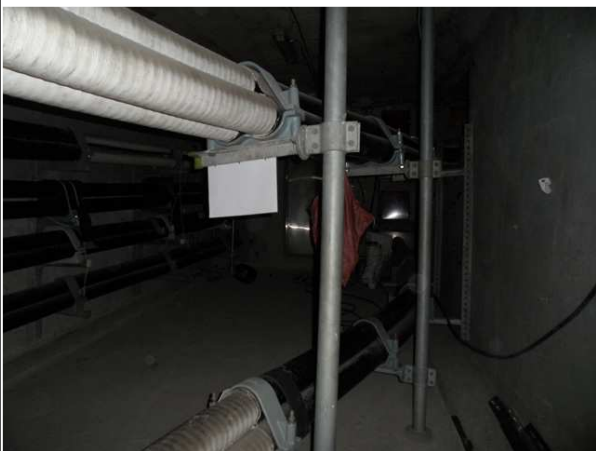
수용시설의 부속시설인 이음부, 지지대, 받침대는 파손 및 변형이 발생 되지 않은 상태이며, 볼트결속 및 용접상태도 양호한 상태인 것으로 조사되었다.

| 내용 | 지지대 상태양호 | 내용 | 조명설비 상태양호 |

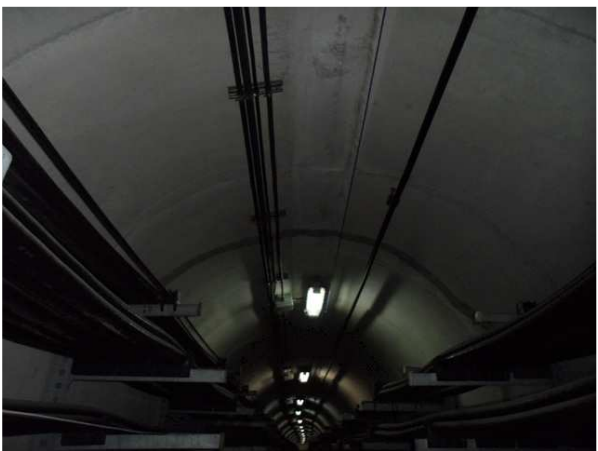
기 점검시 조사된 전등 미점등 손상은 조치되어 현재는 양호한 상태이며, 그 외 부대

설비(소방설비,펌프제어반,산소공급기)등은 사용성에 문제가 없는 양호한 상태인 것으로 조사되었다.

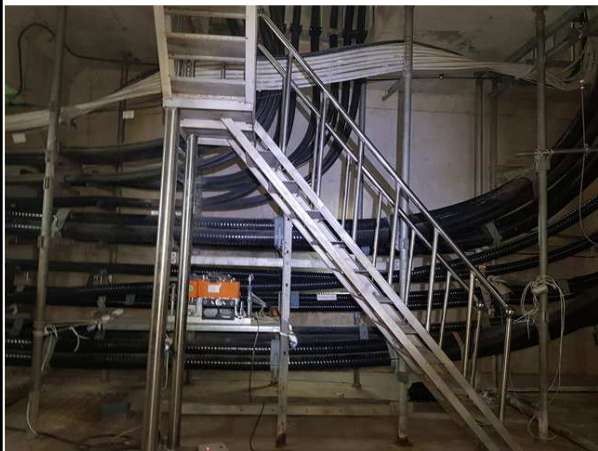
| 내용 | 추락방지시설 | 내용 | 도로포장 |

| 구분 | 추락방지시설 | | 도로포장 | | 도로부<br>신축이음부 | | 환기구 등의<br>덮개 | | 비고 |
|---|---|---|---|---|---|---|---|---|---|
| | 1) 추락방지시설은 난간의 손상 및 결함이 없는 양호한 상태로 조사되었다.<br>2) 도로포장은 결함이 없는 양호한 상태로 조사되었다. | | | | | | | | |
