## 제 2 장 포천인출 전력구

### 2.1 시설물 개요

포천인출 전력구는 2023년도에 준공되어 한국전력공사 경기북부본부에서 관할하는 송전전력구이며, 형식은 철근콘크리트(BOX) □ 2.1X2.1m 규격으로 연장 113m의 전력구가 변전소 지하에 매설되어 위치하고 있다. 유지관리 및 출입 시는 변전소 지하를 통하여 진입하게 되어 있으며, 내부로는 송전 등의 케이블이 지지대에 고정되어 인입 및 인출 되도록 시공되어 있다.

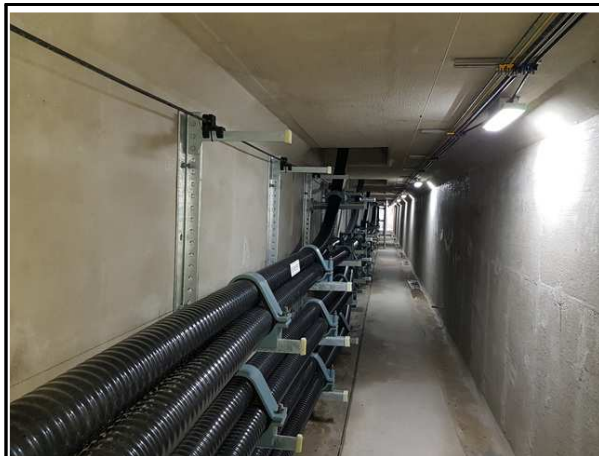
박스내부 전경

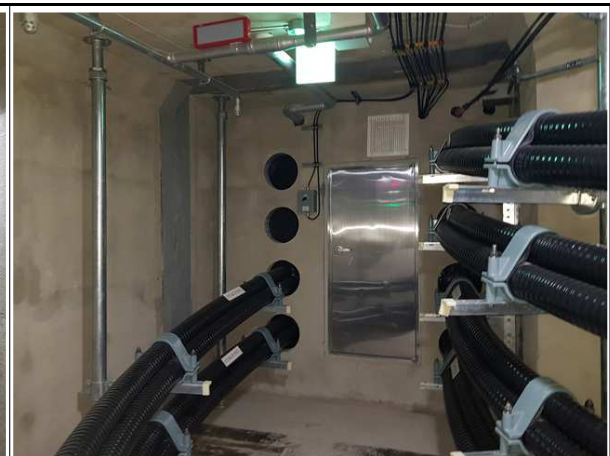
종점부 전경

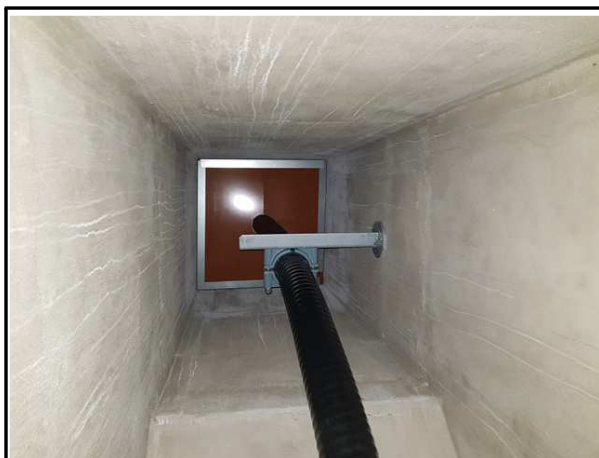
수직구 전경

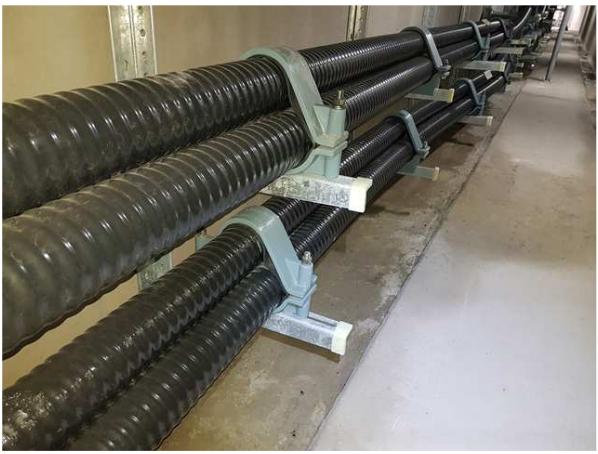
| 내용 | 박스 내부<br>측점 분할 전경 | 내용 | 박스 내부<br>받침대 상태 양호 |

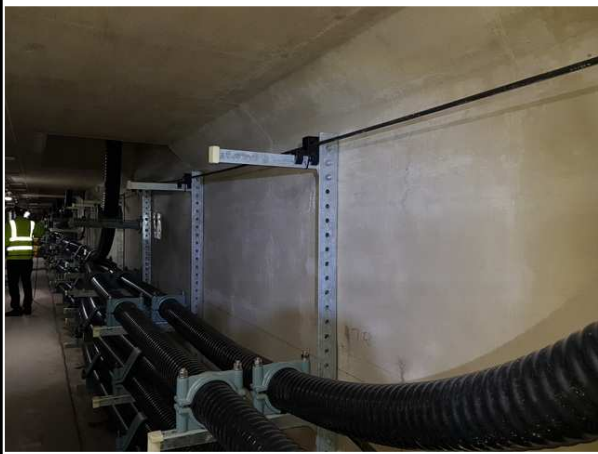
| 내용 | 박스 내부<br>지지대 상태 양호 | 내용 | 상부 슬래브<br>상태 양호 |

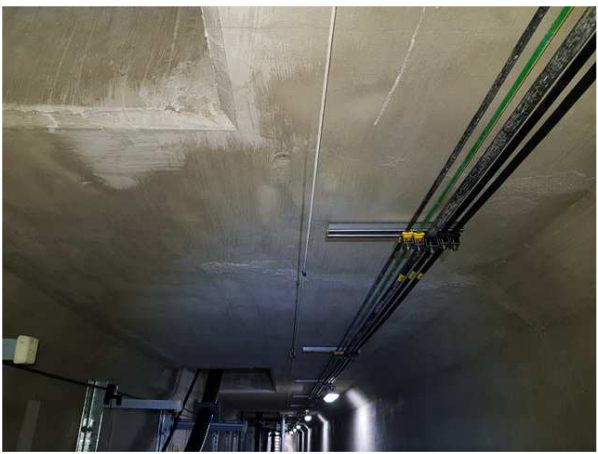
금회 정밀안전점검을 통한 외관조사결과, 상부슬래브, 벽체, 바닥부는 손상이 없는 양호한 상태로 조사되었다.

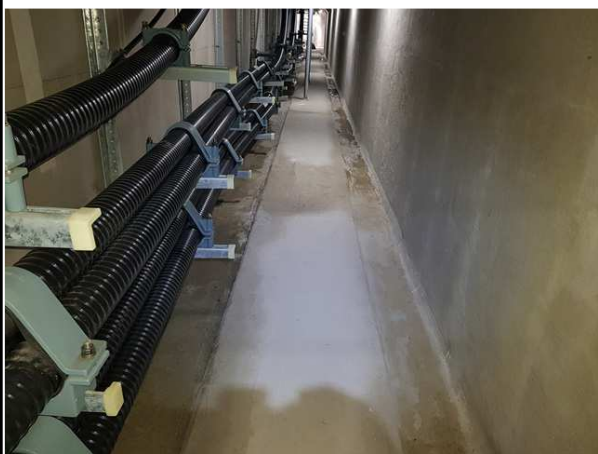
| 내용 | 바닥부<br>상태 양호 | 내용 | 좌측 벽체<br>상태 양호 |

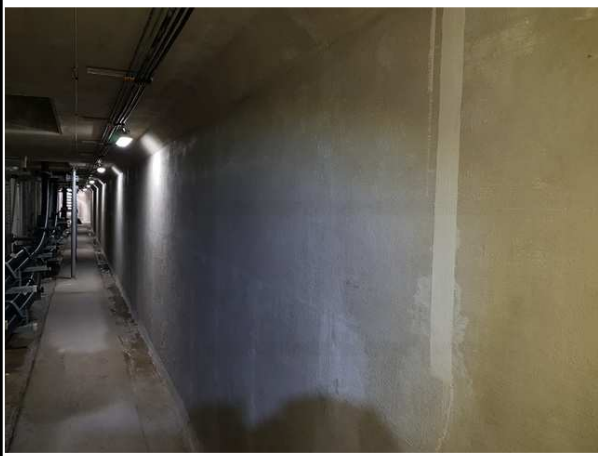
| 내용 | 우측 벽체 | 내용 | 박스 내부 |
| | 상태 양호 | | 중간 격벽 상태 양호 |

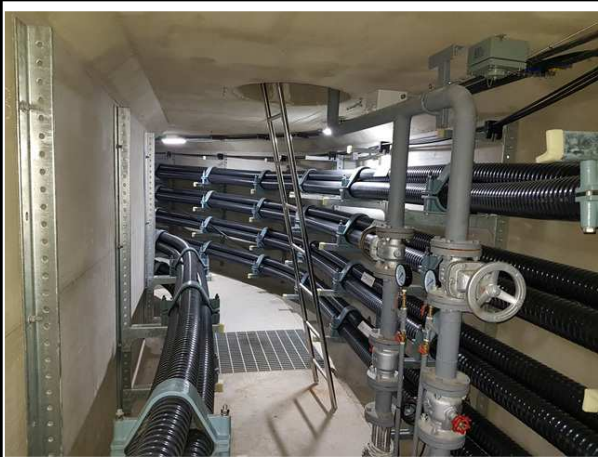
| 내용 | 박스 내부 | 내용 | 박스 내부 |
| | 상태 양호 | | 기타 부재 상태 양호 |

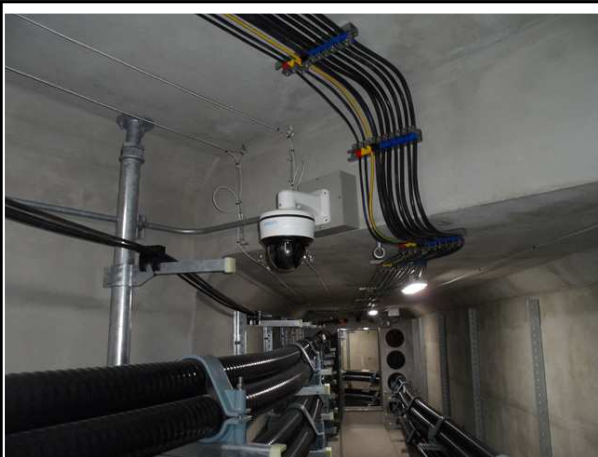
| 내용 | 박스 내부 | 내용 | 박스 내부 |
| | 기타 부재 상태 양호 | | 기타 부재 상태 양호 |

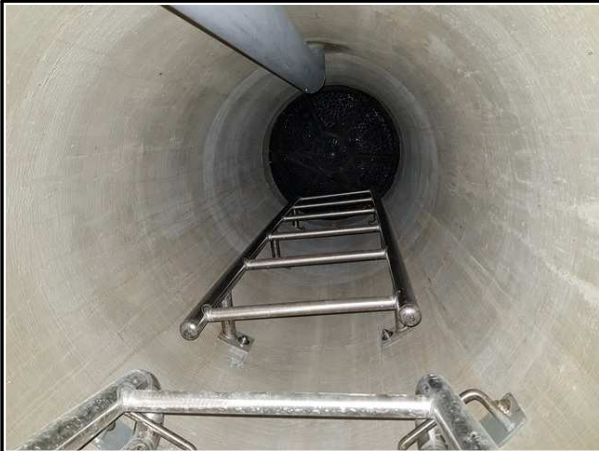
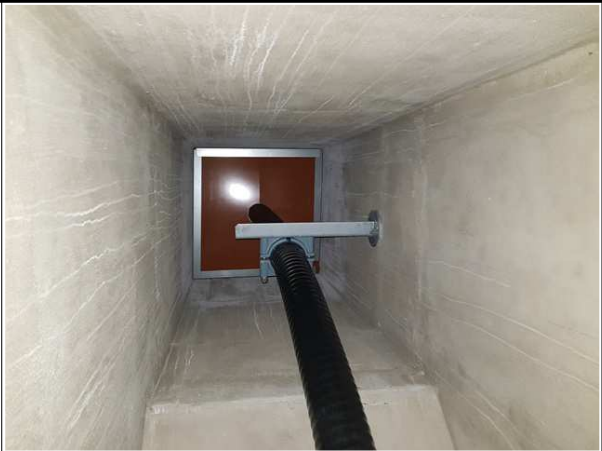
수직구는 손상이 없는 양호한 상태로 조사되었다.

| 내용 | 수직구 | 내용 | 수직구 |
| | 상태 양호 | | 상태 양호 |

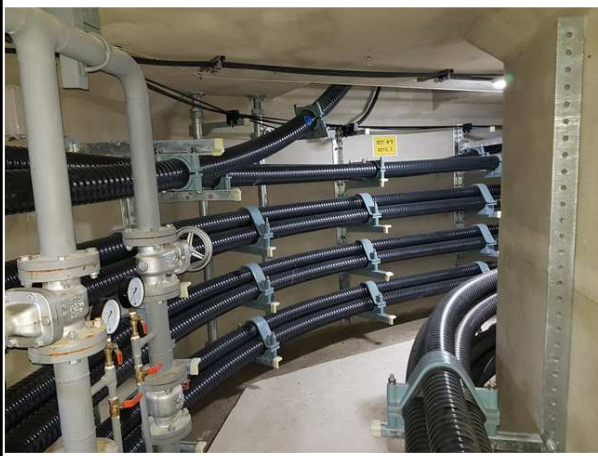
수용시설의 부속시설인 이음부, 지지대, 받침대는 파손 및 변형이 발생 되지 않은 상태이며, 볼트결속 및 용접상태도 특별한 손상이 발생 되지 않은 양호한 상태인 것으로 조사되었다.

| 내용 | 지지대 상태양호 | 내용 | 받침대 상태양호 |

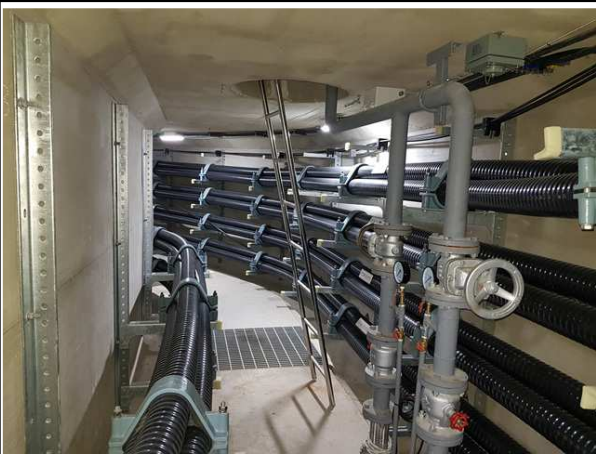
| 구분 | 추락방지시설 | | 도로포장 | | 도로부<br>신축이음부 | | 환기구 등의<br>덮개 | | 비고 |
|---|---|---|---|---|---|---|---|---|---|
| | 1) 추락방지시설은 난간의 손상 및 결함이 없는 양호한 상태로 조사되었다. | | | | | | | | |

| 내용 | 추락방지시설 | 내용 | 환기구 덮개 |

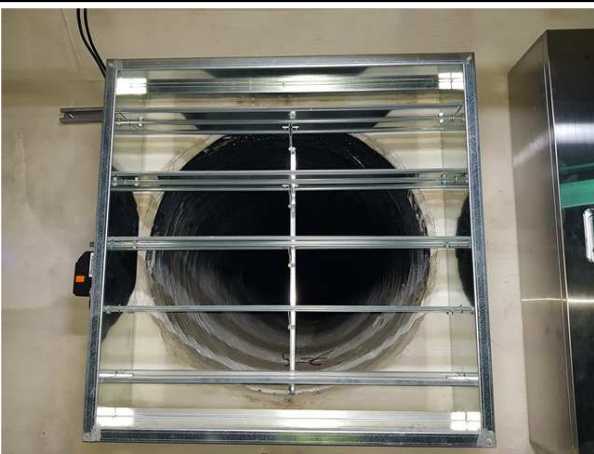
| 구분 | 추락방지시설 | | 도로포장 | | 도로부<br>신축이음부 | | 환기구 등의<br>덮개 | | 비고 |
|---|---|---|---|---|---|---|---|---|---|
| | 2) 환기구 등의 덮개는 결함이 없는 양호한 상태로 조사되었다. | | | | | | | | |

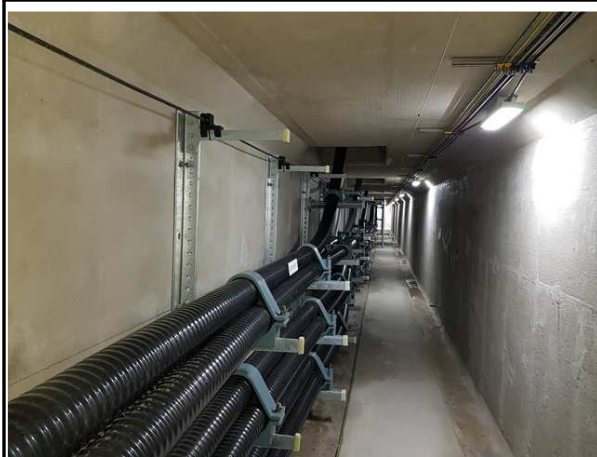
| 내용 | 박스 내부 |
| | 내부 상태 양호 |

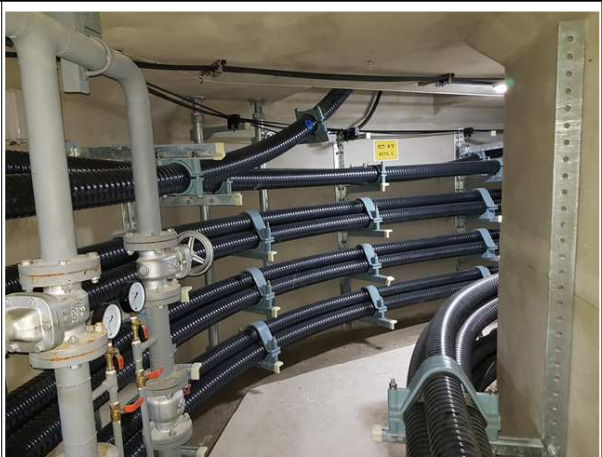
| 내용 | 박스 내부 |
| | 지지대 상태 양호 |

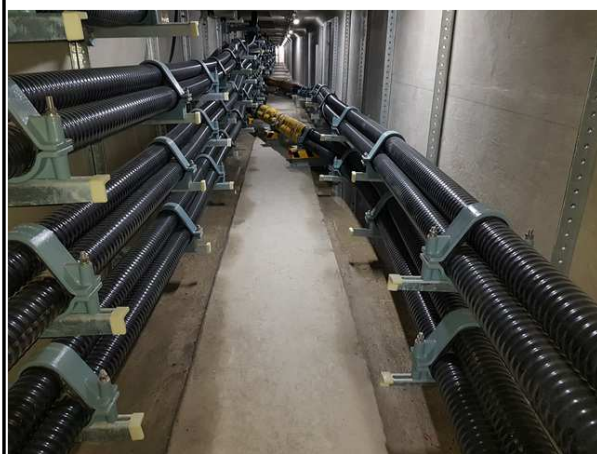
| 내용 | 박스 내부 |
| | 바닥 상태 양호 |

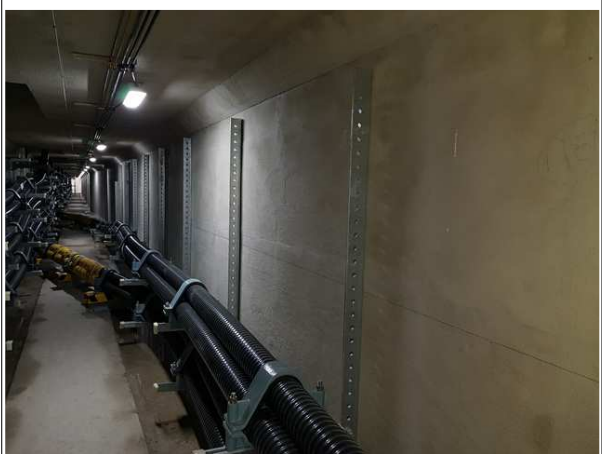
| 내용 | 박스 내부 |
| | 벽체 상태 양호 |
