## 제 3 장 문발S/S인출

### 3.1 시설물 개요

문발S/S인출 전력구는 2011년 3월 준공된 한국전력공사 경기북부분부에서 관할하는 송전전력구이며, 형식은 철근콘크리트(BOX) □ 2.2X(2.1~3.0)m 규격으로 연장 26m의 전력구가 변전소 지하에 매설되어 위치하고 있다. 내부로는 송전, 지중등의 케이블이 지지대에 고정되어 인입 및 인출 되도록 시공되어 있다.

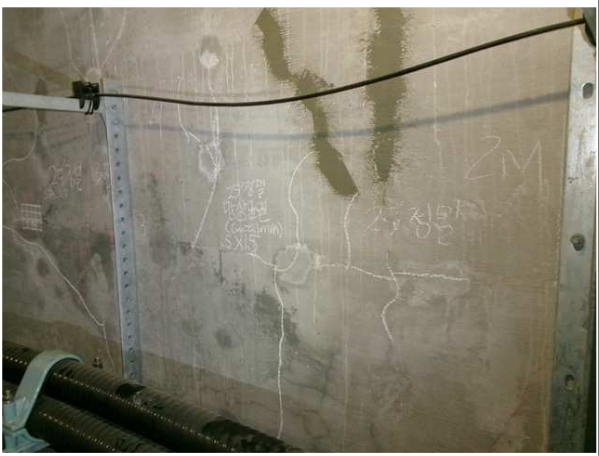
| 내용 | 상부슬래브 Sta.2m | 내용 | 우측벽체 Sta.2m |

| | 보수부 총분리 | | 망상균열(0.3mm미만) |

금회 조사된 균열은 대부분 건조수축, 단계별 시공에 따른 구속응력, 콘크리트 양생 과정에서의 온도응력(수화열) 등에 의해 발생한 비구조적인 균열로 구조물의 안전성에는 영향이 없을 것으로 판단되며, 주의관찰을 통한 유지관리 후 손상 진전 시 보수가 필요하다.

| 구분 | 부재 | 손상 | 보수공법 | 단위 | 금회물량 | 보수물량 | 단가 | 금액 | 보수 순위 |
|---|---|---|---|---|---|---|---|---|---|
| | | 망상균열(0.3mm미만) | 표면보수 | m <sup>2</sup> | 2.90 | 3.48 | 110 | 382.8 | 3 |

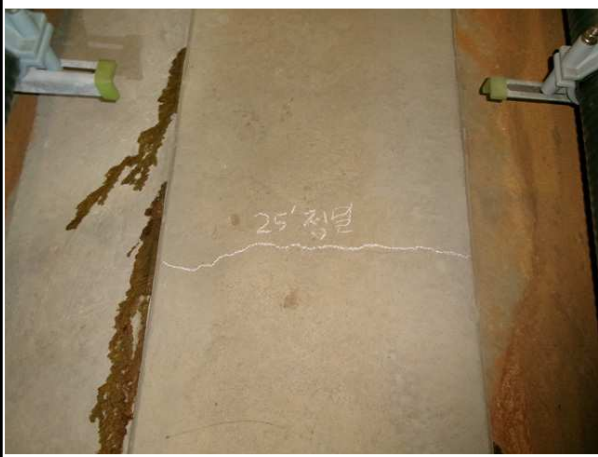
| 내용 | 바닥부 Sta.10m | 내용 | 우측벽체 Sta.18m |

| | 균열(0.3mm미만) | | 균열(0.3mm미만) |

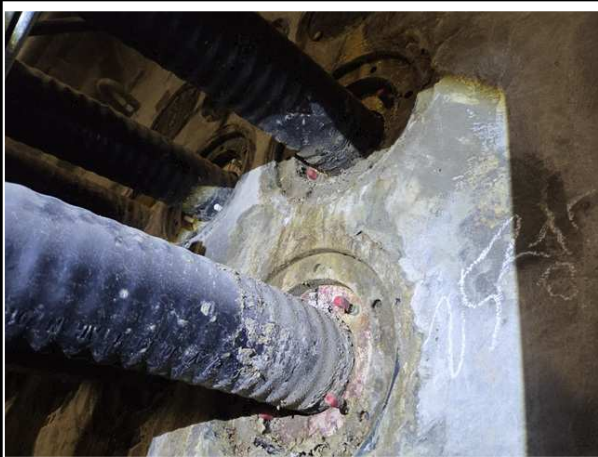
| 내용 | 바닥부 Sta.24m | 내용 | 바닥부 Sta.24m |

| | 백태 | | 균열부 백태 |

누수 및 백태, 균열부 백태, 보수부 층분리 손상은 배면수유입, 보수미흡에 의해 발생한 손상으로 구조물의 안전성에는 영향이 없으나, 내구성확보 및 손상확대 방지를 위한 보수가 필요하다.

| 구분 | 부재 | 손상 | 보수공법 | 단위 | 금회물량 | 보수물량 | 단가 | 금액 | 보수 순위 |
|---|---|---|---|---|---|---|---|---|---|
| | | 누수/백태 | 누수보수 | m <sup>2</sup> | 0.75 | 1.00 | 395 | 395 | 1 |

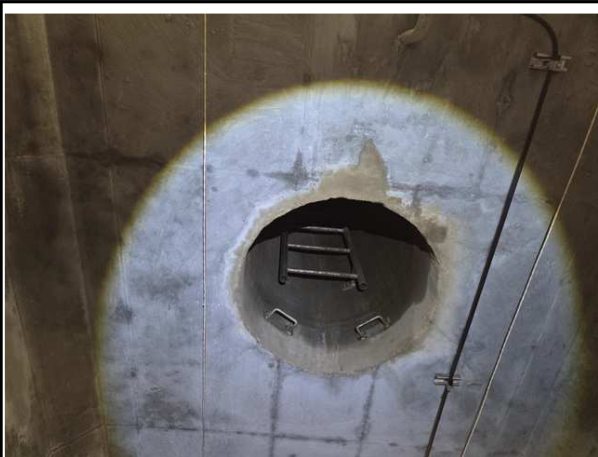
| 내용 | 중점부벽체 Sta.30m | 내용 | 바닥부 Sta.40m |

| | 누수흔적/백태 | | 망상균열(0.3mm미만) |

| 구분 | 부재 | 손상 | 보수공법 | 단위 | 금회물량 | 보수물량 | 단가 | 금액 | 보수 순위 |
|---|---|---|---|---|---|---|---|---|---|
| | | 누수흔적/백태 | 표면보수 | m <sup>2</sup> | 8.00 | 9.6 | 110 | 1,056 | 3 |
