## 제 4 장 송포일산인출

### 4.1 시설물 개요

송포일산인출 전력구는 1995년 06월 준공되어, 한국전력공사 경기북부본부에서 관할하는 송전전력구이며, 형식은 철근콘크리트(BOX) □1.4x1.9m 규격으로 연장 32m의 전력구가 변전소 지하에 매설되어 위치하고 있다. 유지관리 및 출입시는 변전소의 지하를 통하여 진입하게 되어 있으며, 내부로는 송전, 지중등의 케이블이 지지대에 고정되어 인입 및 인출 되도록 시공되어 있다.

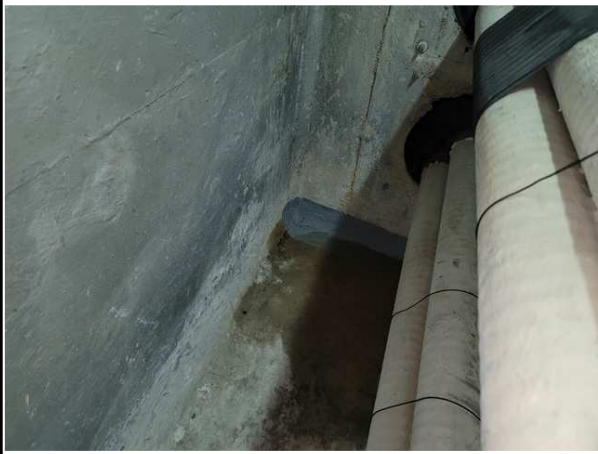
| 내용 | 바닥 Sta.0m | 내용 | 좌측벽체 Sta.2m |

| | 누수 | | 균열(0.3mm미만) |

누수 및 균열부백태는 지하수가 수밀성이 부족한 균열부 및 시공이음부, 보수부를 통해 발생하는 것으로 손상 확대 및 추가 손상이 발생할 수 있으므로 보수가 필요하다.

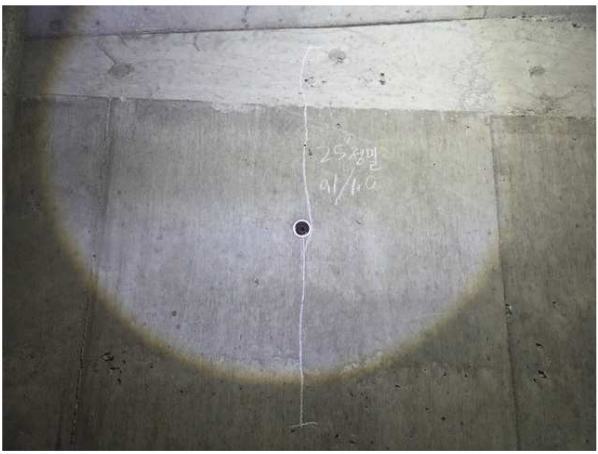
슬래브와 벽체에서 발견된 균열(0.3mm미만&이상)은 콘크리트의 온도변화에 의한 표면응력 및 건조수축에 의해 손상이 확대되어 발생하는 시공 초기 균열로 판단되며, 유지 관리 계획에 따른 표면보수 및 주입보수가 필요하다.

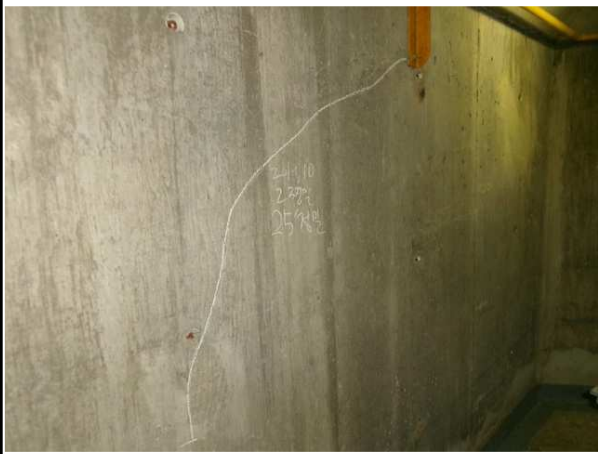
| 내용 | 좌측벽체 Sta.4m | 내용 | 우측벽체 Sta.7m |

| | 균열(0.3mm미만) | | 균열(0.3mm미만) |

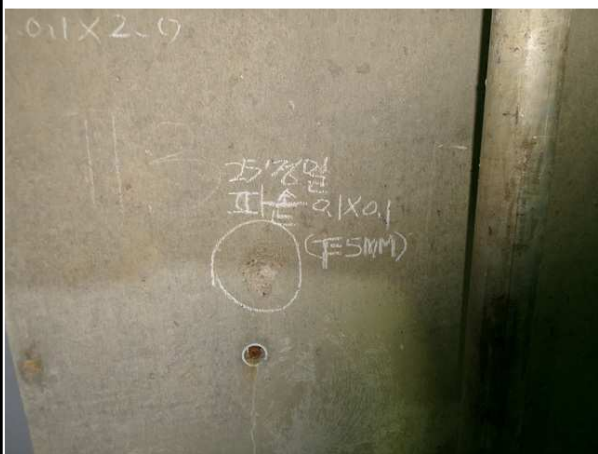
| 내용 | 우측벽체 Sta.10m | 내용 | 우측벽체 Sta.12m |

| | 파손 | | 균열(0.3mm이상) |

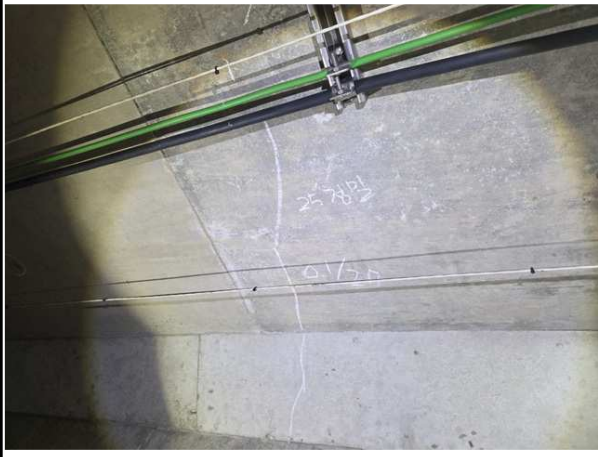
| 내용 | 상부슬래브 Sta.19m | 내용 | 상부슬래브 Sta.20m |

| | 균열(0.3mm미만) | | 철근노출 |

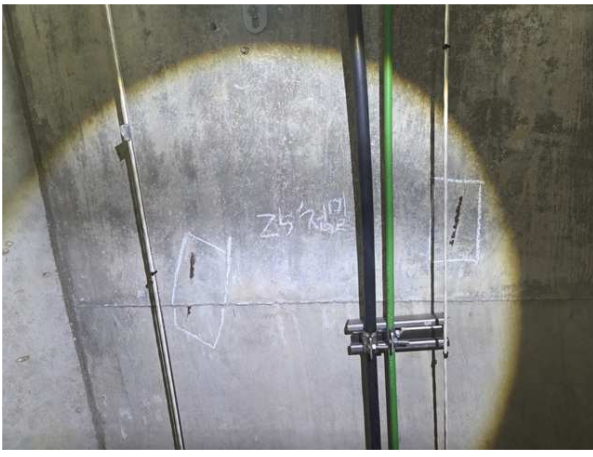
상부슬래브 및 벽체에서 발견된 철근노출은 시공 시 피복두께 부족 및 설치 불량에 의해 발생한 것으로 철근부식으로 인한 구조물의 추가 열화 및 부식이 발생할 수 있으므로 내구성 확보를 위해 단면보수(방청)의 보수가 필요하다.

| 구분 | 부재 | 손상 | 보수공법 | 단위 | 금회물량 | 보수물량 | 단가 | 금액 | 보수 순위 |
|---|---|---|---|---|---|---|---|---|---|
| | | 철근노출 | 단면보수<br>(방청) | ㎡ | 0.24 | 1.00 | 455 | 455 | 1 |

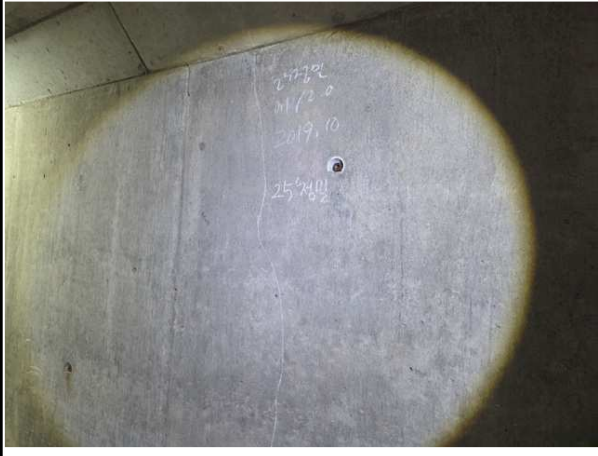
| 내용 | 좌측벽체 Sta.21m | 내용 | 좌측벽체 Sta.23m |

| | 균열(0.3mm미만) | | 철근노출 |

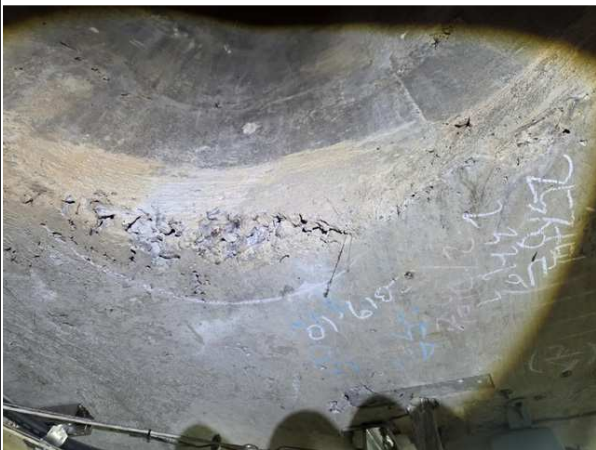
| | <p>상부슬래브 Sta.24m</p> | | <p>상부슬래브 Sta.25m</p> |

| | <p>재료분리</p> | | <p>철근노출</p> |

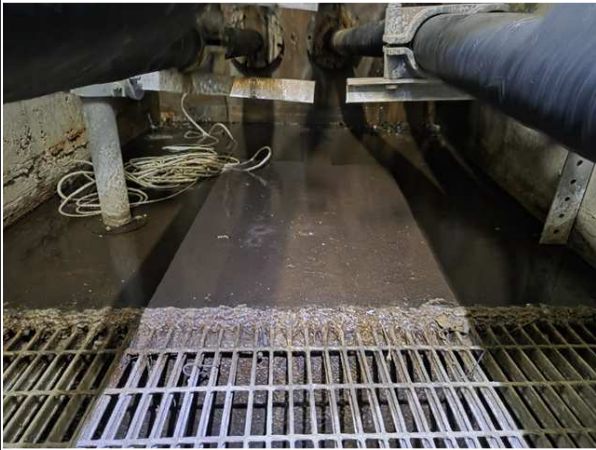
| | <p>바닥 Sta.31m</p> | | <p>종점벽체 Sta.32m</p> |

| | <p>체수</p> | | <p>관로구 누수</p> |

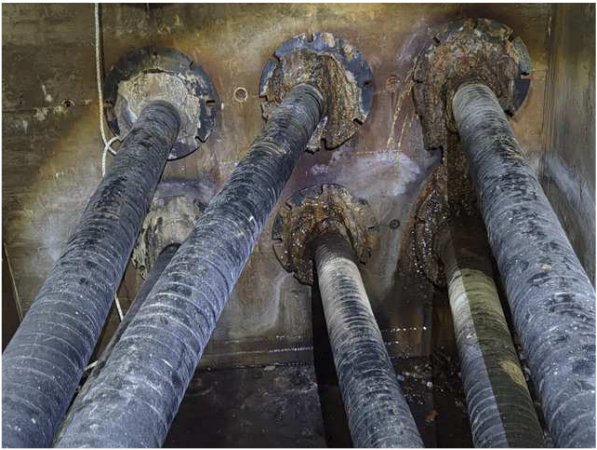
관로구 누수는 관로구 내부의 방수장치가 공용기간의 장기화로 인해 손상이 되어 발생하는 것으로 관로구 누수로 인한 유입수로 관로구 접합 콘크리트에 백태, 콘크리트 박리 등의 추가 손상이 발생할 수 있으므로 보수가 필요하다.

| 구분 | 부재 | 손상 | 보수공법 | 단위 | 금회물량 | 보수물량 | 단가 | 금액 | 보수 순위 |
|---|---|---|---|---|---|---|---|---|---|
| | | 관로구 누수 | 누수보수 | EA | 1 | 1 | 250 | 250 | 1 |
