## 제 **10** 장 덕이호수

## 제 10 장 덕이호수

본 맨홀은 경기도 고양시 일산서구 덕이동 ~ 대화동 일원에 위치한 시설물로 총 6개소 (#1~#6)의 철근 콘크리트 구조물로 시공되어 있으며 본 시설물의 세부내용은 다음과 같다.

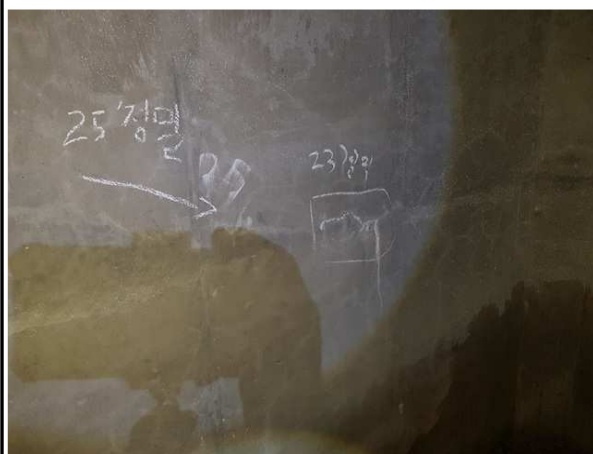
| 내용 | 벽체 |
| | 균열부백태 |

금회 조사 결과, 균열부 백태, 백태, 관로구누수가 조사되었으며, 내부 벽체 우측에서 균열부백태, 좌측에서 백태가 발생하였는데 이는 부대설비의 배수펌프의 고장으로 인해 벽체부의 손상에 지속적인 수분 침투가 발생되어 일어난 손상으로 판단되며, 배수펌프의 보수 및 백태부의 표면보수가 요구된다. 시점부 벽체에서 발생한 관로구누수 및 백태의 경우 관로구볼트의 결속력이 느슨해져 발생한 것으로 판단되며, 관로구 볼트 재결합 및 벽체부 표면보수가 필요할 것으로 사료된다.

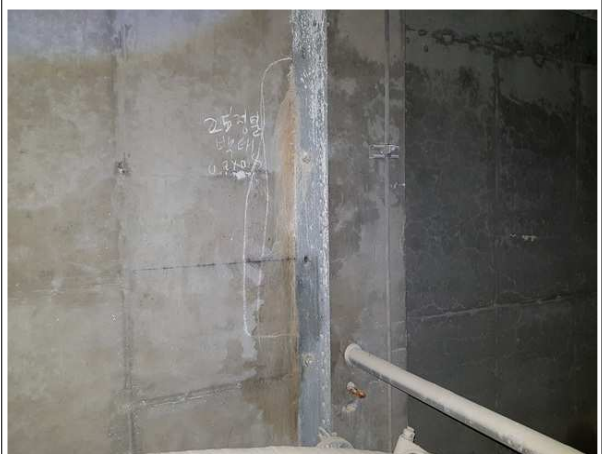
| 내용 | 벽체 |
| | 백태 |

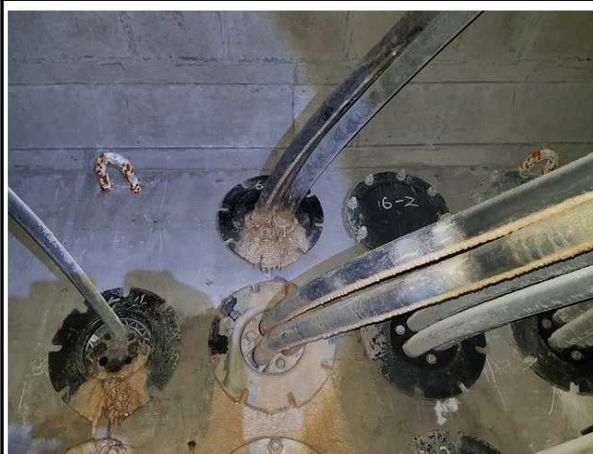
| 내용 | 벽체 |
| | 관로구누수 |

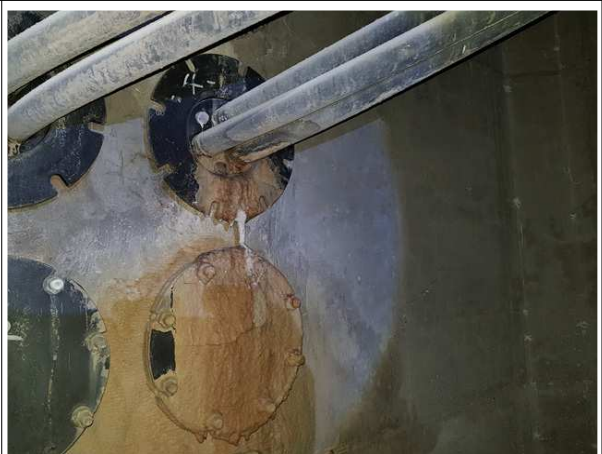
| 내용 | 벽체 |
| | 백태 |

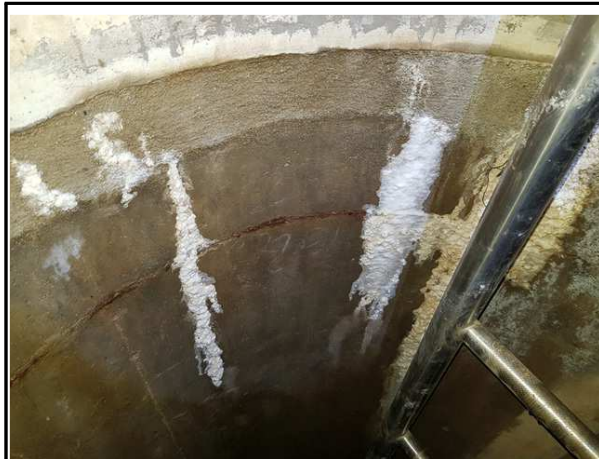
| 내용 | 맨홀 수직부 내부 벽체 |
| | 백태 |

수직부의 백태 손상은 시공 초기 콘크리트 타설 후 양생 과정에서 발생한 수화열 및 거푸집 제거 후 발생한 건조 수축등에 의해 발생한 손상부에 맨홀 내부에 수분접촉에 의하여 발생한 것으로 사료되며 표면보수를 통한 내구성 확보가 필요한 것으로 판단된다.

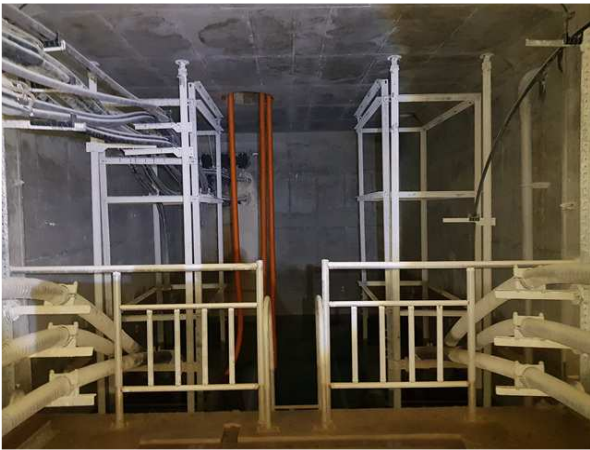
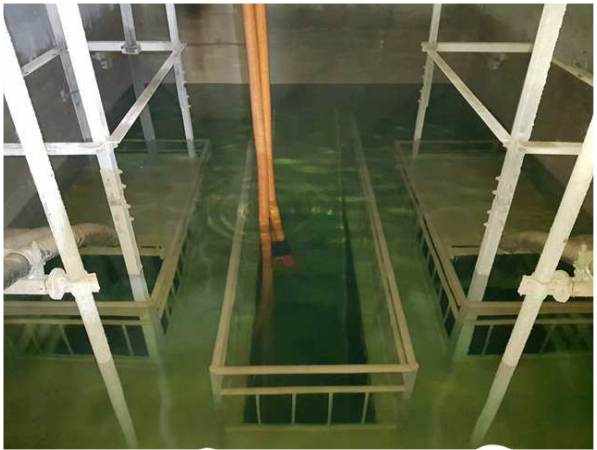
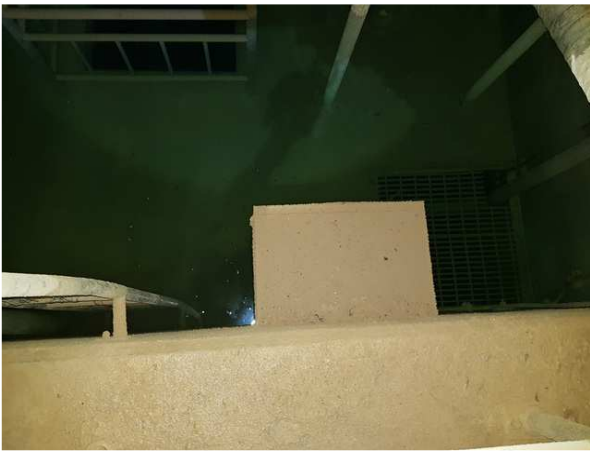
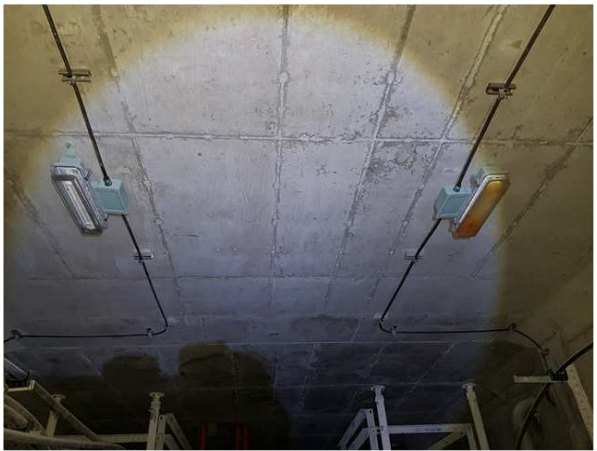
【사진 10.5】 부대설비 현황

부대설비의 경우 조명설비는 2개소 미점등 상태로 조사되었으며 배수펌프의 경우 현재 고장으로 인해 내부 배수가 이루어지지 않고 있으며 전차보고서(2023년)~금회(2025년)까지 보수가 시행되지 않아 내부 벽체에 균열부백태, 백태 등이 발생되고 있으며 물에 잠긴 구간 역시 추가 손상이 예상되는 바 배수펌프 교체 & 보수가 요망된다.

| 내용 | 2021년 덕이-호수 #1 하부 사진 | 내용 | 2023년 덕이-호수 #1 하부 사진 |
| 내용 | 내부 배수펌프 접속함 | 내용 | 조명설비 불량 |

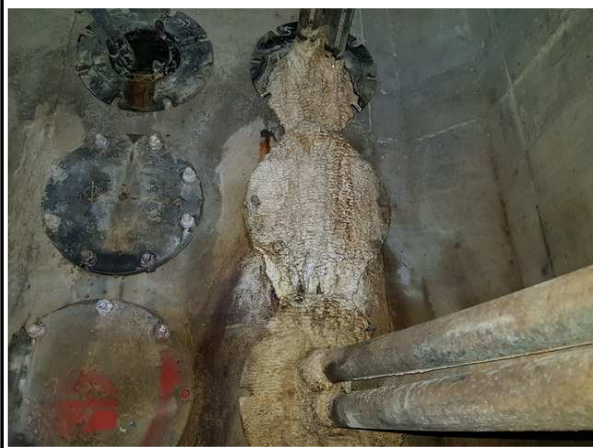
| 내용 | 벽체 |
| | 관로구누수 및 백태 |

관로구 누수의 경우 시공 미흡 및 장기 공용에 따른 연결볼트 탈락, 상부 차량 하중에 의한 관로구 손상 등이 원인으로 판단되며, 누수로 인한 하부콘크리트 및 부속시설의 손상이 우려되므로 적절한 관로구 보수가 필요할 것으로 사료된다.

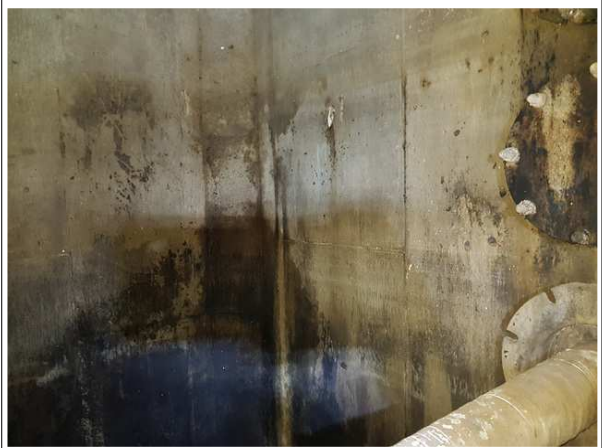
| 내용 | 벽체 |
| | 백태 |

백태 손상은 시공 초기 콘크리트 타설 후 양생 과정에서 발생한 건조수축 등에 의해 형성된 손상부에 맨홀 내부의 습윤환경으로 인한 반복적인 수분점착 또는 관로구누수로 인해 지속적인 지하수 노출이 작용하여 발생한 것으로 사료되며, 관로구보수 후 표면보수를 실시하여 콘크리트 내구성 저하를 방지하는 것이 적절할 것으로 사료된다.

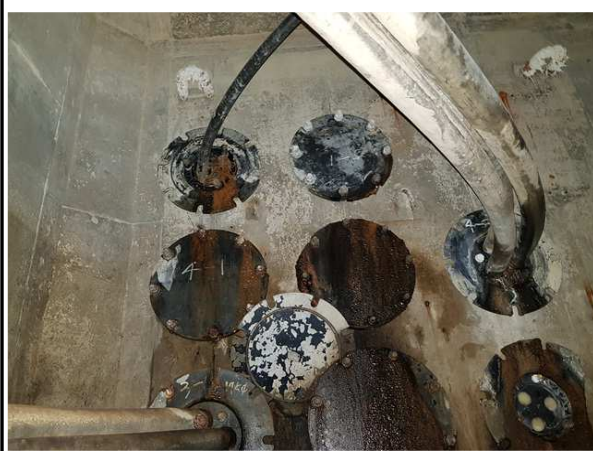
| 내용 | 관로구 |
| | 관로구누수 |

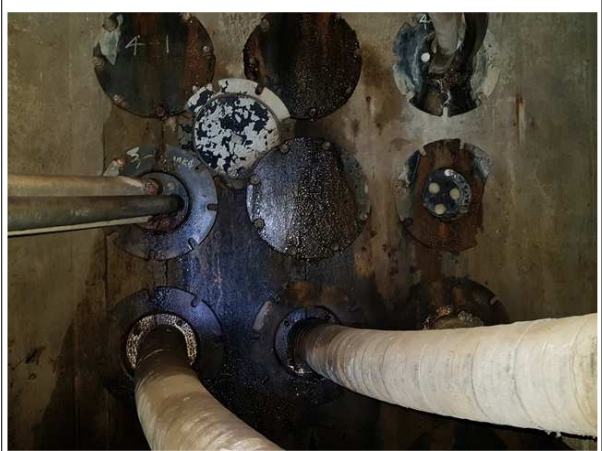
| 내용 | 벽체 |
| | 백태 |

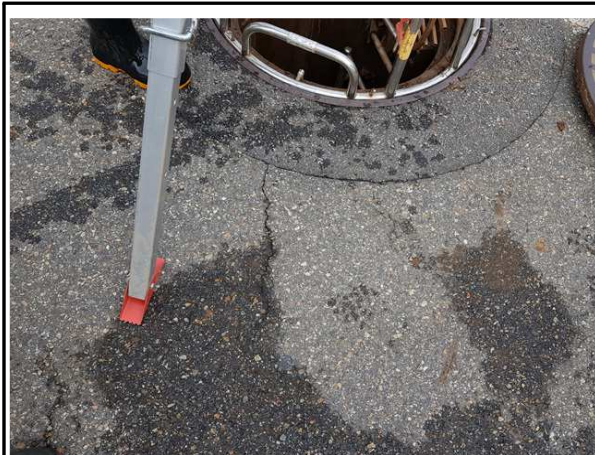
| 내용 | 포장부 |
| | 아스콘 균열 |

외부에 발생한 아스콘균열의 경우 재질열화 및 주행차량의 충격하중 또는 운하중에 따른 손상으로 판단되며 현재는 손상이 경미하여 차량 주행에는 지장이 없는 상태이므로 주의관찰 후 손상이 진전될 경우 적절한 보수가 필요한 것으로 사료된다.

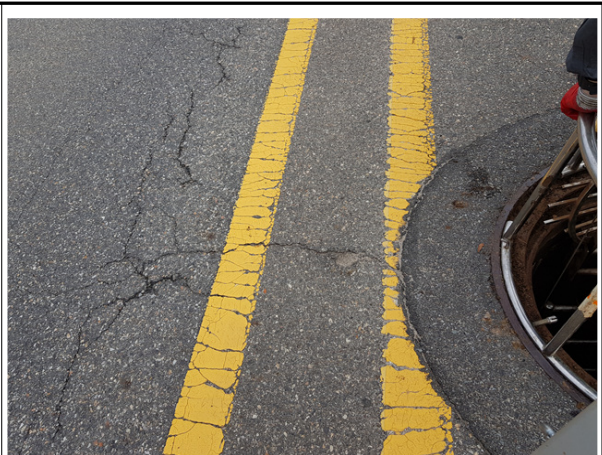
| 내용 | 포장부 |
| | 아스콘 균열 |

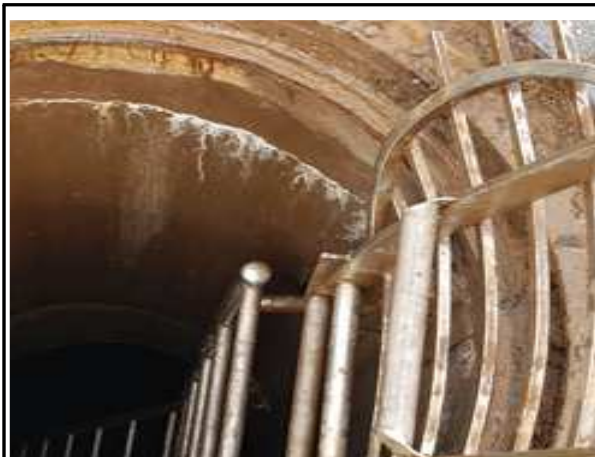
| 내용 | 출입부 |
| | 백태 |

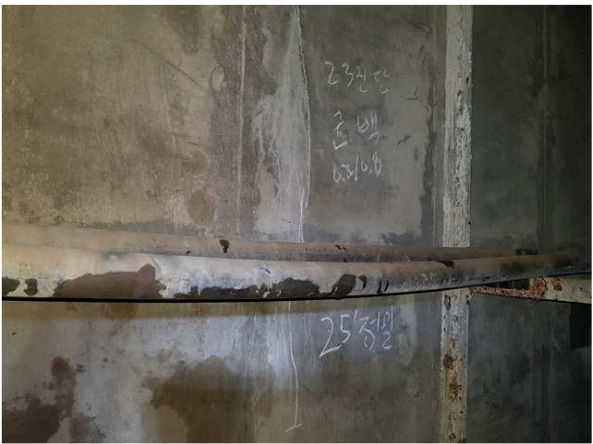
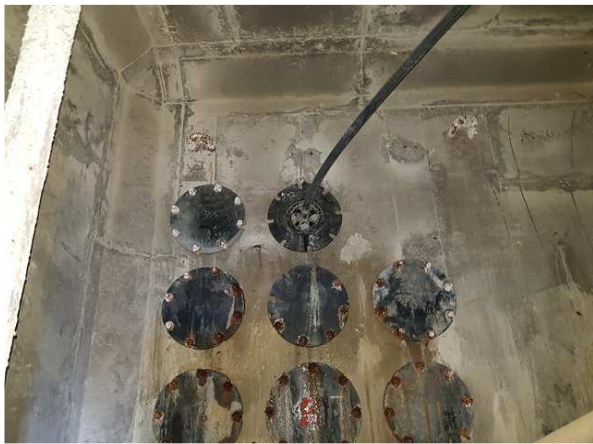
【사진 10.11】 맨홀 내부 주요 손상

| 내용 | 벽체 | 내용 | 관로구 |
| | 균열부백태 | | 관로구누수 |

관로구누수는 시공 미흡 및 장기 공용에 따른 연결볼트 탈락, 상부 차량 하중에 의한 관로구 손상 등이 원인으로 판단되며, 누수로 인한 하부콘크리트 및 부속시설의 손상이 우려되므로 적절한 관로구 보수가 필요할 것으로 사료된다.

균열부백태, 백태 손상은 시공 초기 콘크리트 타설 후 양생 과정에서 발생한 건조수축 등에 의해 형성된 손상부가 관로구누수로 인해 지속적으로 지하수에 노출되어 발생한 것으로 사료되며, 관로구보수 후 표면보수를 실시하여 콘크리트 내구성 저하를 방지하는 것이 적절할 것으로 사료된다.

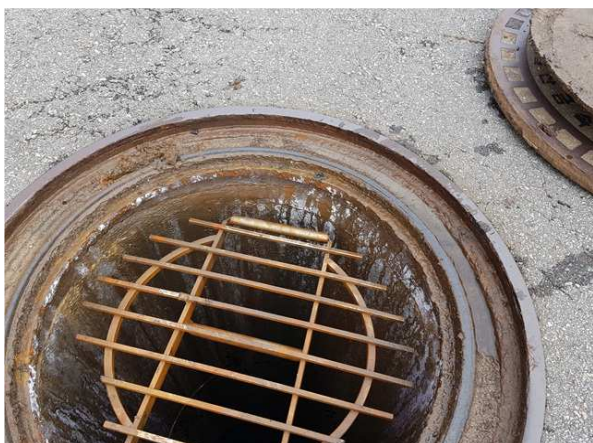
| 내용 | 포장부 | 내용 | 출입부 |
| | 상태현황 | | 백태 |

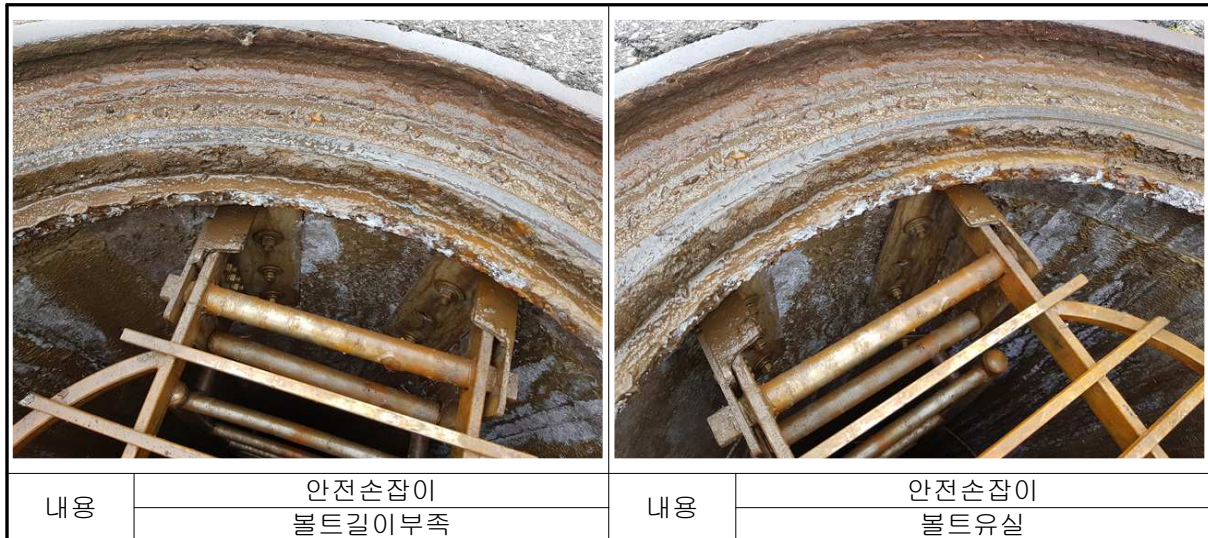
【사진 10.12】 맨홀 외부 주요 손상

금회 조사 결과 내부에서 관로구누수, 균열부백태, 백태, 외부에서 출입부백태, 높낮이 조절부파손, 안전손잡이 볼트길이부족, 볼트유실이 조사되었다.

높낮이조절부파손은 시공 미흡 및 상부 차량의 반복하중 등으로 인하여 장기공용 중 노출 된 것으로 판단되며, 단면보수를 통한 내구성 확보가 필요한 것으로 사료된다.

안전손잡이의 손실(볼트탈락,볼트길이부족)은 공용중에 손상이 발생한 것으로 판단되며 해당 안전손잡이의 흔들림이 감지되는바 재설치가 필요한 것으로 사료된다.

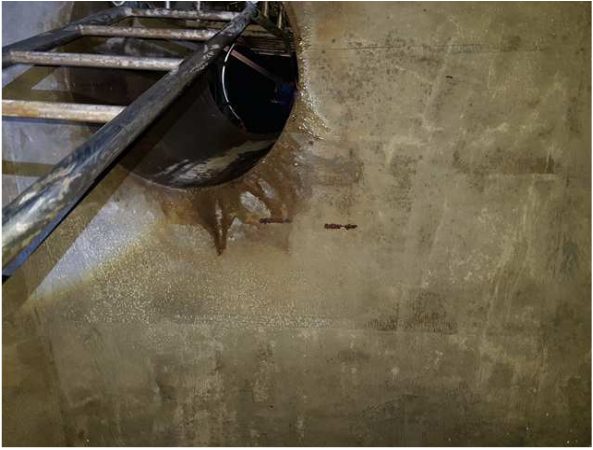
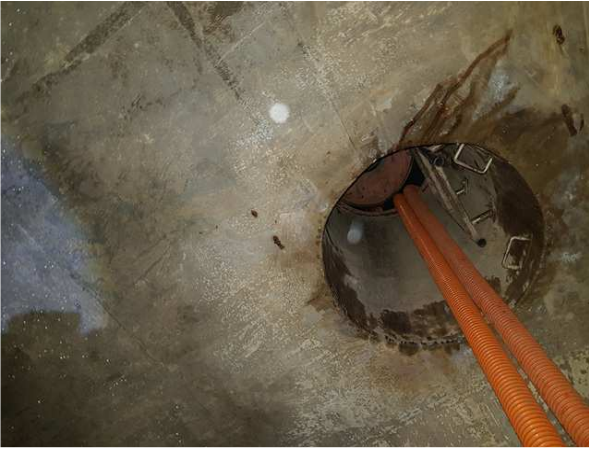
【사진 10.15】 맨홀 내부 주요 손상

| 내용 | 상부슬래브 | 내용 | 상부슬래브 |
| | 철근노출 | | 철근노출 |

철근노출은 시공 미흡 및 초기 피복두께 부족으로 인하여 장기공용 중 노출된 것으로 사료되며, 단면보수(방청)을 통한 내구성 확보가 필요한 것으로 판단된다.

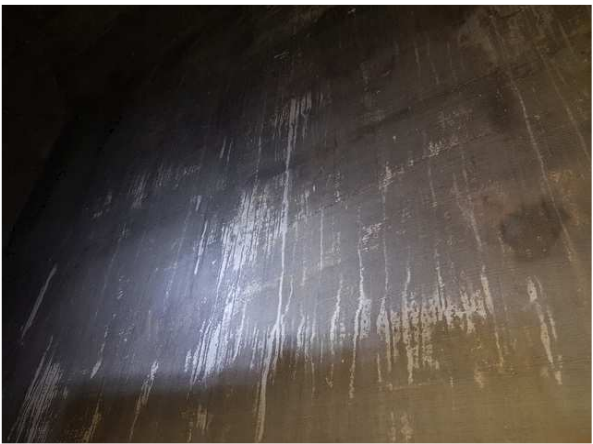
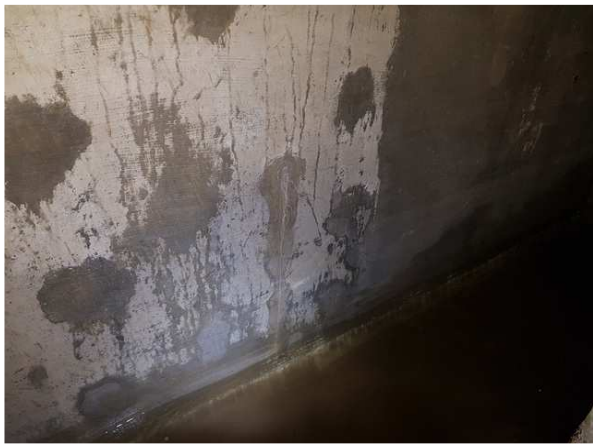
【사진 10.23】 맨홀 내부 주요 손상

| 내용 | 벽체 | 내용 | 벽체 |
| | 백태 | | 백태 |

금회 조사 결과, 백태가 조사되었으며 백태 손상은 시공 초기 콘크리트 타설 후 양생 과정에서 발생한 건조수축 등에 의해 형성된 손상부에 맨홀 내부의 습윤환경으로 인한 수분접촉이 반복되어 발생한 것으로 사료되며, 표면보수를 통한 내구성 확보가 필요한 것으로 판단된다.

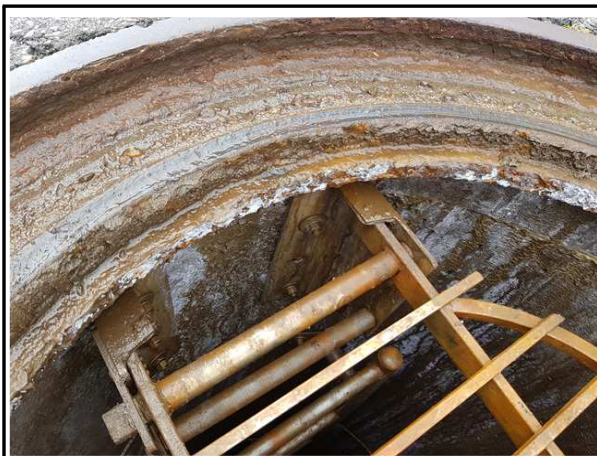
내용

추락방지시설  
볼트유실

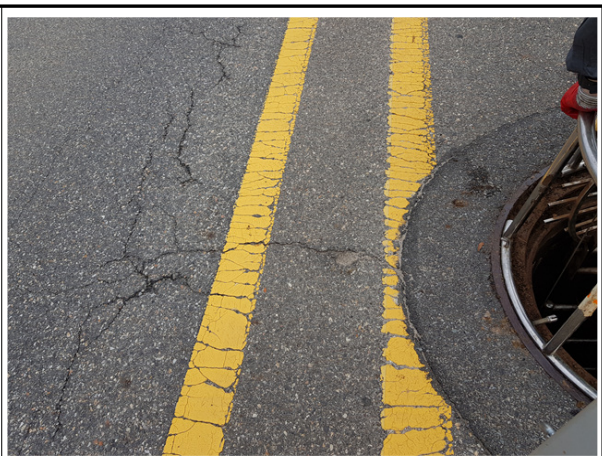
내용

도로포장  
아스콘균열

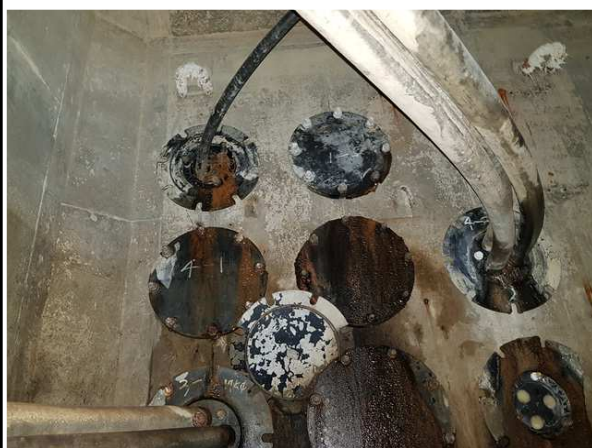
| 내용 | 덕이호수#2 |
| | 관로구누수 |

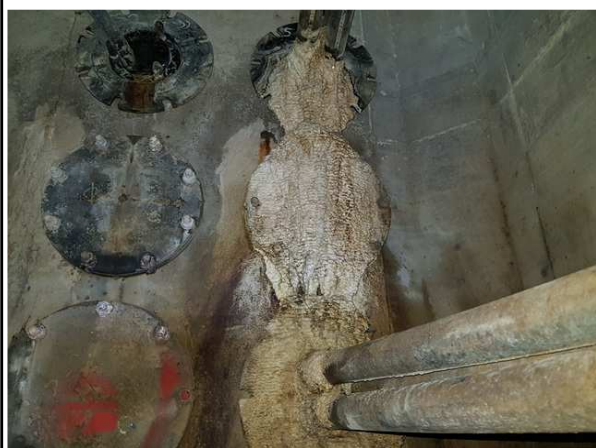
| 내용 | 덕이호수#2 |
| | 백태 |

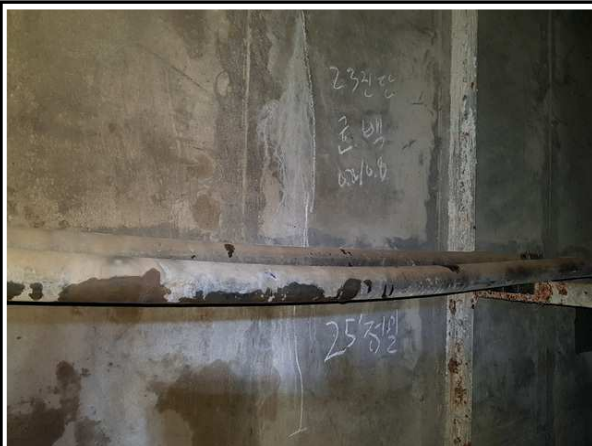
| 내용 | 덕이호수#3 |
| | 균열부백태 |

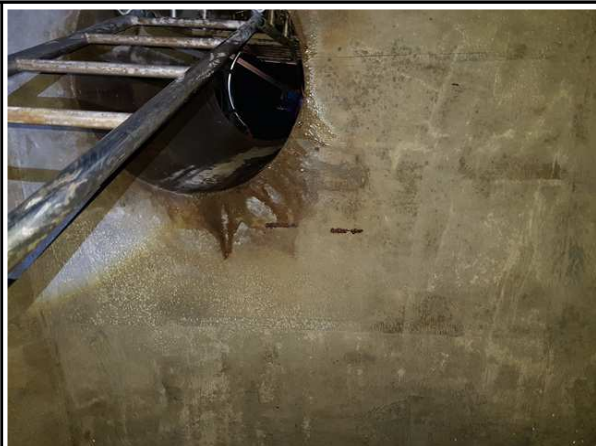
| 내용 | 덕이호수#4 |
| | 철근노출 |
