## 제 **11** 장 신파주송포

## 제 11 장 신파주송포

본 맨홀은 경기도 고양시 일산서구 대화동에서 시작하여 경기도 파주시 와동동 일원에 위치한 시설물로 총 18개소( #1 ~ 18)의 철근 콘크리트 구조물로 시공되어 있으며 본 시설물의 세부내용은 다음과 같다.

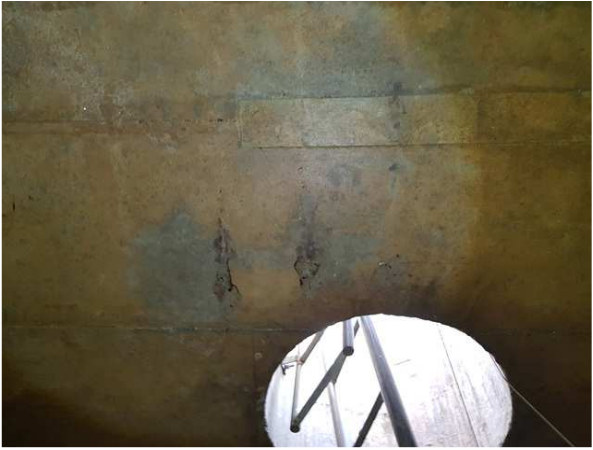
| 내용 | 상부슬래브 | 내용 | 관로구 |
| | 박리 | | 관로구누수 |

박리는 시공 미흡 및 시공 초기 콘크리트 타설 후 양생 과정에서 발생한 건조수축 등에 의해 형성된 손상부에 맨홀 위 차량들의 반복하중으로 인한 진동이 가해져 탈락된 것으로 판단되며 단면보수를 통한 내구성 확보가 필요한 것으로 판단된다.

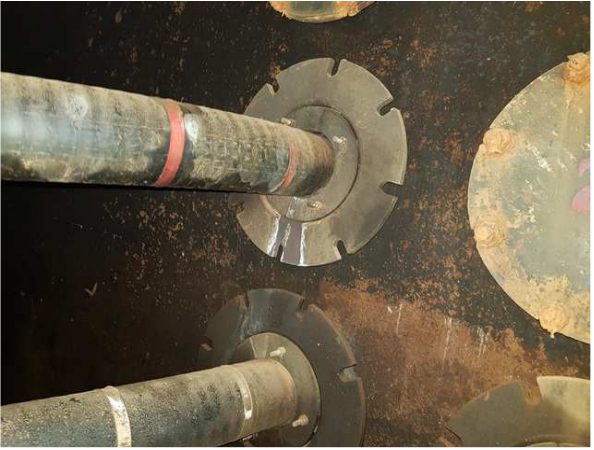
금회 조사 결과, 관로구누수, 박리, 높낮이 조절부 시공 미흡이 조사되었으며, 관로구 누수는 시공 미흡 및 장기 공용에 따른 연결볼트 탈락, 상부 차량 하중에 의한 관로구 손상 등이 원인으로 판단되며, 누수로 인한 하부콘크리트 및 부속시설의 손상이 우려되므로 적절한 관로구 보수가 필요할 것으로 사료된다.

| 맨홀 번호 | 손상 | 보수공법 | 단위 | 금회물량 | 보수물량 | 단가 | 금액 | 보수<br>순위 |
|---|---|---|---|---|---|---|---|---|
| 신파주<br>~ 송포 #1 | 관로구누수 | 관로구보수 | EA | 3 | 3 | 260 | 780 | 2 |

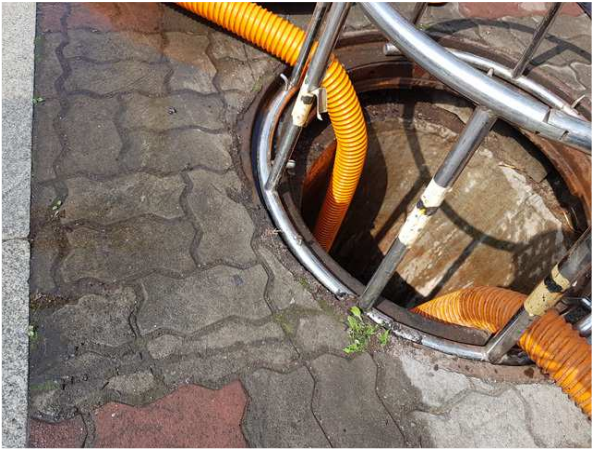
| 내용 | 높낮이 조절부 | 내용 | 수직로 |
| | 시공미흡 | | 상태양호 |

높낮이 조절부 시공 미흡의 경우 초기 시공 미흡에 의한 것으로 현재는 손상이 경미하여 공용시 지장이 없는 상태이므로 주의관찰 후 작업자의 안전이 우려되는 경우 적절한 보수가 필요할 것으로 사료된다.

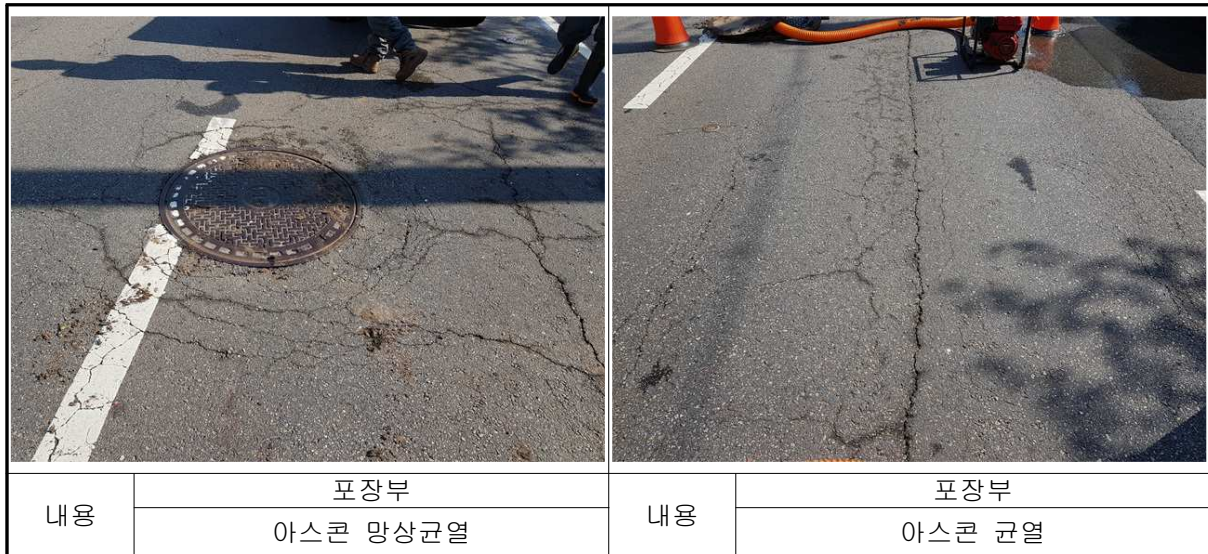
【사진 11.7】 맨홀 외부 주요 손상

| 구분 | 부재 | 손상 | 단위 | 개소 | 물량 | 비고 |
|---|---|---|---|---|---|---|
| | 포장부 | 아스콘 망상균열 | m <sup>2</sup> | 2 | 6.25 | |
| | | 아스콘 균열 | m | 1 | 2.0 | |

아스콘 균열, 망상균열은 재질열화 및 손상부의 특성상 주행차량 충격하중에 의해 발생한 것으로 판단되며 손상정도가 경미하여 차량 주행성능에 지장이 없으므로 지속적인 관찰이 필요한 것으로 판단된다.

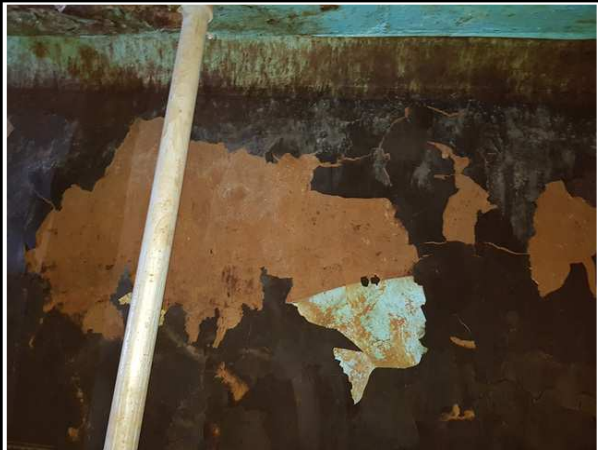
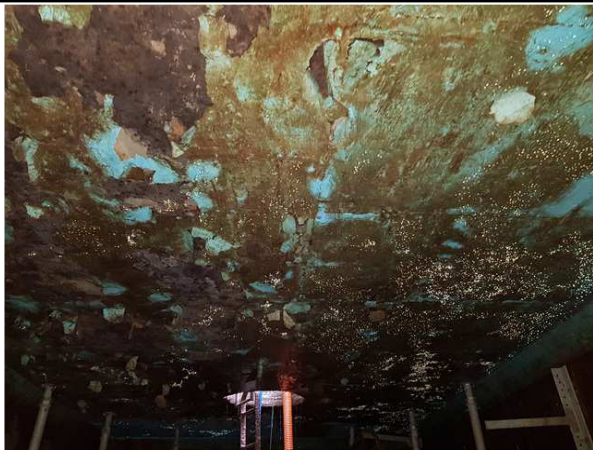
【사진 11.10】 맨홀 내부 주요 손상

| 내용 | 벽체부<br>도장박리 | 내용 | 상부슬래브<br>도장박리 |

금회 조사 결과, 도장박리가 조사되었으며, 도장박리는 재질열화 및 장기공용에 의해 발생한 것으로 판단되며 손상정도가 경미하여 기능에 지장이 없으므로 주의관찰이 필요한 것으로 판단된다.

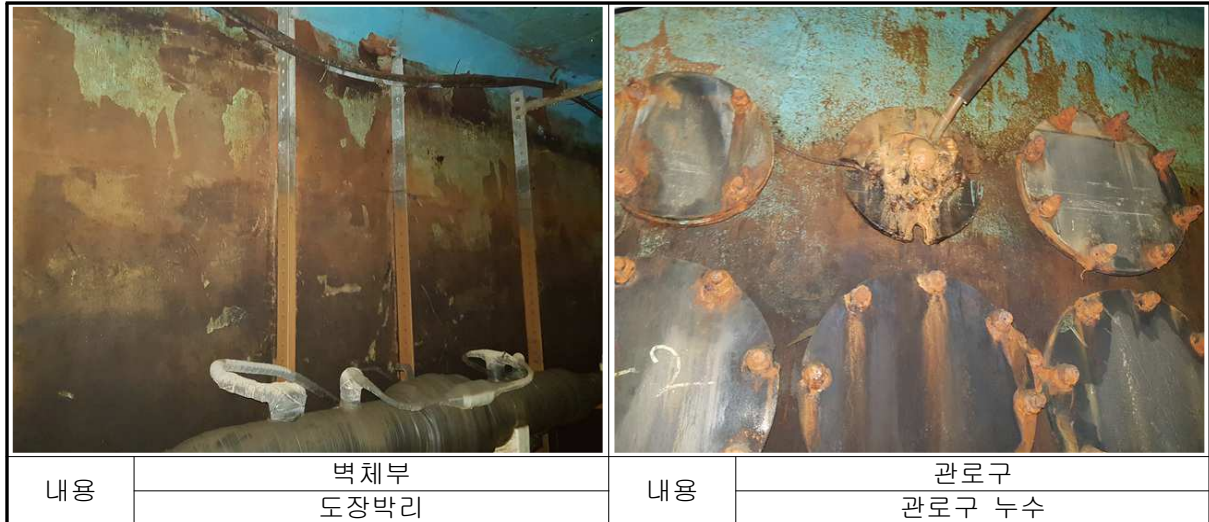
【사진 11.14】 맨홀 내부 주요 손상

금회 정밀안전점검을 통한 맨홀 내부 외관조사결과, 백태, 도장박리, 관로구 누수가 조사되었다.

도장박리는 재질열화 및 장기공용에 의해 발생한 것으로 판단되며 손상정도가 경미하여 기능에 지장이 없으므로 지속적인 관찰이 필요한 것으로 판단된다.

백태 손상은 시공 초기 콘크리트 타설 후 양생 과정에서 발생한 수화열 및 거푸집 제거 후 발생한 건조 수축등에 의해 발생한 손상부에 맨홀 내부에 수분접촉에 의하여 발생한 것으로 사료되며 표면보수를 통한 내구성 확보가 필요한 것으로 판단된다.

관로구누수는 시공 미흡 및 장기 공용에 따른 연결볼트 탈락, 상부 차량 하중에 의한 관로구 손상 등이 원인으로 판단되며, 누수로 인한 하부콘크리트 및 부속시설의 손상이 우려되므로 적절한 관로구 보수가 필요할 것으로 사료된다.

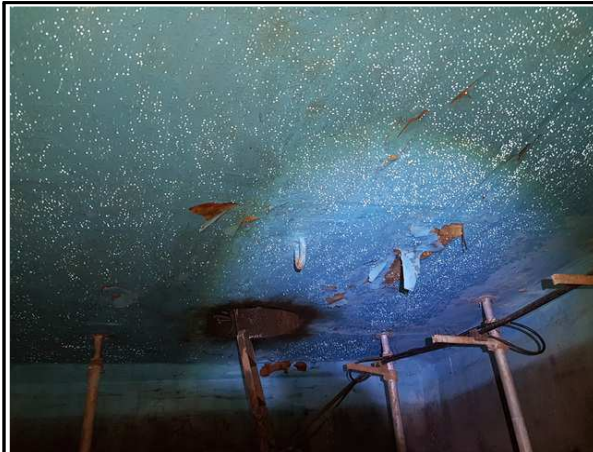
| 내용 | 벽체부 |
| | 도장박리 |

도장박리는 재질열화 및 장기공용에 의해 발생한 것으로 판단되며 손상정도가 경미하여 기능에 지장이 없으므로 지속적인 관찰이 필요한 것으로 판단된다.

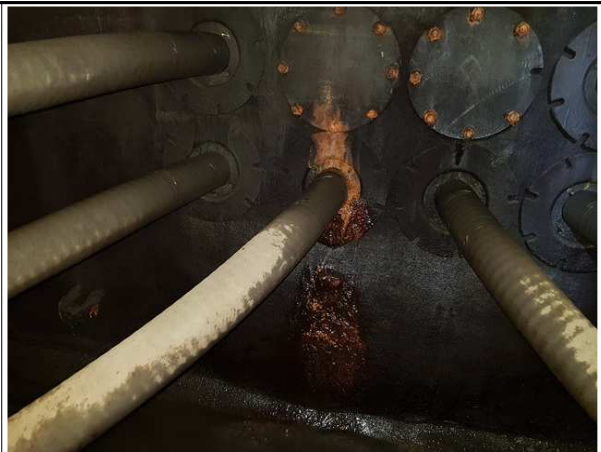
| 내용 | 벽체부 |
| | 관로구 누수 및 백태 |

백태 손상은 시공 초기 콘크리트 타설 후 양생 과정에서 발생한 수화열 및 거푸집 제거 후 발생한 건조 수축등에 의해 발생한 손상부에 맨홀 내부에 수분접촉에 의하여 발생한 것으로 사료되며 표면보수를 통한 내구성 확보가 필요한 것으로 판단된다.

관로구누수는 시공 미흡 및 장기 공용에 따른 연결볼트 탈락, 상부 차량 하중에 의한 관로구 손상 등이 원인으로 판단되며, 누수로 인한 하부콘크리트 및 부속시설의 손상이 우려되므로 적절한 관로구 보수가 필요할 것으로 사료된다.

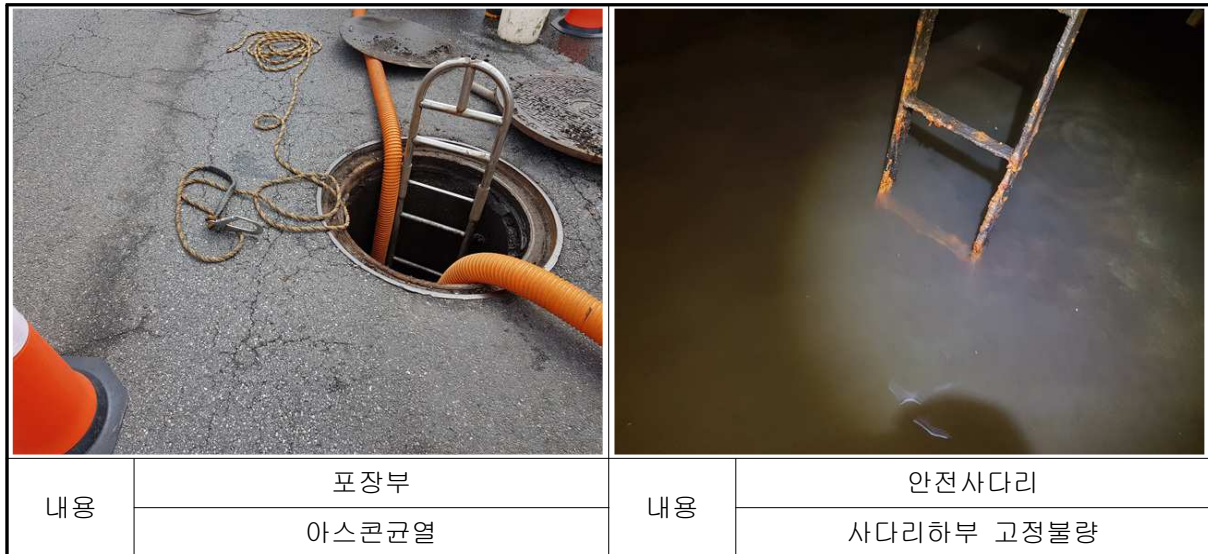
【사진 11.19】 맨홀 외부 주요 손상

금회 정밀안전점검을 통한 맨홀 외부 안전사다리 고정 앵커노출, 사다리하부 고정불량, 아스콘균열이 조사되었다.

아스콘균열은 차도변의 주행차량의 반복적인 주행에 따른 손상으로 현재 차량 주행에는 지장이 없는 상태이므로 주의관찰이 필요한 것으로 판단된다.

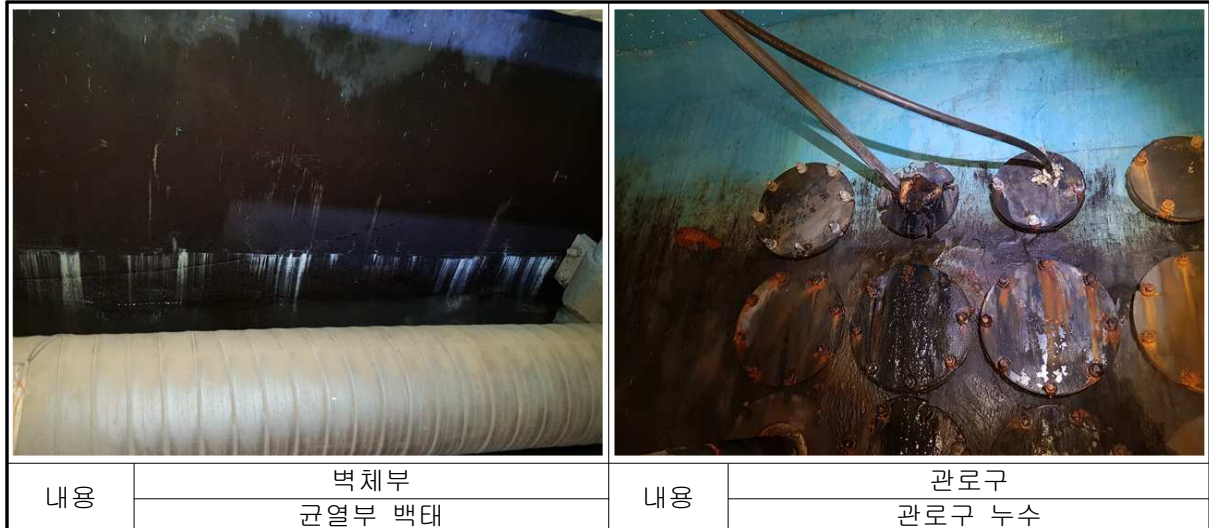
【사진 11.22】 맨홀 내부 주요 손상

금회 정밀안전점검을 통한 맨홀 내부 외관조사결과, 균열부백태, 관로구누수가 조사되었다.

백태 손상은 시공 초기 콘크리트 타설 후 양생 과정에서 발생한 수화열 및 거푸집 제거 후 발생한 건조 수축등에 의해 발생한 손상부에 맨홀 내부에 수분접촉에 의하여 발생한 것으로 사료되며 표면보수를 통한 내구성 확보가 필요한 것으로 판단된다.

관로구누수는 시공 미흡 및 장기 공용에 따른 연결볼트 탈락, 상부 차량 하중에 의한 관로구 손상 등이 원인으로 판단되며, 누수로 인한 하부콘크리트 및 부속시설의 손상이 우려되므로 적절한 관로구 보수가 필요할 것으로 사료된다.

| 맨홀 번호 | 손상 | 보수공법 | 단위 | 금회물량 | 보수물량 | 단가 | 금액 | 보수<br>순위 |
|---|---|---|---|---|---|---|---|---|
| 신파주<br>~ 송포 #6 | 균열부백태 | 표면보수 | m <sup>2</sup> | 5.75 | 6.90 | 110 | 759 | 3 |
| | 관로구 누수 | 관로구보수 | EA | 1 | 1 | 260 | 260 | 2 |

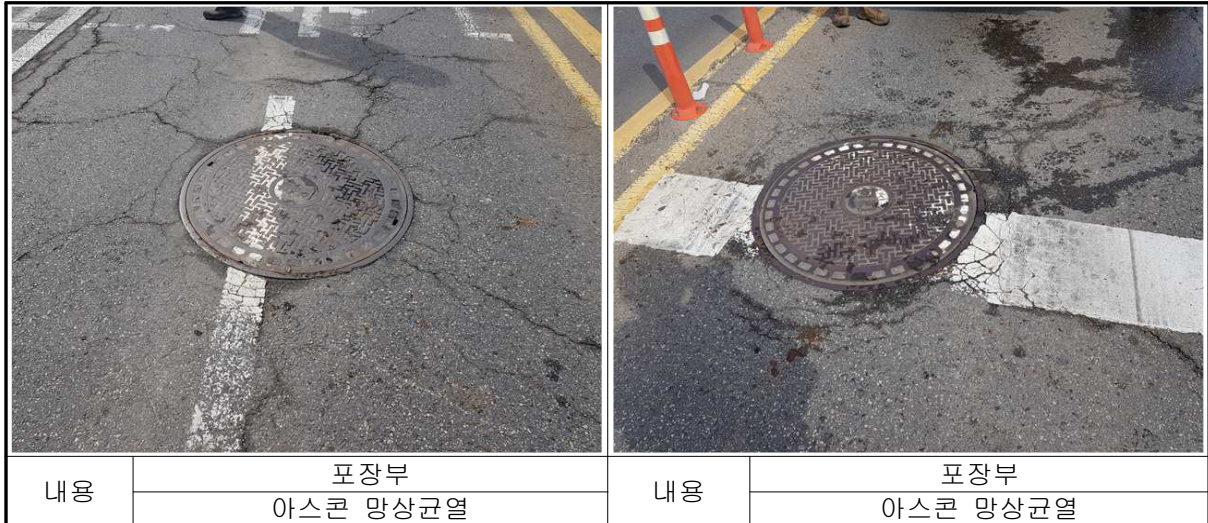
【사진 11.23】 맨홀 외부 주요 손상

금회 정밀안전점검을 통한 맨홀 외부 외관조사결과, 아스콘 망상균열이 조사되었다.

아스콘 망상균열은 재질열화 및 손상부의 특성상 주행차량 충격하중에 의해 발생한 것으로 판단되며, 손상정도가 경미하여 차량 주행성능에 지장이 없으므로 지속적인 관찰이 필요한 것으로 판단된다.

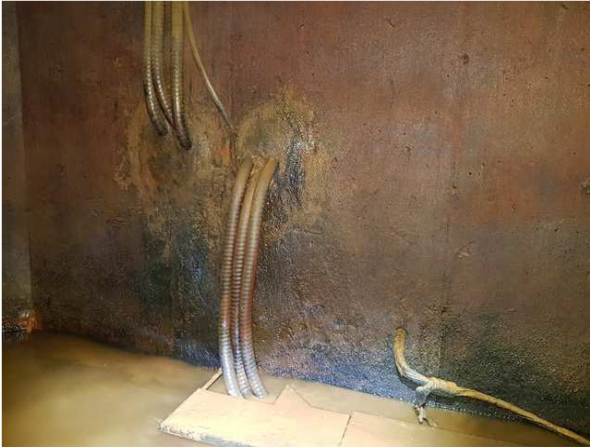
| 내용 | 벽체부<br>백태 | 내용 | 관로구<br>관로구 누수 |

백태는 시공 초기 콘크리트 타설 후 양생 과정에서 발생한 수화열 및 거푸집 제거 후 발생한 건조 수축등에 의해 발생한 손상부에 맨홀 내부에 수분접촉에 의하여 발생한 것으로 사료되며 표면보수를 통한 내구성 확보가 필요한 것으로 판단된다.

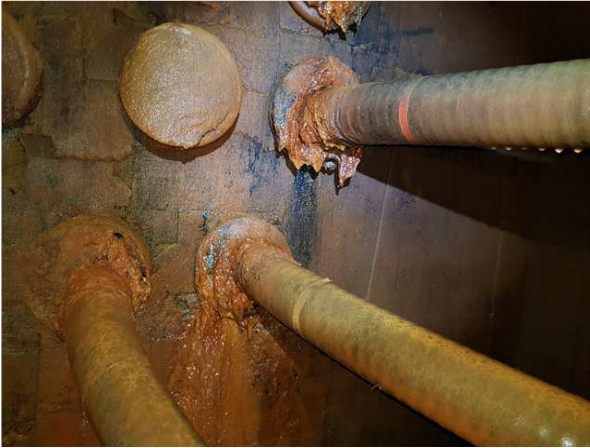
관로구누수는 시공 미흡 및 장기 공용에 따른 연결볼트 탈락, 상부 차량 하중에 의한 관로구 손상 등이 원인으로 판단되며, 누수로 인한 하부콘크리트 및 부속시설의 손상이 우려되므로 적절한 관로구 보수가 필요할 것으로 사료된다.

| 맨홀 번호 | 손상 | 보수공법 | 단위 | 금회물량 | 보수물량 | 단가 | 금액 | 보수<br>순위 |
|---|---|---|---|---|---|---|---|---|
| | 관로구 누수 | 관로구보수 | EA | 5 | 5 | 260 | 1,300 | 2 |

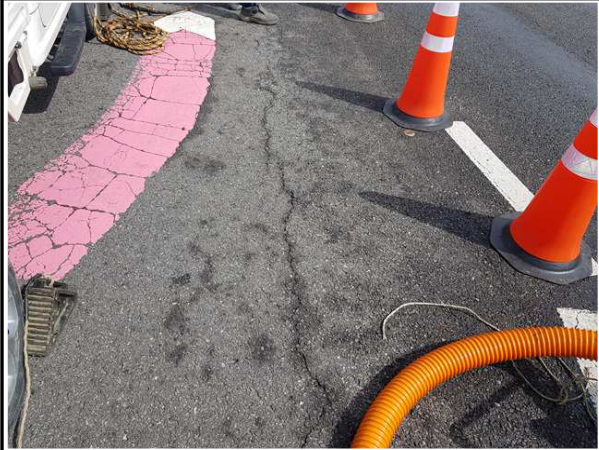
| 포장부<br>아스콘균열 | 안전사다리<br>볼트탈락 |

아스콘망상균열은 재질열화 및 손상부의 특성상 주행차량 충격하중에 의해 발생한 것으로 판단되며 손상정도가 경미하여 차량 주행성능에 지장이 없으므로 지속적인 관찰이 필요한 것으로 판단된다.

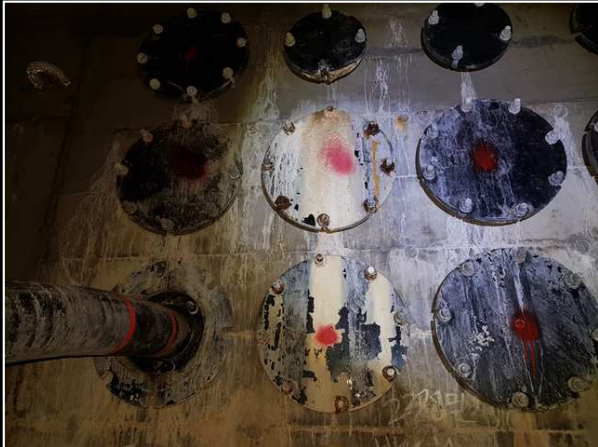
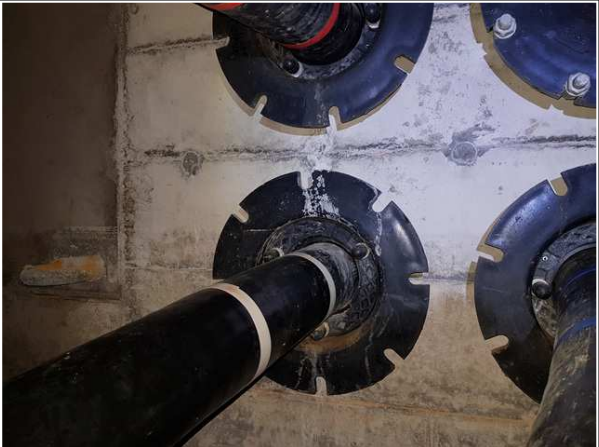
【사진 11.30】 맨홀 내부 주요 손상

| 내용 | 벽체<br>백태 | 내용 | 관로구<br>백태 |

금회 조사 결과, 백태 손상이 조사되었으며, 백태 손상은 시공 초기 콘크리트 타설 후 양생 과정에서 발생한 수화열 및 거푸집 제거 후 발생한 건조 수축등에 의해 발생한 손상부에 맨홀 내부에 수분점촉에 의하여 발생한 것으로 사료되며 표면보수를 통한 내구성 확보가 필요한 것으로 판단된다.

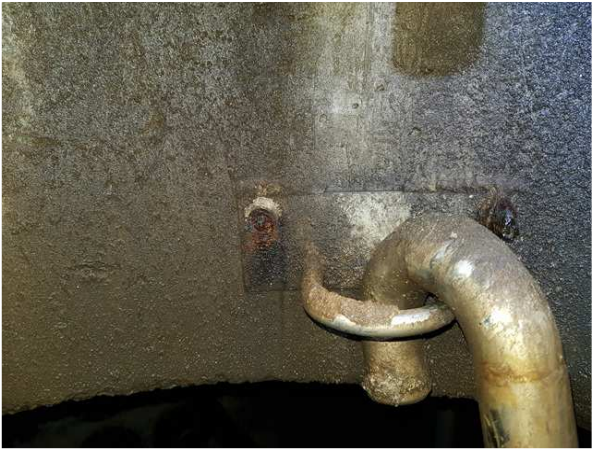
| 내용 | 안전 사다리<br>볼트망실 | 내용 | 맨홀 외부<br>상태양호 |

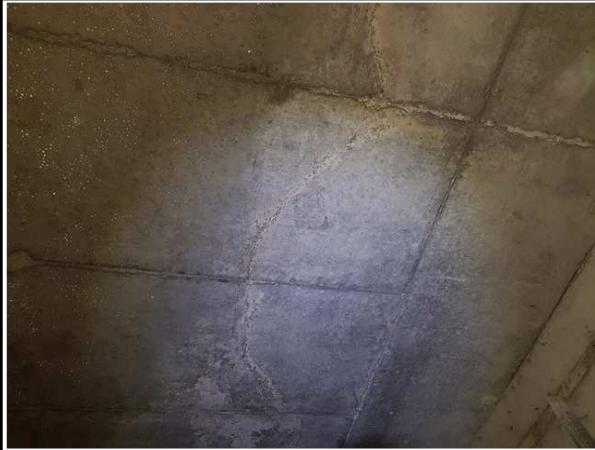
| 내용 | 상부 슬래브<br>균열(0.3mm미만) | 내용 | 벽체부<br>상태양호 |

균열(0.3mm미만)은 발생위치 및 형태 등 균열 특성을 고려할 때 시공초기 건조수축에 의해 되어 무기질 방수층으로 반사되어 나타난 것으로 손상의 정도를 고려할 때 주의관찰을 실시 후 손상 진행 여부에 따른 보수 계획이 필요한 것으로 판단된다.

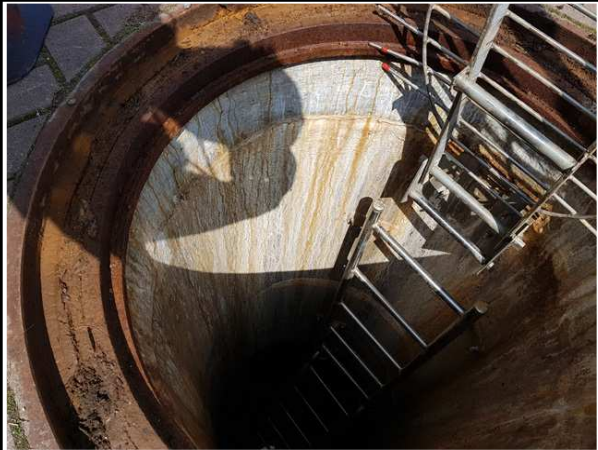
| 내용 | 맨홀 입구 | 내용 | 맨홀 외부 |
| | 백태 | | 상태양호 |

금회 조사 결과, 백태가 조사되었으며, 백태 손상은 시공 초기 콘크리트 타설 후 양생 과정에서 발생한 수화열 및 거푸집 제거 후 발생한 건조 수축등에 의해 발생한 손상부에 맨홀 내부에 수분접촉에 의하여 발생한 것으로 사료되며 표면보수를 통한 내구성 확보가 필요한 것으로 판단된다.

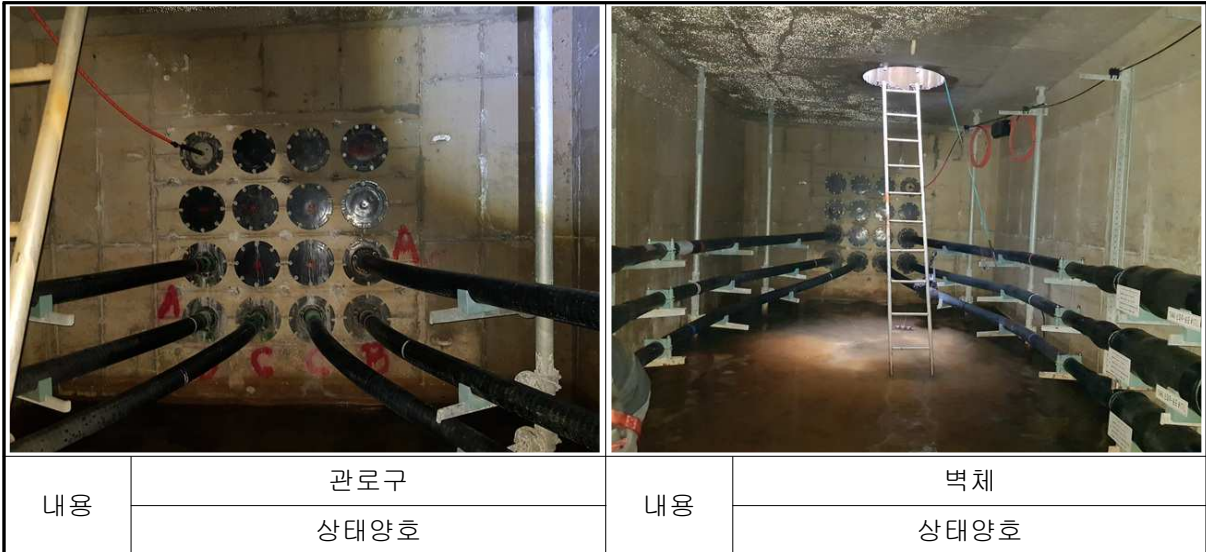
【사진 11.62】 맨홀 내부 주요 손상

금회 외관조사 결과, 백태, 관로구 백태, 아스콘균열, 아스콘망상균열이 조사되었다.

백태 손상은 시공 초기 콘크리트 타설 후 양생 과정에서 발생한 수화열 및 거푸집 제거 후 발생한 건조 수축등에 의해 발생한 손상부에 맨홀 내부에 수분접촉에 의하여 발생한 것으로 사료되며 표면보수를 통한 내구성 확보가 필요한 것으로 판단된다.

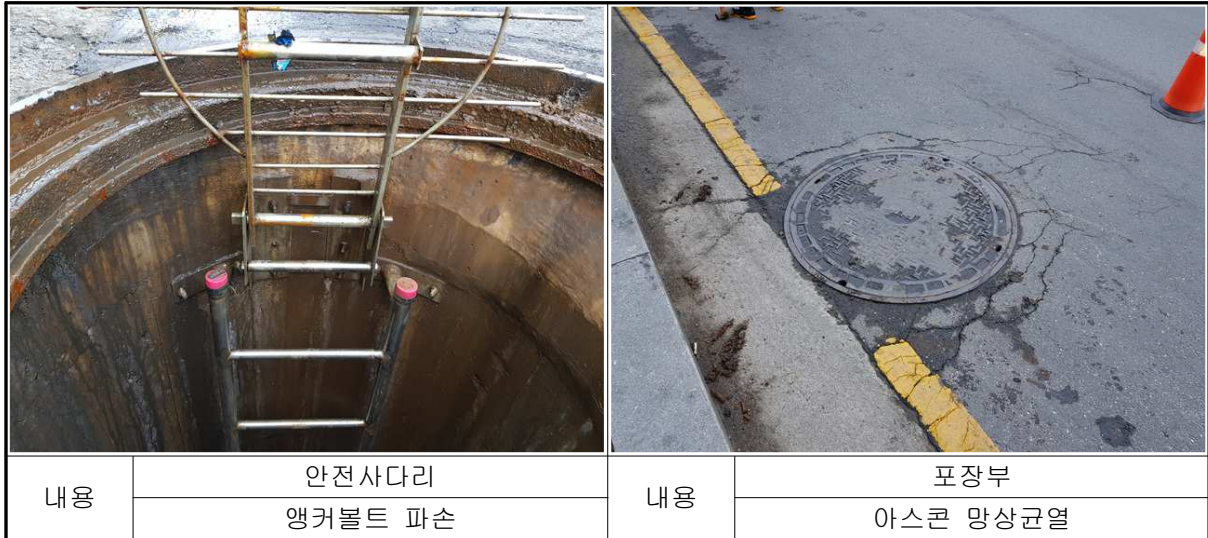
【사진 11.63】 맨홀 외부 주요 손상

금회 정밀안전점검을 통한 맨홀 외부 외관조사결과, 안전사다리 앵커볼트파손, 아스콘 망상균열, 아스콘 균열이 조사되었다.

아스콘균열, 아스콘망상균열은 차도변의 주행차량의 반복적인 주행에 따른 손상으로 현재 차량 주행에는 지장이 없는 상태이므로 주의관찰이 필요한 것으로 판단된다.

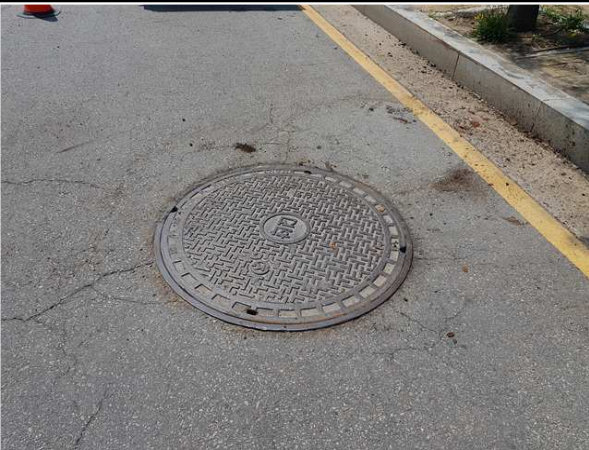
| 내용 | 안전 사다리 | 내용 | 포장부 |
| | 상태양호 | | 아스콘균열 |

아스콘균열은 차도변의 주행차량의 반복적인 주행에 따른 손상으로 현재 차량 주행에는 지장이 없는 상태이므로 주의관찰이 필요한 것으로 판단된다.

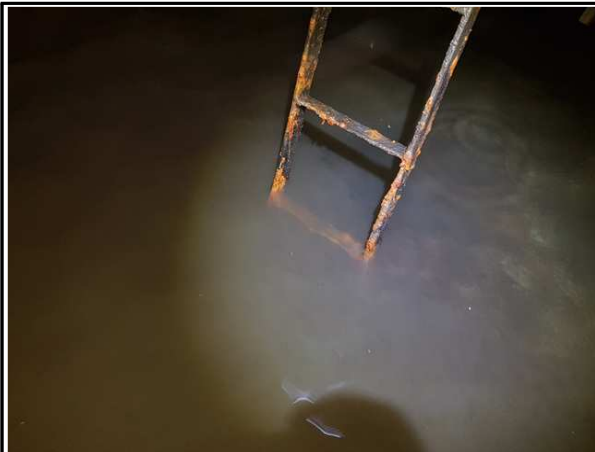
내용

추락방지시설  
사다리 하부 고정볼량

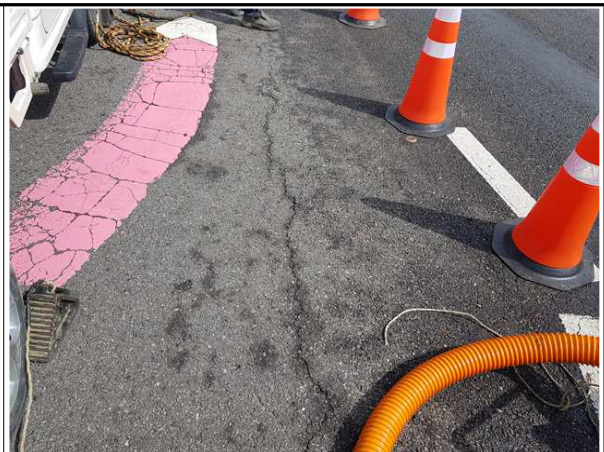
내용

도로포장  
아스콘균열

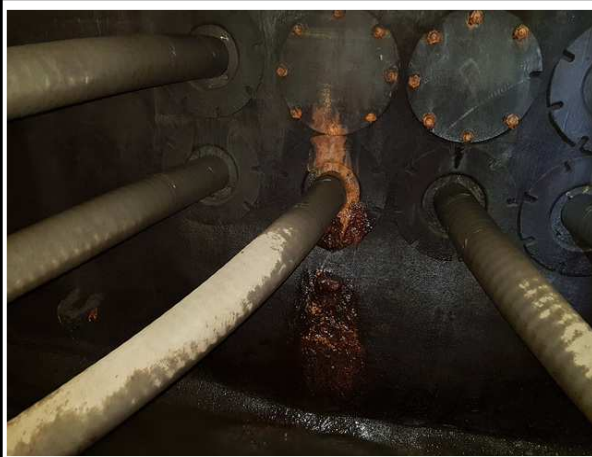
| 내용 | 신파주~ 송포 #5 |
| | 백태 |

- 관로구누수 : 관로구누수 보수 후 재손상 여부 점검
- 균열부백태, 백태 : 백태 보수 후 재손상 여부 점검
- 추락방지시설 : 추락방지시설 보수 후 재손상 여부 점검

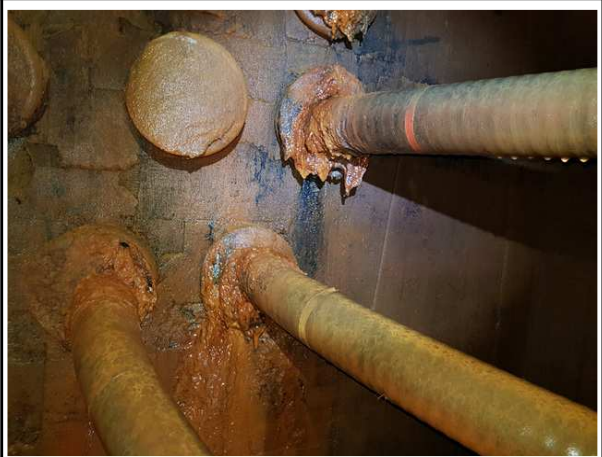
| 내용 | 신파주~ 송포 #7 |
| | 관로구누수 |

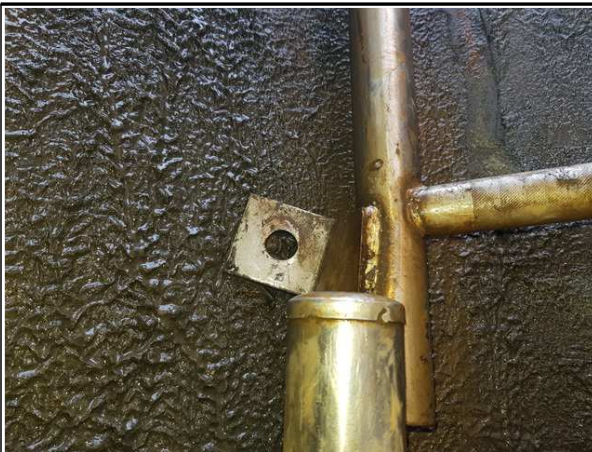
| 내용 | 신파주~ 송포 #7 |
| | 안전사다리 볼트탈락 |
