## 제 **12** 장 지도능곡

### 12.1 시설물 개요

본 맨홀은 경기도 고양시 화정동 ~ 행신동 일원에 위치한 시설물로 총 14개소(#1 ~ 14)의 철근 콘크리트 구조물로 시공되어 있으며 본 시설물의 세부내용은 다음과 같다.

| 구 분 | 내 용 | | 구 분 | 내 용 | | |
|---|---|---|---|---|---|---|
| 시설물종별 | - | | 시설물 구분 | 전력 맨홀 | | |

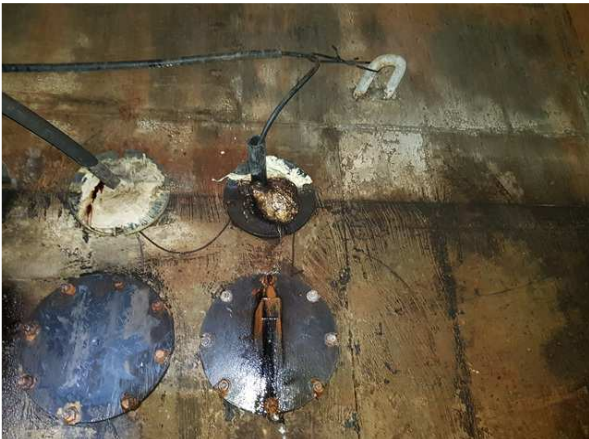
| 구분 | 부재 | 손상 | 단위 | 개소 | 물량 | 비고 |
|---|---|---|---|---|---|---|
| 내부 | 관로구 | 관로구누수 | EA | 3 | 3 | |

| 내용 | 관로구 | 내용 | 벽체 |
| | 관로구누수 | | 백태 |

관로구 누수의 경우 시공 미흡 및 장기 공용에 따른 연결볼트 탈락, 상부 차량 하중에 의한 관로구 손상 등이 원인으로 판단되며, 누수로 인한 하부콘크리트 및 부속시설의 손상이 우려되므로 적절한 관로구 보수가 필요할 것으로 사료된다

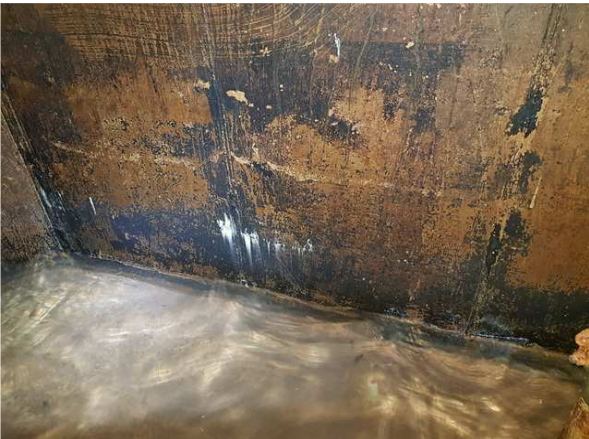
| 구분 | 부재 | 손상 | 단위 | 개소 | 물량 | 비고 |
|---|---|---|---|---|---|---|
| | 벽체 | 백태 | m <sup>2</sup> | 2.00 | 2.00 | |

백태 손상은시공 초기 콘크리트 타설 후 양생 과정에서 발생한 건조수축 등에 의해 형성된 손상부에 맨홀 내부의 습윤환경으로 인한 수분점착이 반복되어 발생한 것으로 사료되며, 표면보수를 실시하여 콘크리트 내구성 저하를 방지하는 것이 적절할 것으로 사료된다.

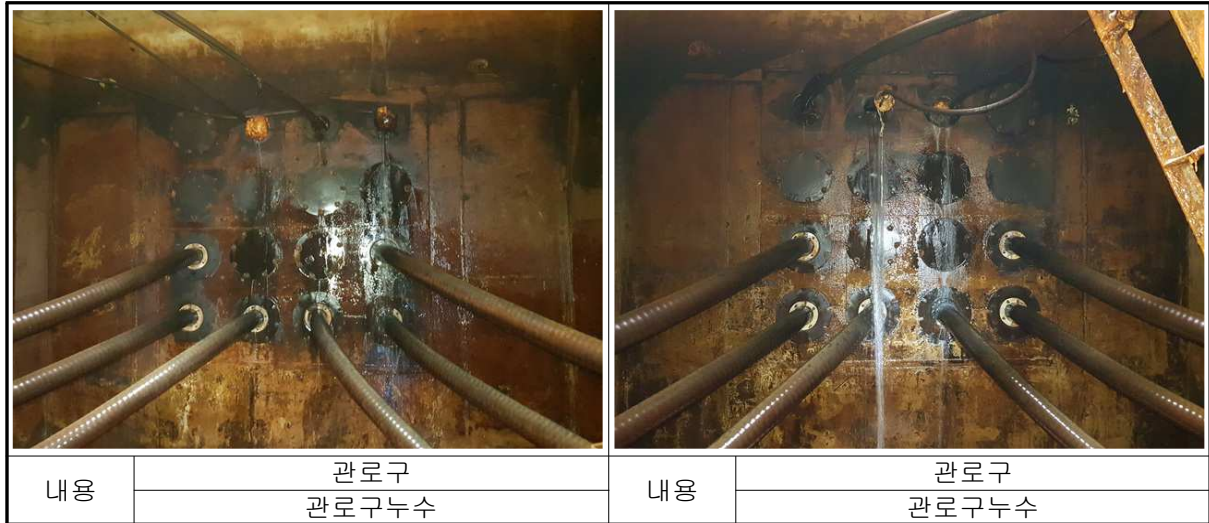
【사진 12.10】 맨홀 내부 주요 손상

금회 정밀안전점검을 통한 맨홀 내부 외관조사결과, 관로구누수가 조사되었다.

| 구분 | 부재 | 손상 | 단위 | 개소 | 물량 | 비고 |
|---|---|---|---|---|---|---|
| 내부 | 관로구 | 관로구누수 | EA | 6 | 6 | |

금회 조사 결과, 관로구누수가 조사되었다. 관로구누수는 시공 미흡 및 장기 공용에 따른 연결볼트 탈락, 상부 차량 하중에 의한 관로구 손상 등이 원인으로 판단되며, 누수 정도가 심한 상태로 관로구누수로 인하여 지지대 등의 부속시설에 부식이 발생한 상황으로 관로구보수가 필히 실시되어야 한다고 판단된다.

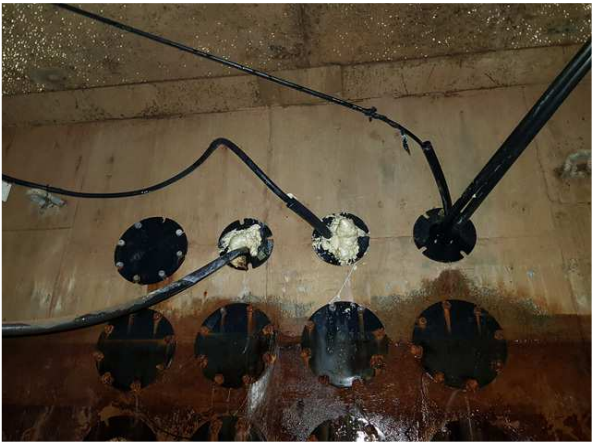
| 구분 | 부재 | 손상 | 단위 | 개소 | 물량 | 비고 |
|---|---|---|---|---|---|---|
| | 관로구 | 관로구누수 | EA | 11 | 11 | |

| 내용 | 관로구<br>관로구누수 | 내용 | 벽체<br>표면박리 |

관로구누수는 시공 미흡 및 장기 공용에 따른 연결볼트 탈락, 상부 차량 하중에 의한 관로구 손상 등이 원인으로 판단되며, 누수로 인한 하부콘크리트 및 부속시설의 손상이 우려되므로 적절한 관로구 보수가 필요할 것으로 사료된다.

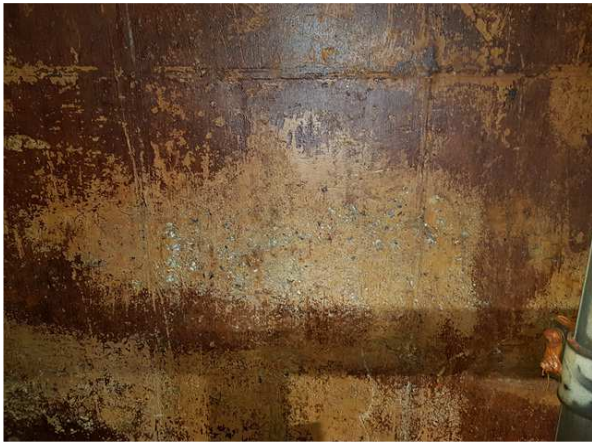
| 구분 | 부재 | 손상 | 단위 | 개소 | 물량 | 비고 |
|---|---|---|---|---|---|---|
| 내부 | 벽체 | 표면박리 | m <sup>2</sup> | 1 | 0.3 | |

표면박리는 시공불량 및 장기공용에 의한 재료열화가 원인으로 판단된다. 손상의 정도를 고려할 때, 표면보수를 통한 내구성 확보가 필요한 것으로 판단된다.

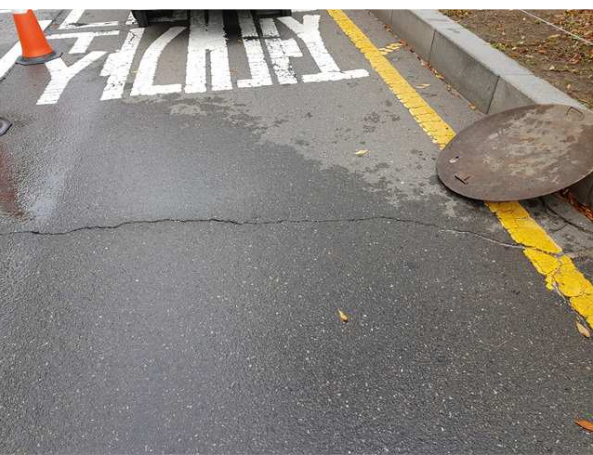
| 구분 | 부재 | 손상 | 단위 | 개소 | 물량 | 비고 |
|---|---|---|---|---|---|---|
| 외부 | 포장부 | 아스콘 균열 | m | 2 | 6.0 | |

| 내용 | 포장부<br>아스콘 균열 | 내용 | 안전손잡이, 안전사다리<br>상태양호 |

아스콘균열의 경우 재질열화 및 주행차량의 충격하중 또는 윤하중에 따른 손상으로 판단되며 현재는 차량 주행에는 지장이 없는 상태이므로 주의관찰 후 손상이 진전될 경우 적절한 보수가 필요한 것으로 사료된다

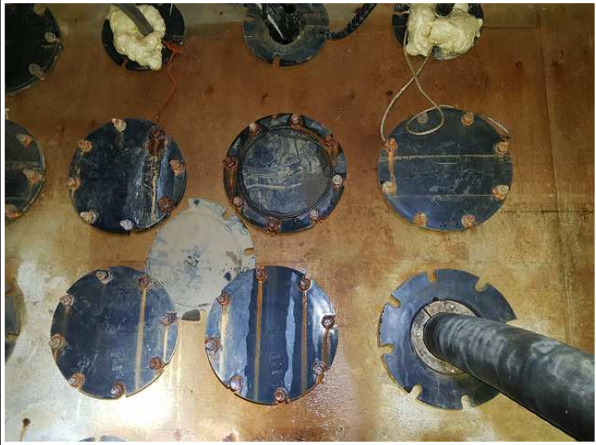
| 구분 | 부재 | 손상 | 단위 | 개소 | 물량 | 비고 |
|---|---|---|---|---|---|---|
| 내부 | 관로구 | 관로구누수 | EA | 1 | 1 | |

| 내용 | 관로구<br>관로구누수 | 내용 | 상부슬래브<br>상태양호 |

관로구누수는 시공 미흡 및 장기 공용에 따른 연결볼트 탈락, 상부 차량 하중에 의한 관로구 손상 등이 원인으로 판단되며, 누수로 인한 하부콘크리트 및 부속시설의 손상이 우려되므로 적절한 관로구 보수가 필요할 것으로 사료된다.

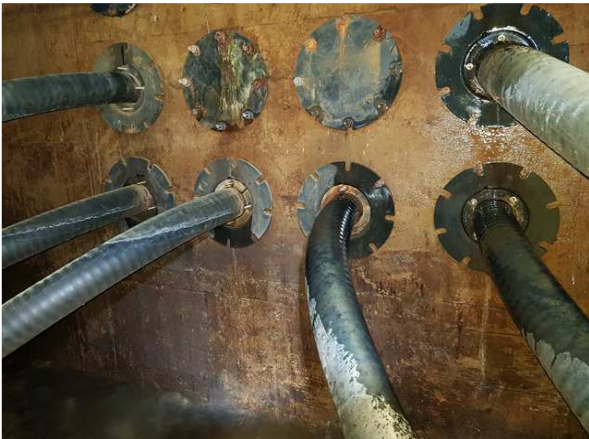
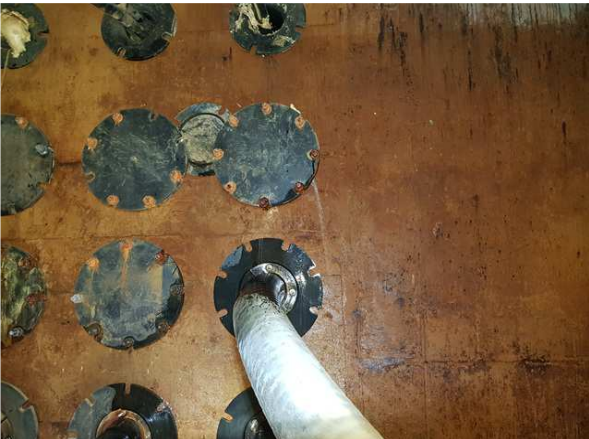
| 구분 | 부재 | 손상 | 단위 | 개소 | 물량 | 비고 |
|---|---|---|---|---|---|---|
| 내부 | 관로구 | 관로구누수 | EA | 4 | 4 | |

| 내용 | 관로구<br>관로구누수 | 내용 | 관로구<br>관로구누수 |

관로구누수는 시공 미흡 및 장기 공용에 따른 연결볼트 탈락, 상부 차량 하중에 의한 관로구 손상 등이 원인으로 판단되며, 누수로 인한 하부콘크리트 및 부속시설의 손상이 우려되므로 적절한 관로구 보수가 필요할 것으로 사료된다

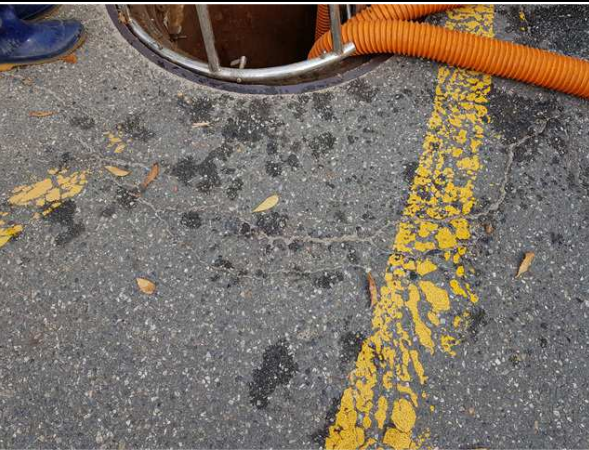
| 구분 | 부재 | 손상 | 단위 | 개소 | 물량 | 비고 |
|---|---|---|---|---|---|---|
| 외부 | 포장부 | 아스콘균열 | m | 2 | 2.0 | |

| 내용 | 포장부<br>아스콘균열 | 내용 | 안전손잡이, 사다리<br>상태양호 |

아스콘균열은 재질열화 및 주행차량의 충격하중 또는 운하중에 따른 손상으로 판단되며 현재는 손상이 경미하여 차량 주행에는 지장이 없는 상태이므로 주의관찰 후 손상이 진전될 경우 적절한 보수가 필요한 것으로 사료된다.

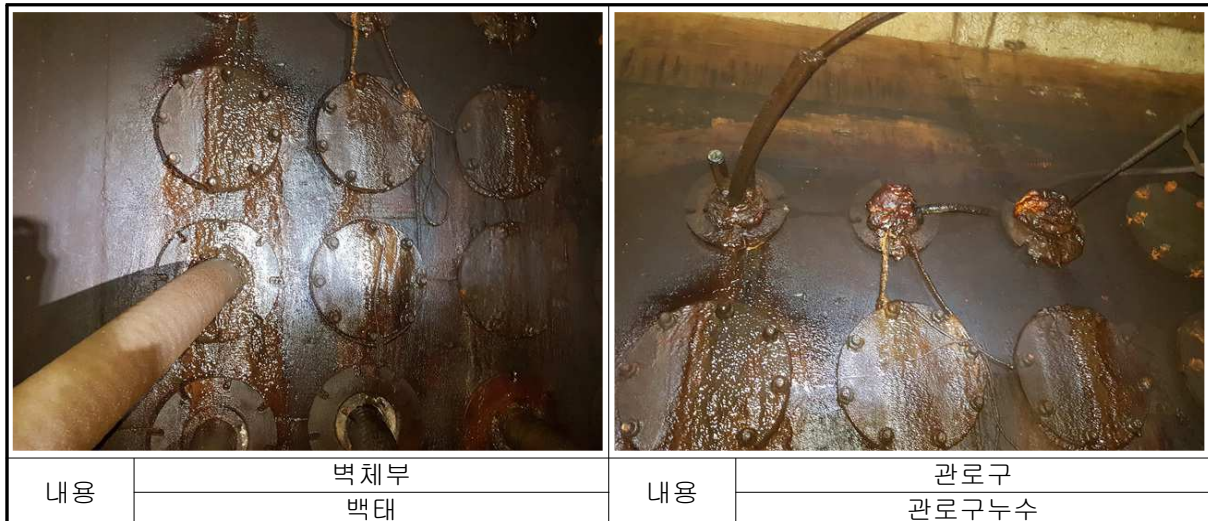
【사진 12.26】 맨홀 내부 주요 손상

금회 정밀안전점검을 통한 맨홀 내부 외관조사결과, 백태, 관로구누수가 조사되었다.

| 구분 | 부재 | 손상 | 단위 | 개소 | 물량 | 비고 |
|---|---|---|---|---|---|---|
| 내부 | 관로구 | 관로구누수 | EA | 5 | 5 | |
| | 벽체 | 백태 | m <sup>2</sup> | 2 | 2.00 | |

관로구누수는 시공 미흡 및 장기 공용에 따른 연결볼트 탈락, 상부 차량 하중에 의한

관로구 손상 등이 원인으로 판단되며, 누수로 인한 하부콘크리트 및 부속시설의 손상이 우려되므로 적절한 관로구 보수가 필요할 것으로 사료된다

백태 손상은 시시공 초기 콘크리트 타설 후 양생 과정에서 발생한 건조수축 등에 의해 형성된 손상부가 관로구누수로 인해 지속적으로 지하수에 노출되어 발생된 것으로 사료되며 관로구보수 후 표면보수를 실시하여 콘크리트 내구성 저하를 방지하는 것이 적절할 것으로 사료된다.

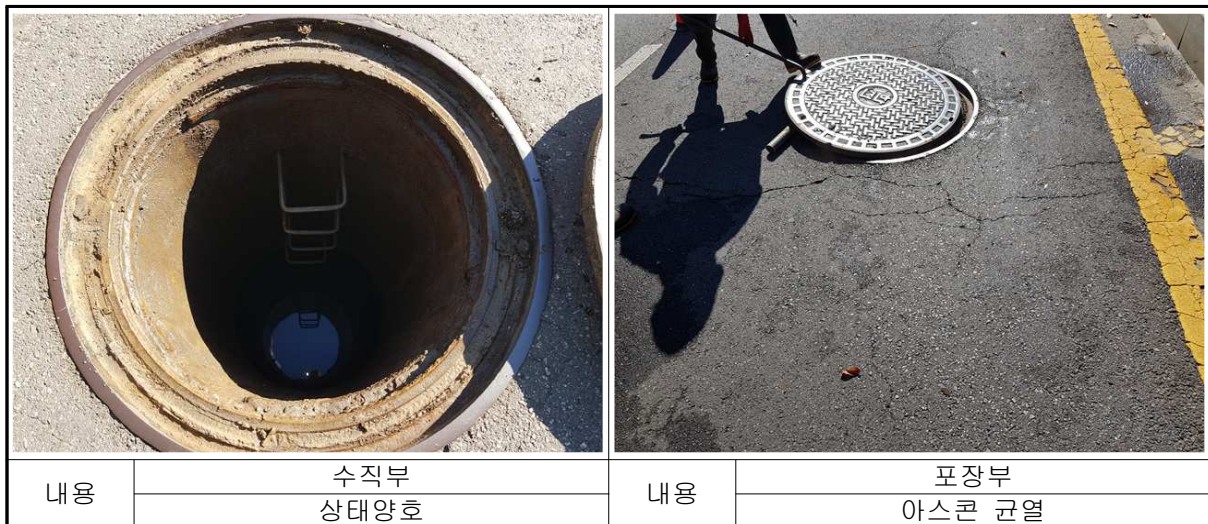
【사진 12.27】 맨홀 외부 주요 손상

금회 정밀안전점검을 통한 맨홀 외부 외관조사결과, 아스콘균열이 조사되었다.

| 구분 | 부재 | 손상 | 단위 | 개소 | 물량 | 비고 |
|---|---|---|---|---|---|---|
| 외부 | 포장부 | 아스콘균열 | m | 1 | 3.0 | |

아스콘균열의 경우 재질열화 및 주행차량의 충격하중 또는 운하중에 따른 손상으로 판단되며 현재는 손상이 경미하여 차량 주행에는 지장이 없는 상태이므로 주의관찰 후 손상이 진전될 경우 적절한 보수가 필요한 것으로 사료된다.

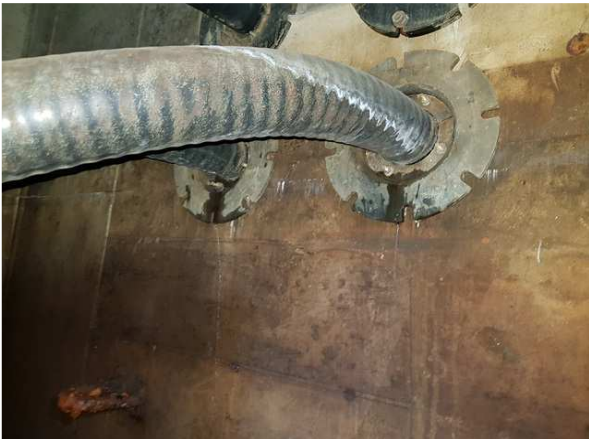
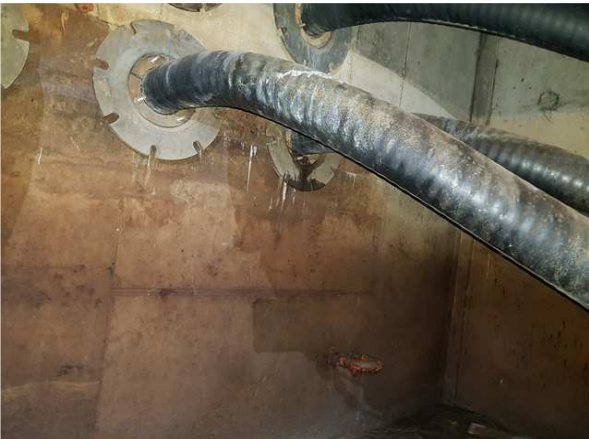
| 구분 | 부재 | 손상 | 단위 | 개소 | 물량 | 비고 |
|---|---|---|---|---|---|---|
| 내부 | 관로구 | 관로구누수 | EA | 5 | 5 | |

| 내용 | 관로구<br>관로구누수 | 내용 | 관로구<br>관로구누수 |

관로구누수는 시공 미흡 및 장기 공용에 따른 연결볼트 탈락, 상부 차량 하중에 의한 관로구 손상 등이 원인으로 판단되며, 누수로 인한 하부콘크리트 및 부속시설의 손상이 우려되므로 적절한 관로구 보수가 필요할 것으로 사료된다.

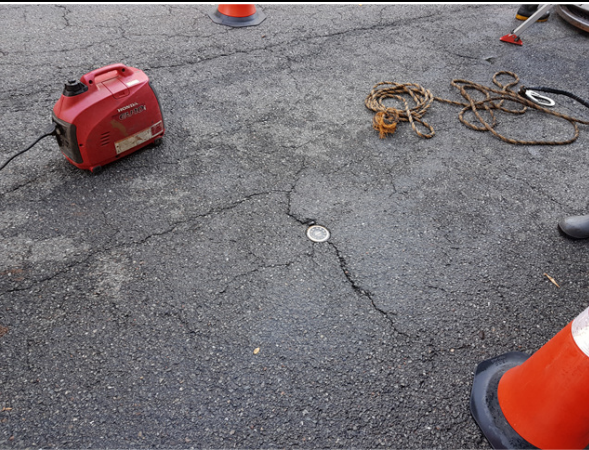
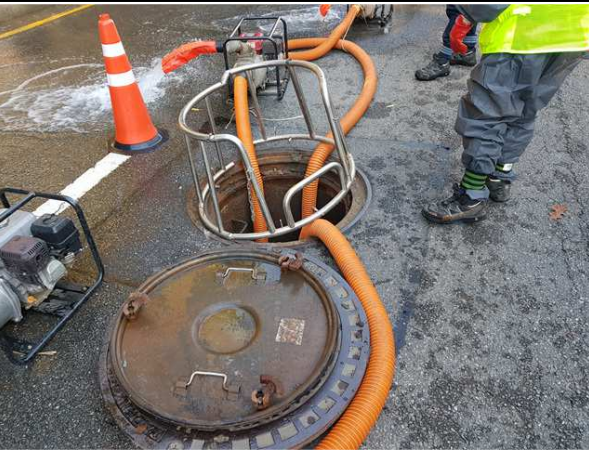
| 구분 | 부재 | 손상 | 단위 | 개소 | 물량 | 비고 |
|---|---|---|---|---|---|---|
| 외부 | 포장부 | 아스콘망상균열 | m <sup>2</sup> | 1 | 8.00 | |

| 내용 | 포장부<br>아스콘망상균열 | 내용 | 포장부<br>아스콘망상균열 보수부 전경 |

아스콘망상균열은 재질열화 및 주행차량의 충격하중 또는 운하중에 따른 손상으로 판단되며 현재는 손상이 경미하여 차량 주행에는 지장이 없는 상태이므로 주의관찰 후 손상이 진전될 경우 적절한 보수가 필요한 것으로 사료된다.

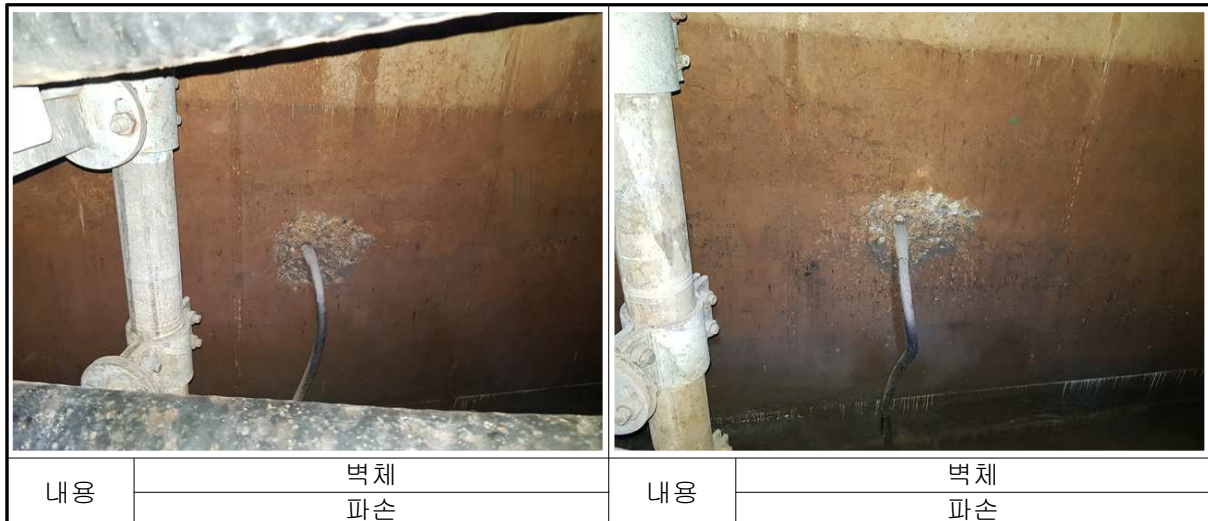
【사진 12.34】 맨홀 내부 주요 손상

| 구분 | 부재 | 손상 | 단위 | 개소 | 물량 | 비고 |
|---|---|---|---|---|---|---|
| 내부 | 벽체 | 파손 | m <sup>2</sup> | 2 | 0.04 | |

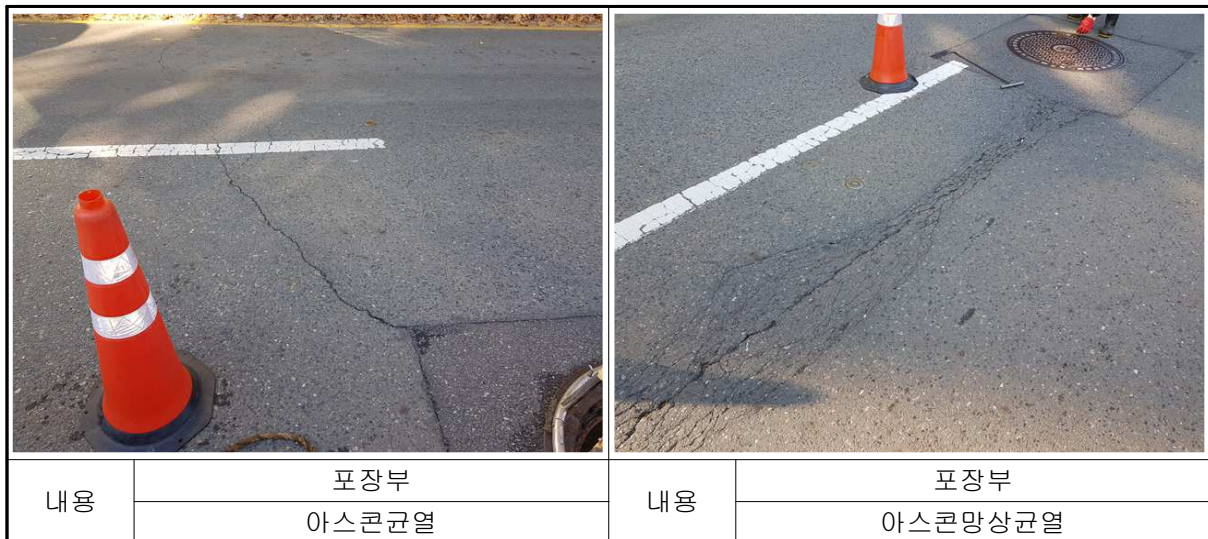
【사진 12.35】 맨홀 외부 주요 손상

금회 정밀안전점검을 통한 맨홀 외부 외관조사결과, 아스콘균열, 아스콘망상균열이 조사되었다.

| 구분 | 부재 | 손상 | 단위 | 개소 | 물량 | 비고 |
|---|---|---|---|---|---|---|
| 외부 | 포장 | 아스콘망상균열 | m <sup>2</sup> | 2 | 6.04 | |
| | | 아스콘균열 | m | 4 | 28.0 | |

아스콘균열, 아스콘망상균열의 경우 재질열화 및 주행차량의 충격하중 또는 운하중에 따른 손상으로 판단되며 현재는 손상이 경미하여 차량 주행에는 지장이 없는 상태이므로 주의관찰 후 손상이 진전될 경우 적절한 보수가 필요한 것으로 사료된다.

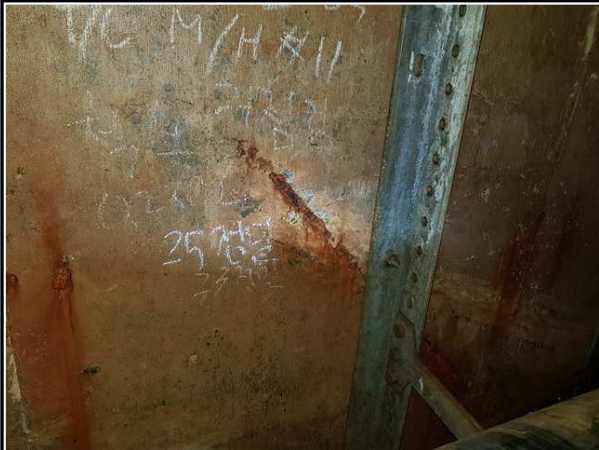
| 구분 | 부재 | 손상 | 단위 | 개소 | 물량 | 비고 |
|---|---|---|---|---|---|---|
| 내부 | 벽체 | 잡철근노출 | m <sup>2</sup> | 1 | 0.03 | |

| 내용 | 벽체<br>잡철근노출 | 내용 | 상부슬래브<br>상태양호 |

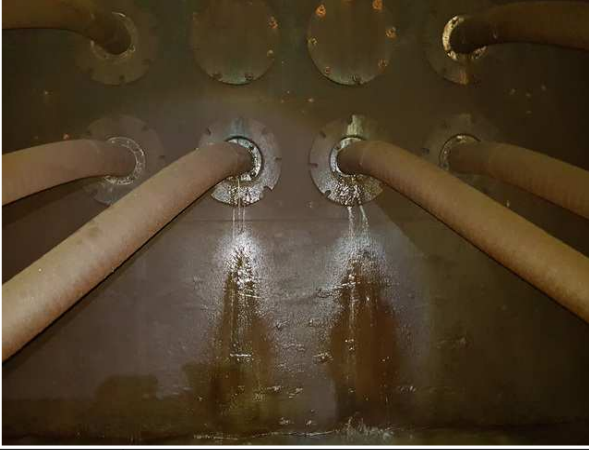
| 구분 | 부재 | 손상 | 단위 | 개소 | 물량 | 비고 |
|---|---|---|---|---|---|---|
| 내부 | 관로구 | 관로구누수 | EA | 3 | 3 | |

| 내용 | 관로구<br>관로구누수 | 내용 | 상부슬래브<br>상태양호 |

관로구누수는 시공 미흡 및 장기 공용에 따른 연결볼트 탈락, 상부 차량 하중에 의한 관로구 손상 등이 원인으로 판단되며, 누수로 인한 하부콘크리트 및 부속시설의 손상이 우려되므로 적절한 관로구 보수가 필요할 것으로 사료된다.

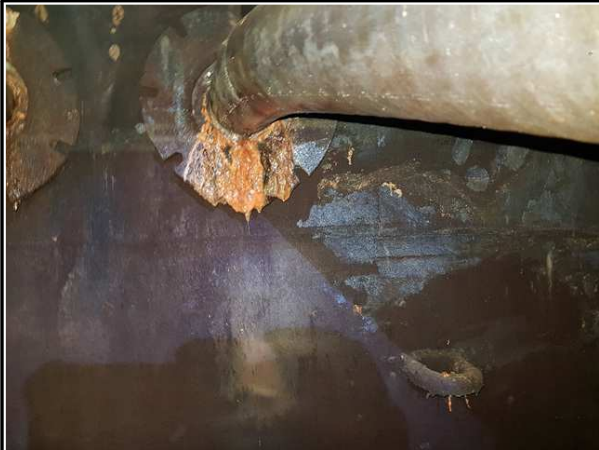
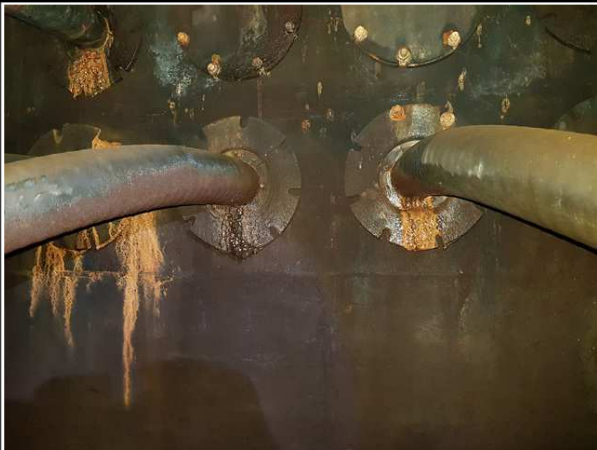
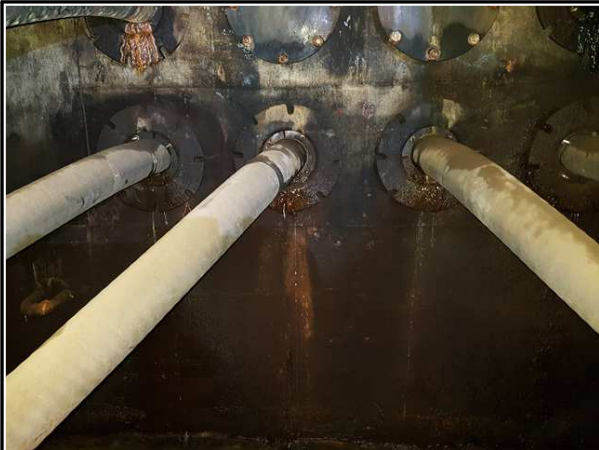
| 구분 | 부재 | 손상 | 단위 | 개소 | 물량 | 비고 |
|---|---|---|---|---|---|---|
| 내부 | 관로구 | 관로구누수 | EA | 11 | 11 | |

| 내용 | 관로구<br>관로구누수 | 내용 | 관로구<br>관로구누수 |
| 내용 | 관로구<br>관로구누수 | 내용 | 벽체<br>백태 |

관로구누수는 시공 미흡 및 장기 공용에 따른 연결볼트 탈락, 상부 차량 하중에 의한 관로구 손상 등이 원인으로 판단되며, 누수로 인한 하부콘크리트 및 부속시설의 손상이 우려되므로 적절한 관로구 보수가 필요할 것으로 사료된다.

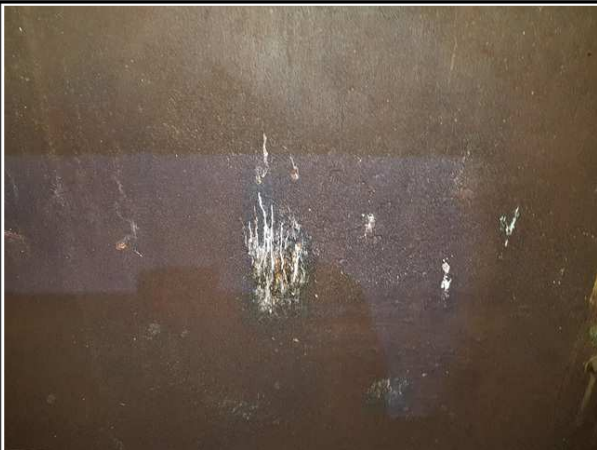
| 구분 | 부재 | 손상 | 단위 | 개소 | 물량 | 비고 |
|---|---|---|---|---|---|---|
| | 벽체 | 백태 | m² | 9 | 0.96 | |

백태는 시공 초기 콘크리트 타설 후 양생 과정에서 발생한 수화열 및 거푸집 제거 후 발생한 건조 수축등에 의해 발생한 손상부에 맨홀 내부에 수분접촉에 의하여 발생한 것으로 사료되며 표면보수를 통한 내구성 확보가 필요한 것으로 판단된다.

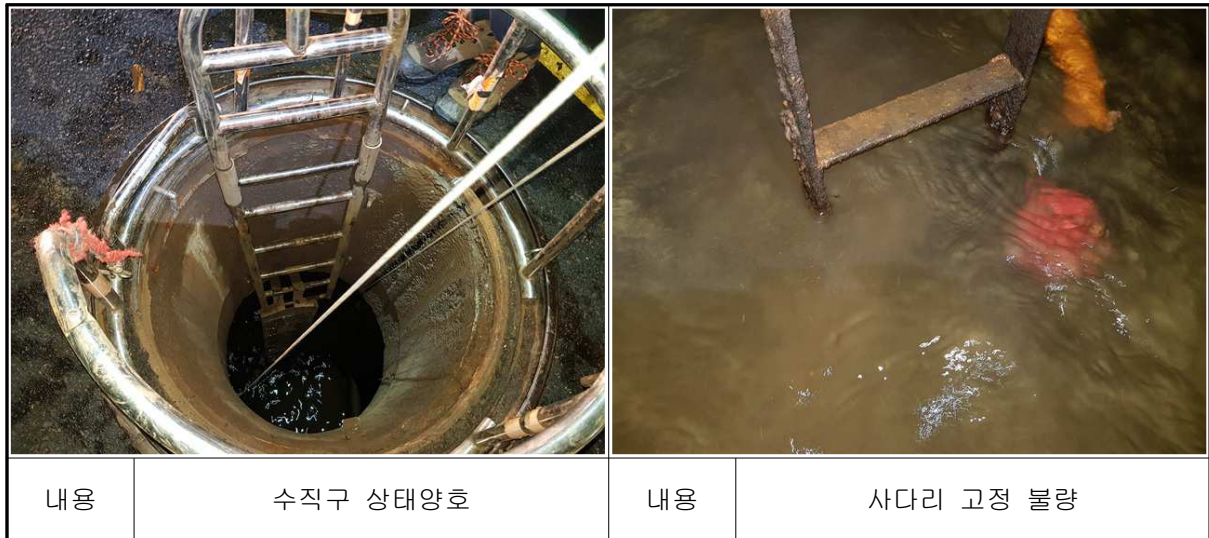
【사진 12.51】 맨홀 외부 주요 손상

| 구분 | 부재 | 손상 | 단위 | 개소 | 물량 | 비고 |
|---|---|---|---|---|---|---|
| 외부 | 안전사다리 | 사다리고정불량 | EA | 1 | 1 | |

사다리 고정 불량은 장기 공용에 의하여 사다리 하부가 부식이 일어나 손상이 발생한 것으로 보이며 출입 작업자들의 안전을 위하여 재설치가 필요해 보인다.

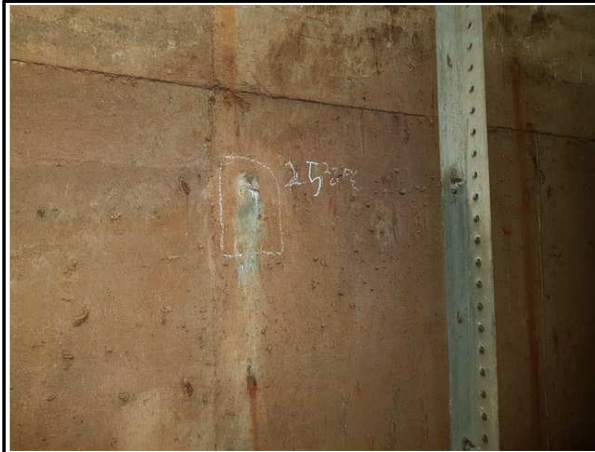
| 내용 | 벽체부 |
| | 백태 |

백태 손상은 시공 초기 콘크리트 타설 후 양생 과정에서 발생한 수화열 및 거푸집 제거 후 발생한 건조 수축등에 의해 발생한 손상부에 맨홀 내부에 수분접촉에 의하여 발생한 것으로 사료되며 표면보수를 통한 내구성 확보가 필요한 것으로 판단된다.

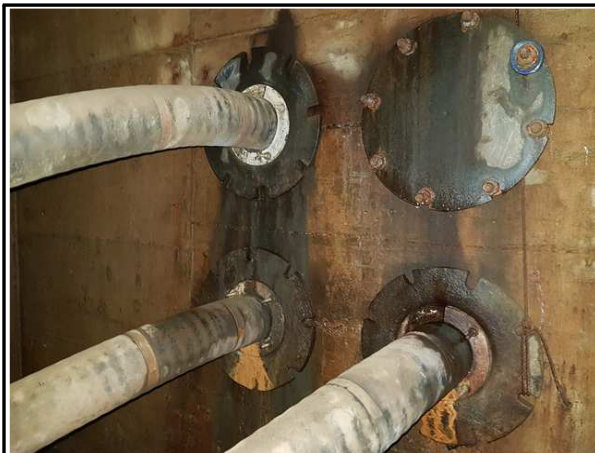
| 구분 | 부재 | 손상 | 단위 | 개소 | 물량 | 비고 |
|---|---|---|---|---|---|---|
| | | 관로구누수 | EA | 12 | 12 | |

| 내용 | 관로구 |
| | 관로구누수 |

관로구누수는 시공 미흡 및 장기 공용에 따른 연결볼트 탈락, 상부 차량 하중에 의한 관로구 손상 등이 원인으로 판단되며, 누수로 인한 하부콘크리트 및 부속시설의 손상이 우려되므로 적절한 관로구 보수가 필요할 것으로 사료된다.

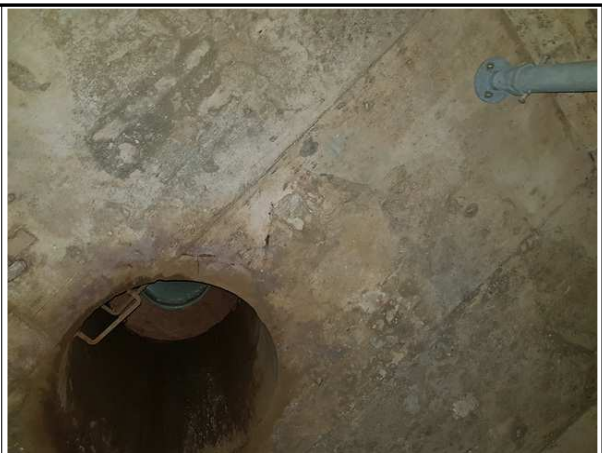
| 구분 | 부재 | 손상 | 단위 | 개소 | 물량 | 비고 |
|---|---|---|---|---|---|---|
| | 상부슬래브 | 철근노출 | m <sup>2</sup> | 1 | 0.03 | |

| 내용 | 상부슬래브 |
| | 철근노출 |

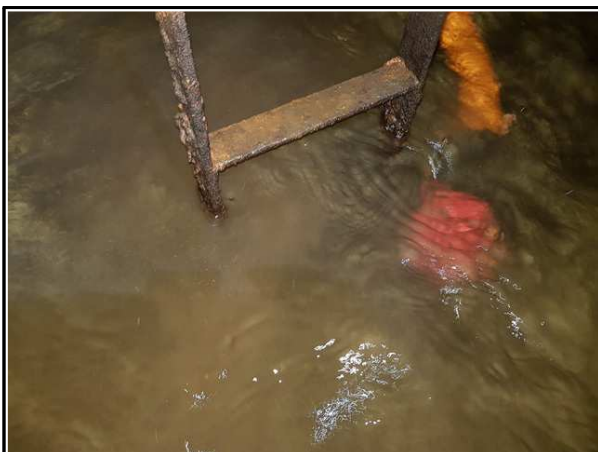
추락방지시설  
사다리 고정 불량

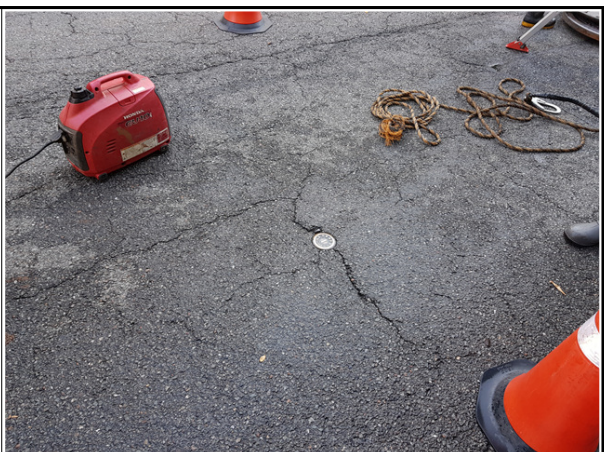
도로포장  
아스콘망상균열

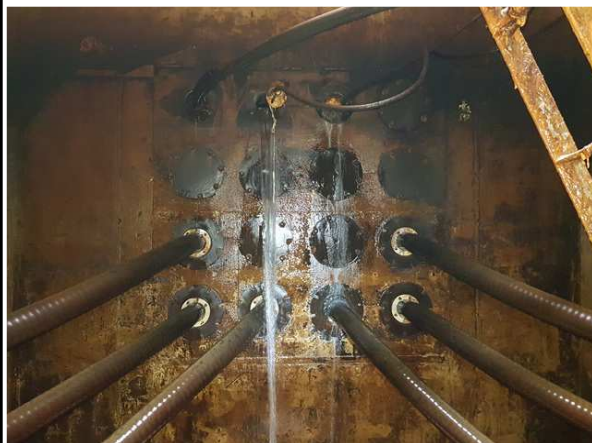
| 내용 | 지도능곡#3 |
| | 관로구누수 |

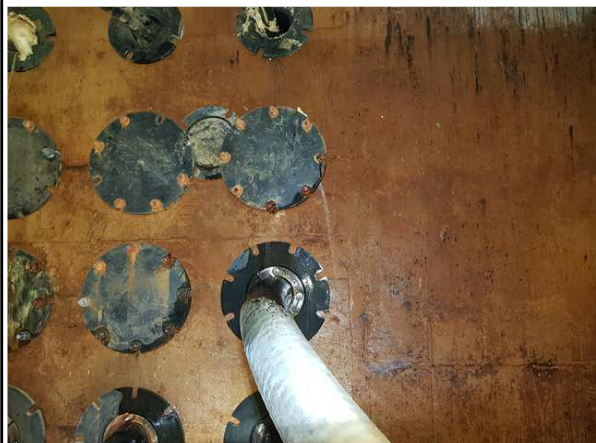
| 내용 | 지도능곡#6 |
| | 관로구누수 |

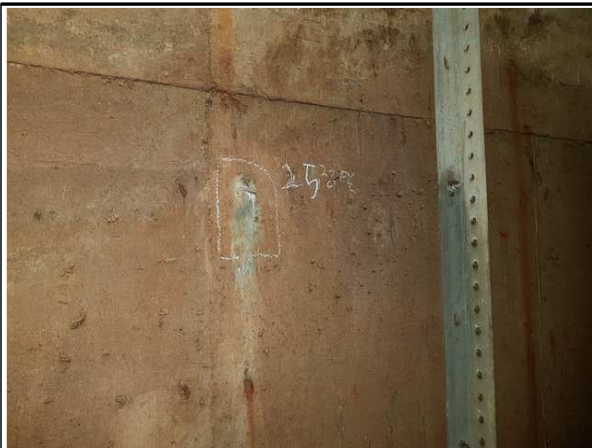
| 내용 | 지도능곡#14 |
| | 백태 |
