## 제 **13** 장 신파주문발

## 제 13 장 신파주문발

### 13.1 시설물 개요

본 맨홀은 경기도 파주시 와동동 ~ 다율동 일원에 위치한 시설물로 총 10개소(#4,5,7 ~ 14)의 철근 콘크리트 구조물로 시공되어 있으며 본 시설물의 세부내용은 다음과 같다.

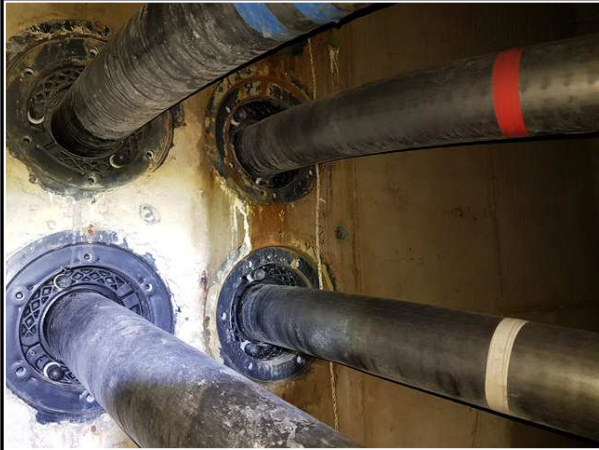
금회 정밀안전점검을 통한 맨홀 내부 외관조사결과, 백태가 조사되었다.

| 내용 | 벽체부 | 내용 | 상부슬래브 |
| | 백태 | | 상태양호 |

금회 조사 결과, 내부와 외부에서 백태가 조사되었으며, 백태 손상은 시공 초기 콘크리트 타설 후 양생 과정에서 발생한 수화열 및 거푸집 제거 후 발생한 건조 수축등에 의해 발생한 손상부에 맨홀 내부에 수분접촉에 의하여 발생한 것으로 사료되며 표면보수를 통한 내구성 확보가 필요한 것으로 판단된다.

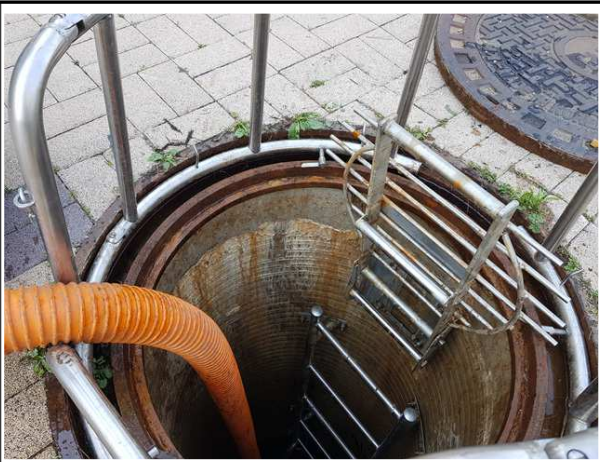
금회 정밀안전점검을 통한 맨홀 외부 외관조사결과, 백태가 조사되었다.

| 내용 | 안전사다리 | 내용 | 맨홀 수직부 |
| | 상태양호 | | 백태 |

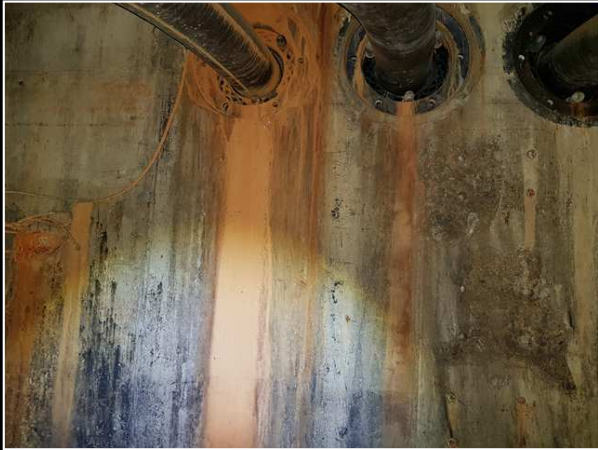
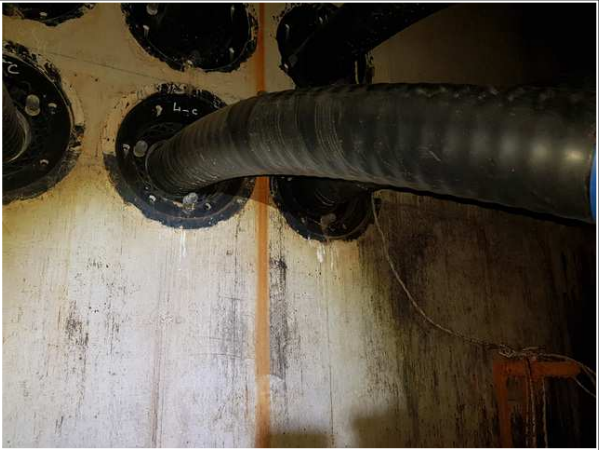
금회 정밀안전점검을 통한 맨홀 내부 외관조사결과, 백태가 조사되었다

| 내용 | 벽체 | 내용 | 벽체 |
| | 백태 | | 백태 |

금회 조사 결과, 내부에서 백태가 조사되었으며, 백태 손상은 시공 초기 콘크리트 타설 후 양생 과정에서 발생한 수화열 및 거푸집 제거 후 발생한 건조 수축등에 의해 발생한 손상부에 맨홀 내부에 수분접촉에 의하여 발생한 것으로 사료되며 표면보수를 통한 내구성 확보가 필요한 것으로 판단된다.

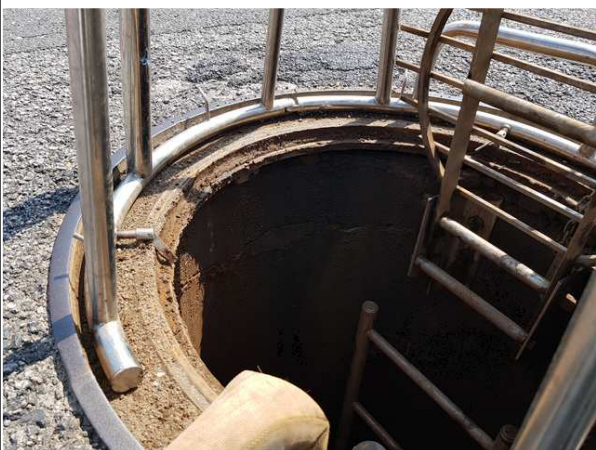
| 내용 | 수직부 | 내용 | 포장부 |
| | 들뜸 | | 아스콘 패임 |

들뜸의 경우 발생위치 및 형태등을 고려할 때 주행차량 충격하중에 의해 나타난 것으로 손상의 정도를 고려할 때 주의관찰을 실시 후 손상 진행 여부에 따른 보수 계획이 필요한 것으로 판단된다.

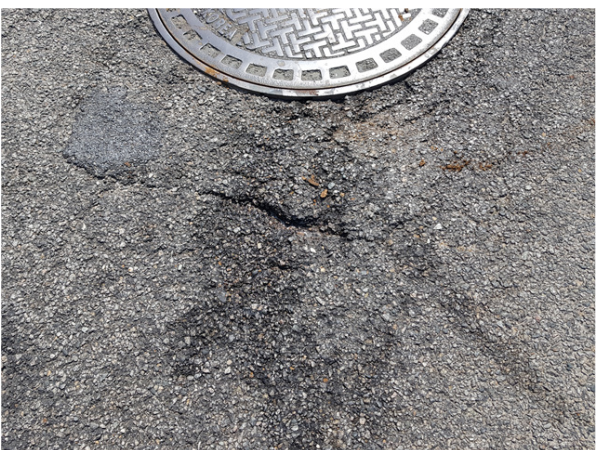
아스콘망상균열과 아스콘패임은 재질열화 및 손상부의 특성상 주행차량 충격하중에 의해 발생한 것으로 판단되며 손상정도가 경미하여 차량 주행성능에 지장이 없으므로 지속적인 관찰이 필요한 것으로 판단된다.

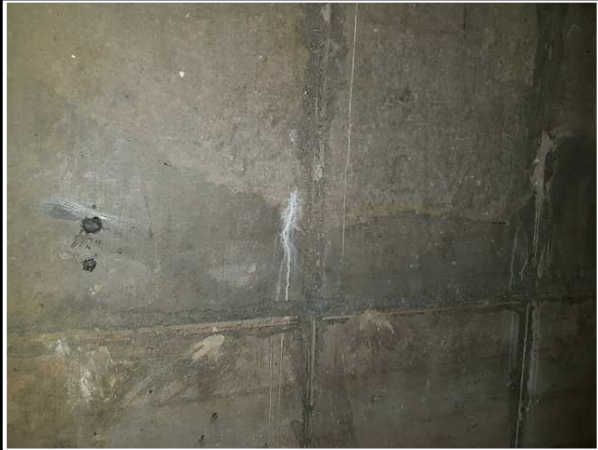
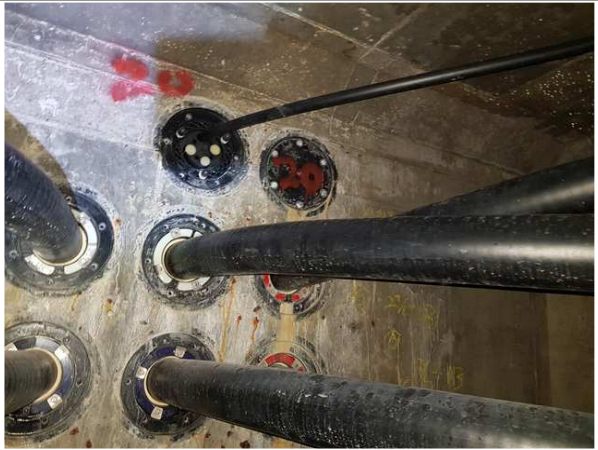
| 내용 | 벽체부<br>백태 | 내용 | 벽체부<br>백태 |

금회 조사 결과, 내부에서 백태, 아스콘망상균열이 조사되었다. 백태는 시공 초기 콘크리트 타설 후 양생 과정에서 발생한 건조수축 등에 의해 형성된 손상부에 맨홀 내부의 습윤환경 또는 관로구누수 이력으로 인한 수분접촉이 반복되어 발생한 것으로 사료되며, 표면보수를 통한 내구성 확보가 필요한 것으로 판단된다.

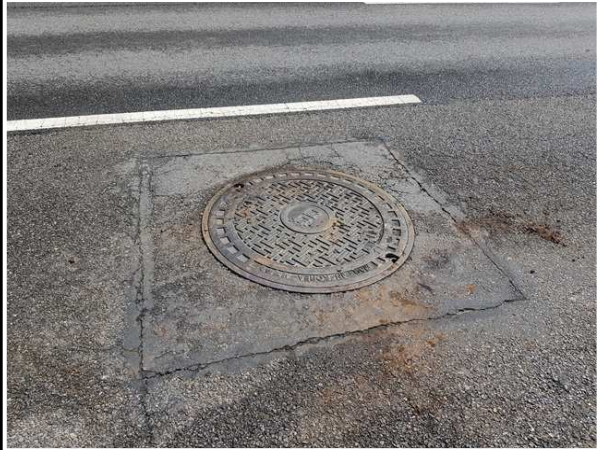
| 내용 | 포장부<br>아스콘망상균열 | 내용 | 점검사다리<br>상태양호 |

아스콘망상균열은 재질열화 및 손상부의 특성상 주행차량 충격하중에 의해 발생한 것으로 판단되며 손상정도가 경미하여 차량 주행성능에 지장이 없으므로 지속적인 관찰이 필요한 것으로 판단된다.

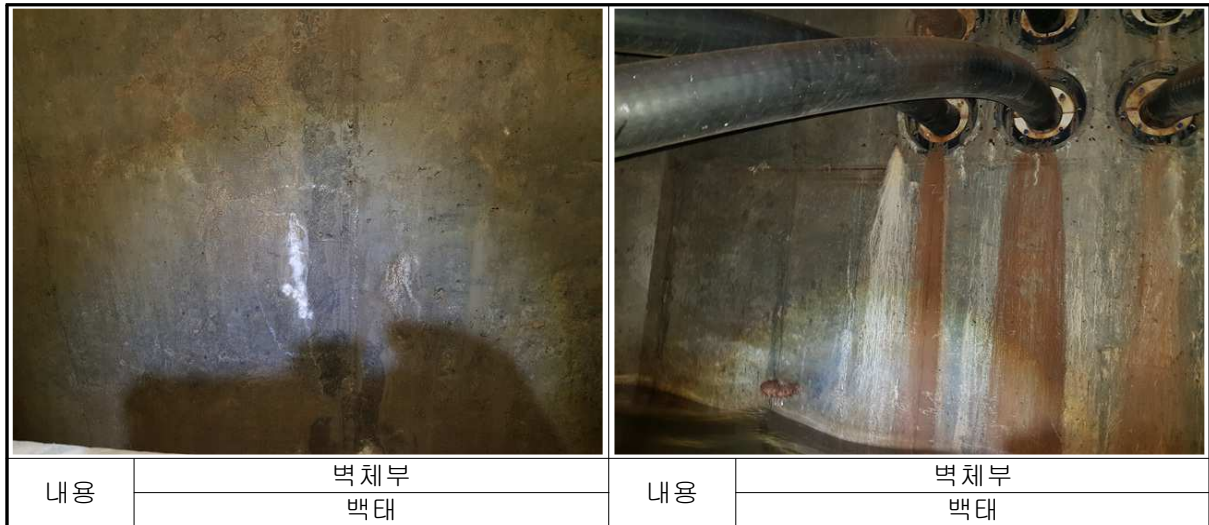
【사진 13.18】 맨홀 내부 주요 손상

금회 정밀안전점검을 통한 맨홀 내부 외관조사결과, 백태가 조사되었다.

백태 손상은 시공 초기 콘크리트 타설 후 양생 과정에서 발생한 수화열 및 거푸집 제거 후 발생한 건조 수축등에 의해 발생한 손상부에 맨홀 내부에 수분접촉에 의하여 발생한 것으로 사료되며 표면보수를 통한 내구성 확보가 필요한 것으로 판단된다.

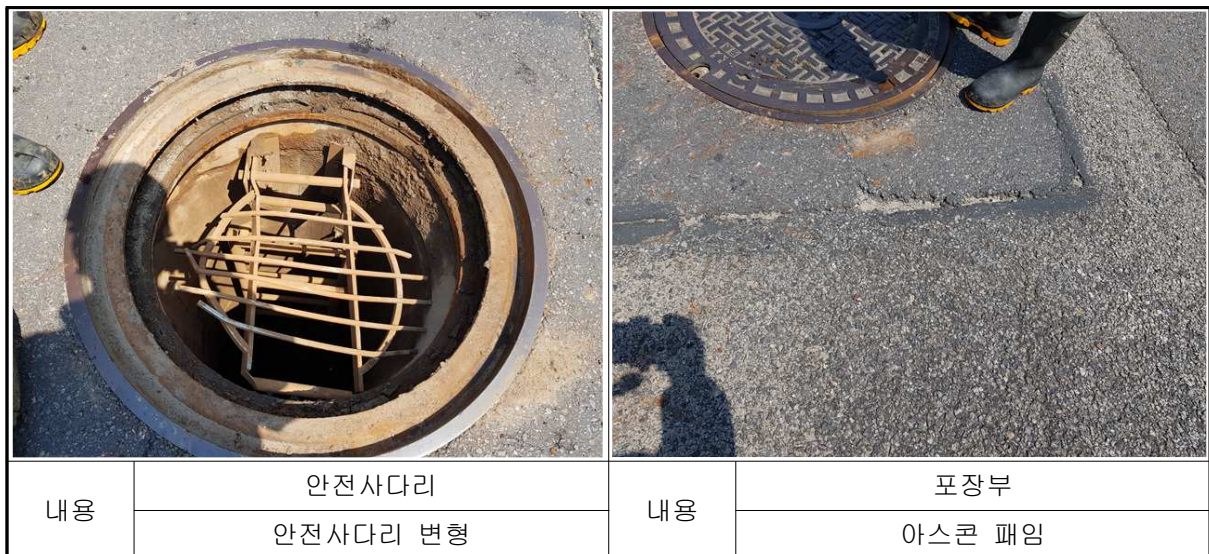
【사진 13.19】 맨홀 외부 주요 손상

금회 정밀안전점검을 통한 맨홀 외부 외관조사결과, 안전사다리 변형, 아스콘패임이 조사되었다.

아스콘패임은 차도변의 주행차량의 반복적인 주행에 따른 손상으로 현재 차량 주행에는 지장이 없는 상태이므로 주의관찰이 필요한 것으로 판단된다.

안전손잡이 변형은 장기공용 중 외부 압력등의 외적 요인에 의하여 변형된 것으로 판단되며 작업자의 안전확보를 위해 재설치가 필요한 것으로 판단된다.

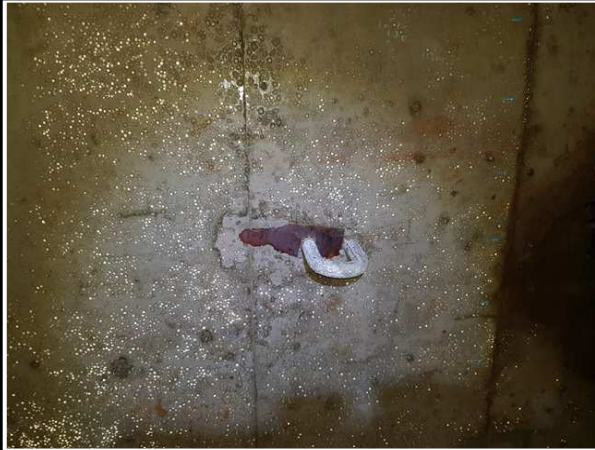
| 내용 | 상부슬래브<br>재료분리 | 내용 | 벽체부<br>상태양호 |

금회 조사 결과, 재료분리, 아스콘 균열, 아스콘 망상균열이 조사되었으며, 재료분리는 시공 초기 콘크리트 타설 후 양생 과정에서 발생한 수화열 및 거푸집 제거 후 발생한 건조 수축등에 의해 발생한 것으로 사료되며 표면보수를 통한 내구성 확보가 필요한 것으로 판단된다.

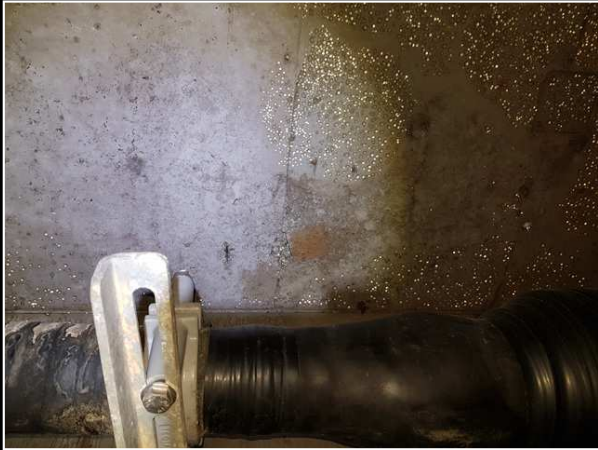
| 내용 | 상부슬래브<br>재료분리 | 내용 | 상부슬래브<br>상태양호 |

금회 조사 결과, 재료분리가 조사되었으며, 시공 초기 콘크리트 타설 후 양생 과정에서 발생한 수화열 및 거푸집 제거 후 발생한 건조 수축등에 의해 발생한 것으로 사료되며 표면보수를 통한 내구성 확보가 필요한 것으로 판단된다.

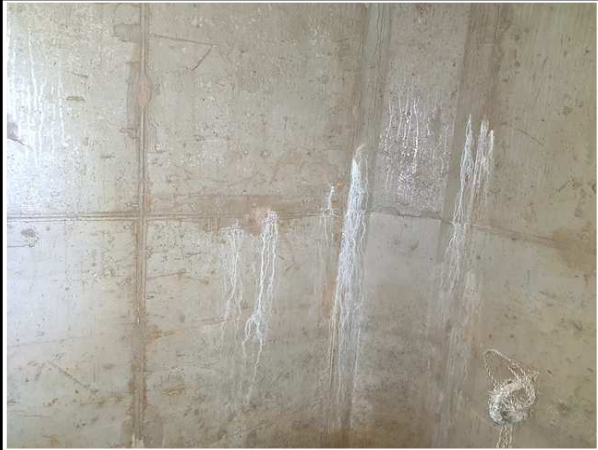
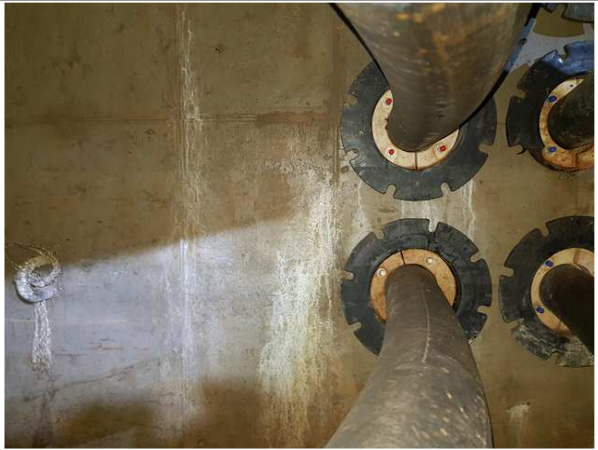
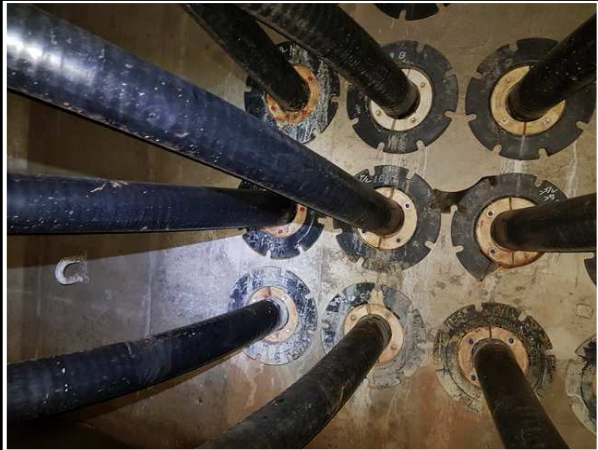
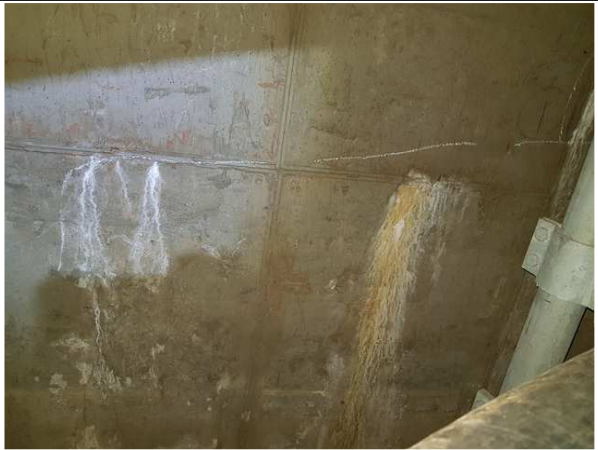
| 내용 | 벽체부<br>백태 | 내용 | 벽체부<br>백태 |

금회 조사 결과, 백태가 조사되었으며, 백태 손상은 시공 초기 콘크리트 타설 후 양생 과정에서 발생한 수화열 및 거푸집 제거 후 발생한 건조 수축등에 의해 발생한 손상부에 맨홀 내부에 수분접촉에 의하여 발생한 것으로 사료되며 표면보수를 통한 내구성 확보가 필요한 것으로 판단된다.

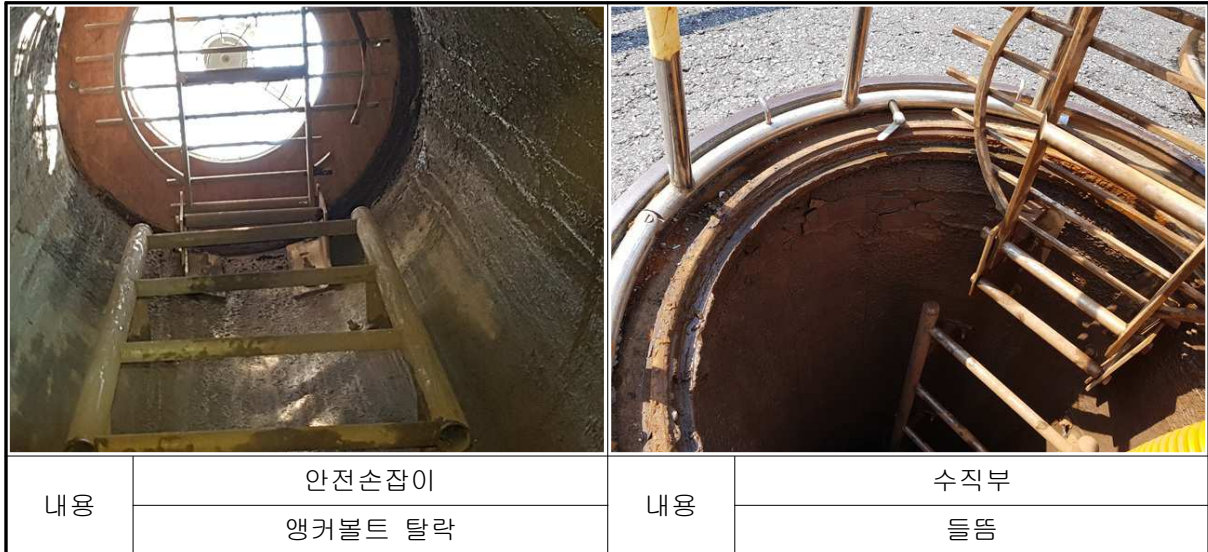
【사진 13.31】 맨홀 외부 주요 손상

금회 정밀안전점검을 통한 맨홀 외부 외관조사결과, 수직부 들뜸과 진입사다리 앵커 볼트탈락이 조사되었다.

들뜸의 경우 발생위치 및 형태등을 고려할 때 주행차량 충격하중에 의해 나타난 것으로 손상의 정도를 고려할 때 주의관찰을 실시 후 손상 진행 여부에 따른 보수 계획이 필요한 것으로 판단된다.

앵커볼트 탈락은 장기공용 에 의해 발생한 것으로 판단되며 출입 작업자의 안전확보를 위해 볼트의 재설치가 필요한 것으로 판단된다.

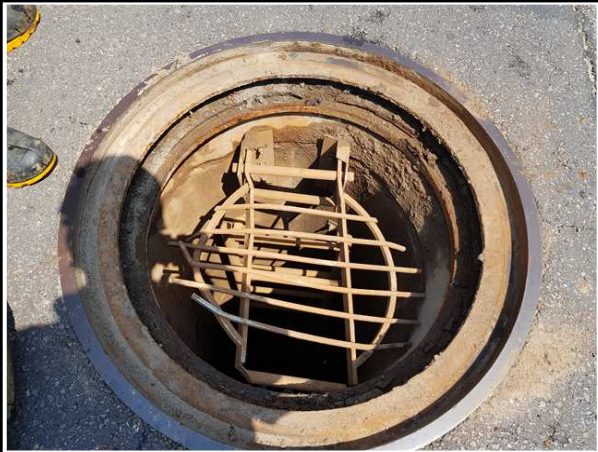
| 구분 | 추락방지시설 | | 도로포장 | | 도로부<br>신축이음부 | | 환기구 등의<br>덮개 | | 비고 |
|---|---|---|---|---|---|---|---|---|---|
| | 1) 추락방지시설은 안전사다리 변형이 조사되었다.<br>2) 도로포장은 아스콘망상균열, 패임이 조사되었다. | | | | | | | | |

| 내용 | 추락방지시설<br>안전사다리 변형 | 내용 | 도로포장<br>아스콘 패임 |

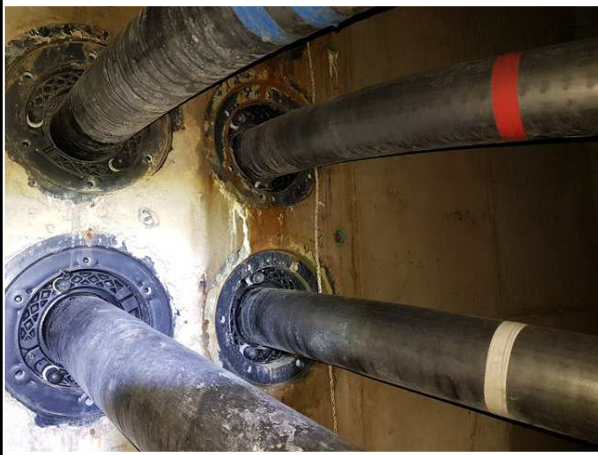
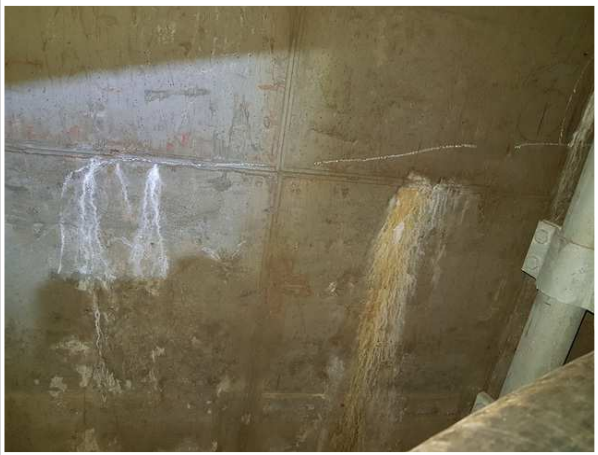
| 내용 | 신파주~ 문발 #4 | 내용 | 신파주~ 문발 #12 |
| | 백태 | | 백태 |

| 구분 | 주요 결함사항 | 중점 유지 관리 사항 |
|---|---|---|
| 박스 구간 | <ul style="list-style-type: none"> <li>· 백태</li> <li>· 재료분리</li> <li>· 안전사다리 변형</li> </ul> | <ul style="list-style-type: none"> <li>· 백태 보수 후 재손상 여부 점검</li> <li>· 재료분리 보수 후 재손상 여부 점검</li> <li>· 안전사다리 재설치 후 재손상 여부 점검</li> </ul> |

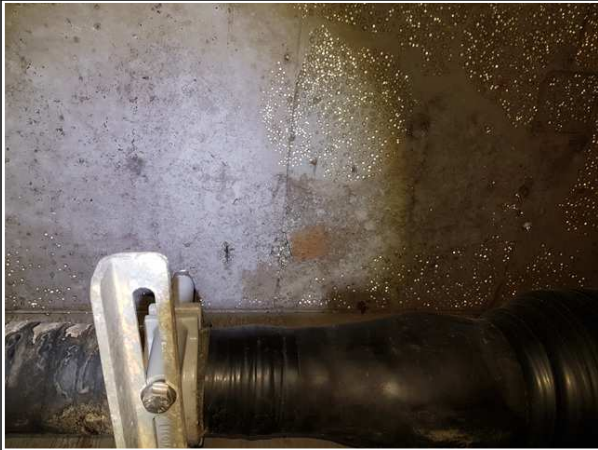
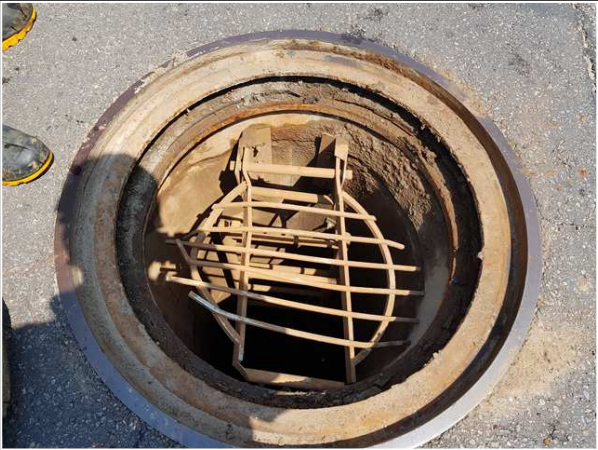
| 내용 | 신파주~ 문발 #11 | 내용 | 신파주~ 문발 #9 |
| | 재료분리 | | 안전사다리 변형 |
