## 제 **14** 장 일산송포

## 제 14 장 일산송포

본 맨홀은 경기도 고양시 일산동구 백석동 ~ 일산서구 일산동 일원에 위치한 시설물로 총 15개소(#1 ~ 15)의 철근 콘크리트 구조물로 시공되어 있으며 본 시설물의 세부내용은 다음과 같다.

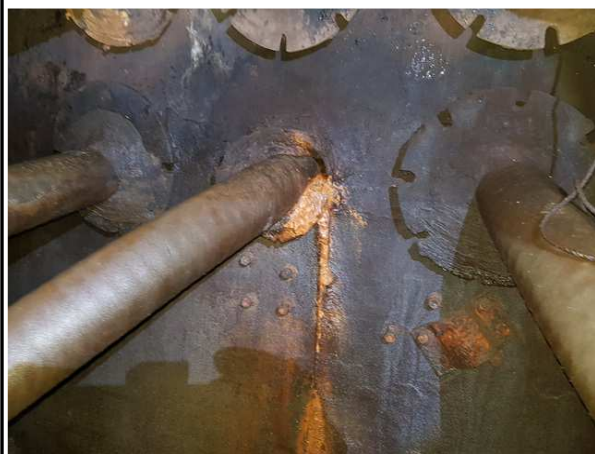
| 내용 | 관로구 및 벽체 |
| | 관로구누수, 파손 |

관로구누수는 시공 미흡 및 장기 공용에 따른 연결볼트 탈락, 상부 차량 하중에 의한 관로구 손상 등이 원인으로 판단되며, 누수로 인한 하부콘크리트 및 부속시설의 손상이 우려되므로 적절한 관로구 보수가 필요할 것으로 사료된다.

파손은 시공미흡 부위에 관로구 누수로 인한 수분점착이 지속되어 발생한 것으로 판단되며 관로구 보수 후 단면보수를 통한 내구성 확보가 필요한 것으로 판단된다.

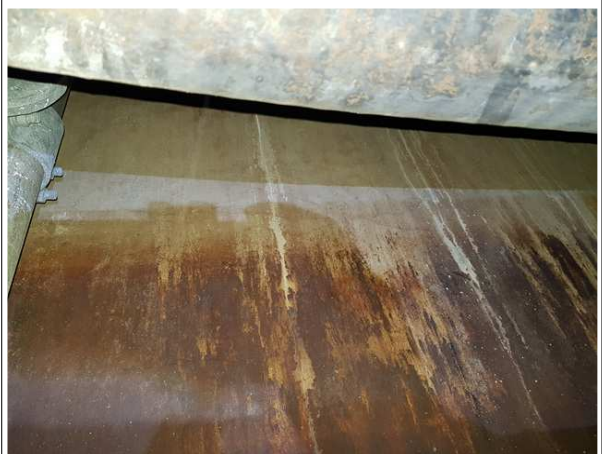
| 내용 | 벽체 |
| | 균열부백태 |

균열부백태 및 백태 손상은 시공 초기 콘크리트 타설 후 양생 과정에서 발생한 건조수축 등에 의해 형성된 손상부에 맨홀 내부의 습윤환경 및 관로구누수로 인한 수분점착이 반복되어 발생한 것으로 사료되며, 표면보수를 통한 내구성 확보가 필요한 것으로 판단된다.

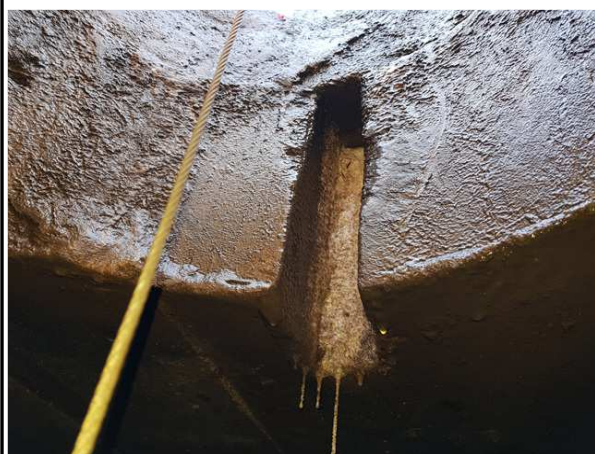
| 내용 | 상부슬래브 |
| | 백태 |

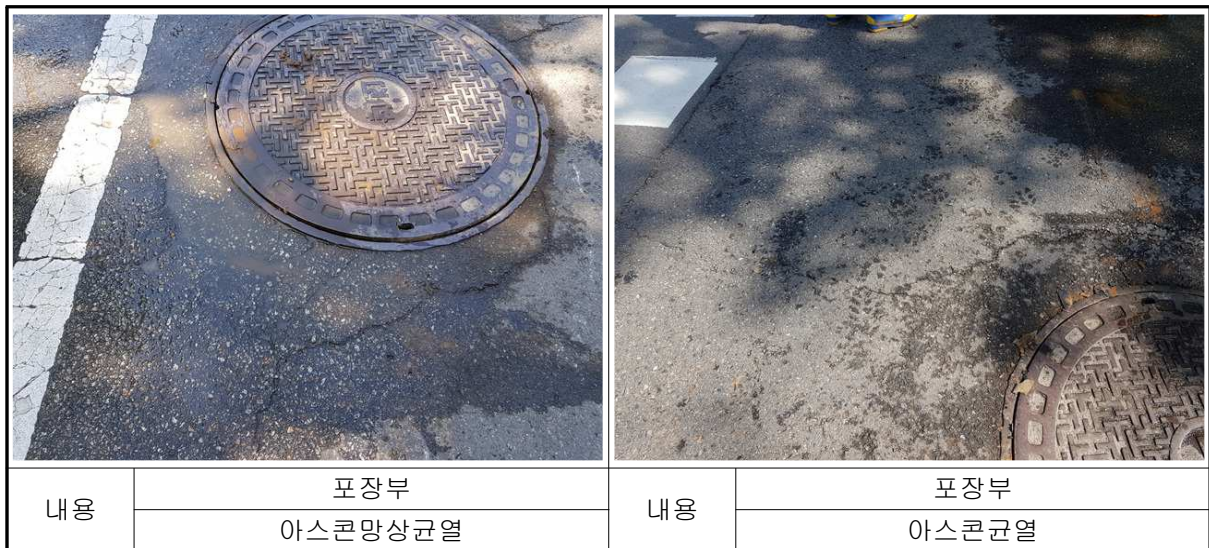
【사진 14.3】 맨홀 외부 주요 손상

금회 정밀안전점검을 통한 맨홀 외부 외관조사결과, 아스콘균열, 아스콘파손, 아스콘망상균열이 조사되었다.

아스콘균열, 아스콘망상균열은 재질열화 및 주행차량의 충격하중 또는 운하중에 따른 손상으로 판단되며, 현재는 손상이 경미하여 차량 주행에는 지장이 없는 상태이므로 주의관찰 후 손상이 진전될 경우 적절한 보수가 필요한 것으로 사료된다.

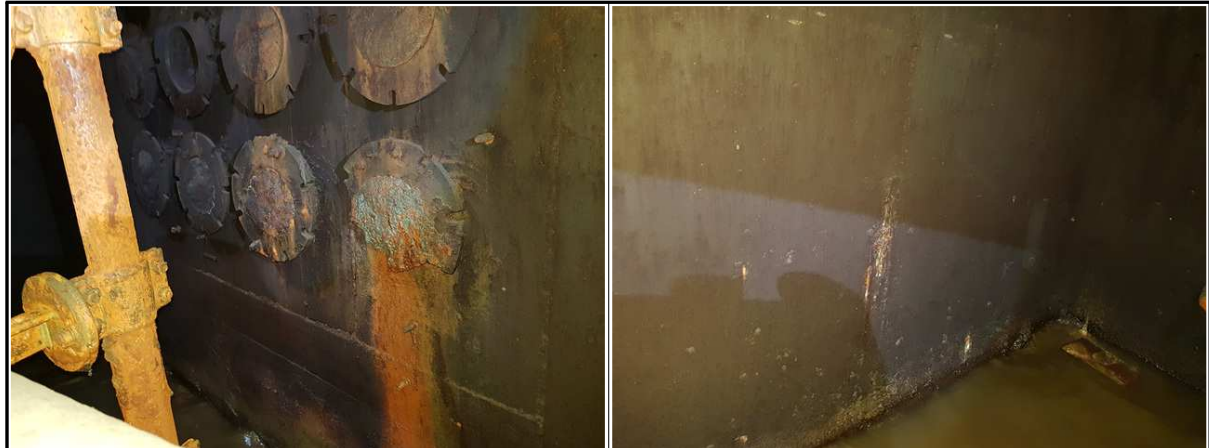
| 내용 | 관로구 | 내용 | 벽체 |
| | 관로구누수 | | 백태 |

관로구누수는 시공 미흡 및 장기 공용에 따른 연결볼트 탈락, 상부 차량 하중에 의한 관로구 손상 등이 원인으로 판단되며, 누수로 인한 하부콘크리트 및 부속시설의 손상이 우려되므로 적절한 관로구 보수가 필요할 것으로 사료된다.

백태 손상은 시공 초기 콘크리트 타설 후 양생 과정에서 발생한 건조수축 등에 의해 형성된 손상부에 맨홀 내부의 습윤환경 및 관로구누수로 인한 수분접촉이 반복되어 발생한 것으로 사료되며, 표면보수를 통한 내구성 확보가 필요한 것으로 판단된다.

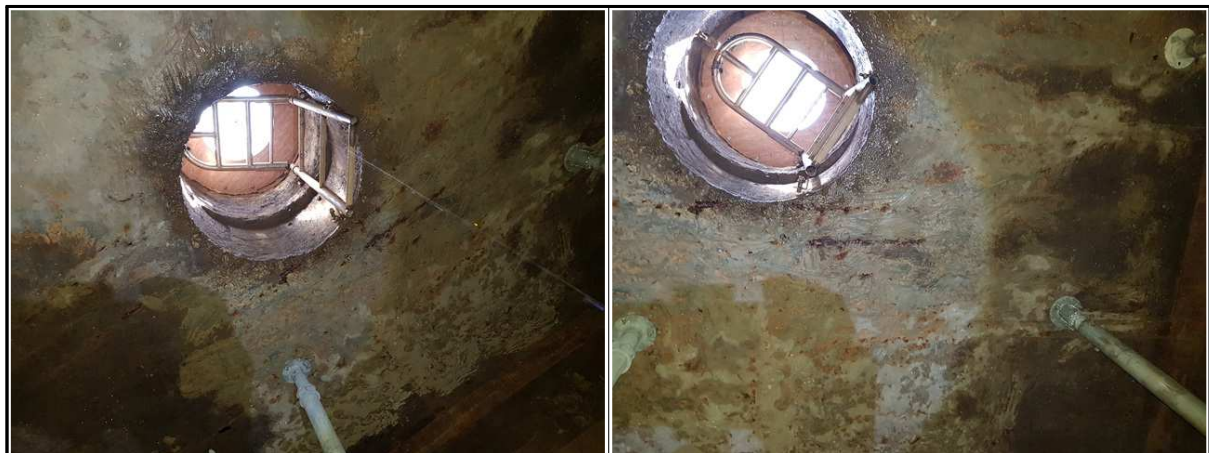
【사진 14.6】 맨홀 내부 주요 손상

| 내용 | 상부슬래브 | 내용 | 상부슬래브 |
| | 재료분리 | | 철근노출 |

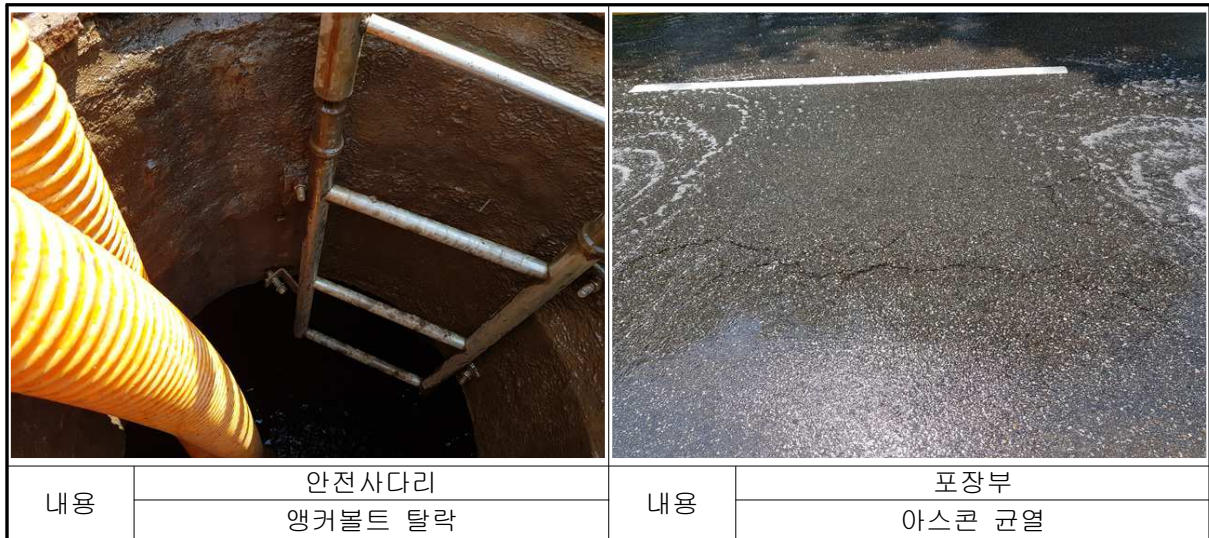
【사진 14.7】 맨홀 외부 주요 손상

금회 정밀안전점검을 통한 맨홀 외부 외관조사결과, 아스콘균열, 양카볼트 탈락이 조사되었다.

아스콘균열은 재질열화 및 주행차량의 충격하중 또는 윤하중에 따른 손상으로 판단되며, 현재는 손상이 경미하여 차량 주행에는 지장이 없는 상태이므로 주의관찰 후 손상이 진전될 경우 적절한 보수가 필요한 것으로 사료된다.

앵커볼트 탈락은 안전사다리의 장기공용 중 외부 압력등에 의하여 손상이 발생한 것으로 출입 작업자의 안전확보를 위해 볼트 재설치가 요망된다.

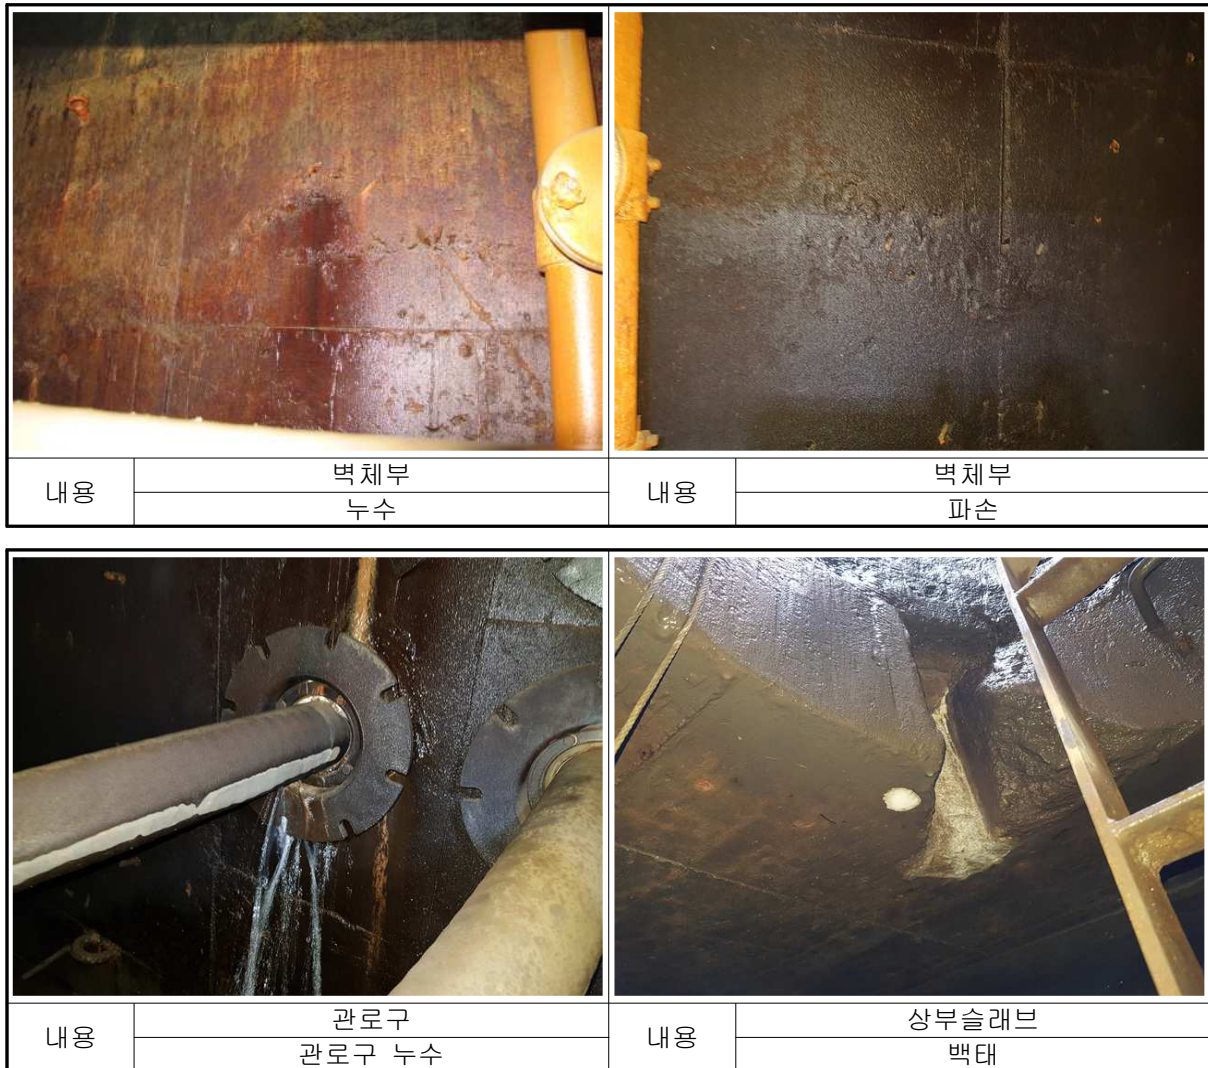
【사진 14.10】 맨홀 내부 주요 손상

금회 정밀안전점검을 통한 맨홀 내부 외관조사결과, 파손, 누수, 재료분리가 조사되었다.

관로구 누수의 경우 시공 미흡 및 장기 공용에 따른 연결볼트 탈락, 상부 차량 하중에 의한 관로구 손상 등이 원인으로 판단되며, 누수로 인한 하부콘크리트 및 부속시설의 손상이 우려되므로 적절한 관로구 보수가 필요할 것으로 사료된다.

벽체 누수는 벽체 재료분리에 의해 맨홀 배면의 지하수가 침투된 것으로 판단되며 벽체 철근 부식은 없는 상태이나 지속적 누수 발생시 2차 손상이 우려되므로 누수부 보수가 요구 된다

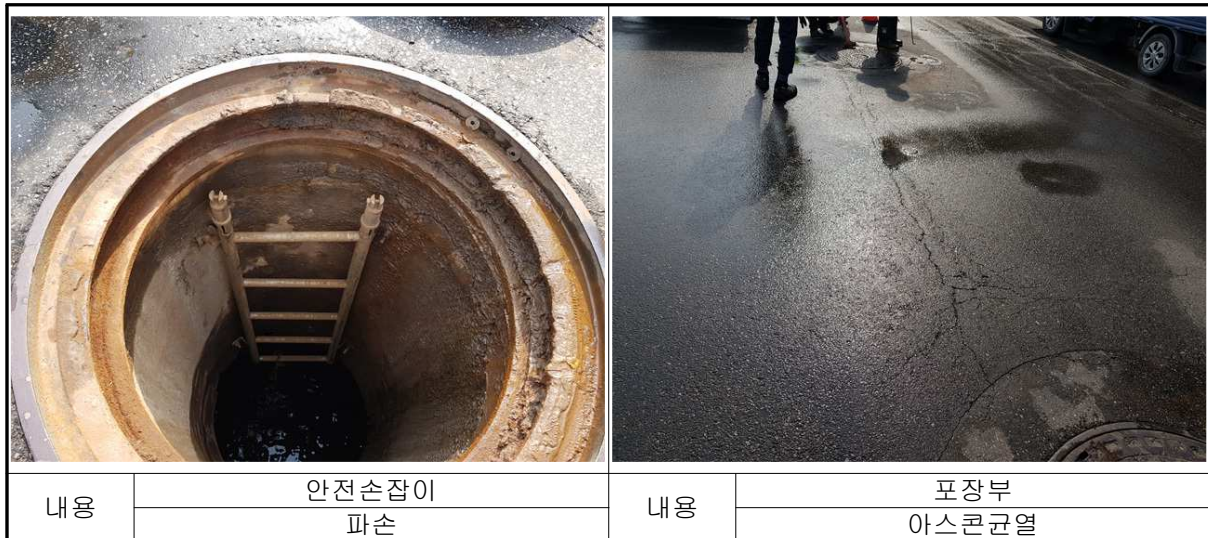
【사진 14.11】 맨홀 외부 주요 손상

안전손잡이 파손은 안전사다리의 장기공용 중 외부 압력등에 의하여 손상이 발생된 것으로 판단되며 출입 작업자의 안전 확보를 위해 재설치가 요망된다.

아스콘균열의 경우 재질열화 및 주행차량의 충격하중 또는 윤하중에 따른 손상으로

판단되며 현재는 손상이 경미하여 차량 주행에는 지장이 없는 상태이므로 주의관찰 후 손상이 진전될 경우 적절한 보수가 필요한 것으로 사료된다.

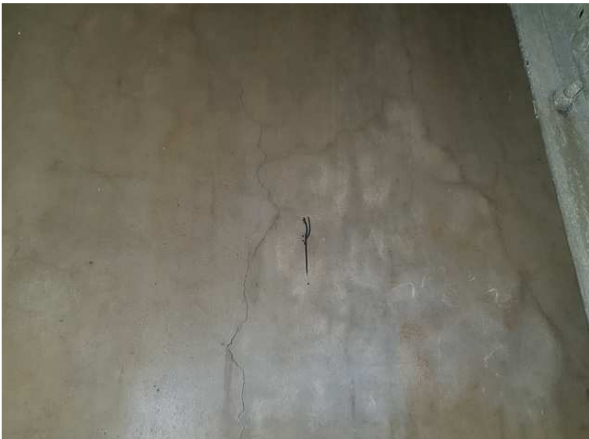
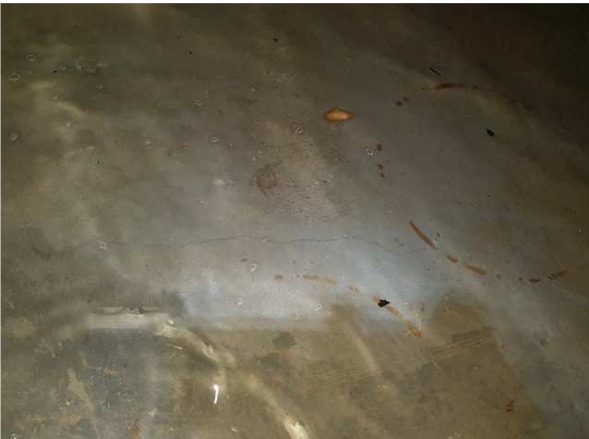
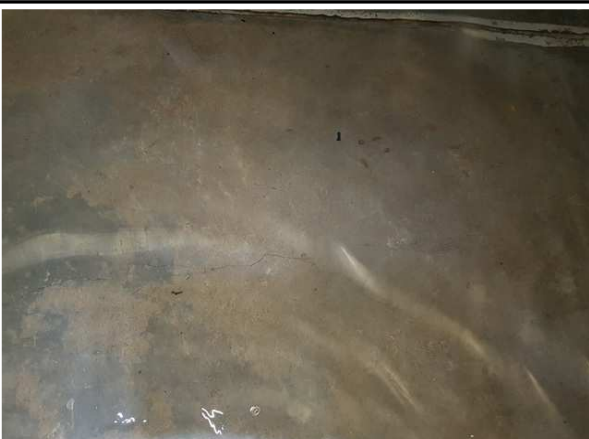
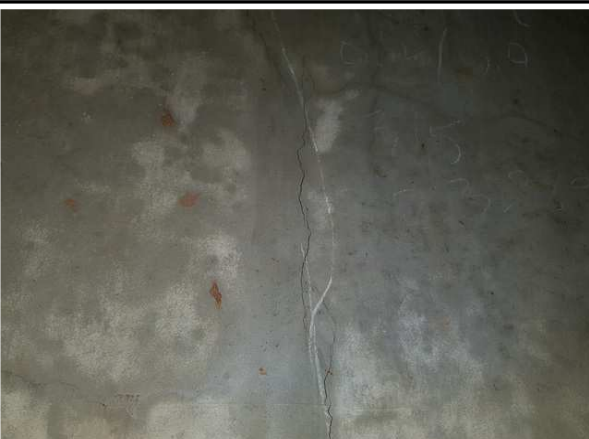
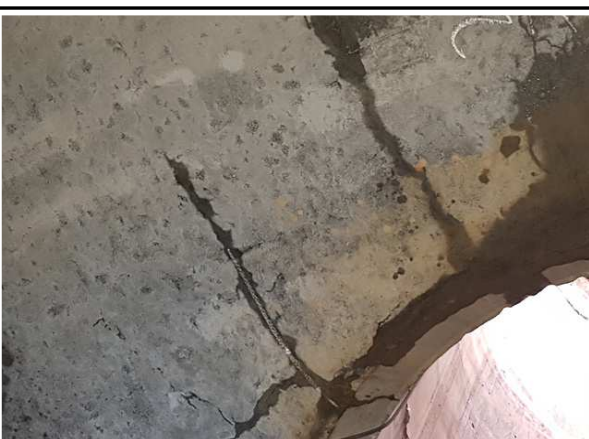
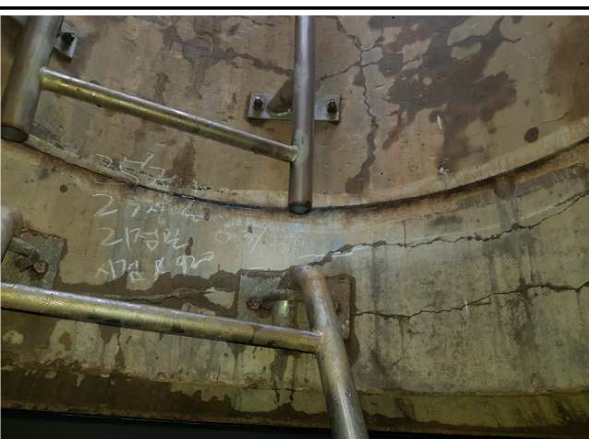
【사진 14.14】 맨홀 내부 주요 손상

| 내용 | 벽체부<br>균열(0.3mm미만) | 내용 | 벽체부<br>균열(0.3mm미만) |
| 내용 | 벽체부<br>균열(0.3mm미만) | 내용 | 벽체부<br>균열(0.3mm이상) |
| 내용 | 상부슬래브<br>균열(0.3mm미만) | 내용 | 상부슬래브<br>균열(0.3mm이상) |

균열(0.3mm미만, 이상), 망상균열은 시공 초기의 건조수축에 의해 발생한 균열이 무기질 방수층에 반사되어 나타난 것으로 판단된다. 콘크리트의 내구성 확보를 위해 손상의 정도에 따라 표면보수, 주입보수 등의 적절한 보수가 필요할 것으로 사료된다.

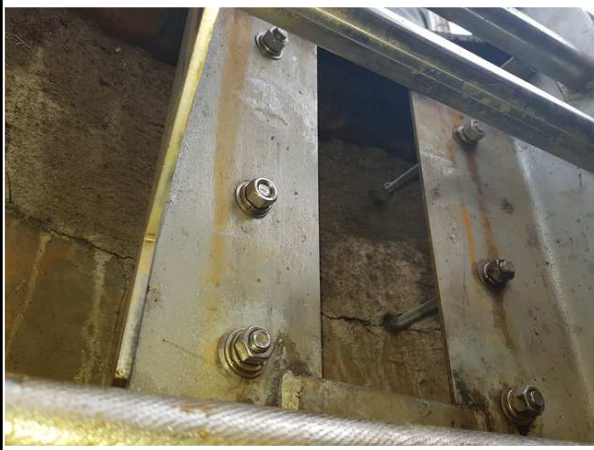
| 내용 | 안전손잡이<br>앵커볼트 풀림(흔들림) | 내용 | 맨홀 외부<br>상태양호 |

안전사다리 앵커볼트 풀림의 경우 장기공용 및 손상부 인근 균열의 영향을 받아 작업시 흔들림, 진동 등의 반복적인 체결부 이완이 발생한 것이 원인으로 판단되며, 해당 균열에 대하여 보수 후 재체결이 요망된다.

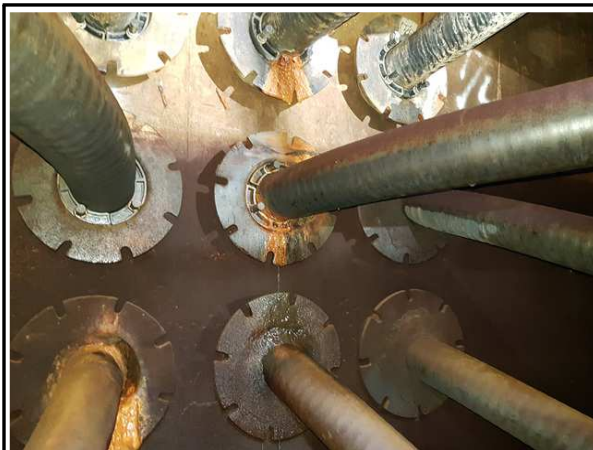
내용 관로구  
관로구누수

관로구누수는 시공 미흡 및 장기 공용에 따른 연결볼트 탈락, 상부 차량 하중에 의한 관로구 손상 등이 원인으로 판단되며, 누수로 인한 하부콘크리트 및 부속시설의 손상이 우려되므로 적절한 관로구 보수가 필요할 것으로 사료된다.

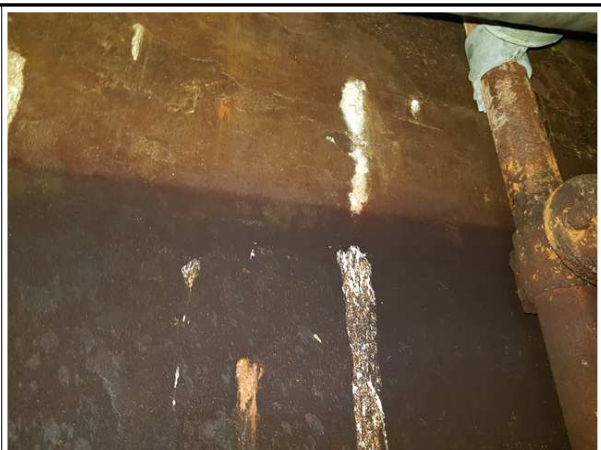
내용 벽체부  
백태

백태 손상은 시공 초기 콘크리트 타설 후 양생 과정에서 발생한 건조수축 등에 의해 형성된 손상부가 관로구누수로 인해 지속적으로 지하수에 노출되어 발생한 것으로 사료되며 관로구보수 후 표면보수를 실시하여 콘크리트 내구성 저하를 방지하는 것이 적절할 것으로 사료된다.

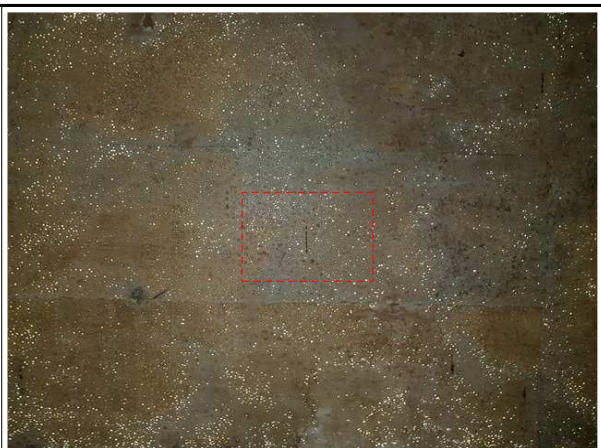
내용 상부슬래브  
녹흔적

공용 중 노출된 것으로 사료되며, 주의관찰을 실시 후 손상이 진전되어 철근노출이 발생할 경우 단면보수(방청)을 통한 내구성 확보가 필요한 것으로 판단된다.

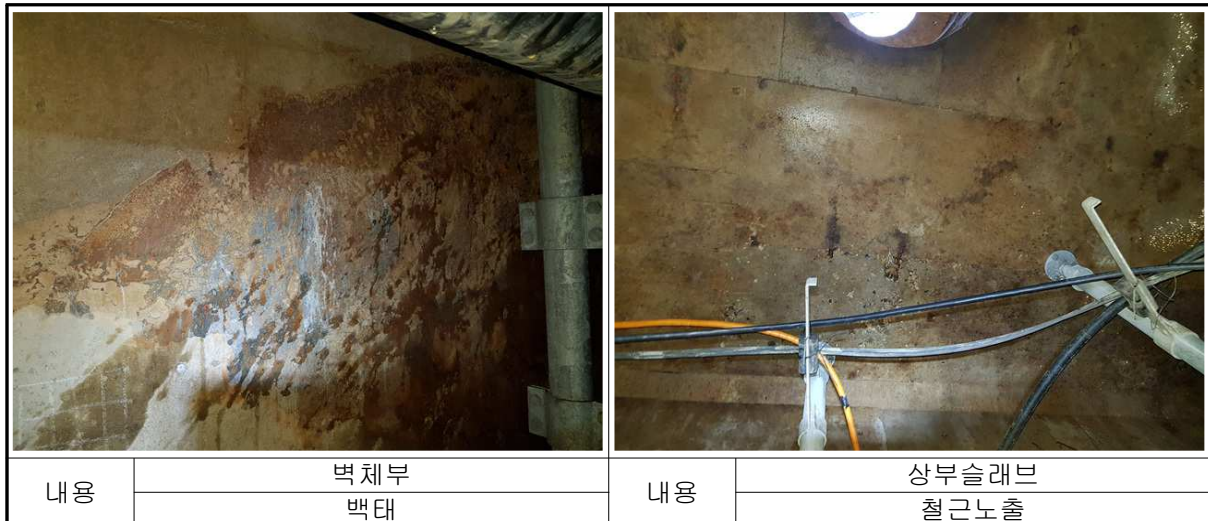
【사진 14.26】 맨홀 내부 주요 손상

백태 손상은 시시공 초기 콘크리트 타설 후 양생 과정에서 발생한 건조수축 등에 의해 형성된 손상부에 맨홀 내부의 습윤환경으로 인한 수분접촉이 반복되어 발생한 것으로 사료되며, 표면보수를 통한 내구성 확보가 필요한 것으로 판단된다.

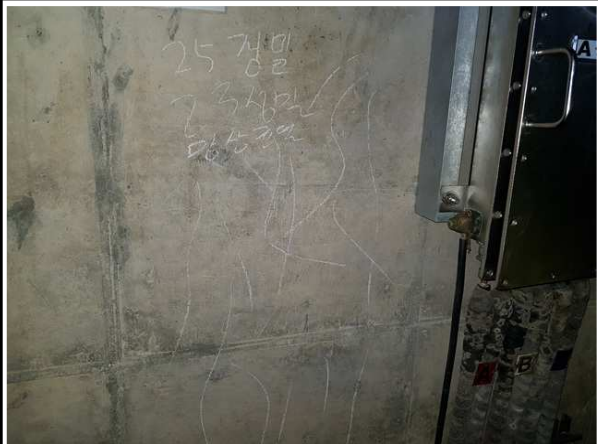
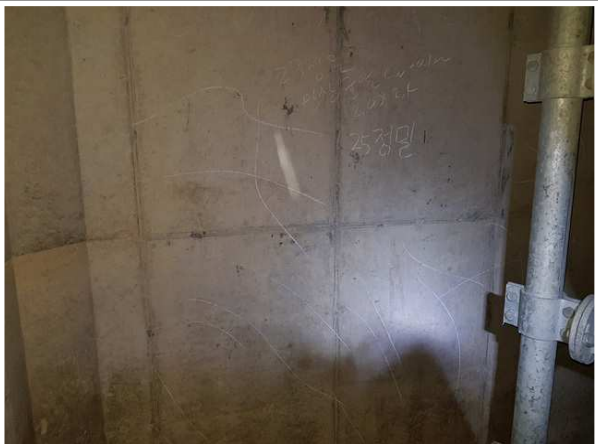
【사진 14.30】 맨홀 내부 주요 손상

| 내용 | 벽체부<br>망상균열 | 내용 | 벽체부<br>망상균열 |

금회 조사 결과, 내부에서 망상균열이 조사되었으며, 망상균열은 발생위치 및 형태 등 균열 특성을 고려할 때, 시공초기 건조수축에 의해 되어 무기질 방수층으로 반사되어 나타난 것으로 표면보수를 통한 내구성 확보가 필요한 것으로 판단된다.

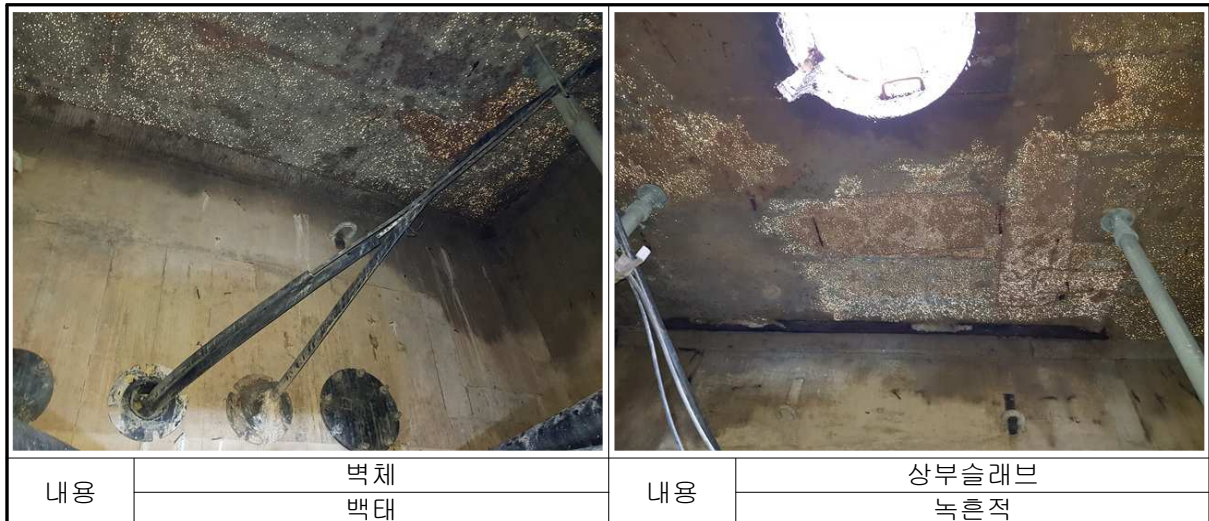
【사진 14.34】 맨홀 내부 주요 손상

백태 손상은 시공 초기 콘크리트 타설 후 양생 과정에서 발생한 건조수축 등에 의해 형성된 손상부에 맨홀 내부의 습윤환경으로 인한 수분접촉이 반복되어 발생한 것으로 사료되며, 표면보수를 통한 내구성 확보가 필요한 것으로 판단된다.

녹흔적은 상부슬래브의 잡철근들이 시공 미흡 및 초기 피복두께 부족으로 인하여 장기 공용 중 노출된 것으로 사료되며, 주의관찰을 실시 후 손상이 진전되어 철근노출이 발생할 경우 단면보수(방청)을 통한 내구성 확보가 필요한 것으로 판단된다.

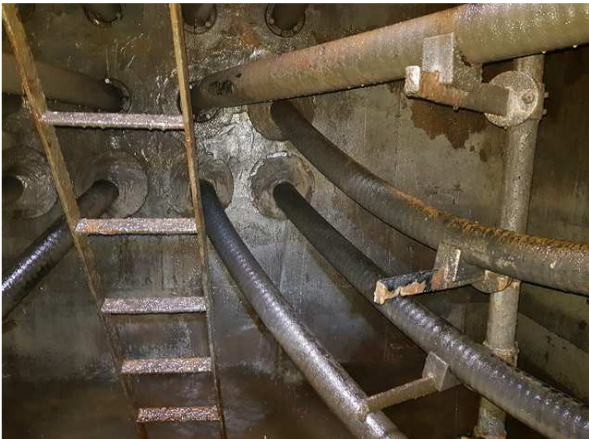
| 내용 | 관로구 | 내용 | 상부슬래브 |
| | 관로구누수 | | 녹흔적 |

관로구누수는 공 미흡 및 장기 공용에 따른 연결볼트 탈락, 상부 차량 하중에 의한 관로구 손상 등이 원인으로 판단되며, 누수로 인한 하부콘크리트 및 부속시설의 손상이 우려되므로 적절한 관로구 보수가 필요할 것으로 사료된다.

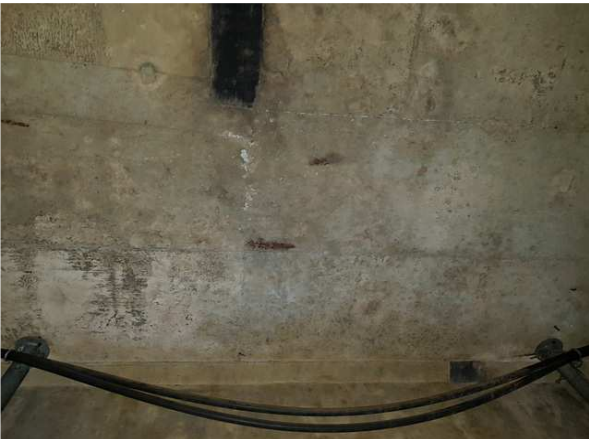
녹흔적은 상부슬래브의 잡철근들이 시공 미흡 및 초기 피복두께 부족으로 인하여 장기 공용 중 노출된 것으로 사료되며, 주의관찰을 실시 후 손상이 진전되어 철근노출이 발생할 경우 단면보수(방청)을 통한 내구성 확보가 필요한 것으로 판단된다.

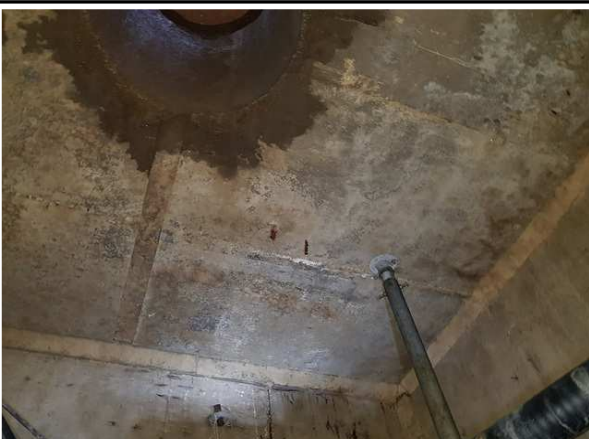
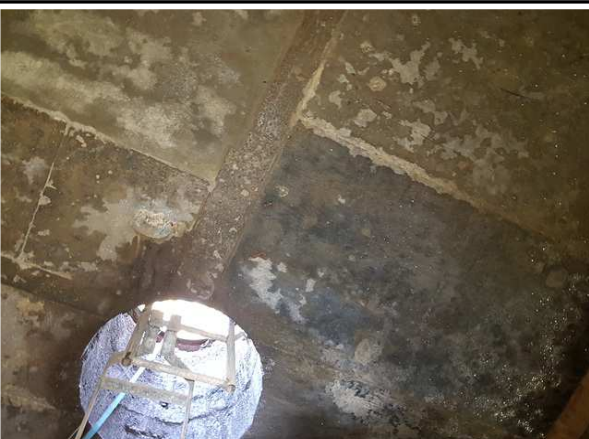
| 내용 | 상부슬래브<br>녹흔적 | 내용 | 상부슬래브<br>녹흔적 |

녹흔적은 상부슬래브의 잡철근들이 시공 미흡 및 초기 피복 부족으로 인하여 장기공용 중 노출 된 것으로 보이며 주의관찰을 실시 후 손상이 진전되어 철근노출이 발생할 경우 단면보수(방청)을 통한 내구성 확보가 필요해 보인다.

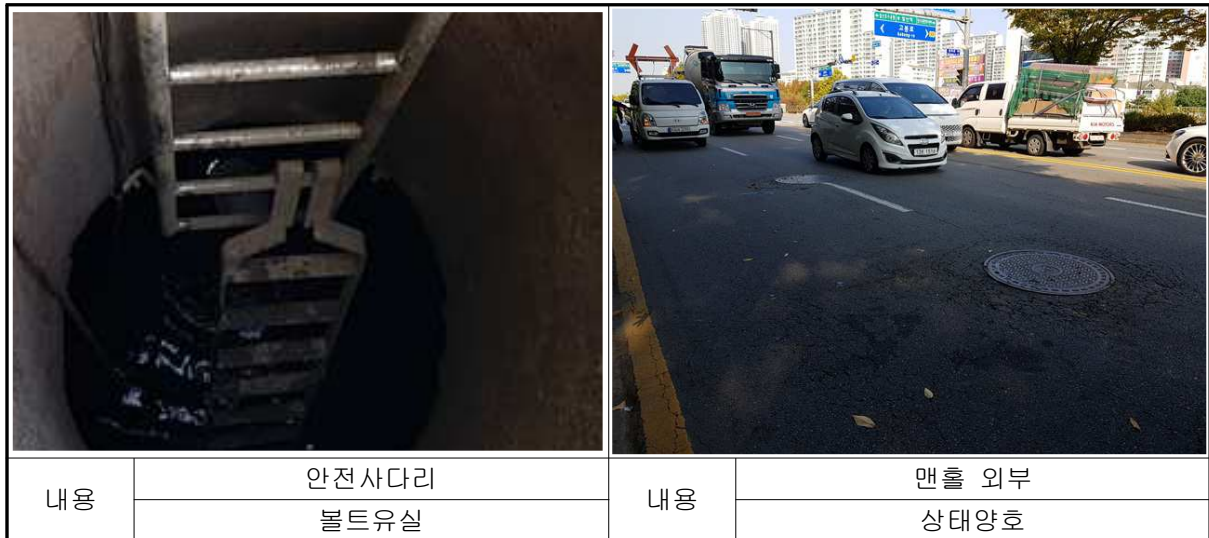
【사진 14.43】 맨홀 외부 주요 손상

| 구분 | 부재 | 손상 | 단위 | 개소 | 물량 | 비고 |
|---|---|---|---|---|---|---|
| 외부 | 안전사다리 | 볼트유실 | EA | 2 | 2 | |

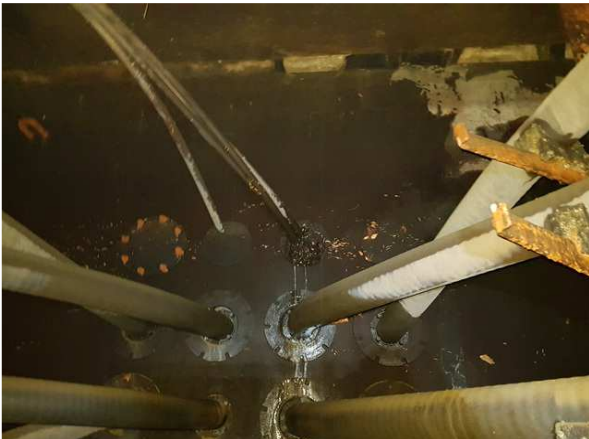
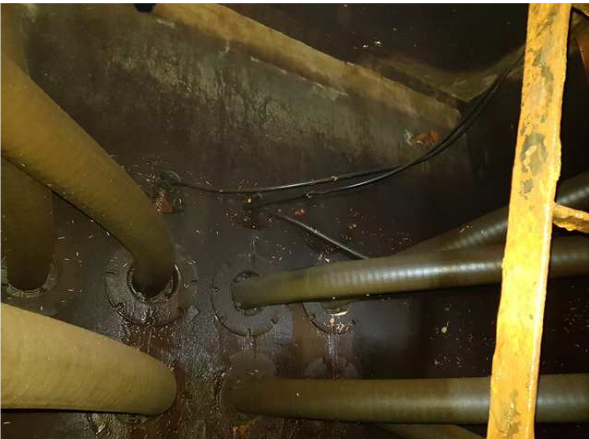
| 내용 | 관로구<br>관로구누수 | 내용 | 관로구<br>관로구누수 |

관로구 누수의 경우 시공 미흡 및 장기 공용에 따른 연결볼트 탈락, 상부 차량 하중에 의한 관로구 손상 등이 원인으로 판단되며, 누수로 인한 하부콘크리트 및 부속시설의 손상이 우려되므로 적절한 관로구 보수가 필요할 것으로 사료된다.

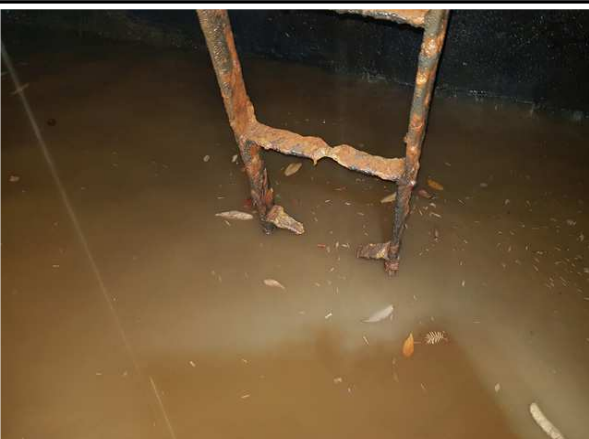
| 내용 | 벽체<br>박락 보수부 전경 | 내용 | 하부<br>사다리 하부 파손 |

사다리 하부 파손은 장기 공용 중 관로구누수로 인하여 들어온 지하수로 맨홀에 고여있게 된 지하수들과 사다리 하부의 철근부분이 산화 작용을 거쳐 파손되어 없어진 것으로 판단되며, 이는 작업자의 안전확보를 위하여 사다리의 재설치가 필요한 것으로 사료된다.

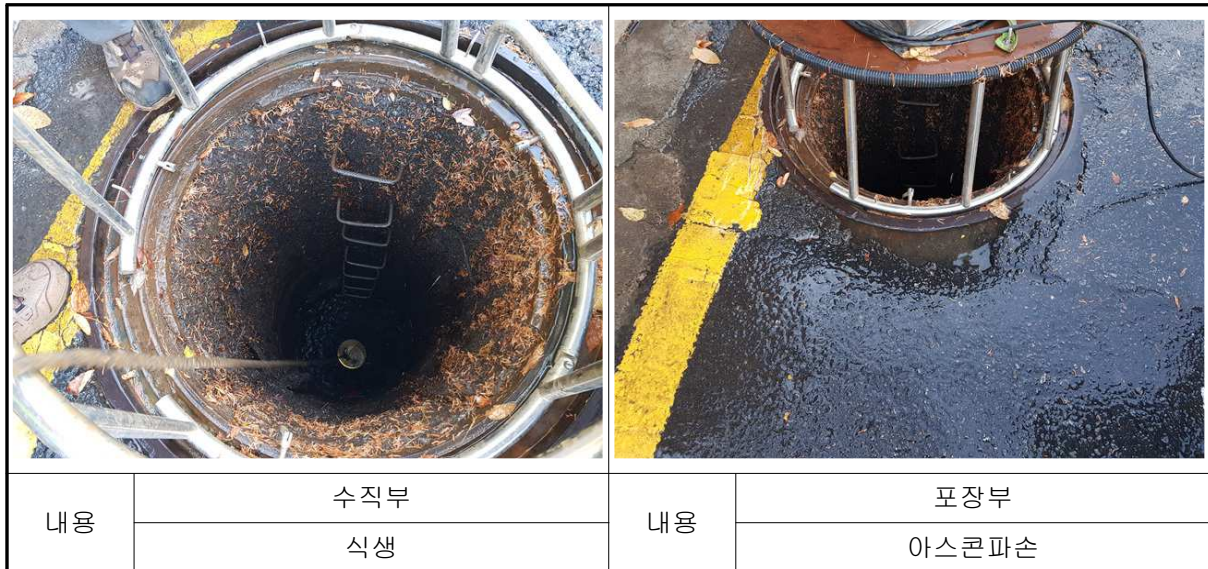
【사진 14.47】 맨홀 외부 주요 손상

금회 정밀안전점검을 통한 맨홀 외부 외관조사결과, 아스콘균열, 아스콘망상균열이 조사되었다.

아스콘균열, 아스콘망상균열, 아스콘 파손의 경우 재질열화 및 주행차량의 충격하중 또는 윤하중에 따른 손상으로 판단되며, 현재는 차량 주행에는 지장이 없는 상태이므로 주의관찰 후 손상이 진전될 경우 적절한 보수가 필요한 것으로 사료된다.

식생의 경우 작업자의 부주의로 인한 맨홀 내부 뚜껑 체결 미흡으로 외부 관목류의 뿌리가 내부로 침투하였고, 우수 유입에 따른 지속적인 수분 공급이 복합적으로 작용한 것으로 판단된다. 콘크리트에 뿌리가 침투하여 물리적인 손상을 유발할 수 있어 2차 손상의 가능성이 우려되므로 정비 등의 적절한 조치가 필요한 것으로 판단된다.

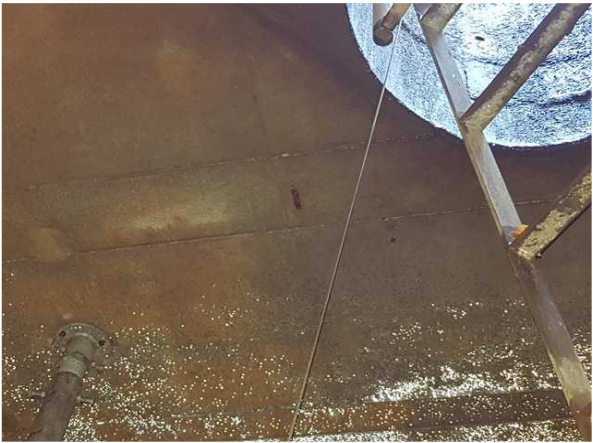
| 내용 | 상부슬래브<br>철근노출 | 내용 | 벽체<br>백태 |

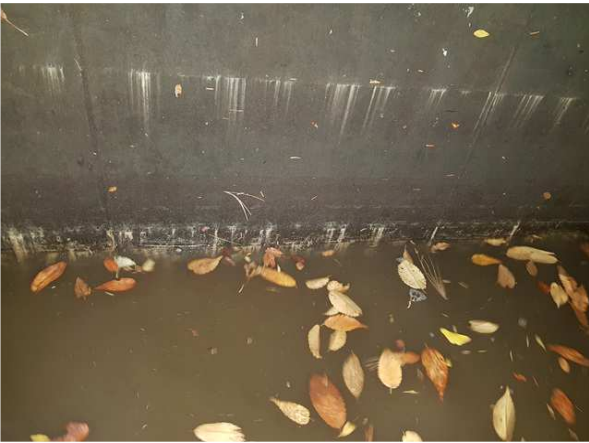
금회 조사 결과, 철근노출, 백태, 아스콘균열, 아스콘망상균열, 아스콘파손이 조사되었다. 백태는 시공 초기 콘크리트 타설 후 양생 과정에서 발생한 건조수축 등에 의해 형성된 손상부에 맨홀 내부의 습윤환경으로 인한 수분접촉이 반복되어 발생한 것으로 사료되며, 표면보수를 통한 내구성 확보가 필요한 것으로 판단된다.

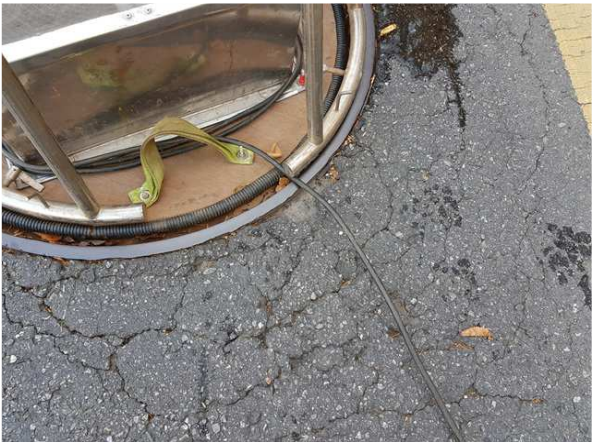
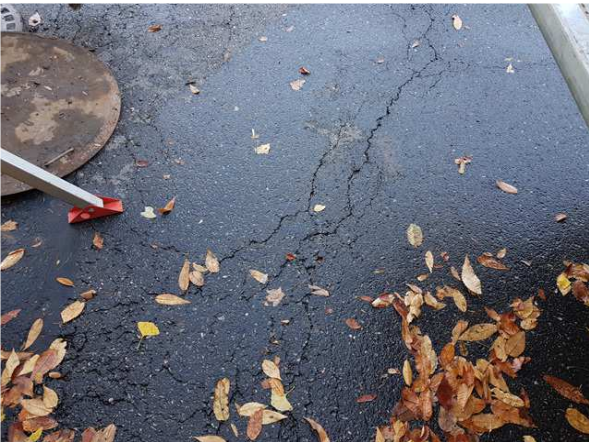
【사진 14.51】 맨홀 외부 주요 손상

| 내용 | 포장부<br>아스콘파손 | 내용 | 포장부<br>아스콘균열 |

아스콘균열, 아스콘망상균열, 아스콘파손은 재질열화 및 주행차량의 충격하중 또는 운하중에 따른 손상으로 판단되며 현재는 차량 주행에는 지장이 없는 상태이므로 주의관찰 후 손상이 진전될 경우 적절한 보수가 필요한 것으로 사료된다.

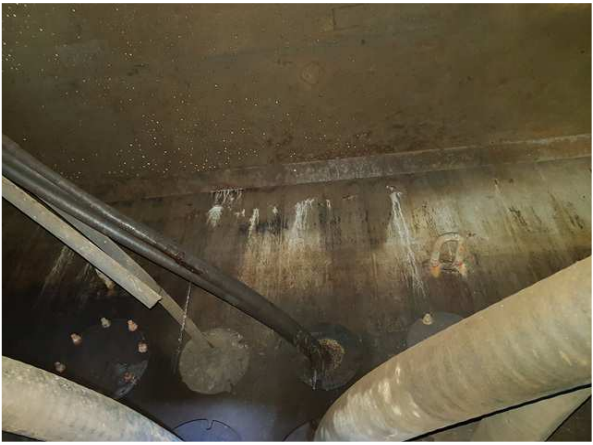
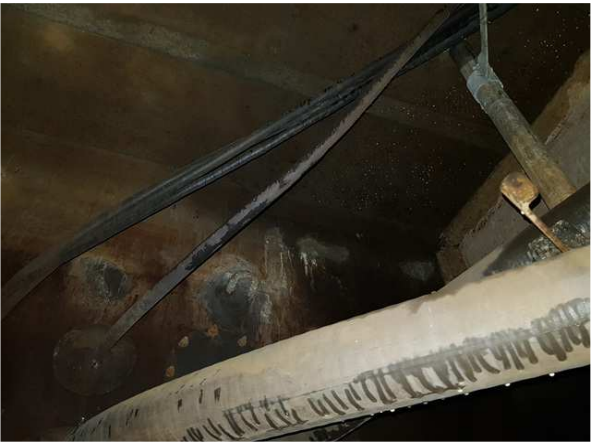
| | 백태 | | 백태 |

백태 손상은 시공 초기 콘크리트 타설 후 양생 과정에서 발생한 건조수축 등에 의해 형성된 손상부가 맨홀 내부의 습윤환경으로 인한 수분점착이 반복되어 발생한 것으로 사료되며, 표면보수를 실시하여 콘크리트 내구성 저하를 방지하는 것이 적절할 것으로 판단된다.

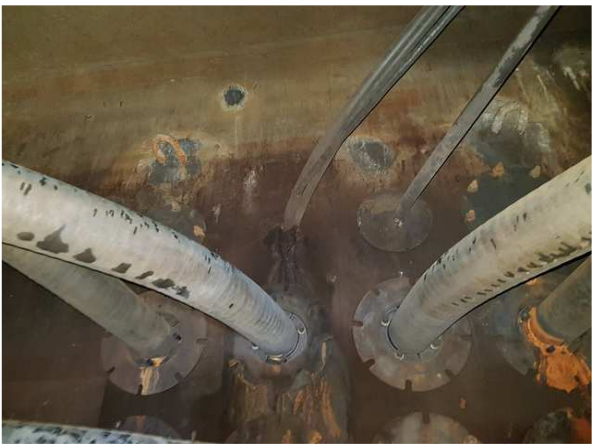
| | 관로구 누수 | | 재료분리 |

관로구누수는 시공 미흡 및 장기 공용에 따른 연결볼트 탈락, 상부 차량 하중에 의한 관로구 손상 등이 원인으로 판단되며, 누수로 인한 하부콘크리트 및 부속시설의 손상이 우려되므로 적절한 관로구 보수가 필요할 것으로 사료된다

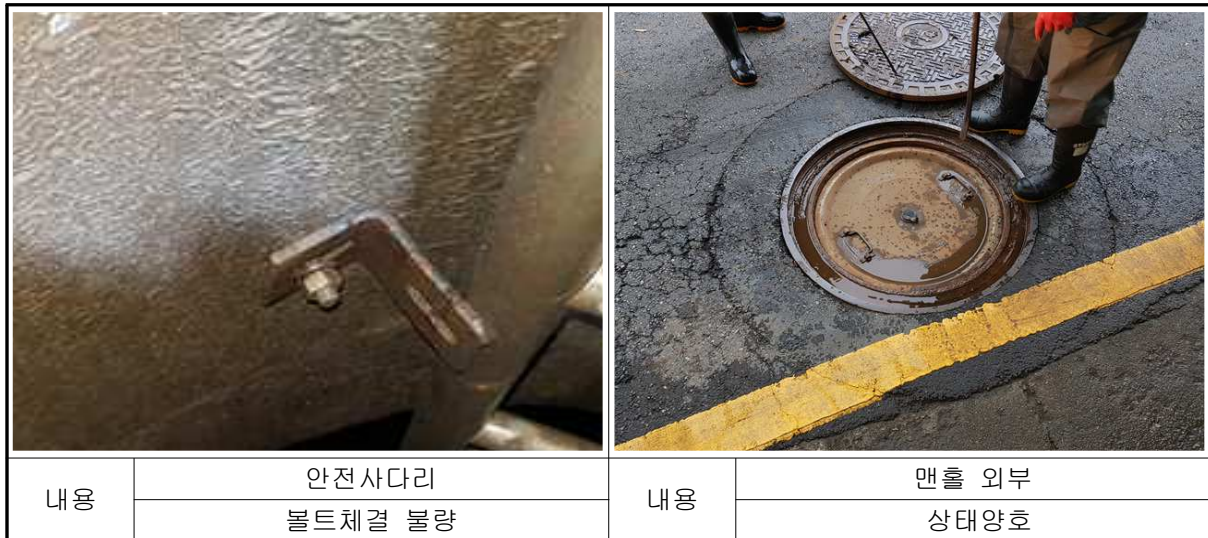
【사진 14.55】 맨홀 외부 주요 손상

| 구분 | 부재 | 손상 | 단위 | 개소 | 물량 | 비고 |
|---|---|---|---|---|---|---|
| 외부 | 안전사다리 | 볼트체결불량 | EA | 1 | 1 | |

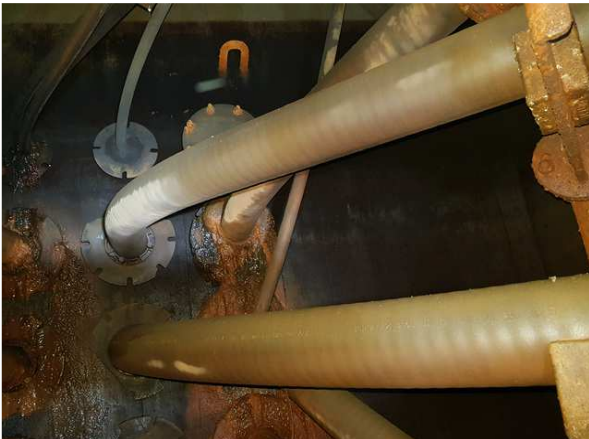
| 내용 | 관로구<br>관로구누수 | 내용 | 벽체부<br>박락 |

관로구누수는 시공 미흡 및 장기 공용에 따른 연결볼트 탈락, 상부 차량 하중에 의한 관로구 손상 등이 원인으로 판단되며, 누수로 인한 하부콘크리트 및 부속시설의 손상이 우려되므로 적절한 관로구 보수가 필요할 것으로 사료된다.

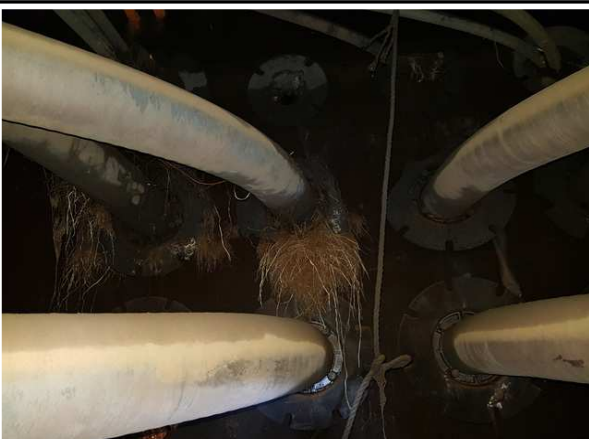
| 내용 | 벽체부<br>식생 | 내용 | 벽체부<br>백태 |

식생의 경우 외부에서 유입된 관목등의 식생의 뿌리가 관로구 누수로 수분공급이 원활한 위치에 침투하여 발생된 것으로 사료되며, 관로구 방수장치나 콘크리트에 뿌리가 침투하여 물리적인 손상을 유발할 수 있어 2차 손상의 가능성이 우려되므로 정비 등의 적절한 조치가 필요한 것으로 판단된다.

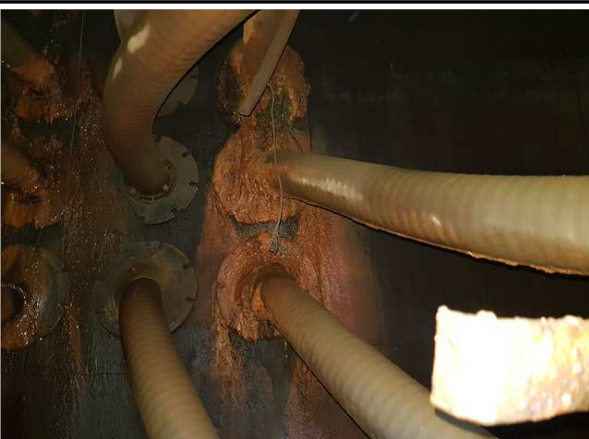
백태 손상은 시공 초기 콘크리트 타설 후 양생 과정에서 발생한 건조수축 등에 의해 형성된 손상부가 관로구누수로 인해 지속적으로 지하수에 노출되어 발생된 것으로 사료되며 관로구보수 후 표면보수를 실시하여 콘크리트 내구성 저하를 방지하는 것이 적절할 것으로 사료된다.

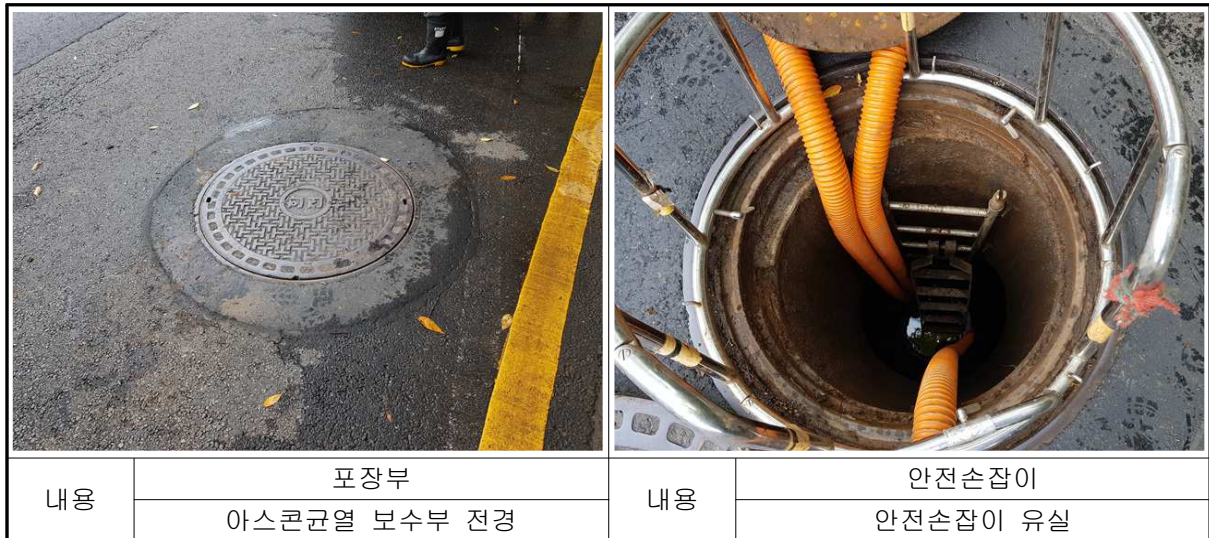
【사진 14.59】 맨홀 외부 주요 손상

금회 정밀안전점검을 통한 맨홀 외부 외관조사결과, 아스콘균열, 안전손잡이유실이 조사되었다.

아스콘균열은 재질열화 및 주행차량의 충격하중 또는 윤하중에 따른 손상으로 판단되며 현재는 손상이 경미하여 차량 주행에는 지장이 없는 상태이므로 주의관찰 후 손상이 진전될 경우 적절한 보수가 필요한 것으로 사료된다.

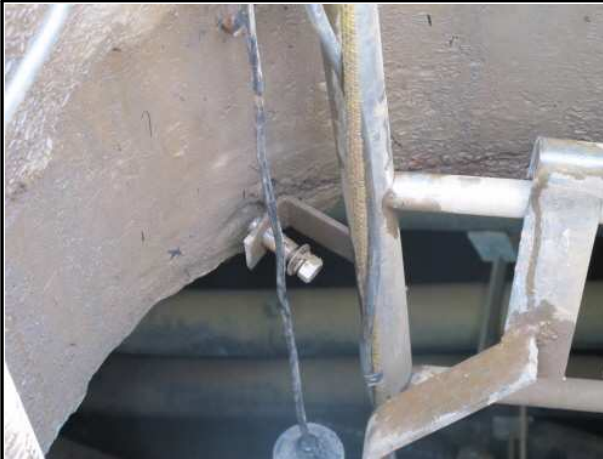
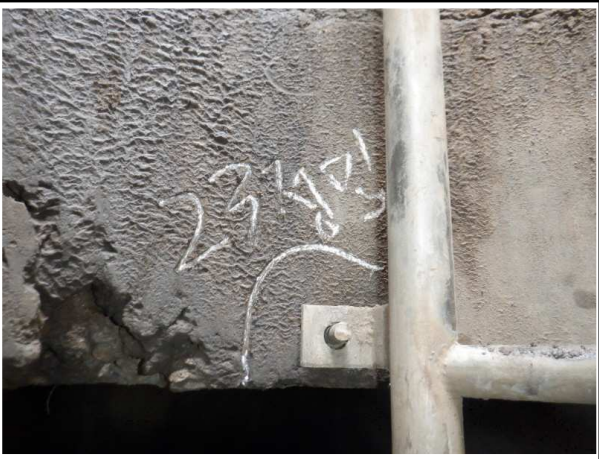
| 구분 | 추락방지시설 | | 도로포장 | | 도로부<br>신축이음부 | | 환기구 등의<br>덮개 | | 비고 |
|---|---|---|---|---|---|---|---|---|---|
| | 1) 추락방지시설은 사다리하부파손, 앵커볼트 체결불량, 안전손잡이 유실, 앵커볼트 탈락 등이 조사되었다.<br>2) 도로포장은 아스콘균열,아스콘파손, 아스콘망상균열이 조사되었다. | | | | | | | | |

| | 앵커볼트 탈락 | | 볼트유실 |

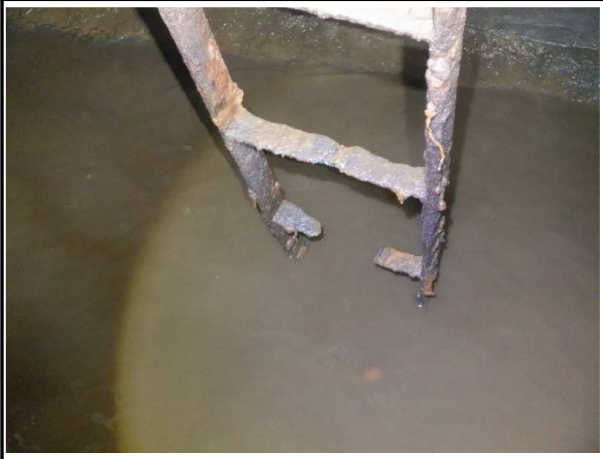
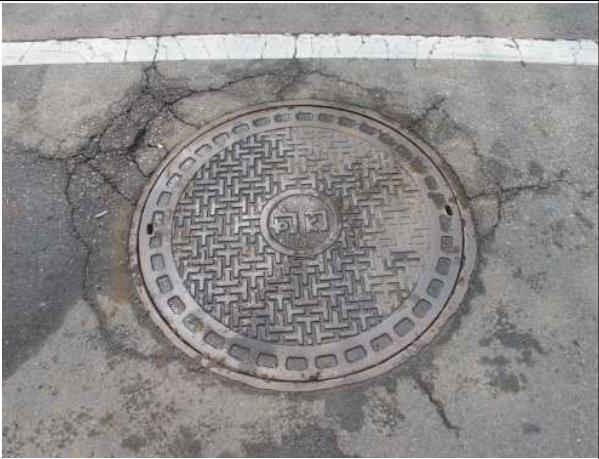
| | 사다리 하부 파손 | | 아스콘망상균열, 파손 |

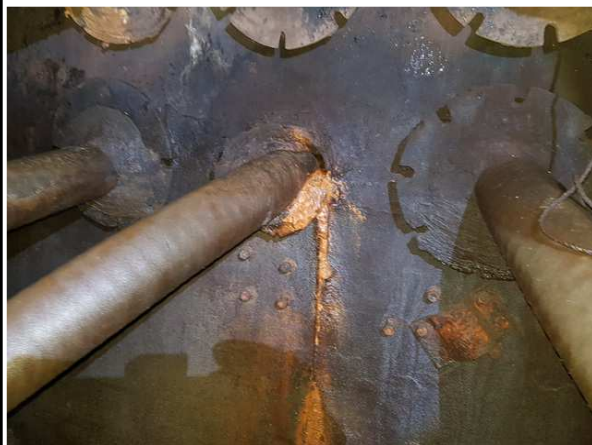
| 내용 | 일산송포#1 |

| | 관로구누수 |

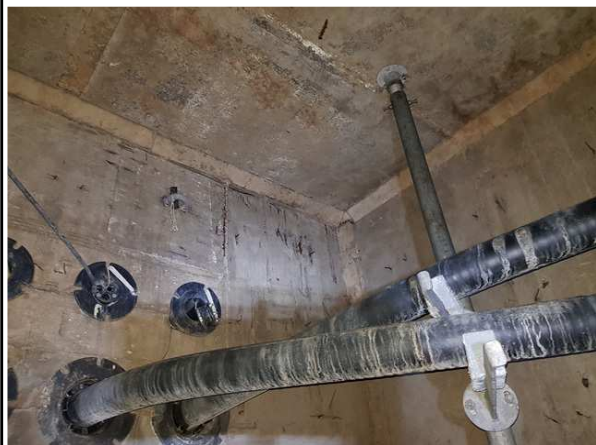
| 내용 | 일산송포#11 |

| | 철근노출 |
