## 제 **15**장 양주시축

## 제 15 장 양주지축

### 15.1 시설물 개요

### 15.3.1 양주~지축 #1

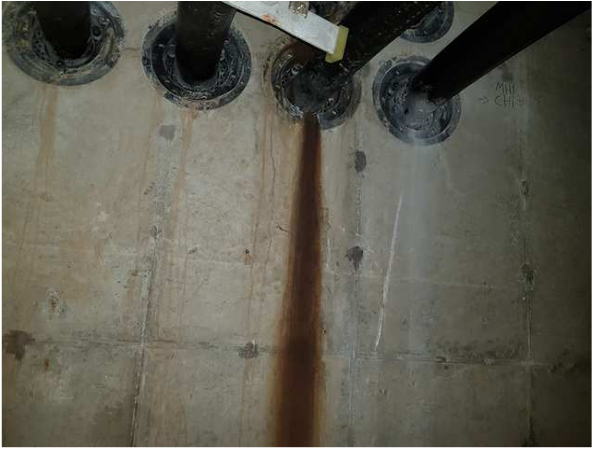
금회 정밀안전점검을 통한 맨홀 내부 외관조사결과, 관로구누수가 조사되었다.

| 내용 | 관로구 | 내용 | 상부슬래브 |
| | 관로구누수 | | 상태양호 |

금회 조사 결과, 관로구누수가 조사되었으며, 관로구누수는 시공 미흡 & 장기공용에 따른 상부 차량 하중에 의한 관로구손상 등에 의한 것으로 보이며, 이에 맞는 관로구보수가 필요해 보인다.

| 맨홀 번호 | 손상 | 보수공법 | 단위 | 금회물량 | 보수물량 | 단가 | 금액 | 보수 순위 |
|---|---|---|---|---|---|---|---|---|
| 양주~ 지축<br># 1 | 관로구누수 | 관로구<br>보수 | EA | 1 | 1 | 260 | 260 | 2 |

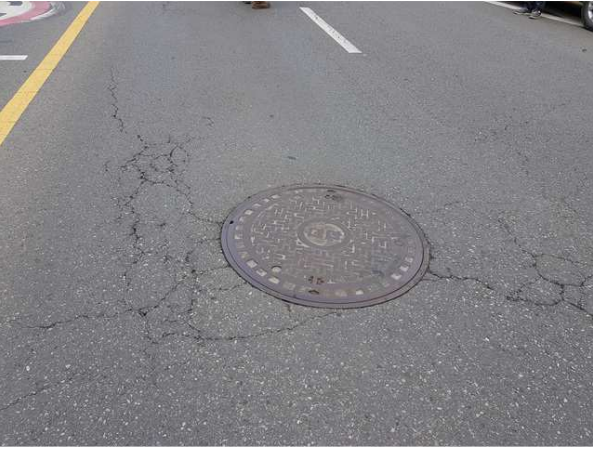
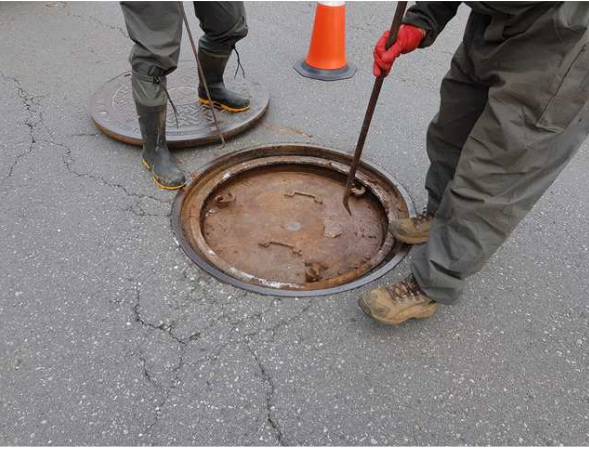
금회 정밀안전점검을 통한 맨홀 외부 외관조사결과, 주요 손상이 없는 양호한 상태로 조사되었다.

| 내용 | 맨홀 외부 상태양호 | 내용 | 맨홀 외부 상태양호 |

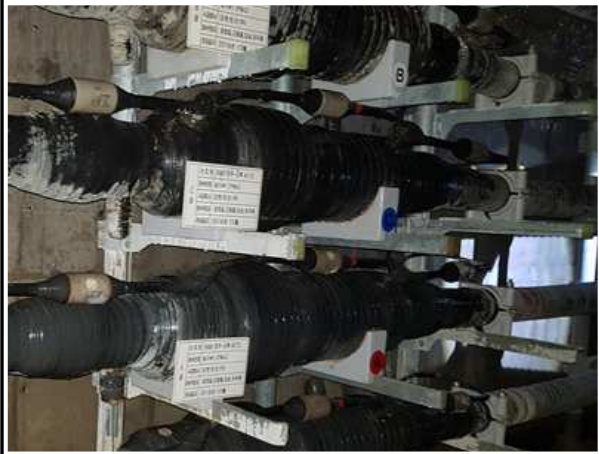
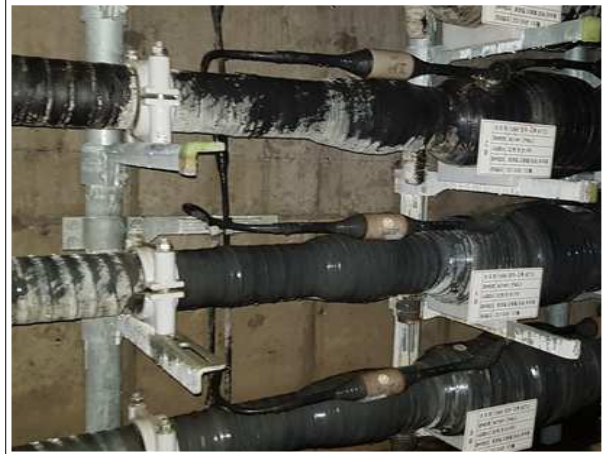
수용시설의 부속시설인 이음부, 지지대, 받침대는 파손 및 변형이 발생 되지 않은 상태이며, 볼트결속 및 용접상태도 특별한 손상이 발생 되지 않은 양호한 상태인 것으로 조사되었다.

| 내용 | 지지대 상태양호 |
| 내용 | 받침대 상태양호 |

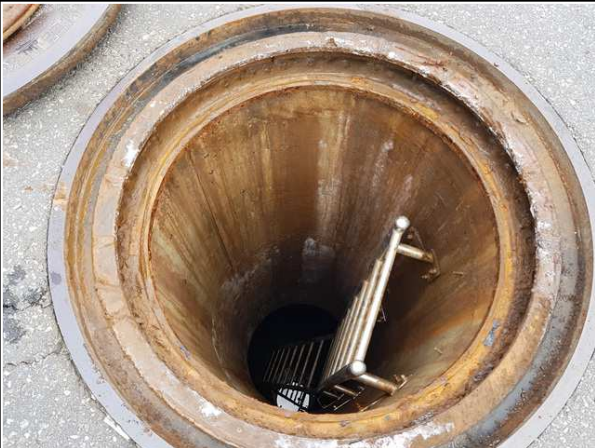
| 구분 | 추락방지시설 | | 도로포장 | | 도로부<br>신축이음부 | | 환기구 등의<br>덮개 | | 비고 |
|---|---|---|---|---|---|---|---|---|---|
| | 1) 추락방지시설은 주요 손상이 없는 양호한 상태로 조사되었다.<br>2) 도로포장은 주요 손상이 없는 양호한 상태로 조사되었다. | | | | | | | | |

| 내용 | 추락방지시설 상태양호 | 내용 | 도로포장 상태양호 |

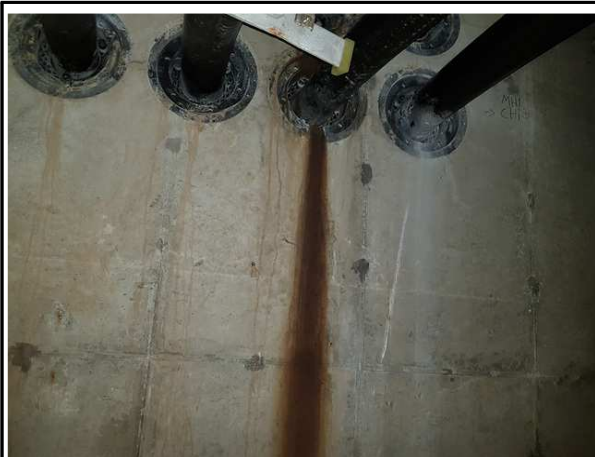
| 구분 | 주요 결함사항 | 중점 유지 관리 사항 |
|---|---|---|
| 박스 구간 | · 관로구누수 | · 관로구누수 보수 후 재손상 여부 점검 |

| 내용 | 양주- 지축#1 | 내용 | 양주지축#1 |
| | 관로구누수 | | 내부 현상 유지 |
