# 제 **1** 장 별내지구

**1.1** 시설물 개요

본 맨홀은 경기도 구리시 갈매동 ~ 별내동 일원에 위치한 시설물로 총 9개소(진건 ~별내 #1~7 / 별내- 진접, 별내- 도봉 #1,2)로 철근 콘크리트 구조물로 시공되어 있으며 본 시설물의 세부내용은 다음과 같다.

| 구 분 | 내 용 | | 구 분 | 내 용 | | |
|---|---|---|---|---|---|---|
| 시설물종별 | - | | 시설물 구분 | 전력 맨홀 | | |

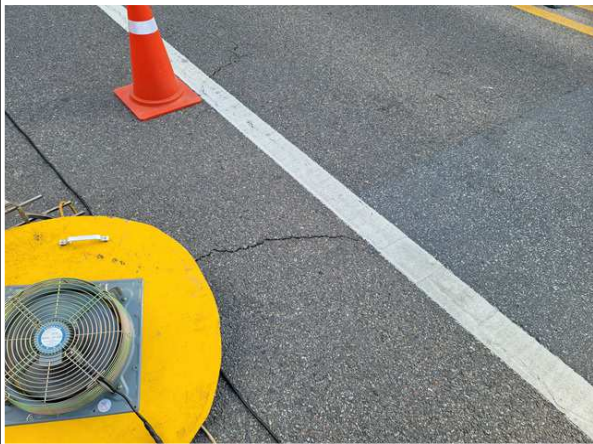
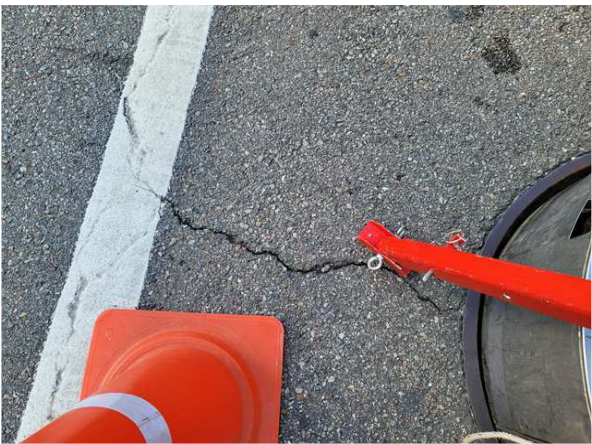
【사진 1.3】 맨홀 외부 주요 손상

금회 정밀안전점검을 통한 맨홀 외부 외관조사결과, 맨홀 상부 포장에서 아스콘 균열 손상이 발생되었다.

| 내용 | 도로포장 | | 내용 | 도로포장 | |
| | 아스콘균열 | | | 아스콘균열 | |

금회 조사 결과, 아스콘균열이 확인되었다. 이는 재질열화 및 주행차량의 충격하중 또는 윤하중에 따른 손상으로 판단되며 현재는 손상이 경미하여 차량 주행에는 지장이 없는 상태이므로 주의관찰 후 손상이 진전될 경우 적절한 보수가 필요한 것으로 사료된다.

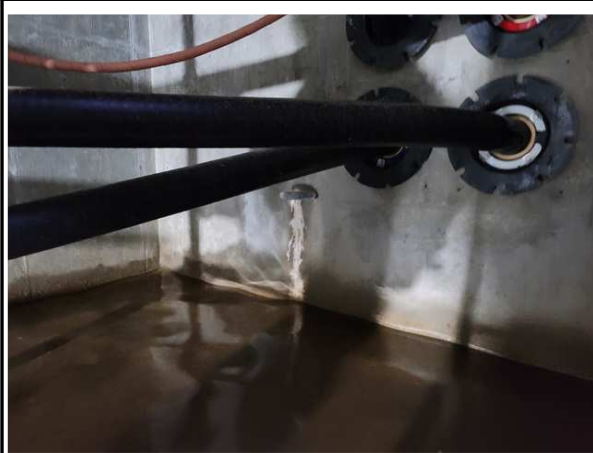
금회 정밀안전점검을 통한 맨홀 내부 외관조사결과, 주요 손상은 맨홀 내의 벽체에서 발생한 백태가 조사되었다.

| 내용 | 시점측 벽체 |
| | 백태 |

금회 조사 결과, 기 점검시 조사된 백태 손상은 진전이 없는 것으로 확인되었으며, 백태의 경우 시공 초기 콘크리트 타설 후 양생 과정에서 발생한 건조수축 등에 의해 형성된 손상부에 맨홀 내부의 습윤환경으로 인한 수분접촉이 반복되어 발생한 것으로 사료되며, 표면보수를 통한 내구성 확보가 필요한 것으로 판단된다.

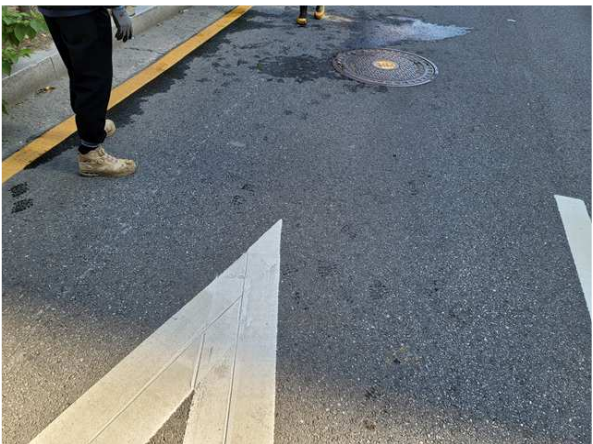
| 내용 | 포장부 | 내용 | 맨홀 내부 뚜껑 |
| | 아스콘 균열 보수전경 | | 상태양호 |

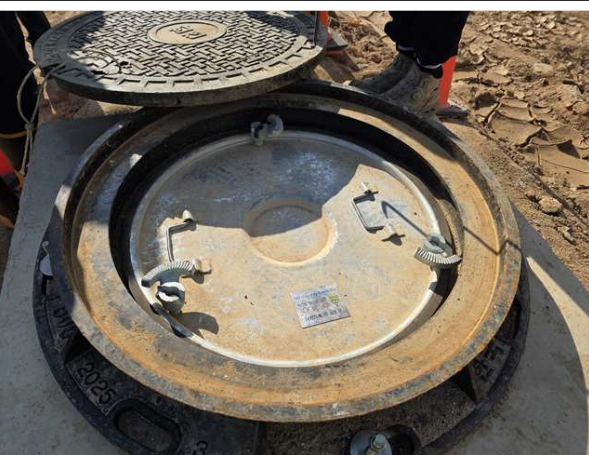
| 내용 | 외부 전경<br>상태양호 | 내용 | 맨홀 내,외부 두경<br>높이조절부 파손 |

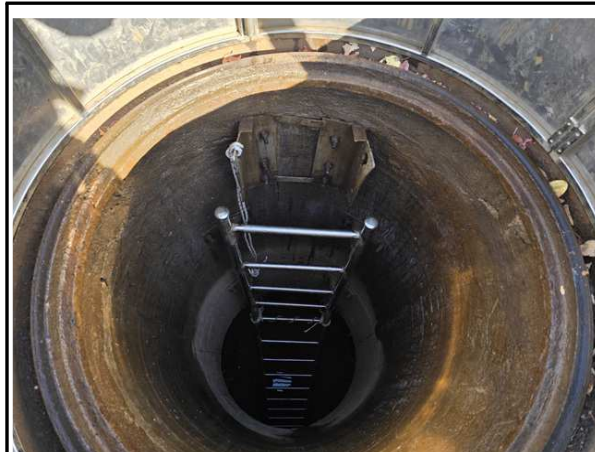
| 내용 | 안전사다리<br>안전손잡이 망실 |

안전손잡이 망실의 경우, 시공미흡 및 설치불량 부위에 공용 중 상부 주행차량에 의한 진동 또는 사용 중 하중이 작용하여 탈락된 것으로 판단되며, 출입자들의 안전을 위해 재설치가 요망된다.

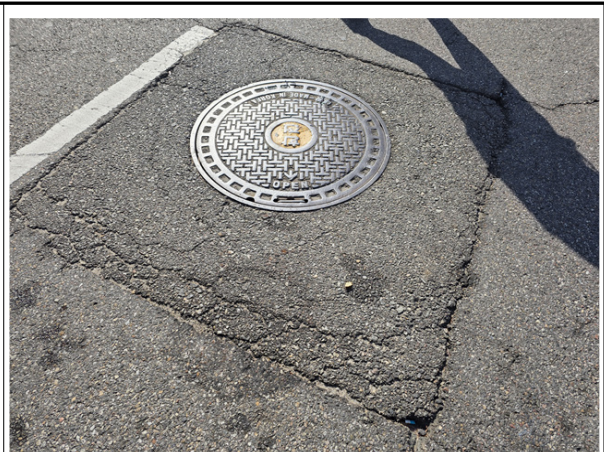
| 내용 | 포장부<br>아스콘 망상균열 |

아스콘 망상균열의 경우 재질열화 및 주행차량의 충격하중 또는 윤하중에 따른 손상으로 판단되며, 현재는 차량 주행에는 지장이 없는 상태이나 향후 포트홀, 아스콘 파손 등으로 진행될 우려가 있으므로 주의관찰을 실시 후 손상이 더욱 진행될 경우 적절한 보수가 필요한 것으로 판단된다.

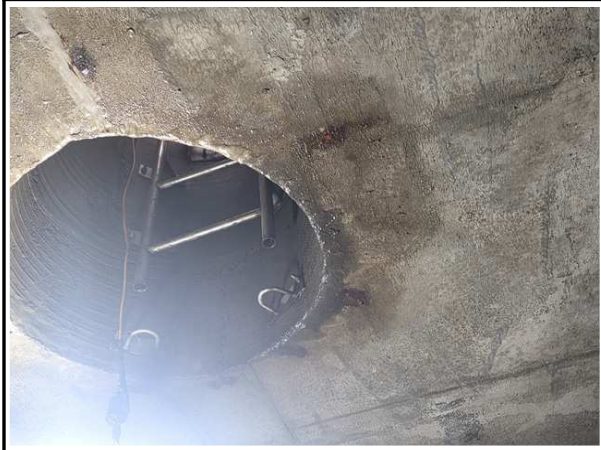
| 내용 | 상부 슬래브<br>철근노출 | 내용 | 내부 벽체 전경<br>상태양호 |

금회 조사 결과, 철근노출, 아스콘 망상균열이 조사되었으며, 상부 슬래브에서 조사된 철근노출은 시공당시 품질관리 미흡에 의한 피복두께 부족으로 장기간 방치 시 부식에 의한 내구성 저하가 우려되므로 단면보수(방청)이 요망된다.

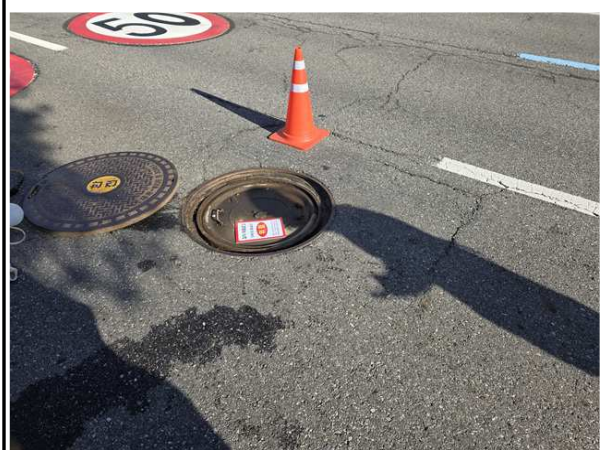
| 내용 | 포장부<br>아스콘 망상균열 | 내용 | 안전손잡이, 사다리<br>상태양호 |

아스콘 망상균열의 경우 재질열화 및 주행차량의 충격하중 또는 운하중에 따른 손상으로 판단되며, 현재 차량 주행에는 지장이 없는 상태이나 향후 포트홀, 아스콘 파손 등으로 진행될 우려가 있으므로 주의관찰을 실시 후 손상이 더욱 진행될 경우 적절한 보수가 필요한 것으로 판단된다.

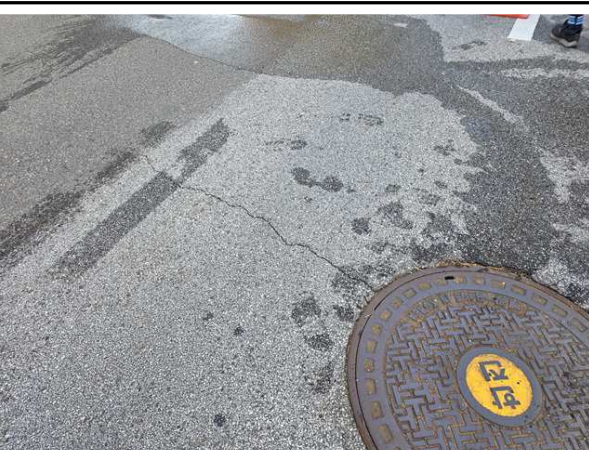
| 내용 | 포장부<br>아스콘균열 | 내용 | 안전손잡이<br>앵커볼트 유실 |

아스콘균열, 아스콘 망상균열의 경우 재질열화 및 주행차량의 반복적인 충격하중 또는 운하중에 따른 손상으로 판단되며, 현재 차량 주행에는 지장이 없는 상태이나 향후 포트홀, 아스콘 파손 등으로 진행될 우려가 있으므로 주의관찰을 실시 후 손상이 더욱 진행될 경우 적절한 보수가 필요한 것으로 판단된다.

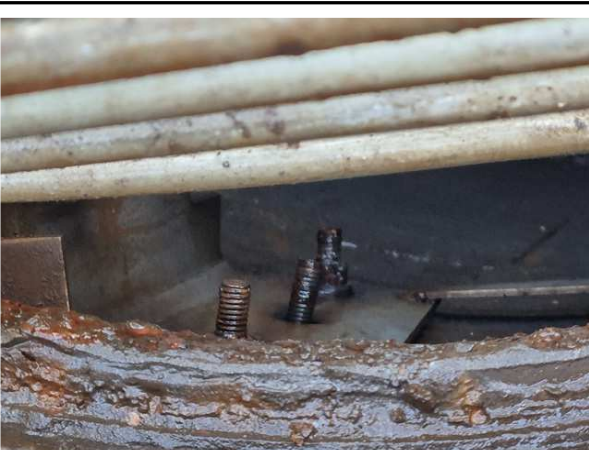
앵커볼트 유실의 경우 시공미흡 및 체결불량 부위에 공용 중 상부 주행차량에 의한 진동 또는 사용 중 하중이 작용하여 탈락된 것으로 판단되며, 출입자들의 안전을 위해 재설치가 요망된다.

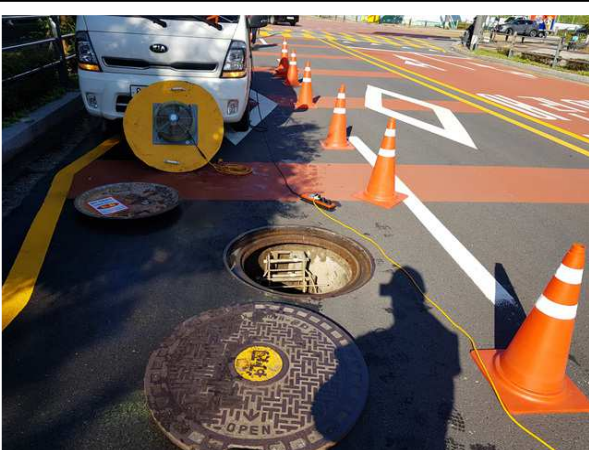
| 내용 | 포장부<br>아스콘균열 | 내용 | 안전사다리<br>상태양호 |

아스콘균열의 경우 재질열화 및 주행차량의 충격하중 또는 운하중에 따른 손상으로 판단되며 현재는 손상이 경미하여 차량 주행에는 지장이 없는 상태이므로 주의관찰 후 손상이 진전될 경우 적절한 보수가 필요한 것으로 사료된다.

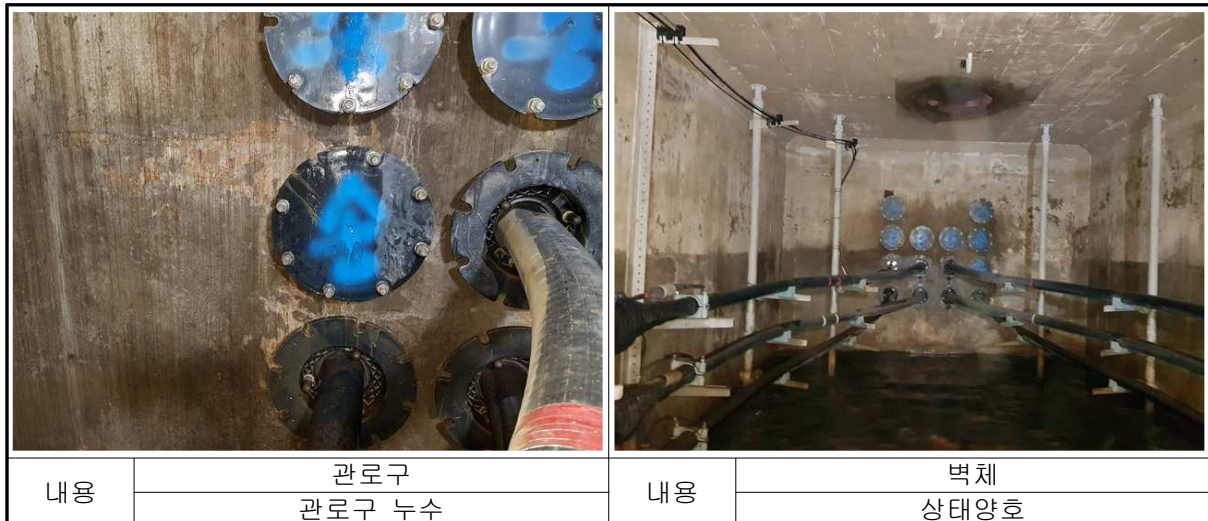
【사진 1.34】 맨홀 내부 주요 손상

금회 정밀안전점검을 통한 맨홀 내부 외관조사결과, 관로구누수가 조사되었다.

금회 조사 결과, 외부는 양호한 상태이며 내부에서 관로구 누수가 확인되었다.

관로구 누수의 경우 시공 미흡 및 장기 공용에 따른 연결볼트 탈락, 상부 차량 하중에 의한 관로구 손상 등이 원인으로 판단되며, 누수로 인한 하부콘크리트 및 부속시설의 손상이 우려되므로 볼트 재체결, 방수장치 교체 등의 적절한 관로구 보수가 필요할 것으로 사료된다.

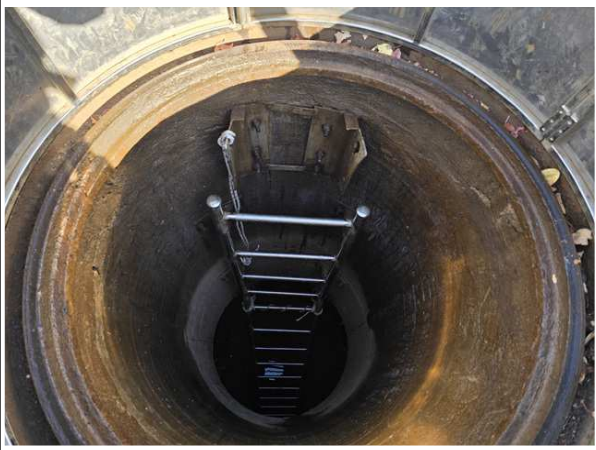
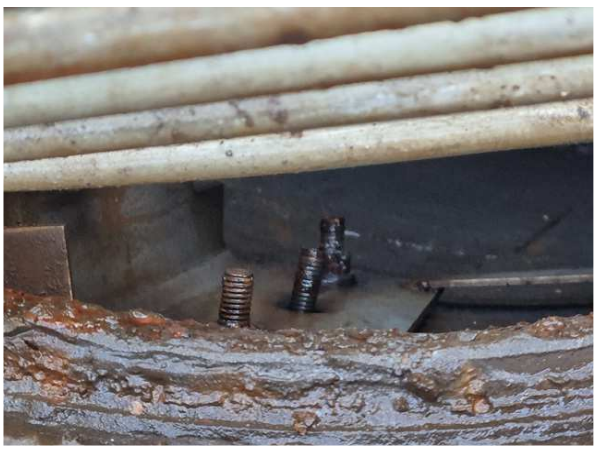
| 내용 | 추락방지시설 | 내용 | 추락방지시설 |
| | 안전손잡이 망실 | | 안전손잡이 앵커볼트 유실 |

| 구분 | 추락방지시설 | | 도로포장 | | 도로부<br>신축이음부 | | 환기구 등의<br>덮개 | | 비고 |
|---|---|---|---|---|---|---|---|---|---|
| | 1) 추락방지시설은 안전손잡이부분에 일부 손상이 발견되어 재설치를 요망한다.<br>2) 도로포장은 아스콘균열,아스콘망상균열이 조사되었으며, 주의관찰 후 손상의 진행<br>정도에 따라 보수를 요망한다. | | | | | | | | |

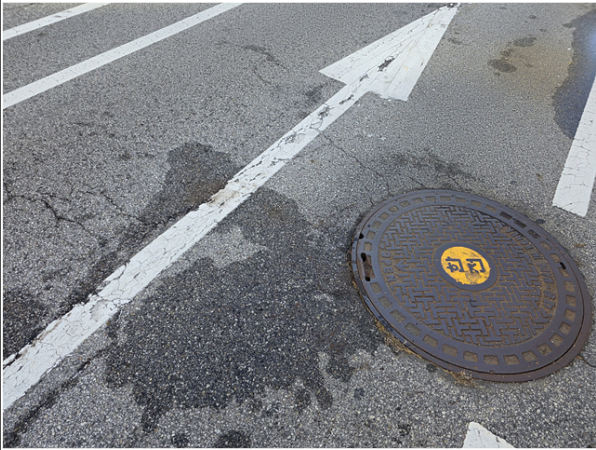
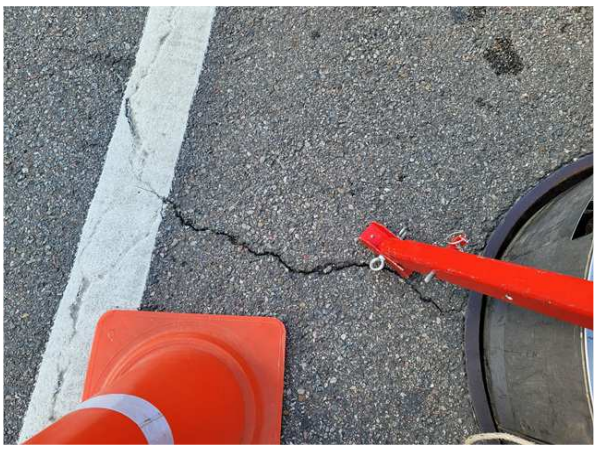
| 내용 | 도로포장 | 내용 | 도로포장 |
| | 아스콘망상균열 | | 아스콘균열 |

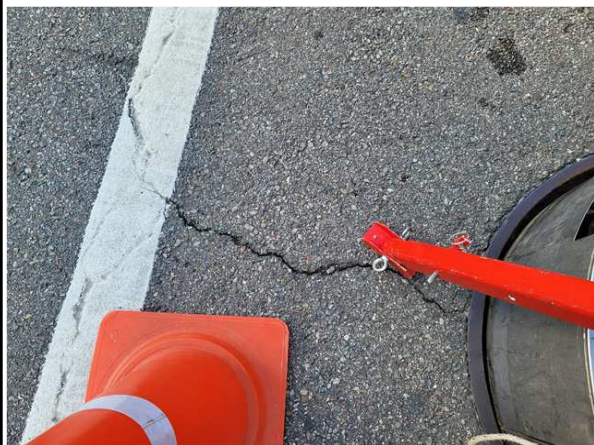
| 내용 | 진건- 별내 #1 |

| | 아스콘균열 |

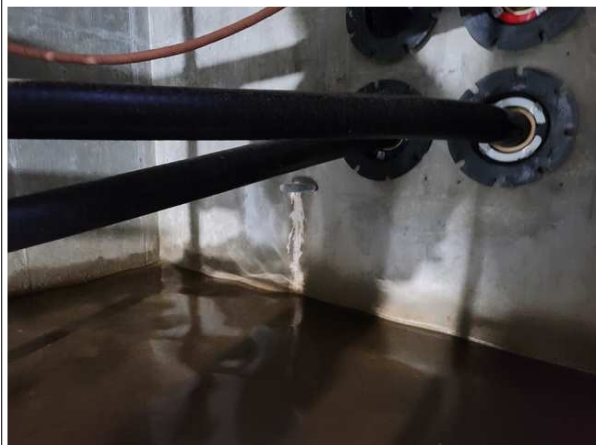
| 내용 | 진건- 별내 #2 |

| | 백태 |

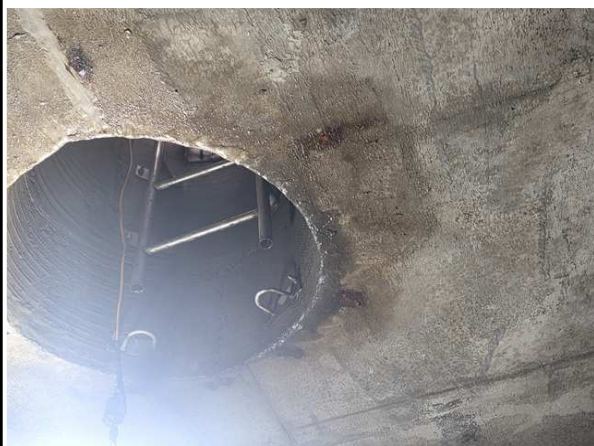
| 내용 | 진건- 별내 #6 |

| | 철근노출 |

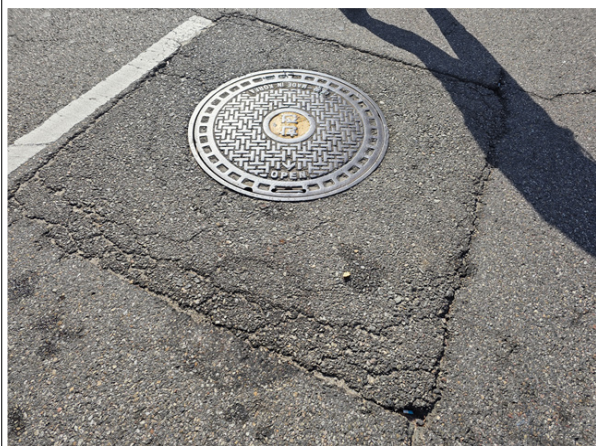
| 내용 | 진건- 별내 #5 |

| | 아스콘 망상균열 |
