## 제 2 장 덕소인출

### 2.1 시설물 개요

본 맨홀은 경기도 남양주시 와부읍 덕소리 일원에 위치한 시설물로 총 4개소(덕소-마석 #1, 덕소-진건 #1, 신장-덕소 #1~2)로 철근 콘크리트 구조물로 시공되어 있으며 본 시설물의 세부내용은 다음과 같다.

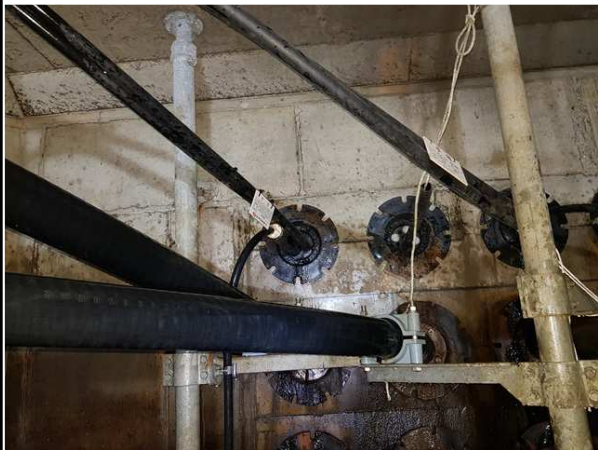
| 내용 | 벽체 | 내용 | 벽체 |
| | 관로구누수 | | 관로구누수 및 백태 |

금회 조사 결과, 관로구 누수, 관로구 누수 및 백태가 조사되었으며, 관로구 누수의 경우 시공 미흡 및 장기 공용에 따른 연결볼트 탈락, 상부 차량 하중에 의한 관로구 손상 등이 원인으로 판단되며, 누수로 인한 하부콘크리트 및 부속시설의 손상이 우려되므로 적절한 관로구 보수가 필요할 것으로 사료된다.

| 위치 | 손상 | 단위 | 전회차물량 | 금회차물량 | 증감 | 검토의견 | 비고 |
|---|---|---|---|---|---|---|---|
| 내부 | 관로구 누수 및 백태 | EA | 1 | 1 | - | 관로구 보수 | |
| | 관로구 누수 | EA | - | 1 | ▲ 1 | 관로구 보수 | |

| 맨홀 번호 | 손상 | 보수공법 | 단위 | 금회물량 | 보수물량 | 단가 | 금액 | 보수 순위 |
|---|---|---|---|---|---|---|---|---|
| 덕소 - 마석<br>#1 | 관로구 누수,<br>관로구누수 및 백태 | 관로구<br>보수 | EA | 2 | 2 | 260 | 520 | 2 |

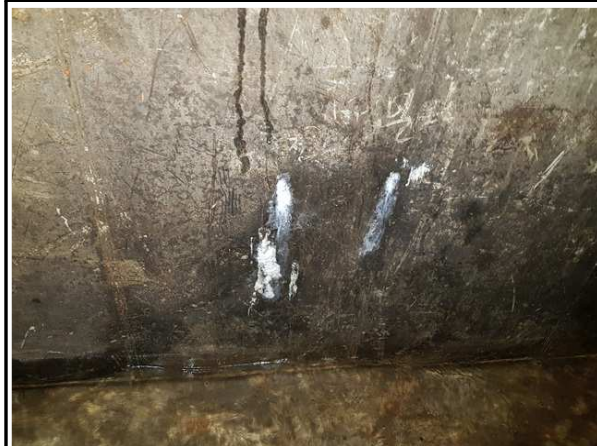
| 내용 | 벽체부 |
| | 백태 |

백태의 경우 시공 초기 콘크리트 타설 후 양생 과정에서 발생한 건조수축 등에 의해 형성된 손상부에 맨홀 내부의 습윤환경으로 인한 수분점착이 반복되어 발생한 것으로 사료되며, 표면보수를 통한 내구성 확보가 필요한 것으로 판단된다.

| 위치 | 손상 | 단위 | 전화물량 | 금회물량 | 증감 | 검토의견 | 비고 |
|---|---|---|---|---|---|---|---|
| 내부 | 백태 | m <sup>2</sup> | 0.03 | 0.03 | - | 표면보수 | |

| 맨홀 번호 | 손상 | 보수공법 | 단위 | 금회물량 | 보수물량 | 단가 | 금액 | 보수 순위 |
|---|---|---|---|---|---|---|---|---|
| | 백태 | 표면보수 | m <sup>2</sup> | 0.03 | 1.00 | 110 | 110 | 3 |

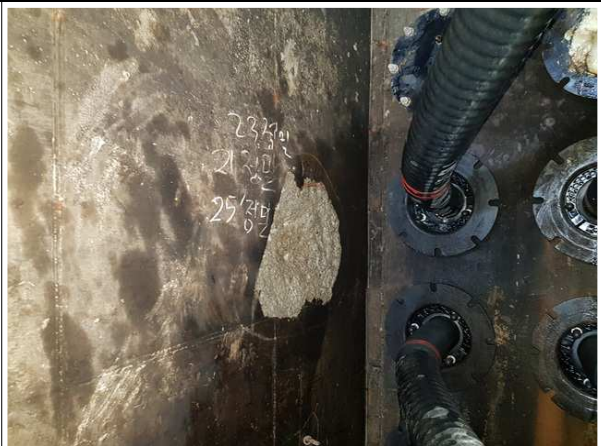
| 내용 | 벽체부 |
| | 파손 |

파손의 경우 내부 기재물 설치 등의 시공 중 부주의에 의한 손상으로 사료되며 콘크리트의 내구성 확보를 위하여 단면보수가 요망된다.

| 위치 | 손상 | 단위 | 전화물량 | 금회물량 | 증감 | 검토의견 | 비고 |
|---|---|---|---|---|---|---|---|
| | 파손 | m <sup>2</sup> | 0.25 | 0.25 | - | 단면보수 | |

| 맨홀 번호 | 손상 | 보수공법 | 단위 | 금회물량 | 보수물량 | 단가 | 금액 | 보수 순위 |
|---|---|---|---|---|---|---|---|---|
| 덕소 - 진건<br>#1 | 파손 | 단면보수 | m <sup>2</sup> | 0.25 | 1.00 | 290 | 290 | 2 |

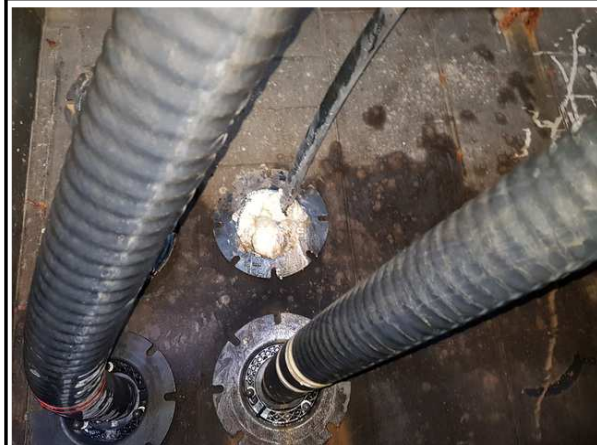
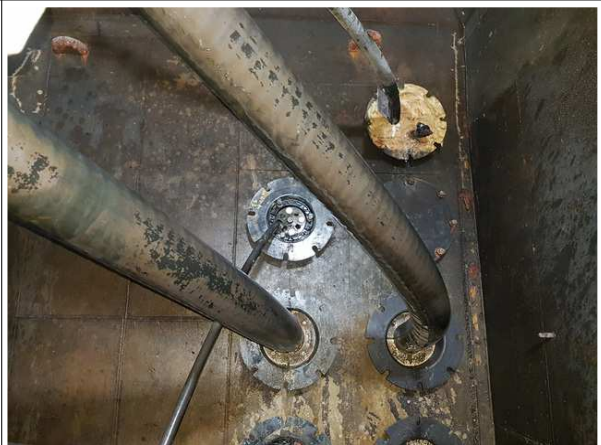
【사진 2.6】 맨홀 내부 주요 손상

| 내용 | 관로구 |
| | 관로구 누수 |

관로구 누수의 경우 시공 미흡 및 장기 공용에 따른 연결볼트 탈락, 상부 차량 하중에 의한 관로구 손상 등이 원인으로 판단되며, 누수로 인한 하부콘크리트 및 부속시설의 손상이 우려되므로 적절한 관로구 보수가 필요할 것으로 사료된다.

| 위치 | 손상 | 단위 | 전화물량 | 금회물량 | 증감 | 검토의견 | 비고 |
|---|---|---|---|---|---|---|---|
| | 관로구 누수 | EA | - | 2 | ▲ | 2 | 관로구보수 |

| 맨홀 번호 | 손상 | 보수공법 | 단위 | 금회물량 | 보수물량 | 단가 | 금액 | 보수 순위 |
|---|---|---|---|---|---|---|---|---|
| | 관로구 누수 | 관로구<br>보수 | EA | 2 | 2 | 260 | 520 | 2 |

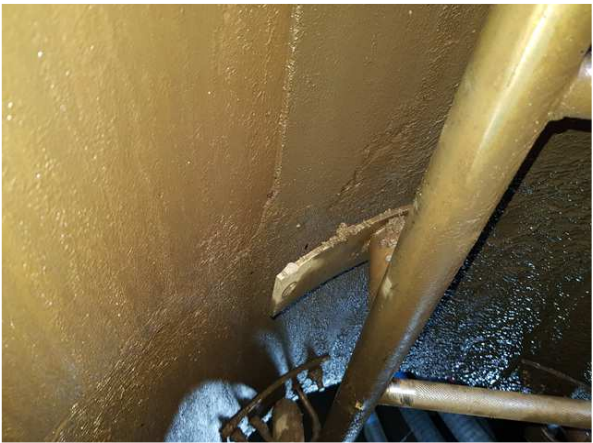
| 내용 | 안전사다리<br>볼트망실 | | 내용 | 맨홀 내,외부 뚜껑<br>상태양호 | |

금회 조사 결과, 외부에서 안전사다리 볼트 망실이 조사되었으며, 작업자의 안전한 작업환경을 위해 재체결 등의 보수가 필요한 것으로 판단된다.

| 위치 | 손상 | 단위 | 전화물량 | 금회물량 | 증감 | 검토의견 | 비고 |
|---|---|---|---|---|---|---|---|
| 외부 | 볼트망실 | EA | - | 2 | ▲ | 2 | 재체결 |

| 맨홀 번호 | 손상 | 보수공법 | 단위 | 금회물량 | 보수물량 | 단가 | 금액 | 보수 순위 |
|---|---|---|---|---|---|---|---|---|
| 신장 - 덕소<br>#1 | 안전사다리 볼트망실 | 재체결 | EA | 2 | 2 | 25 | 50 | 2 |

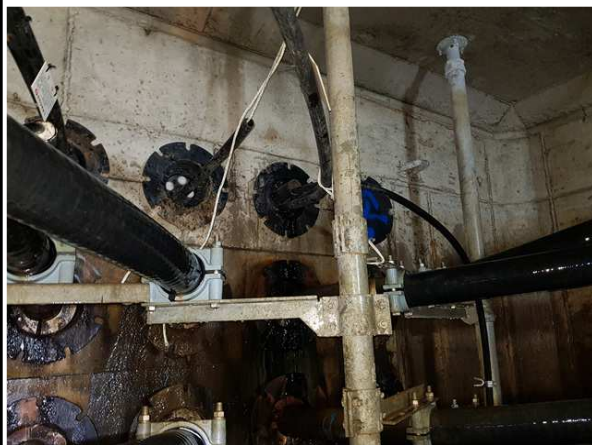
| 내용 | 덕소- 마석 #1 |
| | 관로구 누수/백태 |

| 구분 | 주요 결함사항 | 중점 유지 관리 사항 |
|---|---|---|
| 박스 구간 | <ul style="list-style-type: none"> <li>· 관로구누수</li> <li>· 백태</li> <li>· 파손</li> </ul> | <ul style="list-style-type: none"> <li>· 관로구누수 보수 후 재손상 여부 점검</li> <li>· 백태 보수 후 재손상 여부 점검</li> <li>· 파손 보수 후 재손상 여부 점검</li> </ul> |

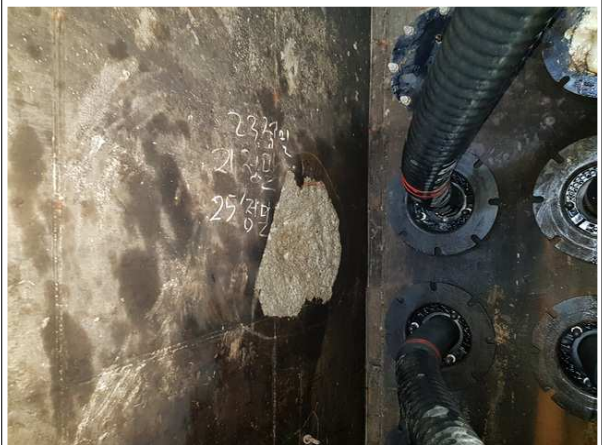
| 내용 | 덕소- 진건 #1 |
| | 파손 |

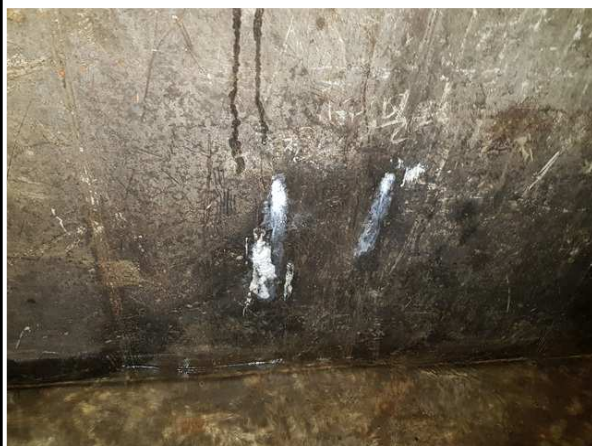
| 내용 | 덕소- 진건 #1 |
| | 백태 |

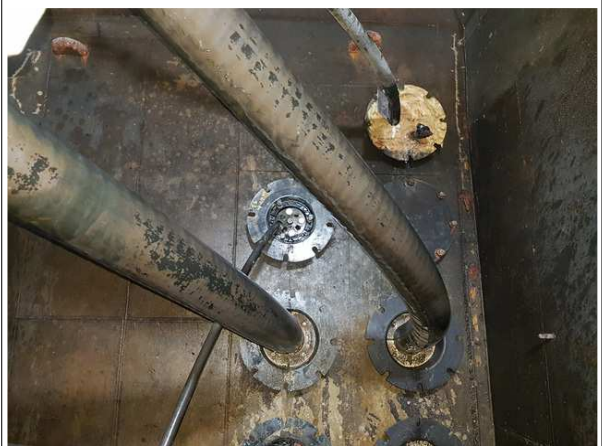
| 내용 | 덕소- 진건 #1 |
| | 관로구 누수 |
