## 제 3 장 진건분기

### 3.1 시설물 개요

본 맨홀은 경기도 남양주시 다산동 일원에 위치한 시설물로 총 4개소(덕소-진건 #S/S, BY PASS(진건-별내#0-1), 진건-별내 #1~2)로 철근 콘크리트 구조물로 시공되어 있으며 본 시설물의 세부내용은 다음과 같다.

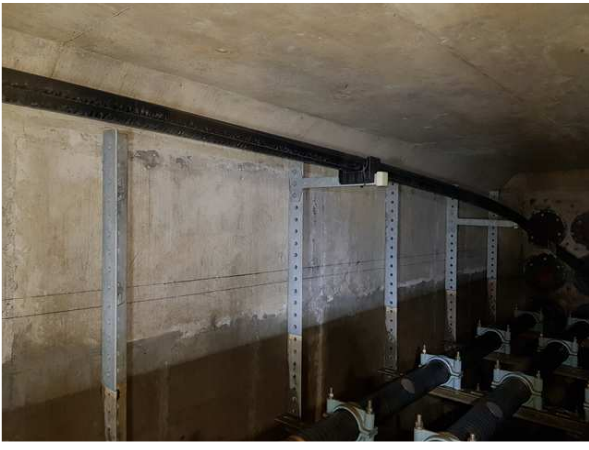
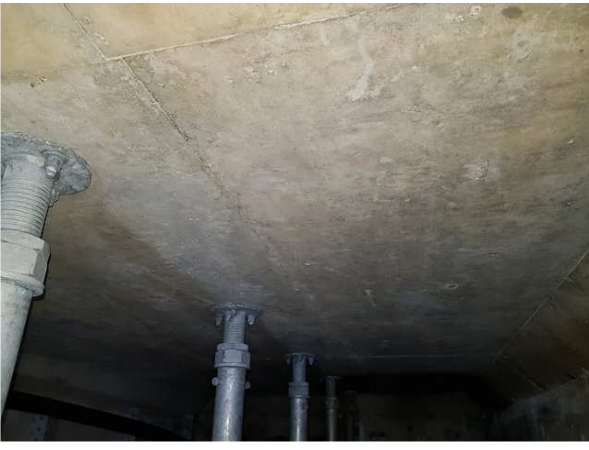
【사진 3.2】 맨홀 내부 주요 손상

금회 정밀안전점검을 통한 맨홀 내부 외관조사결과, 주요 손상이 없는 양호한 상태로 조사되었다.

| 내용 | 벽체 | 내용 | 상부 슬래브 |
| | 상태양호 | | 상태양호 |

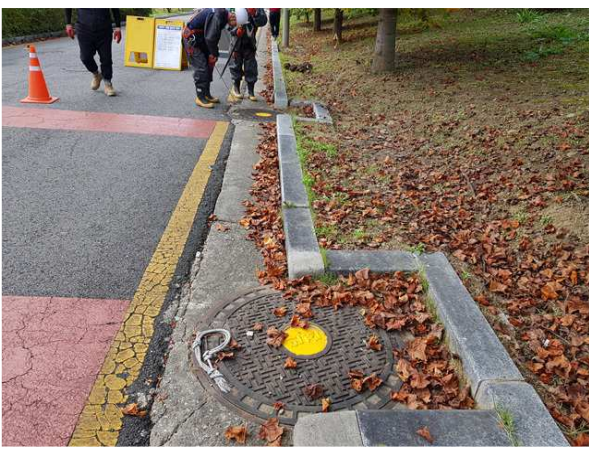
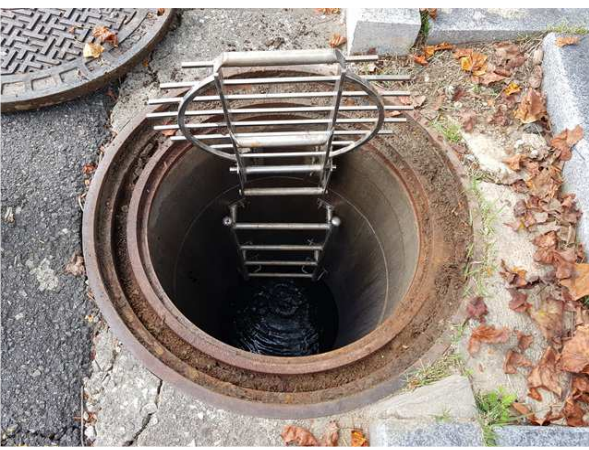
【사진 3.3】 맨홀 외부 주요 손상

금회 정밀안전점검을 통한 맨홀 외부 외관조사결과, 주요 손상이 없는 양호한 상태로 조사되었다.

| 내용 | 맨홀 외부 전경 | 내용 | 맨홀 외부 전경 |
| | 상태양호 | | 상태양호 |

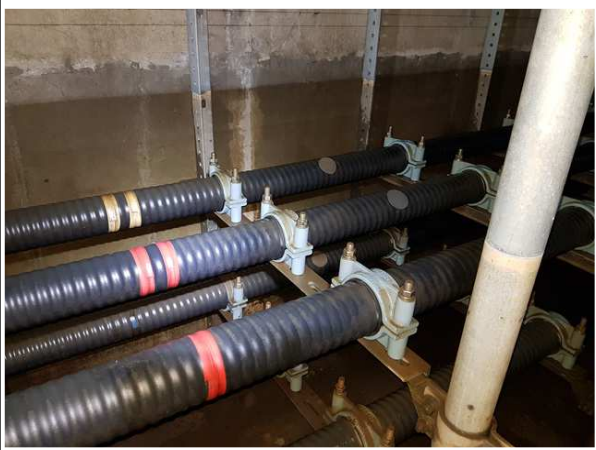
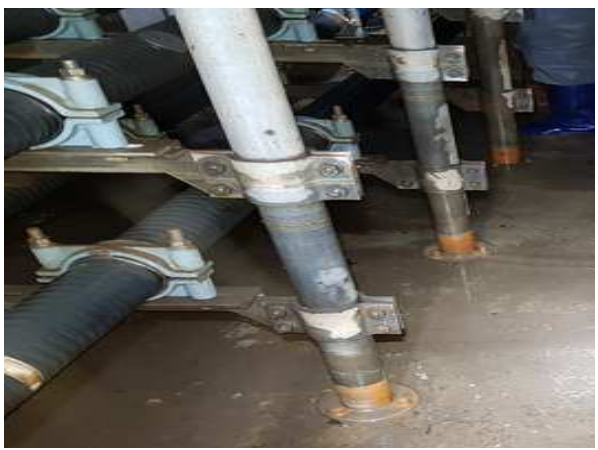
【사진 3.4】 부속 및 부대설비 현황

수용시설의 부속시설인 이음부, 지지대, 받침대는 파손 및 변형이 발생 되지 않은 상태이며, 볼트결속 및 용접상태도 특별한 손상이 발생 되지 않은 양호한 상태인 것으로 조사되었다.

| 내용 | 받침대<br>상태양호 | 내용 | 지지대<br>상태양호 |

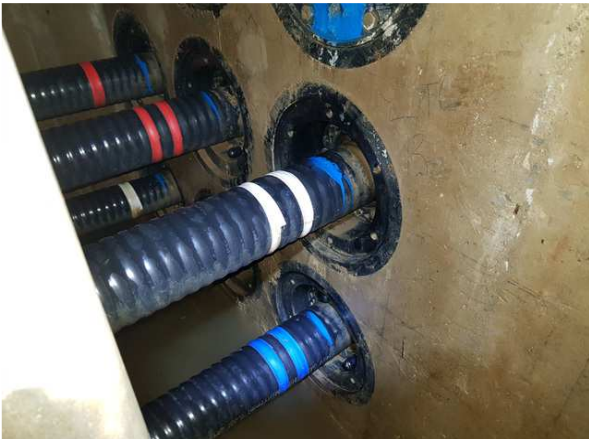
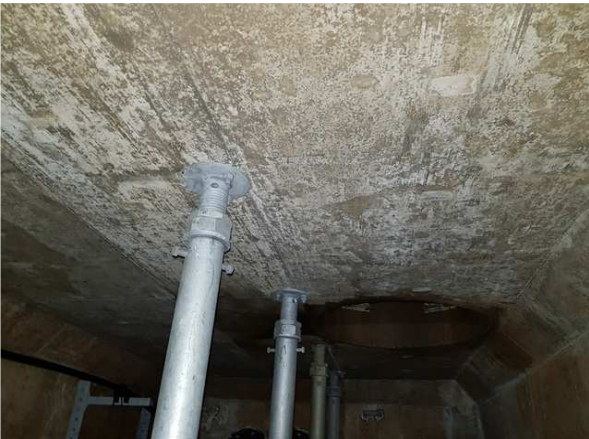
【사진 3.6】 맨홀 내부 주요 손상

| 내용 | 관로구 | 내용 | 상부슬레브 전경 |
| | 관로구누수 상태양호 | | 상태양호 |

금회 조사 결과, 기 점검에서 확인된 관로구누수가 양호한 상태로 조사되었으며 추후 점검 시에 재발생 여부에 대한 주의관찰이 요망된다.

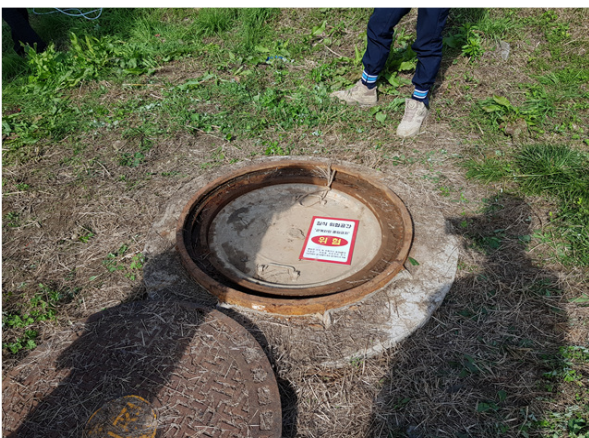
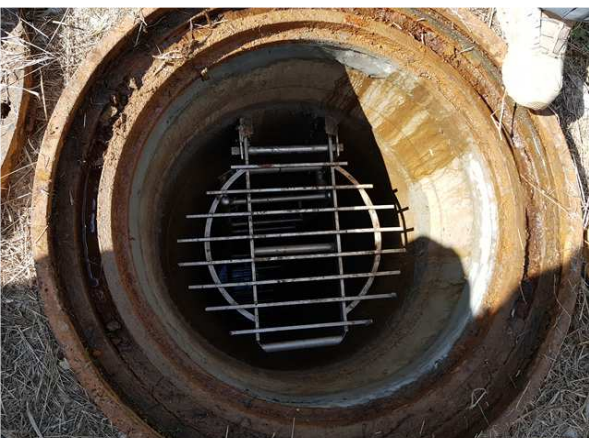
【사진 3.7】 맨홀 외부 주요 손상

금회 정밀안전점검을 통한 맨홀 외부 외관조사결과, 주요 손상이 없는 양호한 상태로 조사되었다.

| 내용 | 맨홀 내,외부 뚜껑 | 내용 | 안전사다리 |
| | 상태양호 | | 상태양호 |

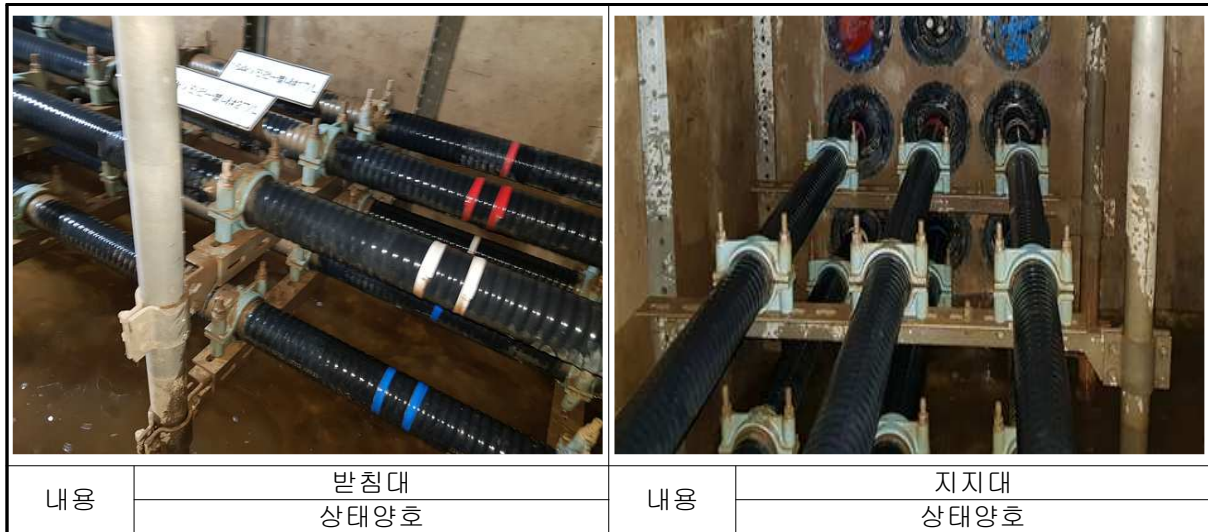
【사진 3.8】 부속 및 부대설비 현황

수용시설의 부속시설인 이음부, 지지대, 받침대는 파손 및 변형이 발생 되지 않은 상태이며, 볼트결속 및 용접상태도 특별한 손상이 발생 되지 않은 양호한 상태인 것으로 조사되었다.

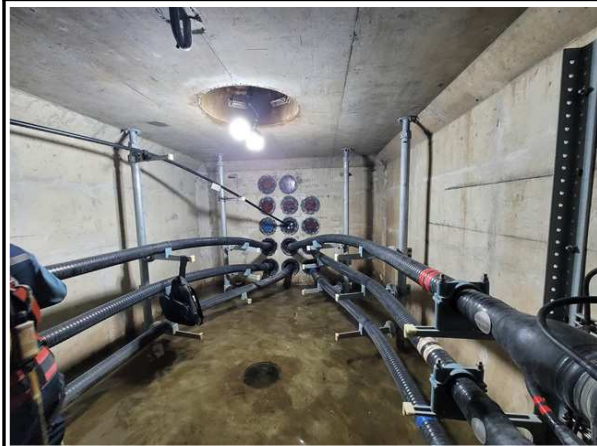
| 내용 | 내부 벽체<br>상태양호 |

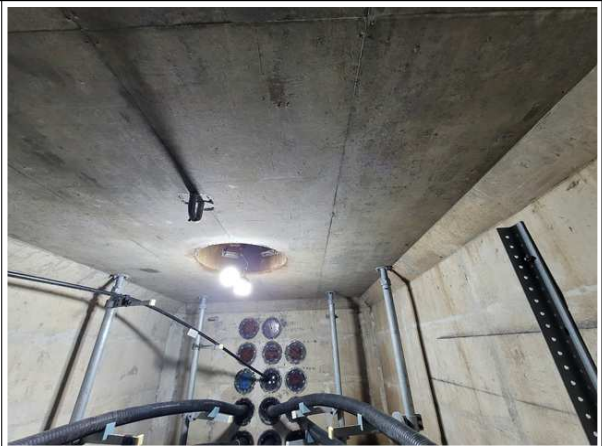
| 내용 | 상부 슬래브<br>상태양호 |

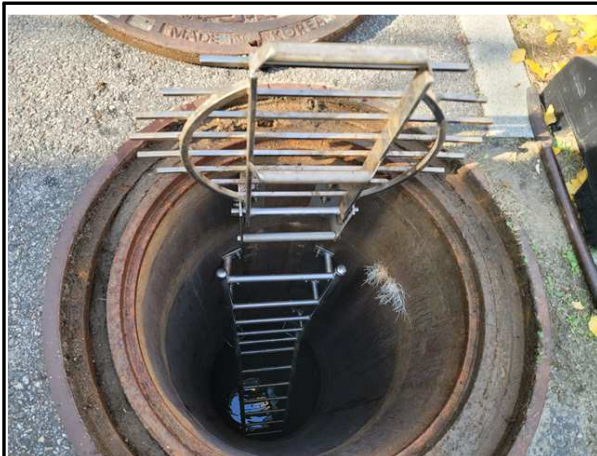
| 내용 | 안전사다<br>상태양호 |

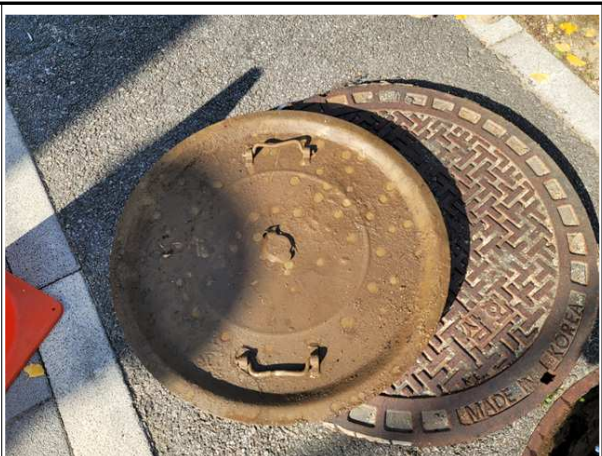
| 내용 | 맨홀 내,외부 뚜껑<br>상태양호 |

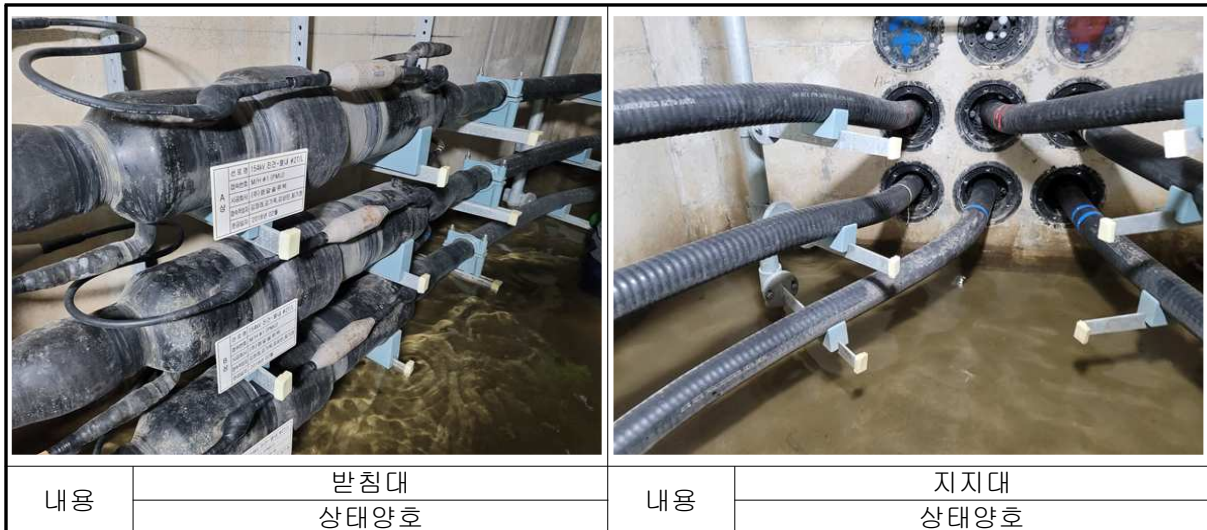
【사진 3.12】 부속 및 부대설비 현황

수용시설의 부속시설인 이음부, 지지대, 받침대는 파손 및 변형이 발생 되지 않은 상태이며, 볼트결속 및 용접상태도 특별한 손상이 발생 되지 않은 양호한 상태인 것으로 조사되었다.

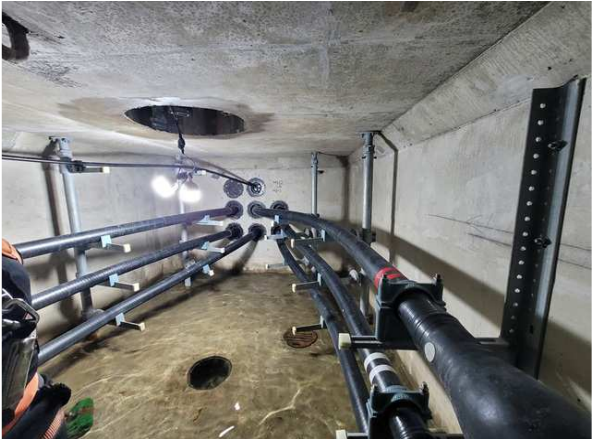
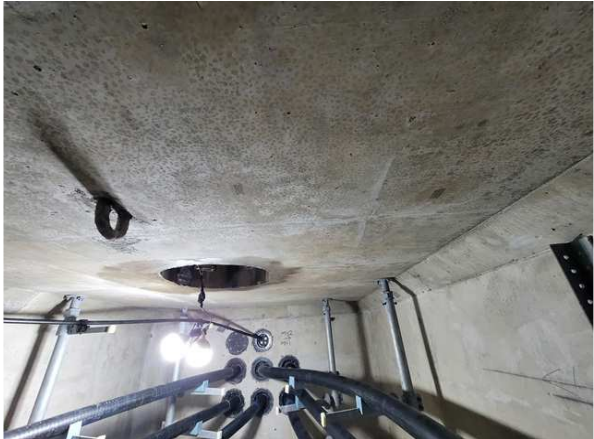
【사진 3.14】 맨홀 내부 주요 손상

금회 정밀안전점검을 통한 맨홀 내부 외관조사결과, 주요 손상이 없는 양호한 상태로 조사되었다.

| 내용 | 내부 벽체<br>상태양호 | 내용 | 내부 상부슬래브<br>상태양호 |

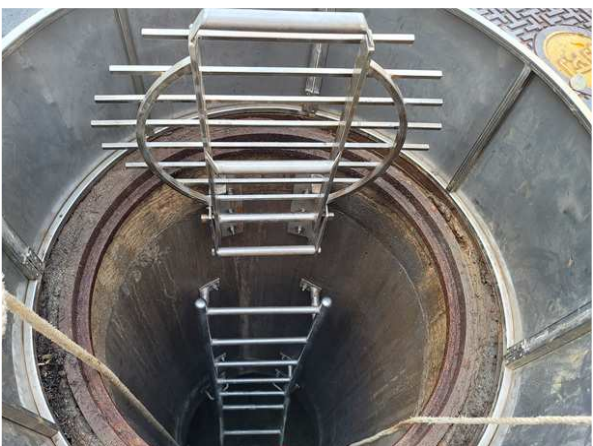
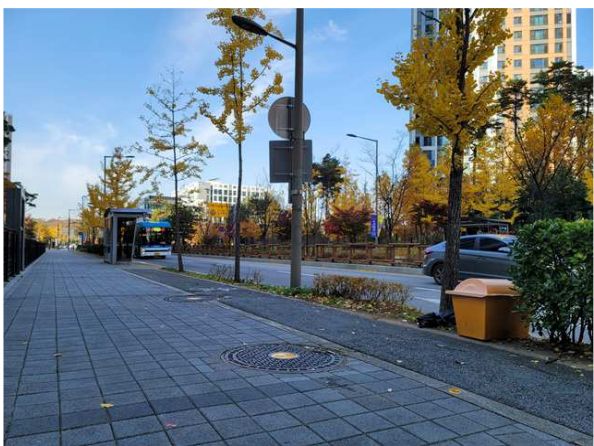
【사진 3.15】 맨홀 외부 주요 손상

금회 정밀안전점검을 통한 맨홀 외부 외관조사결과, 주요 손상이 없는 양호한 상태로 조사되었다.

| 내용 | 안전사다리<br>상태양호 | 내용 | 맨홀 외부<br>상태양호 |

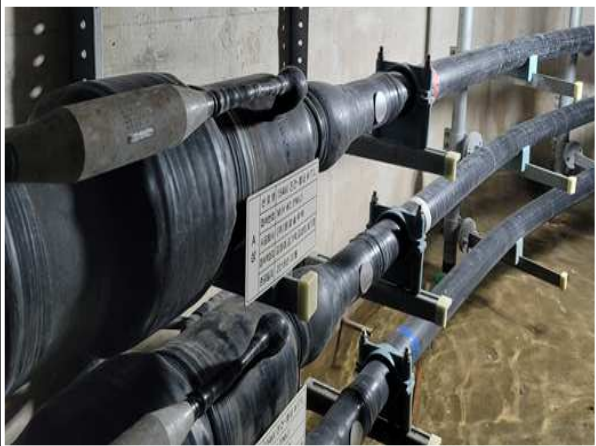
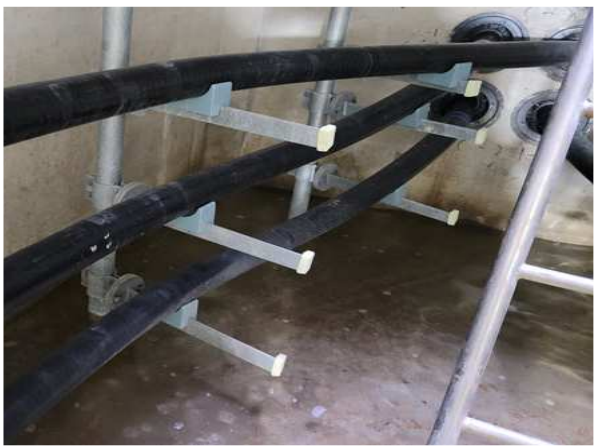
【사진 3.16】 부속 및 부대설비 현황

수용시설의 부속시설인 이음부, 지지대, 받침대는 파손 및 변형이 발생 되지 않은 상태이며, 볼트결속 및 용접상태도 특별한 손상이 발생 되지 않은 양호한 상태인 것으로 조사되었다.

| 내용 | 받침대 | 내용 | 지지대 |
| | 상태양호 | | 상태양호 |

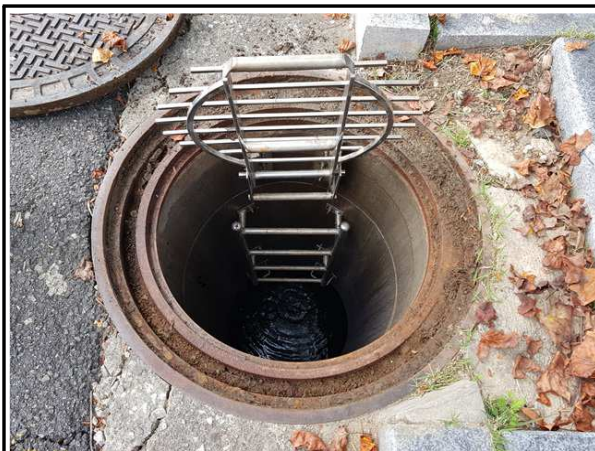
내용 추락방지시설 상태양호

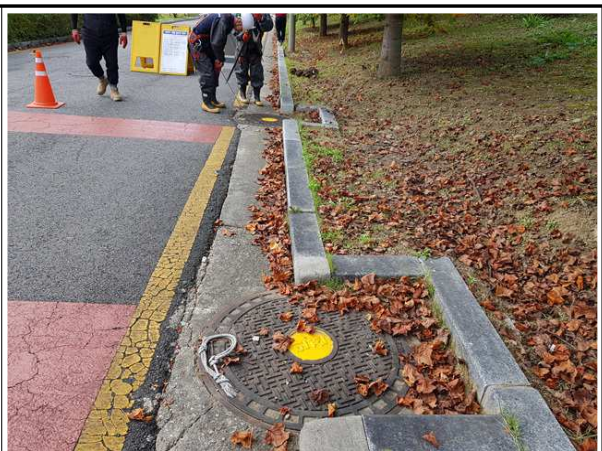
내용 도로포장 상태양호
