## 제 4 장 남면백석

### 4.1 시설물 개요

본 맨홀은 경기도 양주시 백석읍 방성리 ~ 광적면 우고리 일원에 위치한 시설물로 총 24개소(남면~백석 #1~16, By Pass #1,2 / 남면~백석 #활락 1~6)로 철근 콘크리트 구조물로 시공되어 있으며 본 시설물의 세부내용은 다음과 같다.

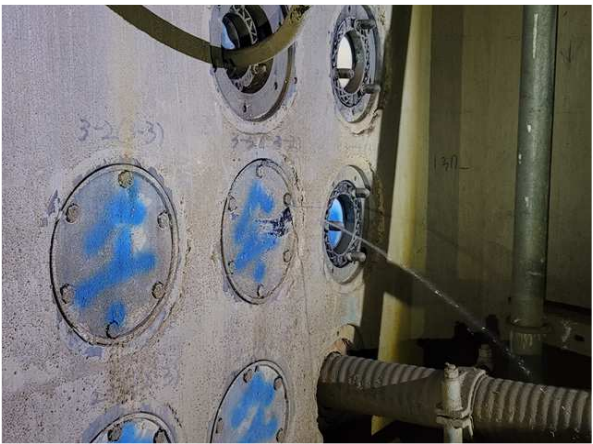
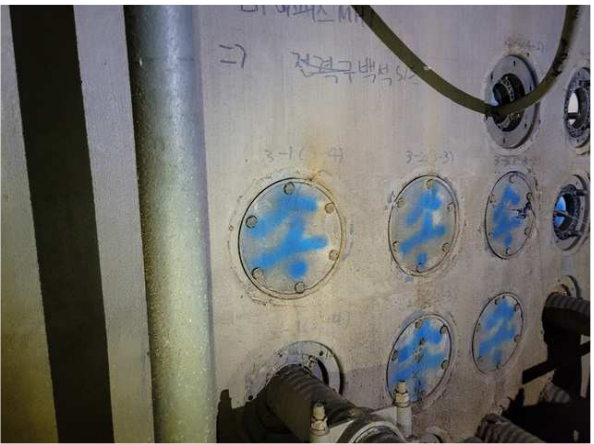
【사진 4.2】 맨홀 내부 주요 손상

| 내용 | 관로구 | 내용 | 관로구 |
| | 관로구누수 | | 관로구누수 |

금회 조사 결과, 관로구누수가 조사되었으며, 시공 미흡 및 장기 공용에 따른 연결볼트 탈락, 상부 차량 하중에 의한 관로구 손상 등이 원인으로 판단되며, 지하수의 유입이 심각한 수준으로 확인되어 관로구 보수를 실시하여 맨홀 내부 콘크리트의 내구성 저하를 방지 하는 것이 필요하다.

| 위치 | 손상 | 단위 | 전회물량 | 금회물량 | 증감 | 검토의견 | 비고 |
|---|---|---|---|---|---|---|---|
| 내부 | 관로구누수 | EA | 3 | 3 | - | 관로구보수 | |

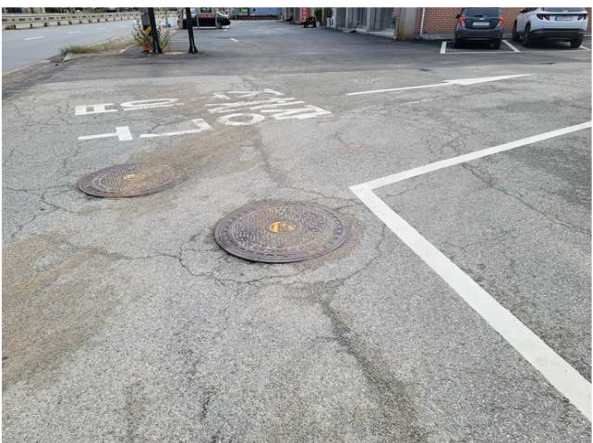
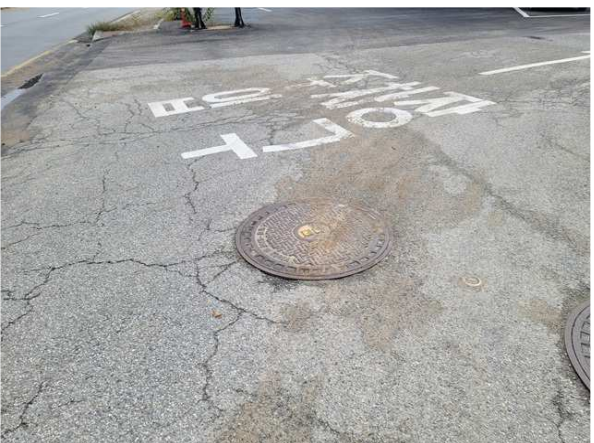
【사진 4.3】 맨홀 외부 주요 손상

| 내용 | 포장면 | 내용 | 포장면 |
| | 아스콘 망상균열 | | 아스콘 망상균열 |

아스콘 망상균열의 경우 손상부가 주차시설에 위치하여 차량 주행에는 지장이 없는 상태이므로 주의관찰 후 손상이 진전될 경우 소파보수 등의 적절한 보수가 필요한 것으로 사료된다.

| 위치 | 손상 | 단위 | 전회물량 | 금회물량 | 증감 | 검토의견 | 비고 |
|---|---|---|---|---|---|---|---|
| 외부 | 아스콘 망상균열 | m <sup>2</sup> | - | 10.0 | ▲ 10.0 | 주의관찰 | |

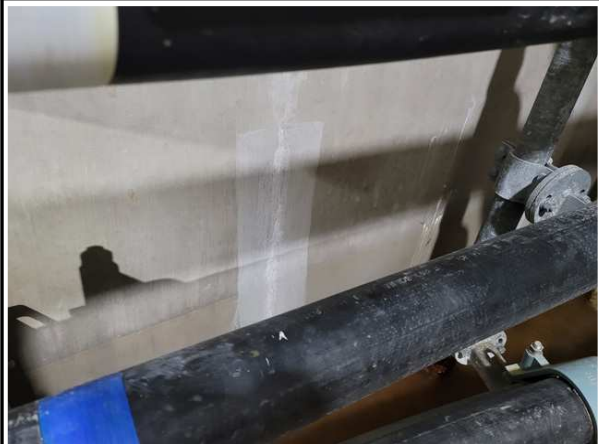
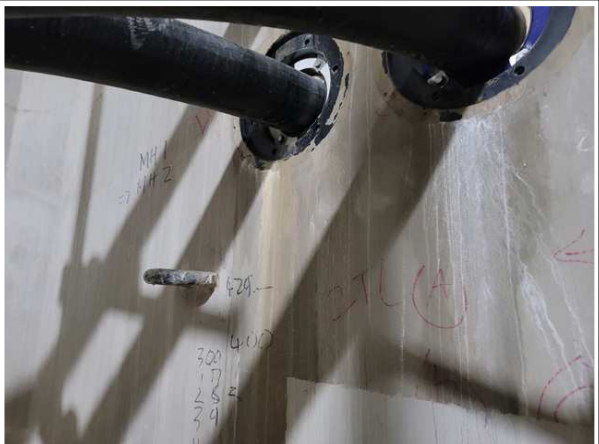
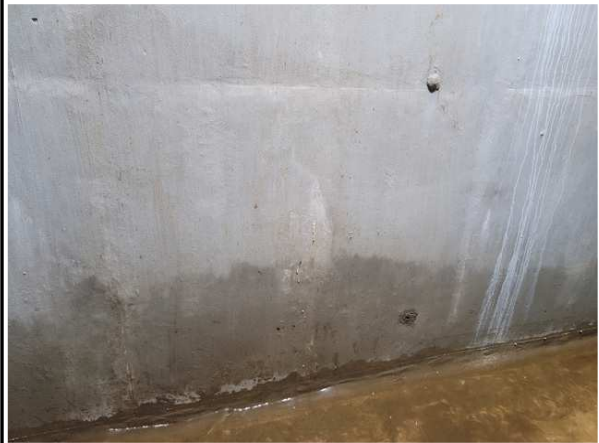
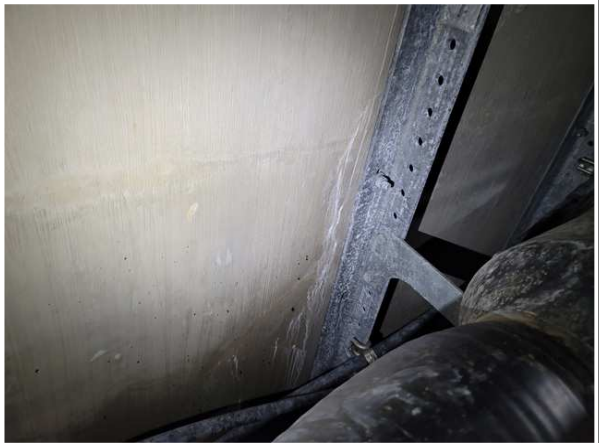
【사진 4.10】 맨홀 내부 주요 손상

| 벽체부<br>보수부백태 | 벽체부<br>백태 |
| 벽체부<br>보수부균열부백태 | 벽체부<br>균열부백태 |

금회 조사 결과, 균열부 백태, 백태, 보수부균열부 백태, 보수부백태 등이 확인되었다.

균열부 백태 및 백태 손상은 시공 초기 콘크리트 타설 후 양생 과정에서 발생한 건조 수축 등에 의해 형성된 손상부 또는 보수 미흡으로 인한 기존 손상 부위에 맨홀 내부의 습윤환경으로 인한 수분접촉이 반복되어 발생한 것으로 사료되며, 표면보수를 통한 내구성 확보가 필요한 것으로 판단된다.

| 위치 | 손상 | 단위 | 전화물량 | 금회물량 | 증감 | | 검토의견 | 비고 |
|---|---|---|---|---|---|---|---|---|
| 내부 | 균열부백태 | m | 3.5 | 3.5 | | - | 표면보수 | |
| | 보수부균열부백태 | m | 0.3 | 0.3 | | - | 표면보수 | |

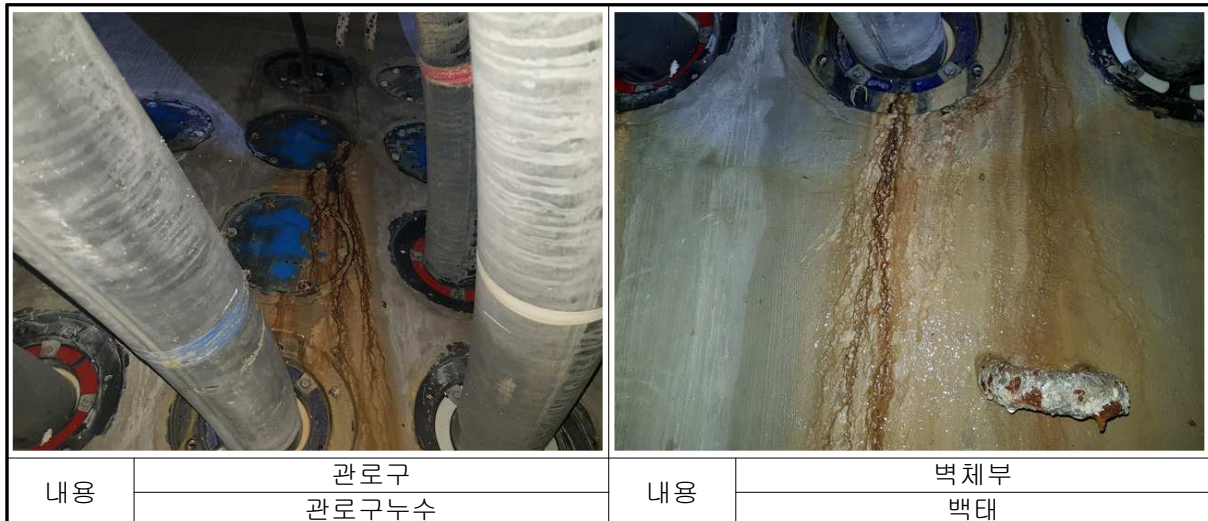
【사진 4.14】 맨홀 내부 주요 손상

금회 정밀안전점검을 통한 맨홀 내부 외관조사결과, 관로구누수, 백태가 조사되었다.

금회 조사 결과, 관로구누수, 백태, 앵커볼트 미설치가 조사되었다.

관로구누수는 시공 미흡 및 장기 공용에 따른 연결볼트 탈락, 상부 차량 하중에 의한 관로구 손상 등이 원인으로 판단되며, 지하수의 유입으로 부속시설에 다수의 백태 및 부식이 확인되어 맨홀 내부 콘크리트의 내구성 저하방지 및 관로 지지대를 보호하는 목적의 관로구보수를 실시하는 것이 필요하다고 사료된다.

백태는 시공 초기 콘크리트 타설 후 양생 과정에서 발생한 건조수축 등에 의해 형성된 손상부가 관로구누수로 인해 지속적으로 지하수에 노출되어 발생한 것으로 사료되며, 관로구보수 후 표면보수를 실시하여 콘크리트 내구성 저하를 방지하는 것이 적절할 것으로 사료된다.

| 위치 | 손상 | 단위 | 전화물량 | 금회물량 | 증감 | 검토의견 | 비고 |
|---|---|---|---|---|---|---|---|
| 내부 | 관로구누수 | EA | 1 | 1 | - | 관로구보수 | |

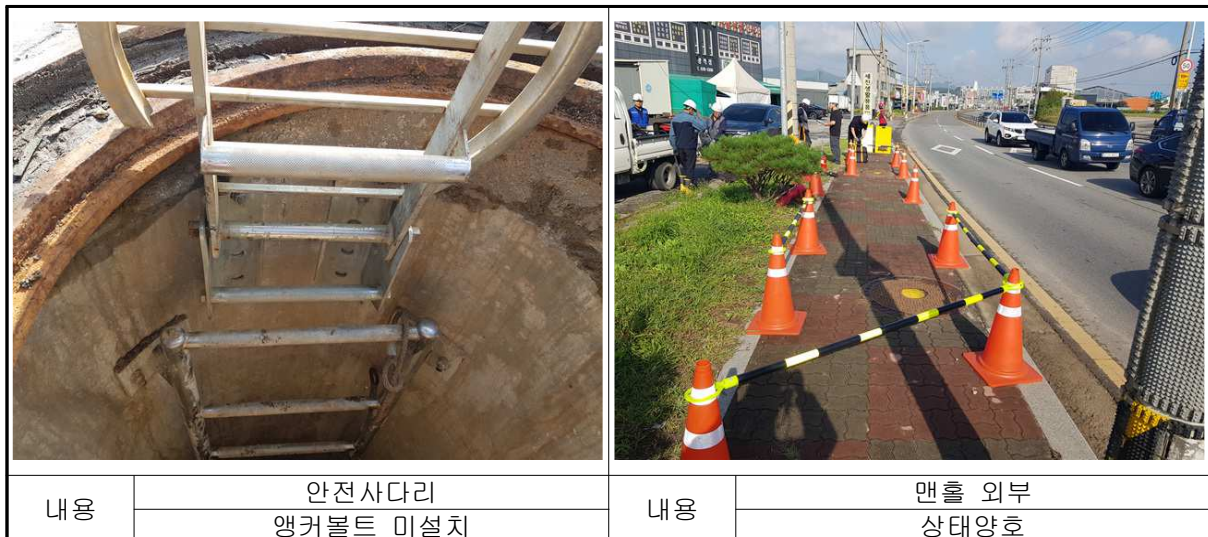
【사진 4.15】 맨홀 외부 주요 손상

| 구분 | 부재 | 손상 | 단위 | 개소 | 물량 | 비고 |
|---|---|---|---|---|---|---|
| 외부 | 안전사다리 | 앵커볼트 미설치 | EA | 4 | 4 | |

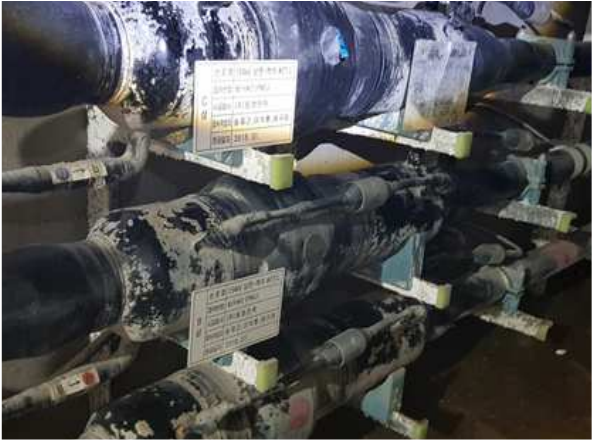
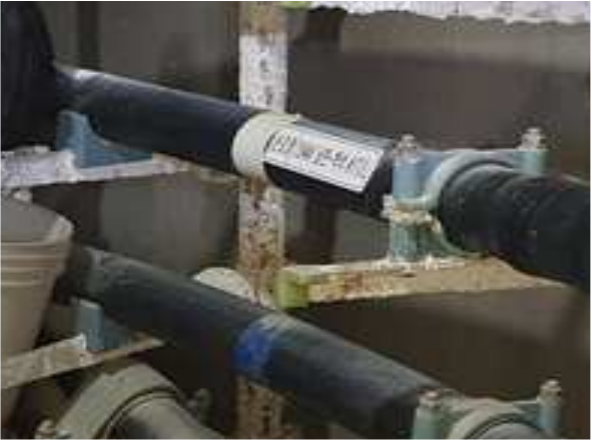
수용시설의 부속시설인 이음부, 지지대, 받침대에서 관로구누수로 인한 석회질의 지하수에 의해 백태 및 부식의 발생이 확인되었으며, 손상 진전 시 지지력이 감소하여 탈락이 우려되므로 관로구누수의 보수를 선행하고 받침대 및 지지대를 교체하는 것이 적절한 것으로 판단된다. 볼트결속 및 용접상태는 특별한 손상이 발생 되지 않은 양호한 상태인 것으로 조사되었다.

| 내용 | 받침대 | 내용 | 지지대 |
| | 백태 및 부식 | | 백태 및 부식 |

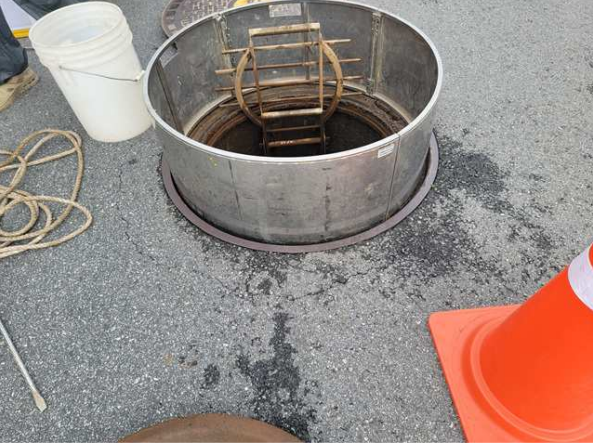
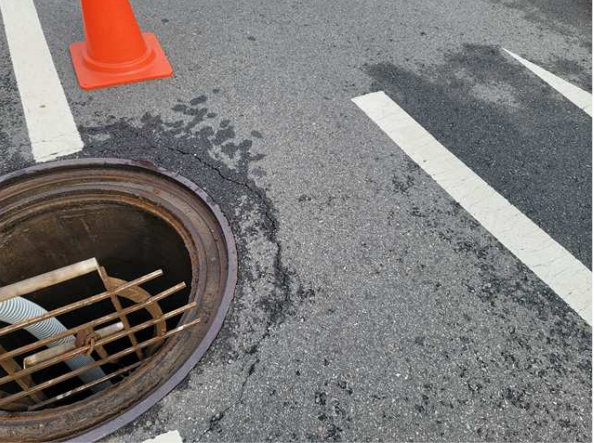
【사진 4.19】 맨홀 외부 주요 손상

| 내용 | 포장부<br>아스콘망상균열 | 내용 | 포장부<br>아스콘 균열 |

금회 조사 결과, 관로구누수, 아스콘망상균열, 아스콘균열이 조사되었으며, 아스콘망상 균열 및 균열의 경우 재질열화 및 주행차량의 충격하중 또는 윤하중에 따른 손상으로 판단되며 현재는 손상이 경미하여 차량 주행에는 지장이 없는 상태이므로 주의관찰 후 손상이 적절한 보수가 필요한 것으로 사료된다.

| 위치 | 손상 | 단위 | 전화물량 | 금회물량 | 증감 | 검토의견 | 비고 |
|---|---|---|---|---|---|---|---|
| 외부 | 아스콘망상균열 | m <sup>2</sup> | 1.04 | 1.04 | | - | 주의관찰 |
| | 아스콘균열 | m | - | 1.5 | ▲ | 1.5 | 주의관찰 |

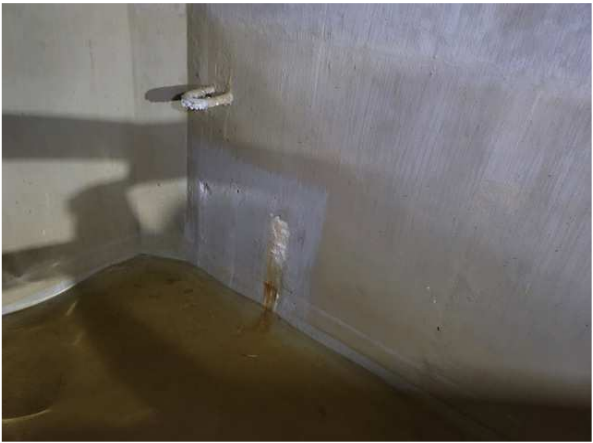
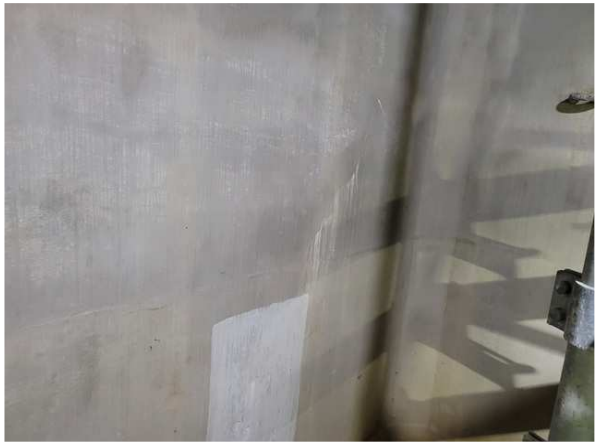
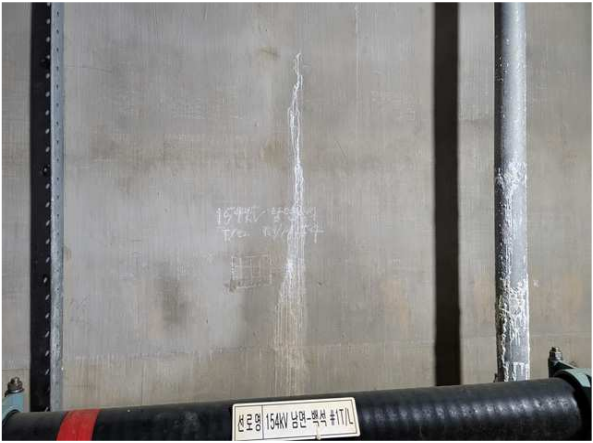
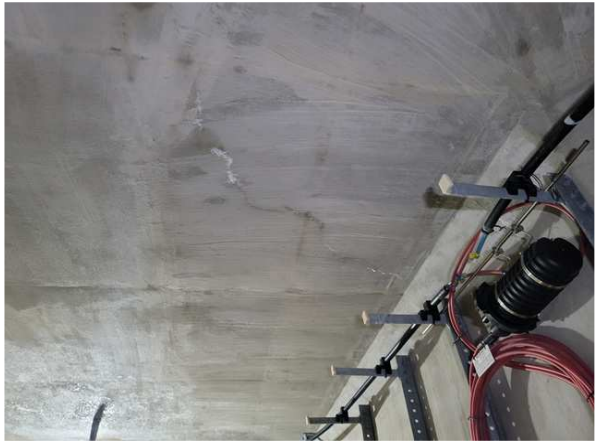
【사진 4.22】 맨홀 내부 주요 손상

| 내용 | 벽체부<br>백태 | 내용 | 벽체부<br>균열부백태 |
| 내용 | 벽체부<br>균열부백태 | 내용 | 슬래브상면<br>균열부백태 |

금회 조사 결과, 균열부백태, 백태가 조사되었으며, 균열부 백태 및 백태 손상은 시공 초기 콘크리트 타설 후 양생 과정에서 발생한 건조수축 등에 의해 형성된 손상부에 맨홀 내부의 습윤환경으로 인한 수분접촉이 반복되어 발생한 것으로 사료되며, 표면보수를 통한 내구성 확보가 필요한 것으로 판단된다.

| 위치 | 손상 | 단위 | 전회물량 | 금회물량 | 증감 | | 검토의견 | 비고 |
|---|---|---|---|---|---|---|---|---|
| 내부 | 균열부백태 | m | 1.4 | 3.4 | ▲ | 2.0 | 표면보수 | |

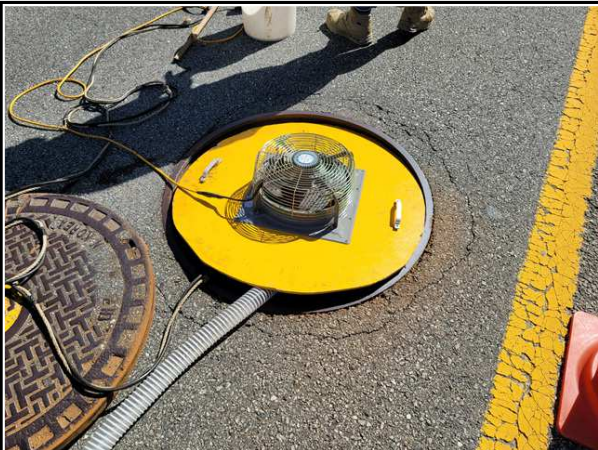
【사진 4.27】 맨홀 외부 주요 손상

| 내용 | 포장부<br>아스콘망상균열 | 내용 | 안전사다리<br>상태양호 |

금회 조사 결과, 아스콘망상균열이 조사되었으며, 이는 재질열화 및 주행차량의 충격 하중 또는 윤하중에 따른 손상으로 판단되며 현재는 손상이 경미하여 차량 주행에는 지장이 없는 상태이므로 주의관찰 후 손상이 진전될 경우 적절한 보수가 필요한 것으로 사료된다.

| 위치 | 손상 | 단위 | 전회물량 | 금회물량 | 증감 | | 검토의견 | 비고 |
|---|---|---|---|---|---|---|---|---|
| 외부 | 아스콘망상균열 | m <sup>2</sup> | - | 4.5 | ▲ | 4.5 | 주의관찰 | |

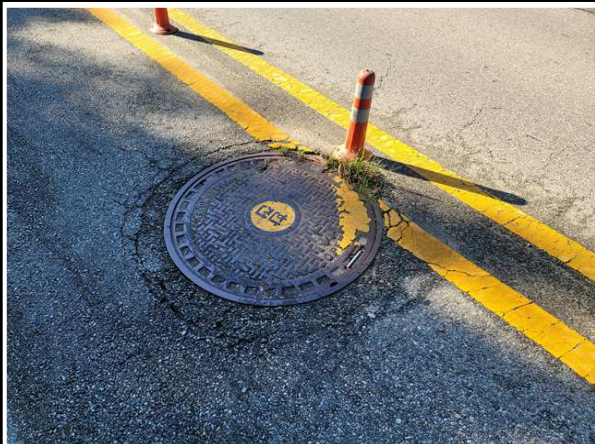
【사진 4.39】 맨홀 외부 주요 손상

| 내용 | 포장부<br>아스콘망상균열 | 내용 | 안전사다리<br>상태양호 |

금회 조사 결과, 외부에서 아스콘망상균열이 조사되었으며, 이는 재질열화 및 주행차량의 충격하중 또는 윤하중에 따른 손상으로 판단되며 현재는 손상이 경미하여 차량 주행에는 지장이 없는 상태이므로 주의관찰 후 손상이 진전되는 경우 적절한 보수가 필요한 것으로 사료된다.

| 위치 | 손상 | 단위 | 전회물량 | 금회물량 | 증감 | 검토의견 | 비고 |
|---|---|---|---|---|---|---|---|
| 외부 | 아스콘망상균열 | m <sup>2</sup> | 1.50 | 1.50 | - | 주의관찰 | |

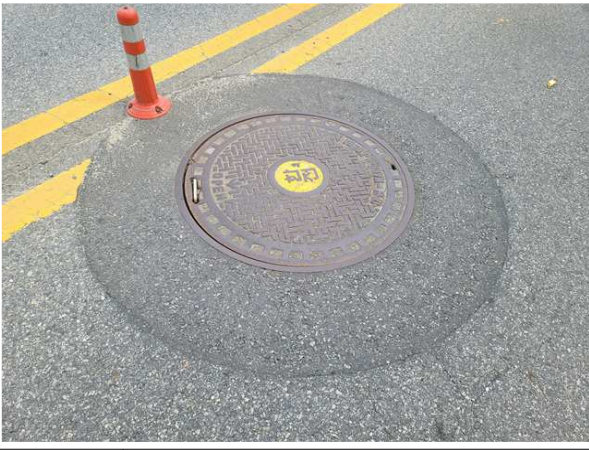
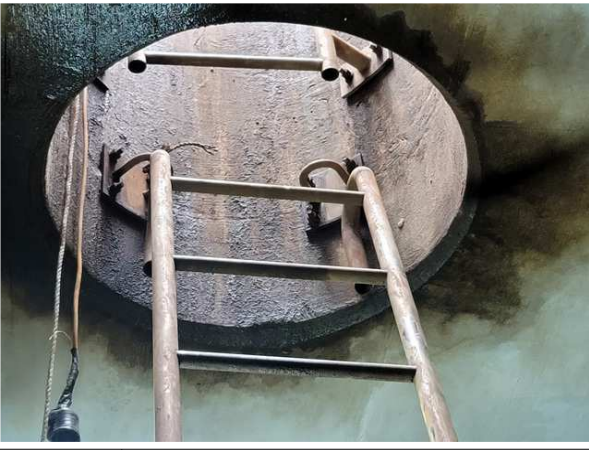
【사진 4.43】 맨홀 외부 주요 손상

| 내용 | 포장부<br>아스콘망상균열 보수부 전경 | 내용 | 안전사다리<br>안전사다리 고정불량 |

금회 조사 결과, 외부에서 아스콘망상균열, 안전사다리 고정불량이 조사되었으며, 아스콘망상균열의 일부 보수가 확인되었다.

아스콘 망상균열의 경우, 재질열화 및 주행차량의 충격하중 또는 운하중에 따른 손상으로 판단되며, 현재는 손상이 경미하여 차량 주행에는 지장이 없는 상태이므로 주의관찰 후 손상이 진전되는 경우 적절한 보수가 필요한 것으로 사료된다.

| 위치 | 손상 | 단위 | 전화물량 | 금회물량 | 증감 | 검토의견 | 비고 |
|---|---|---|---|---|---|---|---|
| 외부 | 아스콘망상균열 | m <sup>2</sup> | 3.13 | 1.44 | ▼ 1.69 | 일부보수<br>주의관찰 | |

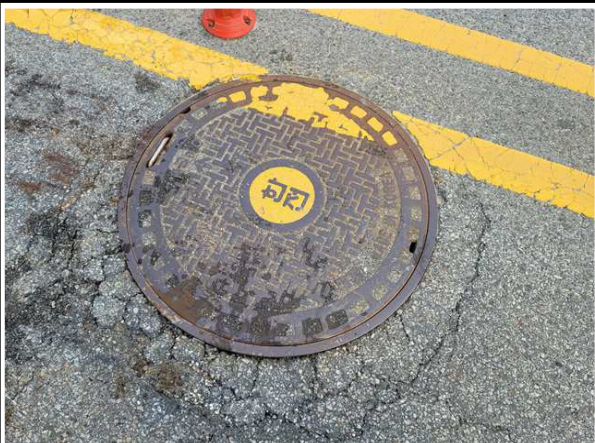
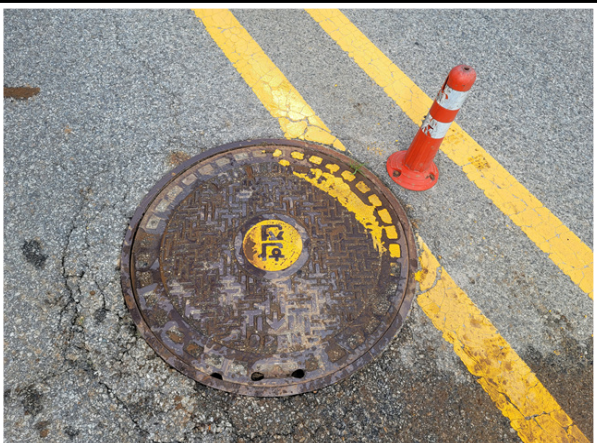
【사진 4.47】 맨홀 외부 주요 손상

| 내용 | 포장부<br>아스콘망상균열 및 파손 | 내용 | 포장부<br>아스콘 망상균열 |

금회 조사 결과, 외부에서 아스콘망상균열 및 파손, 아스콘망상균열, 아스콘균열이 조사되었으며, 이는 재질열화 및 주행차량의 충격하중 또는 윤하중에 따른 손상으로 판단된다. 아스콘망상균열, 아스콘균열의 경우 손상정도가 경미하여 차량 주행성능에 지장이 없으므로 주의관찰 후 손상이 진전되는 경우 적절한 보수가 필요한 것으로 사료된다. 아스콘망상균열 및 파손의 경우 기존 아스콘균열이 진전된 것으로 원활한 차량의 주행성능을 위해 소파보수가 요망된다.

| 위치 | 손상 | 단위 | 전회물량 | 금회물량 | 증감 | 검토의견 | 비고 |
|---|---|---|---|---|---|---|---|
| 외부 | 아스콘망상균열 | m <sup>2</sup> | 0.98 | 0.98 | - | - | 주의관찰 |
| | 아스콘균열 | m | 5.2 | 4.0 | ▼ | 1.2 | 손상진전<br>주의관찰 |
| | 아스콘망상균열<br>및 파손 | m <sup>2</sup> | - | 0.6 | ▲ | 0.6 | 소파보수 |

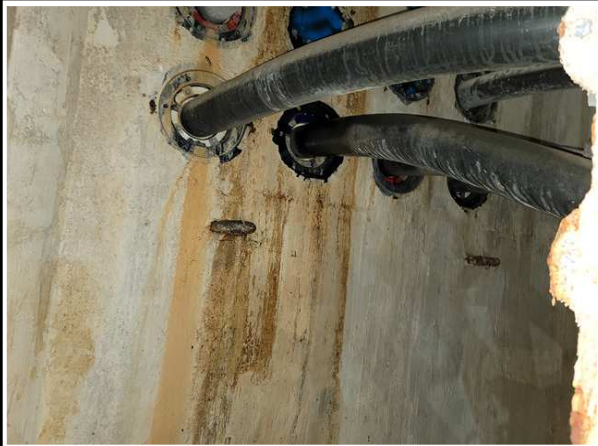
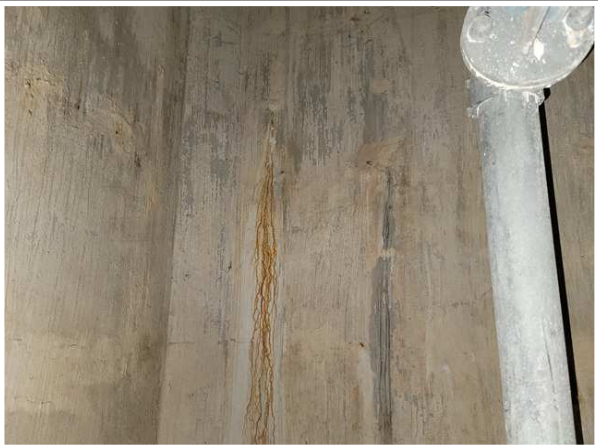
【사진 4.50】 맨홀 내부 주요 손상

| 내용 | 관로구 | 내용 | 벽체 |
| | 관로구누수 | | 백태 |

금회 조사 결과, 내부에서 관로구누수, 백태가 조사되었으며, 관로구누수는 시공 미흡 및 장기 공용에 따른 연결볼트 탈락, 상부 차량 하중에 의한 관로구 손상 등이 원인으로 판단되며, 지하수의 유입으로 지지대에 다수의 백태 및 부식 등이 조사되었으므로 맨홀 내부 콘크리트의 내구성 저하방지 및 관로 지지대를 보호하는 목적의 관로구보수를 실시하는 것이 필요하다고 사료된다.

백태는 시공 초기 콘크리트 타설 후 양생 과정에서 발생한 건조수축 등에 의해 형성된 손상부에 맨홀 내부의 습윤환경으로 인한 수분접촉이 반복되어 발생한 것으로 사료되며, 표면보수를 통한 내구성 확보가 필요한 것으로 판단된다.

| 위치 | 손상 | 단위 | 전회물량 | 금회물량 | 증감 | 검토의견 | 비고 |
|---|---|---|---|---|---|---|---|
| 내부 | 관로구누수 | EA | 1 | 5 | ▲ | 4 | 관로구보수 |

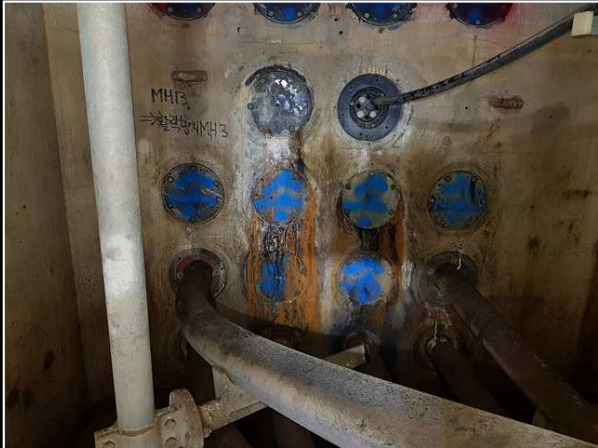
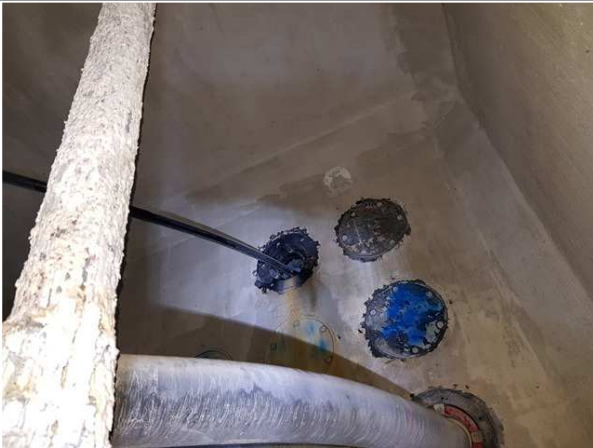
【사진 4.58】 맨홀 내부 주요 손상

| 내용 | 벽체부<br>백태 | 내용 | 관로구<br>누수 |

금회 조사 결과, 관로구 누수, 백태가 조사되었다.

관로구누수는 시공 미흡 및 장기 공용에 따른 연결볼트 탈락, 상부 차량 하중에 의한 관로구 손상 등이 원인으로 판단되며, 지하수의 유입으로 부속시설에 백태가 확인되어 맨홀 내부 콘크리트의 내구성 저하방지 및 관로 지지대를 보호하는 목적의 관로구보수를 실시하는 것이 필요하다고 사료된다

백태 손상은 시공 초기 콘크리트 타설 후 양생 과정에서 발생한 수화열 및 거푸집 제거 후 발생한 건조 수축등에 의해 발생한 손상부에 맨홀 내부에 수분접촉에 의하여 발생한 것으로 사료되며 표면보수를 통한 내구성 확보가 필요한 것으로 판단된다.

| 위치 | 손상 | 단위 | 전화물량 | 금회물량 | 증감 | 검토의견 | 비고 |
|---|---|---|---|---|---|---|---|
| | 관로구 누수 | EA | - | 1 | ▲ | 1 | 관로구보수 |

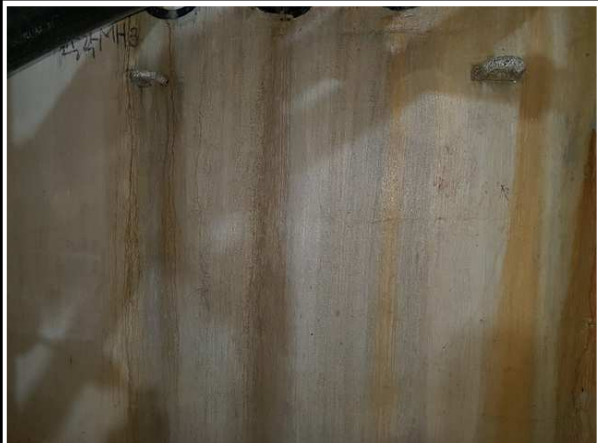
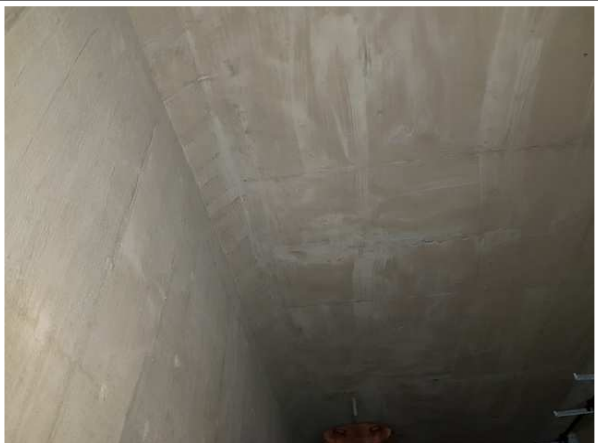
【사진 4.62】 맨홀 내부 주요 손상

| 내용 | 벽체부<br>백태 | 내용 | 상부슬래브<br>결로 상태양호 |

금회 조사 결과, 백태가 조사되었으며, 백태 손상은 시공 초기 콘크리트 타설 후 양생 과정에서 발생한 수화열 및 거푸집 제거 후 발생한 건조 수축등에 의해 발생한 손상부에 맨홀 내부에 수분접촉에 의하여 발생한 것으로 사료되며 표면보수를 통한 내구성 확보가 필요한 것으로 판단된다.

기존 손상인 결로의 경우 현재는 양호한 상태로 조사되었으며 차후 점검 시 재발생 여부를 확인하는 주의관찰이 필요해 보인다.

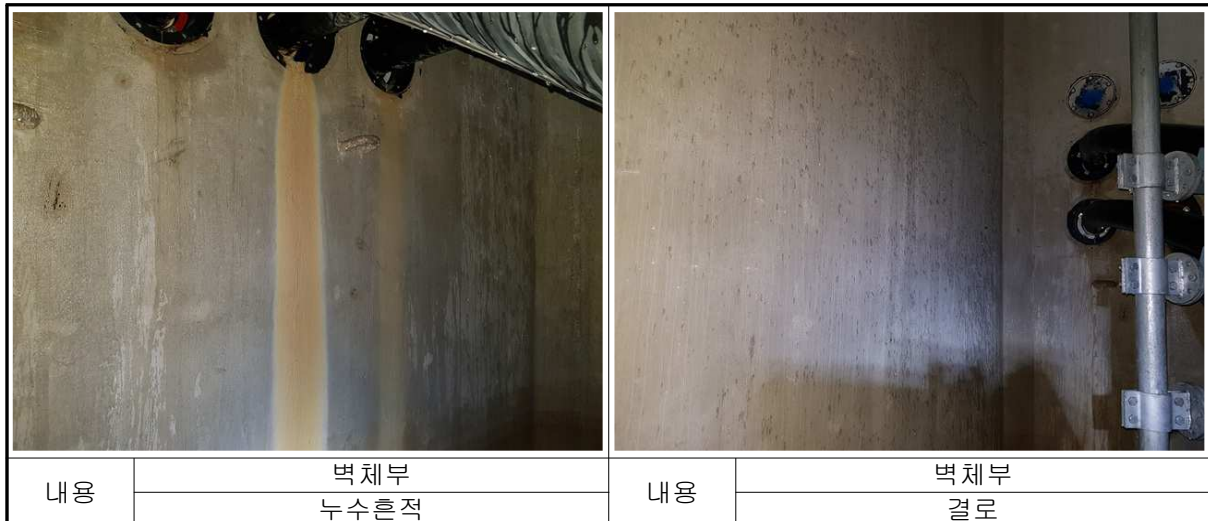
【사진 4.70】 맨홀 내부 주요 손상

금회 정밀안전점검을 통한 맨홀 내부 외관조사결과, 누수흔적, 결로가 조사되었다.

금회 조사 결과, 누수흔적, 결로, 안전사다리 볼트망실이 조사되었으며, 누수흔적 손상은 보수된 기존 관로구누수의 흔적으로 판단되며, 청소가 필요하다.

| 위치 | 손상 | 단위 | 전화물량 | 금회물량 | 증감 | 검토의견 | 비고 |
|---|---|---|---|---|---|---|---|
| 내부 | 누수흔적 | m <sup>2</sup> | 1.65 | 1.65 | - | 청소 | |

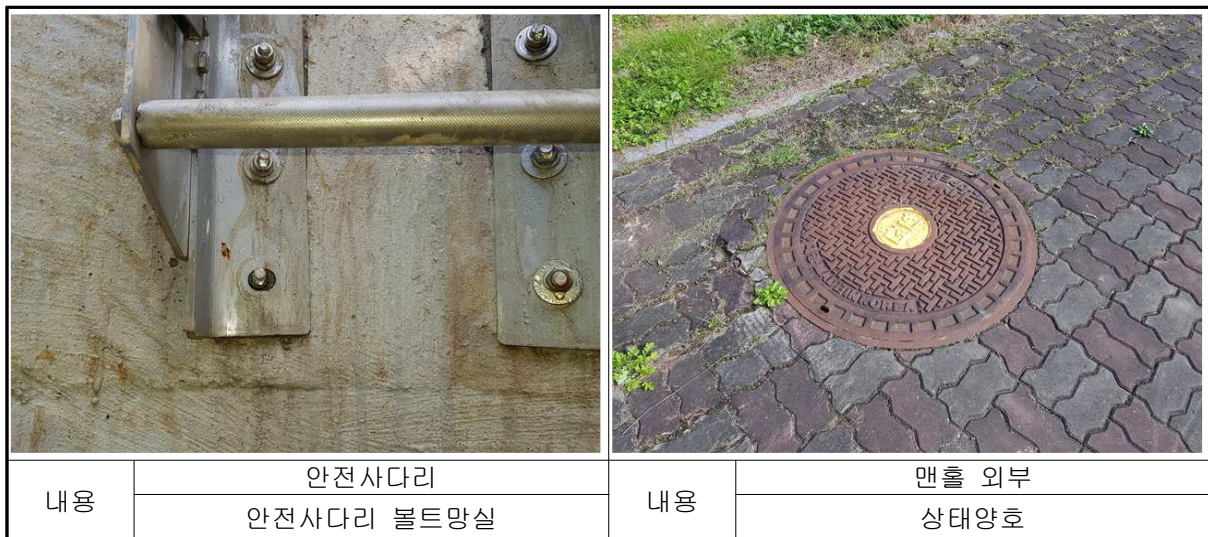
【사진 4.71】 맨홀 외부 주요 손상

| 구분 | 부재 | 손상 | 단위 | 개소 | 수량 | 비고 |
|---|---|---|---|---|---|---|
| 외부 | 안전사다리 | 안전사다리 볼트망실 | EA | 1 | 1 | |

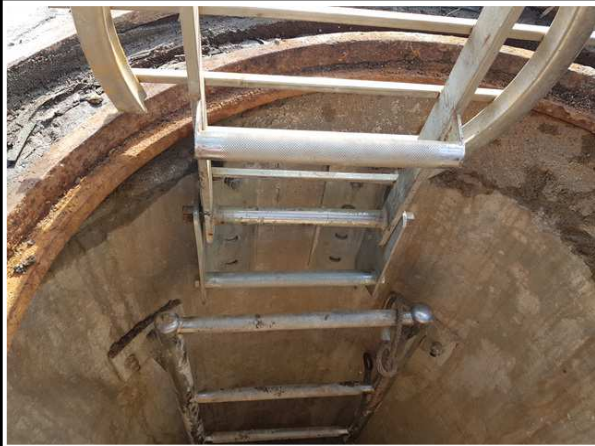
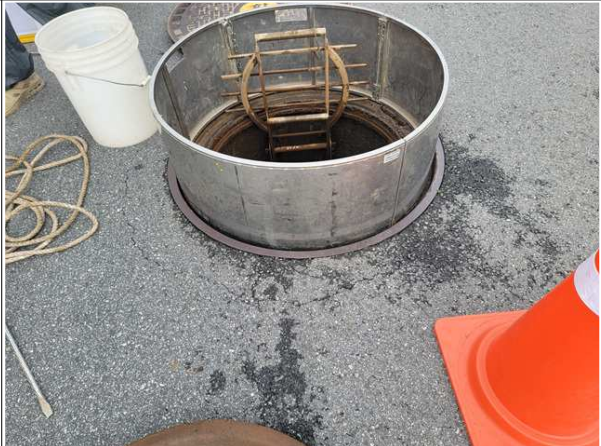
【표 4.11】 기점검과의 상태평가 결과 분석

| 구분 | 추락방지시설 | | 도로포장 | | 도로부<br>신축이음부 | | 환기구 등의<br>덮개 | | 비고 |
|---|---|---|---|---|---|---|---|---|---|
| | 1) 추락방지시설은 앵커볼트 미설치, 안전사다리 볼트망실이 조사되었다.<br>2) 도로포장은 아스콘균열, 아스콘망상균열이 조사되었다. | | | | | | | | |

| 내용 | 추락방지시설<br>앵커볼트 미설치 | 내용 | 도로포장<br>아스콘망상균열 |

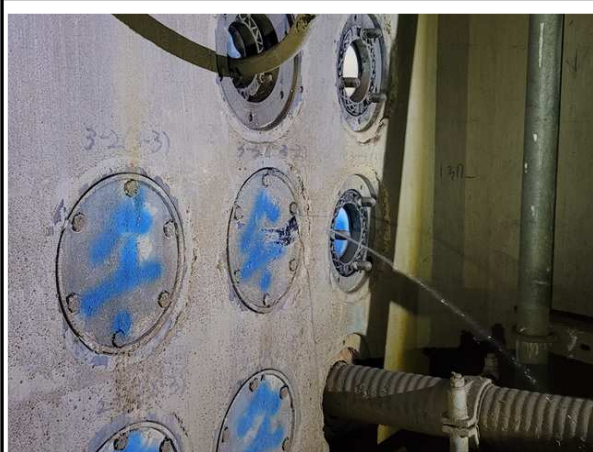
| 내용 | by pass# 1 |
| | 관로구누수 |

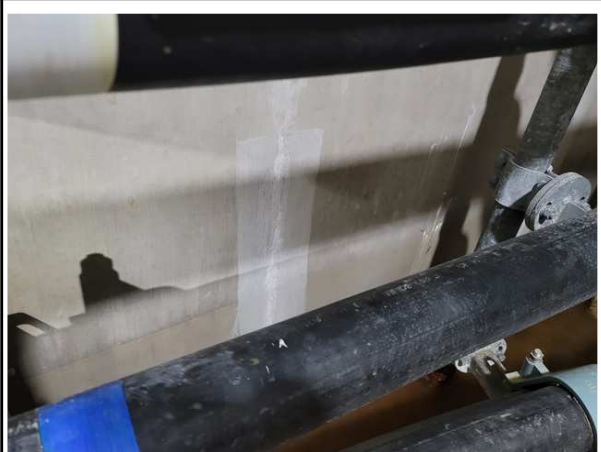
| 내용 | 남면~ 백석# 1 |
| | 보수부백태 |

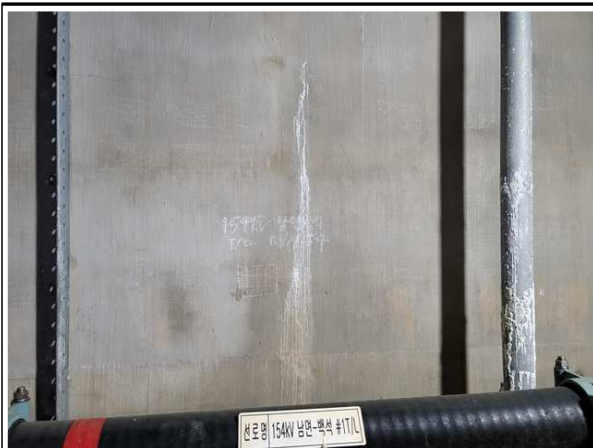
| 내용 | 남면~ 백석# 4 |
| | 균열부백태 |

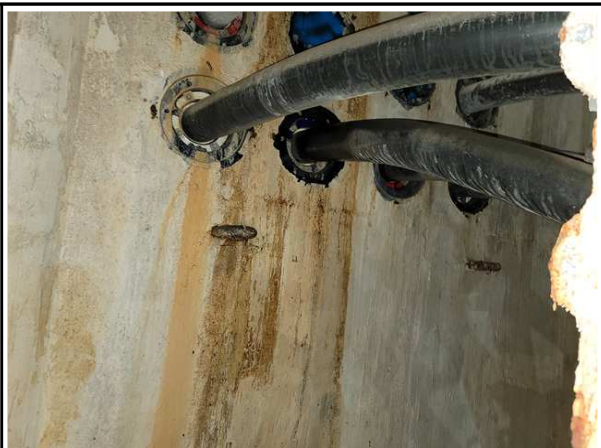
| 내용 | 남면~ 백석# 11 |
| | 관로구누수 |
