## 제 5 장 원흥수색

### 5.1 시설물 개요

본 맨홀은 경기도 고양시 덕양구 내도동 및 향동동 일원에 위치한 시설물로 총 5개 소(수색 #1,2 & 원흥 #1,2, By Pass)로 철근 콘크리트 구조물로 시공되어 있으며 본 시설물의 세부내용은 다음과 같다.

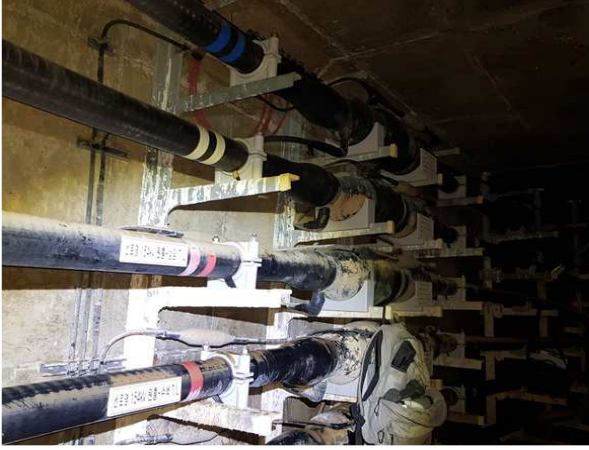
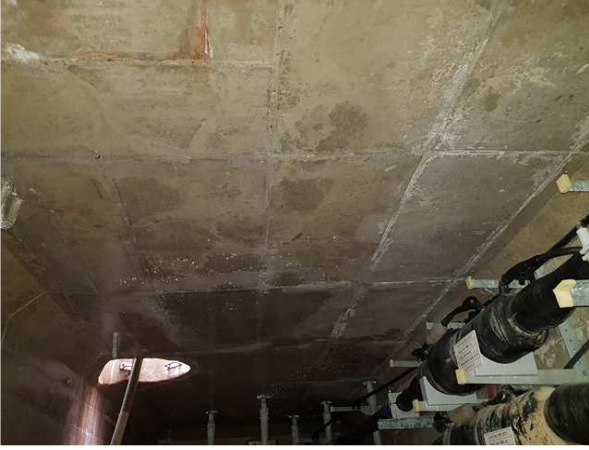
금회 정밀안전점검을 통한 맨홀 내부 외관조사결과, 주요 손상이 없는 양호한 상태로 조사되었다.

| 내용 | 내부 벽체 상태양호 | 내용 | 상부슬래브 상태양호 |

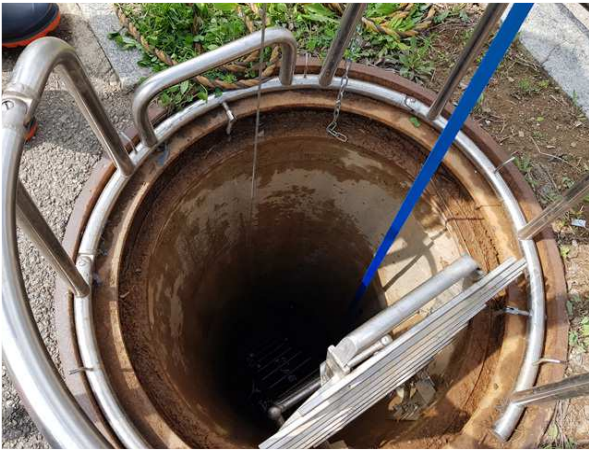
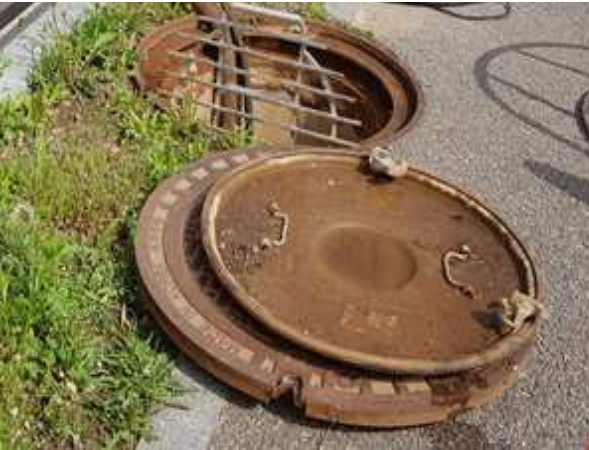
금회 정밀안전점검을 통한 맨홀 외부 외관조사결과, 주요 손상이 없는 양호한 상태로 조사되었다.

| 내용 | 맨홀 외부 상태양호 | 내용 | 맨홀 내,외부 뚜껑 상태양호 |

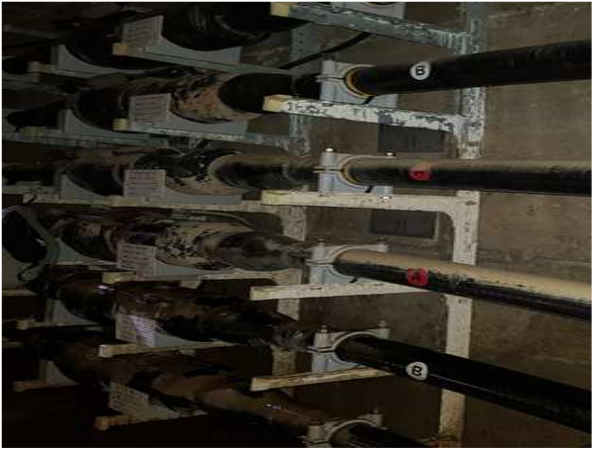
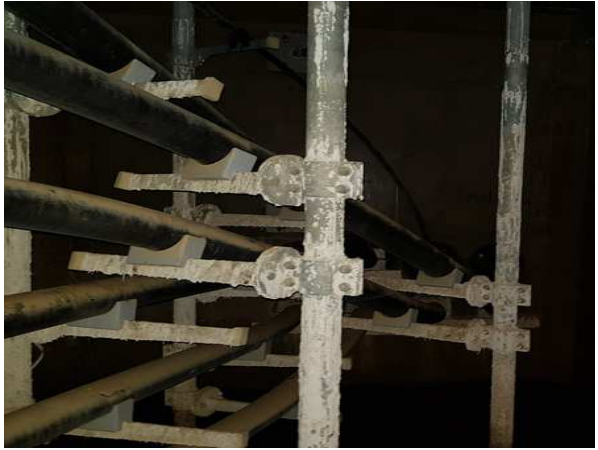
수용시설의 부속시설인 이음부, 지지대, 받침대는 파손 및 변형이 발생 되지 않은 상태이며, 볼트결속 및 용접상태도 특별한 손상이 발생 되지 않은 양호한 상태인 것으로 조사되었다.

| 내용 | 받침대 상태양호 | 내용 | 지지대 상태양호 |

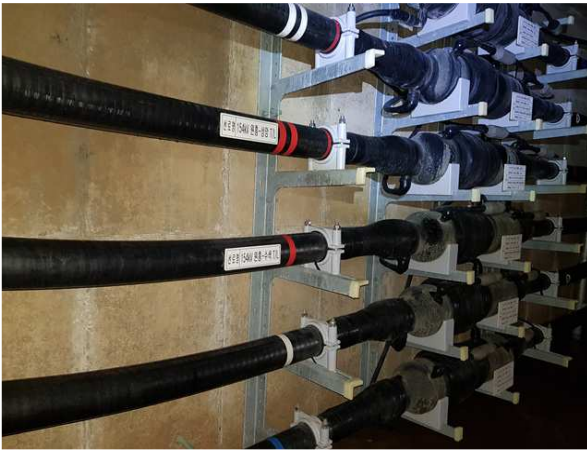
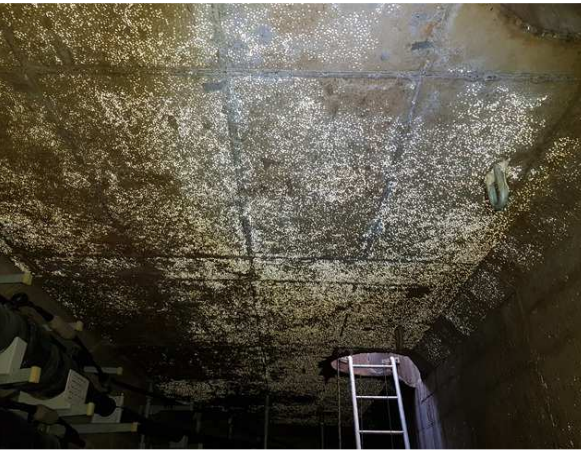
금회 정밀안전점검을 통한 맨홀 내부 외관조사결과, 주요 손상이 없는 양호한 상태로 조사되었다.

| 내용 내부 벽체 상태양호 | 내용 상부슬래브 상태양호 |

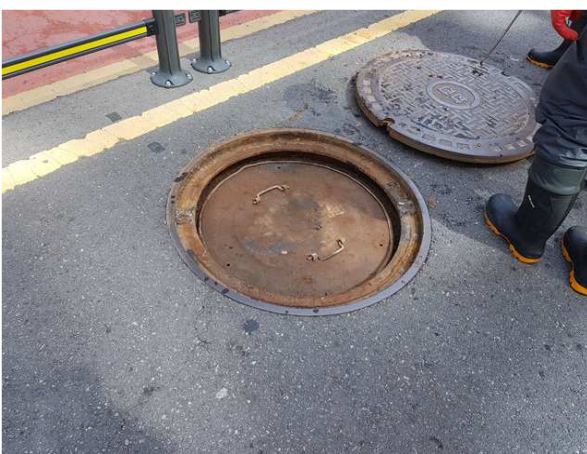
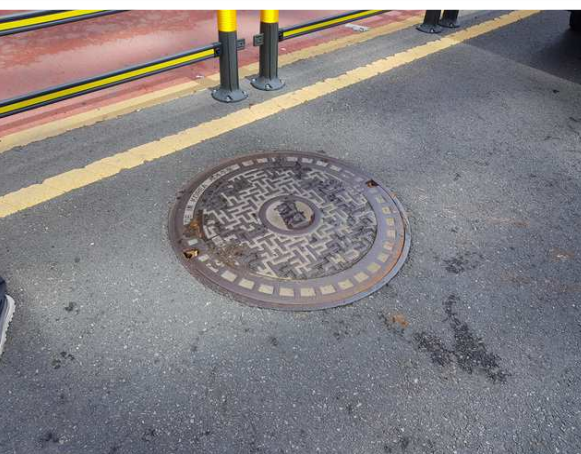
금회 정밀안전점검을 통한 맨홀 외부 외관조사결과, 주요 손상이 없는 양호한 상태로 조사되었다.

| 내용 맨홀 내,외부 뚜껑 상태양호 | 내용 맨홀 외부 상태양호 |

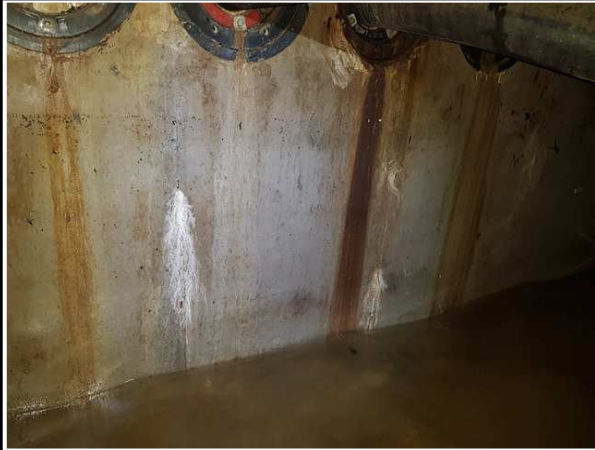
금회 정밀안전점검을 통한 맨홀 내부 외관조사결과, 백태가 조사되었다.

| 구분 | 부재 | 손상 | 단위 | 개소 | 수량 | 비고 |
|---|---|---|---|---|---|---|
| 내부 | 벽체 | 백태 | m <sup>2</sup> | 2 | 0.08 | |

| 내용 | 벽체<br>백태 | 내용 | 상부슬래브 상태양호 |

백태 손상은 시공 초기 콘크리트 타설 후 양생 과정에서 발생한 수화열 및 거푸집 제거 후 발생한 건조 수축등에 의해 발생한 손상부에 맨홀 내부에 수분접촉에 의하여 발생한 것으로 사료되며 표면보수를 통한 내구성 확보가 필요한 것으로 판단된다.

| 위치 | 손상 | 단위 | 전회물량 | 금회물량 | 증감 | 검토의견 | 비고 |
|---|---|---|---|---|---|---|---|
| 내부 | 백태 | m <sup>2</sup> | 0.08 | 0.08 | - | 표면보수 | |

| 맨홀 번호 | 손상 | 보수공법 | 단위 | 금회수량 | 보수수량 | 단가 | 금액 | 보수 순위 |
|---|---|---|---|---|---|---|---|---|
| 수색 # By Pass | 백태 | 표면보수 | m² | 0.08 | 1.00 | 110 | 110 | 3 |

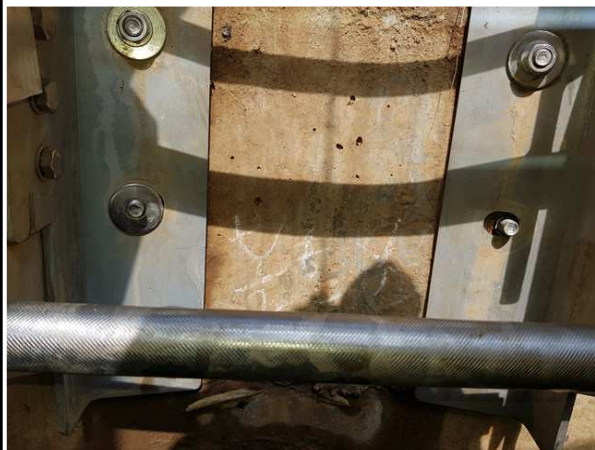
금회 정밀안전점검을 통한 맨홀 외부 외관조사결과, 안전사다리 볼트 망실이 조사되었다.

| 구분 | 부재 | 손상 | 단위 | 개소 | 물량 | 비고 |
|---|---|---|---|---|---|---|
| 외부 | 안전사다리 | 볼트망실 | EA | 2 | 2 | |

| 내용 | 안전사다리<br>볼트망실 | 내용 | 맨홀 외부 상태양호 |

안전사다리 볼트망실은 시공초기 체결불량 이었던 상태에서 공용 중 작업자의 진출입 시 발생한 반복하중에 의하여 체결이 풀려 볼트가 망실된 것으로 보이며 작업자들의 안전을 위하여 재설치가 필요할 것으로 판단된다.

| 위치 | 손상 | 단위 | 전회물량 | 금회물량 | 증감 | 검토의견 | 비고 |
|---|---|---|---|---|---|---|---|
| 외부 | 볼트망실 | EA | 2 | 2 | - | 재설치 | |

| 맨홀 번호 | 손상 | 보수공법 | 단위 | 금회수량 | 보수수량 | 단가 | 금액 | 보수 순위 |
|---|---|---|---|---|---|---|---|---|
| | 볼트망실 | 재설치 | EA | 1 | 1 | 25 | 25 | 2 |

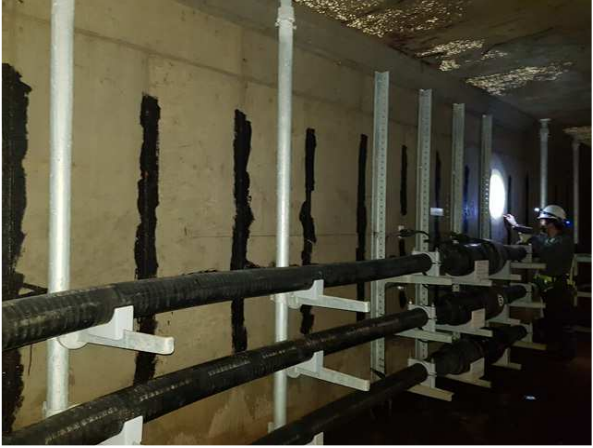
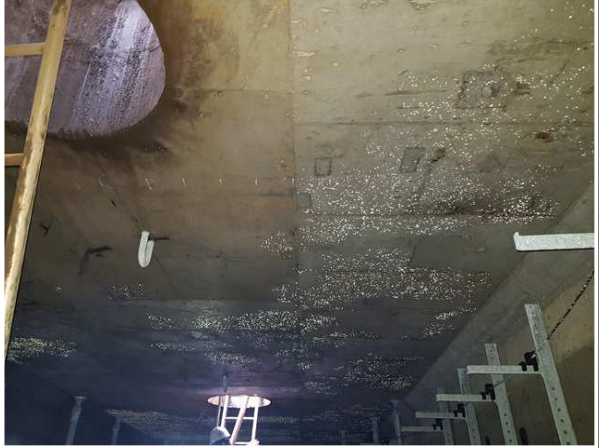
금회 정밀안전점검을 통한 맨홀 내부 외관조사결과, 주요 손상이 없는 양호한 상태로 조사되었다.

| 내용 | 내부 벽체 상태양호 | 내용 | 상부슬래브 상태양호 |

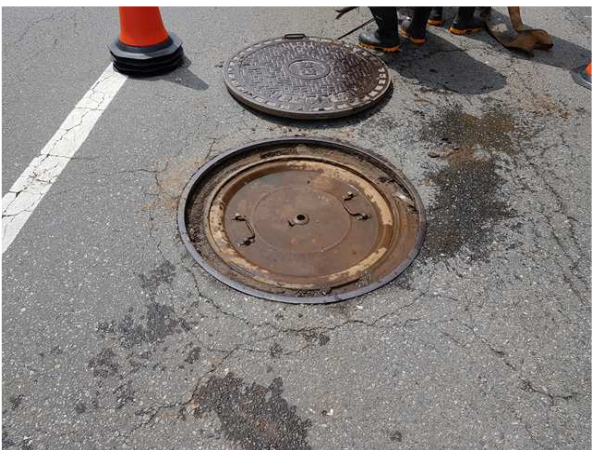
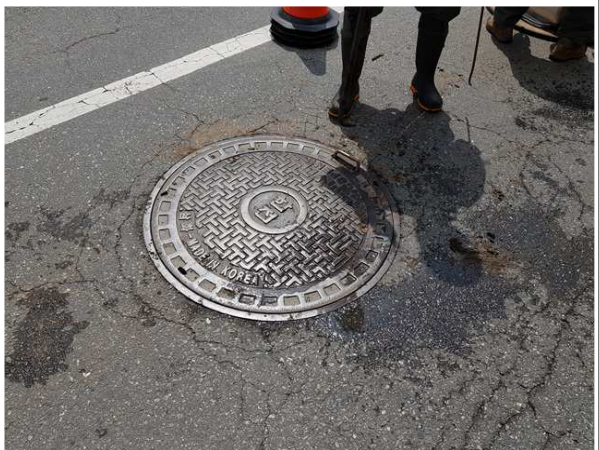
금회 정밀안전점검을 통한 맨홀 외부 외관조사결과, 주요 손상이 없는 양호한 상태로 조사되었다.

| 내용 | 맨홀 내,외부 뚜껑 상태양호 | 내용 | 맨홀 외부 상태양호 |

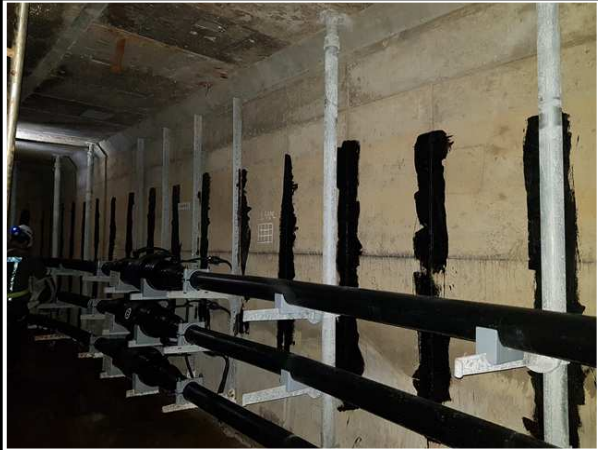
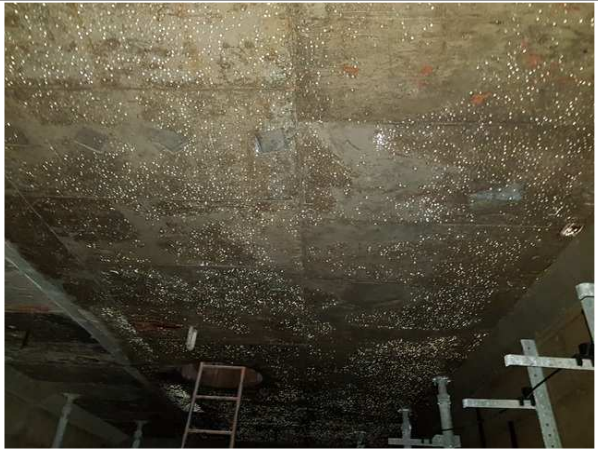
금회 정밀안전점검을 통한 맨홀 내부 외관조사결과, 주요 손상이 없는 양호한 상태로 조사되었다.

| 내용 | 내부 벽체 상태양호 | 내용 | 상부슬래브 상태양호 |

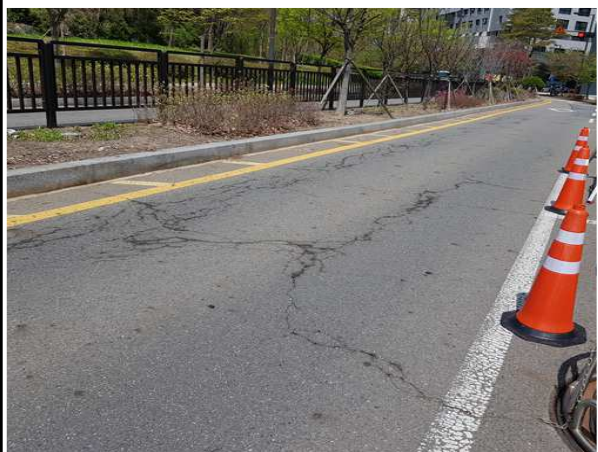
금회 정밀안전점검을 통한 맨홀 외부 외관조사결과, 백태, 아스콘망상균열이 조사되었다.

| 구분 | 부재 | 손상 | 단위 | 개소 | 물량 | 비고 |
|---|---|---|---|---|---|---|
| 외부 | 포장 | 아스콘망상균열 | m <sup>2</sup> | 1 | 3.00 | |

| 내용 | 포장부<br>아스콘망상균열 | 내용 | 수직부<br>백태 |

아스콘망상균열은 재질열화 및 손상부의 특성상 주행차량 충격하중에 의해 발생한 것으로 판단되며 손상정도가 경미하여 차량 주행성능에 지장이 없으므로 지속적인 관찰이 필요한 것으로 판단된다.

| 위치 | 손상 | 단위 | 전회물량 | 금회물량 | 증감 | 검토의견 | 비고 |
|---|---|---|---|---|---|---|---|
| 외부 | 아스콘망상균열 | m <sup>2</sup> | 3.00 | 3.00 | - | 주의관찰 | |

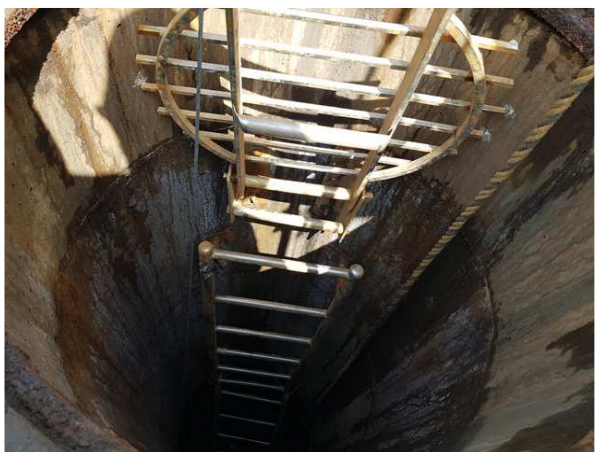
| 구분 | 부재 | 손상 | 단위 | 개소 | 물량 | 비고 |
|---|---|---|---|---|---|---|
| | 수직부 | 백태 | m <sup>2</sup> | 1 | 0.80 | |

수직부의 백태는 시공 초기 콘크리트 타설 후 양생 과정에서 발생한 수화열 및 거푸집 제거 후 발생한 건조 수축등에 의해 발생한 손상부에 맨홀 내부에 수분접촉에 의하여 발생한 것으로 사료되며 표면보수를 통한 내구성 확보가 필요한 것으로 판단된다.

| 위치 | 손상 | 단위 | 전회물량 | 금회물량 | 증감 | 검토의견 | 비고 |
|---|---|---|---|---|---|---|---|
| | 백태 | m <sup>2</sup> | 0.80 | 0.80 | - | 표면보수 | |

| 맨홀 번호 | 손상 | 보수공법 | 단위 | 금회수량 | 보수수량 | 단가 | 금액 | 보수 순위 |
|---|---|---|---|---|---|---|---|---|
| 원형 # 2 | 백태 | 표면보수 | m² | 0.8 | 1.00 | 110 | 110 | 3 |

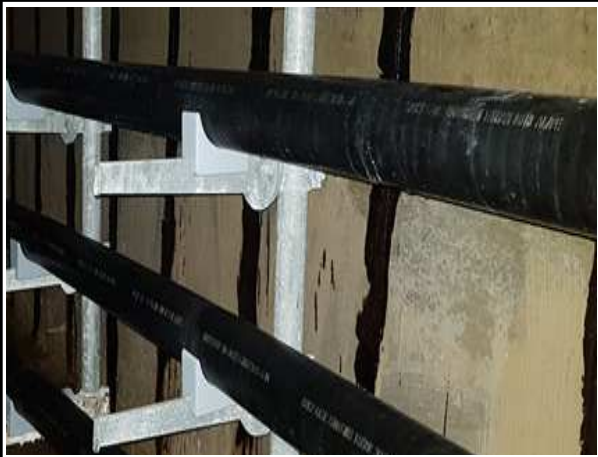
| 내용 | 받침대 상태양호 | 내용 | 지지대 하부 부식 |

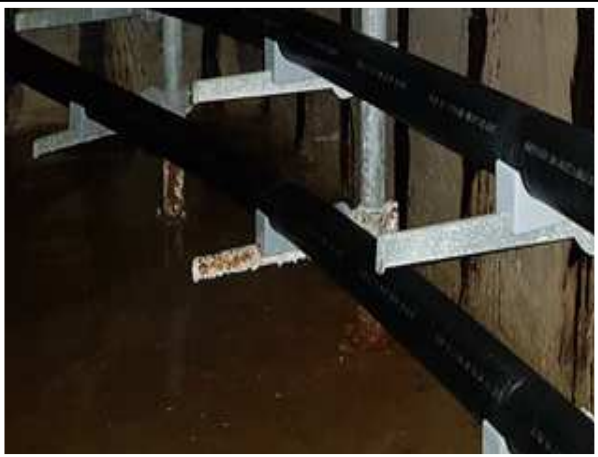
수용시설의 부속시설인 이음부, 지지대, 받침대 중 지지대의 하부에 부식이 진행중이며 주의관찰을 실시한 후 차후 부식 손상이 더욱 진행될 경우 지지대를 교체 하는 방안이 필요해 보인다. 볼트결속 및 용접상태는 특별한 손상이 발생 되지 않은 양호한 상태인 것으로 조사되었다.

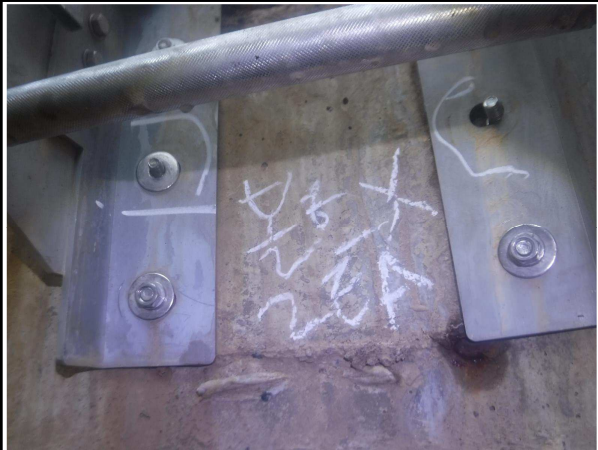
| 구분 | 추락방지시설 | | 도로포장 | | 도로부<br>신축이음부 | | 환기구 등의<br>덮개 | | 비고 |
|---|---|---|---|---|---|---|---|---|---|
| | 1) 추락방지시설은 안전사다리 볼트망실이 조사되었다. | | | | | | | | |

| 내용 | 추락방지시설<br>안전사다리 볼트망실 | 내용 | 도로포장<br>아스콘망상균열 |

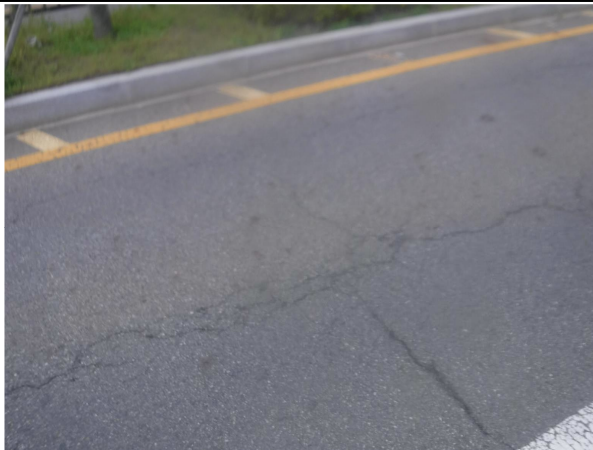
| 구분 | 추락방지시설 | | 도로포장 | | 도로부<br>신축이음부 | | 환기구 등의<br>덮개 | | 비고 |
|---|---|---|---|---|---|---|---|---|---|
| | 2) 도로포장은 아스콘망상균열이 조사되었다. | | | | | | | | |

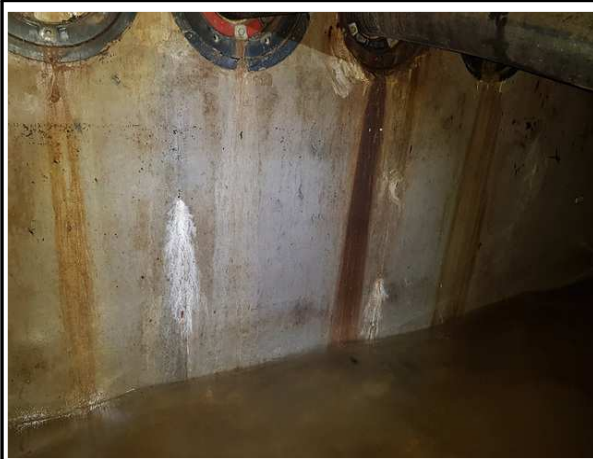
| 내용 | 수색 #by pass |

| | 백태 |

| 구분 | 주요 결함사항 | 중점 유지 관리 사항 |
|---|---|---|
| 박스 구간 | · 백태 | · 백태 보수 후 재손상 여부 점검 |

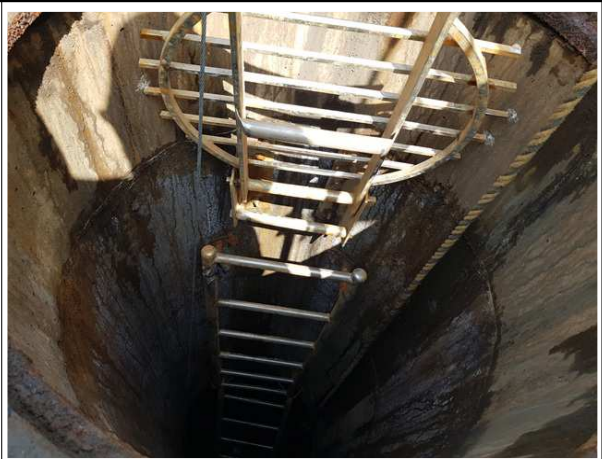
| 내용 | 원형 #2 |

| | 백태 |
