## 제 6 장 문산선유

### 6.1 시설물 개요

본 맨홀은 경기도 파주시 문산을 선유리 일원에 위치한 시설물로 총 4개소( #1 ~ 4)로 철근 콘크리트 구조물로 시공되어 있으며 본 시설물의 세부내용은 다음과 같다.

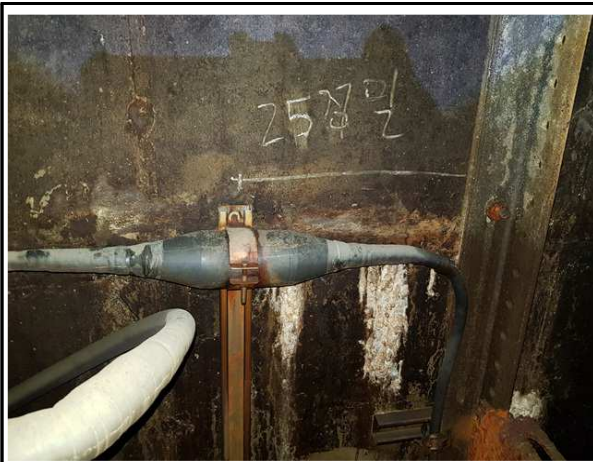
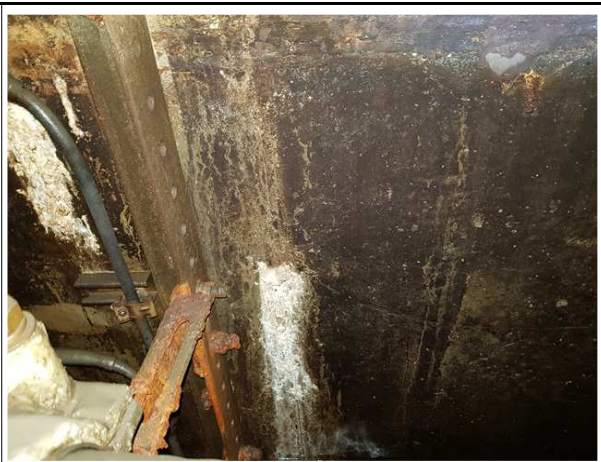
| 내용 | 벽체 |
| | 백태 |

균열부백태 및 백태 손상은 시공 초기 콘크리트 타설 후 양생 과정에서 발생한 수화열 및 거푸집 제거 후 발생한 건조 수축등에 의해 발생한 손상부에 맨홀 내부에 수분침축에 의하여 발생한 것으로 사료되며 표면보수를 통한 내구성 확보가 필요한 것으로 판단된다.

| 맨홀 번호 | 손상 | 보수공법 | 단위 | 금회물량 | 보수물량 | 단가 | 금액 | 보수 순위 |
|---|---|---|---|---|---|---|---|---|
| | 백태 | 표면보수 | m <sup>2</sup> | 1.60 | 1.92 | 110 | 211 | 3 |

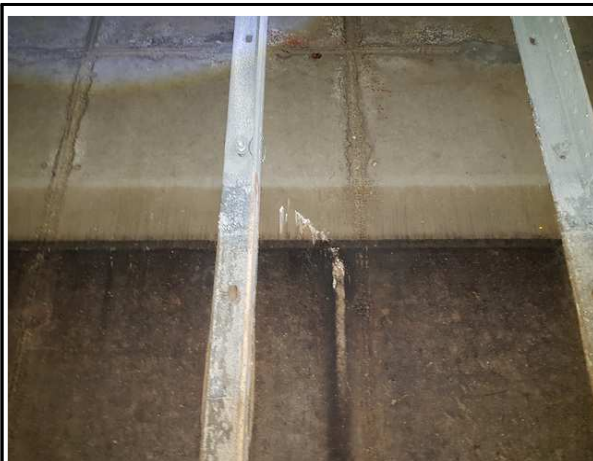
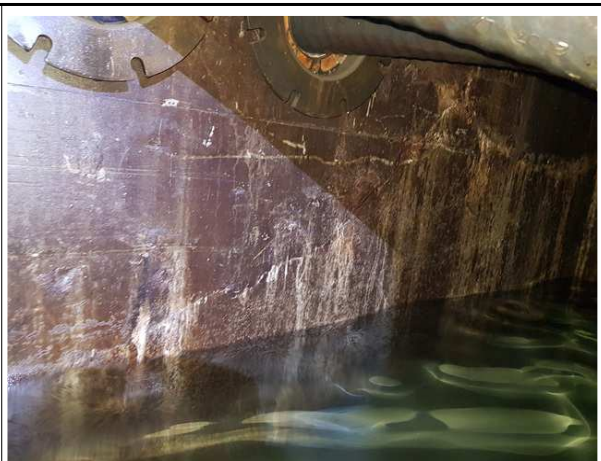
| 내용 | 벽체 |
| | 균열부백태 |

| 맨홀 번호 | 손상 | 보수공법 | 단위 | 금회물량 | 보수물량 | 단가 | 금액 | 보수 순위 |
|---|---|---|---|---|---|---|---|---|
| 문산<br>~ 선유 #1 | 균열부백태 | 표면보수 | m <sup>2</sup> | 0.60 | 1.00 | 110 | 110 | 3 |

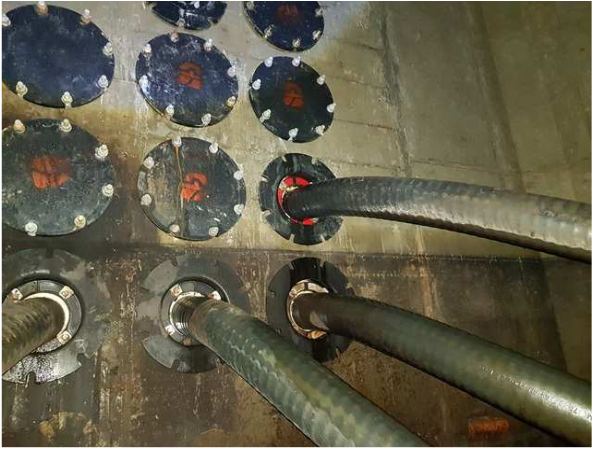
| 내용 | 관로구<br>관로구 누수 | 내용 | 상부슬레브 상태양호 |

관로구누수는 시공 미흡 및 장기 공용에 따른 연결볼트 탈락, 상부 차량 하중에 의한 관로구 손상 등이 원인으로 판단되며, 누수로 인한 하부콘크리트 및 부속시설의 손상이 우려되므로 적절한 관로구 보수가 필요할 것으로 사료된다..

| 맨홀 번호 | 손상 | 보수공법 | 단위 | 금회물량 | 보수물량 | 단가 | 금액 | 보수 순위 |
|---|---|---|---|---|---|---|---|---|
| | 관로구누수 | 관로구<br>보수 | EA | 1 | 1 | 260 | 260 | 2 |

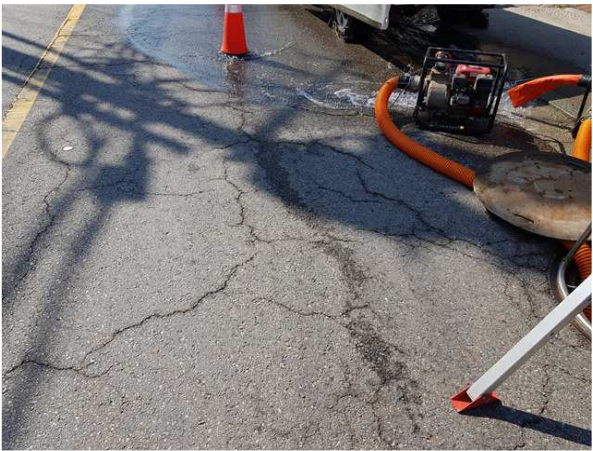
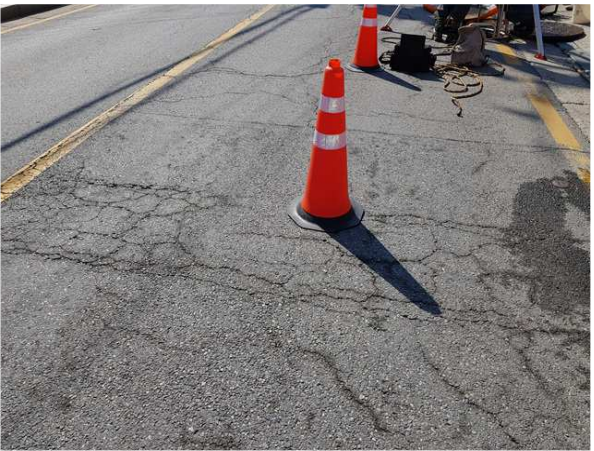
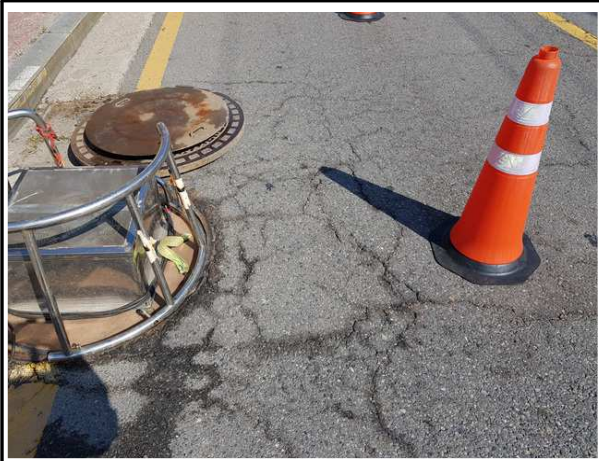
| 내용 | 포장부<br>아스콘망상균열 | 내용 | 포장부<br>아스콘망상균열 |

| <table border="1"> <tr> <td data-bbox="193 689 320 763">내용</td><td data-bbox="320 689 794 763">포장부<br/>아스콘망상균열</td></tr> </table> | 내용 | 포장부<br>아스콘망상균열 | <table border="1"> <tr> <td data-bbox="794 689 922 763">내용</td><td data-bbox="922 689 1402 763">포장부<br/>아스콘파손</td></tr> </table> | 내용 | 포장부<br>아스콘파손 |

아스콘균열, 아스콘망상균열, 아스콘파손, 단차는 차도변의 주행차량의 반복적인 주행에 따른 손상으로 현재 차량 주행에는 지장이 없는 상태이나 파손, 단차가 발생한 것으로 보아 향후 아스콘 포트홀 발생이 우려되므로 주행차량의 안전을 위한 소파보수 등의 적절한 보수가 필요한 것으로 판단된다.

| 맨홀 번호 | 손상 | 보수공법 | 단위 | 금회물량 | 보수물량 | 단가 | 금액 | 보수 순위 |
|---|---|---|---|---|---|---|---|---|
| | 아스콘 망상균열 | 소파보수 | m <sup>2</sup> | 7.25 | 8.70 | 75 | 653 | 2 |

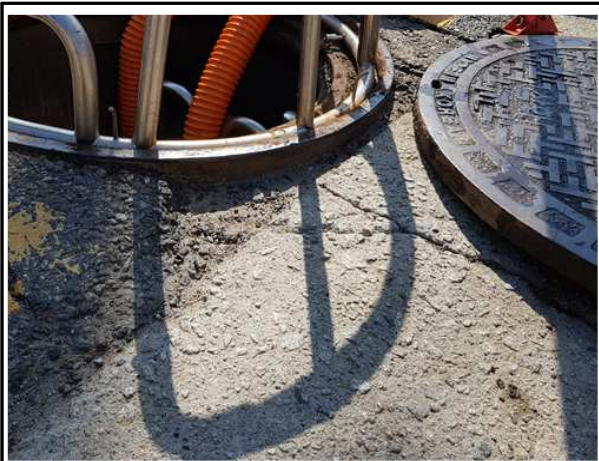
| <table border="1"> <tr> <td data-bbox="193 1245 320 1321">내용</td><td data-bbox="320 1245 794 1321">포장부<br/>단차</td></tr> </table> | 내용 | 포장부<br>단차 | <table border="1"> <tr> <td data-bbox="794 1245 922 1321">내용</td><td data-bbox="922 1245 1402 1321">안전사다리<br/>앵커볼트파손</td></tr> </table> | 내용 | 안전사다리<br>앵커볼트파손 |

| 맨홀 번호 | 손상 | 보수공법 | 단위 | 금회물량 | 보수물량 | 단가 | 금액 | 보수 순위 |
|---|---|---|---|---|---|---|---|---|
| | 단차 | 소파보수 | m <sup>2</sup> | 0.60 | 1.00 | 75 | 75 | 2 |

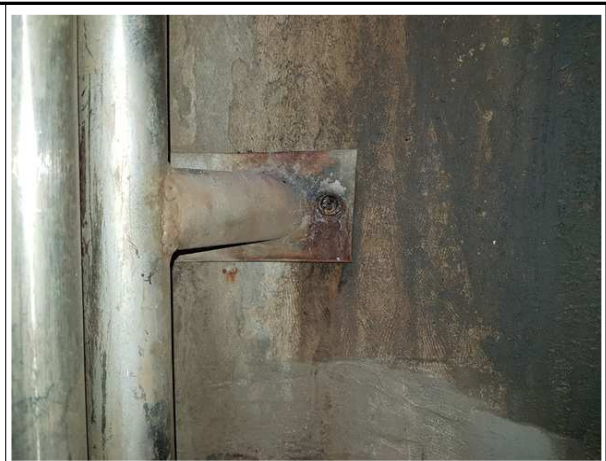
안전사다리의 앵커볼트 파손은 시공미흡 부위에 공용 중 상부 주행차량에 의한 진동 또는 작업자 출입시의 반복하중이 작용하여 파손된 것으로 판단되며, 출입자들의 안전을 위해 재설치가 요망된다.

| 맨홀 번호 | 손상 | 보수공법 | 단위 | 금회물량 | 보수물량 | 단가 | 금액 | 보수 순위 |
|---|---|---|---|---|---|---|---|---|
| | 앵커볼트 파손 | 재설치 | EA | 5 | 5 | 25 | 125 | 2 |

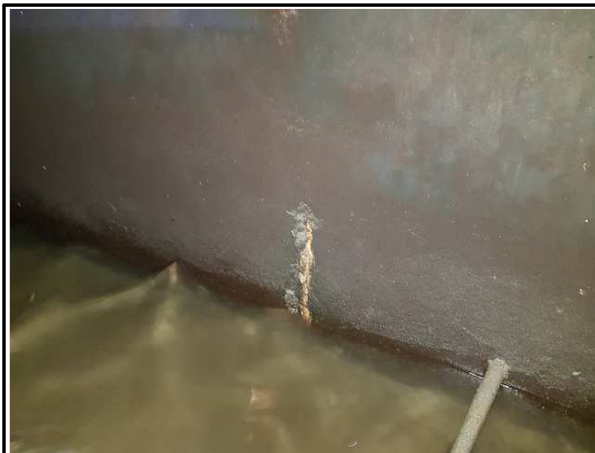
| 내용 | 벽체부 |
| | 백태 |

백태의 경우 시공 초기 콘크리트 타설 후 양생 과정에서 발생한 수화열 및 거푸집 제거 후 발생한 건조 수축등에 의해 발생한 손상부에 맨홀 내부에 수분접촉에 의하여 발생한 것으로 사료되며 표면보수를 통한 내구성 확보가 필요한 것으로 판단된다.

| 맨홀 번호 | 손상 | 보수공법 | 단위 | 금회물량 | 보수물량 | 단가 | 금액 | 보수 순위 |
|---|---|---|---|---|---|---|---|---|
| 문산<br>~ 선유 #2 | 백태 | 표면보수 | m <sup>2</sup> | 0.76 | 1.00 | 110 | 110 | 3 |

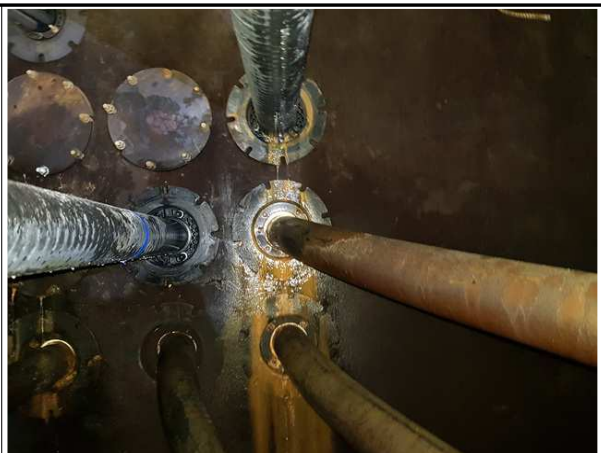
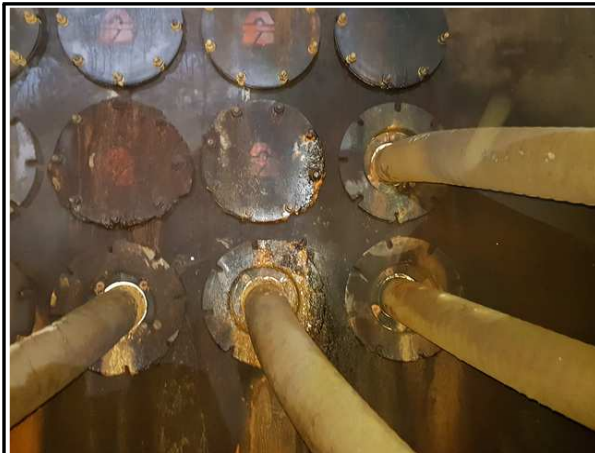
| 내용 | 관로구 |
| | 관로구 누수 |

관로구누수는 시공 미흡 및 장기 공용에 따른 연결볼트 탈락, 상부 차량 하중에 의한 관로구 손상 등이 원인으로 판단되며, 누수로 인한 하부콘크리트 및 부속시설의 손상이 우려되므로 적절한 관로구 보수가 필요할 것으로 사료된다.

| 맨홀 번호 | 손상 | 보수공법 | 단위 | 금회물량 | 보수물량 | 단가 | 금액 | 보수 순위 |
|---|---|---|---|---|---|---|---|---|
| | 관로구누수 | 관로구<br>보수 | EA | 8 | 8 | 260 | 2,080 | 2 |

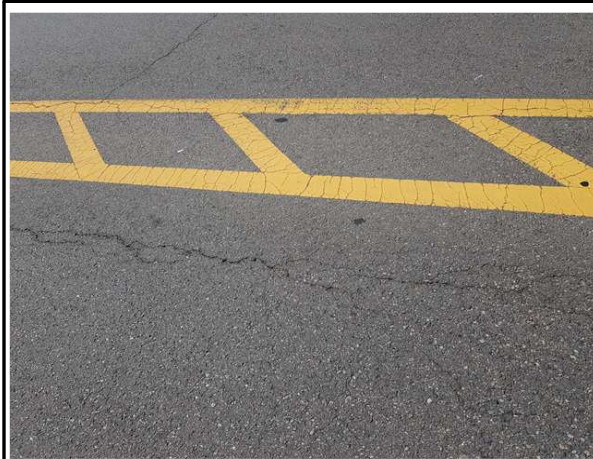
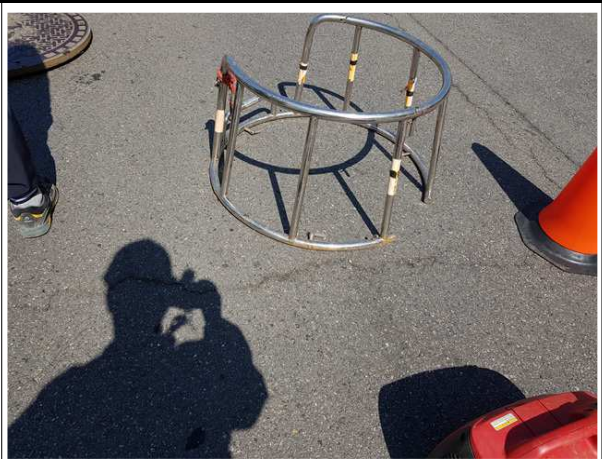
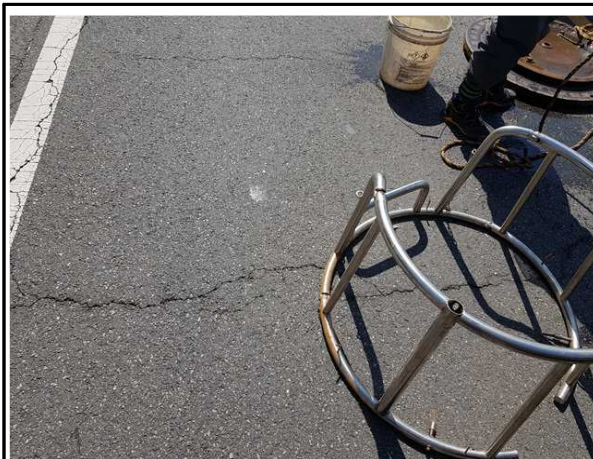
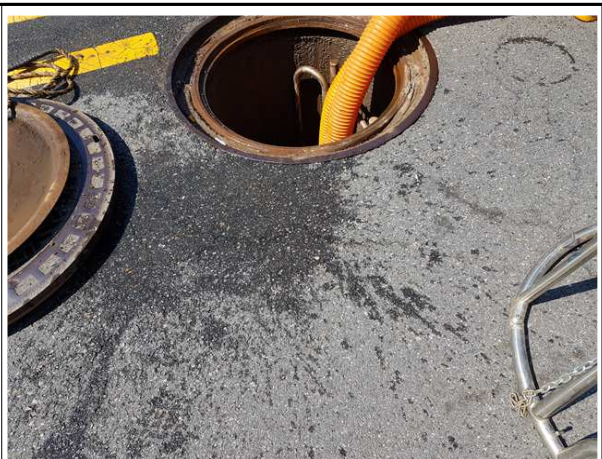
| 내용 | 포장부 |
| | 아스콘균열 |

아스콘균열은 재질열화 및 주행차량의 충격하중 또는 윤하중에 따른 손상으로 판단되며, 현재는 손상이 경미하여 차량 주행에는 지장이 없는 상태이므로 주의관찰 후 손상이 진전되는 경우 적절한 보수가 필요한 것으로 사료된다.

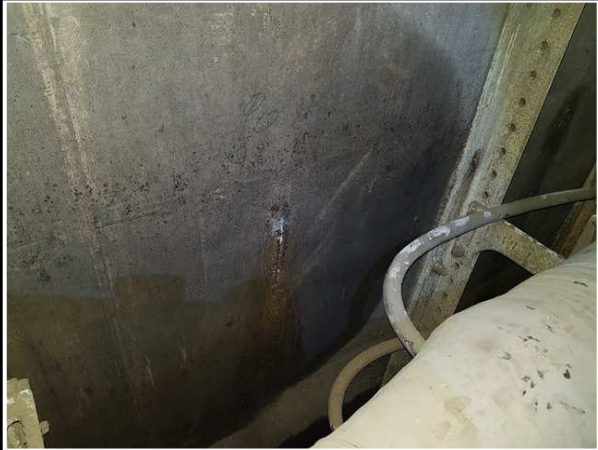
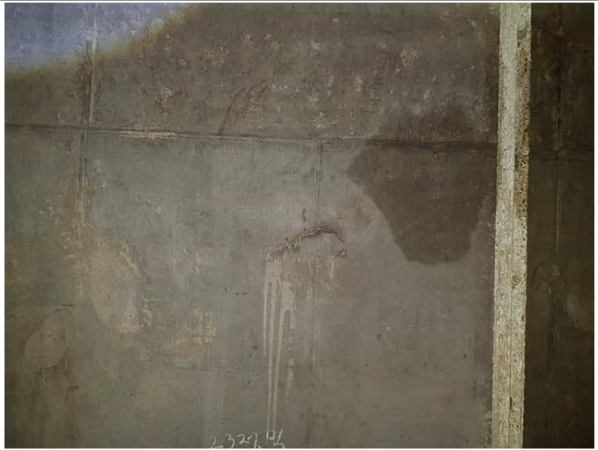
| 내용 | 벽체<br>백태 | 내용 | 벽체<br>백태 |

백태 손상은 시공 초기 콘크리트 타설 후 양생 과정에서 발생한 수화열 및 거푸집 제거 후 발생한 건조 수축등에 의해 발생한 손상부에 맨홀 내부에 수분접촉에 의하여 발생한 것으로 사료되며, 표면보수를 통한 내구성 확보가 필요한 것으로 판단된다.

| 맨홀 번호 | 손상 | 보수공법 | 단위 | 금회물량 | 보수물량 | 단가 | 금액 | 보수 순위 |
|---|---|---|---|---|---|---|---|---|
| 문산<br>~ 선유 #3 | 백태 | 표면보수 | m <sup>2</sup> | 0.06 | 1.00 | 110 | 110 | 3 |

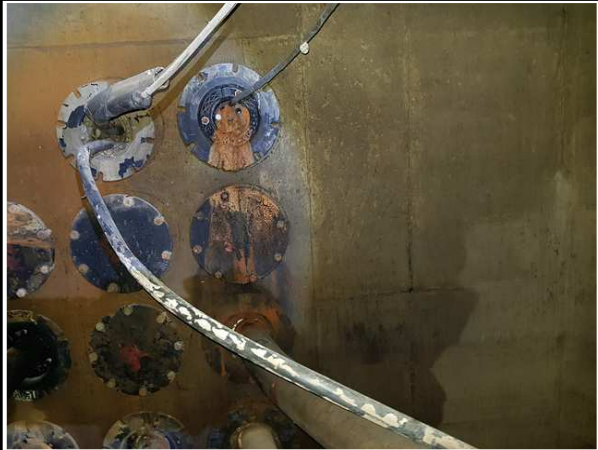
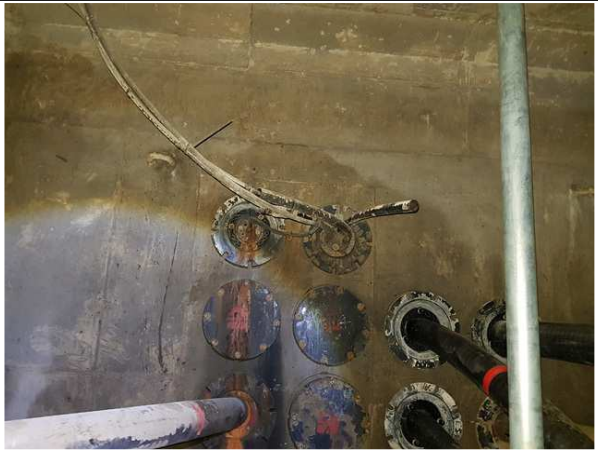
| 내용 | 관로구<br>관로구누수 | 내용 | 관로구<br>관로구누수 |

관로구누수는 시공 미흡 및 장기 공용에 따른 연결볼트 탈락, 상부 차량 하중에 의한 관로구 손상 등이 원인으로 판단되며, 누수로 인한 하부콘크리트 및 부속시설의 손상이 우려되므로 적절한 관로구 보수가 필요할 것으로 사료된다

| 맨홀 번호 | 손상 | 보수공법 | 단위 | 금회물량 | 보수물량 | 단가 | 금액 | 보수 순위 |
|---|---|---|---|---|---|---|---|---|
| | 관로구누수 | 관로구<br>보수 | EA | 2 | 2 | 260 | 520 | 2 |

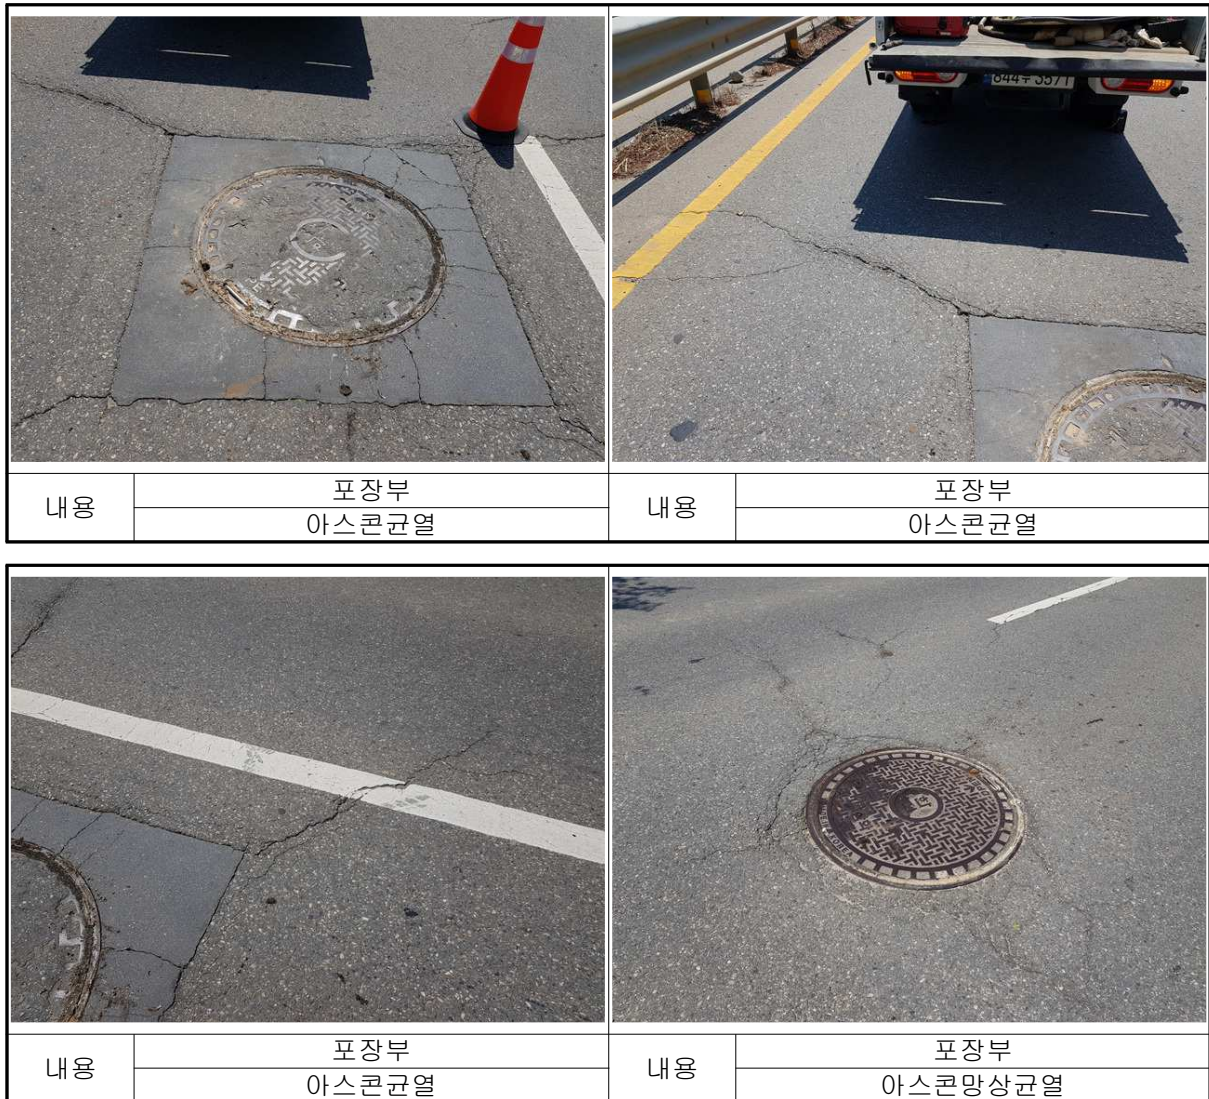
【사진 6.11】 맨홀 외부 주요 손상

금회 정밀안전점검을 통한 맨홀 외부 외관조사결과, 아스콘균열, 아스콘망상균열이 조사되었다.

아스콘균열, 아스콘망상균열은 재질열화 및 손상부의 특성상 주행차량 충격하중에 의해 발생된 것으로 판단되며 손상정도가 경미하여 차량 주행성능에 지장이 없으므로 지속적인 관찰이 필요한 것으로 판단된다.

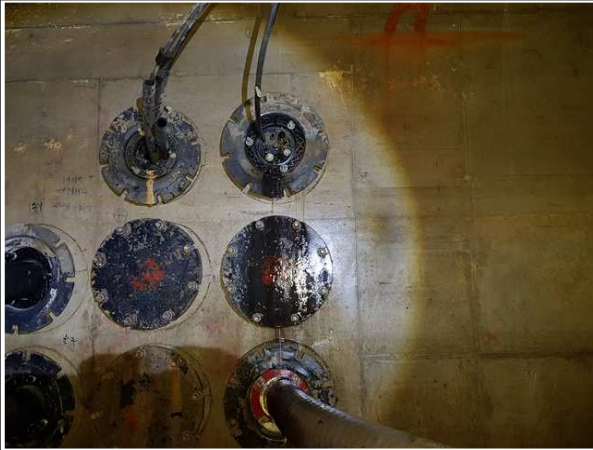
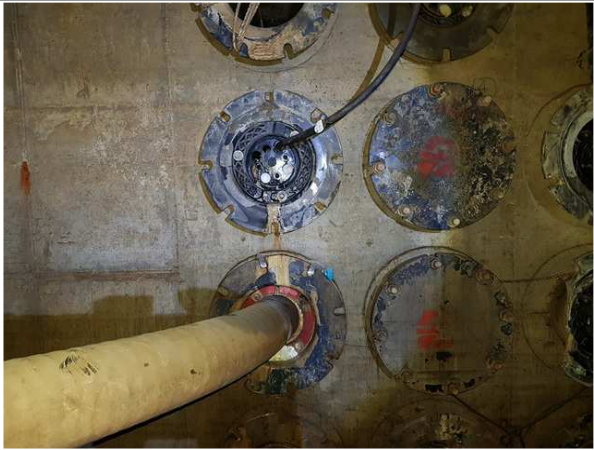
| 내용 | 관로구<br>관로구누수 | 내용 | 관로구<br>관로구누수 |

관로구누수는 시공 미흡 및 장기 공용에 따른 연결볼트 탈락, 상부 차량 하중에 의한 관로구 손상 등이 원인으로 판단되며, 누수로 인한 하부콘크리트 및 부속시설의 손상이 우려되므로 적절한 관로구 보수가 필요할 것으로 사료된다.

| 맨홀 번호 | 손상 | 보수공법 | 단위 | 금회물량 | 보수물량 | 단가 | 금액 | 보수 순위 |
|---|---|---|---|---|---|---|---|---|
| | 관로구누수 | 관로구<br>보수 | EA | 4 | 4 | 260 | 1,040 | 2 |

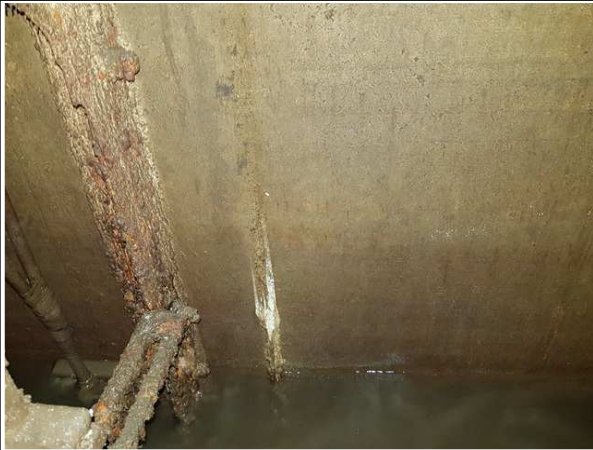
| 내용 | 벽체<br>백태 | 내용 | 상부슬레브 상태양호 |

백태의 경우 시공 초기 콘크리트 타설 후 양생 과정에서 발생한 수화열 및 거푸집 제거 후 발생한 건조 수축등에 의해 발생한 손상부에 맨홀 내부에 수분접촉에 의하여 발생한 것으로 사료되며 표면보수를 통한 내구성 확보가 필요한 것으로 판단된다.

| 맨홀 번호 | 손상 | 보수공법 | 단위 | 금회물량 | 보수물량 | 단가 | 금액 | 보수 순위 |
|---|---|---|---|---|---|---|---|---|
| 문산<br>~ 선유 #4 | 백태 | 표면보수 | m <sup>2</sup> | 0.06 | 1.00 | 110 | 110 | 3 |

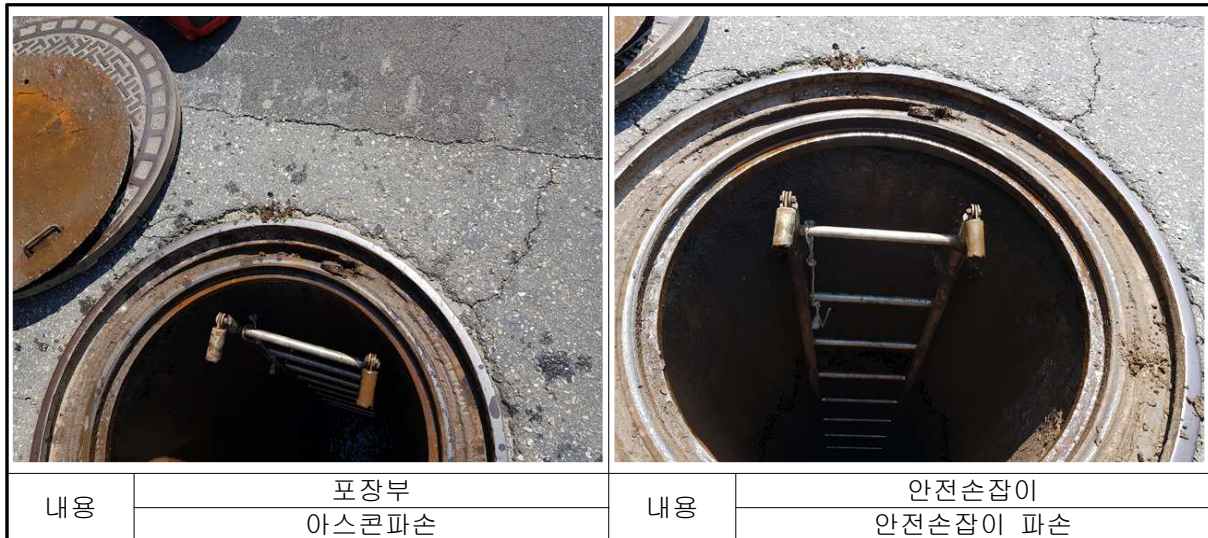
【사진 6.15】 맨홀 외부 주요 손상

금회 정밀안전점검을 통한 맨홀 외부 외관조사결과, 아스콘파손, 안전손잡이 파손이 조사되었다.

아스콘파손은 재질열화 및 손상부의 특성상 주행차량 충격하중에 의해 발생한 것으로 판단되며 손상정도가 경미하여 차량 주행성능에 지장이 없으므로 지속적인 관찰이 필요한 것으로 판단된다.

안전손잡이 파손은 시공미흡 및 설치불량 부위에 공용 중 상부 주행차량에 의한 진동 또는 작업자의 출입시 반복하중이 작용하여 파손된 것으로 판단되며 출입 작업자의 안전 확보를 위해 손잡이의 재설치가 필요한 것으로 판단된다.

| 맨홀 번호 | 손상 | 보수공법 | 단위 | 금회물량 | 보수물량 | 단가 | 금액 | 보수 순위 |
|---|---|---|---|---|---|---|---|---|
| | 안전손잡이파손 | 재설치 | EA | 1 | 1 | 210 | 210 | 2 |

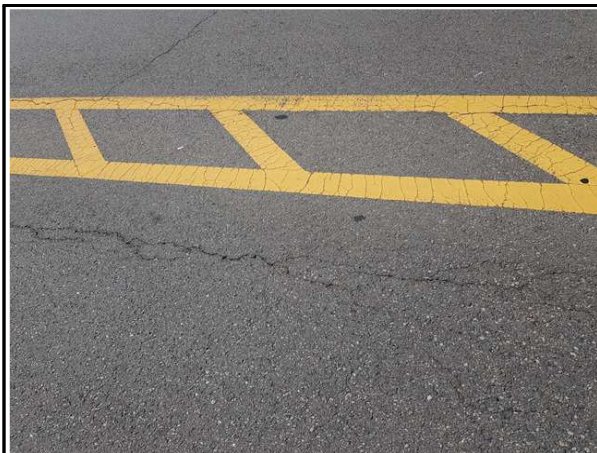
도로포장  
아스콘균열

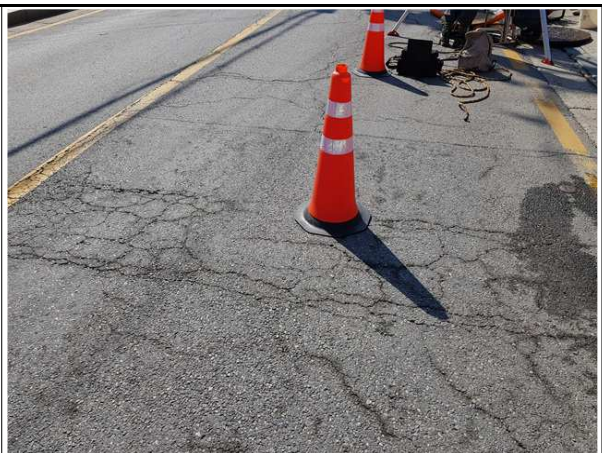
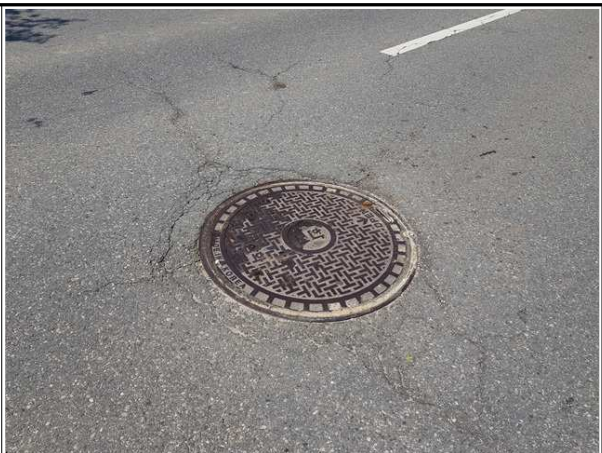
도로포장  
아스콘망상균열

| | 아스콘망상균열 |

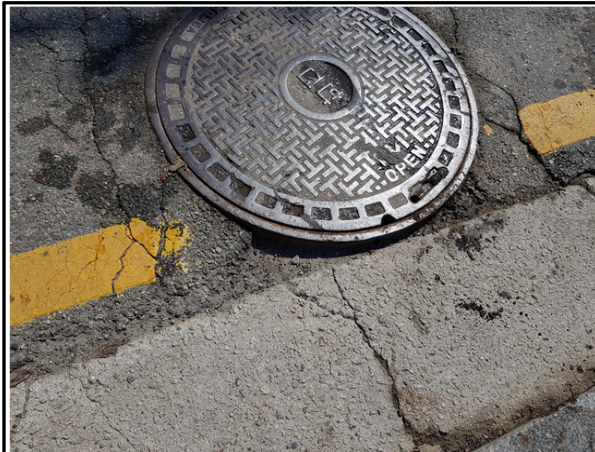
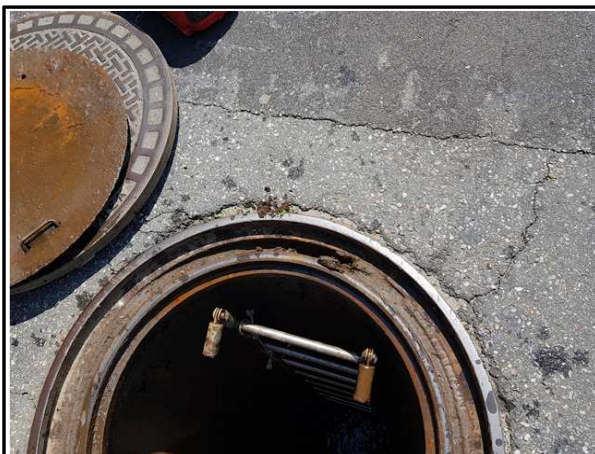
| | 아스콘파손 |

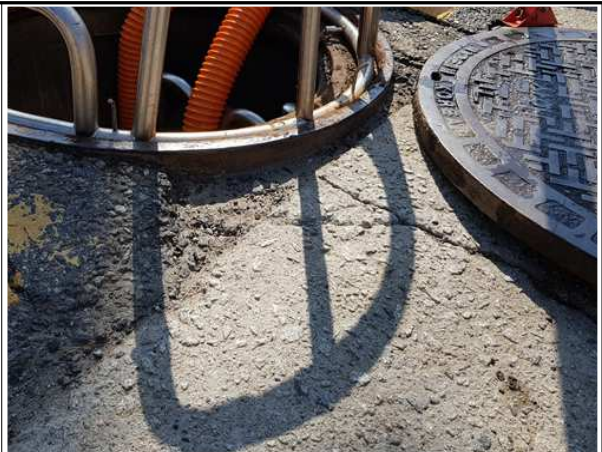
| | 단차 |

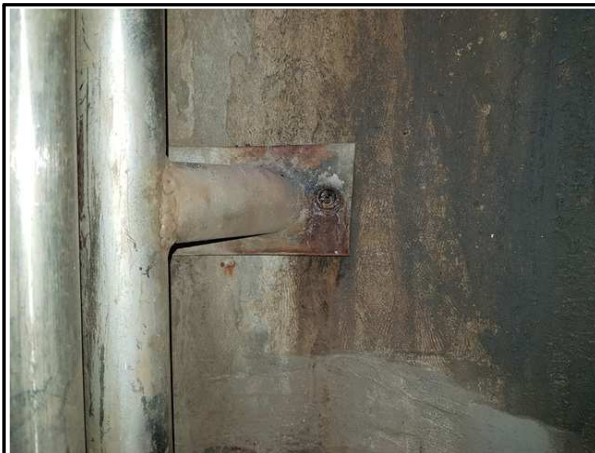
| | 앵커볼트파손 |

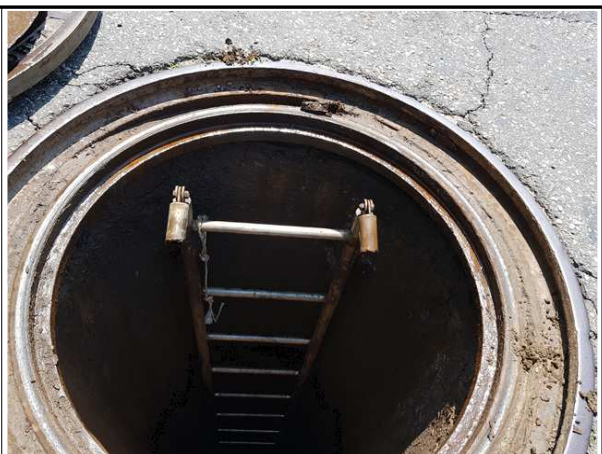
| | 안전손잡이 파손 |

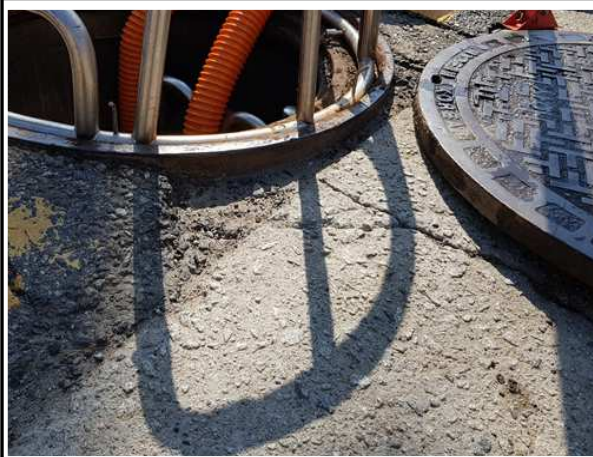
| 내용 | 문산- 선유 #1 |

| | 단차 |

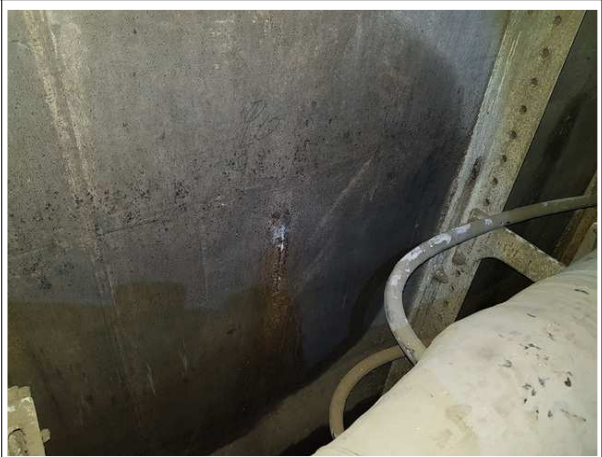
| 내용 | 문산- 선유 #3 |

| | 백태 |

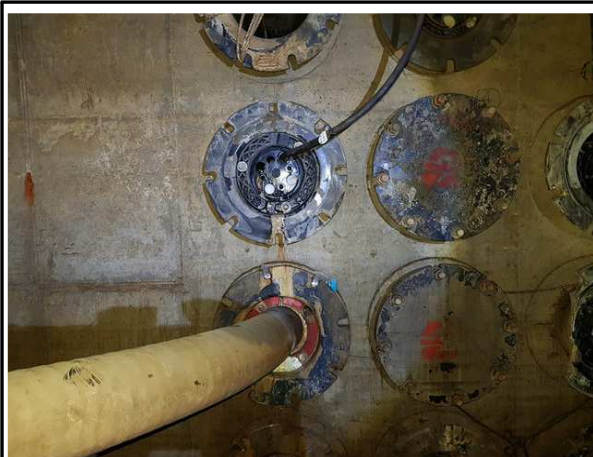
| 내용 | 문산- 선유 #4 |

| | 관로구누수 |

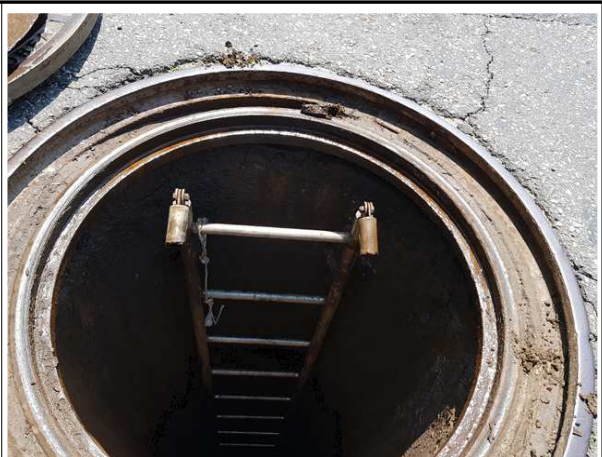
| 내용 | 문산- 선유 #4 |

| | 안전손잡이 파손 |
