## 제 7 장 문발덕이

### 7.1 시설물 개요

본 맨홀은 경기도 파주시 동패동 ~ 경기도 고양시 일산서구 덕이동 일원에 위치한 시설물로 기존 17개소에서 운정변전소가 2022년 신설되어 문발~운정 #7-1, 운정~덕이 #0-1 2개소의 pass 맨홀도 같이 신설되었다. 그리하여 신설 맨홀 포함 19개소(문발~운정#1~#7-1, 운정~덕이#0-1~#10)의 철근 콘크리트 구조물로 시공되어 있으며 본 시설물의 세부내용은 다음과 같다.

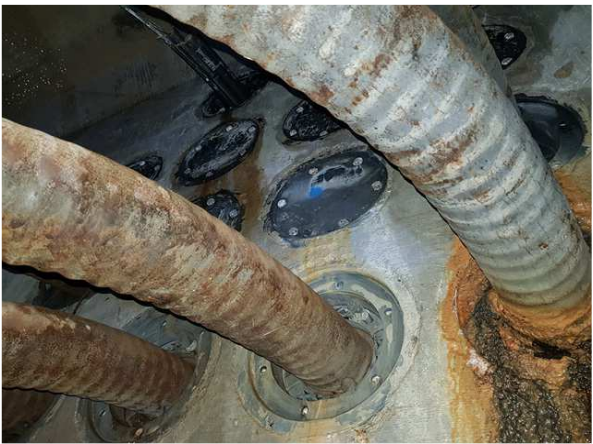
| 내용 | 관로구 | 내용 | 벽체 |
| | 관로구누수 | | 백태 |

관로구누수는 시공 미흡 & 장기공용에 따른 상부 차량 하중에 의한 관로구손상 등에 의한 것으로 보이며, 이에 맞는 관로구보수가 필요해보인다

| 위치 | 손상 | 단위 | 전화물량 | 금회물량 | 증감 | 검토의견 | 비고 |
|---|---|---|---|---|---|---|---|
| 내부 | 관로구누수 | EA | 2 | 4 | ▲ 2 | 관로구보수 | |

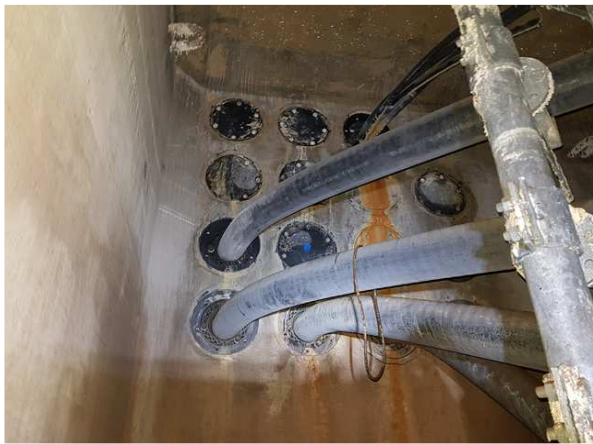
금회 조사 결과, 관로구누수, 백태가 조사되었으며, 백태 손상은 시공 초기 콘크리트 타설 후 양생 과정에서 발생한 수화열 및 거푸집 제거 후 발생한 건조 수축등에 의해 발생한 손상부에 맨홀 내부에 수분접촉에 의하여 발생한 것으로 사료되며 표면보수를 통한 내구성 확보가 필요한 것으로 판단된다.

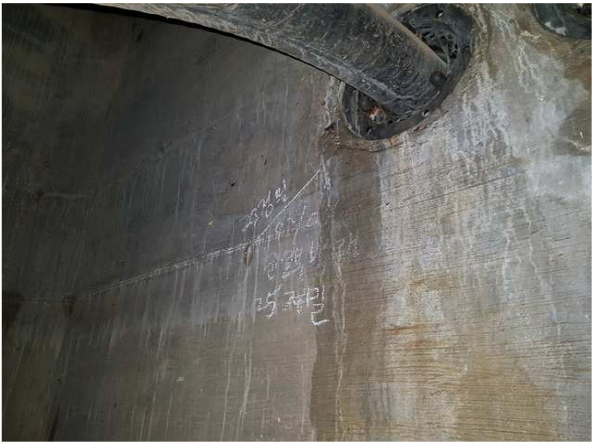
| 내용 | 벽체 | 내용 | 벽체 |
| | 균열부백태 | | 백태 |

균열부 백태 및 백태 손상은 시공 초기 콘크리트 타설 후 양생 과정에서 발생한 건조수축 등에 의해 형성된 손상부가 관로구누수로 인해 지속적으로 지하수에 노출되어 발생된 것으로 사료되며 관로구보수 후 표면보수를 실시하여 콘크리트 내구성 저하를 방지하는 것이 적절할 것으로 사료된다.

| 위치 | 손상 | 단위 | 전회물량 | 금회물량 | 증감 | | 검토의견 | 비고 |
|---|---|---|---|---|---|---|---|---|
| 내부 | 균열부백태 | m | 0.3 | 0.3 | | - | 표면보수 | |

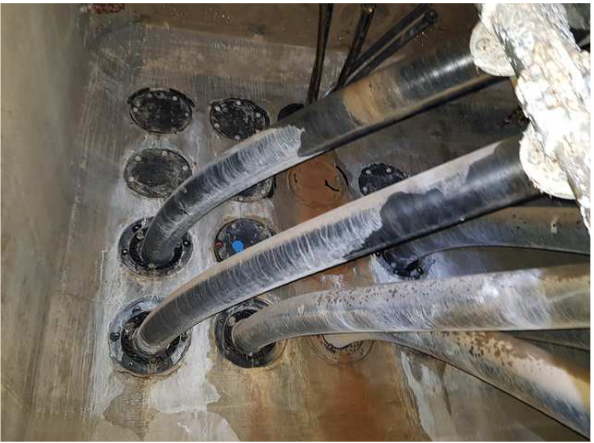
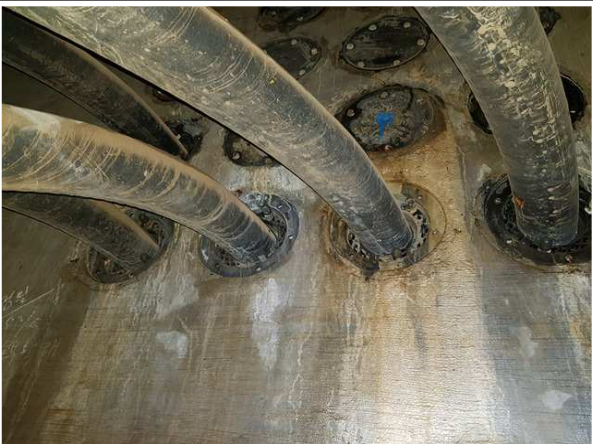
| 내용 | 벽체 | 내용 | 관로구 |
| | 백태 | | 관로구누수 |

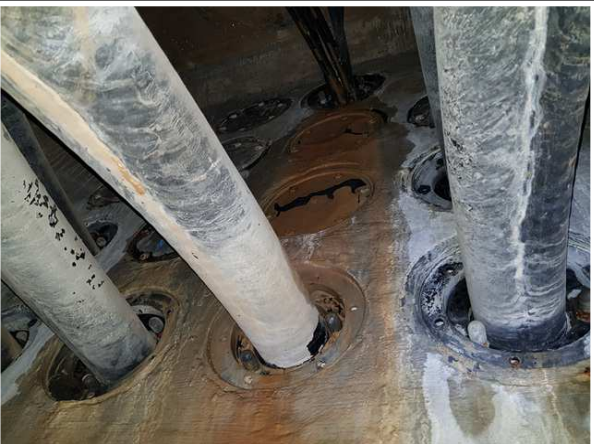
관로구누수는 시공 미흡 및 장기 공용에 따른 연결볼트 탈락, 상부 차량 하중에 의한 관로구 손상 등이 원인으로 판단되며, 누수로 인한 하부콘크리트 및 부속시설의 손상이 우려되므로 적절한 관로구 보수가 필요할 것으로 사료된다.

| 위치 | 손상 | 단위 | 전회물량 | 금회물량 | 증감 | | 검토의견 | 비고 |
|---|---|---|---|---|---|---|---|---|
| | 관로구누수 | EA | 2 | 5 | ▲ | 3 | 관로구보수 | |

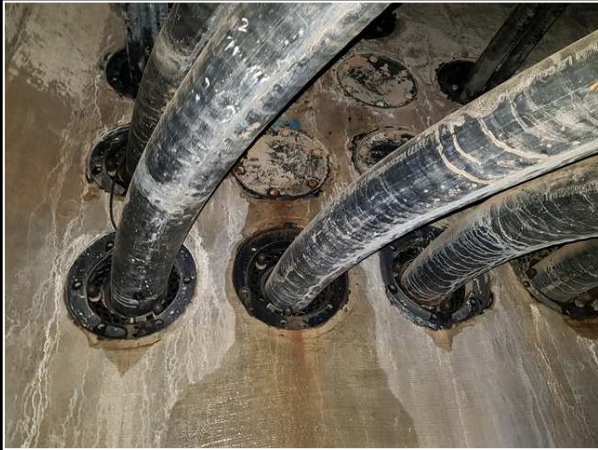
| 내용 | 관로구<br>관로구 누수 | 내용 | 상부슬래브<br>상태양호 |

관로구 누수의 경우 시공 미흡 및 장기 공용에 따른 연결볼트 탈락, 상부 차량 하중에 의한 관로구 손상 등이 원인으로 판단되며, 누수로 인한 하부콘크리트 및 부속시설의 손상이 우려되므로 적절한 관로구 보수가 필요할 것으로 사료된다.

| 위치 | 손상 | 단위 | 전회물량 | 금회물량 | 증감 | 검토의견 | 비고 |
|---|---|---|---|---|---|---|---|
| 내부 | 관로구누수 | EA | - | 1 | ▲ | 1 | 관로구보수 |

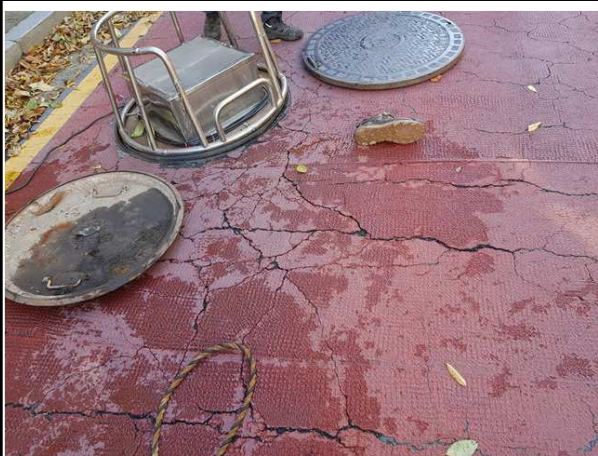
| 내용 | 포장부<br>아스콘 망상균열 | 내용 | 맨홀 뚜껑<br>상태양호 |

아스콘 망상균열의 경우 재질열화 및 주행차량의 충격하중 또는 윤하중에 따른 손상으로 판단되며, 현재는 차량 주행에는 지장이 없는 상태이므로 주의관찰 후 손상이 진전될 경우 적절한 보수가 필요할 것으로 사료된다.

| 위치 | 손상 | 단위 | 전회물량 | 금회물량 | 증감 | 검토의견 | 비고 |
|---|---|---|---|---|---|---|---|
| 외부 | 아스콘 망상균열 | m <sup>2</sup> | - | 27.0 | ▲ | 27.0 | 주의관찰 |

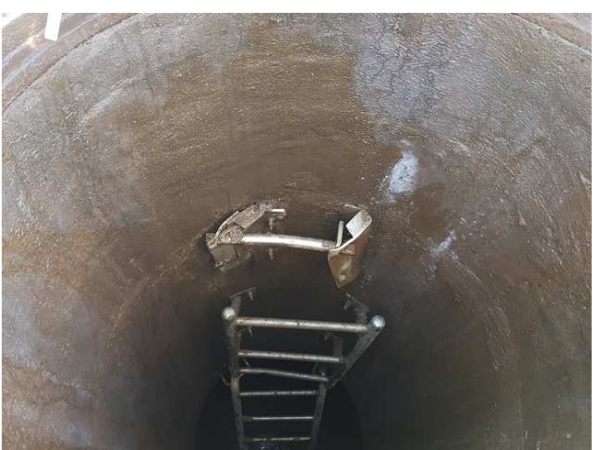
| 내용 | 안전사다리<br>안전사다리 파손 | 내용 | 맨홀 외부<br>상태양호 |

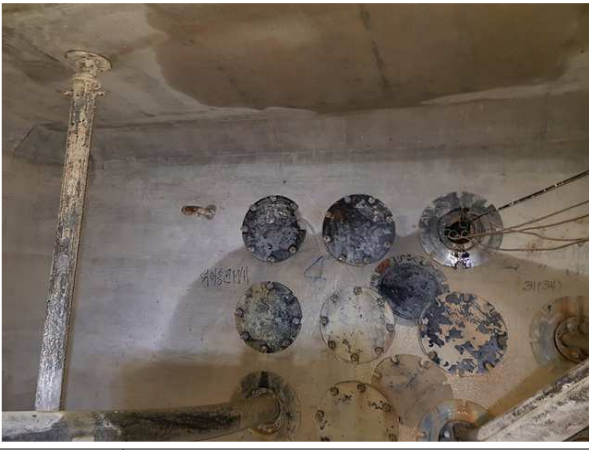
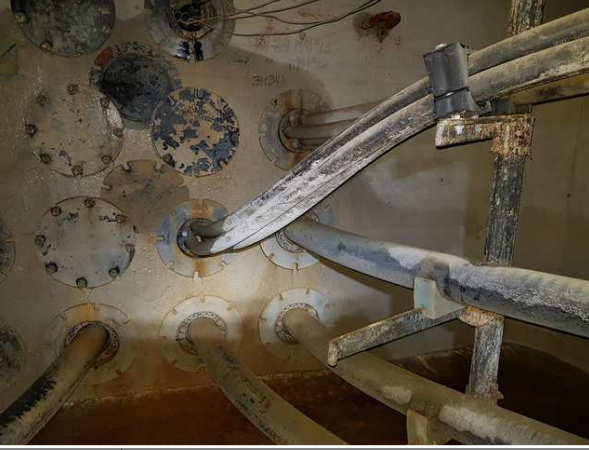
| 내용 | 관로구<br>관로구누수 | 내용 | 관로구<br>관로구누수 |

금회 조사 결과, 관로구누수가 조사되었으며, 관로구누수시공 미흡 및 장기 공용에 따른 연결볼트 탈락, 상부 차량 하중에 의한 관로구 손상 등이 원인으로 판단되며, 누수로 인한 하부콘크리트 및 부속시설의 손상이 우려되므로 적절한 관로구 보수가 필요할 것으로 사료된다.

| 위치 | 손상 | 단위 | 전회물량 | 금회물량 | 증감 | 검토의견 | 비고 |
|---|---|---|---|---|---|---|---|
| 내부 | 관로구누수 | EA | 4 | 5 | ▲ 1 | 관로구보수 | |

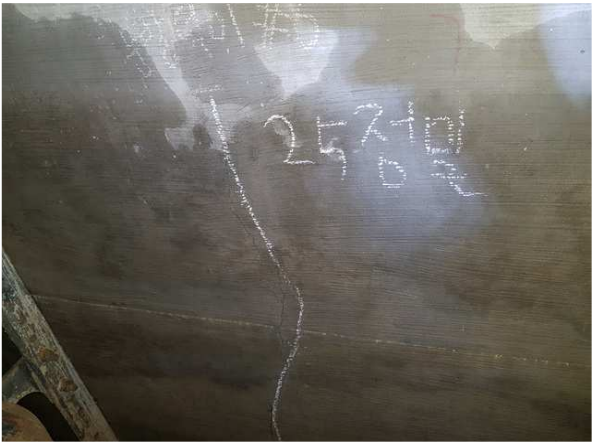
| 내용 | 벽체부<br>균열 | 내용 | 상부슬래브<br>망상균열 |

균열(0.3mm미만) 및 망상균열의 경우 발생위치 및 형태 등 균열 특성을 고려할 때 시공초기 건조수축 및 알카리골재반응에 의해 발생한 것으로 판단된다. 손상의 정도를 고려할 때, 주의관찰 후 손상 진행 여부에 따라 적절한 보수 계획을 수립할 필요가 있는 것으로 사료된다.

| 위치 | 손상 | 단위 | 전회물량 | 금회물량 | 증감 | 검토의견 | 비고 |
|---|---|---|---|---|---|---|---|
| 내부 | 균열 | m | 1.5 | 1.5 | - | 주의관찰 | |

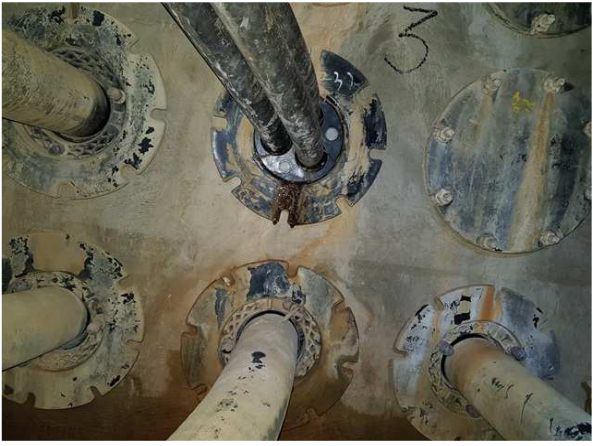
| 내용 | 관로구<br>관로구누수 | 내용 | 관로구<br>관로구 녹흔적 |

관로구누수는 시공 미흡 및 장기 공용에 따른 연결볼트 탈락, 상부 차량 하중에 의한 관로구 손상 등이 원인이며, 관로구 녹흔적은 관로구 누수로 인한 손상으로 관로구 누수에 대한 조치 후 청소 및 정비가 요구된다. 누수로 인한 하부콘크리트 및 부속시설의 손상이 우려되므로 적절한 관로구 보수가 필요할 것으로 사료된다.

| 위치 | 손상 | 단위 | 전회물량 | 금회물량 | 증감 | 검토의견 | 비고 |
|---|---|---|---|---|---|---|---|
| | 관로구누수 | EA | 1 | 1 | - | 관로구보수 | |

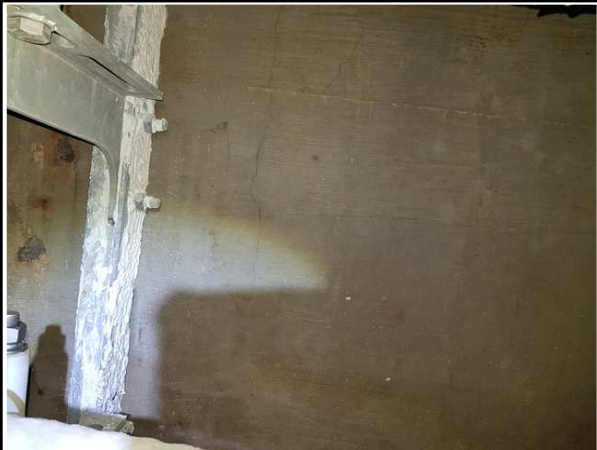
| 내용 | 벽체부 | 내용 | 벽체부 |
| | 균열 | | 망상균열 보수 |

금회 조사 결과, 균열, 관로구누수, 포장파손이 조사되었으며, 균열(0.3mm미만)은 발생위치 및 형태 등 균열 특성을 고려할 때 시공초기 건조수축에 의해 무기질 방수층으로 반사되어 나타난 것으로 손상의 정도를 고려할 때 주의관찰을 실시 후 손상 진행 여부에 따른 보수 계획이 필요한 것으로 판단된다.

| 위치 | 손상 | 단위 | 전화물량 | 금회물량 | 증감 | | 검토의견 | 비고 |
|---|---|---|---|---|---|---|---|---|
| 내부 | 균열 | m | 1.5 | 1.5 | | - | 주의관찰 | |

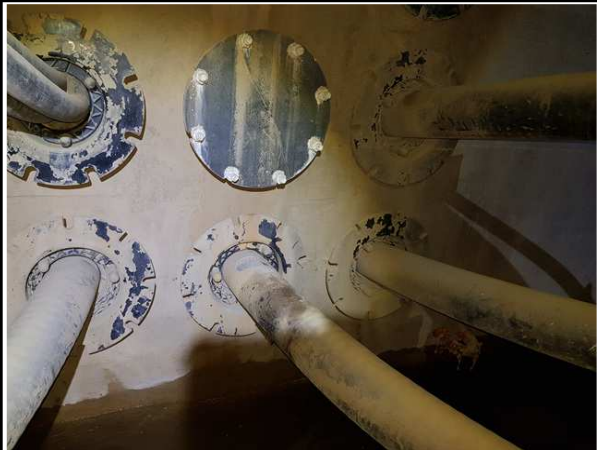
| 내용 | 관로구 | 내용 | 상부슬래브 상태양호 |
| | 관로구 누수 | | |

관로구누수는 시공 미흡 및 장기 공용에 따른 연결볼트 탈락, 상부 차량 하중에 의한 관로구 손상 등이 원인으로 판단되며, 누수로 인한 하부콘크리트 및 부속시설의 손상이 우려되므로 적절한 관로구 보수가 필요할 것으로 사료된다.

| 위치 | 손상 | 단위 | 전화물량 | 금회물량 | 증감 | | 검토의견 | 비고 |
|---|---|---|---|---|---|---|---|---|
| | 관로구누수 | EA | 2 | 2 | | - | 관로구보수 | |

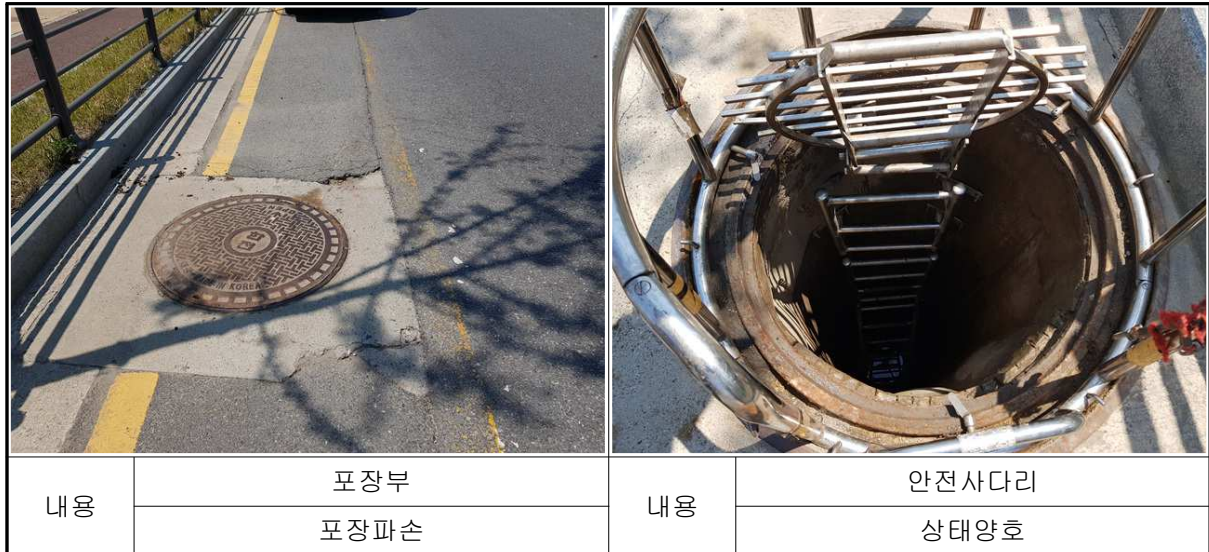
【사진 7.27】 맨홀 외부 주요 손상

| 구분 | 부재 | 손상 | 단위 | 개소 | 물량 | 비고 |
|---|---|---|---|---|---|---|
| 외부 | 포장부 | 포장파손 | m <sup>2</sup> | 1 | 0.04 | |

포장파손은 차도변의 주행차량의 반복적인 주행에 따른 손상으로 현재 차량 주행에는 지장이 없는 상태이므로 주의관찰이 필요한 것으로 판단된다.

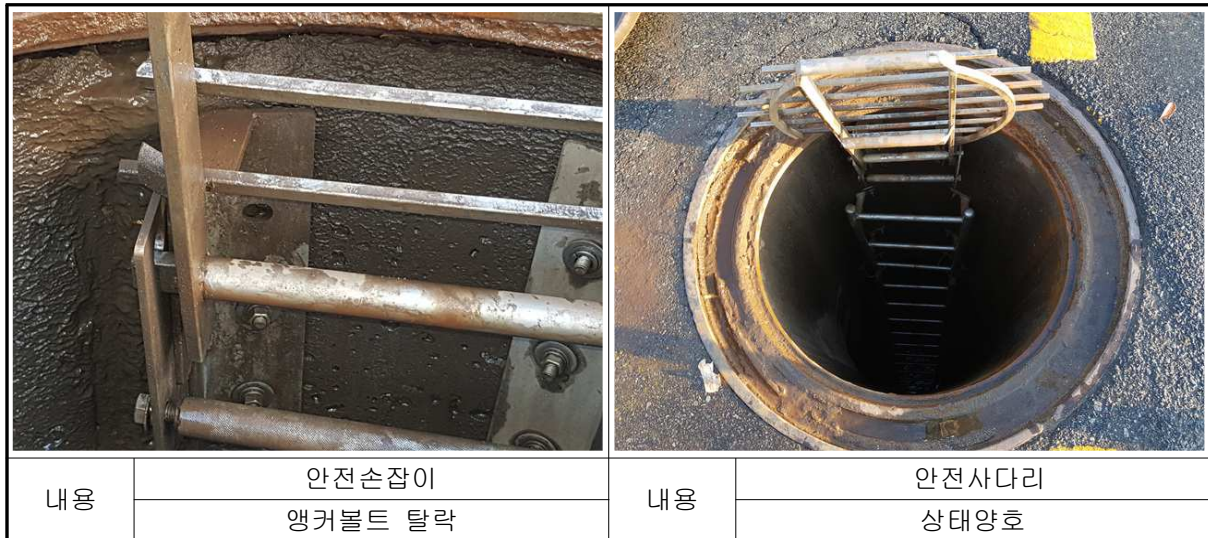
【사진 7.43】 맨홀 외부 주요 손상

| 구분 | 부재 | 손상 | 단위 | 개소 | 물량 | 비고 |
|---|---|---|---|---|---|---|
| 외부 | 안전손잡이 | 고정앵커 탈락 | EA | 1 | 1 | |

안전손잡이 고정앵커 탈락은 공용 중 외부 압력에 의한 손상으로 판단되며, 출입자들의 안전을 위해 재설치가 요망된다.

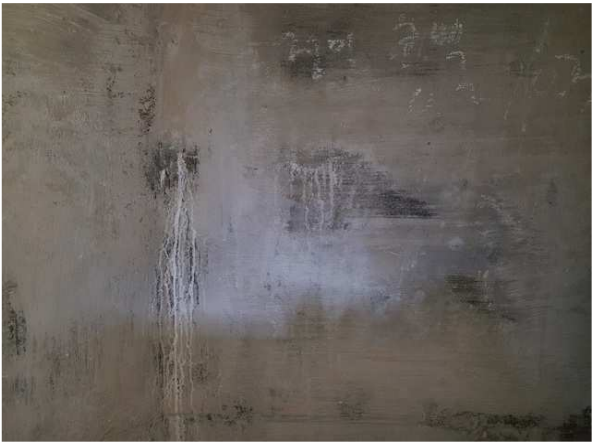
| 내용 | 벽체 | 내용 | 벽체 |
| | 균열부백태 | | 백태 |

금회 조사 결과, 균열부백태, 백태, 아스콘망상균열이 조사되었다. 균열부백태 및 백태 손상은 시공 초기 콘크리트 타설 후 양생 과정에서 발생한 건조수축 등에 의해 형성된 손상부에 맨홀 내부의 습윤환경으로 인한 수분점착이 반복되어 발생한 것으로 사료되며, 표면보수를 통한 내구성 확보가 필요한 것으로 판단된다.

| 위치 | 손상 | 단위 | 전화물량 | 금회물량 | 증감 | 검토의견 | 비고 |
|---|---|---|---|---|---|---|---|
| 내부 | 균열부백태 | m | 0.3 | 0.3 | - | 표면보수 | |

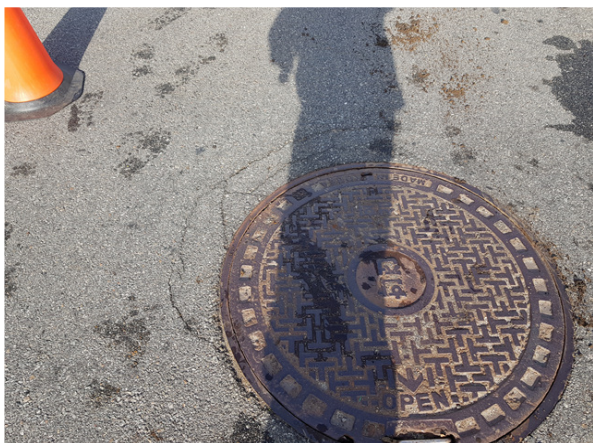
| 내용 | 안전사다리 | 내용 | 포장부 |
| | 상대양호 | | 아스콘망상균열 |

아스콘망상균열의 경우 재질열화 및 주행차량의 충격하중 또는 윤하중에 따른 손상으로 판단되며, 현재는 손상이 경미하여 차량 주행에는 지장이 없는 상태이므로 주의관찰 후 손상이 진전될 경우 적절한 보수가 필요한 것으로 사료된다.

| 위치 | 손상 | 단위 | 전화물량 | 금회물량 | 증감 | 검토의견 | 비고 |
|---|---|---|---|---|---|---|---|
| 외부 | 아스콘망상균열 | m <sup>2</sup> | - | 1.00 | ▲ | 1.0 | 주의관찰 |

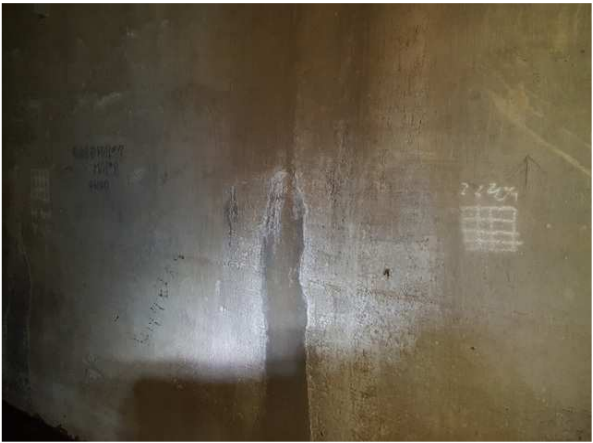
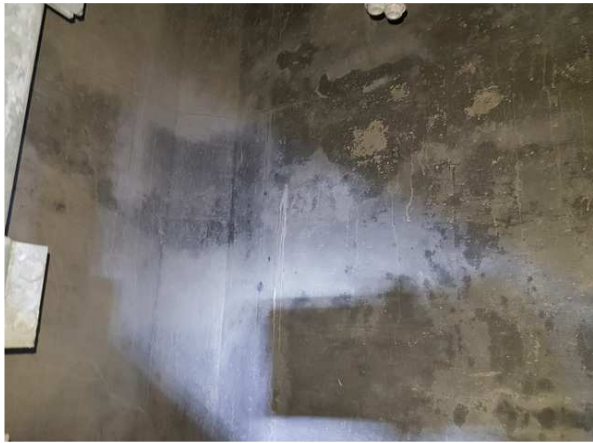
| 내용 | 벽체 | 내용 | 벽체 |
| | 백태 | | 백태 |

금회 조사 결과, 내부에서 백태가 조사되었으며, 백태는 시시공 초기 콘크리트 타설 후 양생 과정에서 발생한 건조수축 등에 의해 형성된 손상부에 맨홀 내부의 습윤환경으로 인한 수분점착이 반복되어 발생한 것으로 사료되며, 표면보수를 통한 내구성 확보가 필요한 것으로 판단된다.

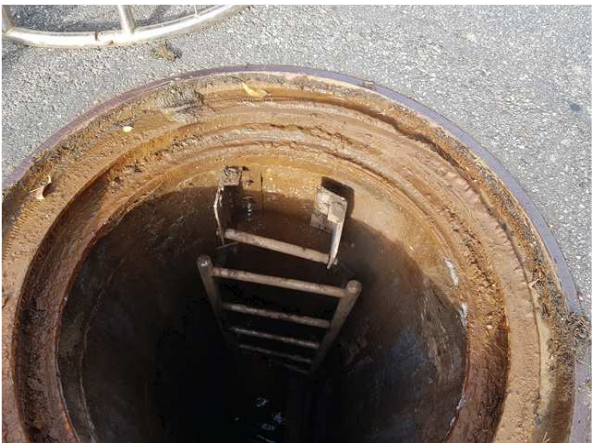
| 내용 | 안전손잡이 | 내용 | 맨홀 외부 전경 |
| | 안전손잡이 파손 | | 상태양호 |

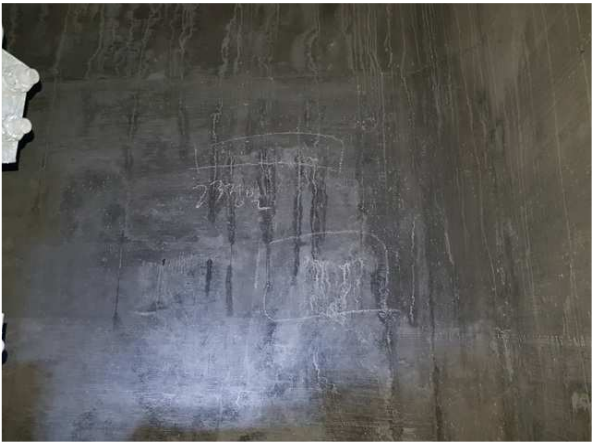
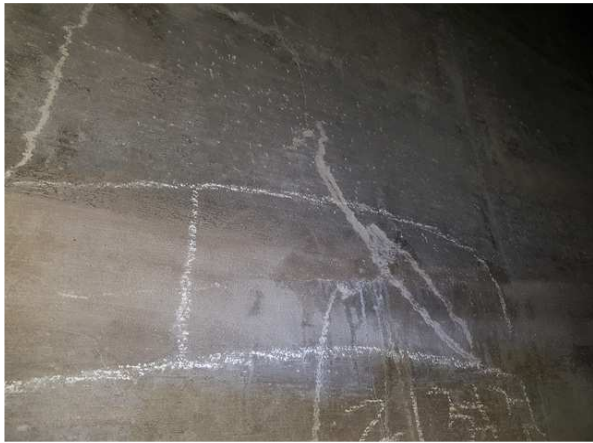
| 내용 | 벽체부 | 내용 | 벽체부 |
| | 백태 | | 백태 |

금회 조사 결과, 내부에서 균열부백태, 백태가 조사되었으며, 균열부백태, 백태는 시공 초기 콘크리트 타설 후 양생 과정에서 발생한 건조수축 등에 의해 형성된 손상부예멘홀 내부의 습윤환경으로 인한 수분접촉이 반복되어 발생한 것으로 사료되며, 표면보수를 통한 내구성 확보가 필요한 것으로 판단된다.

| 위치 | 손상 | 단위 | 전회물량 | 금회물량 | 증감 | 검토의견 | 비고 |
|---|---|---|---|---|---|---|---|
| 내부 | 균열부백태 | m | 0.4 | 0.4 | - | 표면보수 | |

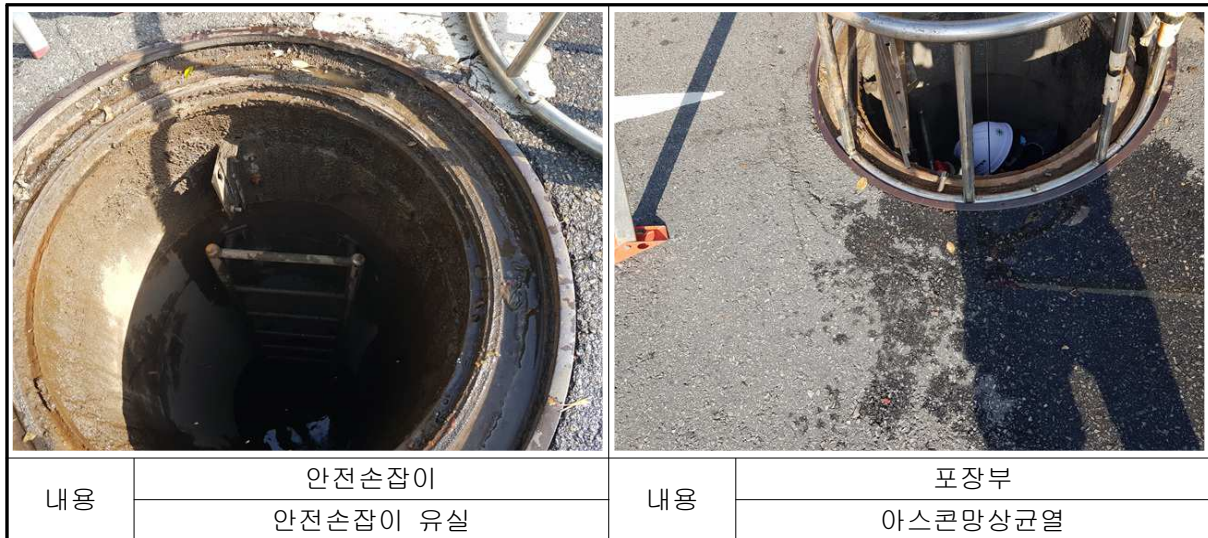
【사진 7.63】 맨홀 외부 주요 손상

| 구분 | 부재 | 손상 | 단위 | 개소 | 수량 | 비고 |
|---|---|---|---|---|---|---|
| 외부 | 포장부 | 아스콘 망상균열 | m <sup>2</sup> | 1 | 1.20 | |
| | 안전손잡이 | 안전손잡이 유실 | EA | 1 | 1 | |

금회 조사 결과, 관로구누수, 균열, 안전손잡이 파손, 아스콘망상균열이 확인되었다.

아스콘망상균열은 재질열화 및 주행차량의 충격하중 또는 운하중에 따른 손상으로 판단되며, 현재는 손상이 경미하여 차량 주행에는 지장이 없는 상태이므로 주의관찰 후 손상이 진전될 경우 적절한 보수가 필요한 것으로 사료된다.

| 위치 | 손상 | 단위 | 전화물량 | 금회물량 | 증감 | | 검토의견 | 비고 |
|---|---|---|---|---|---|---|---|---|
| 외부 | 아스콘 망상균열 | m <sup>2</sup> | 1 | 1.20 | | - | 주의관찰 | |

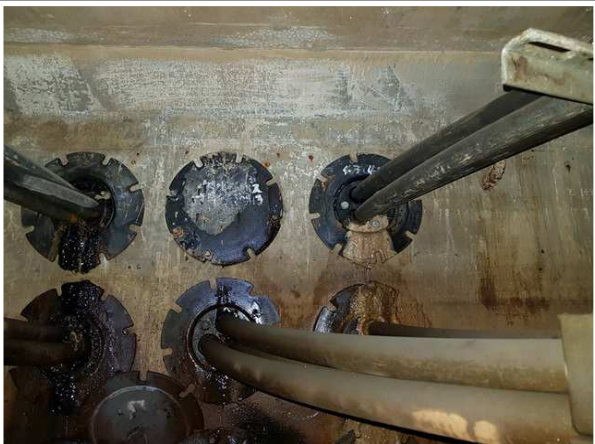
| 내용 | 벽체부<br>백태 | 내용 | 관로구<br>관로구누수 |

관로구누수는 시공 미흡 및 장기 공용에 따른 연결볼트 탈락, 상부 차량 하중에 의한 관로구 손상 등이 원인으로 판단되며, 누수로 인한 하부콘크리트 및 부속시설의 손상이 우려되므로 적절한 관로구 보수가 필요할 것으로 사료된다.

| 위치 | 손상 | 단위 | 전회물량 | 금회물량 | 증감 | | 검토의견 | 비고 |
|---|---|---|---|---|---|---|---|---|
| | 관로구누수 | EA | 3 | 7 | ▲ | 4 | 관로구보수 | |

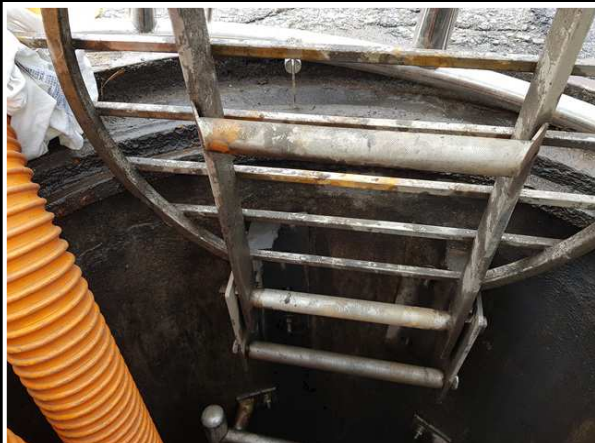
| 내용 | 안전손잡이<br>안전손잡이 파손 | 내용 | 포장부<br>아스콘파손 |

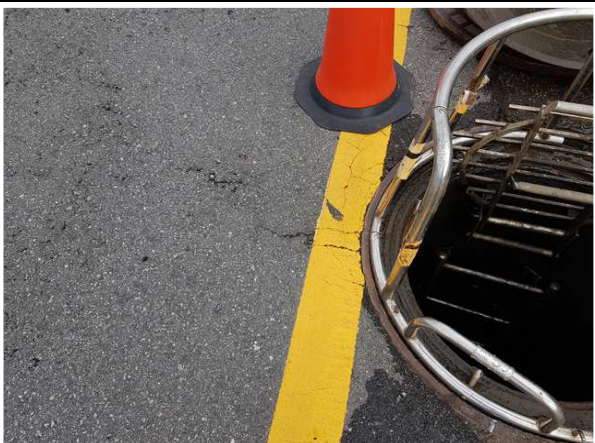
아스콘파손의 경우 재질열화 및 주행차량의 충격하중 또는 운하중에 따른 손상으로 판단되며 현재는 손상이 경미하여 차량 주행에는 지장이 없는 상태이므로 주의관찰 후 손상이 진전될 경우 적절한 보수가 필요한 것으로 사료된다.

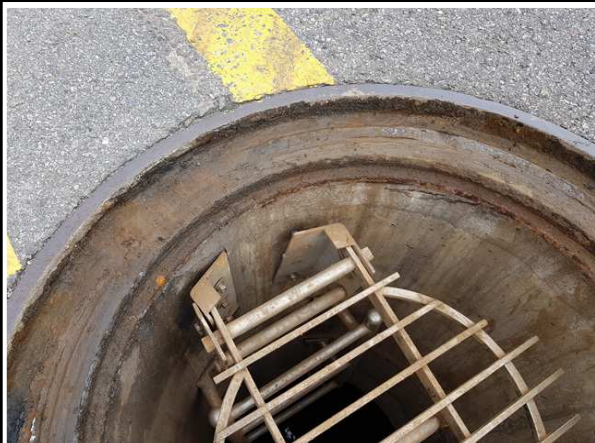
| 내용 | 안전손잡이<br>안전손잡이 볼트탈락 | 내용 | 포장부<br>아스콘균열 보수부 전경 |

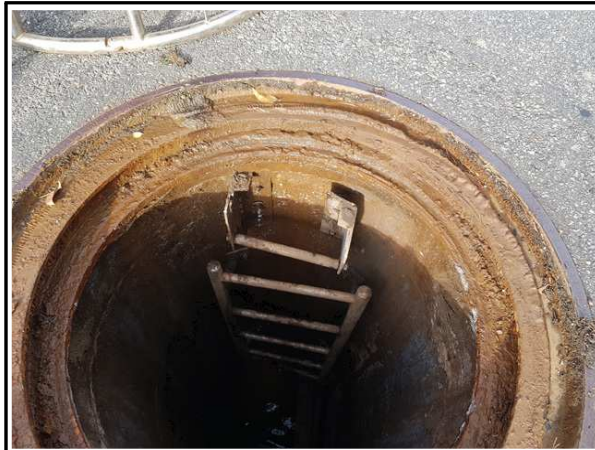
| 내용 | 추락방지시설 |
| | 안전손잡이 파손 |

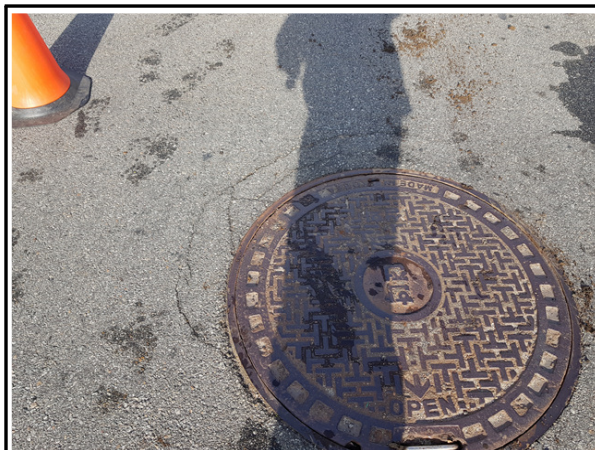
| 내용 | 도로포장 |
| | 아스콘망상균열 |

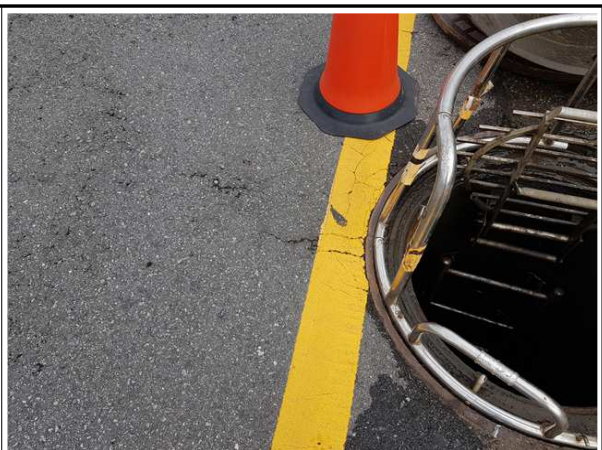
| 내용 | 도로포장 |
| | 아스콘파손 |

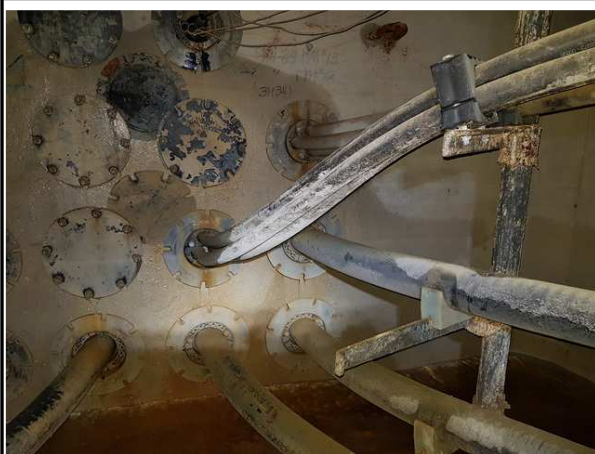
| 내용 | 문발~ 운정#5 |
| | 관로구누수 |

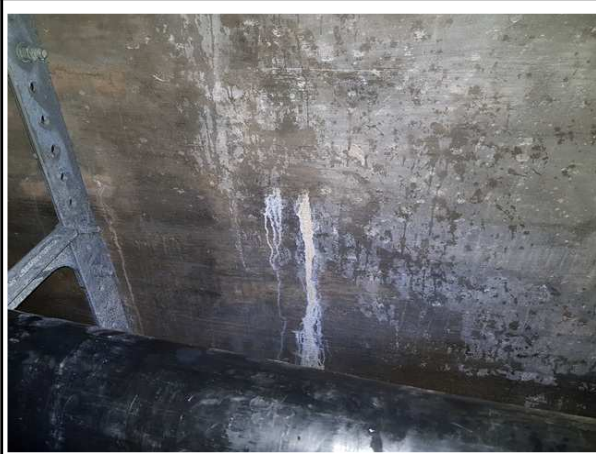
| 내용 | 운정~ 덕이#3 |
| | 백태 |
