## 제 8 장 일산화수

### 8.1 시설물 개요

본 맨홀은 경기도 고양시 일산서구 대화동 일원에 위치한 시설물로 총 11개소(#16 ~ 26)의 철근 콘크리트 구조물로 시공되어 있으며 본 시설물의 세부내용은 다음과 같다.

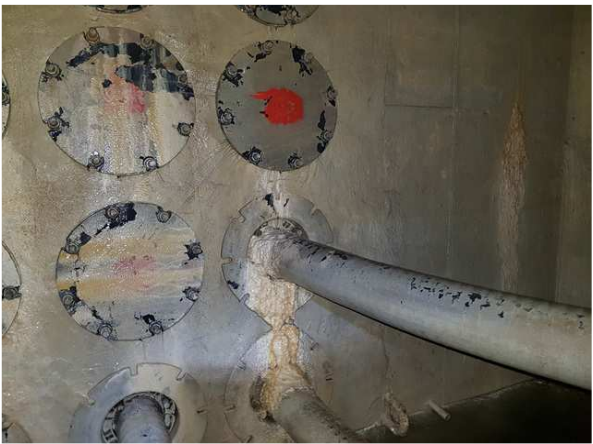
| | 관로구누수 | | 백태 |

관로구 누수의 경우 시공 미흡 및 장기 공용에 따른 연결볼트 탈락, 상부 차량 하중에 의한 관로구 손상 등이 원인으로 판단되며, 누수로 인한 하부콘크리트 및 부속시설의 손상이 우려되므로 적절한 관로구 보수가 필요할 것으로 사료된다.

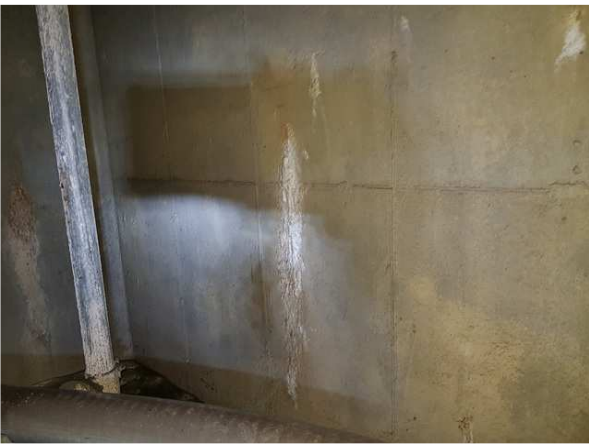
백태 손상은 시공 초기 콘크리트 타설 후 양생 과정에서 발생한 건조수축 등에 의해 형성된 손상부에 맨홀 내부의 습윤환경으로 인한 수분접촉이 반복되어 발생한 것으로 사료되며, 표면보수를 통한 내구성 확보가 필요한 것으로 판단된다.

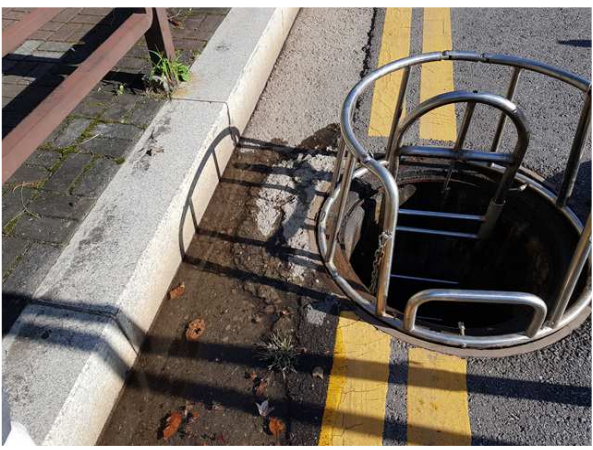
| | 아스콘파손 | | 상태양호 |

아스콘파손은 시공불량 및 재료열화에 의한 것으로 판단된다. 손상부가 차량 주행구역 경계선 바깥에 위치하고 손상의 정도가 비교적 경미하여 차량주행에는 지장이 없는 상태로 사료되며, 즉각적인 보수보다 지속적인 주의관찰이 바람직할 것으로 사료된다.

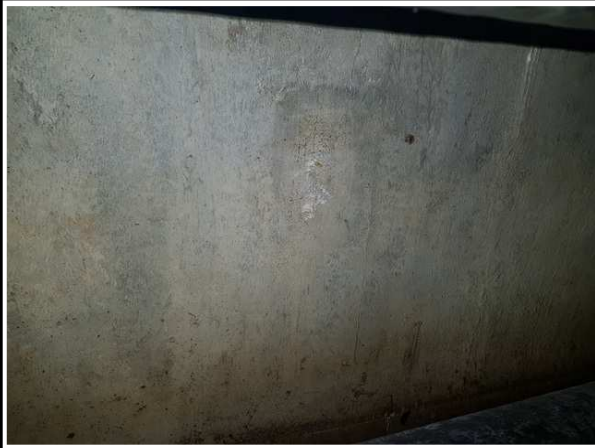
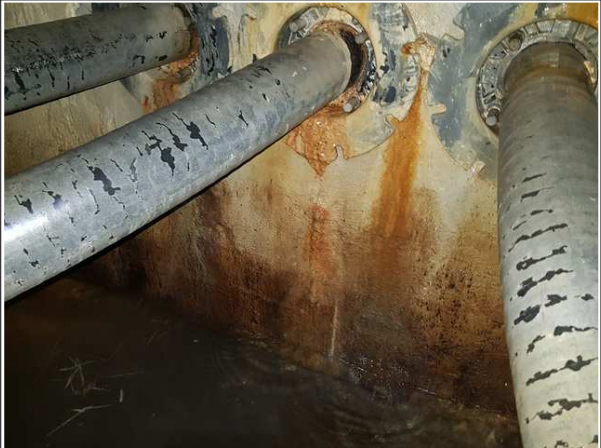
| | 백태 | | 백태 |

백태의 경우 시공 초기 콘크리트 타설 후 양생 과정에서 발생한 건조수축 등에 의해 형성된 손상부에 맨홀 내부의 습윤환경으로 인한 수분접촉이 반복되어 발생한 것으로 사료되며, 표면보수를 통한 내구성 확보가 필요한 것으로 판단된다.

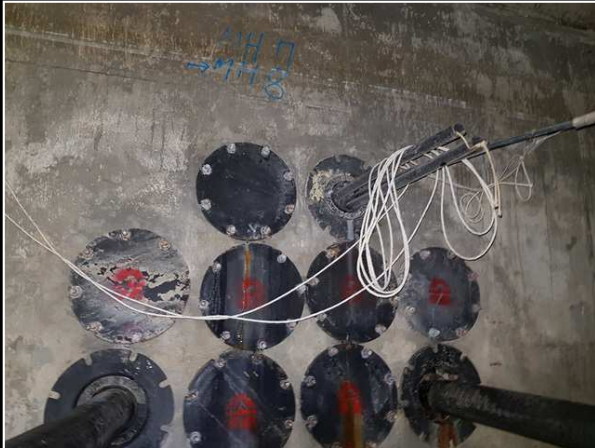
| | 관로구 누수 | | 볼트 미채결 |

관로구누수 및 볼트 미체결의 경우 시공 미흡 및 장기 공용에 따른 연결볼트 탈락, 상부 차량 하중에 의한 관로구 손상 등이 원인으로 판단되며, 누수로 인한 하부콘크리트 및 부속시설의 손상이 우려되므로 적절한 관로구 보수가 필요할 것으로 사료된다

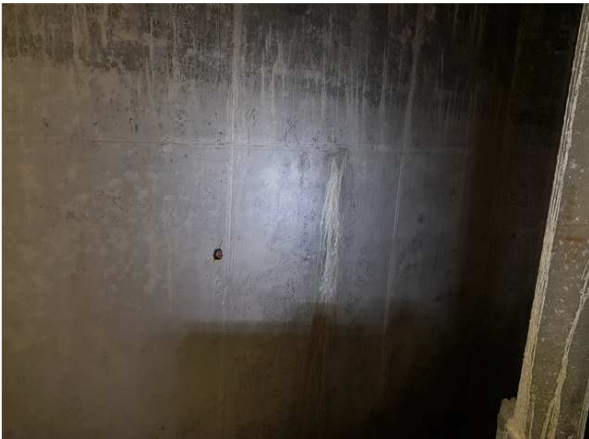
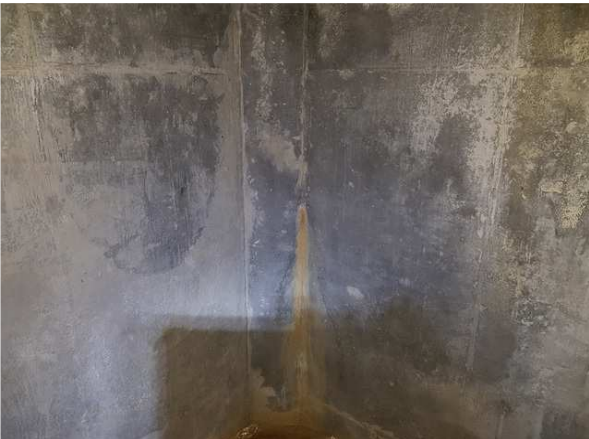
| 내용 | 벽체부<br>백태 | 내용 | 벽체부<br>백태 |

백태 손상은 시공 초기 콘크리트 타설 후 양생 과정에서 발생한 건조수축 등에 의해 형성된 손상부 또는 보수 미흡으로 인한 기존 손상 부위에 맨홀 내부의 습윤환경으로 인한 수분점착이 반복되어 발생한 것으로 사료되며, 표면보수를 통한 내구성 확보가 필요한 것으로 판단된다.

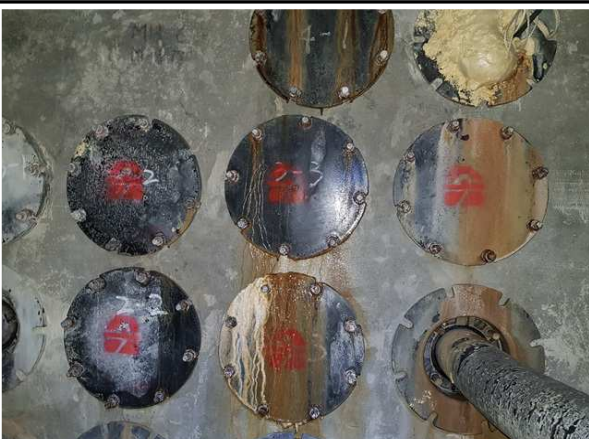
| 내용 | 관로구<br>관로구 누수 | 내용 | 상부슬래브<br>철근노출 |

관로구 누수의 경우 시공 미흡 및 장기 공용에 따른 연결볼트 탈락, 상부 차량 하중에 의한 관로구 손상 등이 원인으로 판단되며, 누수로 인한 하부콘크리트 및 부속시설의 손상이 우려되므로 적절한 관로구 보수가 필요할 것으로 사료된다

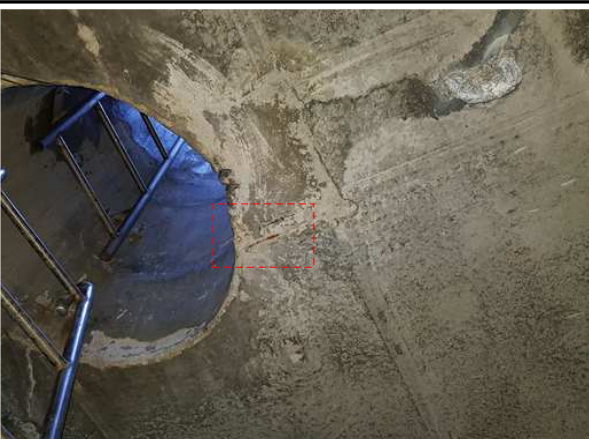
| 구분 | 부재 | 손상 | 단위 | 개소 | 물량 | 비고 |
|---|---|---|---|---|---|---|
| | 상부슬래브 | 철근노출 | m <sup>2</sup> | 1 | 0.1 | |

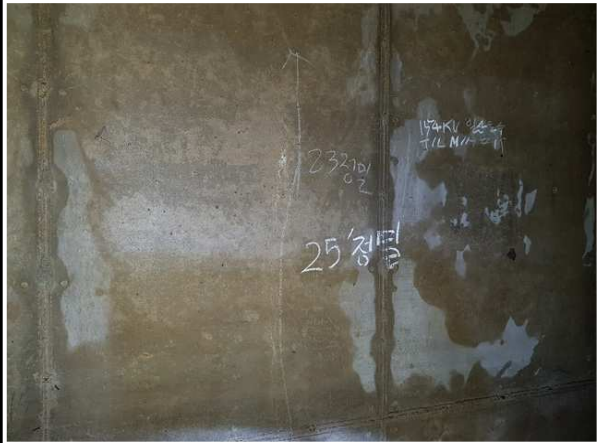
| 내용 | 벽체부<br>균열(0.3mm미만) | 내용 | 벽체부<br>백태 |

균열(0.3mm 미만)은 시공 초기의 건조수축에 의해 발생하여 무기질 방수층에 반사되어 나타난 것으로 판단된다. 손상의 정도를 고려할 때, 주의관찰 후 손상 진행 여부에 따라 적절한 보수 계획을 수립할 필요가 있는 것으로 사료된다.

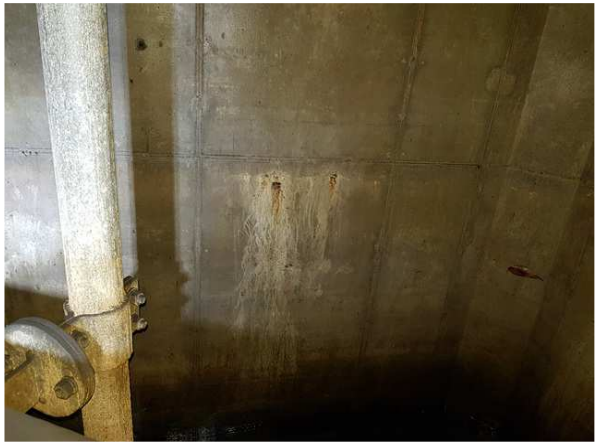
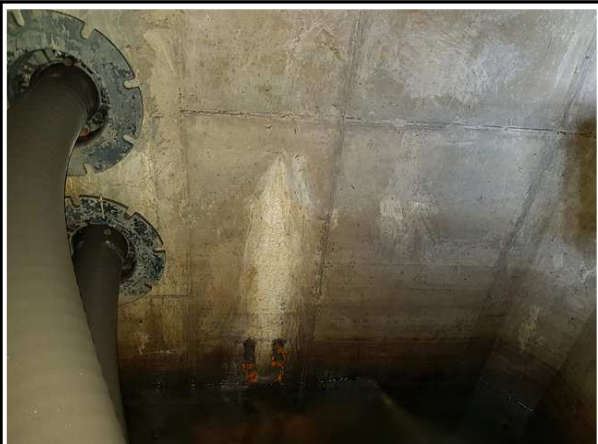
백태는 시공 초기 콘크리트 타설 후 양생 과정에서 발생한 건조수축 등에 의해 형성된 손상부가 관로구누수로 인해 지속적으로 지하수에 노출되어 발생한 것으로 사료되며 관로구보수 후 표면보수를 실시하여 콘크리트 내구성 저하를 방지하는 것이 적절할 것으로 사료된다.

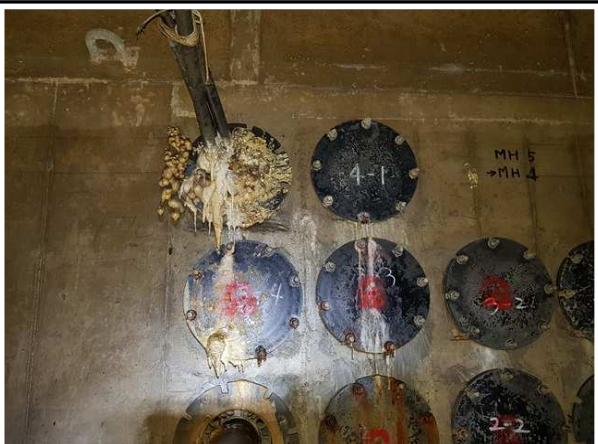
| 내용 | 벽체부<br>백태 | 내용 | 관로구<br>관로구누수 및 백태 |

관로구누수는 시공 미흡 및 장기 공용에 따른 연결볼트 탈락, 상부 차량 하중에 의한 관로구 손상 등이 원인으로 판단되며, 관로구 백태는 누수로 인한 반복적인 습기접촉에 의한 것으로 판단된다. 누수로 인한 하부콘크리트 및 부속시설의 손상이 우려되므로 적절한 관로구 보수가 필요할 것으로 사료된다.

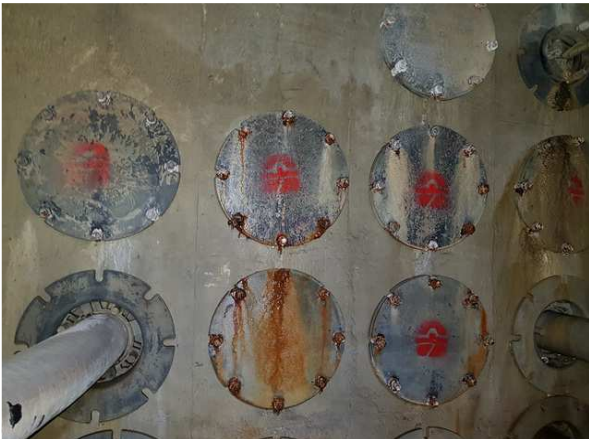
| 내용 | 관로구<br>관로구누수 | 내용 | 벽체<br>백태 |

관로구 누수의 경우 시공 미흡 및 장기 공용에 따른 연결볼트 탈락, 상부 차량 하중에 의한 관로구 손상 등이 원인으로 판단되며, 누수로 인한 하부콘크리트 및 부속시설의 손

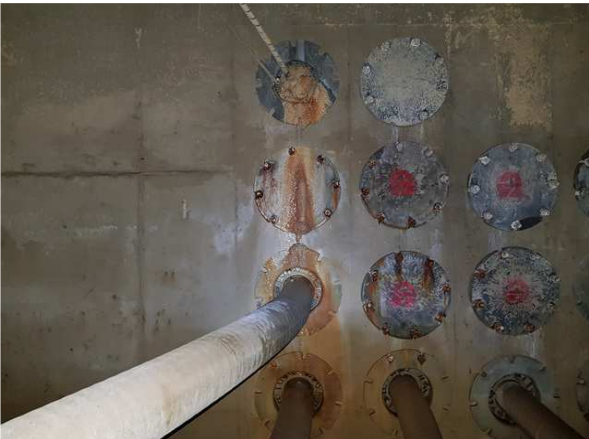
백태는 시공 초기 콘크리트 타설 후 양생 과정에서 발생한 건조수축 등에 의해 형성된 손상부가 관로구누수로 인해 지속적으로 지하수에 노출되어 발생한 것으로 사료되며 관로구보수 후 표면보수를 실시하여 콘크리트 내구성 저하를 방지하는 것이 적절할 것으로 사료된다.

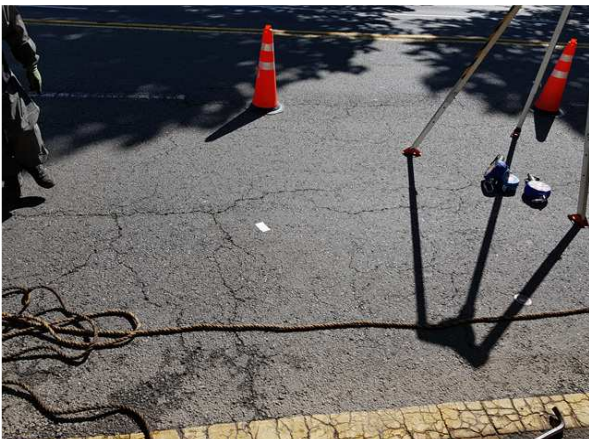
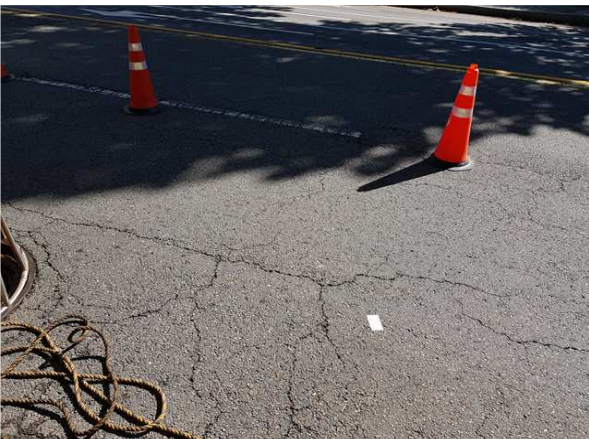
| 내용 | 포장부<br>아스콘망상균열 | 내용 | 포장부<br>아스콘망상균열 |

아스콘망상균열의 경우 재질열화 및 주행차량의 충격하중 또는 윤하중에 따른 손상으로 판단되며 현재는 손상이 경미하여 차량 주행에는 지장이 없는 상태이므로 주의관찰 후 손상이 진전될 경우 적절한 보수가 필요한 것으로 사료된다.

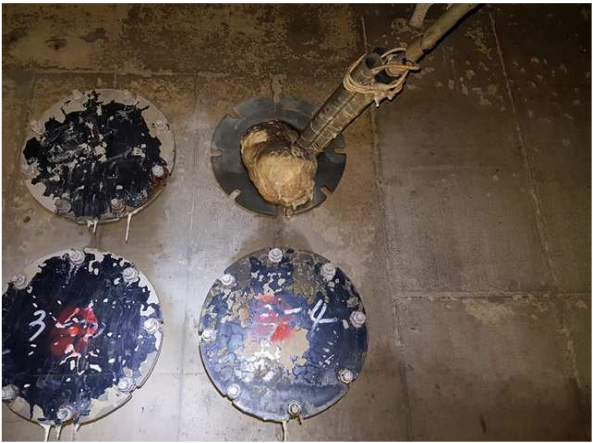
| 내용 | 관로구<br>관로구누수 | 내용 | 상부슬래브<br>상태양호 |

금회 조사 결과, 관로구누수가 조사되었으며 관로구 누수의 경우 시공 미흡 및 장기 공용에 따른 연결볼트 탈락, 상부 차량 하중에 의한 관로구 손상 등이 원인으로 판단되며, 누수로 인한 하부콘크리트 및 부속시설의 손상이 우려되므로 적절한 관로구 보수가 필요할 것으로 사료된다.

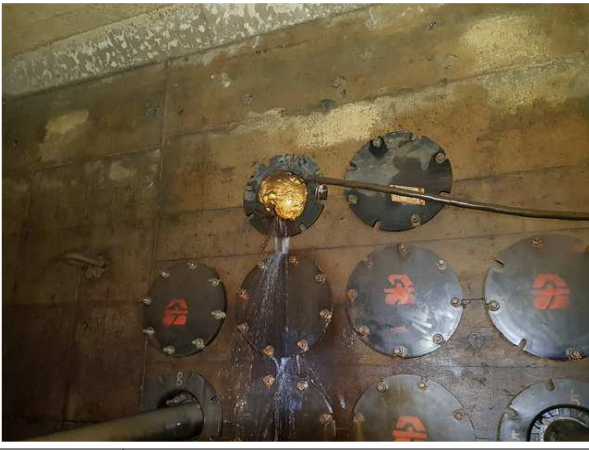
| 내용 | 관로구<br>관로구 누수 | 내용 | 벽체부<br>철근노출 |

관로구누수는 시공 미흡 및 장기 공용에 따른 연결볼트 탈락, 상부 차량 하중에 의한 관로구 손상 등이 원인으로 판단되며, 누수로 인한 하부콘크리트 및 부속시설의 손상이 우려되므로 적절한 관로구 보수가 필요할 것으로 사료된다

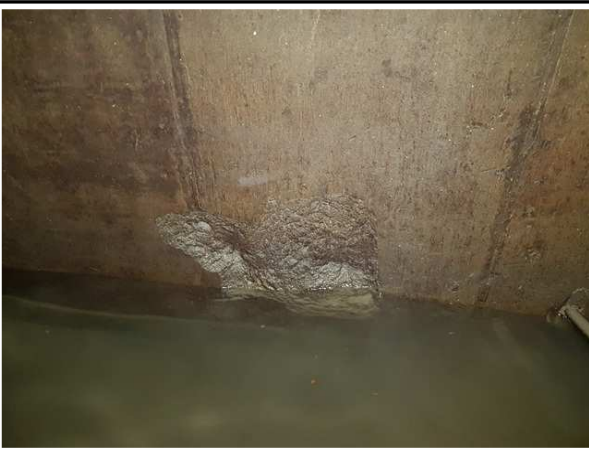
| 내용 | 벽체부<br>박락 | 내용 | 상부 슬래브<br>상태양호 |

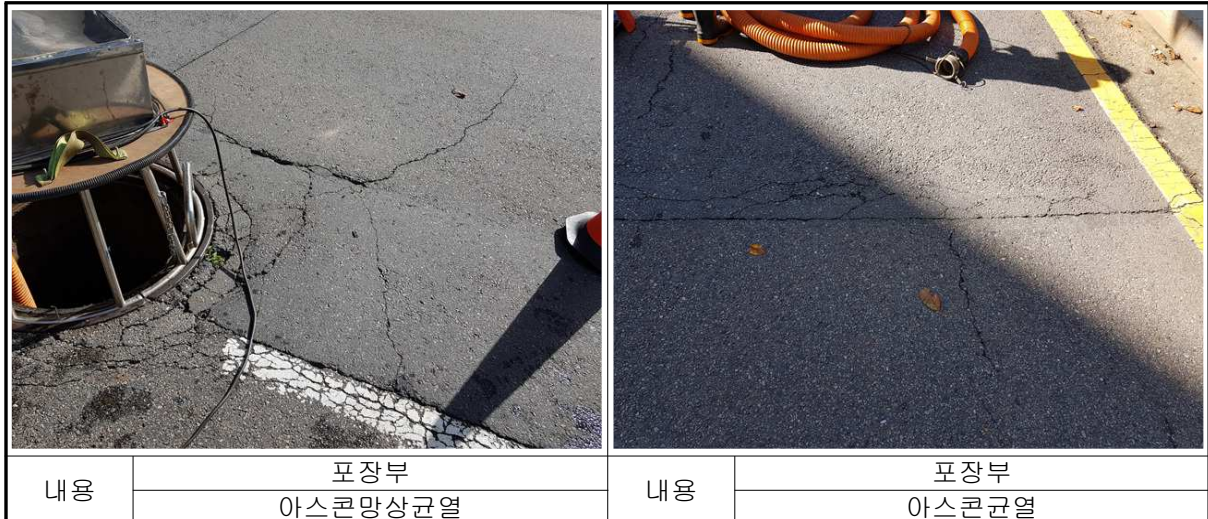
【사진 8.27】 맨홀 외부 주요 손상

금회 정밀안전점검을 통한 맨홀 외부 외관조사결과, 아스콘균열, 아스콘망상균열이 조사되었다.

아스콘균열, 아스콘망상균열은 재질열화 및 주행차량의 충격하중 또는 윤하중에 따른 손상으로 판단되며 현재는 손상이 경미하여 차량 주행에는 지장이 없는 상태이므로 주의 관찰 후 손상이 진전될 경우 적절한 보수가 필요한 것으로 사료된다.

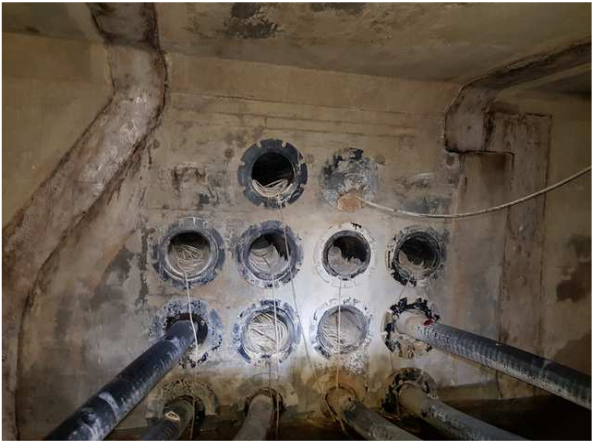
| 내용 | 관로구<br>관로구마개탈락 | 내용 | 상부슬래브<br>상태양호 |

관로구 마개 탈락은 공용 중 내부 임의의 작업 중에 생성된 것으로 사료되며, 구조물에 미치는 영향은 없는 상태이나 주의관찰을 통한 신규손상 발생여부 확인이 필요한 것으로 판단된다.

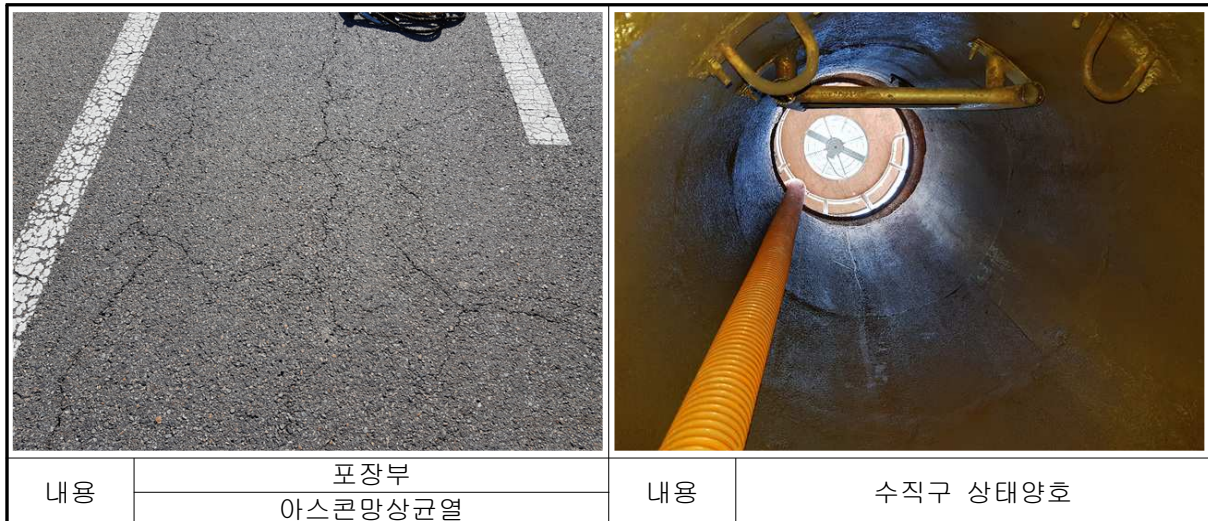
【사진 8.31】 맨홀 외부 주요 손상

금회 정밀안전점검을 통한 맨홀 외부 외관조사결과, 아스콘균열, 아스콘망상균열이 조사되었다.

아스콘균열, 아스콘망상균열은 재질열화 및 주행차량의 충격하중 또는 운하중에 따른 손상으로 판단되며 현재는 손상이 경미하여 차량 주행에는 지장이 없는 상태이므로 주의관찰 후 손상이 진전될 경우 적절한 보수가 필요한 것으로 사료된다.

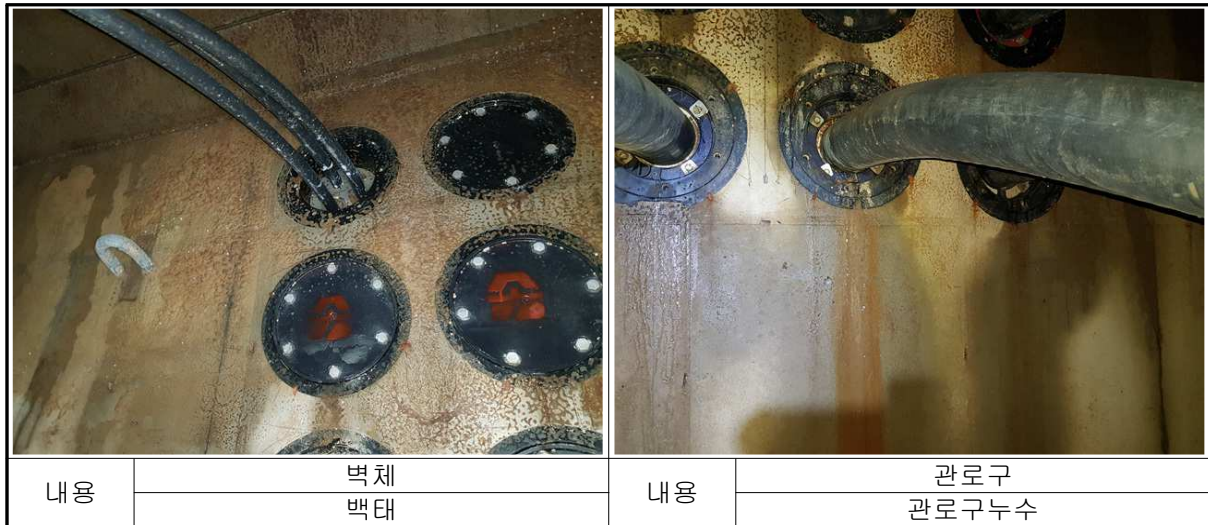
【사진 8.34】 맨홀 내부 주요 손상

금회 정밀안전점검을 통한 맨홀 내부 외관조사결과, 관로구누수, 백태가 조사되었다.

금회 조사 결과, 내부에서 관로구누수, 백태가 조사되었으며, 관로구누수는 시공 미흡 및 장기 공용에 따른 연결볼트 탈락, 상부 차량 하중에 의한 관로구 손상 등이 원인으로 판단되며, 누수로 인한 하부콘크리트 및 부속시설의 손상이 우려되므로 적절한 관로구 보수가 필요할 것으로 사료된다.

백태 손상은 시공 초기 콘크리트 타설 후 양생 과정에서 발생한 건조수축 등에 의해 형성된 손상부가 관로구누수로 인해 지속적으로 지하수에 노출되어 발생된 것으로 사료되며 관로구보수 후 표면보수를 실시하여 콘크리트 내구성 저하를 방지하는 것이 적절할 것으로 사료된다.

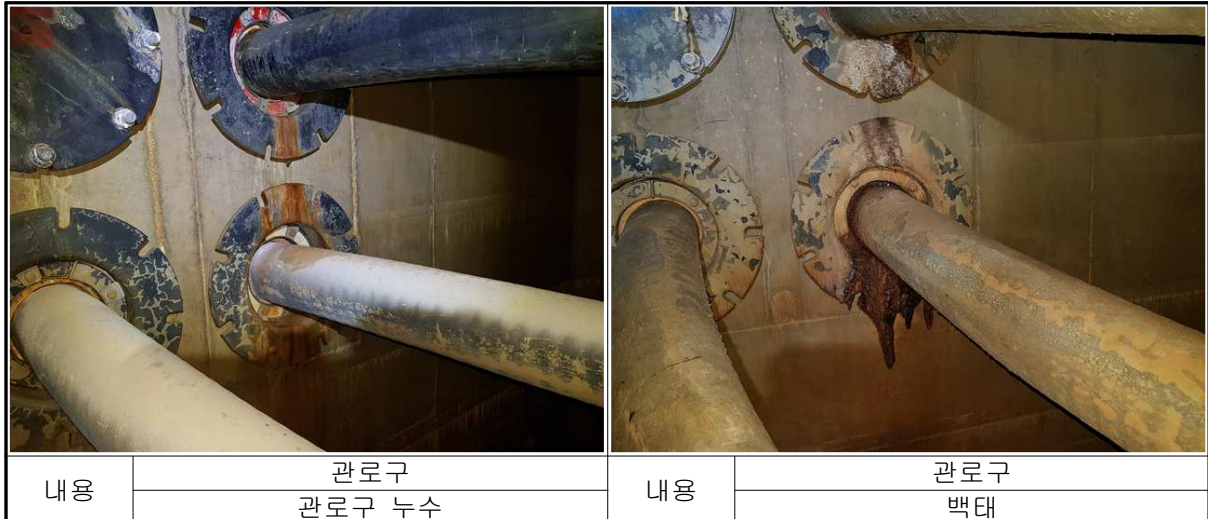
【사진 8.38】 맨홀 내부 주요 손상

금회 정밀안전점검을 통한 맨홀 내부 외관조사결과, 관로구누수, 백태가 조사되었다.

금회 조사 결과, 내부에서 관로구누수, 백태가 조사되었으며, 관로구누수는 시공 미흡 및 장기 공용에 따른 연결볼트 탈락, 상부 차량 하중에 의한 관로구 손상 등이 원인으로 판단되며, 누수로 인한 하부콘크리트 및 부속시설의 손상이 우려되므로 불적절한 관로구 보수가 필요할 것으로 사료된다.

백태 손상은 시공 초기 콘크리트 타설 후 양생 과정에서 발생한 건조수축 등에 의해 형성된 손상부가 관로구누수로 인해 지속적으로 지하수에 노출되어 발생된 것으로 사료되며 관로구보수 후 표면보수를 실시하여 콘크리트 내구성 저하를 방지하는 것이 적절할 것으로 사료된다.

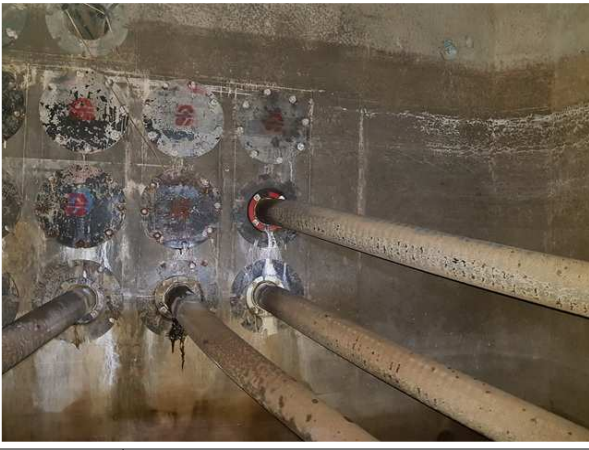
| 내용 | 관로구<br>관로구 누수 | 내용 | 벽체<br>균열부백태 |

관로구 누수의 경우 시공 미흡 및 장기 공용에 따른 연결볼트 탈락, 상부 차량 하중에 의한 관로구 손상 등이 원인으로 판단되며, 누수로 인한 하부콘크리트 및 부속시설의 손상이 우려되므로 적절한 관로구 보수가 필요할 것으로 사료된다.

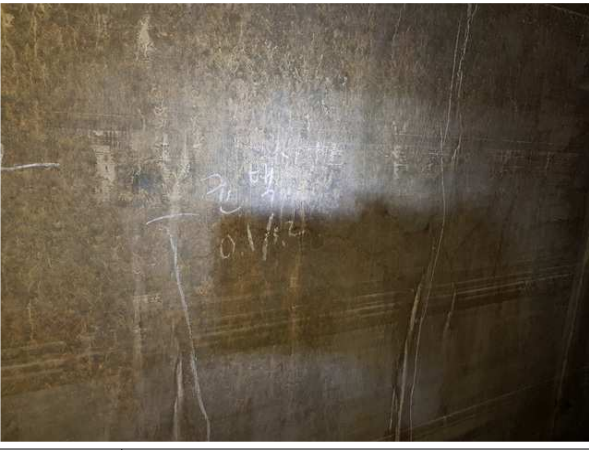
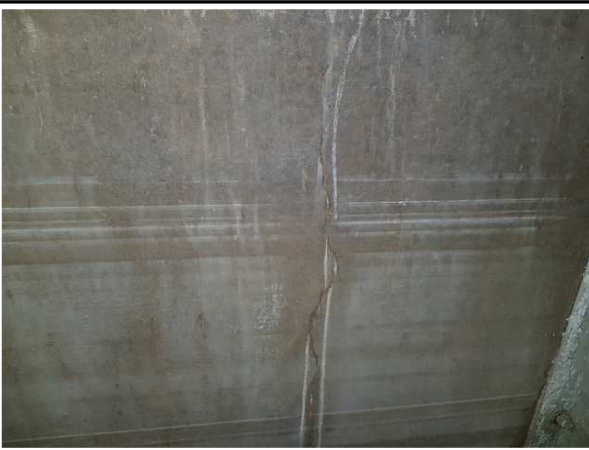
균열부백태 및 백태 손상은 시공 초기 콘크리트 타설 후 양생 과정에서 발생한 건조 수축 등에 의해 형성된 손상부에 맨홀 내부의 습윤환경으로 인한 반복된 수분접촉 또는 관로구누수로 인해 지속적으로 지하수에 노출되어 발생한 것으로 사료되며, 표면보수를 통한 내구성 확보가 필요한 것으로 판단된다.

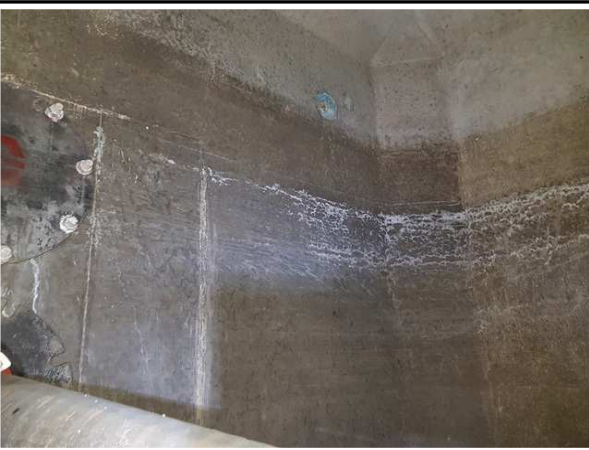
| 내용 | 벽체<br>균열부백태 | 내용 | 벽체<br>백태 |

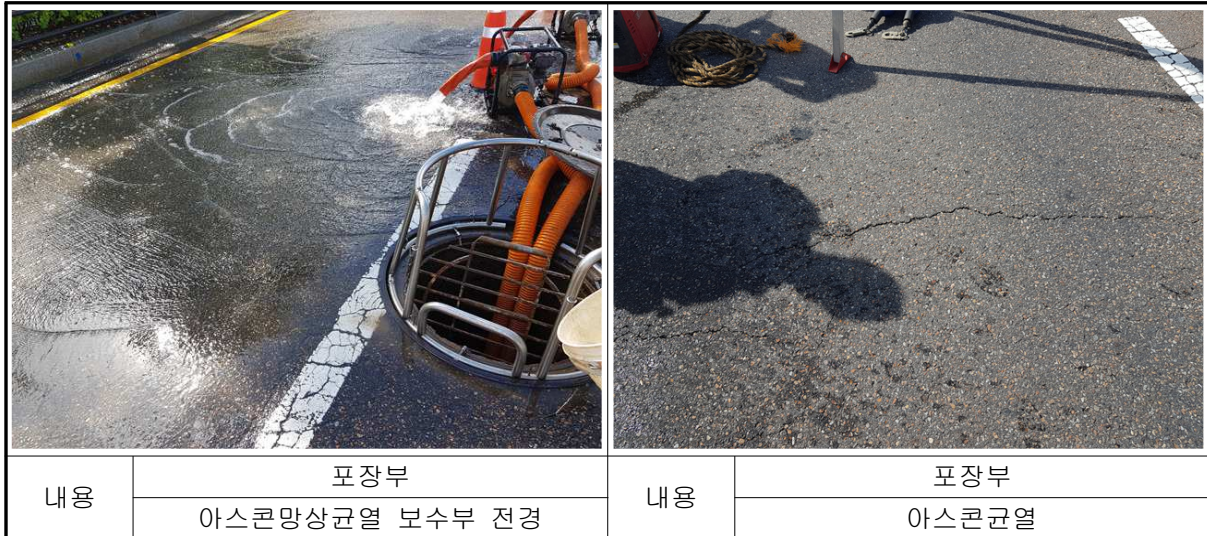
【사진 8.43】 맨홀 외부 주요 손상

금회 정밀안전점검을 통한 맨홀 외부 외관조사결과, 아스콘균열, 아스콘망상균열이 조사되었다.

아스콘균열은 재질열화 및 주행차량의 충격하중 또는 윤하중에 따른 손상으로 판단되며 현재는 손상이 경미하여 차량 주행에는 지장이 없는 상태이므로 주의관찰 후 손상이 진전될 경우 적절한 보수가 필요한 것으로 사료된다.

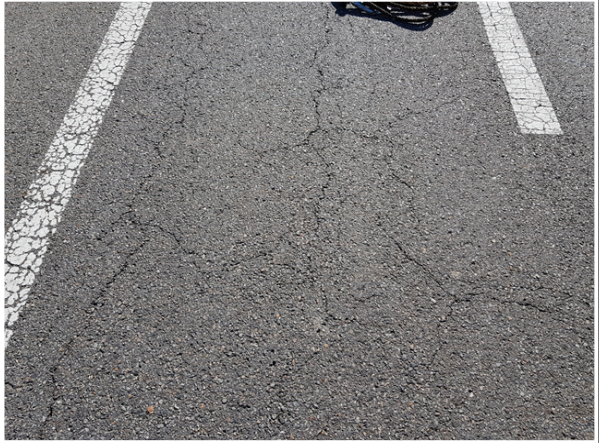
| 구분 | 추락방지시설 | | 도로포장 | | 도로부<br>신축이음부 | | 환기구 등의<br>덮개 | | 비고 |
|---|---|---|---|---|---|---|---|---|---|
| | 1) 추락방지시설은 손상이 없는 양호한 상태로 조사되었다.<br>2) 도로포장은 아스콘균열, 아스콘망상균열이 조사되었다. | | | | | | | | |

| 내용 | 추락방지시설<br>상태양호 | 내용 | 도로포장<br>아스콘망상균열 |

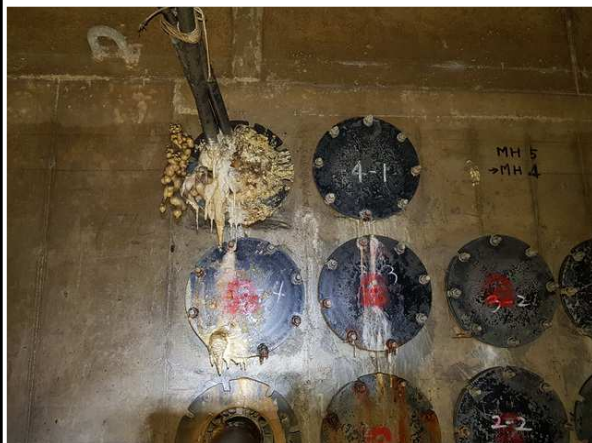
| 내용 | 일산~ 호수 #19 |
| | 관로구누수 |

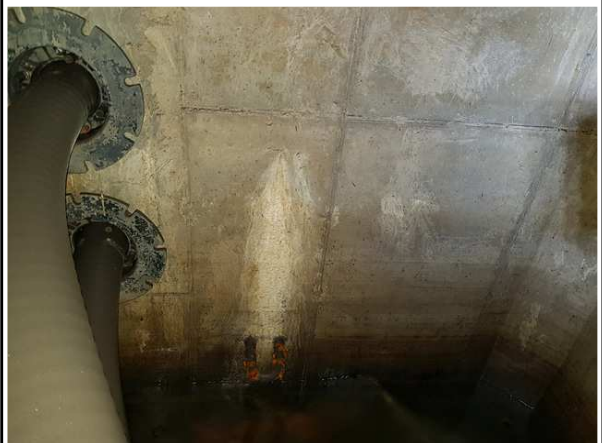
| 내용 | 일산~ 호수 #19 |
| | 백태 |

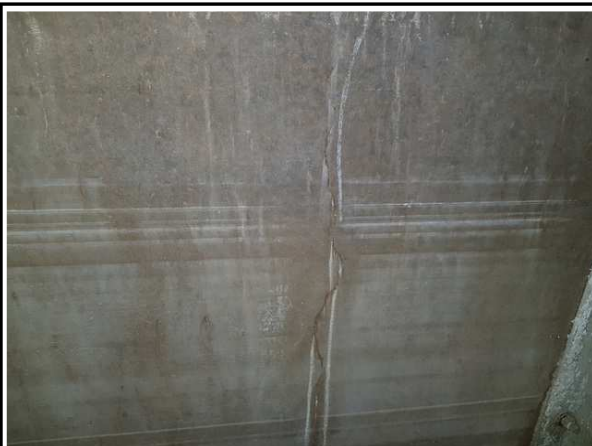
| 내용 | 일산~ 호수 #26 |
| | 균열부백태 |

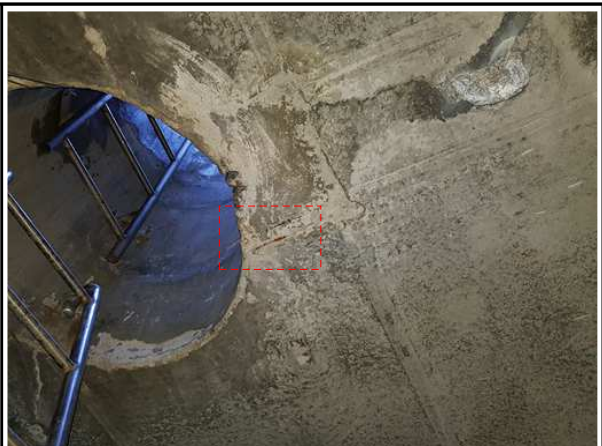
| 내용 | 일산~ 호수 #18 |
| | 철근노출 |
