## 제 9 장 신덕은문산

### 9.1 시설물 개요

본 맨홀은 경기도 파주시 월롱면 덕은리 일원에 위치한 시설물로 총 4개소( #1 ~ 4)의 철근 콘크리트 구조물로 시공되어 있으며 본 시설물의 세부내용은 다음과 같다.

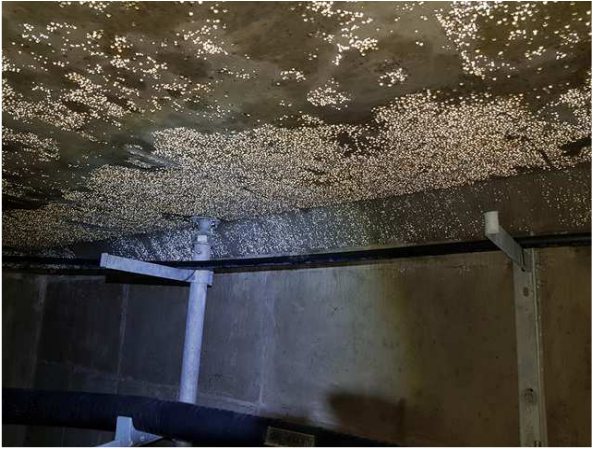
| 내용 | 상부슬래브<br>결로 | 내용 | 상부슬래브 전경 |

결로는 맨홀 내부의 습윤환경에 의한 것으로 사료되며 주의관찰을 실시 후 손상이 진행 될 경우 적절한 보수를 하는 것으로 요구된다.

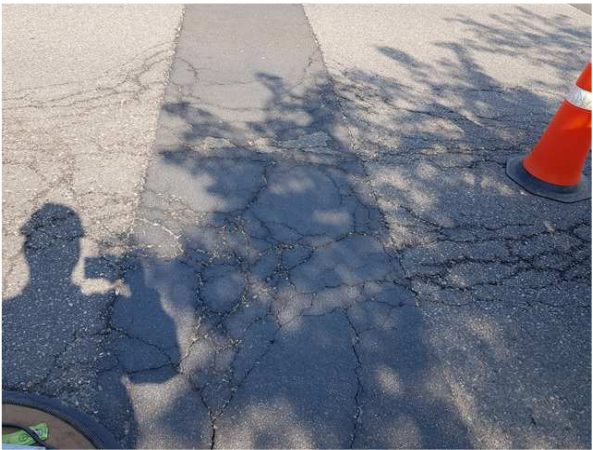
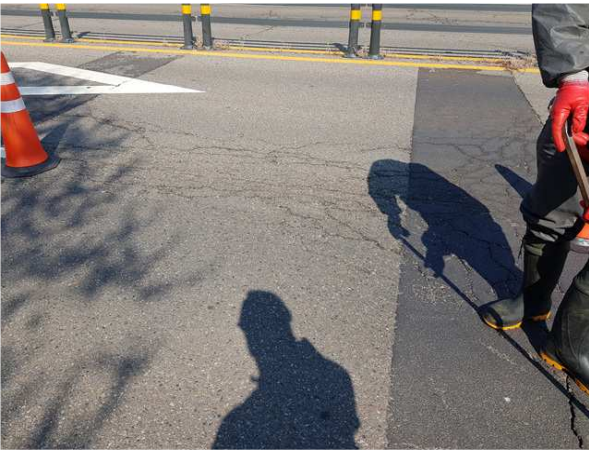
| 내용 | 포장부<br>아스콘망상균열 | 내용 | 포장부<br>아스콘망상균열 |

아스콘망상균열은 재질열화 및 손상부의 특성상 주행차량 충격하중에 의해 발생한 것으로 판단되며 손상정도가 경미하여 차량 주행성능에 지장이 없으므로 지속적인 관찰이 필요한 것으로 판단된다.

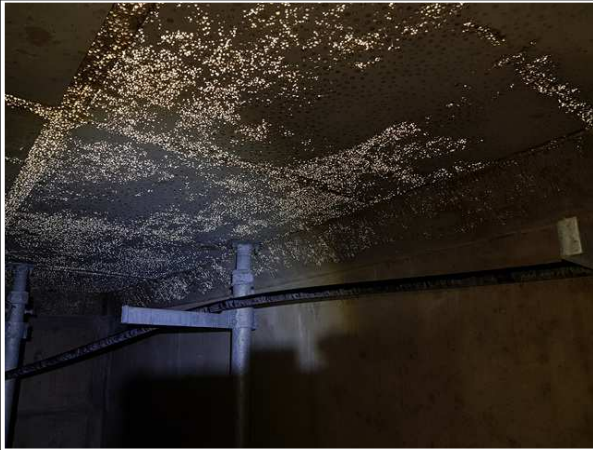
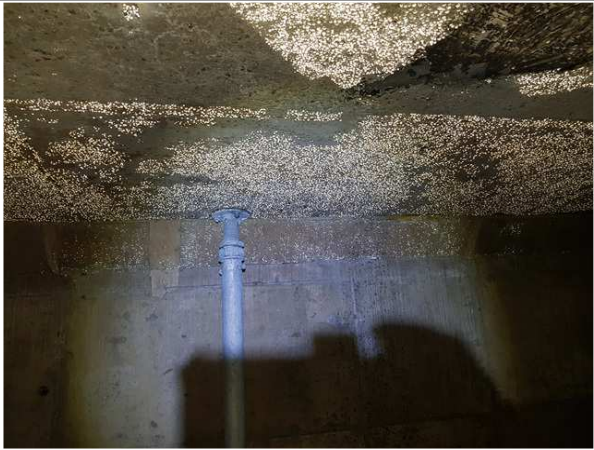
| 내용 | 상부슬래브 | 내용 | 상부슬래브 |
| | 결로 | | 결로 |

결로는 맨홀 내부의 습윤환경에 의한 것으로 사료되며 주의관찰을 실시 후 손상이 진행 될 경우 적절한 보수를 하는 것으로 요구된다.

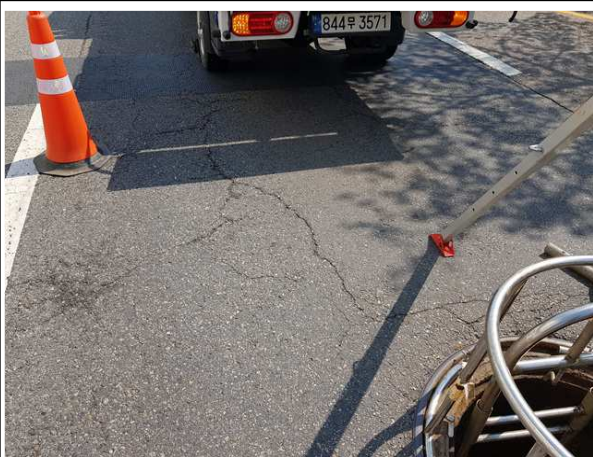
| 내용 | 포장부 | 내용 | 안전손잡이 |
| | 아스콘균열 | | 안전손잡이 볼트 탈락 |

아스콘균열은 재질열화 및 손상부의 특성상 주행차량 충격하중에 의해 발생한 것으로 판단되며 손상정도가 경미하여 차량 주행성능에 지장이 없으므로 지속적인 관찰이 필요한 것으로 판단된다.

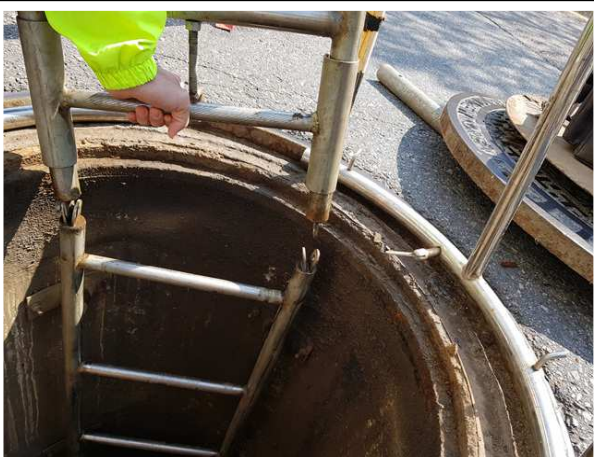
맨홀 안전손잡이 볼트탈락은 공용 중 탈락된 것으로 사료되며, 작업자의 안전확보를 위해 재설치가 필요할 것으로 판단된다.

| 맨홀 번호 | 손상 | 보수공법 | 단위 | 금회수량 | 보수수량 | 단가 | 금액 | 보수 순위 |
|---|---|---|---|---|---|---|---|---|
| 신덕은~ 문산<br># 2 | 안전손잡이볼트탈락 | 재설치 | EA | 1 | 1 | 25 | 25 | 2 |

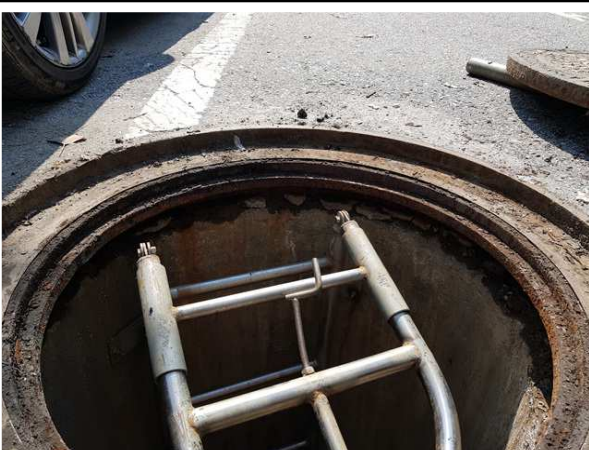
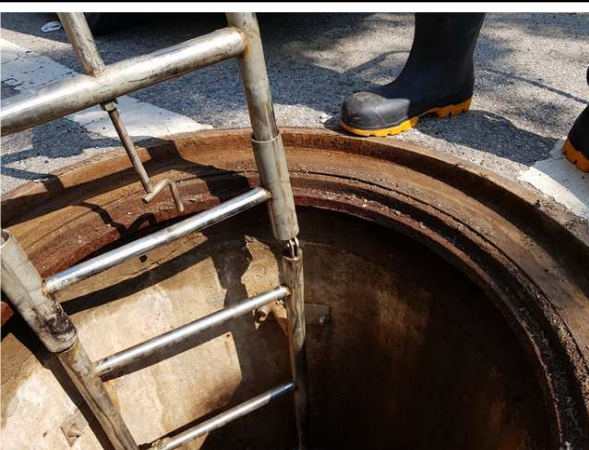
| 내용 | 안전손잡이<br>높이조절부파손 | 내용 | 안전손잡이<br>볼트탈락 |

안전손잡이의 높이조절부파손과 볼트탈락은 맨홀의 장기공용에 따른 파손으로 사료되며, 작업자의 안전확보를 위해 안전손잡이 재설치가 필요한 것으로 판단된다.

| 맨홀 번호 | 손상 | 보수공법 | 단위 | 금회수량 | 보수수량 | 단가 | 금액 | 보수 순위 |
|---|---|---|---|---|---|---|---|---|
| 신덕은~ 문산<br># 3 | 볼트탈락 | 재설치 | EA | 1 | 1 | 260 | 260 | 2 |

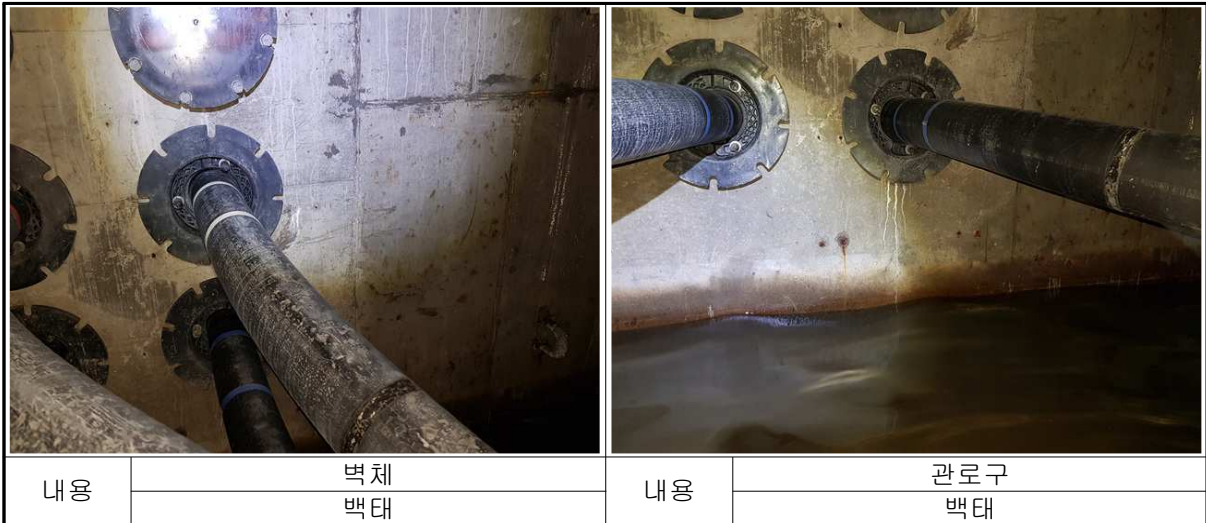
【사진 5.14】 맨홀 내부 주요 손상

| 구분 | 부재 | 손상 | 단위 | 개소 | 물량 | 비고 |
|---|---|---|---|---|---|---|
| 내부 | 상부슬래브 | 결로 | m <sup>2</sup> | 1 | 40.00 | |
| | 벽체 | 백태 | m <sup>2</sup> | 1 | 0.01 | |
| | 관로구 | 관로부 백태 | m <sup>2</sup> | 1 | 0.04 | |

결로는 맨홀 내부의 습윤환경에 의한 것으로 사료되며, 주의관찰을 실시 후 손상이 진행 될 경우 적절한 보수를 하는 것으로 요구된다.

백태 손상은 시공 초기 콘크리트 타설 후 양생 과정에서 발생한 수화열 및 거푸집 제거 후 발생한 건조 수축등에 의해 발생한 손상부에 맨홀 내부에 수분접촉에 의하여 발생한 것으로 사료되며, 표면보수를 통한 내구성 확보가 필요한 것으로 판단된다.

| 맨홀 번호 | 손상 | 보수공법 | 단위 | 금회수량 | 보수수량 | 단가 | 금액 | 보수 순위 |
|---|---|---|---|---|---|---|---|---|
| 신덕은~ 문산<br># 4 | 백태 | 표면보수 | m² | 0.02 | 1.00 | 110 | 110 | 3 |

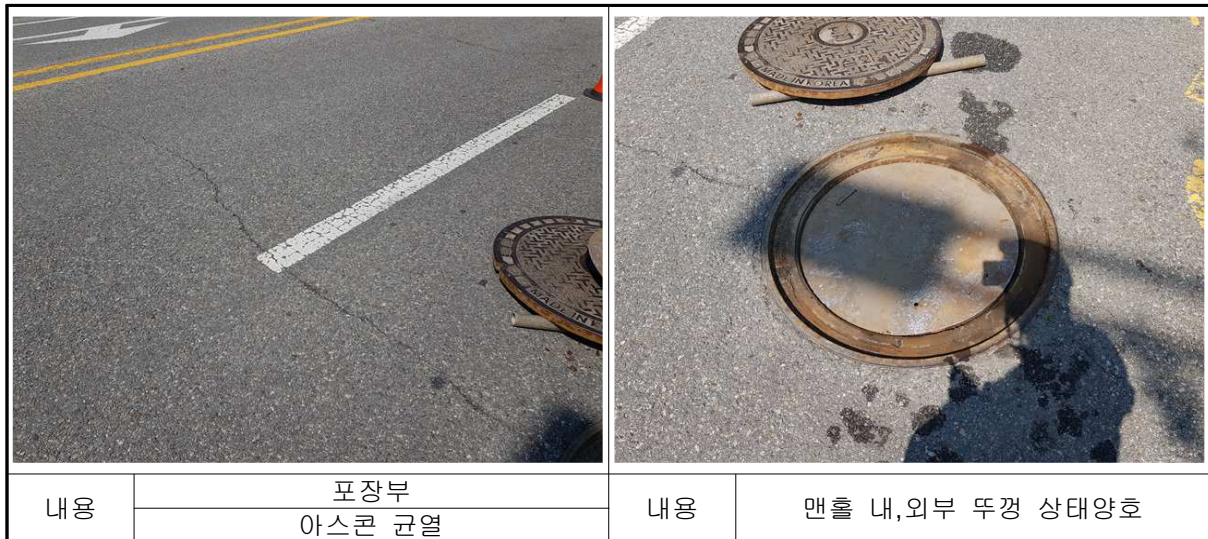
【사진 5.15】 맨홀 외부 주요 손상

| 구분 | 부재 | 손상 | 단위 | 개소 | 물량 | 비고 |
|---|---|---|---|---|---|---|
| 외부 | 포장부 | 아스콘 균열 | m | 1 | 1.0 | |

아스콘균열은 재질열화 및 손상부의 특성상 주행차량 충격하중에 의해 발생한 것으로 판단되며, 손상정도가 경미하여 차량 주행성능에 지장이 없으므로 지속적인 관찰이 필요한 것으로 판단된다.

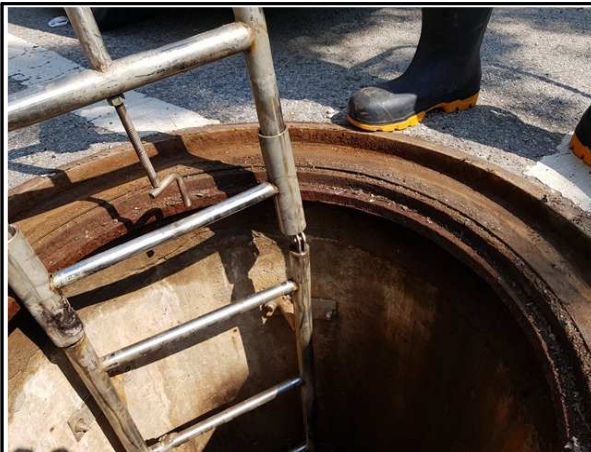
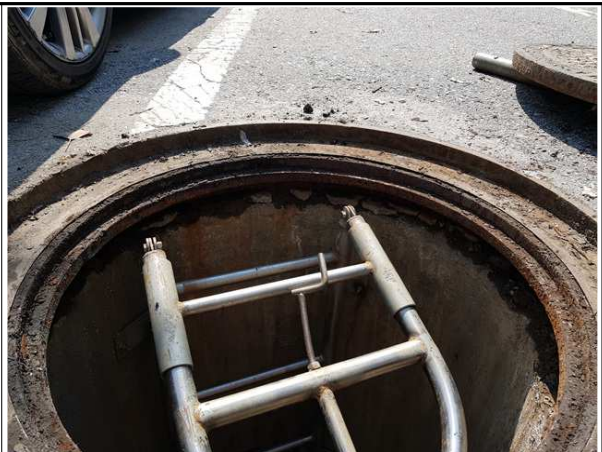
| 구분 | 추락방지시설 | | 도로포장 | | 도로부<br>신축이음부 | | 환기구 등의<br>덮개 | | 비고 |
|---|---|---|---|---|---|---|---|---|---|
| | 1) 추락방지시설은 높이조절부파손, 안전손잡이 볼트탈락이 조사되었다.<br>2) 도로포장은 아스콘균열, 아스콘망상균열이 조사되었다. | | | | | | | | |

| 내용 | 추락방지시설 | 내용 | 추락방지시설 |
| | 안전손잡이볼트탈락 | | 높이조절부파손 |

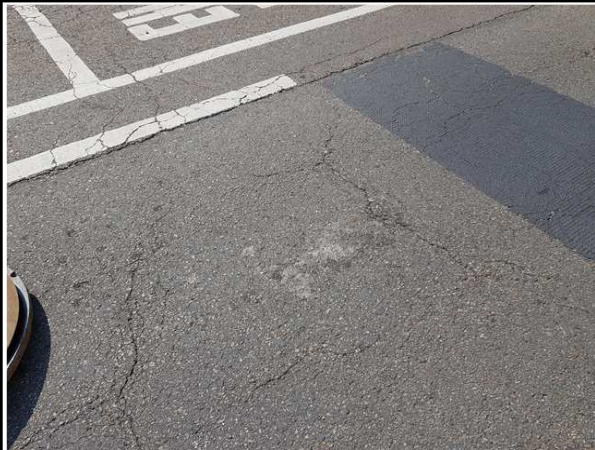
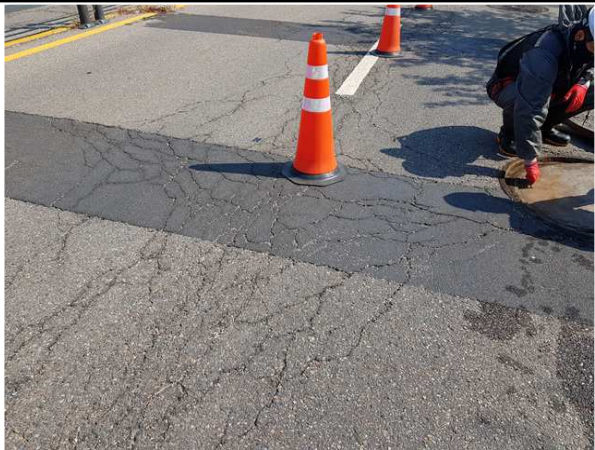
| 내용 | 도로포장<br>아스콘균열 | 내용 | 도로포장<br>아스콘망상균열 |

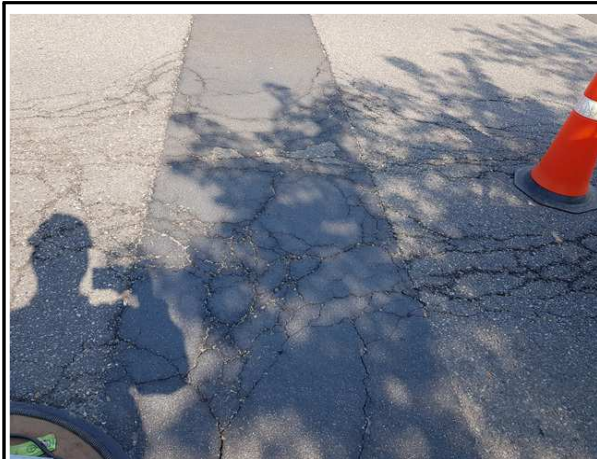
| 내용 | 신덕은~문산 #1 |
| | 아스콘망상균열 |

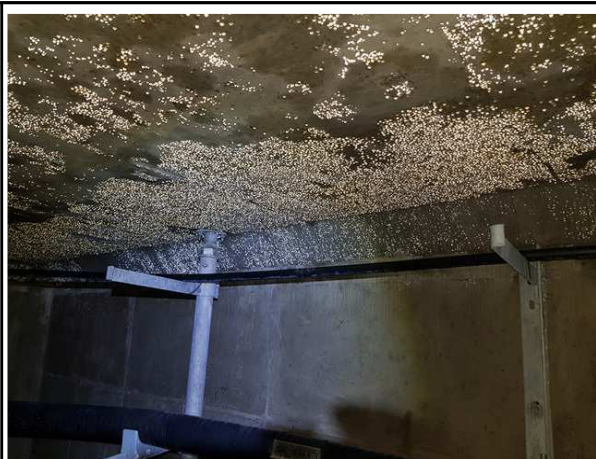
| 내용 | 신덕은~문산 #1 |
| | 결로 |

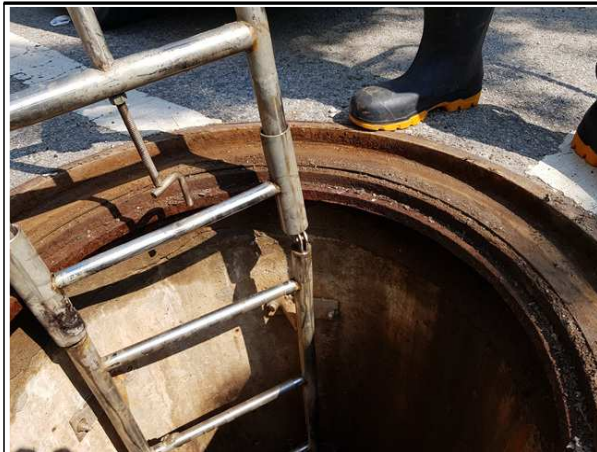
| 내용 | 신덕은~문산 #3 |
| | 안전손잡이볼트탈락 |

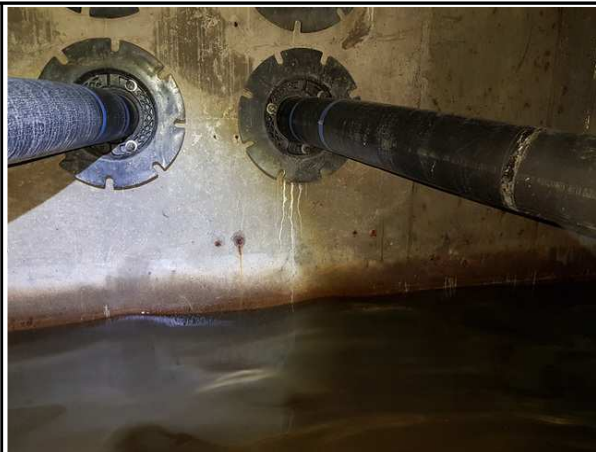
| 내용 | 신덕은~문산 #4 |
| | 백태 |
