ID:           진건 - 별내 hm#1

손상물량표

| 균열 | 망상균열 | 재료분리 | 용역명<br>2023년 경기북부 송전전력구,<br>맨홀 정밀안전점검 용역 |
| 누수,습윤부 | 백태 | 퇴적물 | 발주처<br>한국전력공사 경기북부본부 |

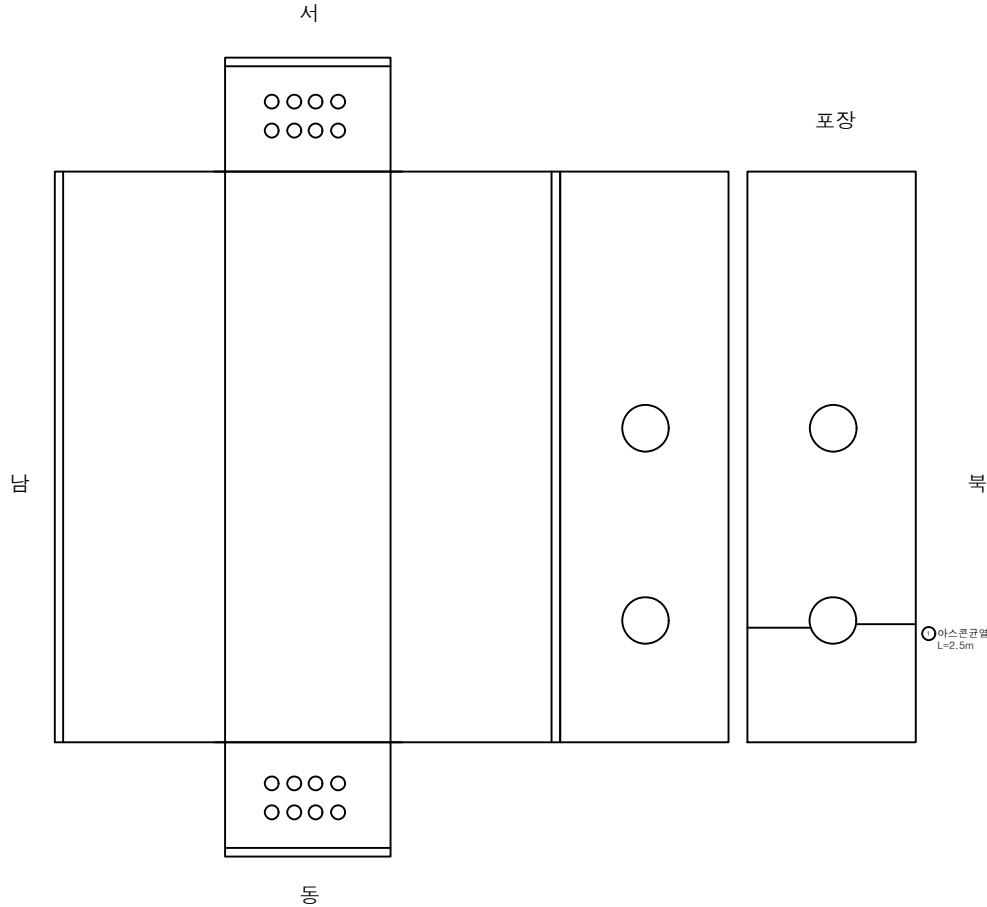
| 번호 | 신(N)<br>구(P) | 손상내용 | 손상규모 | | | 개소 | 수량 | 단위 | 비고 |
|---|---|---|---|---|---|---|---|---|---|
| 1 | 구 | 아스콘균열 | | | 2.50 | 1 | 2.50 | m | |

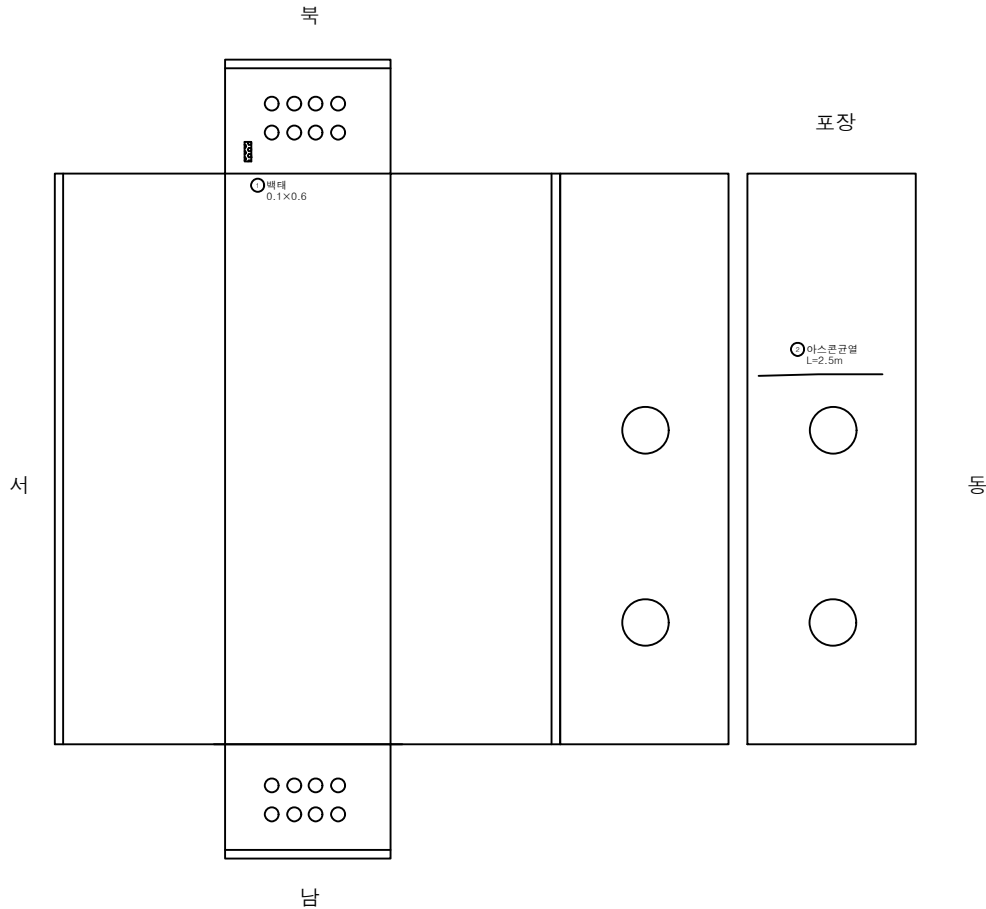
ID: 진건 - 별내 hm#2

| 번호 | 신(N)<br>구(P) | 손상내용 | 손상규모 | | | 개소 | 물량 | 단위 | 비고 |
|---|---|---|---|---|---|---|---|---|---|
| 1 | 구 | 백테 | | 0.10 | 0.60 | 1 | 0.06 | m <sup>2</sup> | |
| 2 | 구 | 아스콘균열 | | | 2.50 | 1 | 2.50 | m | |

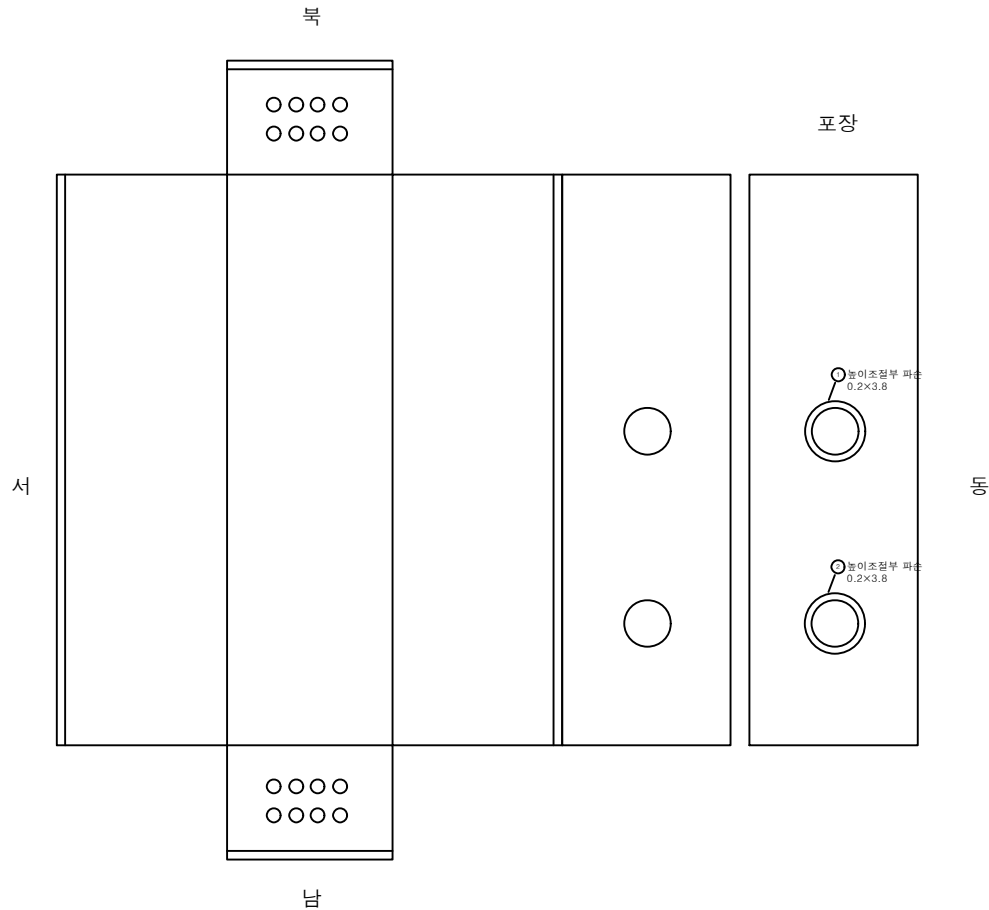
ID: 진건 - 별내 hm#4

| 번호 | 신(N)<br>구(P) | 손상내용 | 손상규모 | | | 개소 | 물량 | 단위 | 비고 |
|---|---|---|---|---|---|---|---|---|---|
| 1 | 구 | 높이조절부 파손 | | 0.20 | 3.80 | 1 | 0.76 | m <sup>2</sup> | |
| 2 | 구 | 높이조절부 파손 | | 0.20 | 3.80 | 1 | 0.76 | m <sup>2</sup> | |

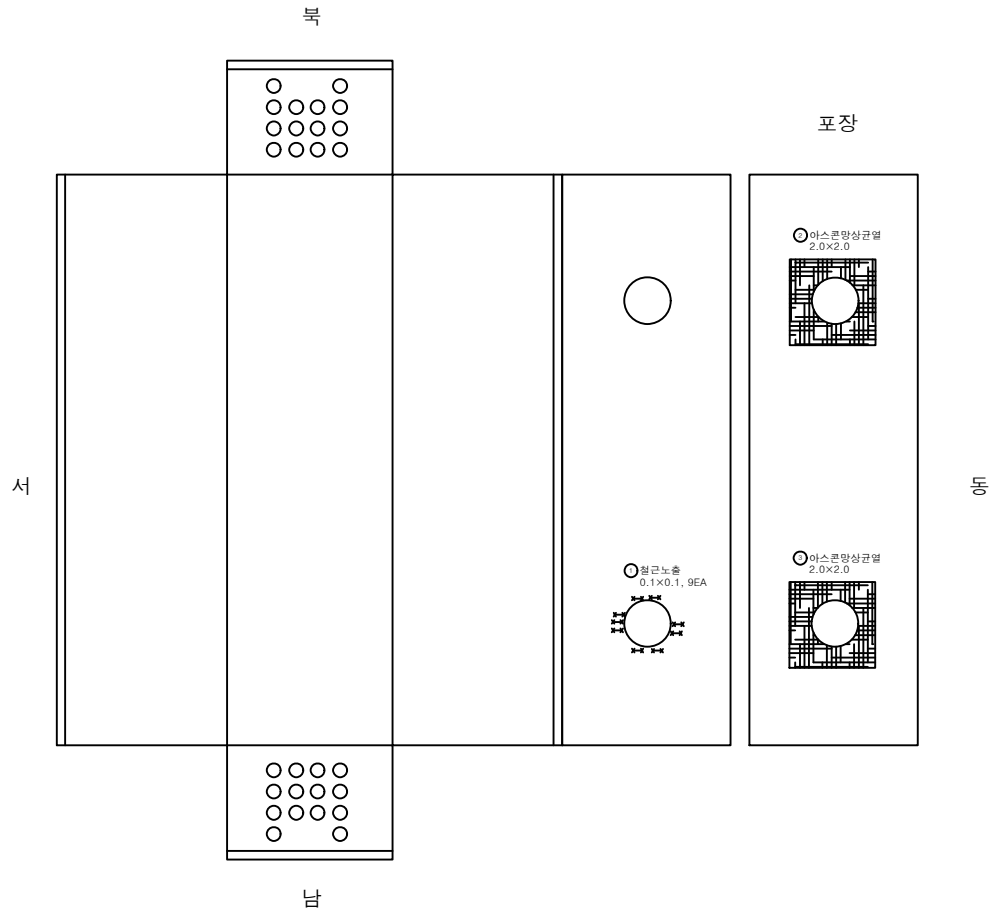
ID: 진건 - 별내 MH#6

| 번호 | 신(N)<br>구(P) | 손상내용 | 손상규모 | | | 개소 | 물량 | 단위 | 비고 |
|---|---|---|---|---|---|---|---|---|---|
| 1 | 구 | 철근노출 | | 0.10 | 0.10 | 9 | 0.09 | m <sup>2</sup> | |
| 2 | 구 | 아스콘망상균열 | | 2.00 | 2.00 | 1 | 4.00 | m <sup>2</sup> | |
| 3 | 구 | 아스콘망상균열 | | 2.00 | 2.00 | 1 | 4.00 | m <sup>2</sup> | |
