2023년 경기북부 송전전력구,  
맨홀 정밀안전점검 용역

한국전력공사 경기북부본부

케이아이엠(주)

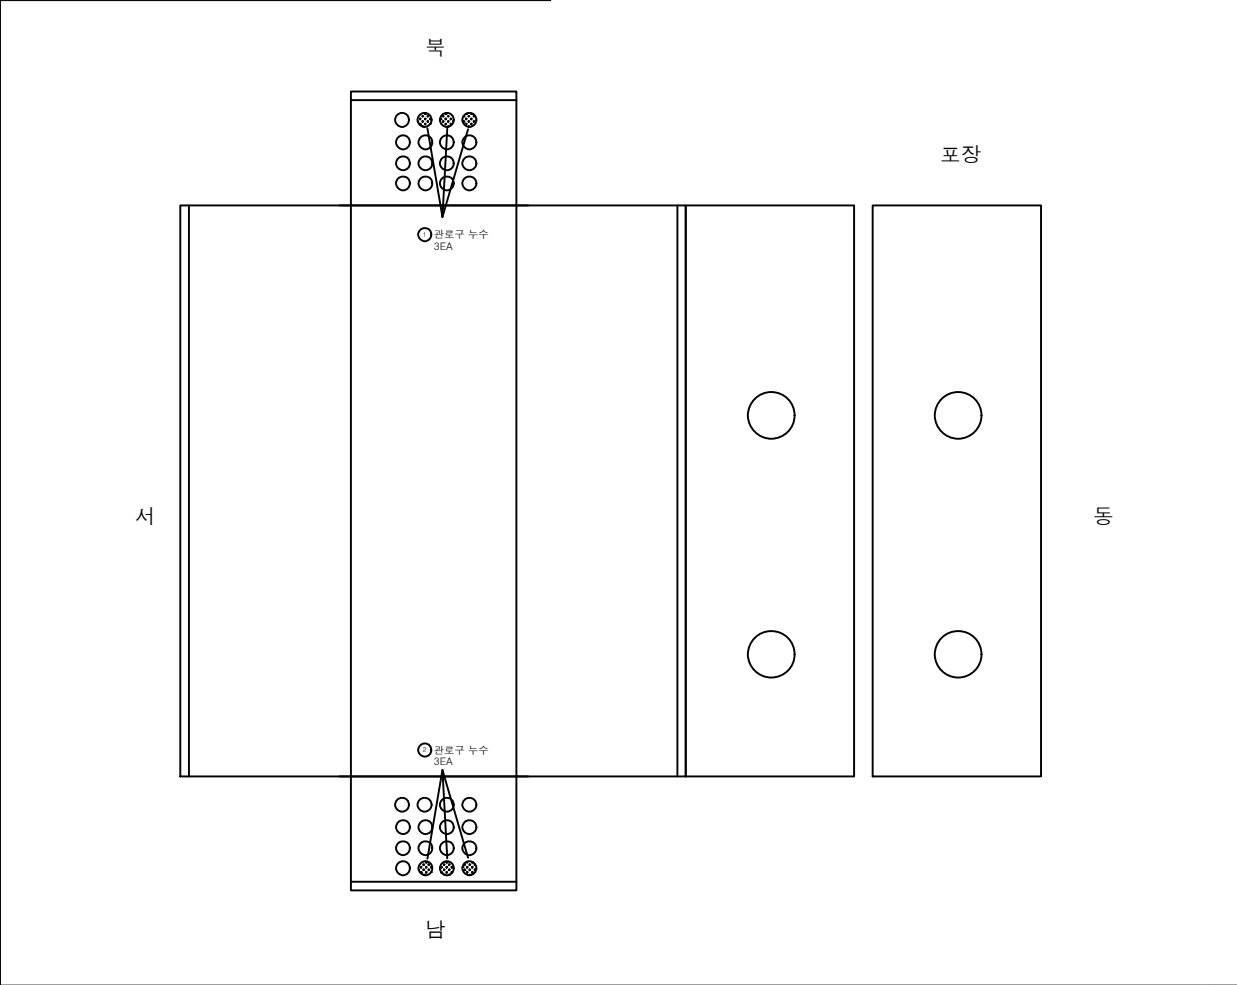
ID: 지도- 능곡 #03

| 번호 | 신/구 | 손상내용 | 손상규모 | | | 개소 | 물량 | 단위 | 비고 |
|---|---|---|---|---|---|---|---|---|---|
| 1 | 구 | 관로구 누수 | | | | 3 | 3.00 | EA | |
| 2 | 구 | 관로구 누수 | | | | 3 | 3.00 | EA | |

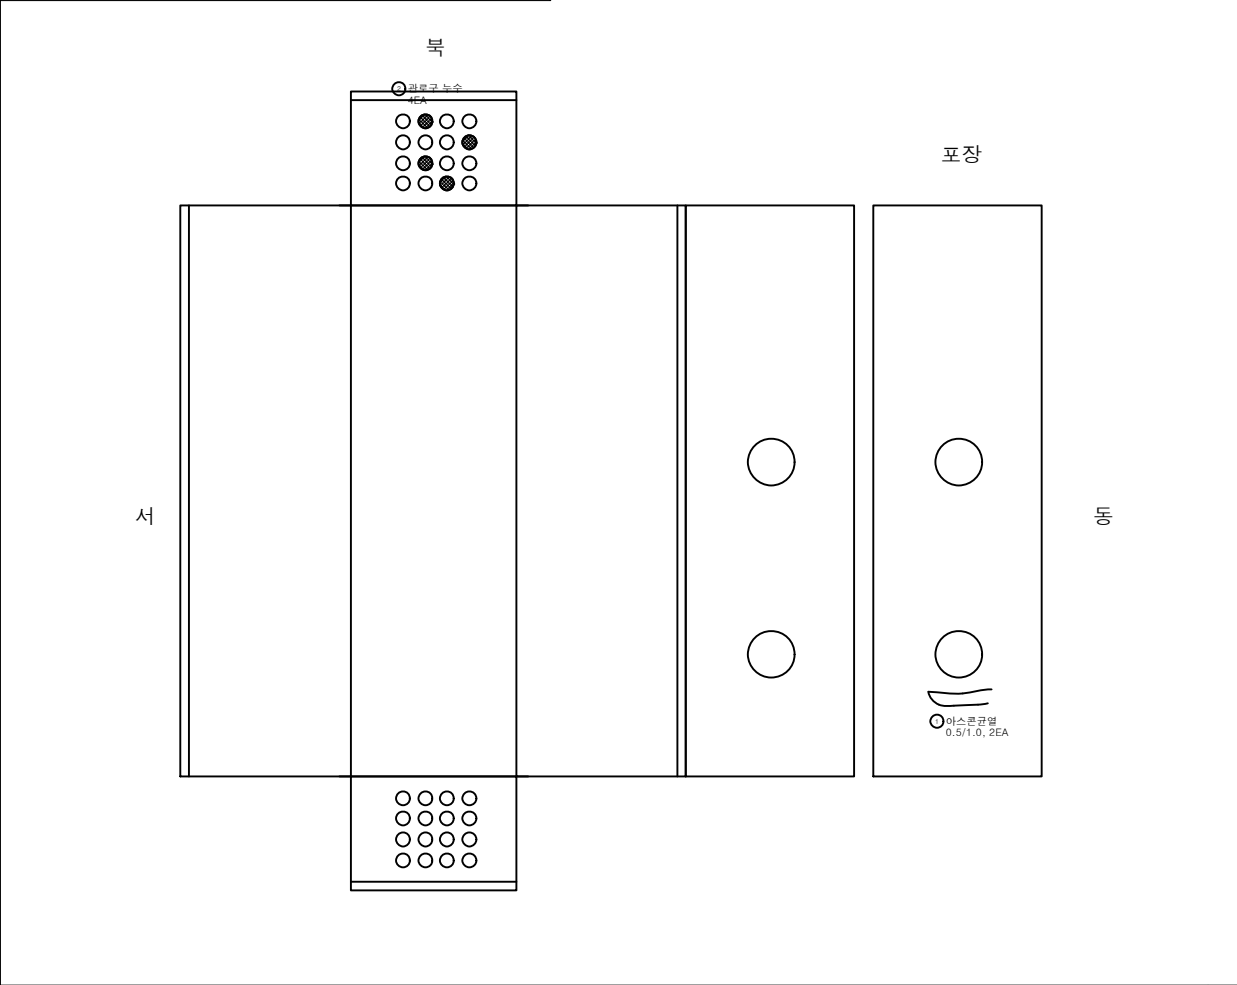
ID: 지도- 능곡 #06

| 번호 | 신/구 | 손상내용 | 손상규모 | | | 개소 | 물량 | 단위 | 비고 |
|---|---|---|---|---|---|---|---|---|---|
| 1 | 구 | 아스콘균열 | 0.50 | | 1.00 | 2 | 2.00 | m | |
| 2 | 신 | 관로구 누수 | | | | 4 | 4.00 | EA | |

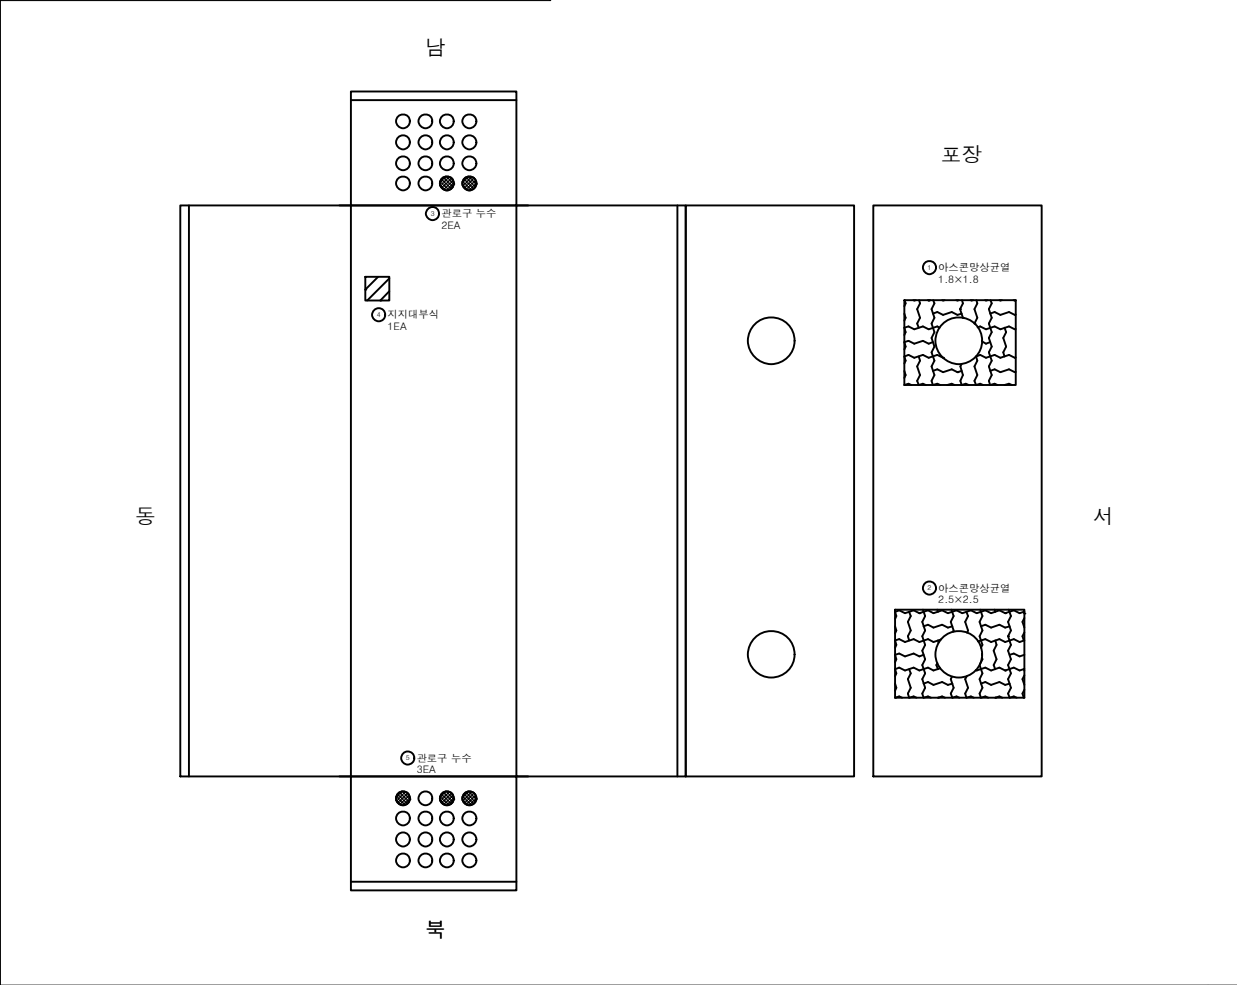
ID: 지도- 능곡 #08

| 번호 | 신/구 | 손상내용 | 손상규모 | | | 개소 | 물량 | 단위 | 비고 |
|---|---|---|---|---|---|---|---|---|---|
| 1 | 구 | 아스콘망상균열 | | 2.50 | 2.50 | 1 | 6.25 | m <sup>2</sup> | |
| 2 | 구 | 아스콘망상균열 | | 1.80 | 1.80 | 1 | 3.24 | m <sup>2</sup> | |
| 3 | 신 | 관로구 누수 | | | | 2 | 2.00 | EA | |
| 4 | 신 | 관로구 누수 | | | | 3 | 3.00 | EA | |
| 5 | 신 | 지지대부식 | | | | 1 | 1.00 | EA | |

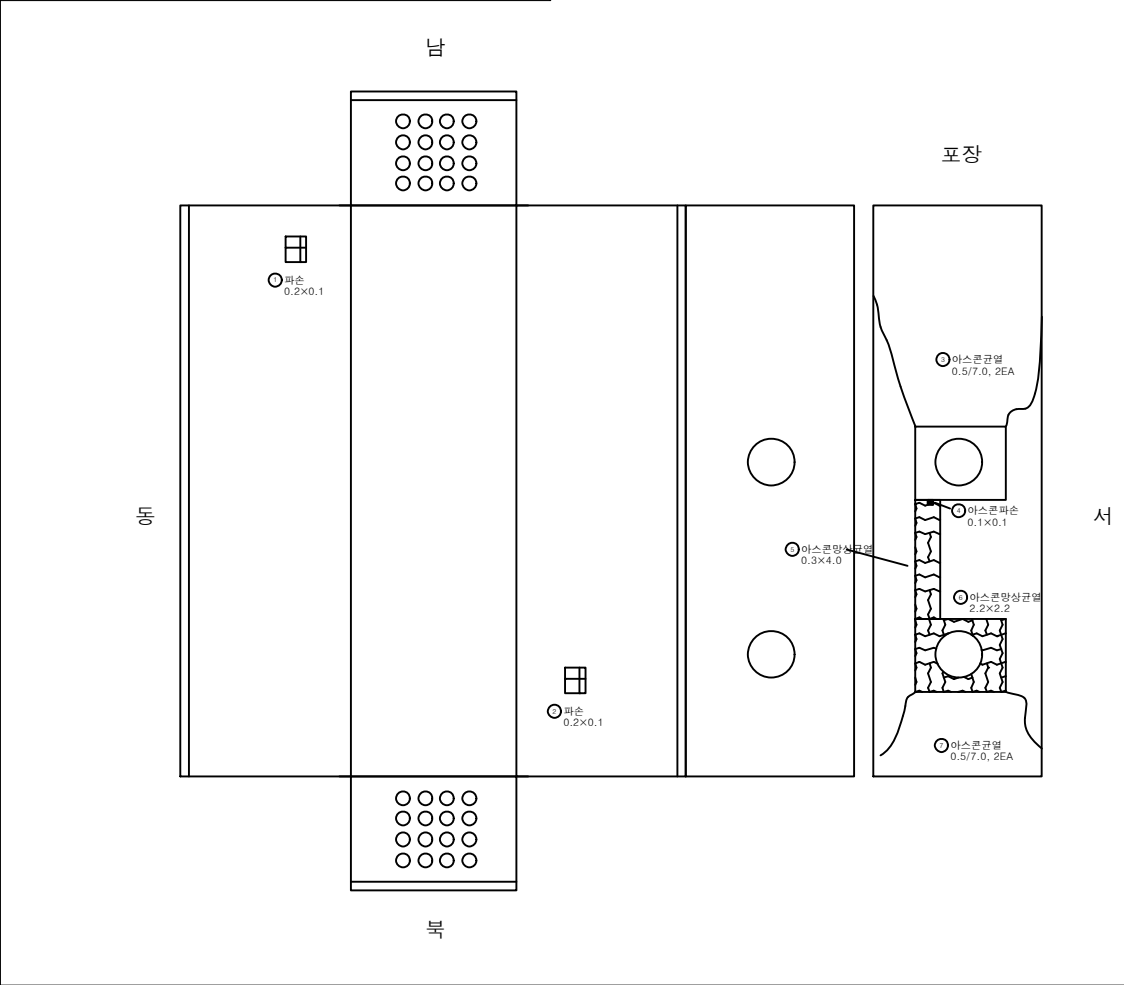
ID: 지도- 능곡 #09

| 번호 | 신/구 | 손상내용 | 손상규모 | | | 개소 | 수량 | 단위 | 비고 |
|---|---|---|---|---|---|---|---|---|---|
| 1 | 구 | 파손 | | 0.20 | 0.10 | 1 | 0.02 | m <sup>2</sup> | |
| 2 | 구 | 파손 | | 0.20 | 0.10 | 1 | 0.02 | m <sup>2</sup> | |
| 3 | 구 | 아스콘균열 | 0.50 | | 7.00 | 2 | 14.00 | m | |
| 4 | 구 | 아스콘파손 | | 0.10 | 0.10 | 1 | 0.01 | m <sup>2</sup> | |
| 5 | 구 | 아스콘망상균열 | | 0.30 | 4.00 | 1 | 1.20 | m <sup>2</sup> | |
| 6 | 구 | 아스콘망상균열 | | 2.20 | 2.20 | 1 | 4.84 | m <sup>2</sup> | |
| 7 | 구 | 아스콘균열 | 0.50 | | 7.00 | 2 | 14.00 | m | |

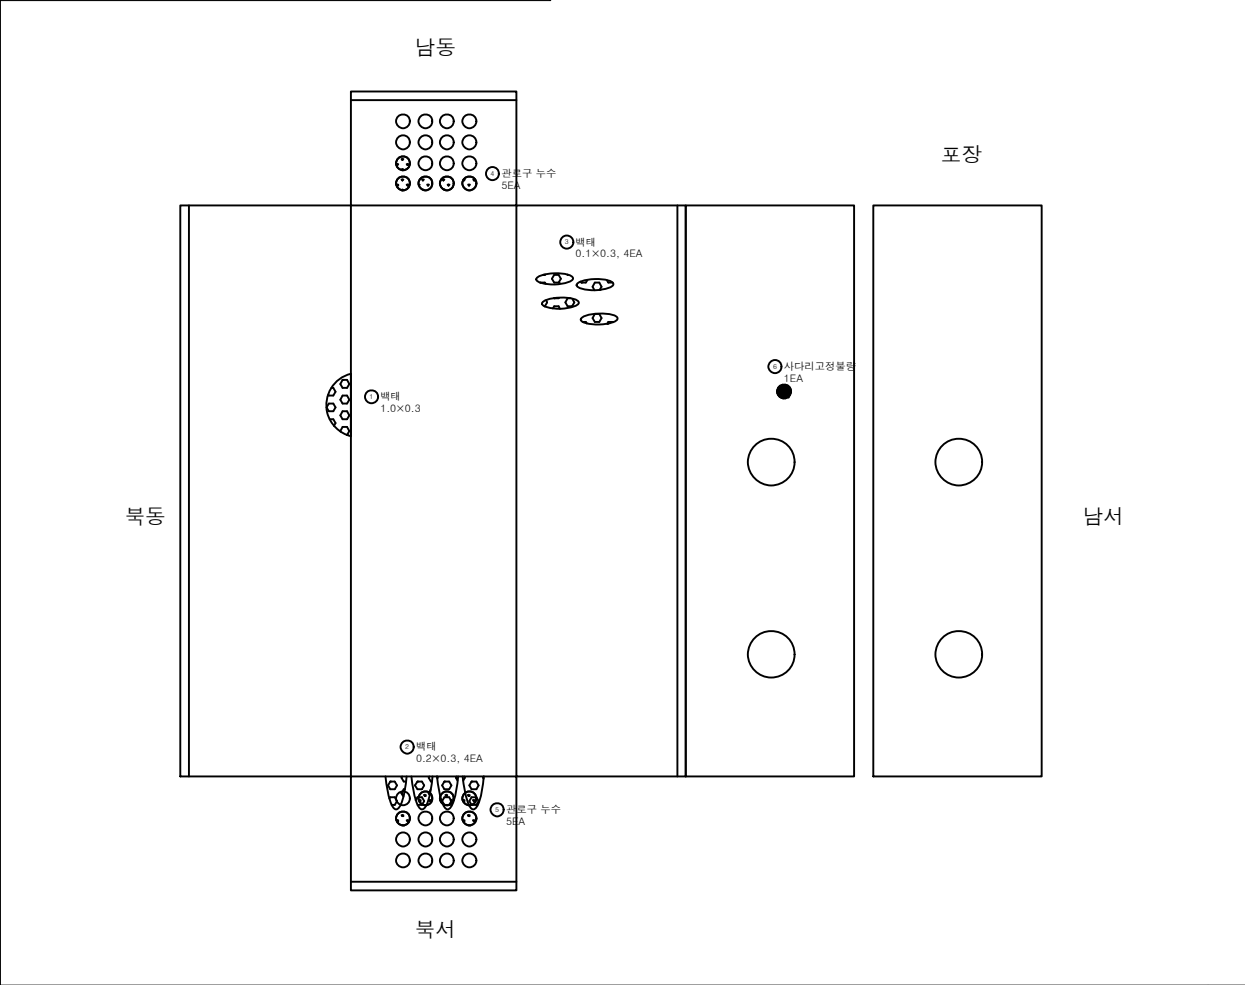
ID: 지도- 능곡 #13

| 번호 | 신/구 | 손상내용 | 손상규모 | | | 개소 | 물량 | 단위 | 비고 |
|---|---|---|---|---|---|---|---|---|---|
| 1 | 구 | 배태 | | 1.00 | 0.60 | 1 | 0.60 | m² | |
| 2 | 구 | 배태 | | 0.20 | 0.30 | 4 | 0.24 | m² | |
| 3 | 구 | 배태 | | 0.10 | 0.30 | 4 | 0.12 | m² | |
| 4 | 신 | 관로구 누수 | | | | 5 | 5.00 | EA | |
| 5 | 신 | 관로구 누수 | | | | 5 | 5.00 | EA | |
| 6 | 신 | 사다리교정불량 | | | | 1 | 1.00 | EA | |
