ID: 일산-송포,일산-호수,일산-호수 #1

| 범<br>례 | 손상구분 | | | 용역명 |
|---|---|---|---|---|
| | 편칭,공동 | 박리,파손 | 시공이음분리, 중분리 | 2023년 경기북부 송전전력구, 맨홀 정밀안전점검 용역 |
| | 누수,습윤부 | 백 태 | 퇴적물 | 발주처 한국전력공사 경기북부본부 |

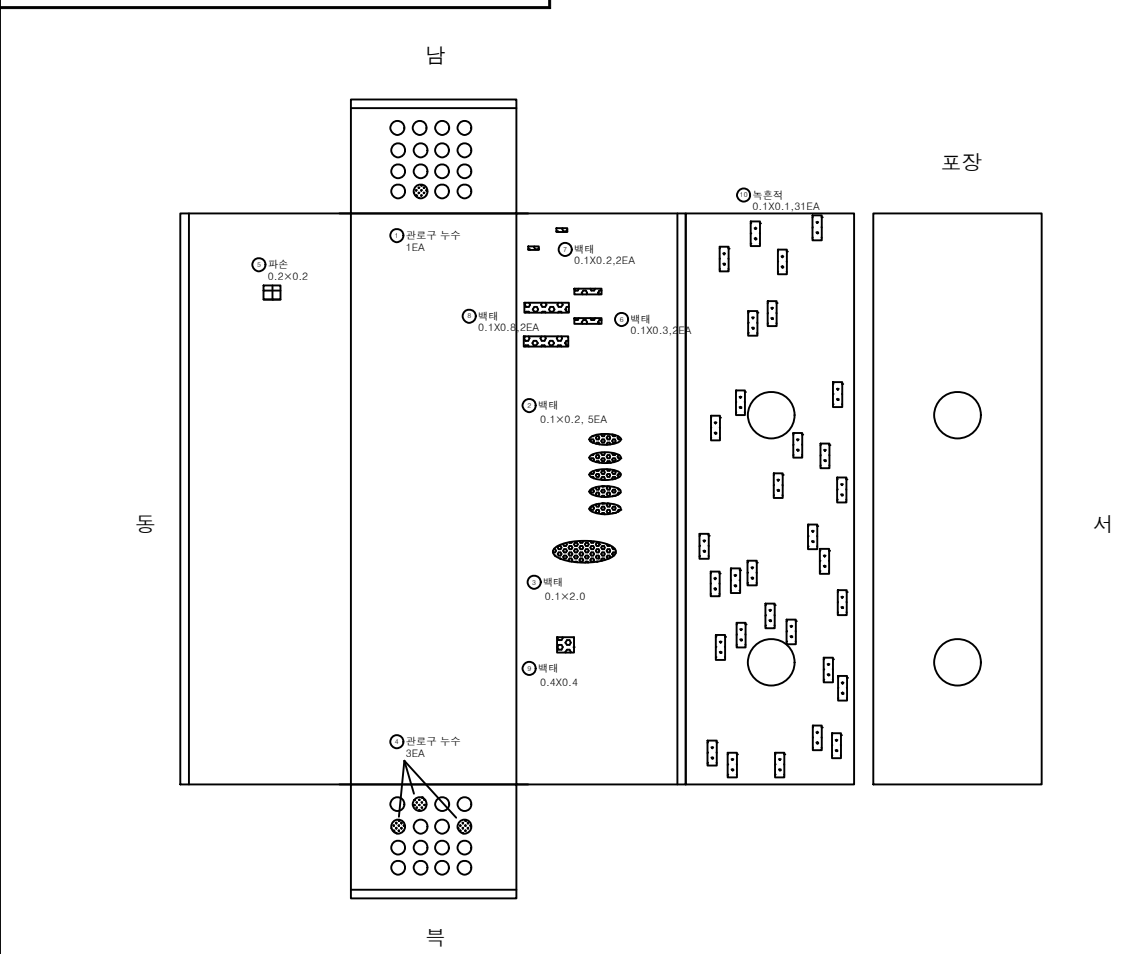
ID: 일산-송포,일산-호수 #6

| 번호 | 신/구 | 손상내용 | 손상규모 | | | 개소 | 수량 | 단위 | 비고 |
|---|---|---|---|---|---|---|---|---|---|
| 1 | 구 | 관로구 누수 | | | | 1 | 1.00 | EA | |
| 2 | 신 | 백태 | | 0.10 | 0.20 | 5 | 0.10 | m² | |
| 3 | 구 | 백태 | | 0.10 | 2.00 | 1 | 0.20 | m² | |
| 4 | 구 | 관로구 누수 | | | | 3 | 3.00 | EA | |
| 5 | 구 | 파손 | | 0.20 | 0.20 | 1 | 0.04 | m² | |
| 6 | 신 | 백태 | | 0.10 | 0.30 | 2 | 0.06 | m² | |
| 7 | 신 | 백태 | | 0.10 | 0.20 | 2 | 0.04 | m² | |
| 8 | 신 | 백태 | | 0.10 | 0.80 | 2 | 0.16 | m² | |
| 9 | 신 | 백태 | | 0.40 | 0.40 | 1 | 0.16 | m² | |
| 10 | 신 | 복합적 | | 0.10 | 0.10 | 31 | 0.31 | m² | |

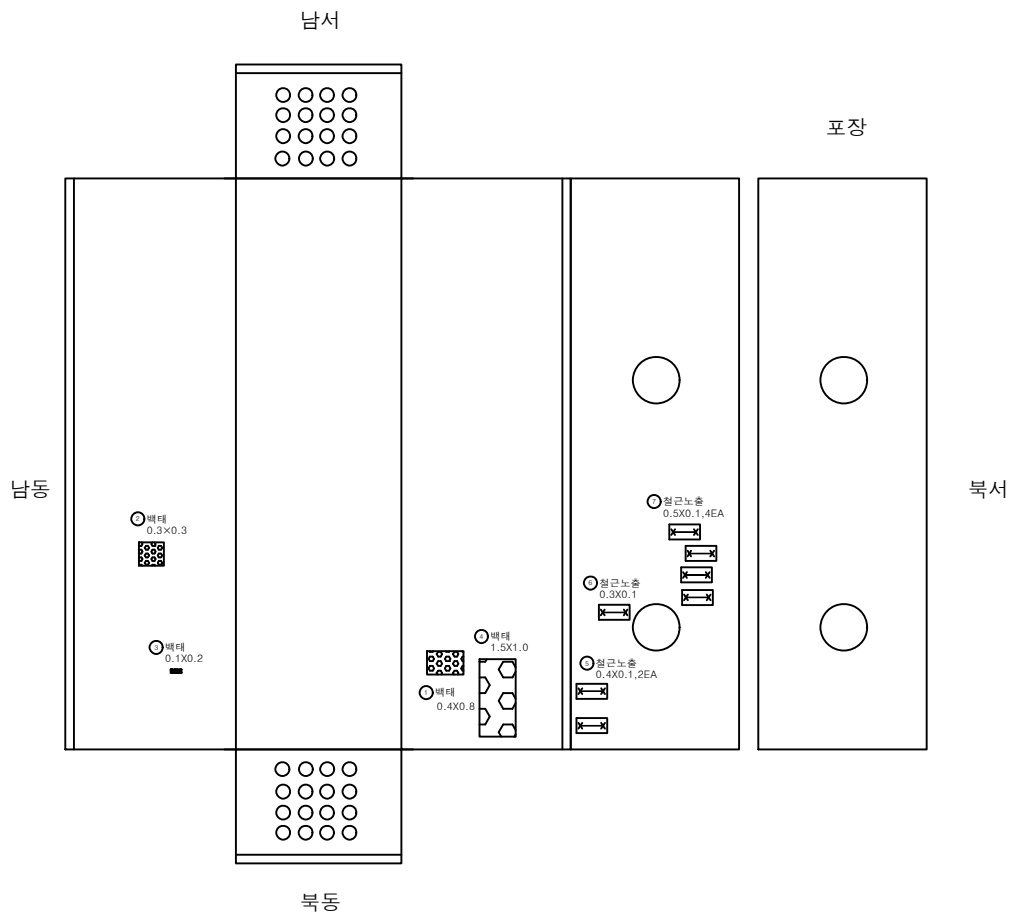
ID: 일산-송포,일산-호수 #7

| 번호 | 신/구 | 손상내용 | 손상규모 | | | 개소 | 물량 | 단위 | 비고 |
|---|---|---|---|---|---|---|---|---|---|
| 1 | 구 | 백태 | | 0.40 | 0.80 | 1 | 0.32 | m² | |
| 2 | 구 | 백태 | | 0.30 | 0.30 | 1 | 0.09 | m² | |
| 3 | 신 | 백태 | | 0.10 | 0.20 | 1 | 0.02 | m² | |
| 4 | 신 | 백태 | | 1.50 | 1.00 | 1 | 1.50 | m² | |
| 5 | 신 | 철근노출 | | 0.40 | 0.10 | 2 | 0.08 | m² | |
| 6 | 신 | 철근노출 | | 0.30 | 0.10 | 1 | 0.03 | m² | |
| 7 | 신 | 철근노출 | | 0.50 | 0.10 | 4 | 0.20 | m² | |

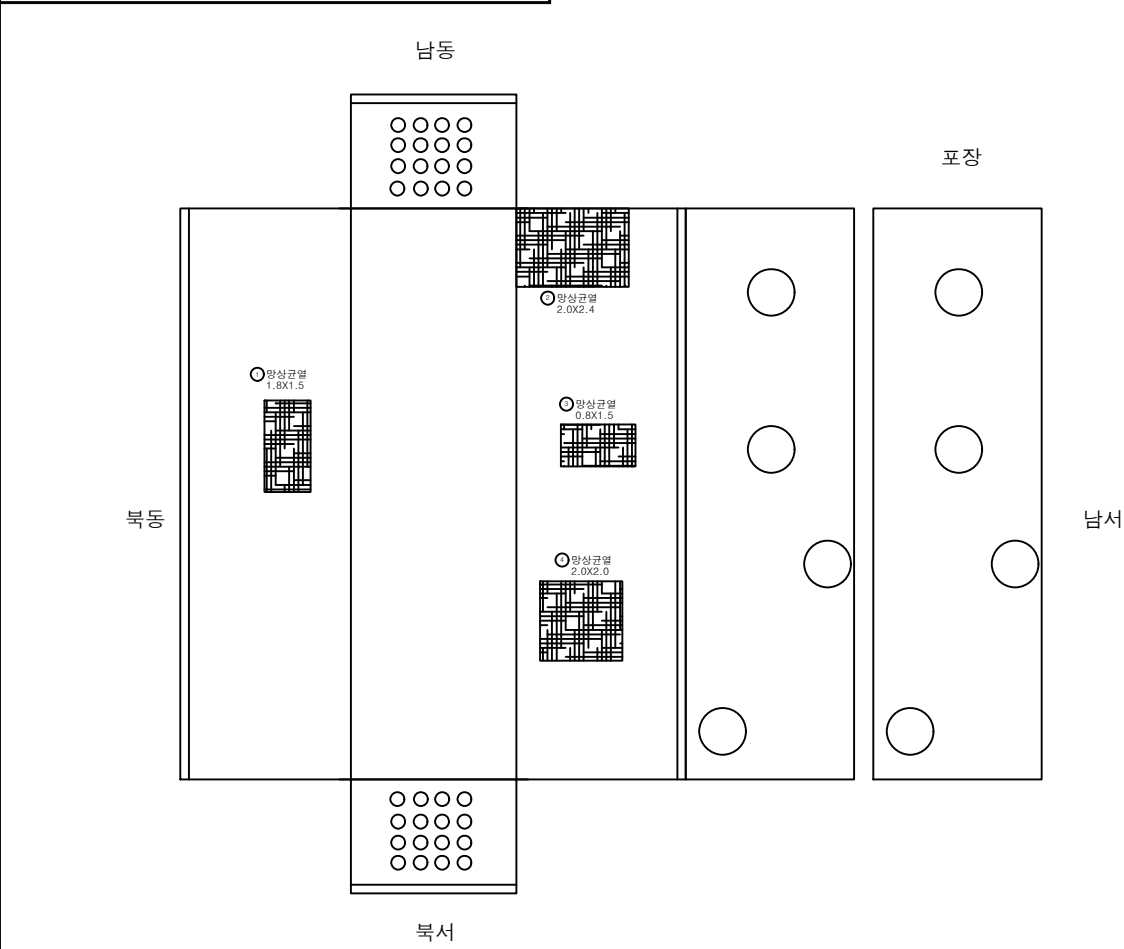
ID: 일산-송포,일산-호수 #8

| 번호 | 신/구 | 손상내용 | 손상규모 | | | 개소 | 수량 | 단위 | 비고 |
|---|---|---|---|---|---|---|---|---|---|
| 1 | 신 | 망상균열 | | 1.80 | 1.50 | 1 | 2.70 | m <sup>2</sup> | |
| 2 | 신 | 망상균열 | | 2.00 | 2.40 | 1 | 4.80 | m <sup>2</sup> | |
| 3 | 신 | 망상균열 | | 0.80 | 1.50 | 1 | 1.20 | m <sup>2</sup> | |
| 4 | 신 | 망상균열 | | 2.00 | 2.00 | 1 | 4.00 | m <sup>2</sup> | |

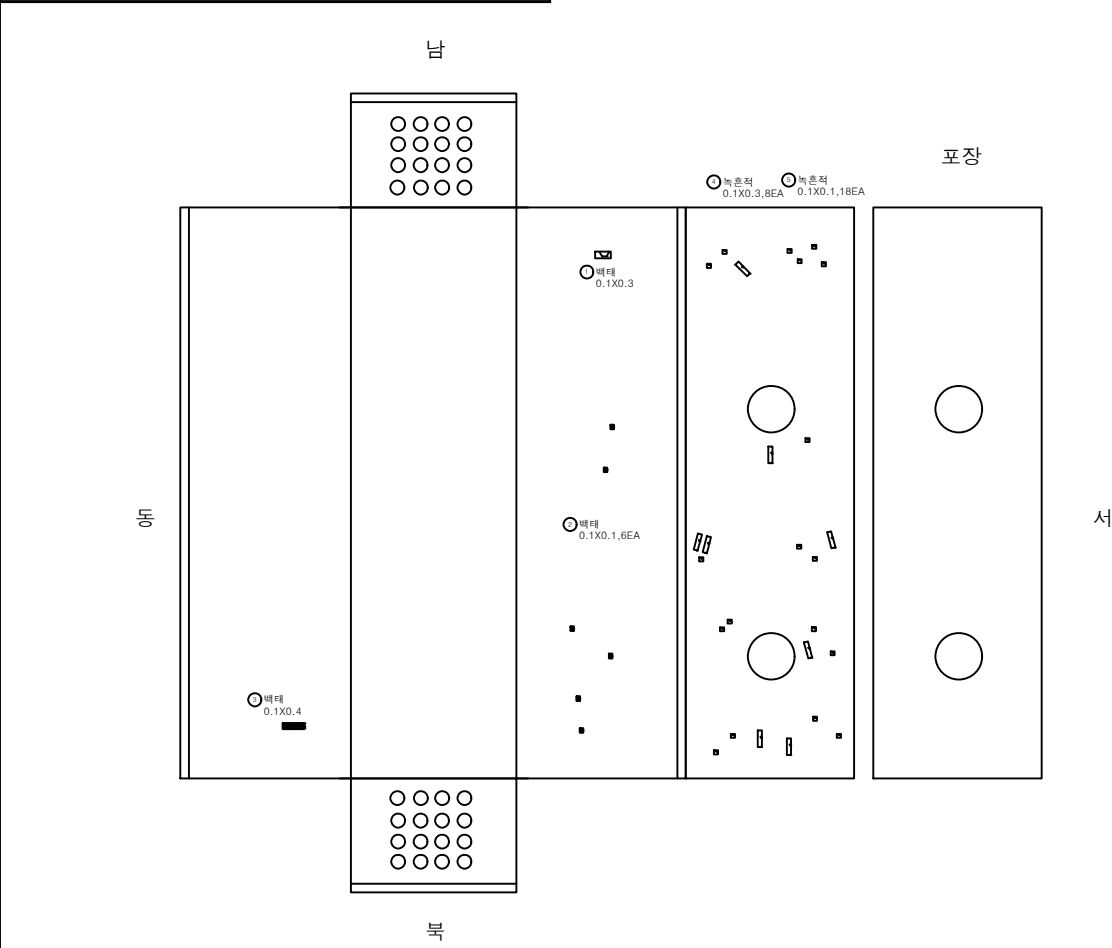
ID: 일산-송포,일산-호수 #9

| 번호 | 신/구 | 손상내용 | 손상규모 | | | 개소 | 물량 | 단위 | 비고 |
|---|---|---|---|---|---|---|---|---|---|
| 1 | 신 | 벽태 | | 0.10 | 0.30 | 1 | 0.03 | m² | |
| 2 | 신 | 벽태 | | 0.10 | 0.10 | 6 | 0.06 | m² | |
| 3 | 신 | 벽태 | | 0.10 | 0.40 | 1 | 0.04 | m² | |
| 4 | 신 | 녹흔적 | | 0.10 | 0.30 | 8 | 0.24 | m² | |
| 5 | 신 | 녹흔적 | | 0.10 | 0.10 | 18 | 0.18 | m² | |

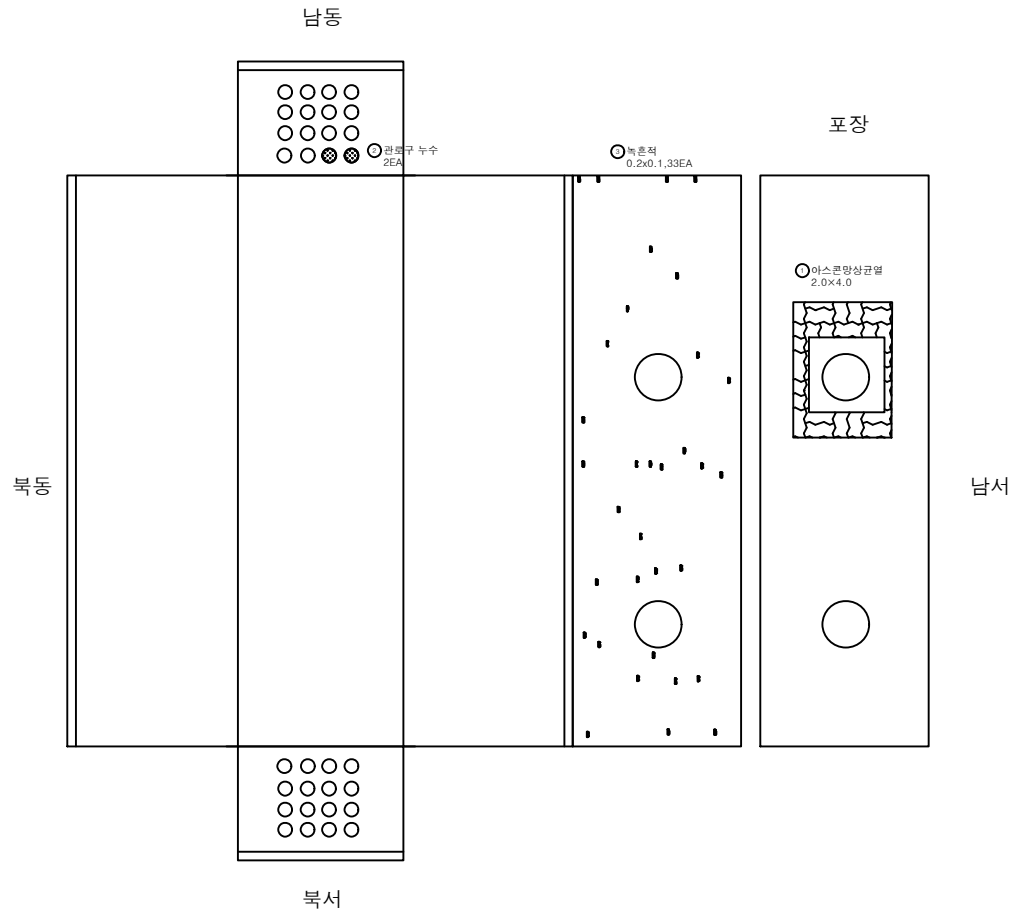
ID: 일산-송포,일산-호수 #10

| 번호 | 신/구 | 손상내용 | 손상규모 | | | 개소 | 물량 | 단위 | 비고 |
|---|---|---|---|---|---|---|---|---|---|
| 1 | 구 | 아스콘망상균열 | | 2.00 | 4.00 | 1 | 8.00 | m² | |
| 2 | 신 | 관로구 누수 | | | | 2 | 2.00 | EA | |
| 3 | 신 | 녹흔적 | | 0.20 | 0.10 | 33 | 0.66 | m² | |

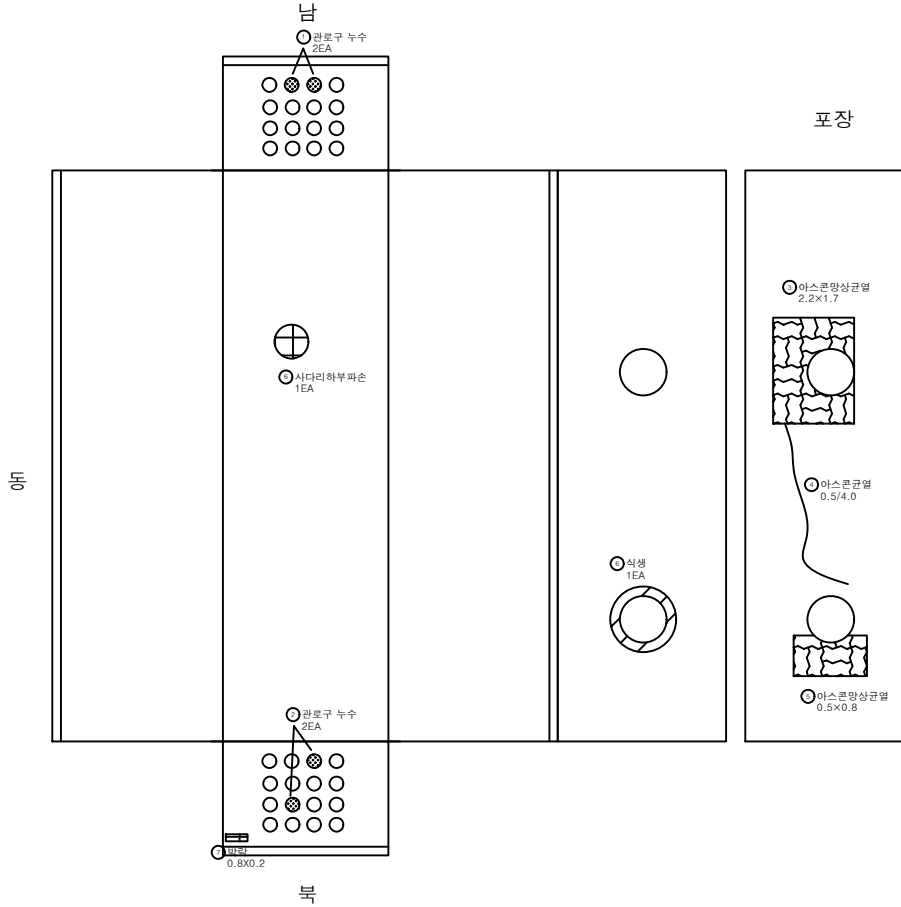
ID: 일산-송포, 일산-호수 #12

| 번호 | 신/구 | 손상내용 | 손상규모 | | | 개소 | 수량 | 단위 | 비고 |
|---|---|---|---|---|---|---|---|---|---|
| 1 | 구 | 관로구 누수 | | | | 2 | 2.00 | EA | |
| 2 | 구 | 관로구 누수 | | | | 2 | 2.00 | EA | |
| 3 | 구 | 아스콘망상균열 | | 2.20 | 1.70 | 1 | 3.74 | m² | |
| 4 | 구 | 아스콘균열 | 0.50 | | 4.00 | 1 | 4.00 | m | |
| 5 | 구 | 아스콘망상균열 | | 0.50 | 0.80 | 1 | 0.40 | m² | |
| 6 | 신 | 사다리하부파손 | | | | 1 | 1.00 | EA | |
| 7 | 신 | 박락 | | 0.80 | 0.20 | 1 | 0.16 | m² | |

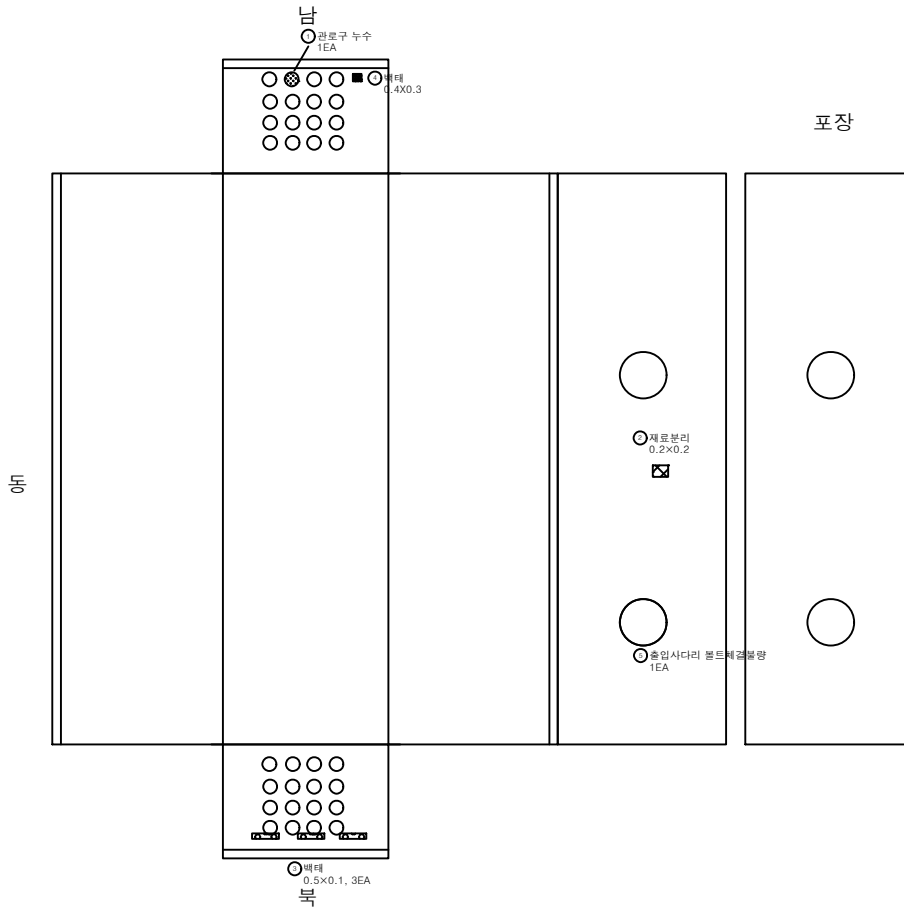
ID: 일산-송포, 일산-호수 #14

| 번호 | 신/구 | 손상내용 | 손상규모 | | | 개소 | 물량 | 단위 | 비고 |
|---|---|---|---|---|---|---|---|---|---|
| 1 | 구 | 관로구 누수 | | | | 1 | 1.00 | EA | |
| 2 | 구 | 재료분리 | | 0.20 | 0.20 | 1 | 0.04 | m² | |
| 3 | 구 | 배태 | | 0.50 | 0.10 | 3 | 0.15 | m² | |
| 4 | 신 | 배태 | | 0.40 | 0.30 | 1 | 0.12 | m² | |
| 5 | 신 | 출입사다리볼트 체결불량 | | | | 1 | 1.00 | EA | |

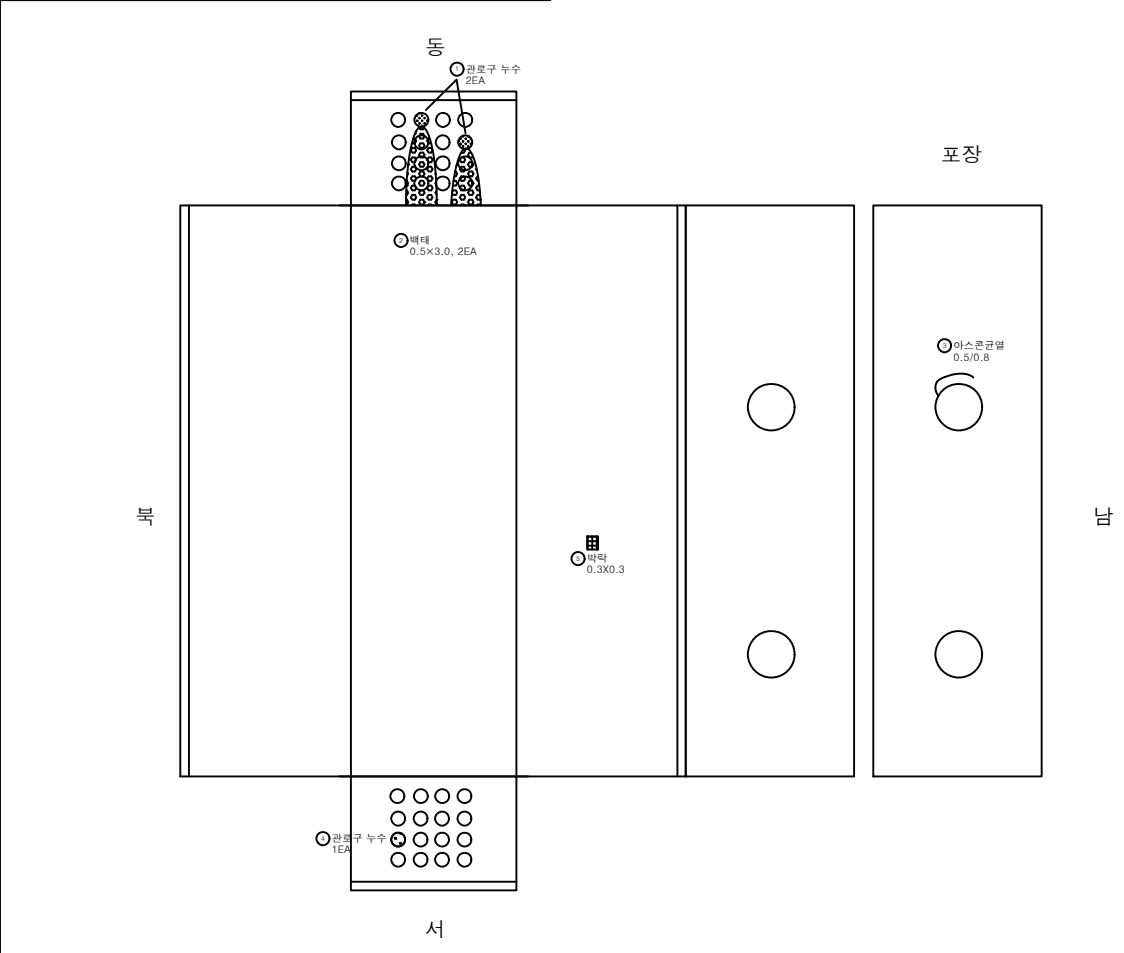
ID: 일산-송포,일산-호수 #15

| 번호 | 신/구 | 손상내용 | 손상규모 | | | 개소 | 물량 | 단위 | 비고 |
|---|---|---|---|---|---|---|---|---|---|
| 1 | 구 | 관로구 누수 | | | | 2 | 2.00 | EA | |
| 2 | 구 | 백태 | | 0.50 | 3.00 | 2 | 3.00 | m <sup>2</sup> | |
| 3 | 구 | 아스콘균열 | 0.50 | | 0.80 | 1 | 0.80 | m | |
| 4 | 신 | 관로구 누수 | | | | 1 | 1.00 | EA | |
| 5 | 신 | 박막 | | 0.30 | 0.30 | 1 | 0.09 | m <sup>2</sup> | |
| 6 | 신 | 상부출입안전사다리유상 | | | | 1 | 1.00 | EA | |
