2023년 경기북부 송전전력구, 맨홀 정밀안전점검 용역

한국전력공사 경기북부본부

케이아이엠(주)

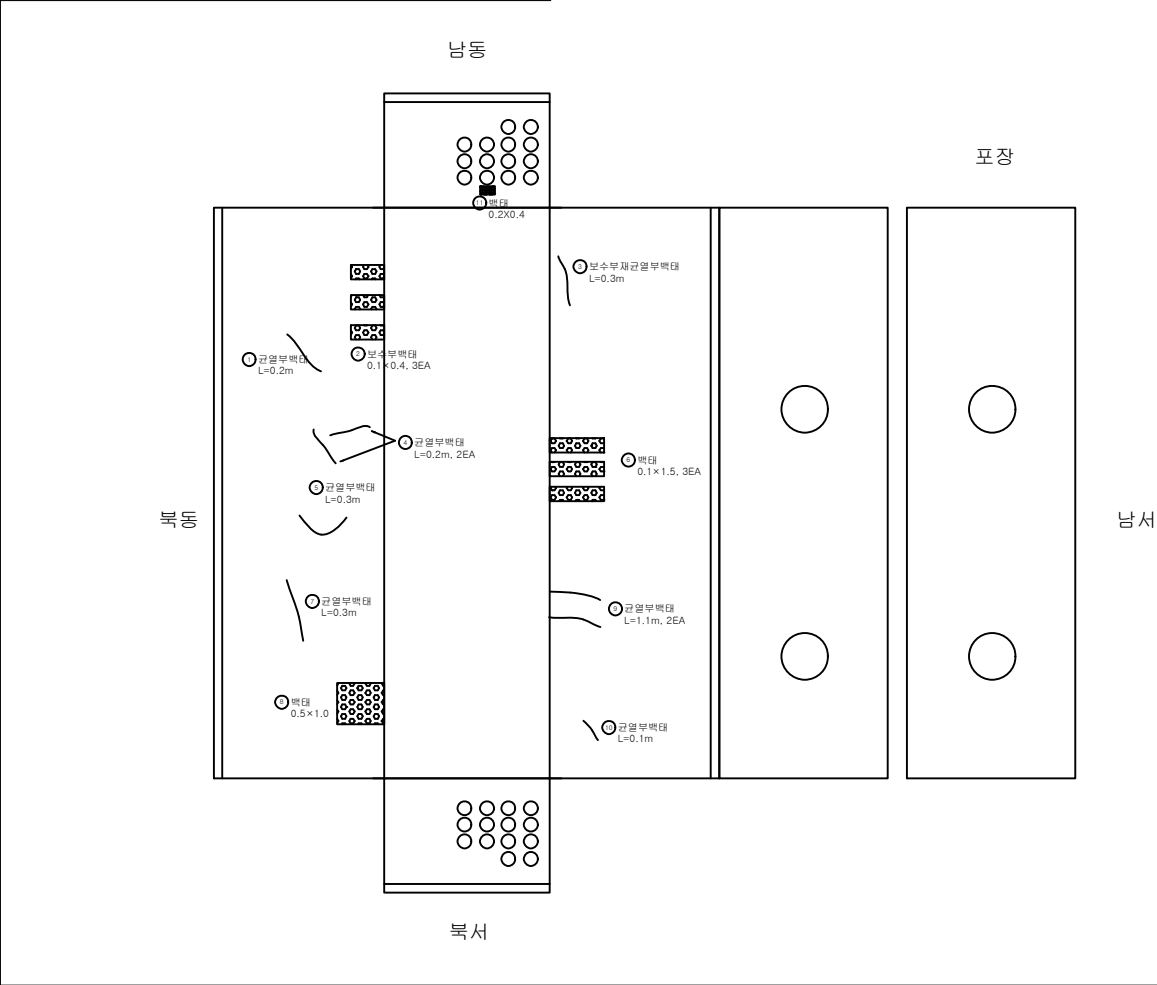
ID: 남면 - 백석 #01

| 번호 | 신(N)<br>구(P) | 손상내용 | 손상규모 | | | 개소 | 물량 | 단위 | 비고 |
|---|---|---|---|---|---|---|---|---|---|
| 1 | 구 | 균열부백태 | | | 0.20 | 1 | 0.20 | m | |
| 2 | 구 | 보수부백태 | | 0.10 | 0.40 | 3 | 0.12 | m <sup>2</sup> | |
| 3 | 구 | 보수부재균열부백태 | | | 0.30 | 1 | 0.30 | m | |
| 4 | 구 | 균열부백태 | | | 0.20 | 2 | 0.40 | m | |
| 5 | 구 | 균열부백태 | | | 0.30 | 1 | 0.30 | m | |
| 6 | 구 | 백태 | | 0.10 | 1.50 | 3 | 0.45 | m <sup>2</sup> | |
| 7 | 구 | 균열부백태 | | | 0.30 | 1 | 0.30 | m | |
| 8 | 구 | 백태 | | 0.50 | 1.00 | 1 | 0.50 | m <sup>2</sup> | |
| 9 | 구 | 균열부백태 | | | 1.10 | 2 | 2.20 | m | |
| 10 | 구 | 균열부백태 | | | 0.10 | 1 | 0.10 | m | |
| 11 | 신 | 백태 | | 0.20 | 0.40 | 1 | 0.08 | m <sup>2</sup> | |

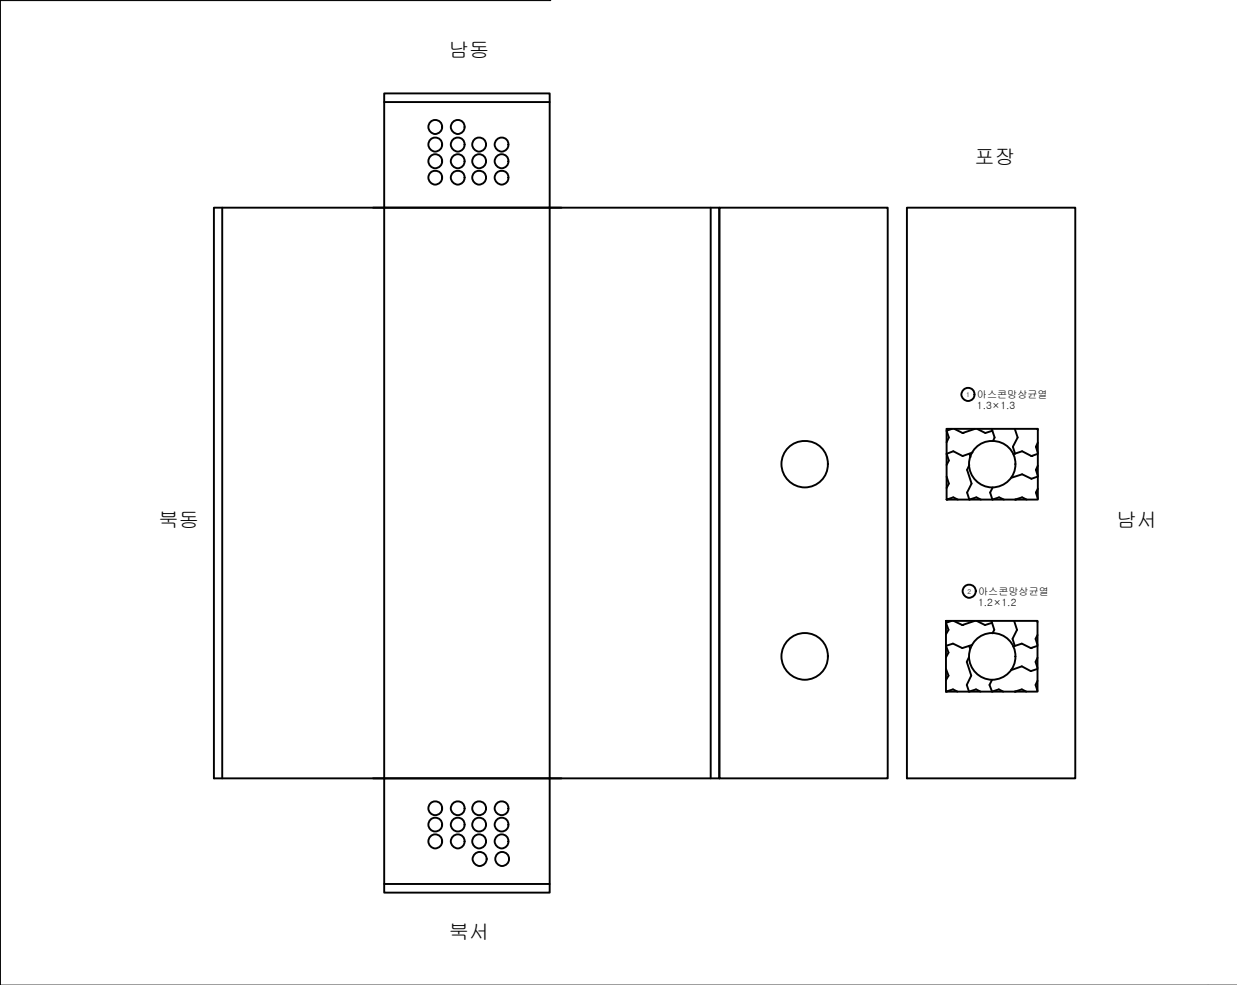
ID: 남면 - 백석 #09

| 번호 | 신(N)<br>구(P) | 손상내용 | 손상규모 | | | 개소 | 물량 | 단위 | 비고 |
|---|---|---|---|---|---|---|---|---|---|
| 1 | 구 | 아스콘양상균열 | | 1.30 | 1.30 | 1 | 1.69 | m <sup>2</sup> | |
| 2 | 구 | 아스콘양상균열 | | 1.20 | 1.20 | 1 | 1.44 | m <sup>2</sup> | |

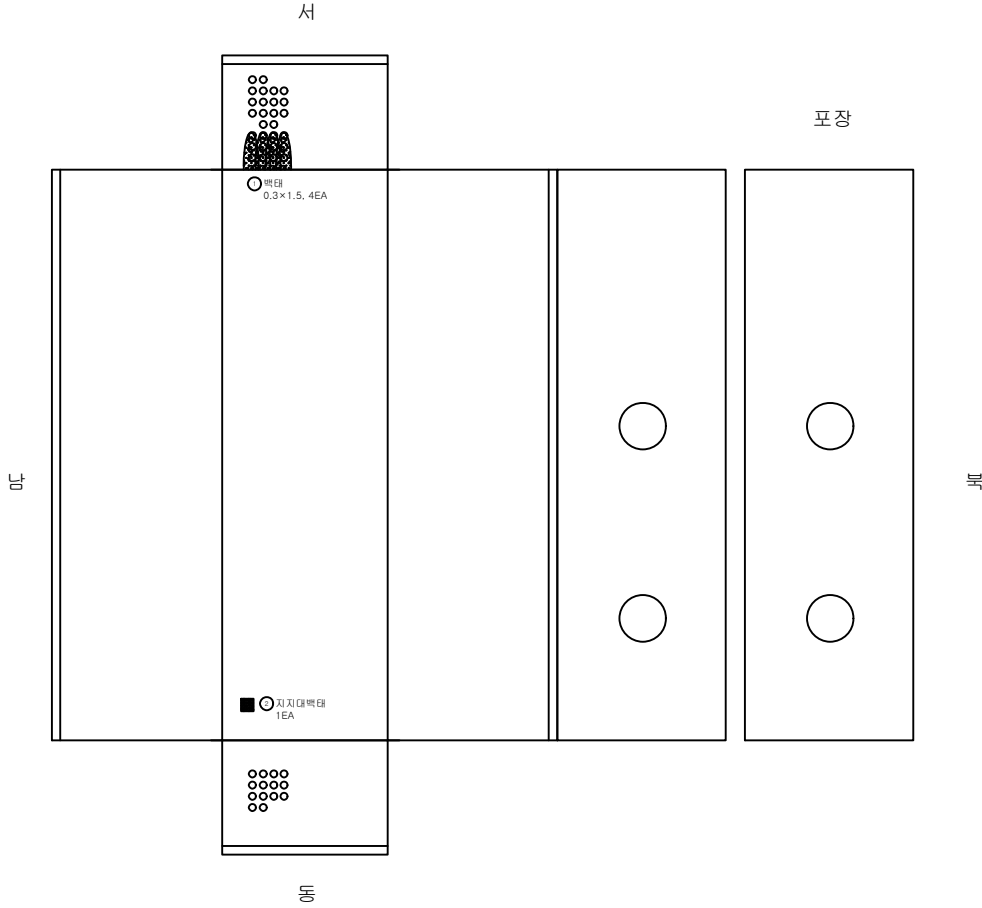
남면 - 백석 #13

| 번호 | 신(N)<br>구(P) | 손상내용 | 손상규모 | | | 개소 | 물량 | 단위 | 비고 |
|---|---|---|---|---|---|---|---|---|---|
| 1 | 구 | 백태 | | 0.30 | 1.50 | 4 | 1.80 | m <sup>2</sup> | |
| 2 | 신 | 자지대백태 | | | | 1 | 1.00 | EA | |
