| 용역명 | 2023년 경기북부 송전전력구,<br>맨홀 정밀안전점검 용역 |
| 발주처 | 한국전력공사 경기북부본부 |
| 용역사 | 케이아이엠(주) |

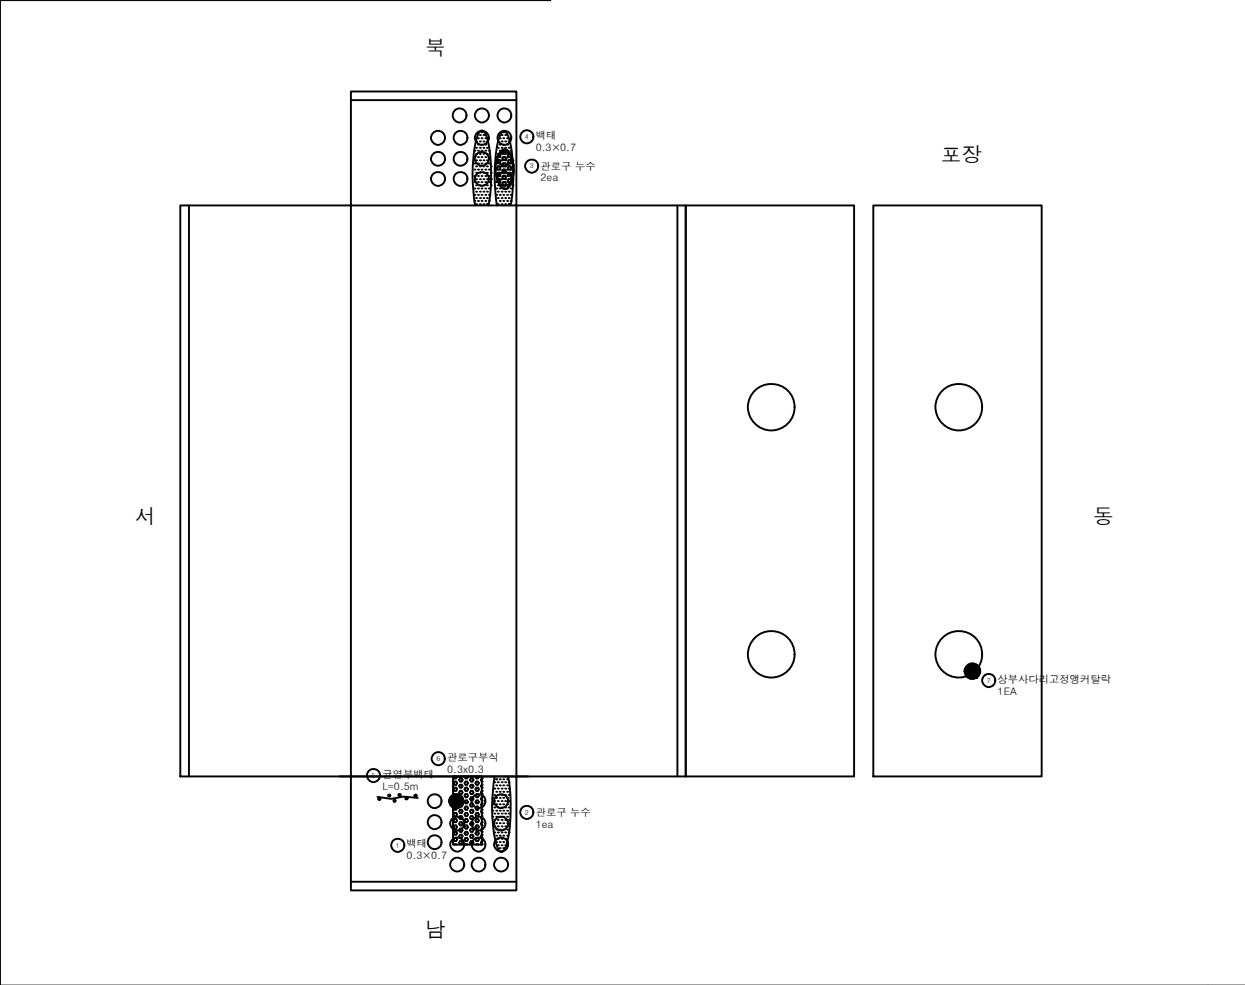
ID:                    운정- 덕이 #2

| 번호 | 신(N)<br>구(P) | 손상내용 | 손상규모 | | | 개소 | 물량 | 단위 | 비고 |
|---|---|---|---|---|---|---|---|---|---|
| 1 | 구 | 백태 | | 0.30 | 0.70 | 1 | 0.21 | m² | |
| 2 | 구 | 관로구 누수 | | | | 1 | 1.00 | EA | |
| 3 | 구 | 관로구 누수 | | | | 2 | 2.00 | EA | |
| 4 | 구 | 백태 | | 0.30 | 0.70 | 1 | 0.21 | m² | |
| 5 | 신 | 관로구 누수 | | | 0.50 | 1 | 0.50 | m | |
| 6 | 신 | 관로구 누수 | | 0.30 | 0.30 | 1 | 0.09 | m² | |
| 7 | 신 | 상부사다리 고정앵커탈락 | | | | 1 | 1.00 | EA | |

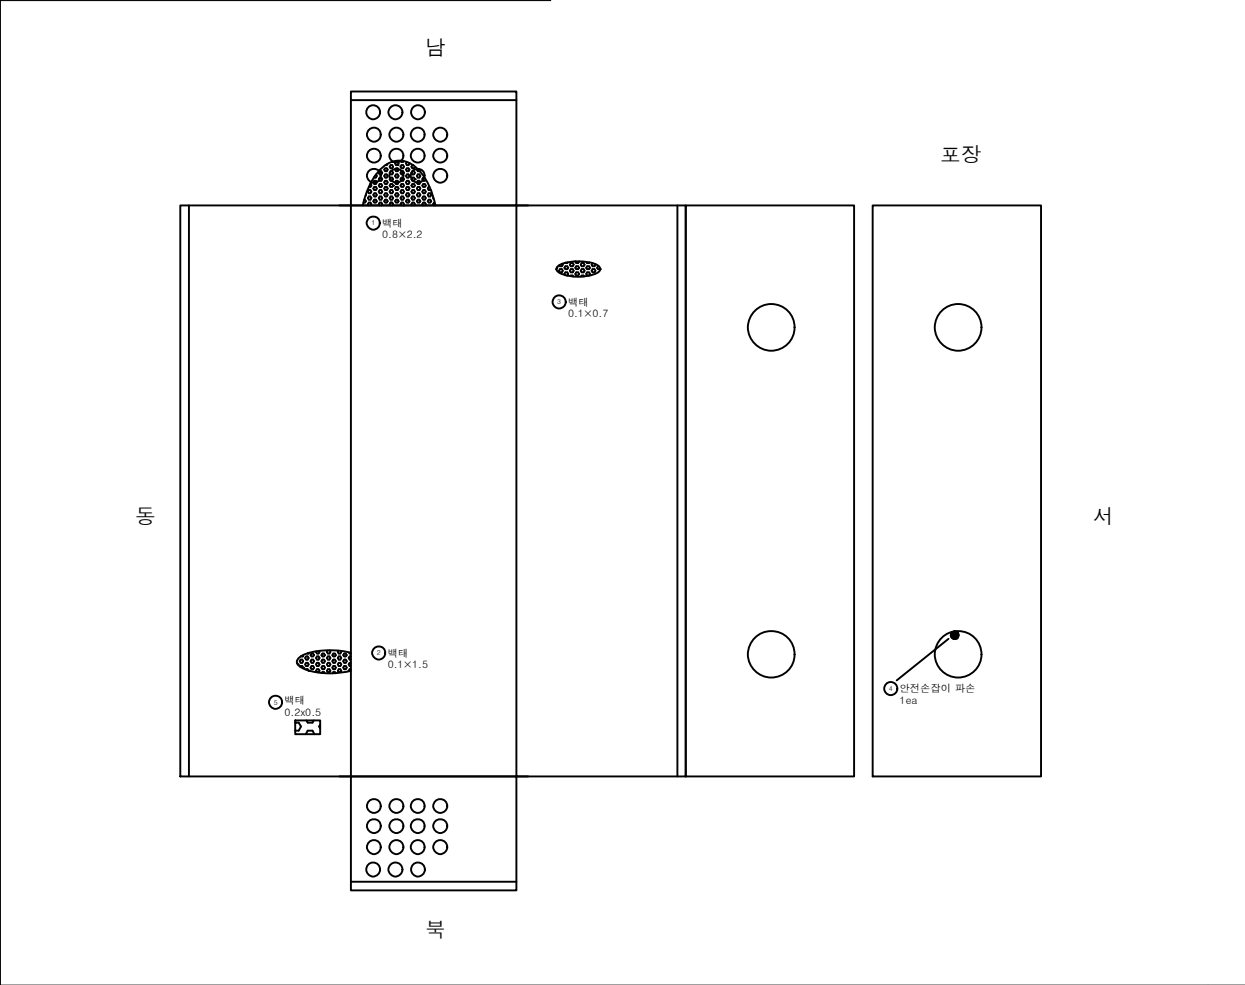
ID: 운정- 덕이 #4

| 번호 | 신(N)<br>구(P) | 손상내용 | 손상규모 | | | 개소 | 물량 | 단위 | 비고 |
|---|---|---|---|---|---|---|---|---|---|
| 1 | 구 | 백태 | | 0.80 | 2.20 | 1 | 1.76 | m² | |
| 2 | 구 | 백태 | | 0.10 | 1.50 | 1 | 0.15 | m² | |
| 3 | 구 | 백태 | | 0.10 | 0.70 | 1 | 0.07 | m² | |
| 4 | 구 | 안전손잡이 파손 | | | | 1 | 1.00 | EA | |
| 5 | 신 | 백태 | | 0.20 | 0.50 | 1 | 0.10 | m² | |

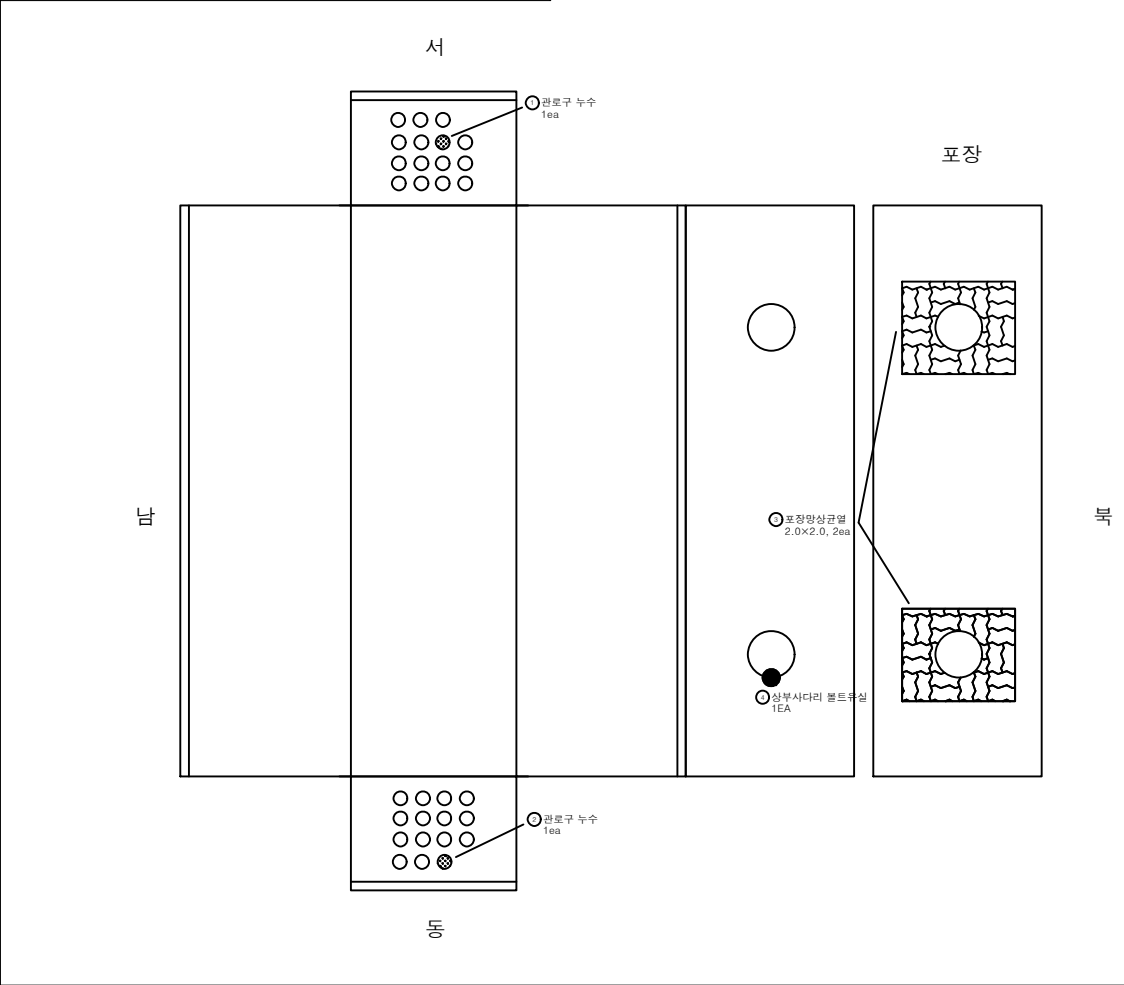
ID:                   운정- 덕이 #8

| 번호 | 신(N)<br>구(P) | 손상내용 | 손상규모 | | | 개소 | 물량 | 단위 | 비고 |
|---|---|---|---|---|---|---|---|---|---|
| 1 | 구 | 관로구 누수 | | | | 1 | 1.00 | EA | |
| 2 | 구 | 관로구 누수 | | | | 1 | 1.00 | EA | |
| 3 | 구 | 포장상균열 | | 2.00 | 2.00 | 2 | 8.00 | m² | |
| 4 | 신 | 상부사다리 볼트유실 | | | | 1 | 1.00 | EA | |

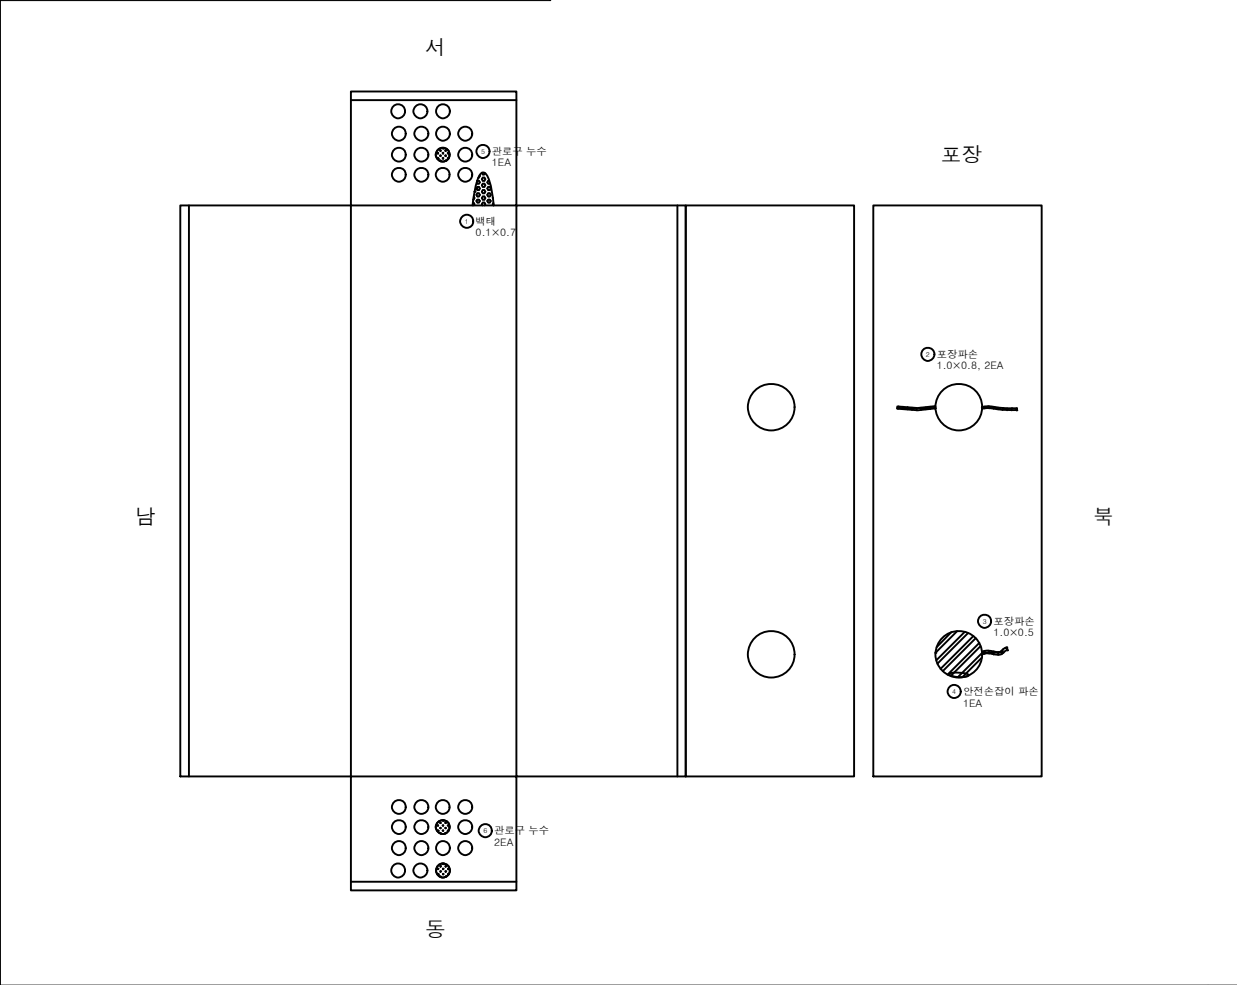
ID:                    운정- 덕이 #9

| 번호 | 신(N)<br>구(P) | 손상내용 | 손상규모 | | | 개소 | 수량 | 단위 | 비고 |
|---|---|---|---|---|---|---|---|---|---|
| 1 | 구 | 백태 | | 0.10 | 0.70 | 1 | 0.07 | m² | |
| 2 | 구 | 포장파손 | | 1.00 | 0.80 | 2 | 1.60 | m² | |
| 3 | 구 | 포장파손 | | 1.00 | 0.50 | 1 | 0.50 | m² | |
| 4 | 구 | 안전손잡이 파손 | | | | 1 | 1.00 | EA | |
| 5 | 신 | 관로구누수 | | | | 1 | 1.00 | EA | |
| 6 | 신 | 관로구누수 | | | | 2 | 2.00 | EA | |
