ID: 일산- 호수 #16

2023년 경기북부 송전전력구, 맨홀 정밀안전점검 용역

한국전력공사 경기북부본부

케이아이엠(주)

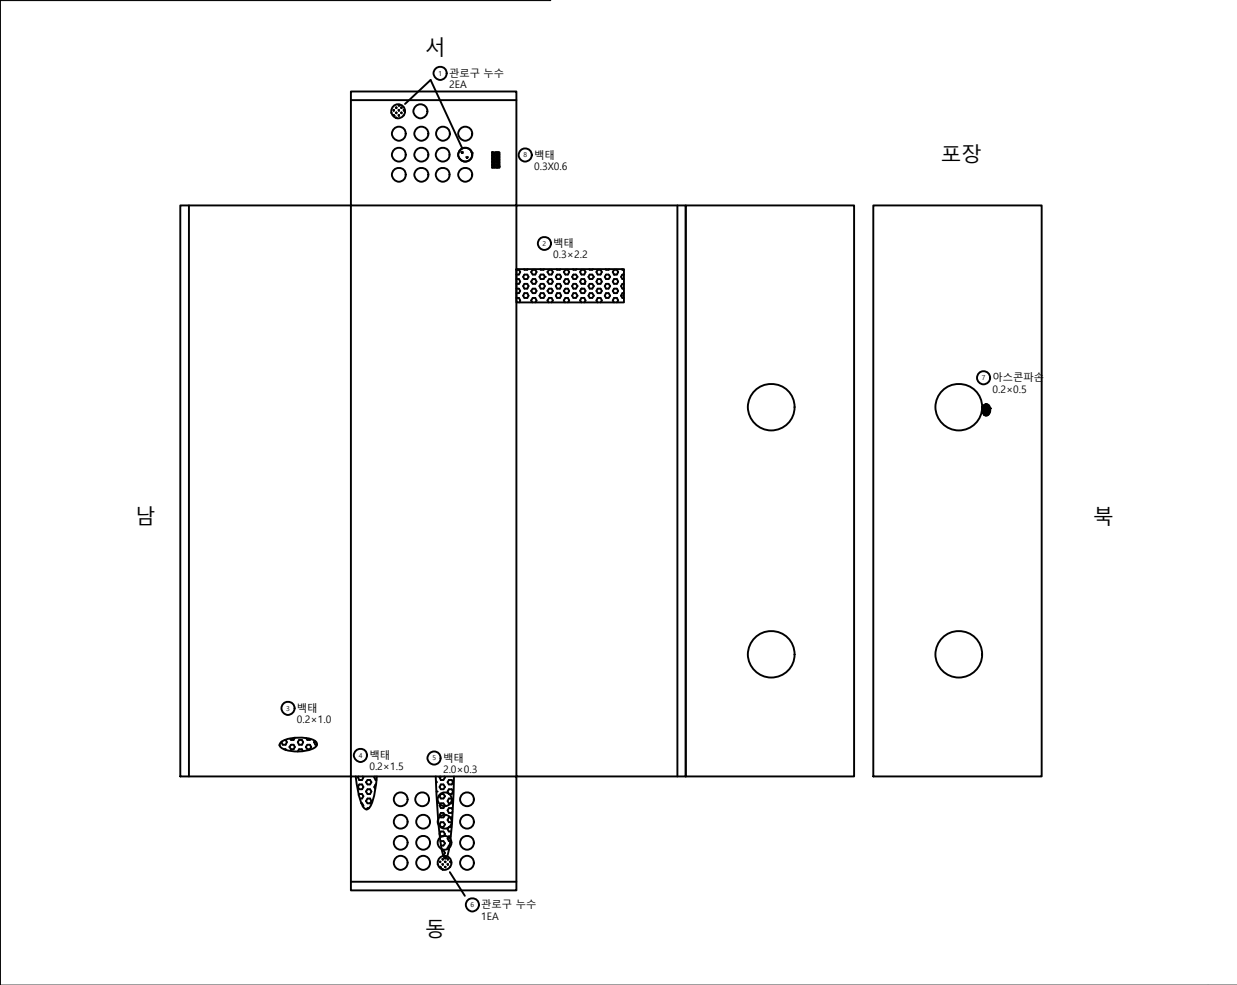
| 번호 | 신 / 구 | 손상내용 | 손상규모 | | | 개소 | 물량 | 단위 | 비고 |
|---|---|---|---|---|---|---|---|---|---|
| 1 | 신 / | 관로구 누수 | | | | 2 | 2.00 | EA | |
| 2 | 구 | 백태 | | 0.30 | 2.20 | 1 | 0.66 | m <sup>2</sup> | |
| 3 | 구 | 백태 | | 0.20 | 1.00 | 1 | 0.20 | m <sup>2</sup> | |
| 4 | 구 | 백태 | | 0.20 | 1.50 | 1 | 0.30 | m <sup>2</sup> | |
| 5 | 구 | 백태 | | 2.00 | 0.30 | 1 | 0.60 | m <sup>2</sup> | |
| 6 | 구 | 관로구 누수 | | | | 1 | 1.00 | EA | |
| 7 | 구 | 아스콘파손 | | 0.20 | 0.50 | 1 | 0.10 | m <sup>2</sup> | |
| 8 | 신 | 백태 | | 0.30 | 0.60 | 1 | 0.18 | m <sup>2</sup> | |

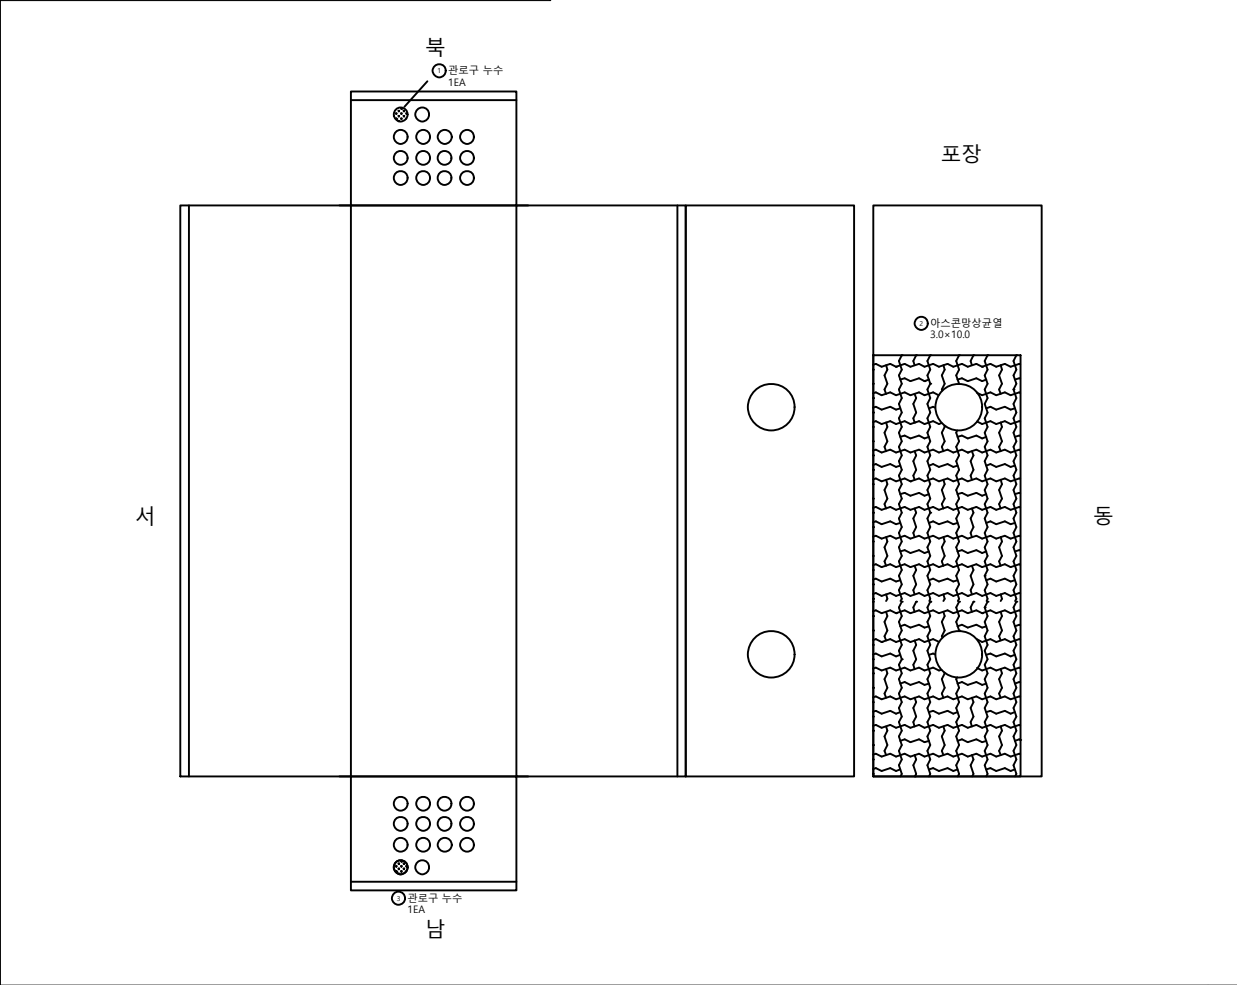
ID: 일산- 호수 #20

| 번호 | 신 / 구 | 손상내용 | 손상규모 | | | 개소 | 물량 | 단위 | 비고 |
|---|---|---|---|---|---|---|---|---|---|
| 1 | 구 | 관로구 누수 | | | | 1 | 1.00 | EA | |
| 2 | 구 | 아스콘망상균열 | | 3.00 | 10.00 | 1 | 30.00 | m <sup>2</sup> | |
| 3 | 구 | 관로구 누수 | | | | 1 | 1.00 | EA | |
| 4 | 신 | 사다리마설치 | | | | 1 | 1.00 | EA | |

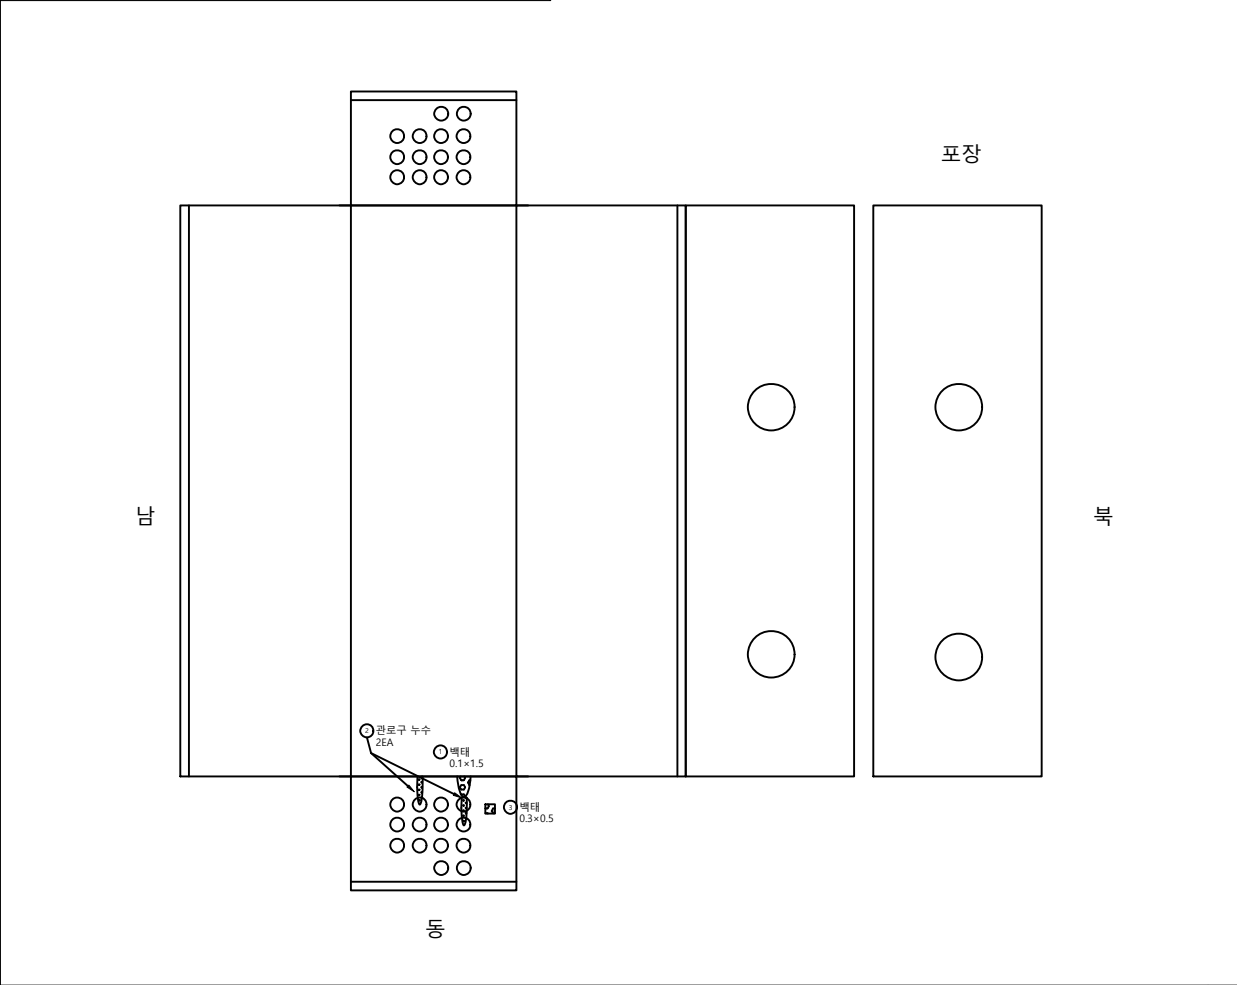
ID: 일산- 호수 #24

| 번호 | 신 / 구 | 손상내용 | 손상규모 | | | 개소 | 물량 | 단위 | 비고 |
|---|---|---|---|---|---|---|---|---|---|
| 1 | 구 | 벽태 | | 0.10 | 1.50 | 1 | 0.15 | m² | |
| 2 | 구 | 관로구 누수 | | | | 2 | 2.00 | EA | |
| 3 | 구 | 벽태 | | 0.30 | 0.50 | 1 | 0.15 | m² | |
