# 01. | 구리인출

## 1. 현황조사 사진첩

## 2. 외관조사 사진첩

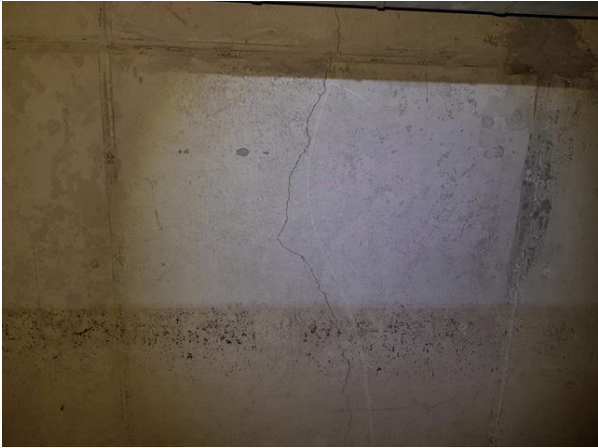
| 내용 | 통로 좌측 벽체 Sta.8m | 내용 | 바닥부 Sta.8m |
| | 균열(0.3mm이상) | | 백태 |

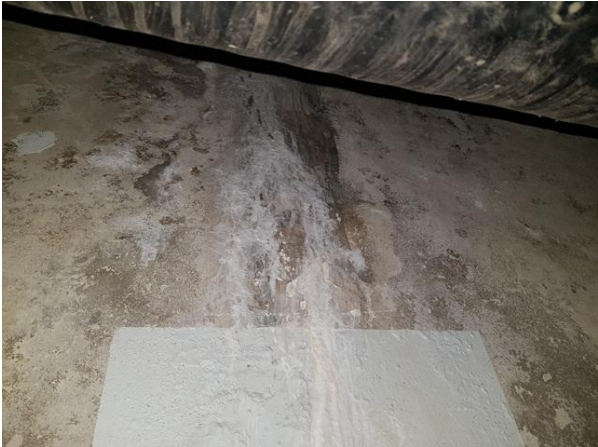
| 내용 | 우측 벽체 Sta.10m | 내용 | 좌측 벽체 Sta.19m |
| | 백태 | | 균열(0.3mm이상) |

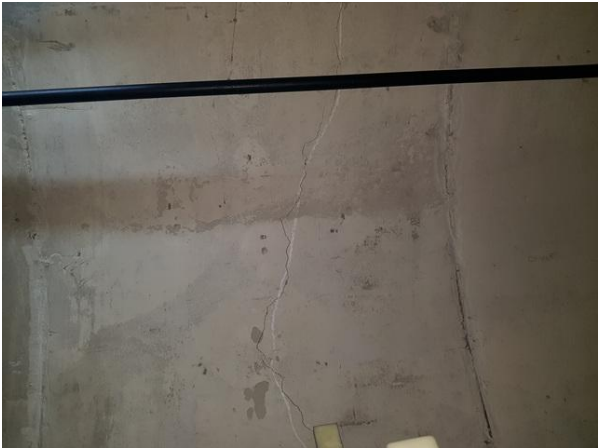
| 내용 | 상부 슬래브 Sta.24m | 내용 | 우측 벽체 Sta.27m |
| | 균열(0.3mm이상) | | 파손 |

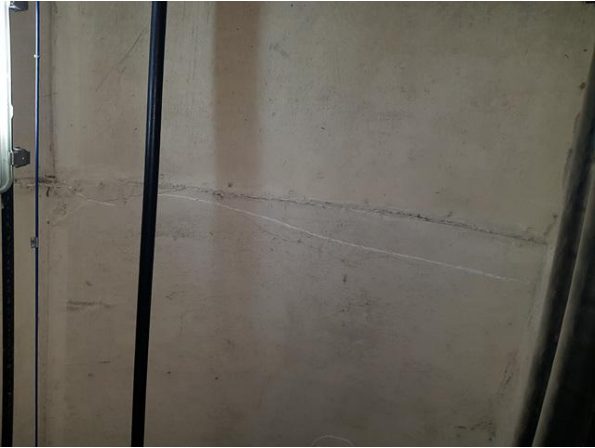
| 내용 | 상부 슬래브 Sta.28m | 내용 | 좌측 벽체 Sta.61m |
| | 균열(0.3mm이상) | | 균열(0.3mm이상) |

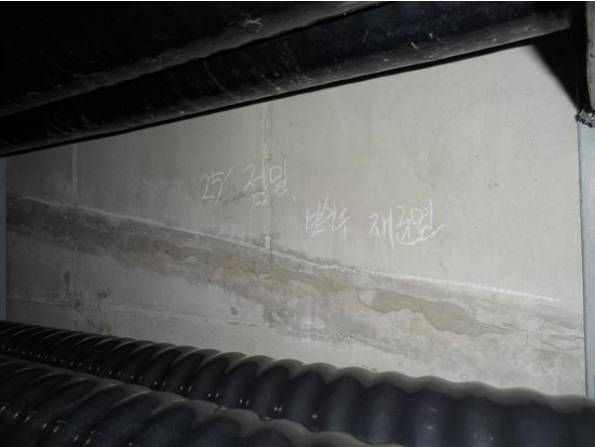
| 내용 | 우측 벽체 Sta.105m | 내용 | 좌측 벽체 Sta.112m |
| | 보수부 재균열(0.3mm이상) | | 균열(0.3mm이상) |

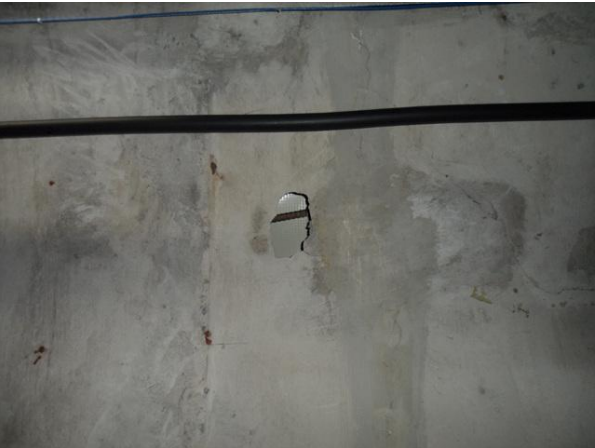
| 내용 | 상부 슬래브 Sta.118m | 내용 | 상부 슬래브 Sta.120m |
| | 철근노출 | | 균열(0.3mm이상) |

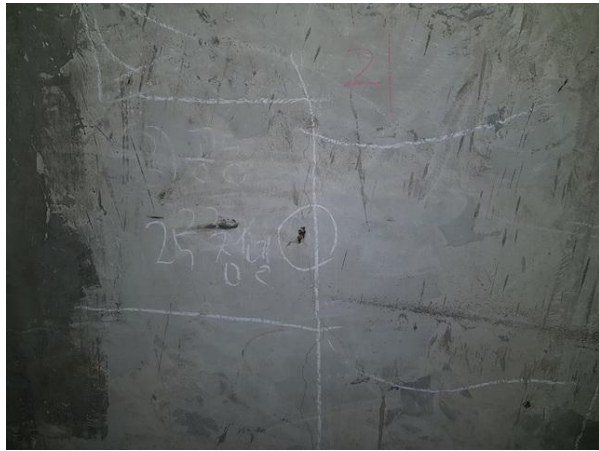
수직구 지하1층 벽체부  
망상균열 및 철근노출

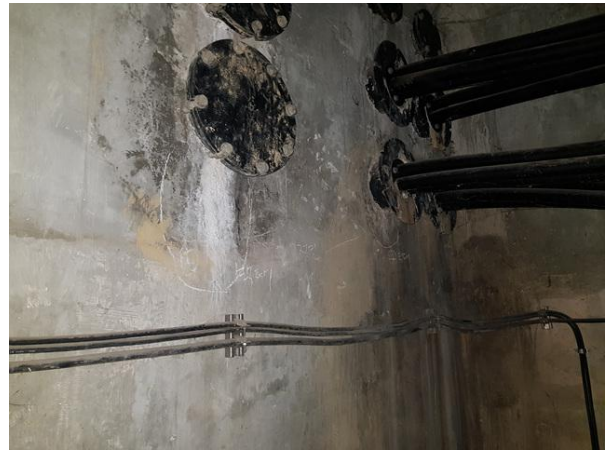
수직구 지하1층 벽체부  
백태

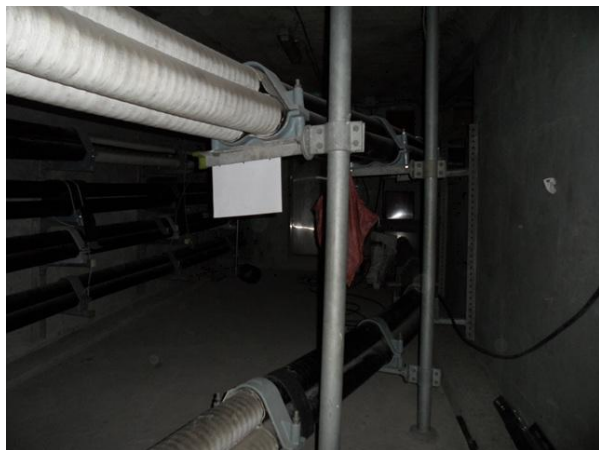
지지대 상태양호

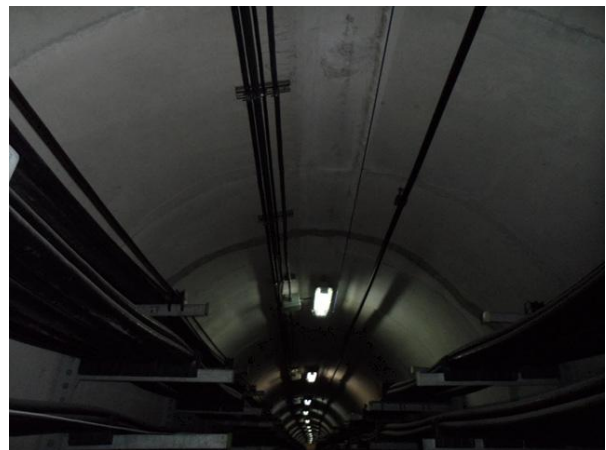
조명설비 상태양호
