## 03. | 문발 S/S 인출

## 1. 현황조사 사진첩

## 2. 외관조사 사진첩

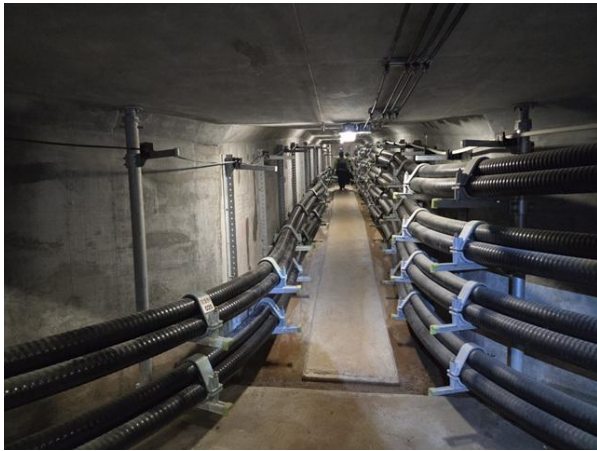
박스 내부 전경

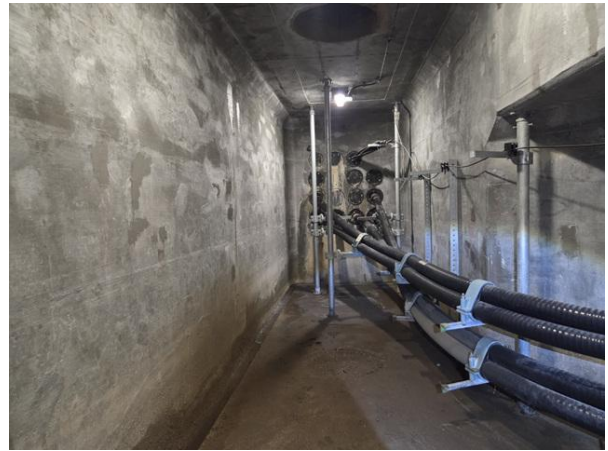
박스 내부 전경

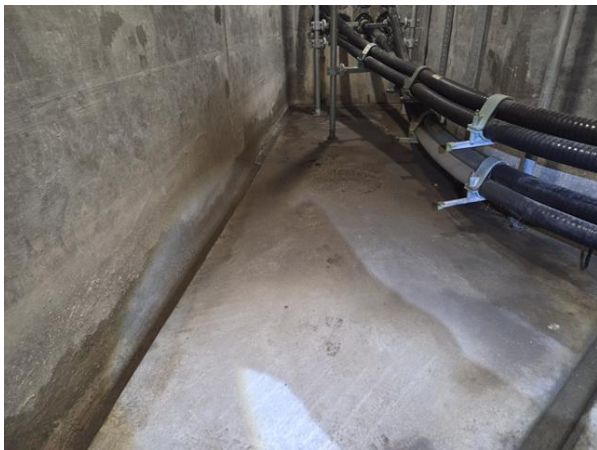
바닥부 전경

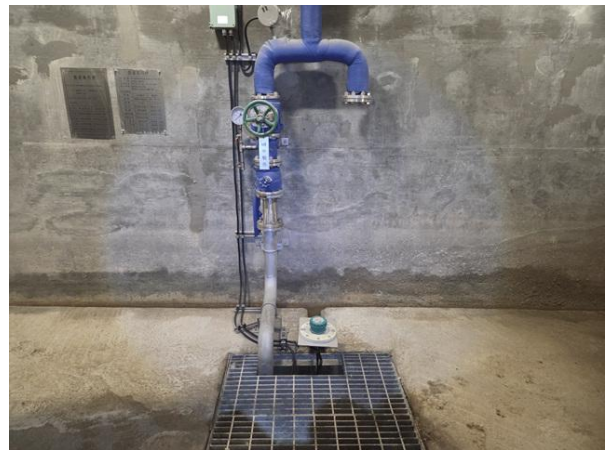
배수펌프 전경

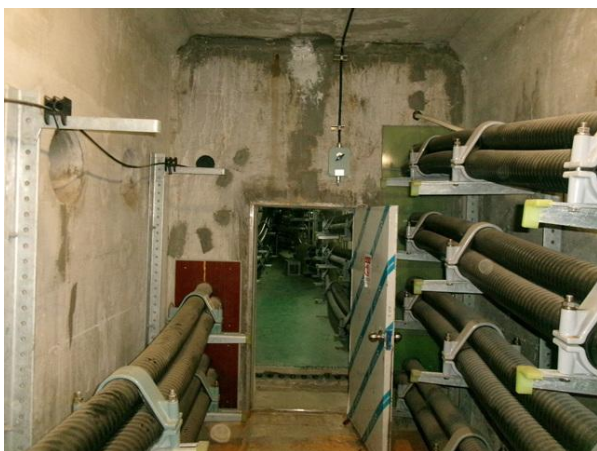
입구부 전경

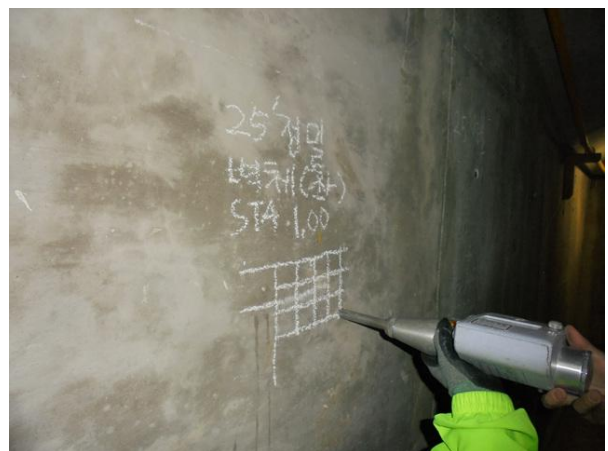
현장 비파괴 전경

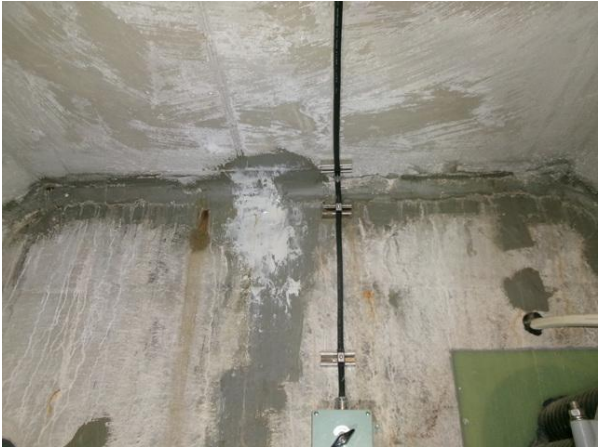
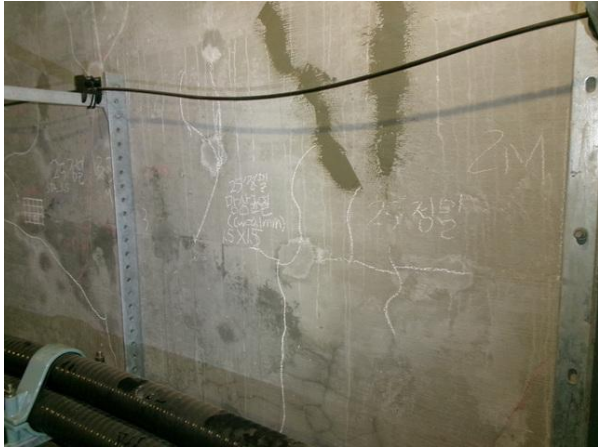
| 내용 | 상부슬래브 Sta.2m | 내용 | 우측벽체 Sta.2m |

| | 보수부 충분리 | | 망상균열(0.3mm미만) |

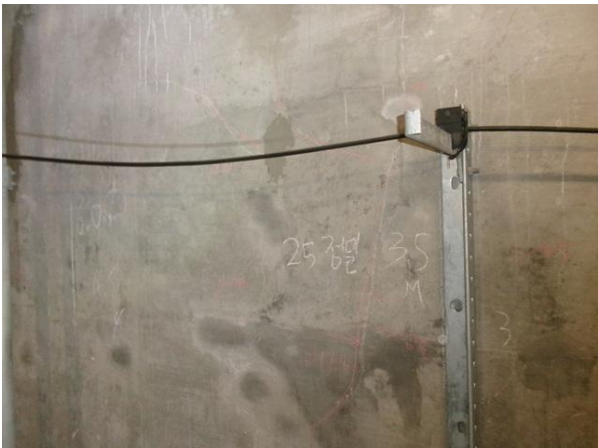
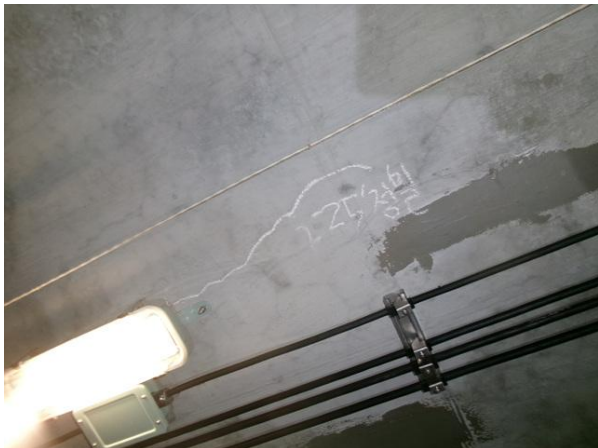
| 내용 | 우측벽체 Sta.3m | 내용 | 상부슬래브 Sta.9m |

| | 균열(0.3mm미만) | | 균열(0.3mm미만) |

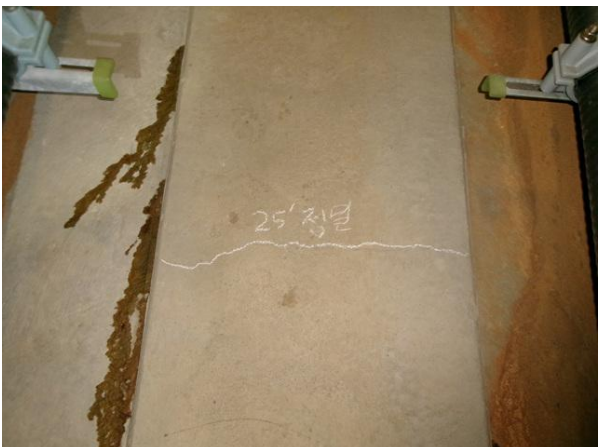
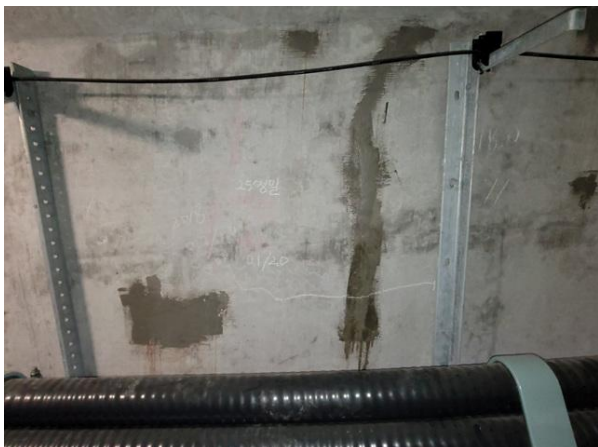
| 내용 | 바닥부 Sta.10m | 내용 | 우측벽체 Sta.18m |

| | 균열(0.3mm미만) | | 균열(0.3mm미만) |

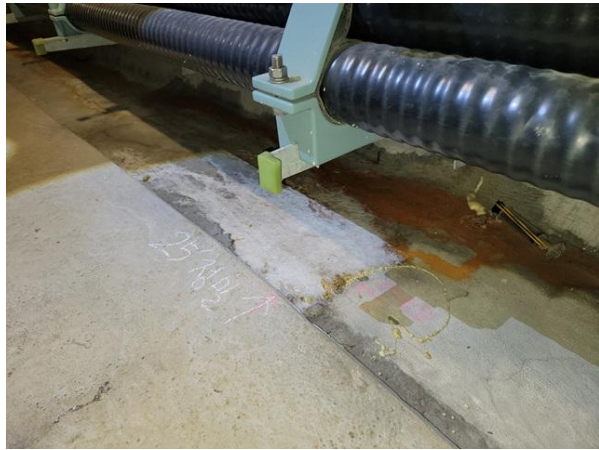
바닥부 Sta.24m

백태

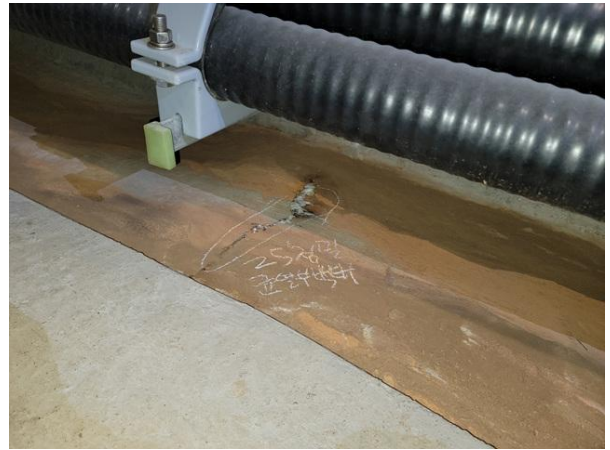
바닥부 Sta.24m

균열부 백태

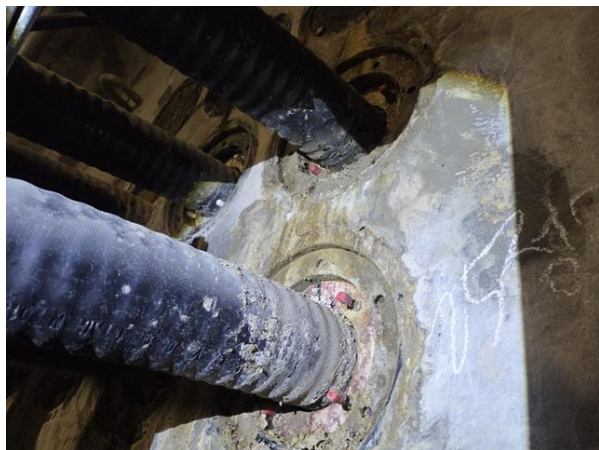
종점부벽체 Sta.30m

누수흔적/백태

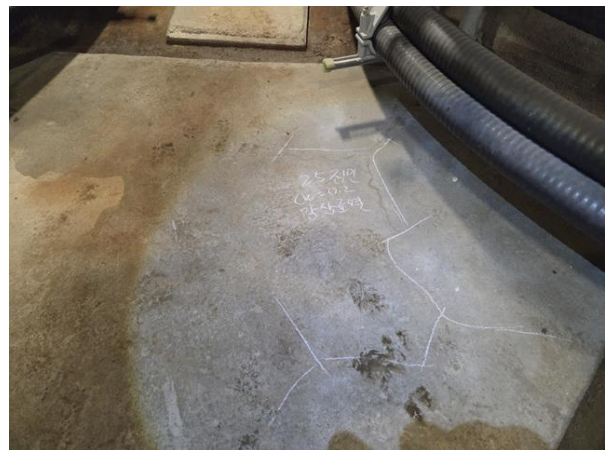
바닥부 Sta.40m

망상균열(0.3mm미만)

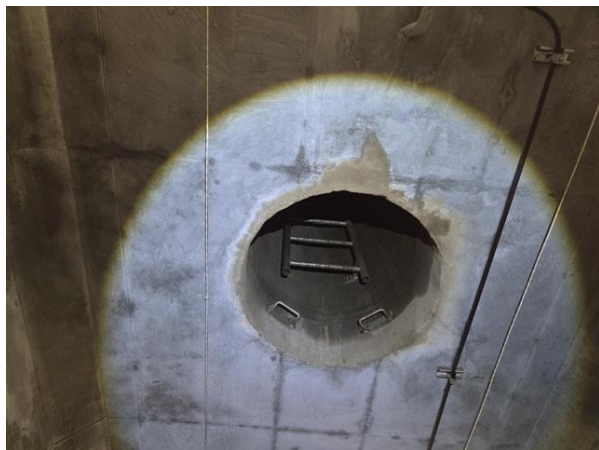
상부슬래브 Sta.43m

우수유입흔적

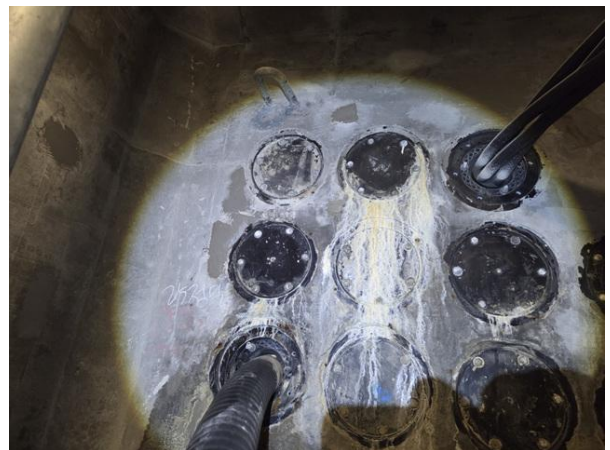
종점부벽체 Sta.45m

누수흔적/백태

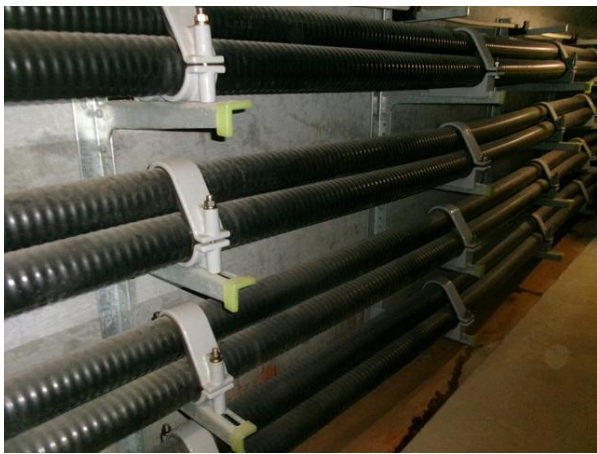
지지대 상태양호

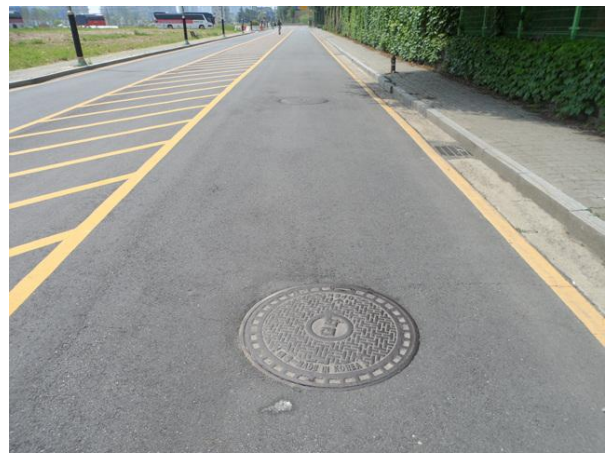
포장 보수완료(상태양호)

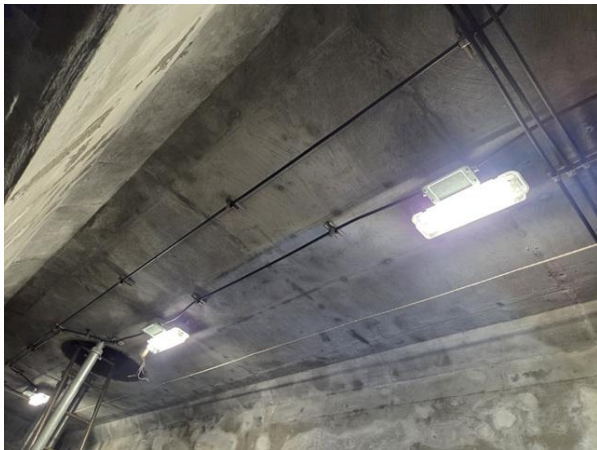
조명설비 상태양호

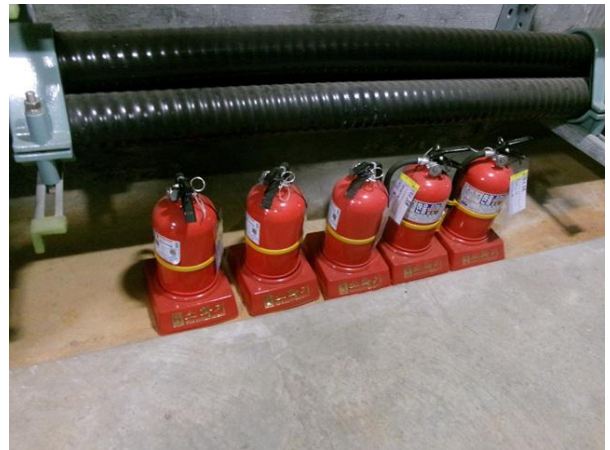
소방설비 상태양호

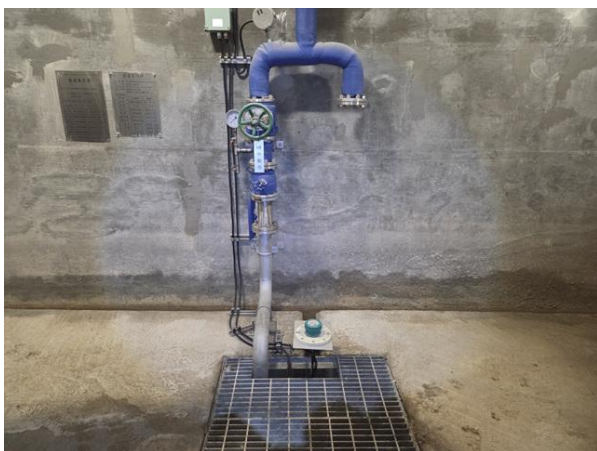
배수펌프 상태양호

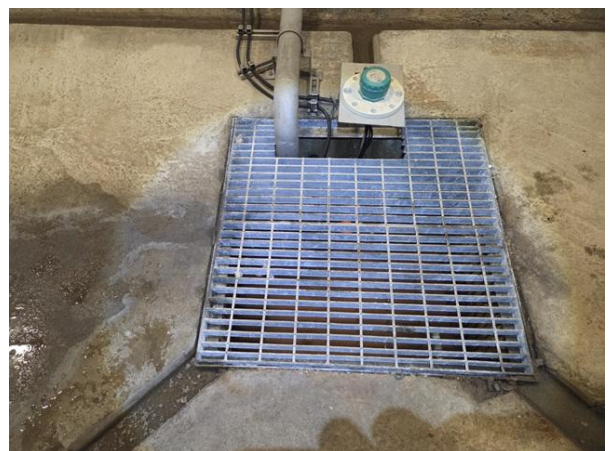
집수구 상태양호
