## 04. | 송포일산인출

## 1. 현황조사 사진첩

## 2. 외관조사 사진첩

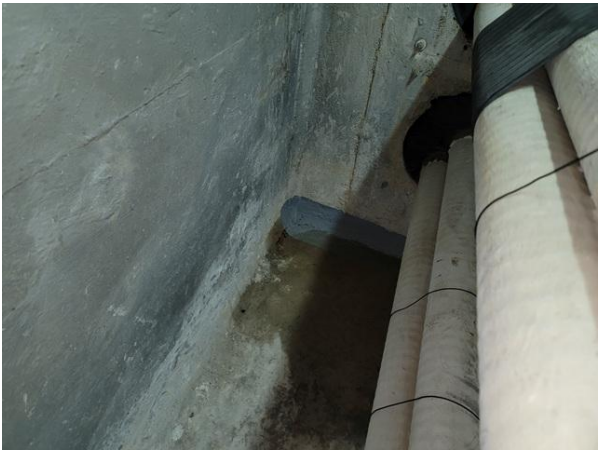
| 내용 | 바닥 Sta.0m | 내용 | 좌측벽체 Sta.2m |
| | 누수 | | 균열(0.3mm미만) |

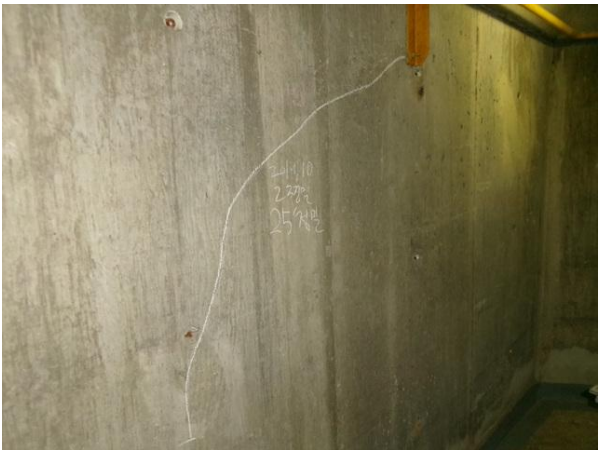
| 내용 | 좌측벽체 Sta.4m | 내용 | 우측벽체 Sta.7m |
| | 균열(0.3mm미만) | | 균열(0.3mm미만) |

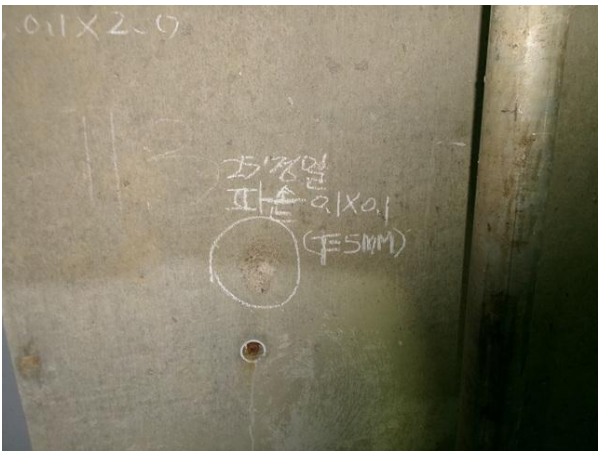
| 내용 | 우측벽체 Sta.10m | 내용 | 우측벽체 Sta.12m |
| | 파손 | | 균열(0.3mm이상) |

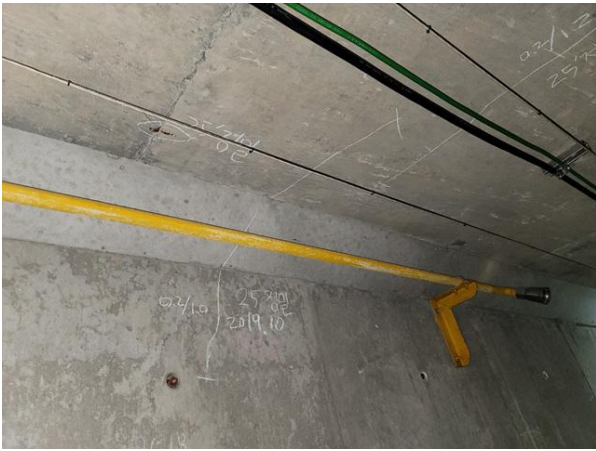
| 내용 | 상부슬래브 Sta.13m | 내용 | 우측벽체 Sta.17m |
| | 균열(0.3mm미만) | | 균열(0.3mm미만) |

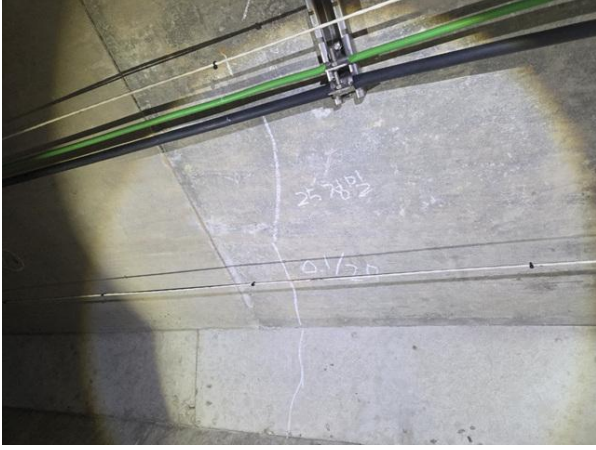
| 내용 | 상부슬래브 Sta.19m | 내용 | 상부슬래브 Sta.20m |
| | 균열(0.3mm미만) | | 철근노출 |

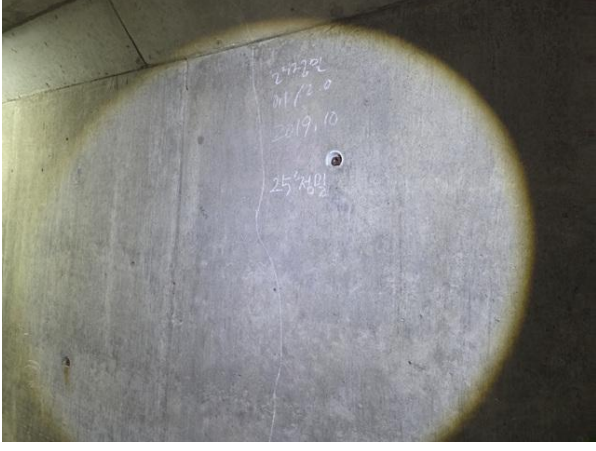
| 내용 | 좌측벽체 Sta.21m | 내용 | 좌측벽체 Sta.23m |
| | 균열(0.3mm미만) | | 철근노출 |

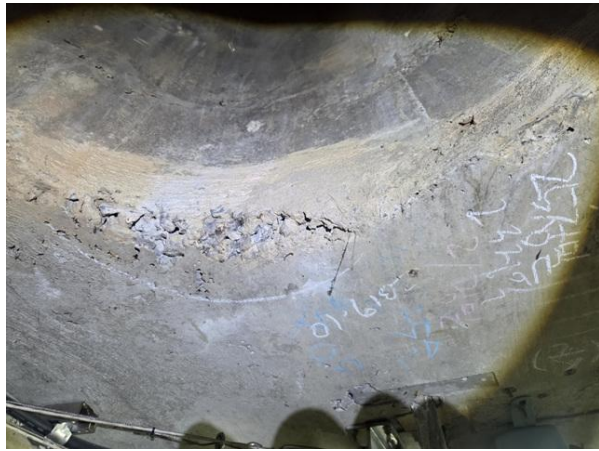
| 내용 | 상부슬래브 Sta.24m |
| | 재료분리 |

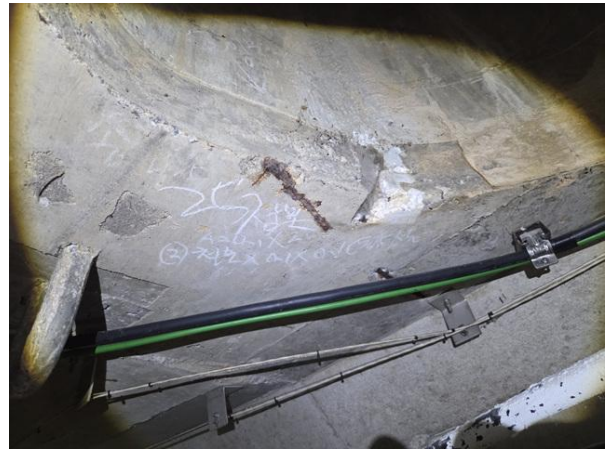
| 내용 | 상부슬래브 Sta.25m |
| | 철근노출 |

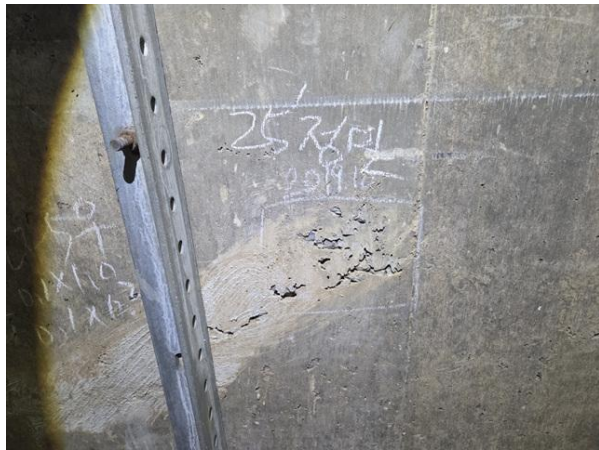
| 내용 | 종점벽체 Sta.26m |
| | 재료분리 |

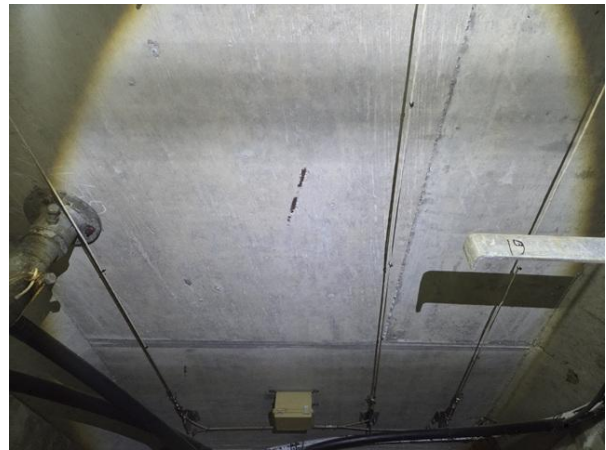
| 내용 | 상부슬래브 Sta.31m |
| | 철근노출 |

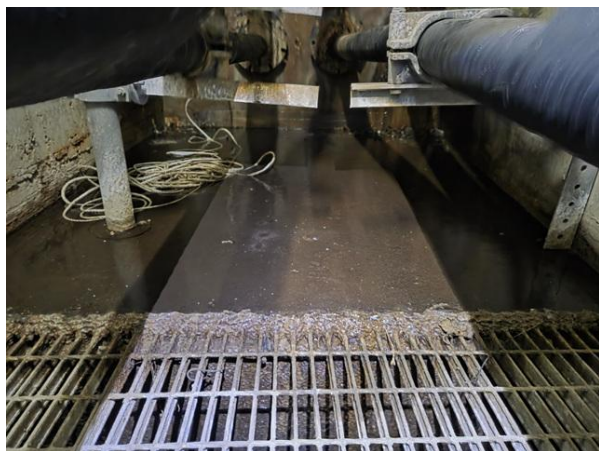
| 내용 | 바닥 Sta.31m |
| | 체수 |

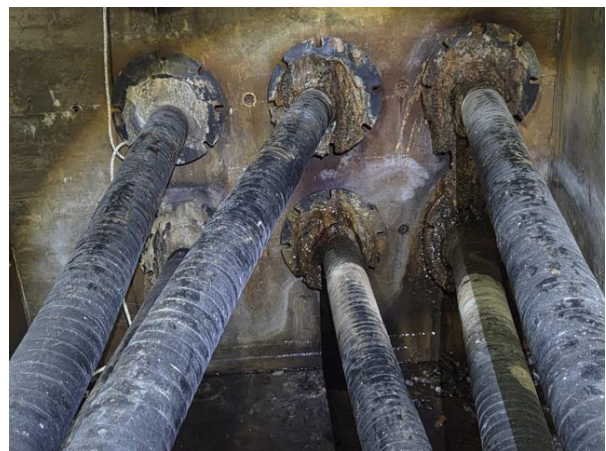
| 내용 | 종점벽체 Sta.32m |
| | 관로구 누수 |

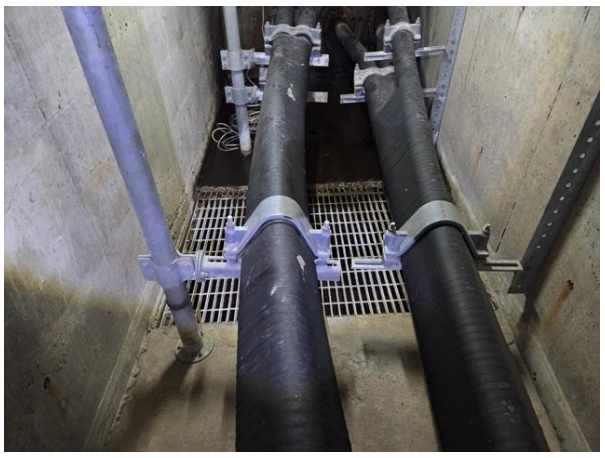
| <div>내용</div> <div>지지대 상태양호</div> | <div>내용</div> <div>조명설비 상태양호</div> |
