# 국도6호선 봉상2교 등 4개소 정밀안전점검용역

## 외관조사망도 ( 부안교 )

의정부국토관리사무소

(주)명성엔지니어링

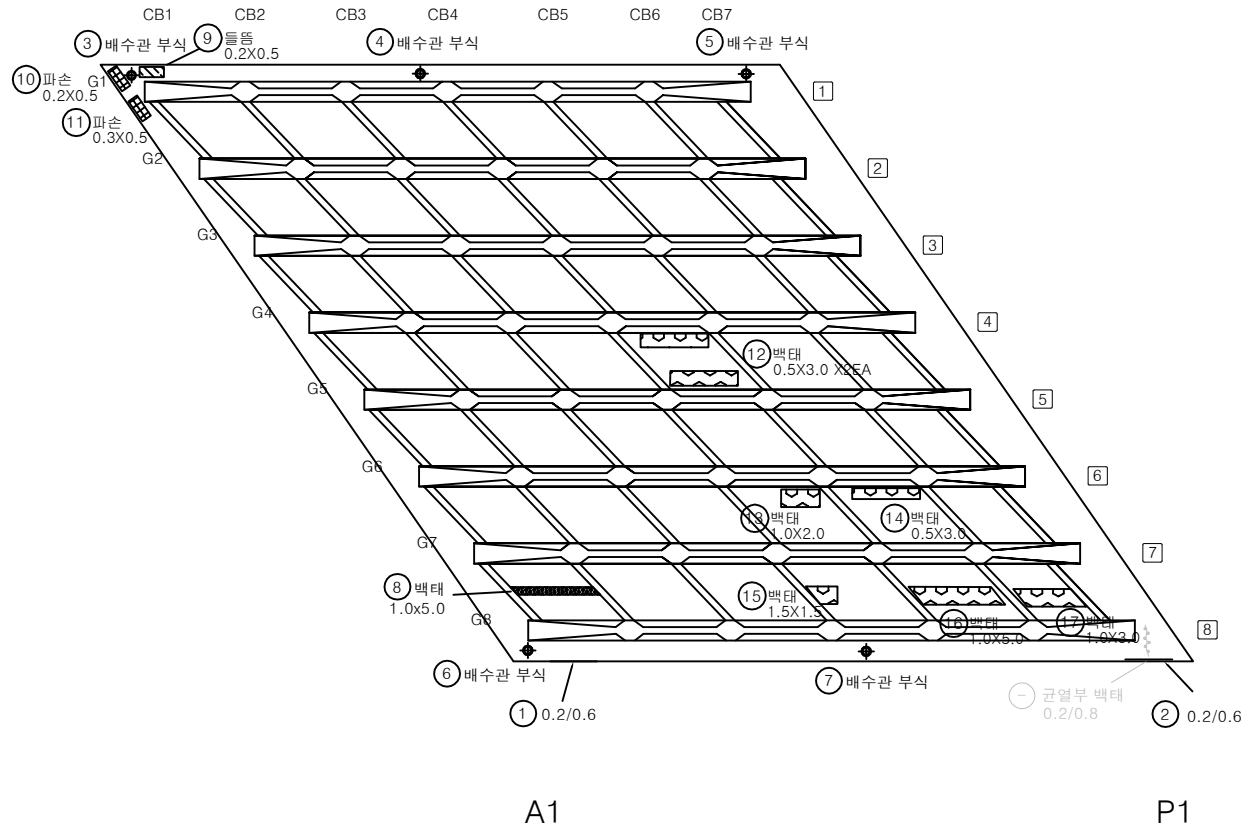
| 번호 | 구분 | 부재 | 손상내용 | 손상현황 | | | | | | 비고 |
| | | | | 폭<br>(mm) | 길이<br>(m) | 너비<br>(m) | 개소 | 수량 | 단위 | |
| 1 | 기존 | 바닥판 | 균열(0.3mm미만) | 0.2 | 0.6 | | 1 | 0.60 | m | |
| 2 | 기존 | 바닥판 | 균열(0.3mm미만) | 0.2 | 0.6 | | 1 | 0.60 | m | |
| 3 | 기존 | 배수시설 | 배수관 부식 | | | | 1 | 1.00 | EA | |
| 4 | 기존 | 배수시설 | 배수관 부식 | | | | 1 | 1.00 | EA | |
| 5 | 기존 | 배수시설 | 배수관 부식 | | | | 1 | 1.00 | EA | |
| 6 | 기존 | 배수시설 | 배수관 부식 | | | | 1 | 1.00 | EA | |
| 7 | 기존 | 배수시설 | 배수관 부식 | | | | 1 | 1.00 | EA | |
| 8 | 기존 | 바닥판 | 백태 | | 5.0 | 1.0 | 1 | 5.00 | m <sup>2</sup> | |
| 9 | 23상 | 바닥판 | 들뜸 | | 0.2 | 0.5 | 1 | 0.10 | m <sup>2</sup> | |
| 10 | 23상 | 바닥판 | 파손 | | 0.2 | 0.5 | 1 | 0.10 | m <sup>2</sup> | |
| 11 | 23상 | 바닥판 | 파손 | | 0.3 | 0.5 | 1 | 0.15 | m <sup>2</sup> | |
| 12 | 23상 | 바닥판 | 백태 | | 0.5 | 3.0 | 2 | 3.00 | m <sup>2</sup> | |
| 13 | 23상 | 바닥판 | 백태 | | 1.0 | 2.0 | 1 | 2.00 | m <sup>2</sup> | |
| 14 | 23상 | 바닥판 | 백태 | | 0.5 | 3.0 | 1 | 1.50 | m <sup>2</sup> | |
| 15 | 23상 | 바닥판 | 백태 | | 1.5 | 1.5 | 1 | 2.25 | m <sup>2</sup> | |
| 16 | 23상 | 바닥판 | 백태 | | 1.0 | 5.0 | 1 | 5.00 | m <sup>2</sup> | |
| 17 | 23상 | 바닥판 | 백태 | | 1.0 | 3.0 | 1 | 3.00 | m <sup>2</sup> | |

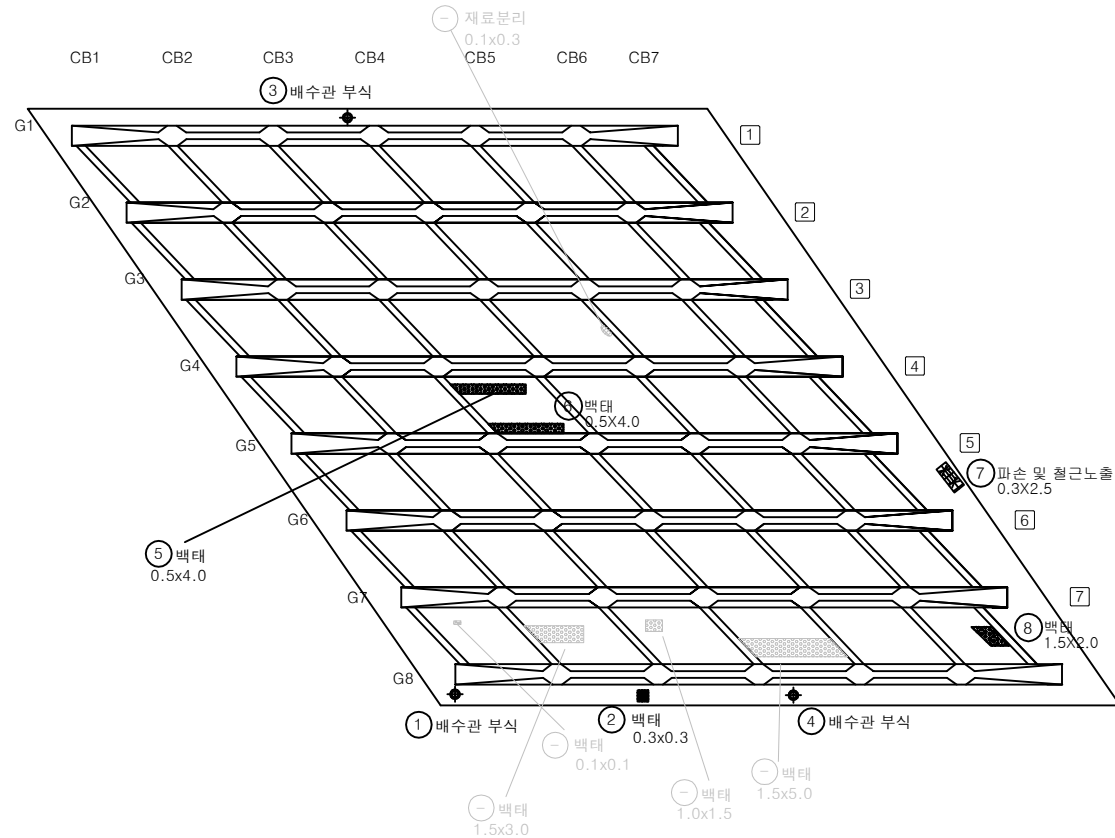
| 번호 | 구분 | 부재 | 손상내용 | 손상현황 | | | | | 비고 |
| | | | | 폭<br>(mm) | 길이<br>(m) | 너비<br>(m) | 개소 | 수량 | 단위 |
| 1 | 기존 | 배수시설 | 배수관 부식 | | | | 1 | 1.00 | EA |
| 2 | 기존 | 바닥판 | 백태 | | 0.3 | 0.3 | 1 | 0.09 | m <sup>2</sup> |
| 3 | 기존 | 배수시설 | 배수관 부식 | | | | 1 | 1.00 | EA |
| 4 | 기존 | 배수시설 | 배수관 부식 | | | | 1 | 1.00 | EA |
| 5 | 기존 | 바닥판 | 백태 | | 4.0 | 0.5 | 1 | 2.00 | m <sup>2</sup> |
| 6 | 23상 | 바닥판 | 백태 | | 0.5 | 4.0 | 1 | 2.00 | m <sup>2</sup> |
| 7 | 23상 | 바닥판 | 파손 및 철근노출 | | 0.3 | 2.5 | 1 | 0.75 | m <sup>2</sup> |
| 8 | 23상 | 바닥판 | 백태 | | 1.5 | 2.0 | 1 | 3.00 | m <sup>2</sup> |

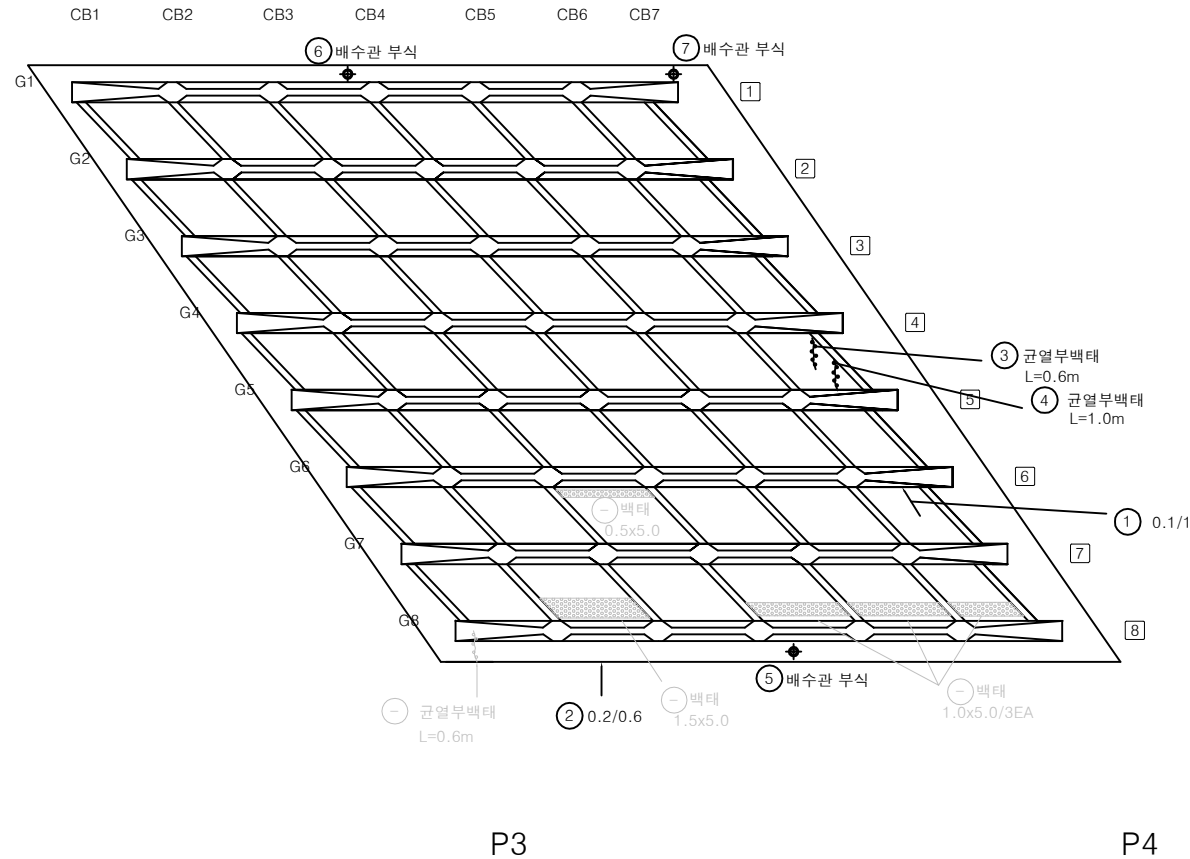
| 번호 | 구분 | 부재 | 손상내용 | 손상현황 | | | | | | 비고 |
| | | | | 폭<br>(mm) | 길이<br>(m) | 너비<br>(m) | 개소 | 수량 | 단위 | |
| 1 | 기존 | 바닥판 | 균열(0.3mm미만) | 0.1 | 1.0 | | 1 | 1.00 | m | |
| 2 | 기존 | 바닥판 | 균열(0.3mm미만) | 0.2 | 0.6 | | 1 | 0.60 | m | |
| 3 | 기존 | 바닥판 | 균열부백태 | | 0.6 | 0.25 | 1 | 0.15 | m <sup>2</sup> | |
| 4 | 기존 | 바닥판 | 균열부백태 | | 1.0 | 0.25 | 1 | 0.25 | m <sup>2</sup> | |
| 5 | 기존 | 배수시설 | 배수관 부식 | | | | 1 | 1.00 | EA | |
| 6 | 기존 | 배수시설 | 배수관 부식 | | | | 1 | 1.00 | EA | |
| 7 | 기존 | 배수시설 | 배수관 부식 | | | | 1 | 1.00 | EA | |

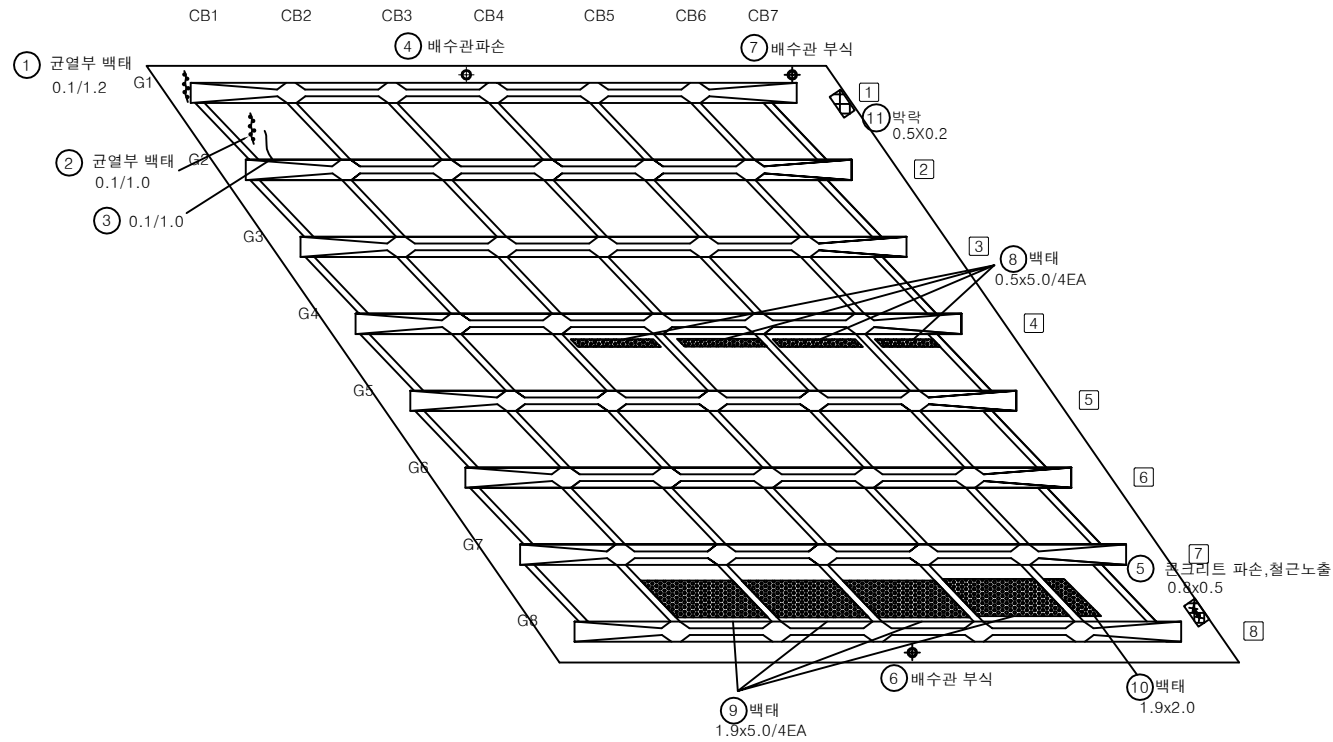
| 번호 | 구분 | 부재 | 손상내용 | 손상현황 | | | | | | 비고 |
| | | | | 폭<br>(mm) | 길이<br>(m) | 너비<br>(m) | 개소 | 수량 | 단위 | |
| 1 | 기존 | 바닥판 | 균열부백태 | | 1.2 | 0.25 | 1 | 0.30 | m <sup>2</sup> | |
| 2 | 기존 | 바닥판 | 균열부백태 | | 1.0 | 0.25 | 1 | 0.25 | m <sup>2</sup> | |
| 3 | 기존 | 바닥판 | 균열(0.3mm미만) | 0.1 | 1.0 | | 1 | 1.00 | m | |
| 4 | 기존 | 배수시설 | 배수관 파손 | | | | 1 | 1.00 | EA | |
| 5 | 기존 | 바닥판 | 파손/철근노출 | | 0.5 | 0.8 | 1 | 0.40 | m <sup>2</sup> | |
| 6 | 기존 | 배수시설 | 배수관 부식 | | | | 1 | 1.00 | EA | |
| 7 | 기존 | 배수시설 | 배수관 부식 | | | | 1 | 1.00 | EA | |
| 8 | 기존 | 바닥판 | 백태 | | 5.0 | 0.5 | 4 | 10.00 | m <sup>2</sup> | |
| 9 | 기존 | 바닥판 | 백태 | | 5.0 | 0.9 | 4 | 18.00 | m <sup>2</sup> | |
| 10 | 기존 | 바닥판 | 백태 | | 2.0 | 1.9 | 1 | 3.80 | m <sup>2</sup> | |
| 11 | 23상 | 바닥판 | 박락 | | 0.5 | 0.2 | 1 | 0.10 | m <sup>2</sup> | |
