## 제3장 현장조사 및 시험

### 3.1 대상 교량의 개요

장암교는 1995년 12월 30일에 준공되어 현재까지 약 25년이 경과한 총 연장 280.0m의 6경간으로 3주형식 강박스거더(STB) 교량으로 교각은 II형식(5기), 교대는 역T-형(2기)으로 시공되었다. 교면포장은 아스팔트 콘크리트 포장이며, 신축이음은 A1 굴절조인트(Refraction Joint), A2 핑거조인트(Finger Type Joint), 교량받침은 포트받침으로 구성되어 있으며, 일반국도 32호선상 충청남도 공주시 석장리동 일원에 위치한 시설물이다.

## 3.2 외관조사 결과

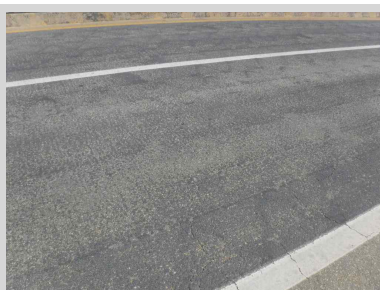
- 현 황: 아스팔트 망상균열
- 원 인: 공용 중 노후화 등
- 대 책: 전면 재포장

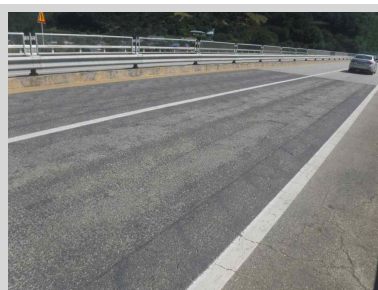
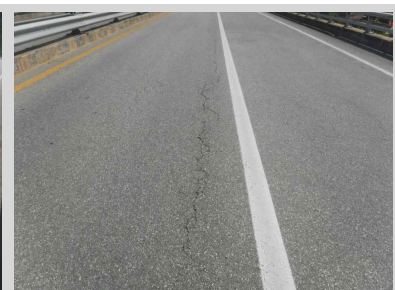
- 현 황: 아스팔트 균열
- 원 인: 공용 중 노후화
- 대 책: 전면 재포장

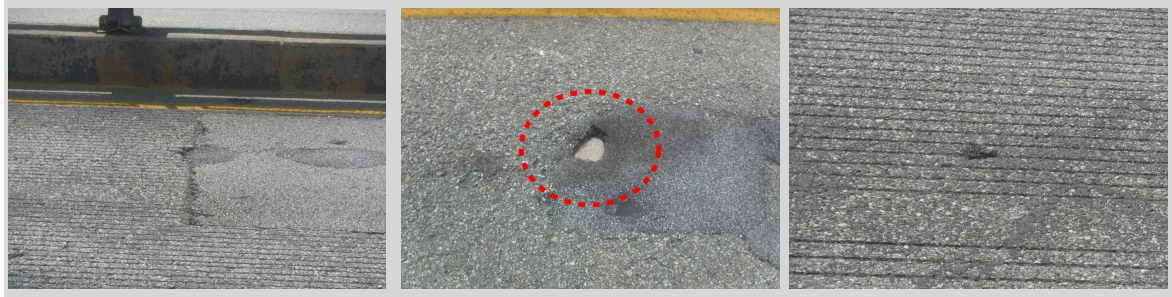
- 현 황: 아스팔트 패임  
□ 원 인: 빈번한 차량통행 등  
□ 대 책: 전면 재포장

- 현 황: 포트홀  
□ 원 인: 시공시 전압부족 등  
□ 대 책: 전면 재포장

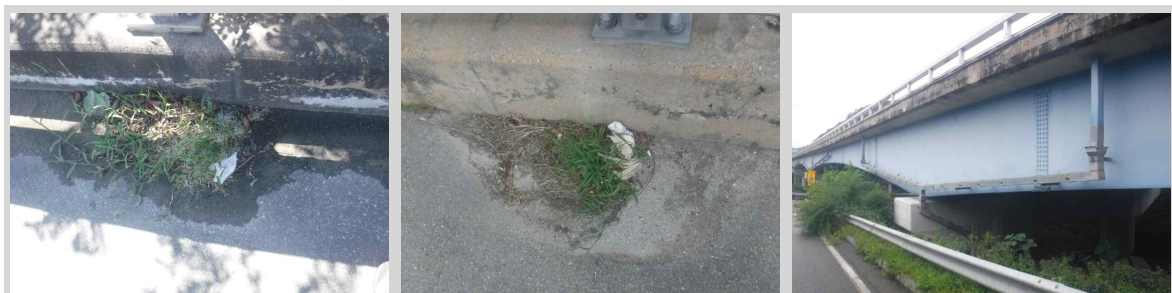
- 현 황: 배수구 막힘  
□ 원 인: 빈번한 차량통행으로 토사 및 이물질 퇴적  
□ 대 책: 주의관찰

- 현 황: 유도배수관  
□ 원 인: 상태양호

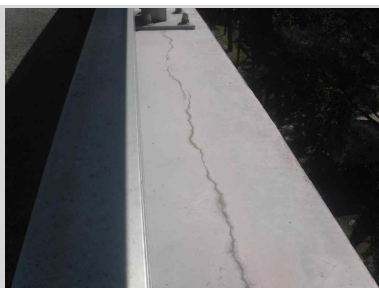
□ 현황: 연석 균열(0.3mm이상)

□ 원인: 건조수축 및 온도변화 등

□ 대책: 주입보수

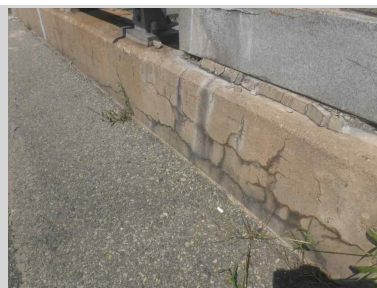
□ 현황: 연석 망상균열

□ 원인: 건조수축 및 온도변화 등

□ 대책: 표면보수

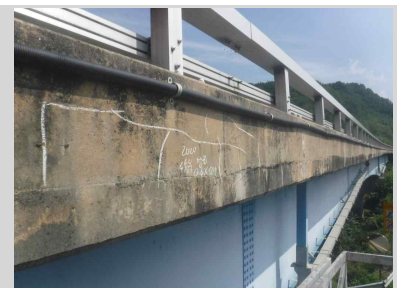
□ 현황: 연석 파손/철근노출

□ 원인: 보수 후 마감불량 등

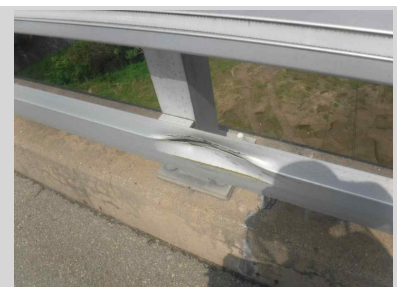
□ 현황: 난간 변형

□ 원인: 통행차량 충돌 등

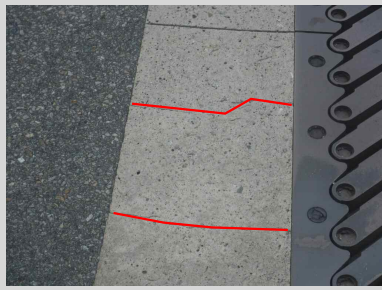
- 현황: 후타재 균열
- 원인: 시공초기 손상 타설불량 등
- 대책: 주의관찰

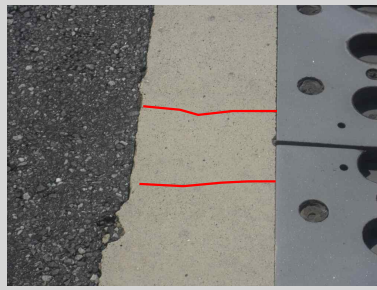
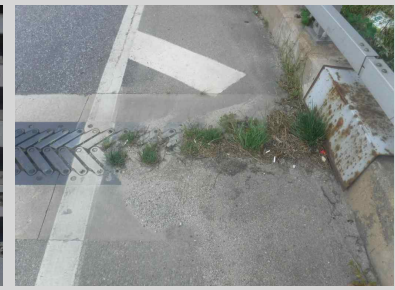
- 현황: 유간 이물질 퇴적
- 원인: 빈번한 차량통행 등
- 대책: 주기적인 청소

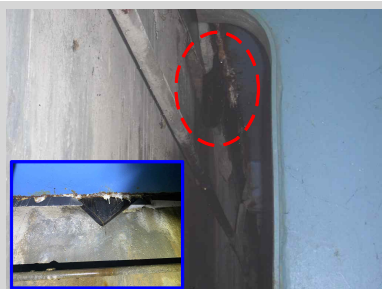
특히, A1, A2 신축이음에서 조사된 하부누수는 중앙분리대측 신축이음 이음부를 통해 우수가 유입되어, 주형 내부 체수, 부식, 교대 상면 체수 및 전면 백태를 유발하고 있는 실정으로서, 신축이음 하부에 유도배수로를 설치하여 운용하는 것이 바람직 할 것으로 판단된다.

- 현황: 신축하부 누수
- 원인: 중분대 측 이음부 누수
- 대책: 유도배수관 설치

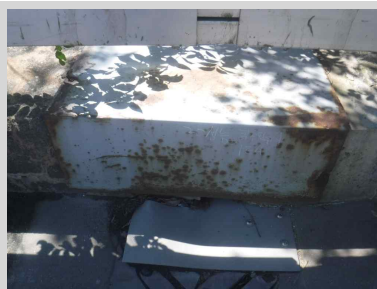
- 현황: 차수판 부식
- 원인: 공용 중 노후화 등
- 대책: 주의관찰

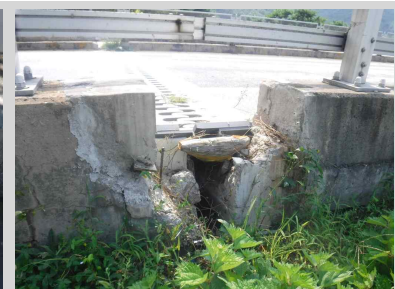
- 현황: 차수판 탈락
- 원인: 공용 중 탈락
- 대책: 재 설치

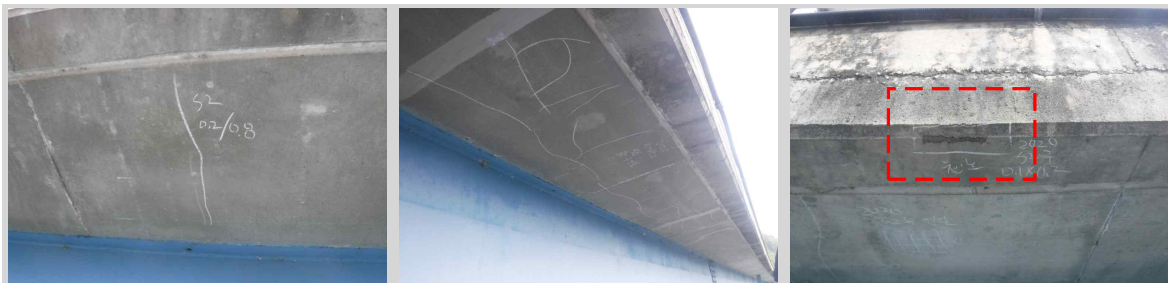
| □ 현황: 균열(0.3mm미만) | □ 현황: 망상균열 | □ 현황: 철근노출 |
| □ 원인: 건조수축 및 온도변화 등 | □ 원인: 건조수축 및 온도변화 등 | □ 원인: 피복두께 부족 등 |

| □ 대책: 균열표면보수 | □ 대책: 표면보수 | □ 대책: 단면(방청)보수 |

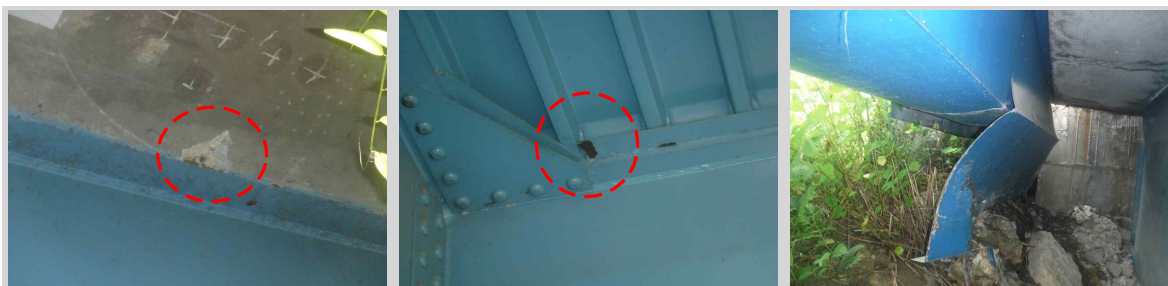
| □ 현황: 콘크리트 박락 | □ 현황: 데크플레이트 부식 | □ 현황: 통신관로 보호덮개 파손 |

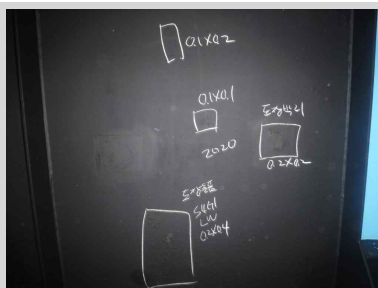
- 현 황: 도장박리/박락
- 원 인: 도장미흡 등
- 대 책: 주의관찰

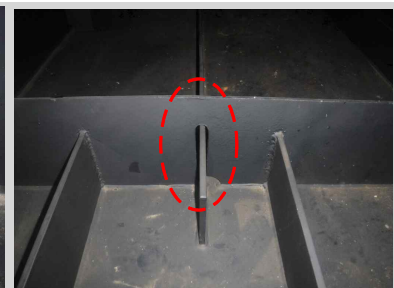
- 현 황: 용접누락
- 원 인: 시공미흡 등
- 대 책: 주의관찰

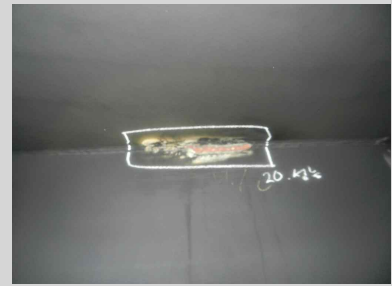
- 현 황: 용접부 부식
- 원 인: 시공미흡 등
- 대 책: 주의관찰

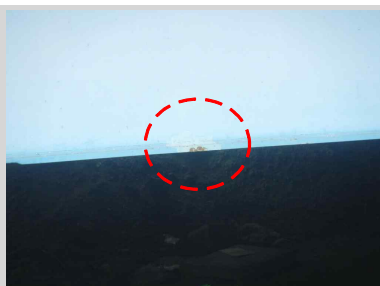
- 현 황: 부식
- 원 인: 외기환경적 영향 등
- 대 책: 주의관찰

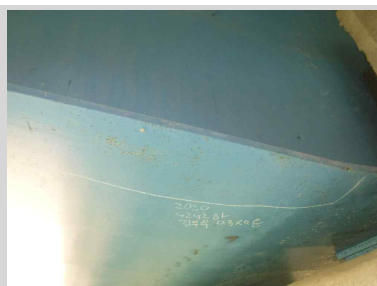
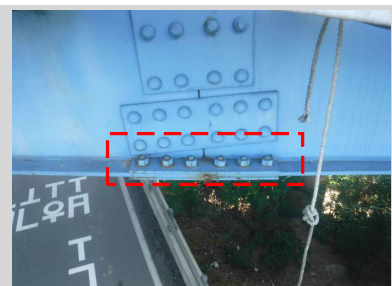
- 현 황: 볼트 부식
- 원 인: 외기환경적 영향 등
- 대 책: 주의관찰

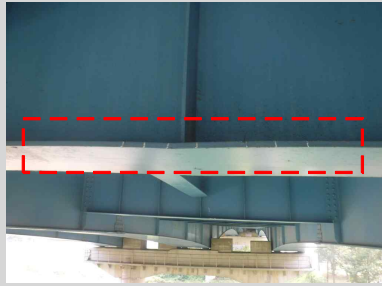
□ 현 황: 가로보 및 세로보 변형

□ 원 인: 시공초기 및 공용 중 손상 등

□ 대 책: 주의관찰

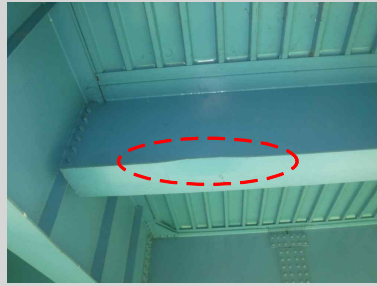
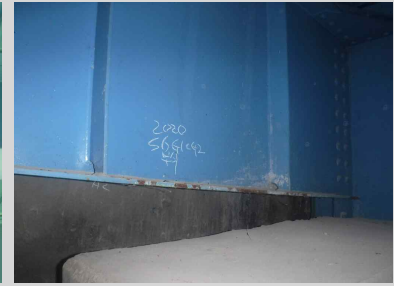
□ 현 황: 가로보 부식

□ 원 인: 신축하부 누수 등

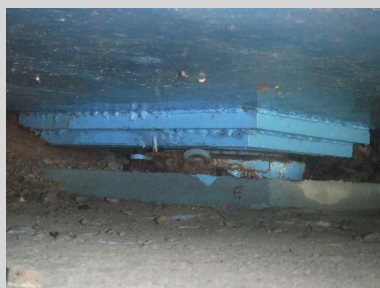
- 현 황: 받침 부식
- 원 인: 측면 우수유입 등
- 대 책: 주의관찰

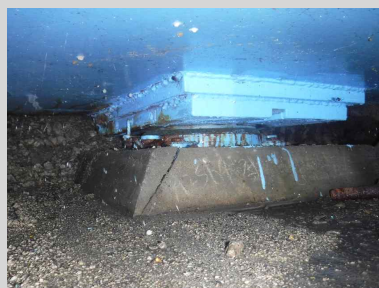
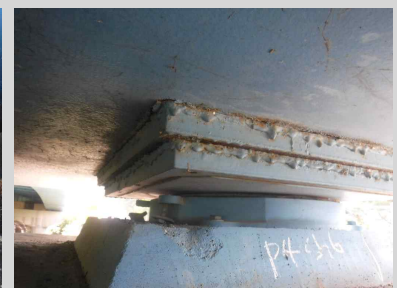
- 현 황: 받침 플레이트 부식
- 원 인: 외기환경적 영향 등
- 대 책: 주의관찰

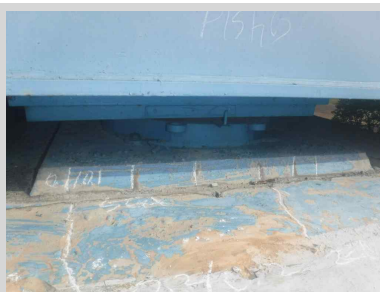
- 현 황: 받침몰탈 균열(0.3mm미만)
- 원 인: 타설불량 등
- 대 책: 주의관찰

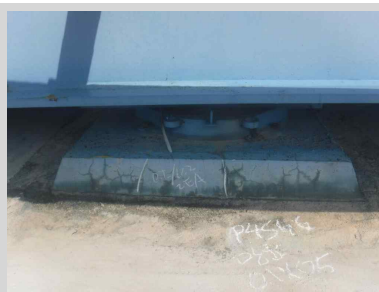
- 현 황: 받침몰탈 망상균열
- 원 인: 타설불량 등
- 대 책: 주의관찰

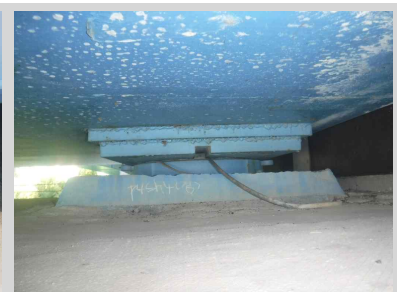
- 현 황: 먼지막이 고무링 탈락
- 원 인: 구조물의 신축거동 등
- 대 책: 주의관찰

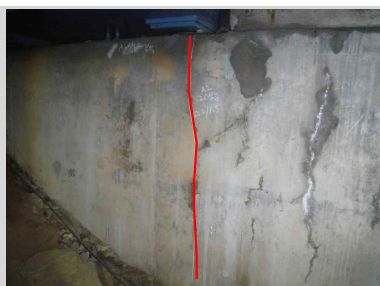
□ 현황: 균열(0.3mm미만)

□ 원인: 건조수축 및 온도변화 등

□ 대책: 균열표면보수

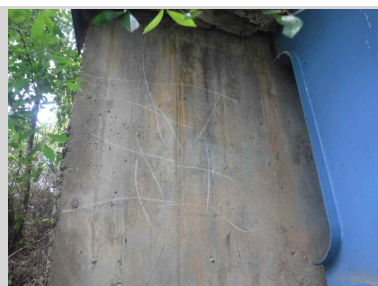
□ 현황: 망상균열

□ 원인: 건조수축 및 온도변화 등

□ 대책: 표면보수

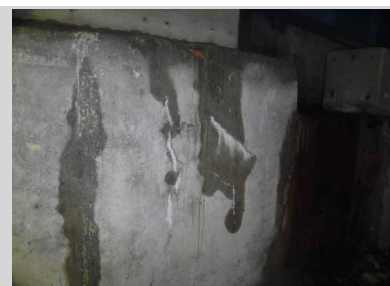
□ 현황: 균열/백태(0.3mm미만)

□ 원인: 균열부 우수유입 등

□ 대책: 균열표면보수

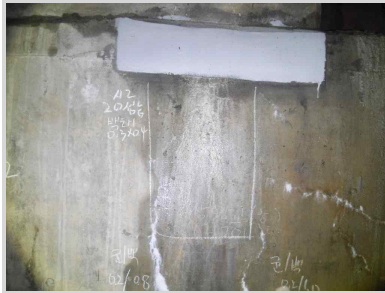
- 현황: 백태  
□ 원인: 단면취약부 우수유입 등  
□ 대책: 표면보수

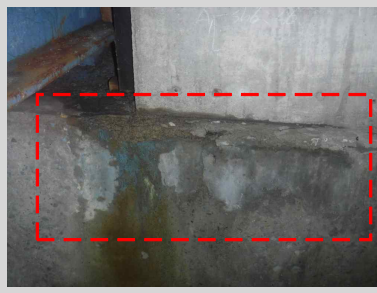
- 현황: 콘크리트 박리  
□ 원인: 신축하부 누수 등  
□ 대책: 단면보수

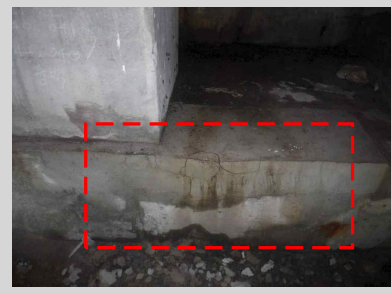
- 현황: 보수부 박리  
□ 원인: 보수미흡 등  
□ 대책: 단면보수

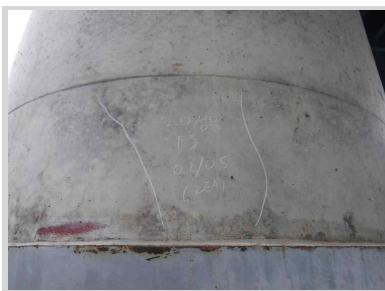
- 현 황: 균열(0.3mm미만)  
□ 원 인: 건조수축 및 온도변화 등  
□ 대 책: 주의관찰

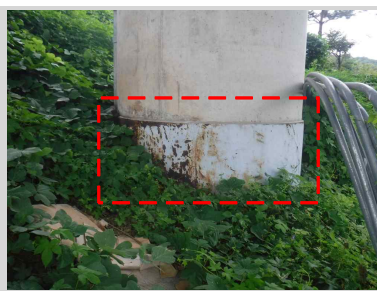
- 현 황: 강판보강부 부식  
□ 원 인: 외기환경적 영향 등  
□ 대 책: 주의관찰

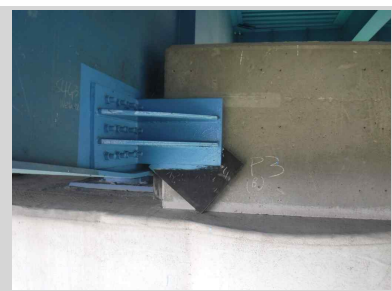
- 현 황: 스토퍼 고무재 탈락  
□ 원 인: 시공미흡 등  
□ 대 책: 주의관찰

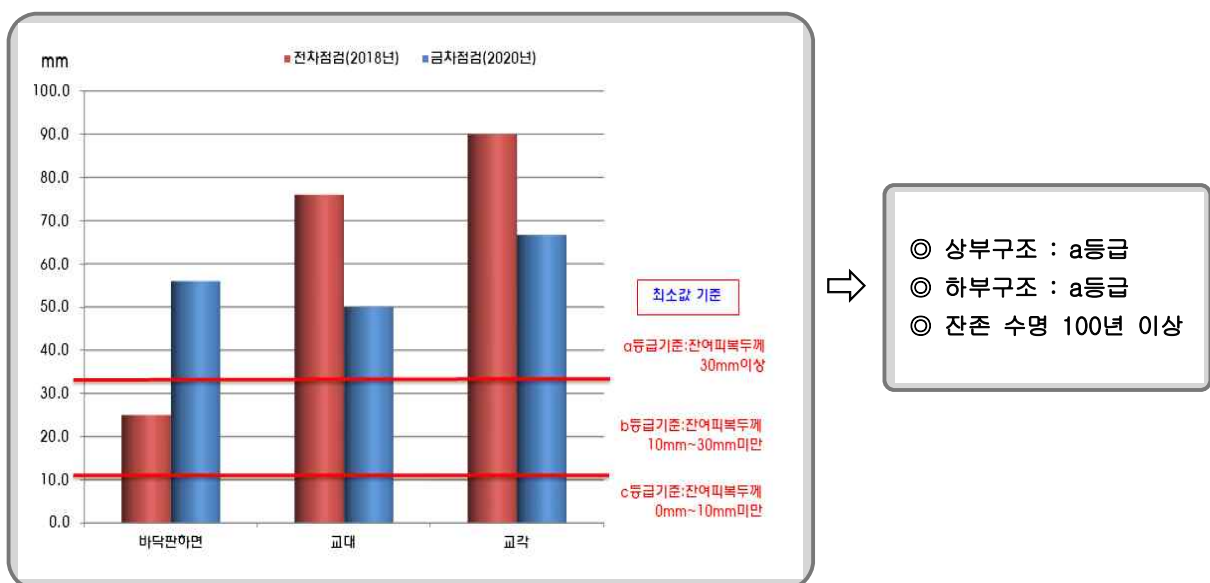
【그림 3-3】 탄산화 잔여깊이 측정결과 비교그래프

콘크리트의 탄산화깊이 측정결과 탄산화깊이는 상부구조 : 5.2~14.0mm, 하부구조 : 5.5~12.3mm로 조사되었다. 또한 탄산화 잔여깊이가 상부구조 : 56.0~69.8mm로 a등급, 하부구조 : 50.0~120.7mm로 a등급으로 평가되었으며 전반적으로 양호한 상태이며, 피복두께에 따른 탄산화 잔존수명을 예측한 결과 최소 100년 이상인 것으로 분석되어 현재 철근부식 및 콘크리트 내구성 저하의 영향은 없는 것으로 판단된다.
