## 제9장 종합결론 및 건의사항

### 9.1 항목별 결과

대상시설물은 준공(1995.12.30) 후 약 25년이 경과한 6경간의 STB형교이다.

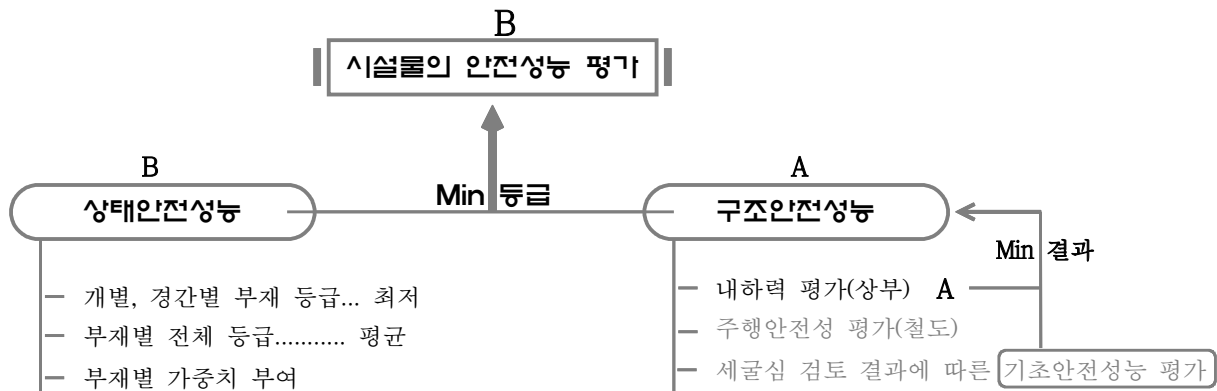
시설물의  
안전성능 평가  
B(O.232)

상태안전성능과 구조안전성능 평가 결과 중 작은 지수를 대표로하는 시설물의 안전성능 평가 결과는 “일부 부재에서 경미한 결함이 발생하였으며, 결함의 진행 여부를 지속적으로 관찰하고 보수 여부를 결정해야 하는 성능 수준”인 B등급으로 나타났다.

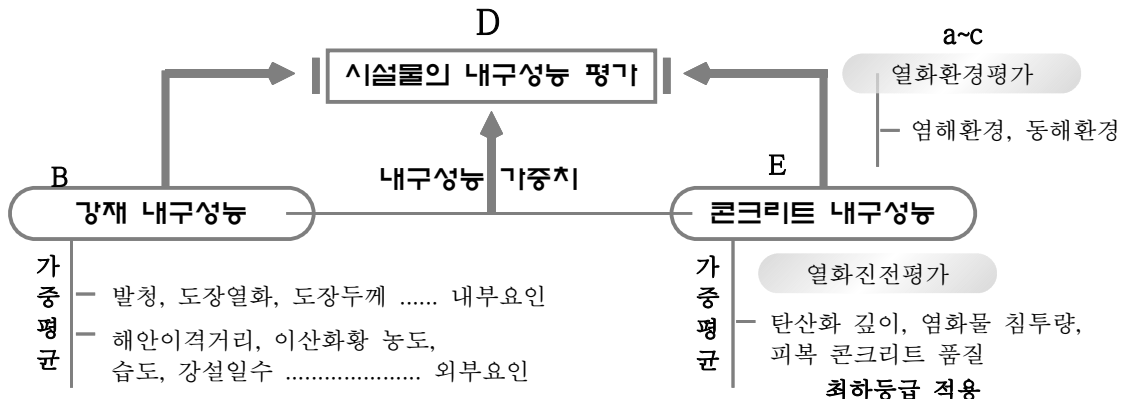
시설물의  
내구성능 평가  
D(O.664)

강재내구성능과 콘크리트내구성능 평가 결과에 내구성능 가중치를 적용하여 평가하는 시설물의 내구성능 평가 결과는 “광범위한 부재에서 내구성 저하가 진행되어 긴급한 보수 또는 교체가 요구되는 성능수준”인 D등급으로 판정되었으나, 염화물 침투량시험 시 바닥판하면 S6 및 교대 A2 측정위치가 구조물의 상부 차수판 탈락, 상·하행 신축이음 연결부 누수로 인한 우천 시 우수 유입 및 겨울철 제설재의 영향으로 e등급으로 평가되었으나, 그 외 콘크리트 내구성평가 시험 결과가 a~b로 평가되었으며, 해안선까지의 최단거리가 57,600m인 것을 고려할 때 구조물의 콘크리트 상태는 양호한 상태인 것으로 판단된다.

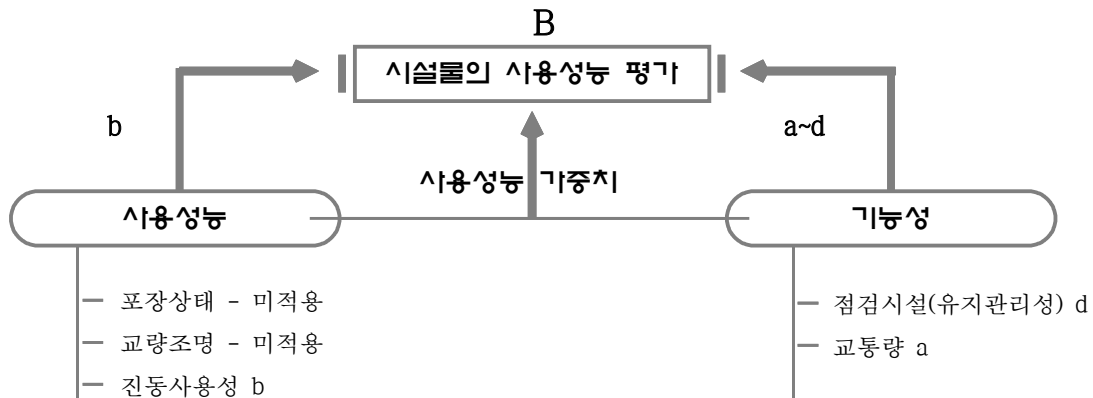
시설물의  
사용성능 평가  
B(0.204)

시설물에 대한 이용자의 만족도를 나타내는 사용성과 목적대로 서비스를 제공, 유지할 수 있는 지에 따른 조건의 충족여부인 기능성의 평가 결과에 가중치를 적용하여 평가하는 시설물의 사용성능 평가 결과는 “현재 수요 등을 만족하나 장래 수요 및 외부조건 변화 등에 대한 관찰 및 주의가 필요한 성능 수준”인 B등급으로 나타났다.
