# 금 강 교 및 장 암 교 정밀안전진단(내진성능평가)용역 요 약 보 고 서 - 장 암 교 -

2021. 09

공주시와 계약 체결한 “금강교 및 장암교 정밀안전진단(내진성능평가) 용역” 중 “장암교”에 대한 과업을 완료하고, 그 결과를 본 보고서에 수록하여 제출합니다.

# 장암교 정밀안전진단 결과표

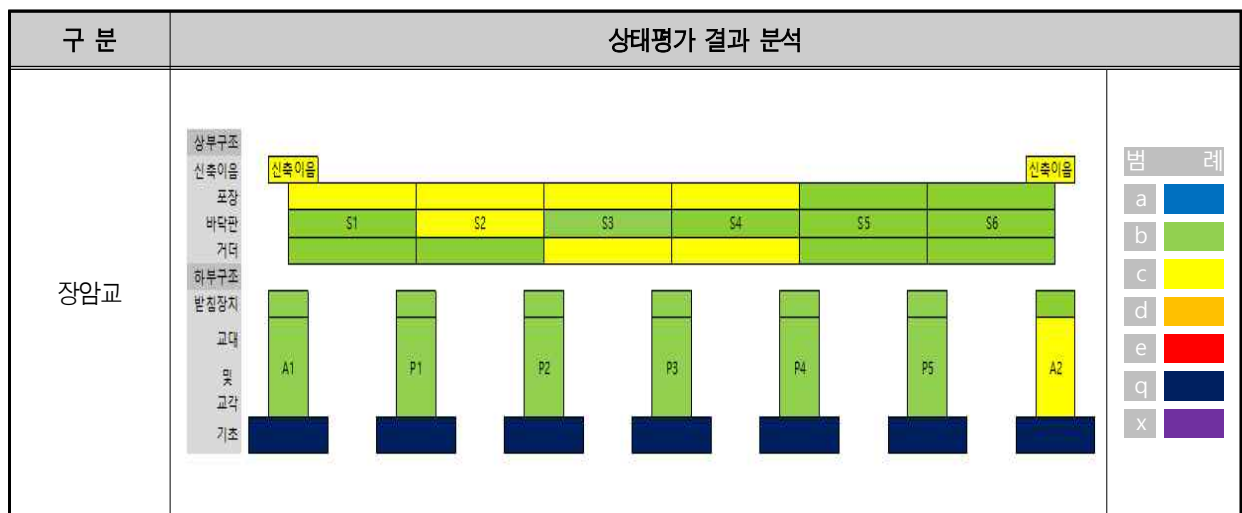
【표 5-3】 장암교 상태평가 현황도

본 대상시설물인 장암교(STB교)에 대한 육안조사에 의한 외관상태 항목과 내구성 요소인 탄산화 및 염화물 항목, 그리고 강재초음파탐상 시험결과를 포함한 전체 교량의 상태평가를 실시한 결과 보조부재에 경미한 결함이 발생하였으나 기능 발휘에는 지장이 없으며 내구성 증진을 위하여 일부의 보수가 필요한 상태인 「B」 (평가지수 : 0.250)으로 평가되었다.

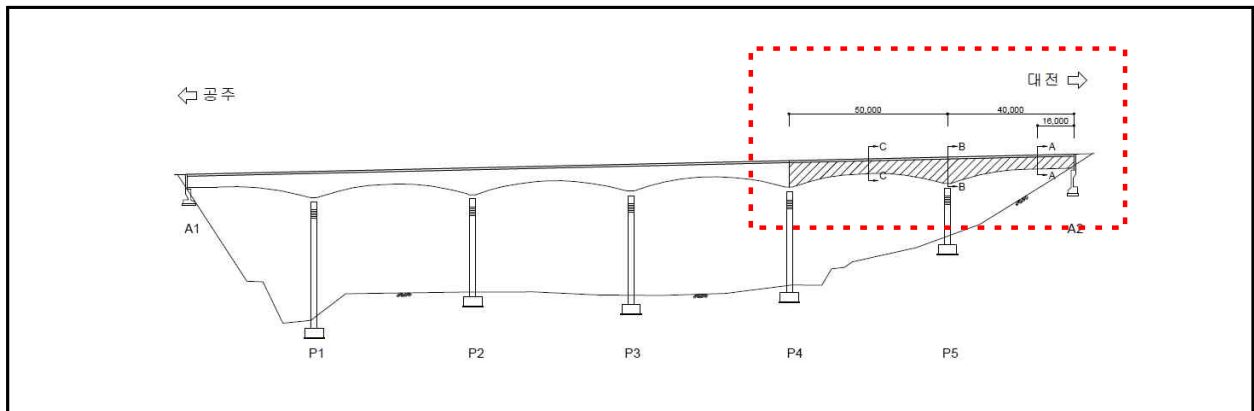
재하시험의 위치는 구조물의 심각한 손상부위가 발생된 경간 및 접근성 등을 종합적으로 고려하여 선정하여야 한다. 대상 교량인 장암교에 대한 재하시험 대상경간은 아래와 같이 과거 안전성평가 이력 및 경간특성 등을 고려하여 Steel Box Girder 구간의 S5경간 및 S6경간을 대상구간으로 선정하였다.

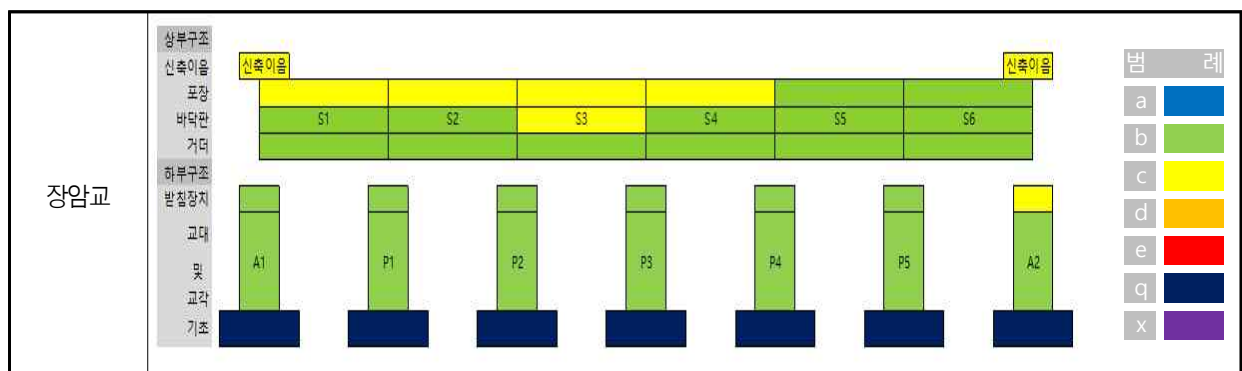
【그림 9-1】 상태평가 현황도 및 주요손상 위치도

장암교 공용년수 증가시 내구성 및 사용성을 저하시킬 수 있는 손상들에 대해서는 결함의 진전여부 및 재발생 여부를 주기적으로 관찰하는 등 중점유지관리 항목으로 선정하여 구조물의 유지관리를 실시하는 것이 바람직할 것으로 판단된다.
