# 금 강 교 및 장 암 교 정밀안전진단(내진성능평가)용역 중 합 보 고 서 - 장 암 교 -

2021. 09

# 장암교 정밀안전진단 결과표

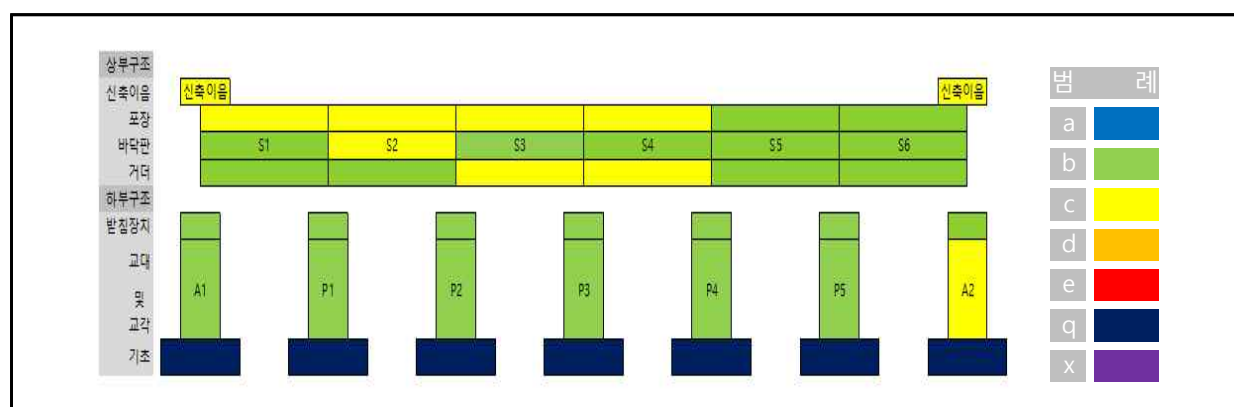
### 6.2 장암교 상태평가 현황도

| 부재의 분류 | | 상부구조 | | 2차<br>부재 | 기타부재 | | | | 받침 | 하부구조 | | 탄산화 | | 염화물 | |
|---|---|---|---|---|---|---|---|---|---|---|---|---|---|---|---|
| | | | | | | | | | | | | 상태평가결과 | | B | |
