# 공주 장암교 비파괴검사 보고서

장암교 안전진단

2021.07.06

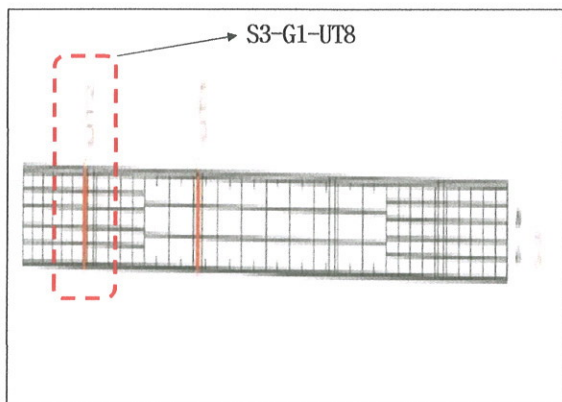
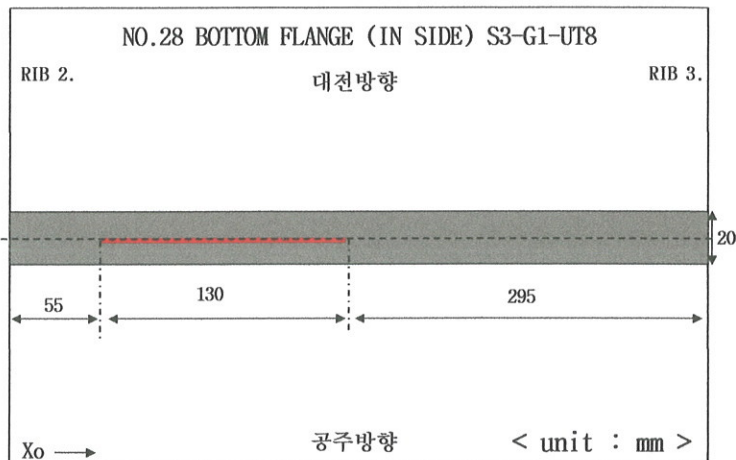
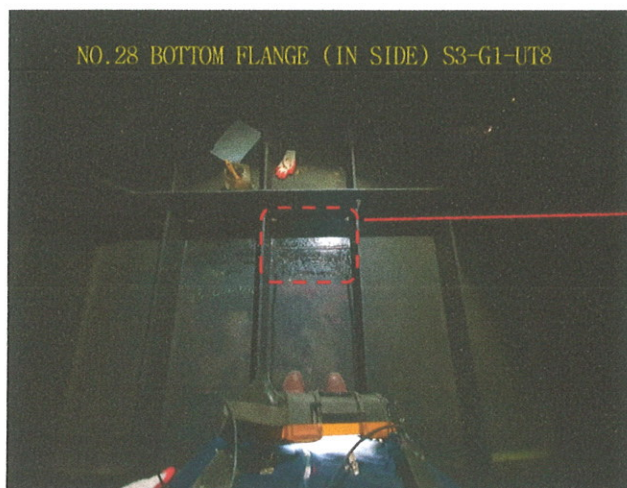
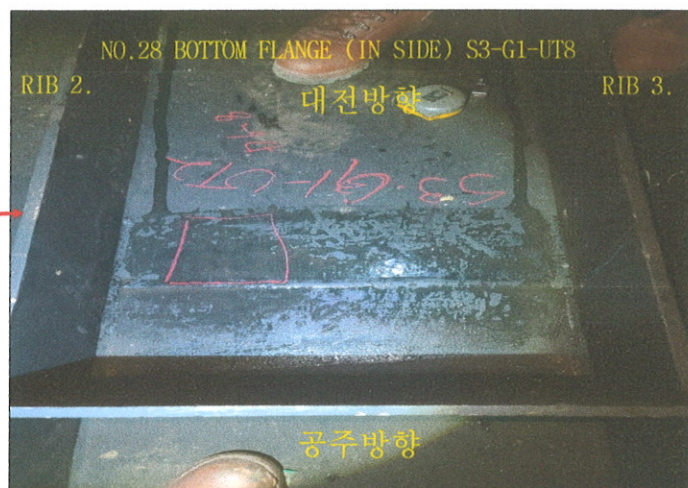
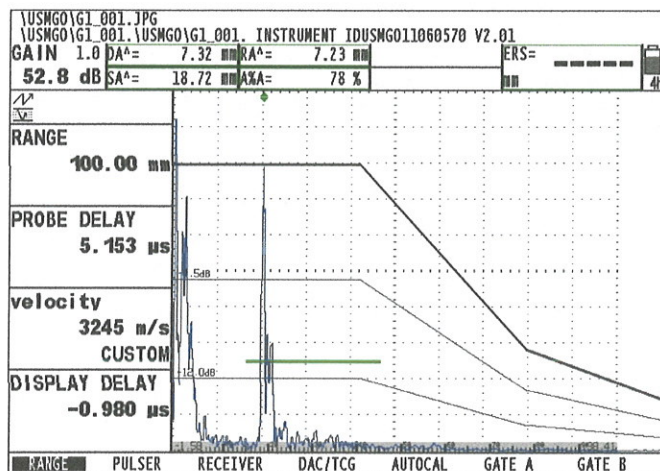
### UT DEFECT MAP

- UT DEFECT 내용
- Xo:55mm
- Yo:+0mm
- Length:130mm
- Depth:6 ~ 8mm
- Amplitude: DAC 0 dB

- 장소 : 충남 공주시 장암교
- 위치 : S3-G1-UT8 (성적서 3페이지 참조)
- 내용 : 용접부 탐상시 지시가 나타나는 위치는 I.P(용입부족)로 예측 됩니다.

지시가 나타나는 ECHO 높이는 허용하는 기준레벨과 길이를 초과하는 지시로서 KS B 0896 대비 불합격에 해당하는 사항입니다. 검사자 입장에서는 수정 후 재 검사가 이루어지는게 좋다고 판단이 됩니다. 만약에 수정이 불가할때에는 매 년 정기검사 시 불합격 부위를 정밀하게 검사하여 지시가 진행이 되었는지 아닌지 확인 하는 방법도 있지 않을까? 하는 생각입니다.

그러나 현재 초음파탐상검사 결과 나타나는 ECHO 높이,길이 를 보시면 수정 후 재 검사가 이루어지는게 좋다고 판단 되는 사항입니다.
