## 장암교 교면포장 S2

| 관<br>리<br>기<br>관 | 충청남도 공주시 | | | | | 용역명 | | | | | 2025년 장암교<br>정밀안전진단용역(성능평가 포함) | | | | | 구조물명 | | 장암교 | | 분류 | | S2 | |
| | | | | | | | | | | | | | | | | 도면명 | | 교면포장 외관조사망도 | | 도면번호 | | 002 | |

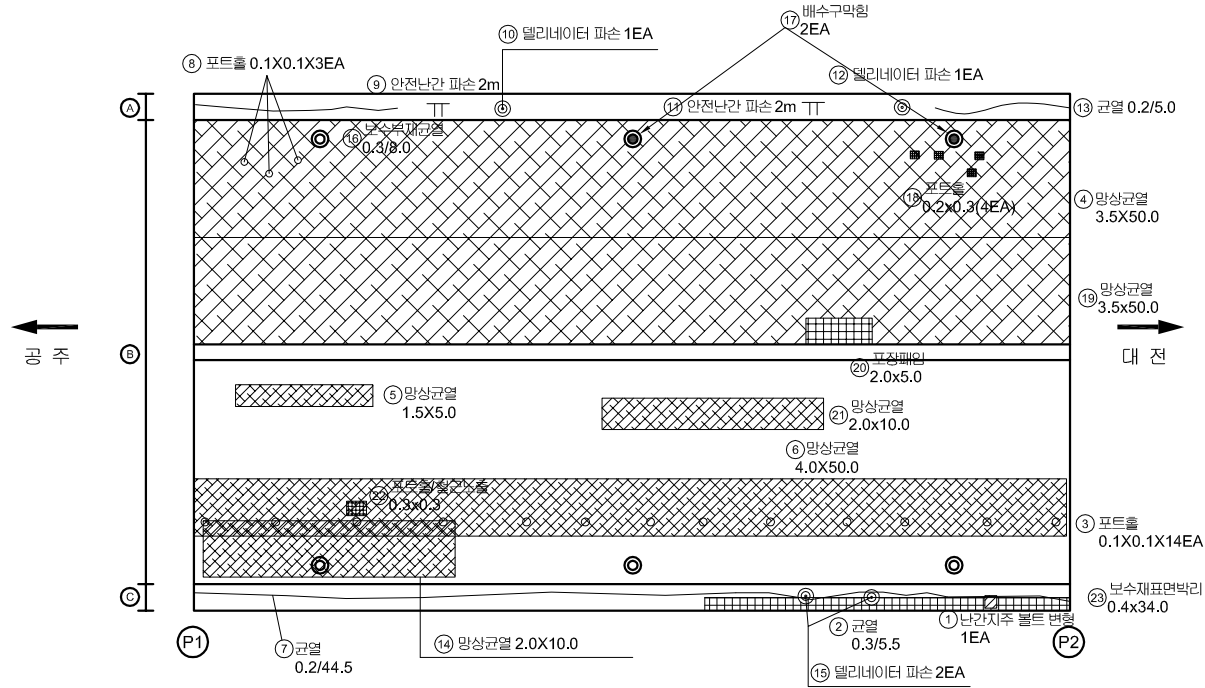
| 번호 | 위치 | 손상재원 | | | | | | 비고 |
|---|---|---|---|---|---|---|---|---|
| 1 | 난간 및 연석 | 난간지주볼트변형 | | | 1 | ea | 1.00 | 구 |
| 2 | 난간 및 연석 | 균열(0.3mm이상) | 0.30 | 5.50 | 1 | m | 5.50 | 구 |
| 3 | 교면포장 | 포트홀 | 0.10 | 0.10 | 14 | ㎡ | 0.14 | 구 |
| 4 | 교면포장 | 망상균열 | 3.50 | 50.00 | 1 | ㎡ | 175.00 | 구 |
| 5 | 교면포장 | 망상균열 | 1.50 | 5.00 | 1 | ㎡ | 7.50 | 구 |
| 6 | 교면포장 | 망상균열 | 4.00 | 50.00 | 1 | ㎡ | 200.00 | 구 |
| 7 | 난간 및 연석 | 균열(0.3mm미만) | 0.20 | 44.50 | 1 | m | 44.50 | 구 |
| 8 | 교면포장 | 포트홀 | 0.10 | 0.10 | 3 | ㎡ | 0.03 | 구 |
| 9 | 난간 및 연석 | 안전난간 파손 | | 2.00 | 1 | m | 2.00 | 구 |
| 10 | 난간 및 연석 | 델리네이터 파손 | | | 1 | ea | 1.00 | 구 |
| 11 | 난간 및 연석 | 안전난간 파손 | | 2.00 | 1 | m | 2.00 | 구 |
| 12 | 난간 및 연석 | 델리네이터 파손 | | | 1 | ea | 1.00 | 구 |
| 13 | 난간 및 연석 | 균열(0.3mm미만) | 0.20 | 5.00 | 1 | m | 5.00 | 구 |
| 14 | 교면포장 | 망상균열 | 2.00 | 10.00 | 1 | ㎡ | 20.00 | 구 |
| 15 | 난간 및 연석 | 델리네이터 파손 | | | 2 | ea | 2.00 | 구 |
| 16 | 난간 및 연석 | 보수부표균열(0.3mm이상) | 0.30 | 8.00 | 1 | m | 8.00 | 신 |
| 17 | 배수시설 | 배수구막힘 | | | 2 | ea | 2.00 | 신 |
| 18 | 교면포장 | 포트홀 | 0.20 | 0.30 | 4 | ㎡ | 0.24 | 신 |
| 19 | 교면포장 | 망상균열 | 3.50 | 50.00 | 1 | ㎡ | 175.00 | 신 |
| 20 | 교면포장 | 포장해일 | 2.00 | 5.00 | 1 | ㎡ | 10.00 | 신 |
| 21 | 교면포장 | 망상균열 | 2.00 | 10.00 | 1 | ㎡ | 20.00 | 신 |
| 22 | 교면포장 | 포트홀(중간노출) | 0.30 | 0.30 | 1 | ㎡ | 0.09 | 신 |
| 23 | 난간 및 연석 | 보수표면막리 | 0.40 | 34.00 | 1 | ㎡ | 13.60 | 신 |

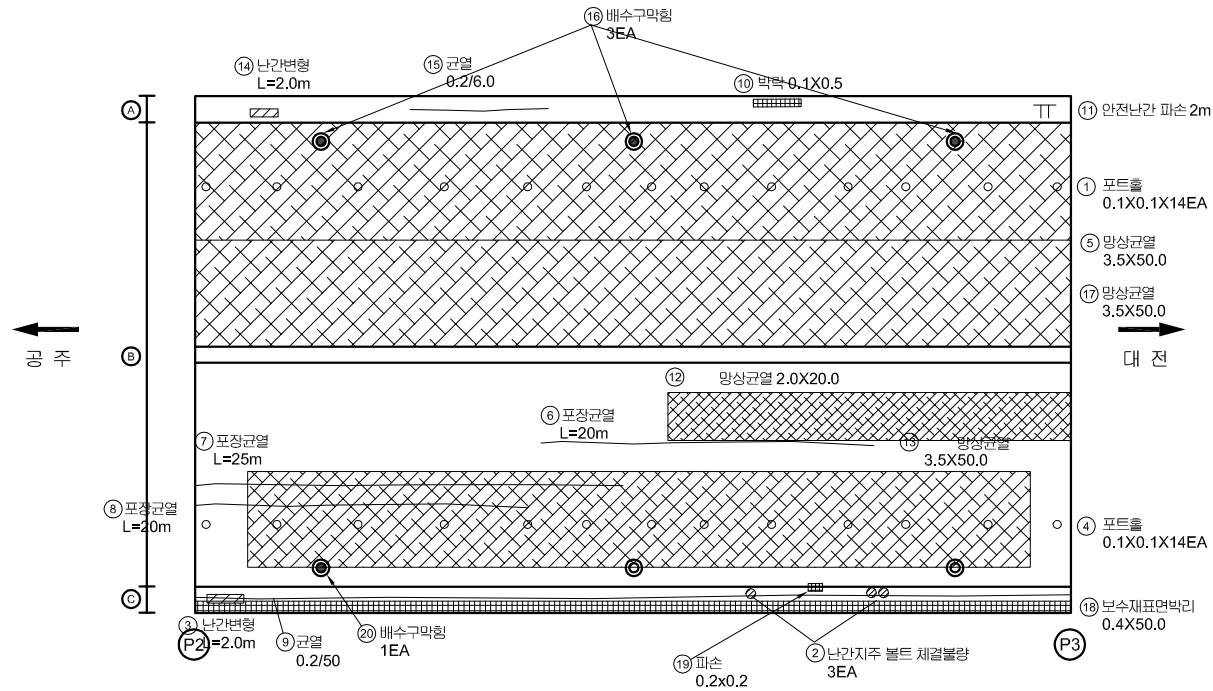
# 장암교 교면포장 S3

| 번호 | 위치 | 손상재원 | | | | | | 비고 |
|---|---|---|---|---|---|---|---|---|
| 5 | 교면포장 | 망상균열 | 3.50 | 50.00 | 1 | ㎡ | 175.00 | 구 |
| 6 | 교면포장 | 포장균열 | | 20.00 | 1 | m | 20.00 | 구 |
| 7 | 교면포장 | 포장균열 | | 25.00 | 1 | m | 25.00 | 구 |
| 8 | 교면포장 | 포장균열 | | 20.00 | 1 | m | 20.00 | 구 |
| 9 | 난간 및 연석 | 균열(0.3mm미만) | 0.20 | 50.00 | 1 | ㎡ | 50.00 | 구 |
| 12 | 교면포장 | 망상균열 | 2.00 | 20.00 | 1 | ㎡ | 40.00 | 구 |
| 13 | 교면포장 | 망상균열 | 3.50 | 50.00 | 1 | ㎡ | 175.00 | 구 |
| 15 | 난간 및 연석 | 균열(0.3mm미만) | 0.20 | 6.00 | 1 | ㎡ | 6.00 | 신 |
| 17 | 교면포장 | 망상균열 | 3.50 | 50.00 | 1 | ㎡ | 175.00 | 신 |

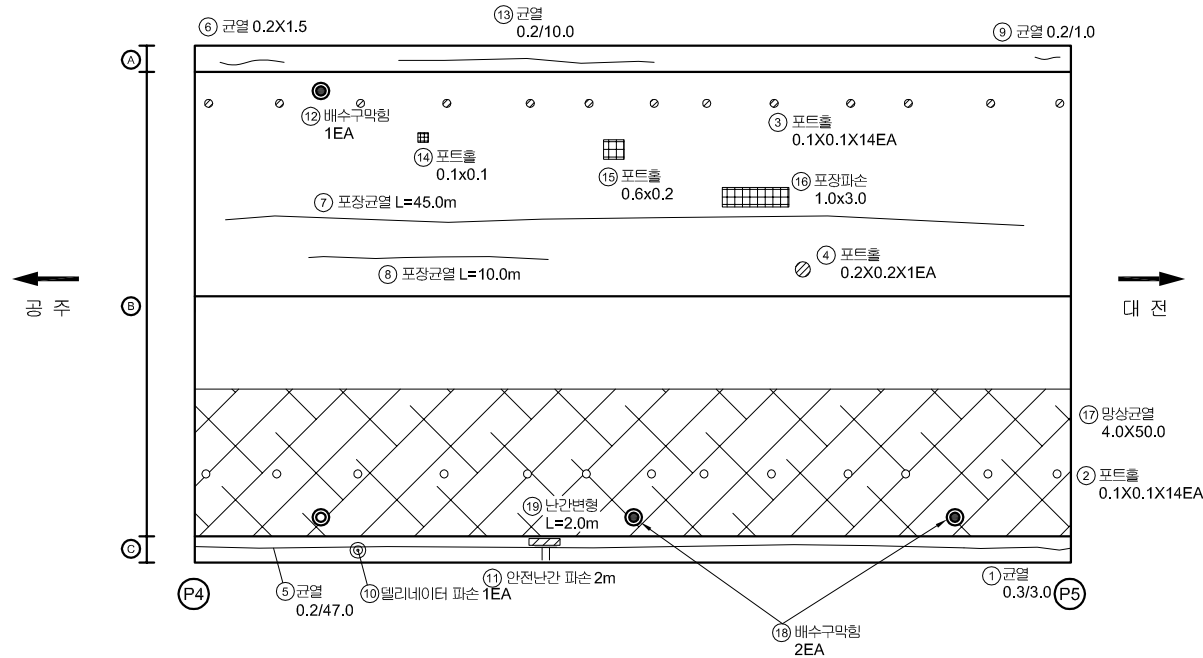
# 장암교 교면포장 S5

| 번호 | 위치 | 손상재원 | | | | | | 비고 |
|---|---|---|---|---|---|---|---|---|
| 1 | 난간 및 연석 | 균열(0.3mm이상) | 0.30 | 3.00 | 1 | m | 3.00 | 구 |
| 5 | 난간 및 연석 | 균열(0.3mm미만) | 0.20 | 47.00 | 1 | m | 47.00 | 구 |
| 6 | 난간 및 연석 | 균열(0.3mm미만) | 0.20 | 1.50 | 1 | m | 1.50 | 구 |
| 7 | 교면포장 | 포장균열 | | 45.00 | 1 | m | 45.00 | 구 |
| 8 | 교면포장 | 포장균열 | | 10.00 | 1 | m | 10.00 | 구 |
| 9 | 난간 및 연석 | 균열(0.3mm미만) | 0.20 | 1.00 | 1 | m | 1.00 | 구 |
| 13 | 난간 및 연석 | 균열(0.3mm미만) | 0.20 | 10.00 | 1 | m | 10.00 | 신 |
| 17 | 교면포장 | 망상균열 | 4.00 | 50.00 | 1 | ㎡ | 200.00 | 신 |

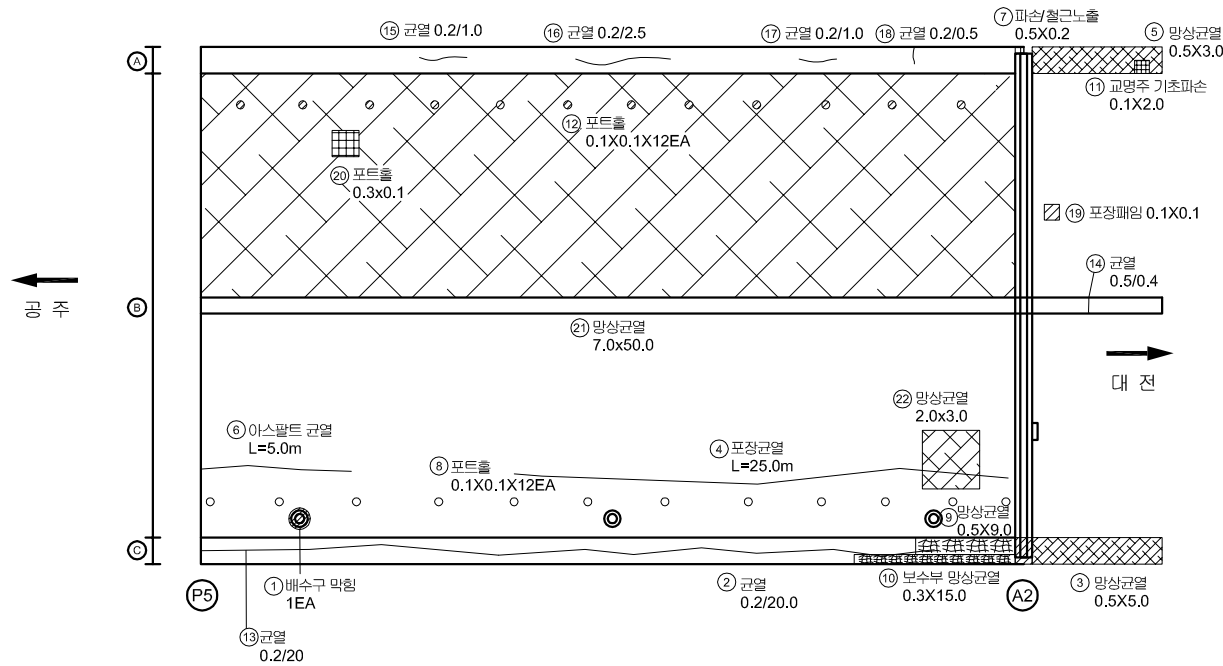
# 장암교 교면포장 S6

| 번호 | 위치 | 손상재원 | | | | | | 비고 |
|---|---|---|---|---|---|---|---|---|
| 2 | 난간 및 연석 | 균열(0.3mm이하) | 0.30 | 15.00 | 1 | m | 15.00 | 구 |
| 3 | 난간 및 연석 | 망상균열 | 0.50 | 5.00 | 1 | m | 2.50 | 구 |
| 4 | 교면포장 | 포장균열 | | 25.00 | 1 | m | 25.00 | 구 |
| 5 | 난간 및 연석 | 망상균열 | 0.50 | 3.00 | 1 | m | 1.50 | 구 |
| 6 | 교면포장 | 포장균열 | | 5.00 | 1 | m | 5.00 | 구 |
| 9 | 난간 및 연석 | 망상균열 | 0.50 | 9.00 | 1 | m | 4.50 | 구 |
| 10 | 난간 및 연석 | 보수부망상균열 | 0.30 | 15.00 | 1 | m | 4.50 | 구 |
| 13 | 난간 및 연석 | 균열(0.3mm이하) | 0.20 | 20.00 | 1 | m | 20.00 | 구 |
| 14 | 난간 및 연석 | 균열(0.3mm이하) | 0.50 | 0.40 | 1 | m | 0.40 | 구 |
| 15 | 난간 및 연석 | 균열(0.3mm이하) | 0.20 | 1.00 | 1 | m | 1.00 | 구 |
| 16 | 난간 및 연석 | 균열(0.3mm이하) | 0.20 | 2.50 | 1 | m | 2.50 | 구 |
| 17 | 난간 및 연석 | 균열(0.3mm이하) | 0.20 | 1.00 | 1 | m | 1.00 | 구 |
| 18 | 난간 및 연석 | 균열(0.3mm이하) | 0.20 | 0.50 | 1 | m | 0.50 | 구 |
| 21 | 교면포장 | 망상균열 | 7.00 | 50.00 | 1 | m | 350.00 | 신 |
| 22 | 교면포장 | 망상균열 | 2.00 | 3.00 | 1 | m | 6.00 | 신 |

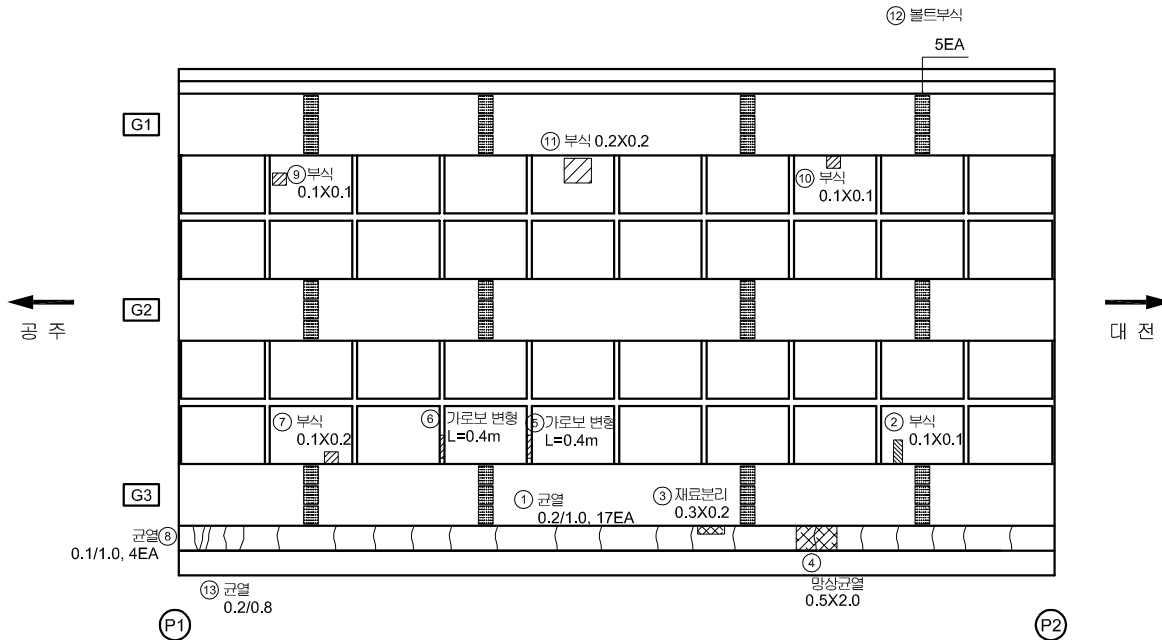
# 장암교 바닥판하면 S2

| 번호 | 위치 | 손상재원 | | | | | | 비고 |
|---|---|---|---|---|---|---|---|---|
| 1 | 바닥판하면 | 균열(0.3mm미만) | 0.20 | 1.00 | 17 | m | 17.00 | 구 |
| 2 | 바닥판하면 | 부식 | 0.10 | 0.10 | 1 | m <sup>2</sup> | 0.01 | 구 |
| 4 | 바닥판하면 | 망상균열 | 0.50 | 2.00 | 1 | m <sup>2</sup> | 1.00 | 구 |
| 7 | 바닥판하면 | 부식 | 0.10 | 0.20 | 1 | m <sup>2</sup> | 0.02 | 구 |
| 8 | 바닥판하면 | 균열(0.3mm미만) | 0.10 | 1.00 | 1 | m | 1.00 | 구 |
| 9 | 바닥판하면 | 부식 | 0.10 | 0.10 | 1 | m <sup>2</sup> | 0.01 | 구 |
| 10 | 바닥판하면 | 부식 | 0.10 | 0.10 | 1 | m <sup>2</sup> | 0.01 | 구 |
| 11 | 바닥판하면 | 부식 | 0.20 | 0.20 | 1 | m <sup>2</sup> | 0.04 | 구 |
| 12 | 바닥판하면 | 볼트부식 | | | 5 | ea | 5.00 | 신 |
| 13 | 바닥판하면 | 균열(0.3mm미만) | 0.20 | 0.80 | 1 | m | 0.80 | 신 |

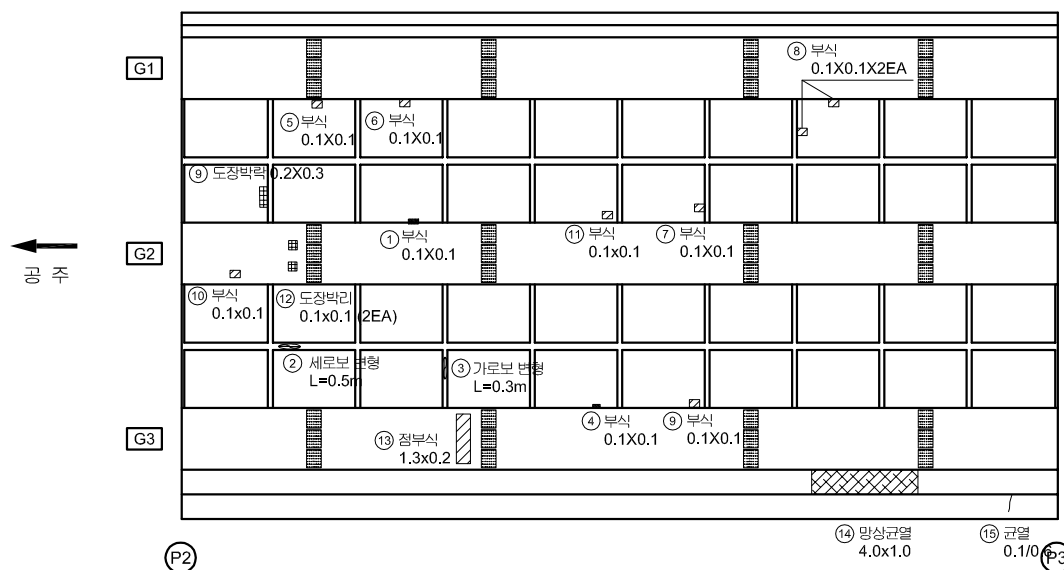
| 번호 | 위치 | 손상재원 | | | | | |
|---|---|---|---|---|---|---|---|
| 1 | 바닥판하면 | 부식 | 0.10 | 0.10 | 1 | ㎡ | 0.01 |
| 4 | 바닥판하면 | 부식 | 0.10 | 0.10 | 1 | ㎡ | 0.01 |
| 5 | 바닥판하면 | 부식 | 0.10 | 0.10 | 1 | ㎡ | 0.01 |
| 6 | 바닥판하면 | 부식 | 0.10 | 0.10 | 1 | ㎡ | 0.01 |
| 7 | 바닥판하면 | 부식 | 0.10 | 0.10 | 1 | ㎡ | 0.01 |
| 8 | 바닥판하면 | 부식 | 0.10 | 0.10 | 1 | ㎡ | 0.01 |
| 10 | 바닥판하면 | 부식 | 0.10 | 0.10 | 1 | ㎡ | 0.01 |
| 11 | 바닥판하면 | 부식 | 0.10 | 0.10 | 1 | ㎡ | 0.01 |
| 13 | 바닥판하면 | 결부식 | 1.30 | 0.20 | 1 | ㎡ | 0.26 |
| 14 | 바닥판하면 | 양상균열 | 4.00 | 1.00 | 1 | ㎡ | 4.00 |
| 15 | 바닥판하면 | 균열(0.3mm이하) | 0.20 | 0.60 | 1 | m | 0.60 |

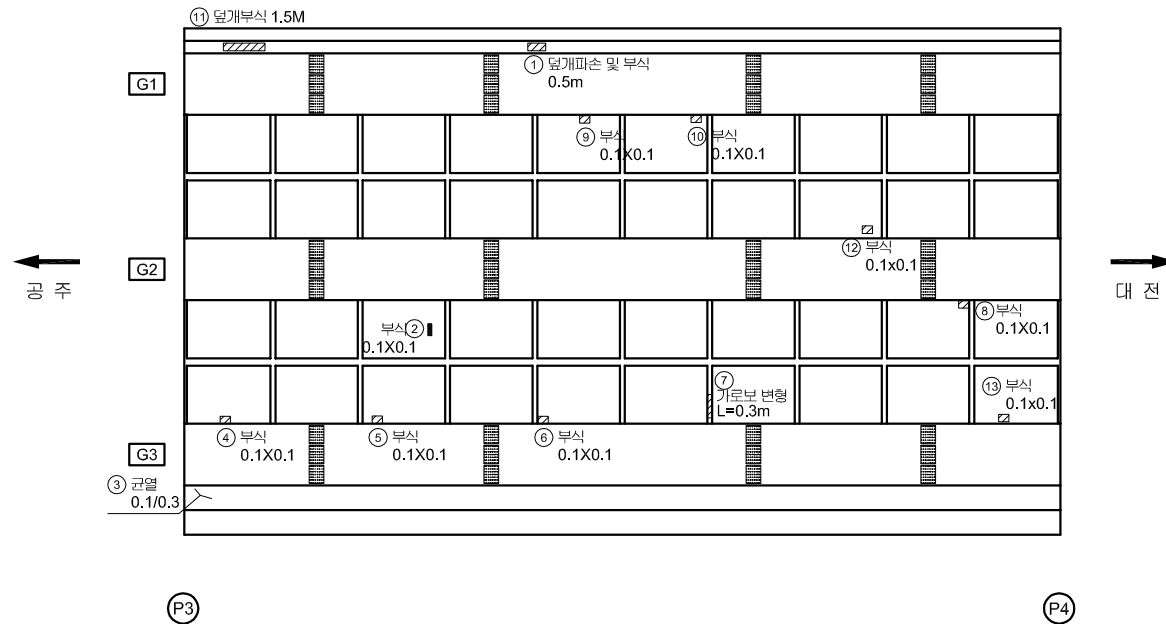
## 장암교 바닥판하면 S4

| 번호 | 위치 | 손상재원 | | | | | | 비고 |
|---|---|---|---|---|---|---|---|---|
| 1 | 바닥판하면 | 연개파손 및 부식 | | 0.50 | 1 | m | 0.50 | 구 |
| 2 | 바닥판하면 | 부식 | 0.10 | 0.10 | 1 | m <sup>2</sup> | 0.01 | 구 |
| 3 | 바닥판하면 | 균열(0.3mm미만) | 0.10 | 0.30 | 1 | m | 0.30 | 구 |
| 4 | 바닥판하면 | 부식 | 0.10 | 0.10 | 1 | m <sup>2</sup> | 0.01 | 구 |
| 5 | 바닥판하면 | 부식 | 0.10 | 0.10 | 1 | m <sup>2</sup> | 0.01 | 구 |
| 6 | 바닥판하면 | 부식 | 0.10 | 0.10 | 1 | m <sup>2</sup> | 0.01 | 구 |
| 8 | 바닥판하면 | 부식 | 0.10 | 0.10 | 1 | m <sup>2</sup> | 0.01 | 구 |
| 9 | 바닥판하면 | 부식 | 0.10 | 0.10 | 1 | m <sup>2</sup> | 0.01 | 구 |
| 10 | 바닥판하면 | 부식 | 0.10 | 0.10 | 1 | m <sup>2</sup> | 0.01 | 구 |
| 11 | 바닥판하면 | 연개부식 | | 1.50 | 1 | m | 1.50 | 구 |
| 12 | 바닥판하면 | 부식 | 0.10 | 0.10 | 1 | m <sup>2</sup> | 0.01 | 신 |
| 13 | 바닥판하면 | 부식 | 0.10 | 0.10 | 1 | m <sup>2</sup> | 0.01 | 신 |

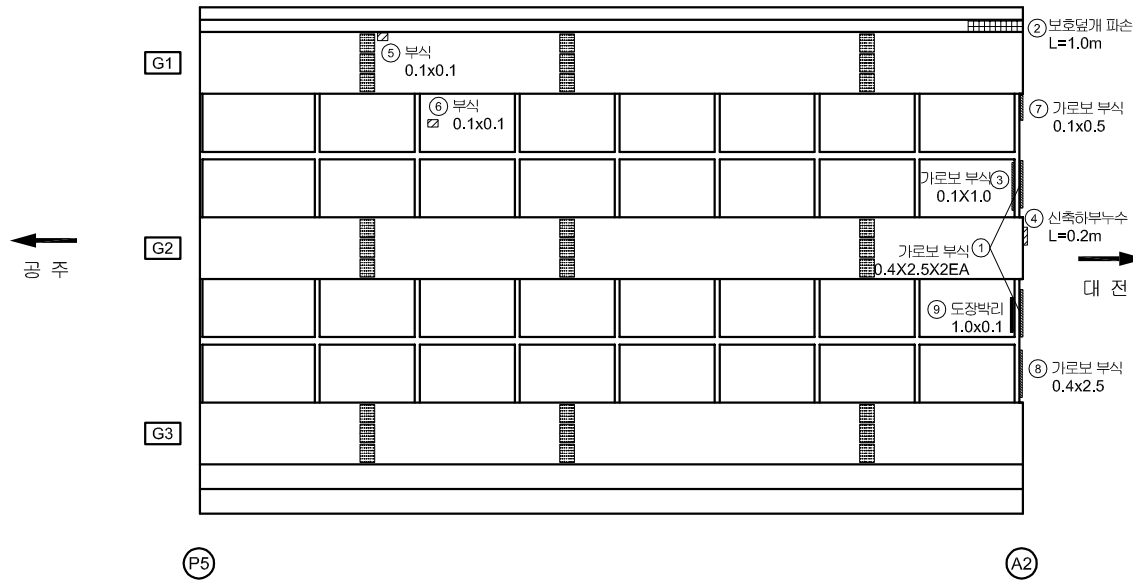
# 장암교 바닥판하면 S6

| 번호 | 위치 | 손상재원 | | | | | | 비고 |
|---|---|---|---|---|---|---|---|---|
| 1 | 가로보 및 새라보 | 가로보 부식 | 0.40 | 2.50 | 2 | m | 2.00 | 구 |
| 3 | 가로보 및 새라보 | 가로보 부식 | 0.10 | 1.00 | 1 | m | 0.10 | 구 |
| 4 | 바닥면하판 | 신축하부누수 | | 0.20 | 2 | m | 0.40 | 구 |
| 5 | 바닥면하판 | 부식 | 0.10 | 0.10 | 1 | m | 0.01 | 신 |
| 6 | 바닥면하판 | 부식 | 0.10 | 0.10 | 1 | m | 0.01 | 신 |
| 7 | 가로보 및 새라보 | 가로보 부식 | 0.10 | 0.50 | 1 | m | 0.05 | 신 |
| 8 | 가로보 및 새라보 | 가로보 부식 | 0.40 | 2.50 | 1 | m | 1.00 | 신 |

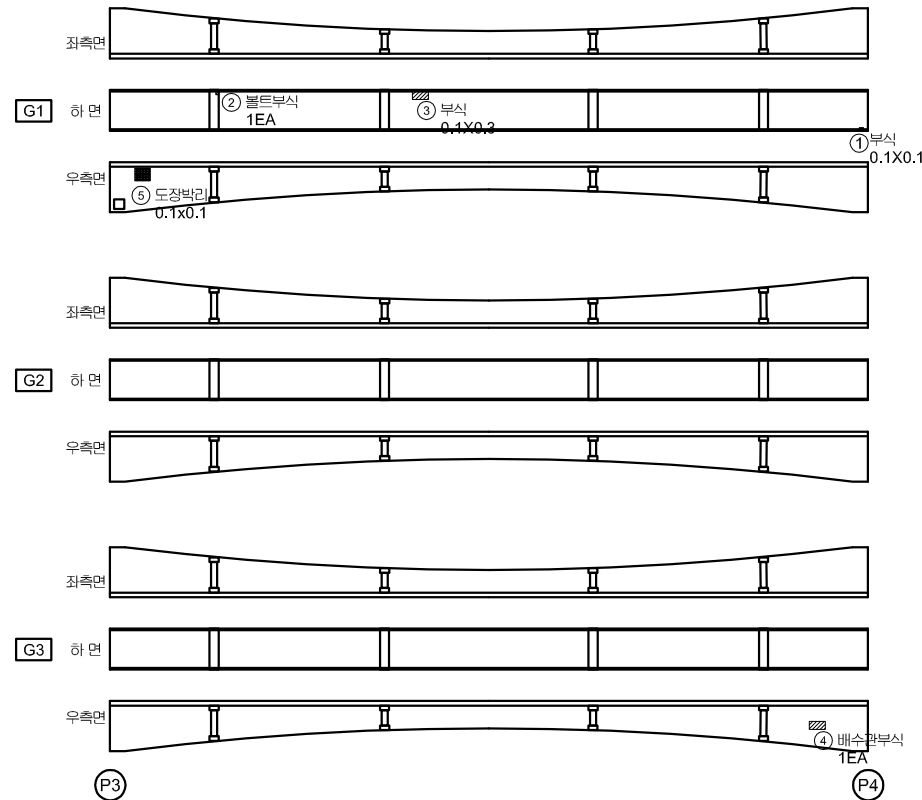
# 장암교 거더외부 S4

| 번호 | 위치 | 손상재원 | | | | | | 비고 |
|---|---|---|---|---|---|---|---|---|
| 1 | 거더 | 부식 | 0.10 | 0.10 | 1 | m | 0.01 | 구 |
| 2 | 거더 | 볼트부식 | | | 1 | ea | 1.00 | 구 |
| 3 | 거더 | 부식 | 0.10 | 0.30 | 1 | m | 0.03 | 구 |
| 4 | 배수시설 | 배수관부식 | | | 1 | ea | 1.00 | 구 |

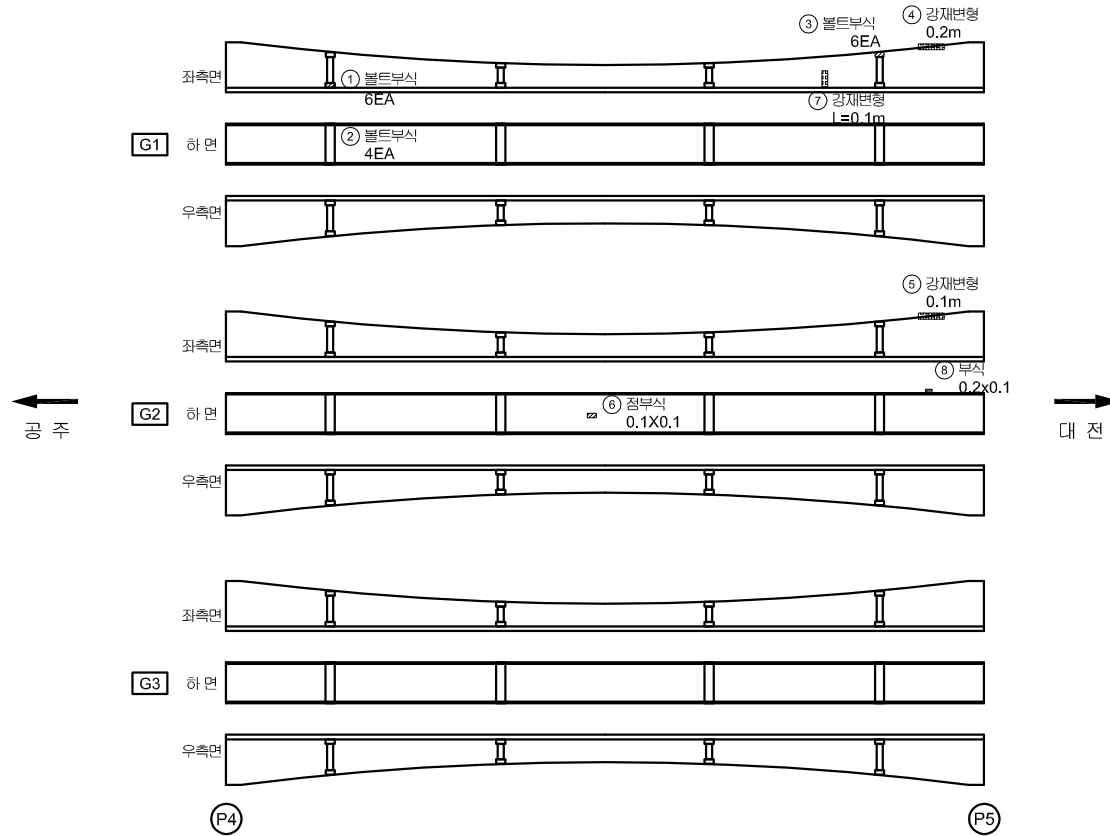
# 장암교 거더외부 S5

| 번호 | 위치 | 손상재원 | | | | | | 비고 |
|---|---|---|---|---|---|---|---|---|
| 1 | 거더 | 볼트부식 | | | 6 | ea | 6.00 | 구 |
| 2 | 거더 | 볼트부식 | | | 4 | ea | 4.00 | 구 |
| 3 | 거더 | 볼트부식 | | | 6 | ea | 6.00 | 구 |
| 6 | 거더 | 정부식 | 0.10 | 0.10 | 1 | m | 0.01 | 구 |
| 8 | 거더 | 부식 | 0.20 | 0.10 | 1 | m | 0.02 | 신 |

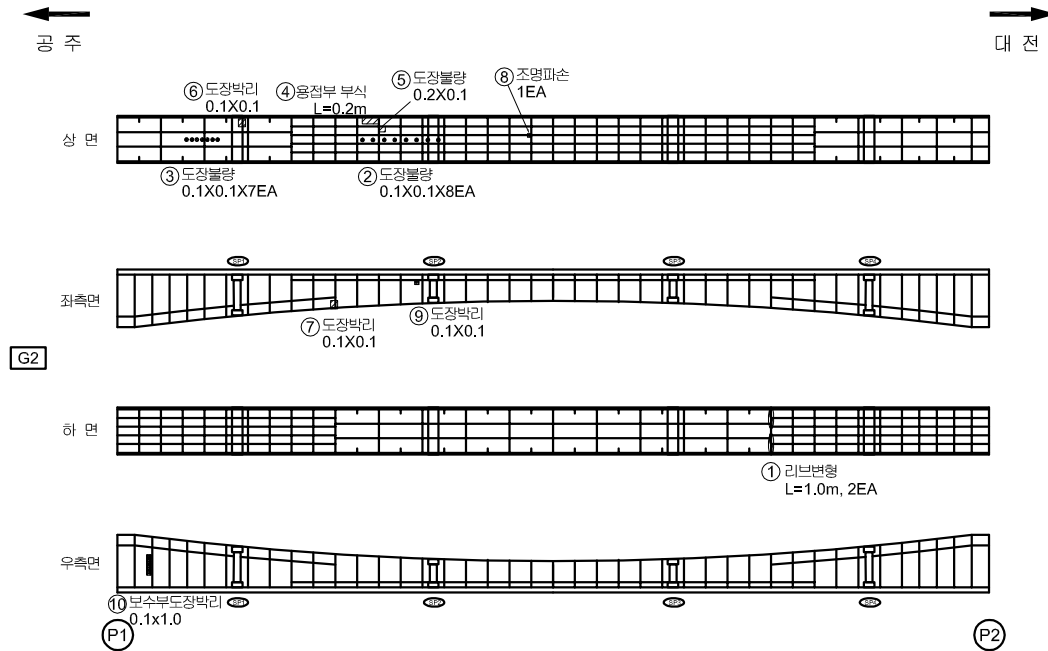
# 장암교 거더내부 G2-S2

| 번호 | 위치 | 손상재원 | | | | | | 비고 |
|---|---|---|---|---|---|---|---|---|
| 4 | 거더 | 용접부부식 | | 0.20 | 1 | m | 0.20 | 구 |

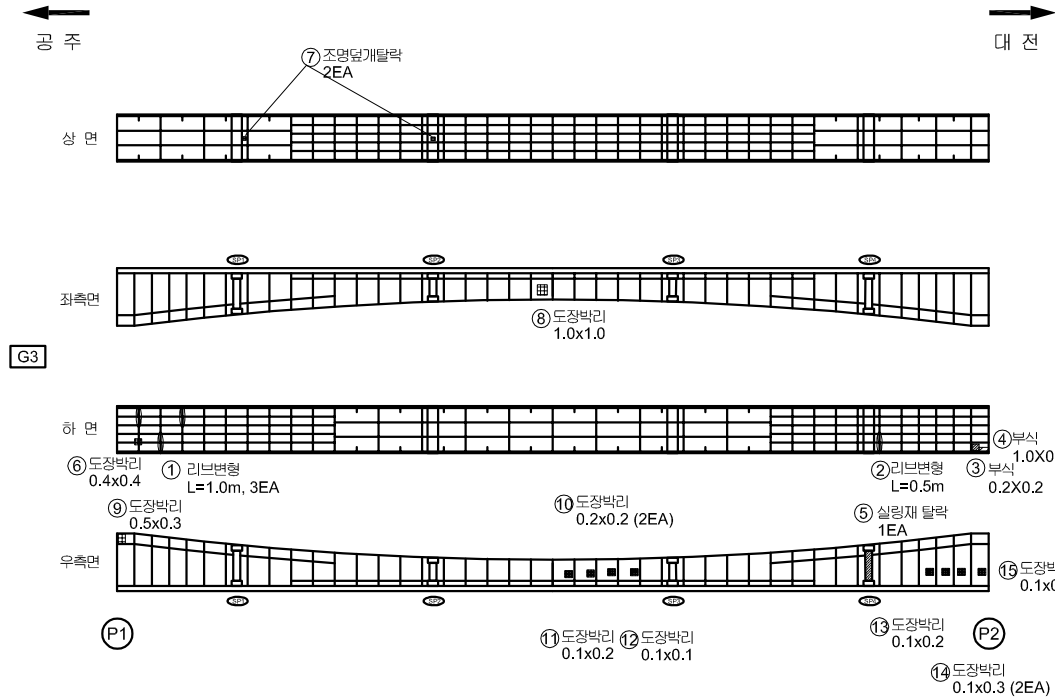
# 장암교 거더내부 G3-S2

| 번호 | 위치 | 손상재원 | | | | | | 비고 |
|---|---|---|---|---|---|---|---|---|
| 3 | 거더 | 부식 | 0.20 | 0.20 | 1 | m | 0.04 | 구 |
| 4 | 거더 | 부식 | 1.00 | 0.60 | 1 | m | 0.60 | 구 |

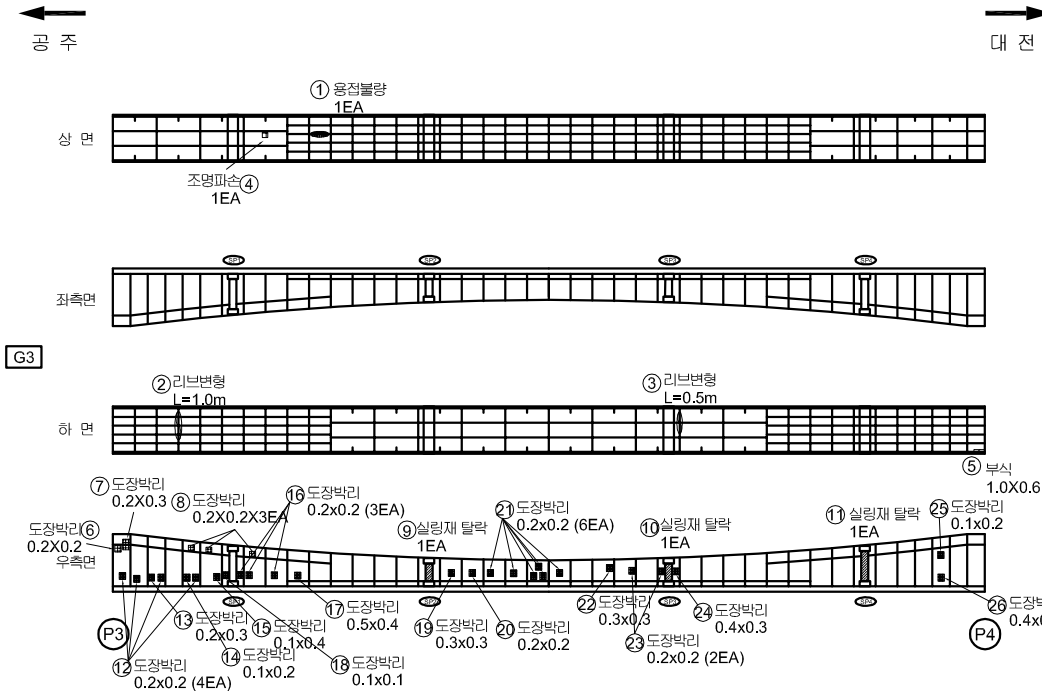
# 장암교 거더내부 G3-S4

| 번호 | 위치 | 손상재원 | | | | | | 비고 |
|---|---|---|---|---|---|---|---|---|
| 5 | 거더 | 부식 | 1.00 | 0.60 | 1 | m <sup>2</sup> | 0.60 | 구 |

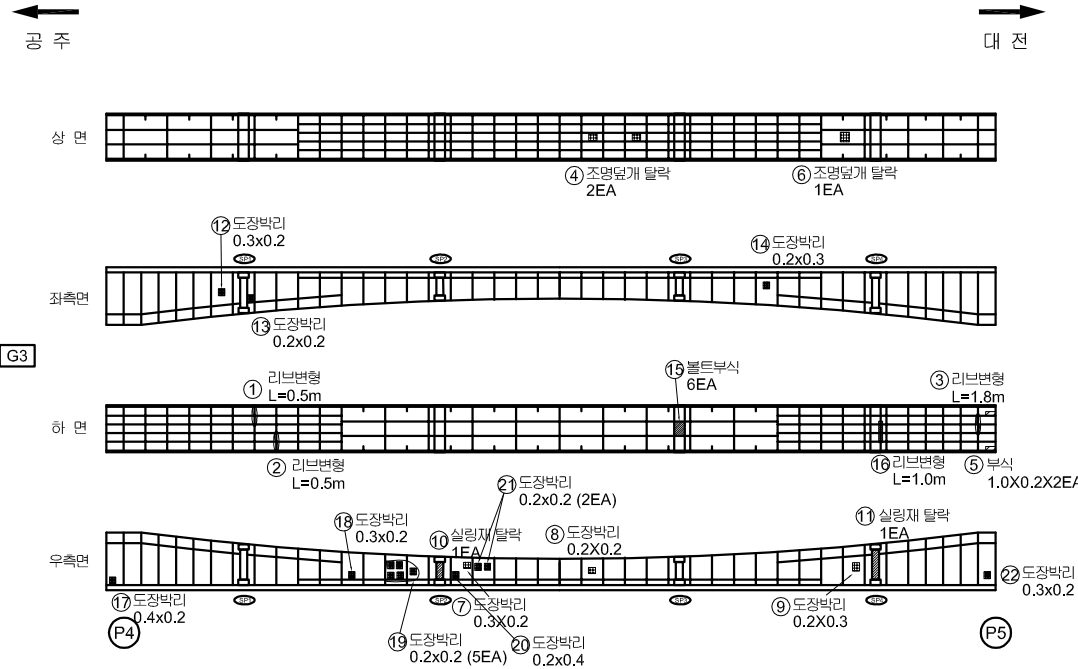
# 장암교 거더내부 G3-S5

| 번호 | 위치 | 손상재원 | | | | | | 비고 |
|---|---|---|---|---|---|---|---|---|
| 5 | 거더 | 부식 | 1.00 | 0.20 | 2 | m <sup>2</sup> | 0.40 | 구 |
| 15 | 거더 | 볼트부식 | | | 6 | ea | 6.00 | 신 |

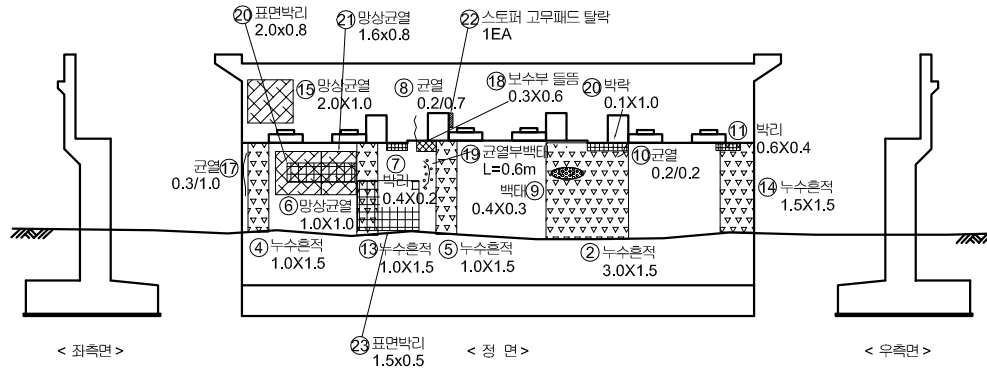
# 장암교 교대 A1

| 번호 | 위치 | 손상재원 | | | | | | 비고 |
|---|---|---|---|---|---|---|---|---|
| 2 | 교대 | 누수흔적 | 3.00 | 1.50 | 1 | m <sup>2</sup> | 4.50 | 구 |
| 4 | 교대 | 누수흔적 | 1.00 | 1.50 | 1 | m <sup>2</sup> | 1.50 | 구 |
| 5 | 교대 | 누수흔적 | 1.00 | 1.50 | 1 | m <sup>2</sup> | 1.50 | 구 |
| 6 | 교대 | 방상균열 | 1.00 | 1.00 | 1 | m <sup>2</sup> | 1.00 | 구 |
| 8 | 교대 | 균열(0.3mm이하) | 0.20 | 0.70 | 1 | m | 0.70 | 구 |
| 10 | 교대 | 균열(0.3mm이하) | 0.20 | 0.20 | 1 | m | 0.20 | 구 |
| 13 | 교대 | 누수흔적 | 1.00 | 1.50 | 1 | m <sup>2</sup> | 1.50 | 구 |
| 14 | 교대 | 누수흔적 | 1.50 | 1.50 | 1 | m <sup>2</sup> | 2.25 | 구 |
| 15 | 교대 | 방상균열 | 2.00 | 1.00 | 1 | m <sup>2</sup> | 2.00 | 구 |
| 16 | 방상장차 | 방상부식 | | | 6 | ea | 6.00 | 구 |
| 17 | 교대 | 균열(0.3mm이하) | 0.30 | 1.00 | 1 | m | 1.00 | 구 |
| 21 | 교대 | 방상균열 | 1.60 | 0.80 | 1 | m <sup>2</sup> | 1.28 | 신 |

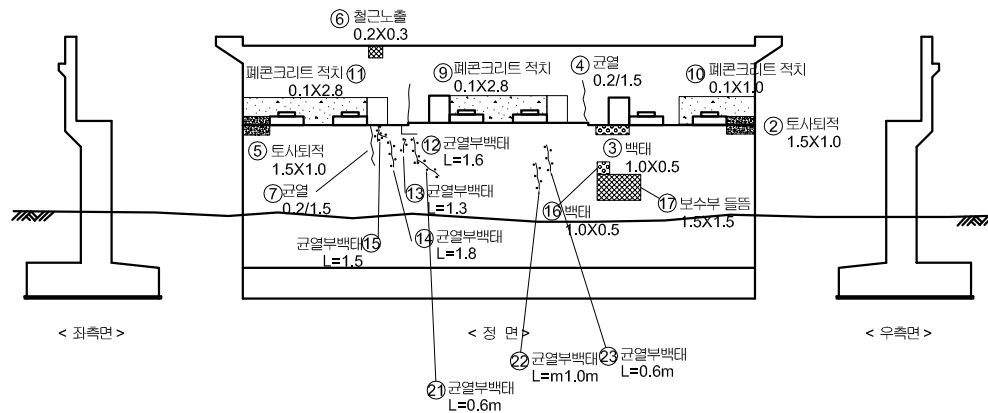
| 번 호 | 위 치 | 손상세원 | | | | | | 비고 |
|---|---|---|---|---|---|---|---|---|
| 4 | 교대 | 균열(0.3mm미만) | 0.20 | 1.50 | 1 | m | 1.50 | 구 |
| 7 | 교대 | 균열(0.3mm미만) | 0.20 | 1.50 | 1 | m | 1.50 | 구 |
| 8 | 발창장치 | 발창부식 | | | 6 | ea | 6.00 | 구 |
| 12 | 교대 | 균열부벽대 | | 1.60 | 1 | m | 1.60 | 구 |
| 13 | 교대 | 균열부벽대 | | 1.30 | 1 | m | 1.30 | 구 |
| 14 | 교대 | 균열부벽대 | | 1.80 | 1 | m | 1.80 | 구 |
| 15 | 교대 | 균열부벽대 | | 1.50 | 1 | m | 1.50 | 구 |
| 18 | 발창장치 | 발창균열(0.3mm이상) | 0.50 | 0.10 | 1 | m | 0.10 | 구 |
| 21 | 교대 | 균열부벽대 | | 0.60 | 1 | m | 0.60 | 신 |
| 22 | 교대 | 균열부벽대 | | 1.00 | 1 | m | 1.00 | 신 |
| 23 | 교대 | 균열부벽대 | | 0.60 | 1 | m | 0.60 | 신 |

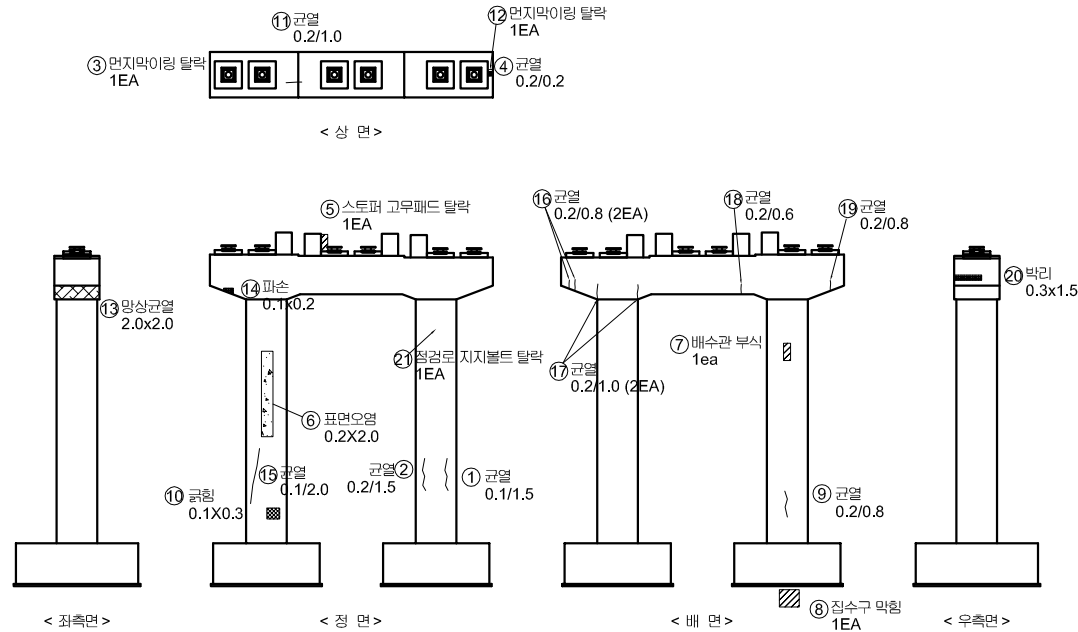
## 장암교 교각 P2

| 번호 | 위치 | 손상재원 | | | | | | 비고 |
|---|---|---|---|---|---|---|---|---|
| 1 | 교각 | 균열(0.3mm미만) | 0.10 | 1.50 | 1 | m | 1.50 | 구 |
| 2 | 교각 | 균열(0.3mm미만) | 0.20 | 1.50 | 1 | m | 1.50 | 구 |
| 4 | 교각 | 균열(0.3mm미만) | 0.20 | 0.20 | 1 | m | 0.20 | 구 |
| 7 | 배수시설 | 배수관부식 | | | 1 | ea | 1.00 | 구 |
| 9 | 교각 | 균열(0.3mm미만) | 0.20 | 0.80 | 1 | m | 0.80 | 구 |
| 10 | 교각 | 균열 | 0.10 | 0.30 | 1 | m | 0.03 | 구 |
| 11 | 교각 | 균열(0.3mm미만) | 0.20 | 1.00 | 1 | m | 1.00 | 신 |
| 13 | 교각 | 방향균열 | 2.00 | 2.00 | 1 | m | 4.00 | 신 |
| 15 | 교각 | 균열(0.3mm미만) | 0.10 | 2.00 | 1 | m | 2.00 | 신 |
| 16 | 교각 | 균열(0.3mm미만) | 0.20 | 0.80 | 2 | m | 1.60 | 신 |
| 17 | 교각 | 균열(0.3mm미만) | 0.20 | 1.00 | 2 | m | 2.00 | 신 |
| 18 | 교각 | 균열(0.3mm미만) | 0.20 | 0.60 | 1 | m | 0.60 | 신 |
| 19 | 교각 | 균열(0.3mm미만) | 0.20 | 0.80 | 1 | m | 0.80 | 신 |

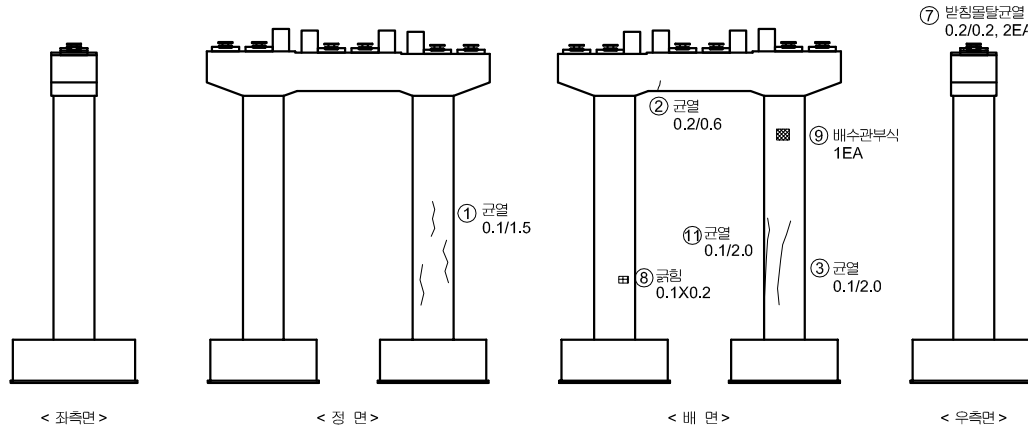
## 장암교 교각 P4

| 번호 | 위치 | 손상재원 | | | | | | 비고 |
|---|---|---|---|---|---|---|---|---|
| 1 | 교각 | 균열(0.3mm미만) | 0.10 | 1.50 | 1 | m | 1.50 | 구 |
| 8 | 교각 | 균열 | 0.10 | 0.20 | 1 | m | 0.02 | 구 |
