## 장암교 전경

# 장암교 손상현황

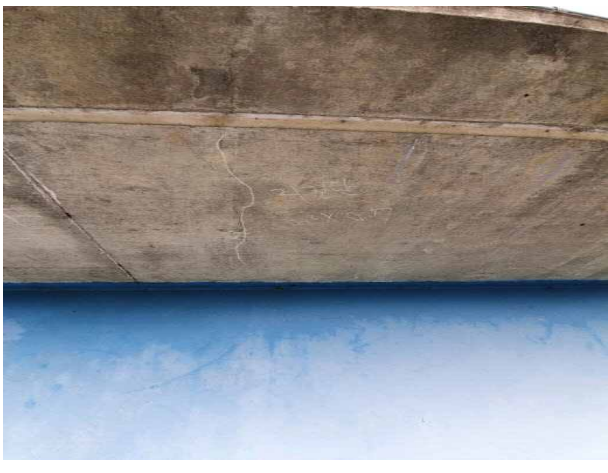
| <p>S2 바닥판하면 균열(0.02mm/0.7)</p> | <p>S5 G1 강제변형(0.2m) 및 부식</p> |

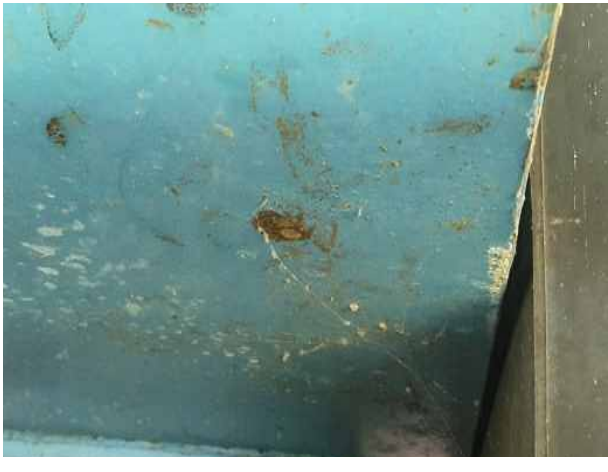
| <p>S2 G2(하부) 부식(0.1m×0.1m)</p> | <p>S2 G1(좌측) 탈색(1.0m×50.0m)</p> |

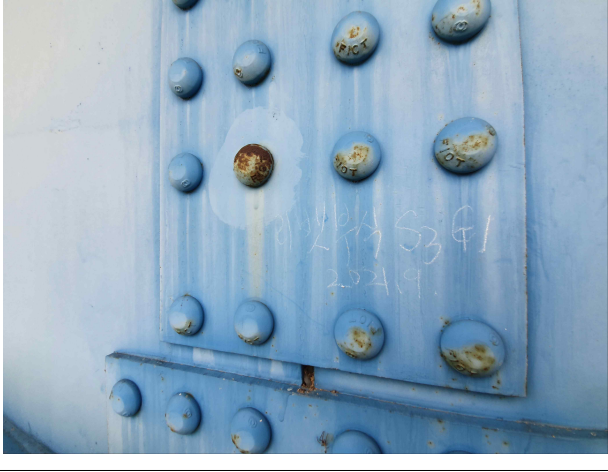
| <p>S3 G1 볼트(머리)부식(7EA)</p> | <p>S3 G1 볼트부식(6EA)</p> |

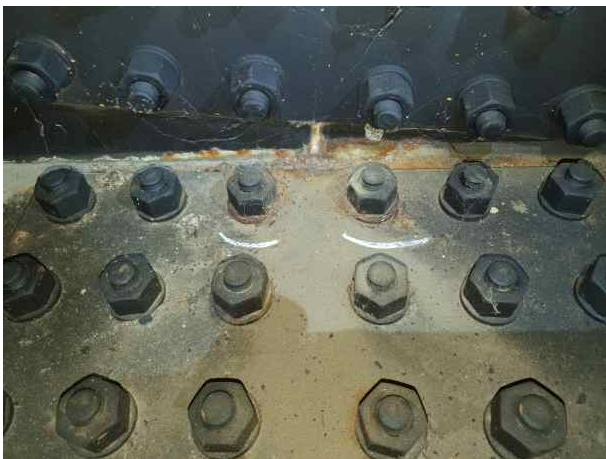
| <p>S5 G1 볼트부식(2EA)</p> | <p>S6 G2 볼트부식(9EA)</p> |

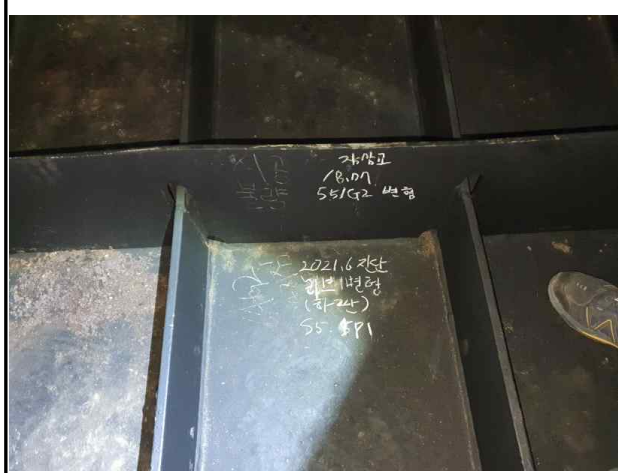
| <p>S5 G1 리브변형(1.5m)</p> | <p>S6 G1 부식(0.2m×0.2m)</p> |

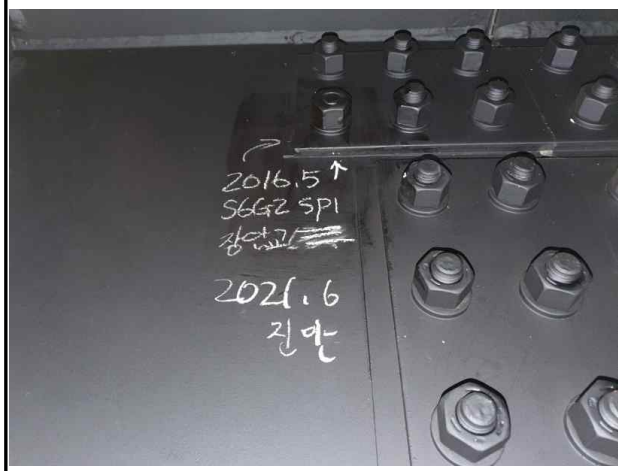
| <p>S6 G2 볼트길이부족(1EA)</p> | <p>S6 G3 실링탈락(1EA)</p> |

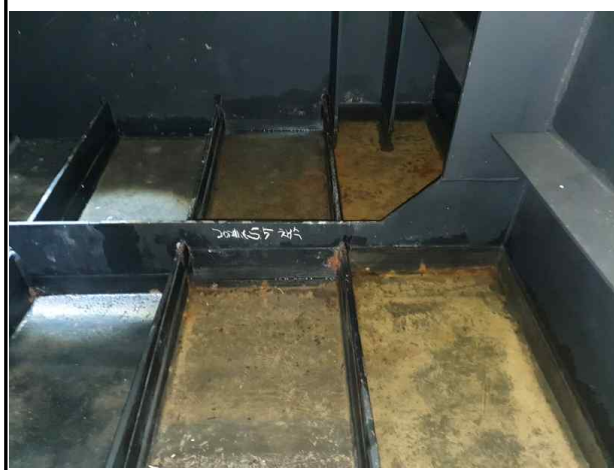
◦ S5 G1 철수(1m×3m)

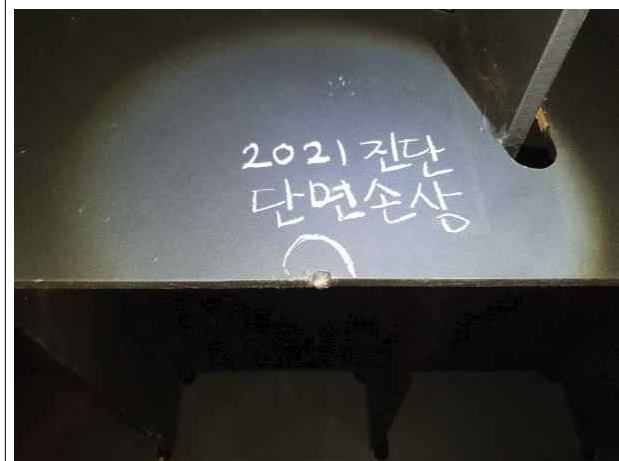
S6 G1 단면손상(0.1m×0.1m)

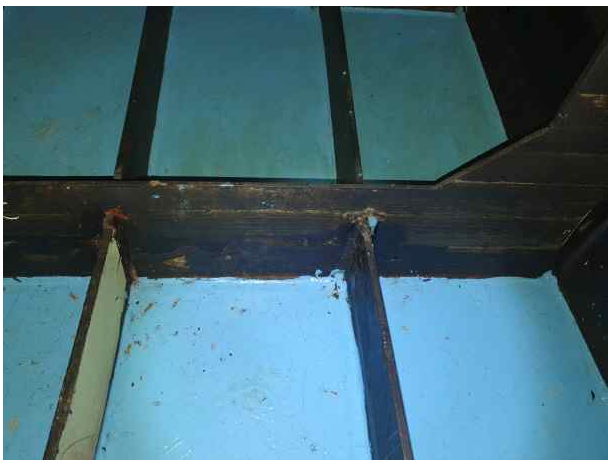
| <p>◦ S4 G1 용접누락</p> | <p>◦ S6 G3 볼트부식(2EA)</p> |

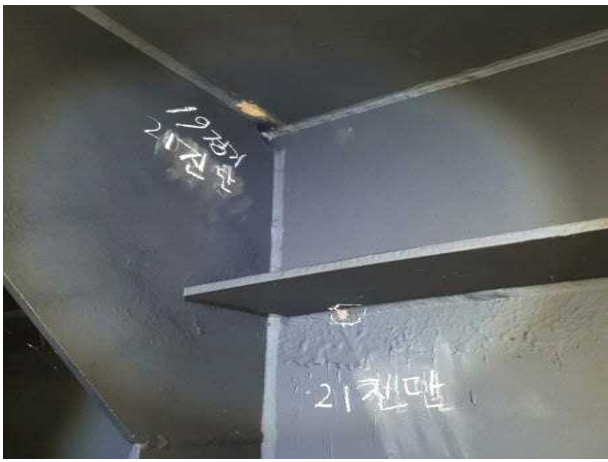
| <p>◦ S6 G1 도장박리(0.1m×0.1m×2EA)</p> | <p>◦ S6 G1 부식(0.2m×0.2m)</p> |

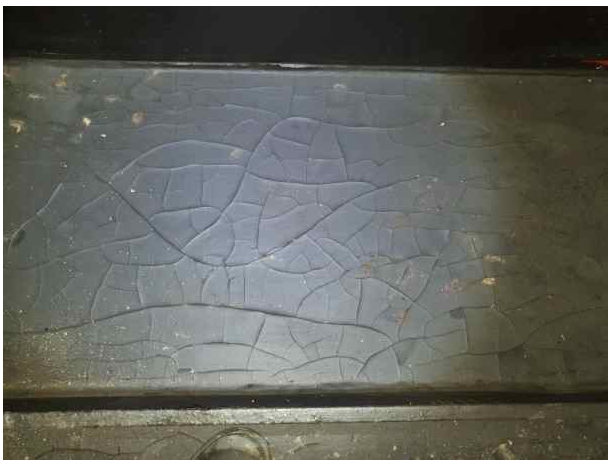
| <p>◦ S5 G1 도장들뜸</p> | <p>◦ S6 G1 도장박리</p> |

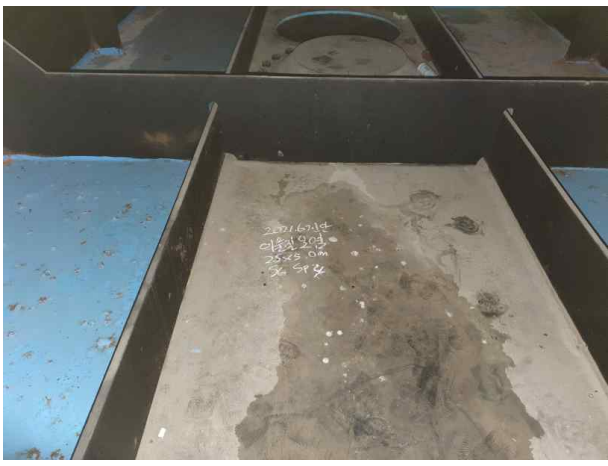
| <p>S1 G3 이물질 퇴적</p> | <p>S6 G2 볼트부식</p> |

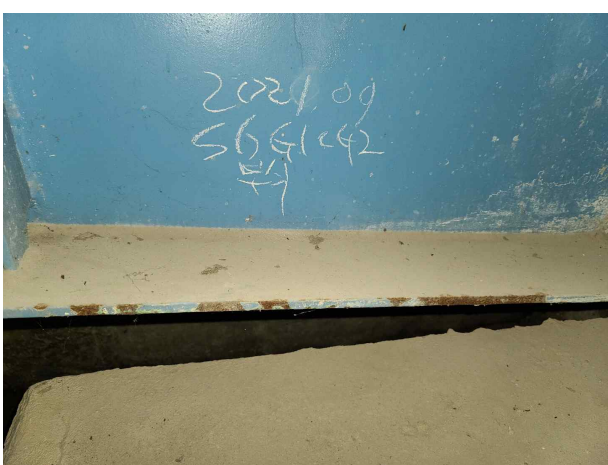
| <p>S6 가로보 부식(0.1m×1.0m)</p> | <p>S5 가로보 리브변형(0.2m)</p> |

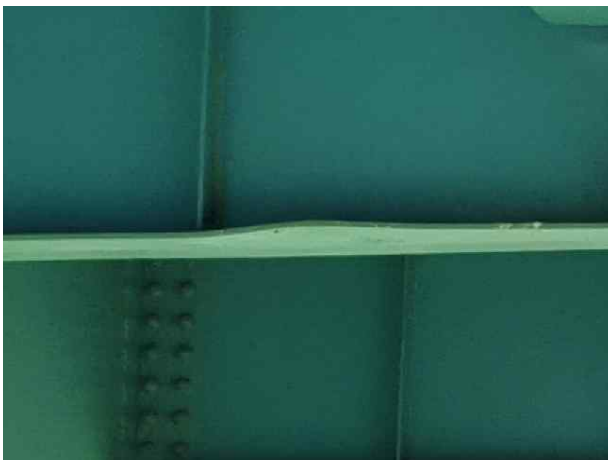
| <p>S3 세로보 변형(0.5m)</p> | <p>A2 신축이음 하부 파손</p> |

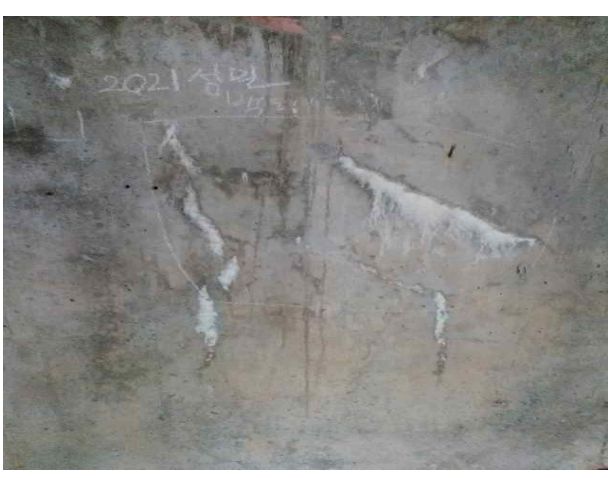
| <p>A2 균열부백태(0.2mm / 0.7m)</p> | <p>A2 보수부 들뜸(1.5m×1.5m)</p> |

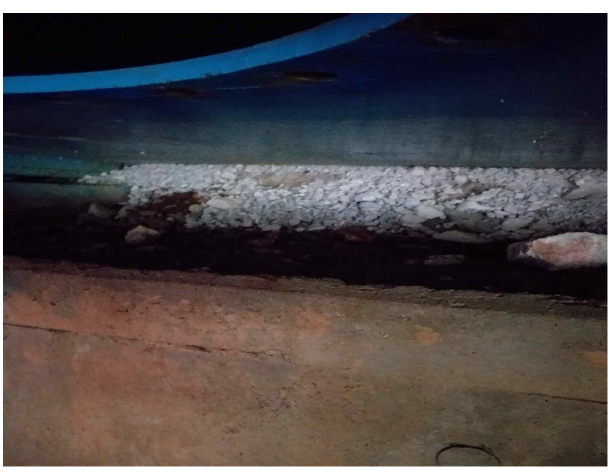
| <p>S12 CB1(전면) 부식(0.8m×0.4m)</p> | <p>S13 CB1(전면) 부식(0.1m×5.6m)</p> |

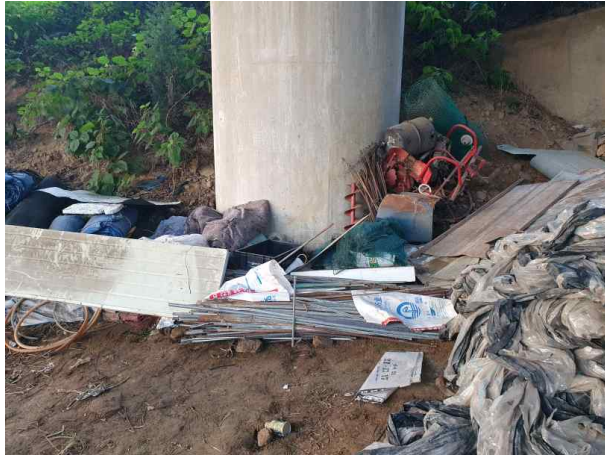
P4(하) 하부상태

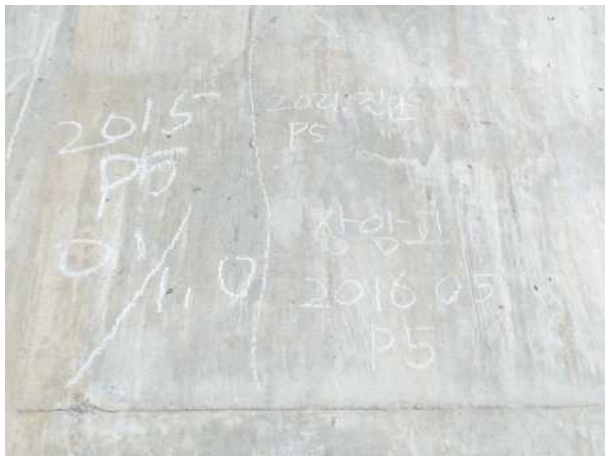
P5 좌 균열

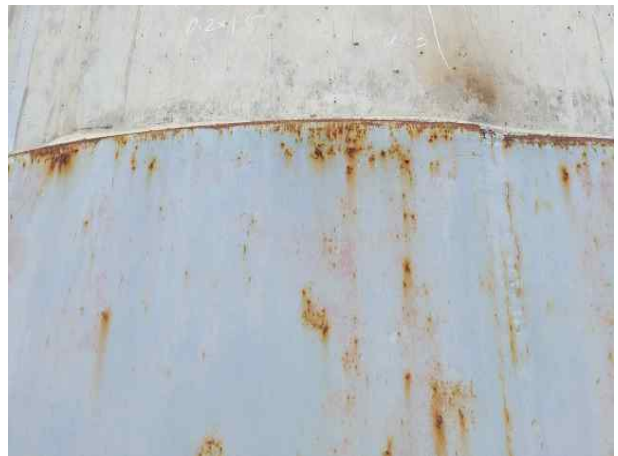
P3 강판 부식

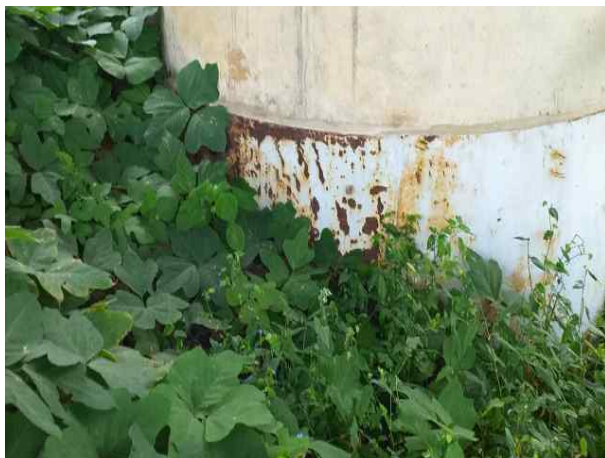
P3 강판 부식

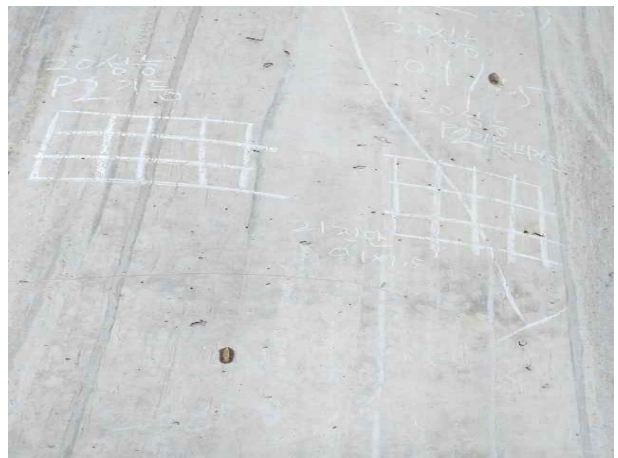
P2 좌측면 균열

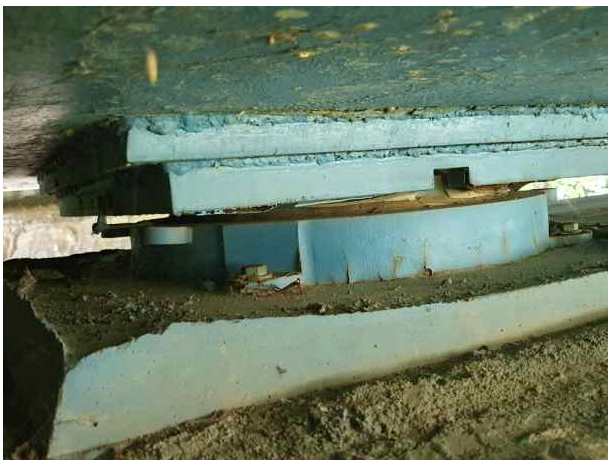
| <p>P5 SH2 받침장치 부식(볼트)</p> | <p>P1 SH1 먼지막이링 탈락</p> |

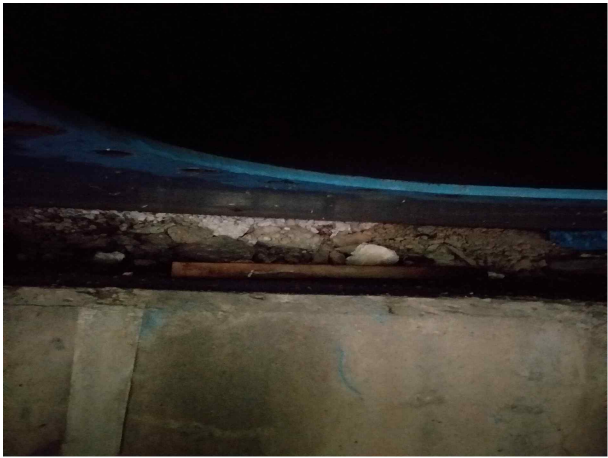
| <p>A2 SH2 받침장치 부식</p> | <p>S2 SH6 이물질 퇴적</p> |

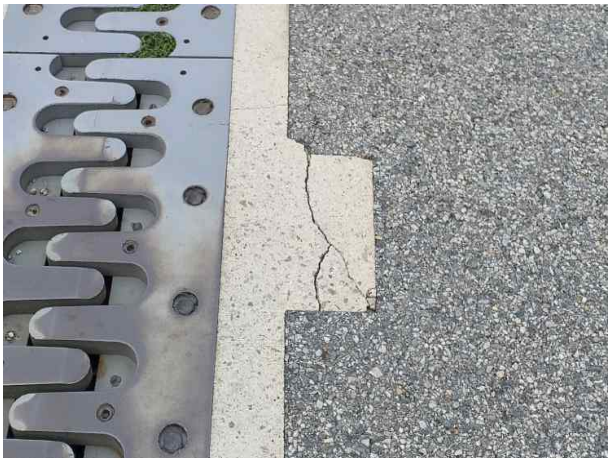
| <p>A2(J2)후타재 균열(0.5mm / 0.3m)</p> | <p>A1(J1)후타재 균열(0.2mm / 0.3m)</p> |

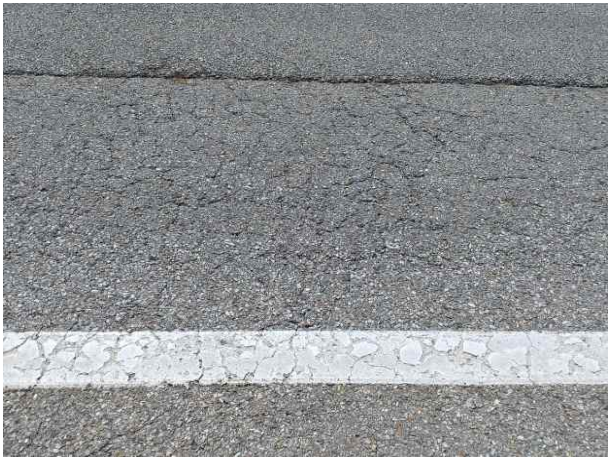
| <p>S4 아스콘 망상균열(5.0m×2.5m)</p> | <p>S2 패임/마모(0.1m×0.3m)</p> |

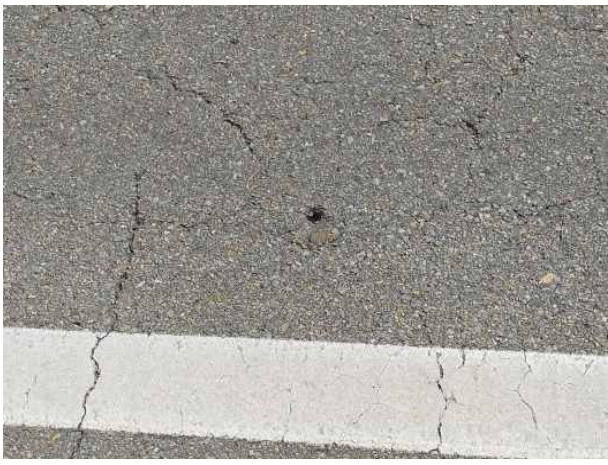
| <p>S3 포트홀(14EA)</p> | <p>S3 포장 망상균열</p> |

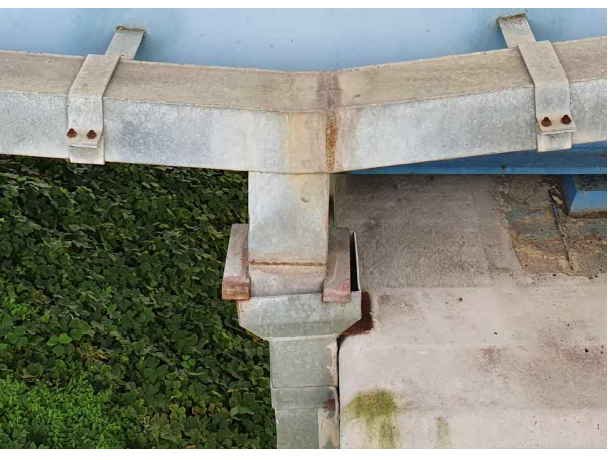
| <p>S3 배수관 부식</p> | <p>S3 배수구 막힘</p> |

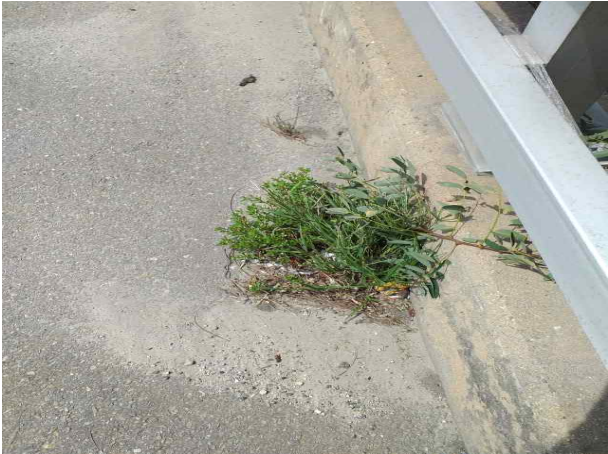
| <p>◦S3 배수구 막힘</p> | <p>◦S2 배수구 막힘</p> |

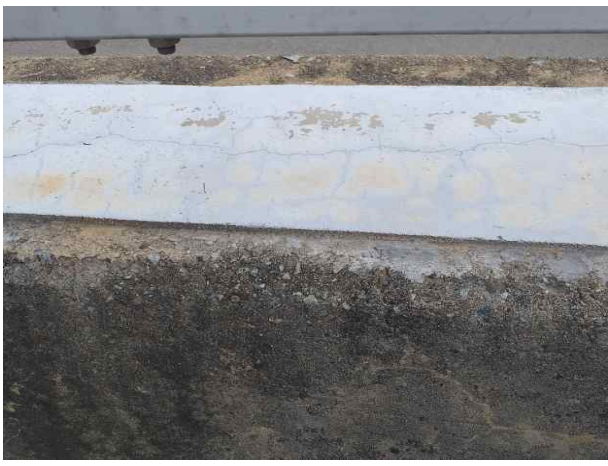
| <p>S1 연석 망상균열(0.5m×5.0m)</p> | <p>A2상부 연석(중앙) 횡단균열(0.5mm / 0.4m)</p> |

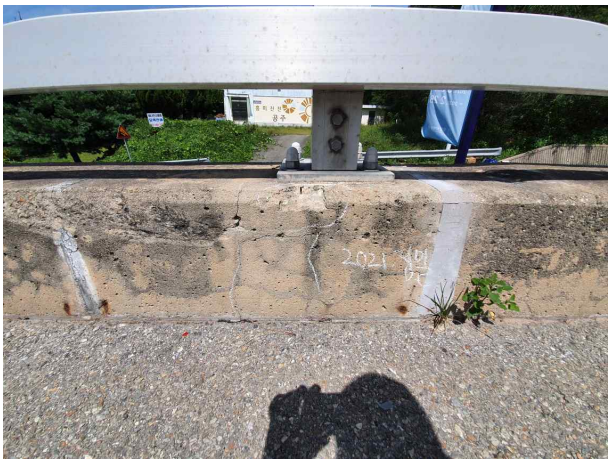
| <p>S3 볼트고정불량(2EA)</p> | <p>S1 연석 균열(0.2mm / 0.3m, 2EA)</p> |

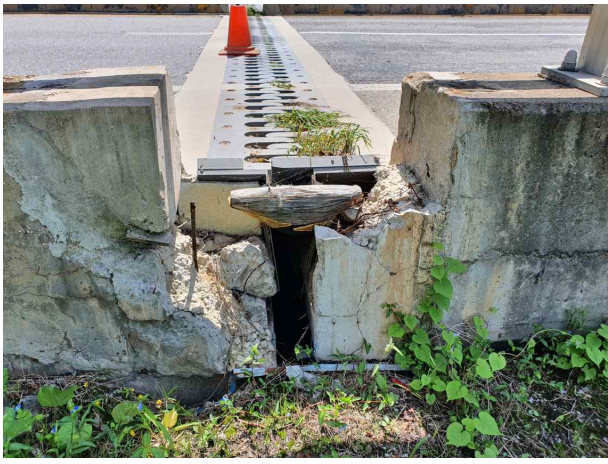
| <p>S6 파손 및 철근노출(0.5m×0.2m)</p> | <p>S6 교명주 기초파손(0.1m×0.2m)</p> |

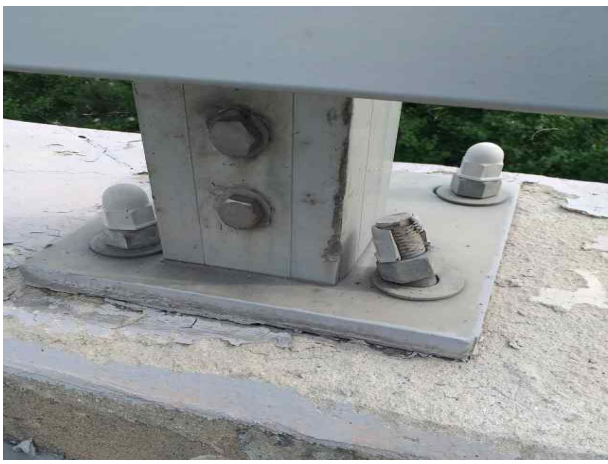
| <p>S3 볼트강재변형(1EA)</p> | <p>S3 델리네이트 파손(1EA)</p> |

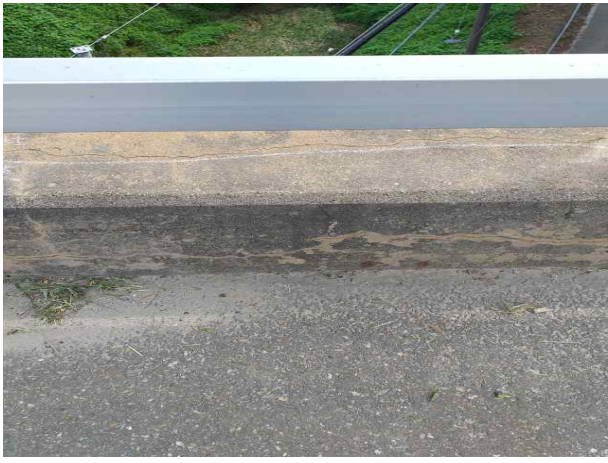
| <p>연석 상부 종방향 균열(대전방향)</p> | <p>연석 측면 망상균열 보수흔적(대전방향)</p> |

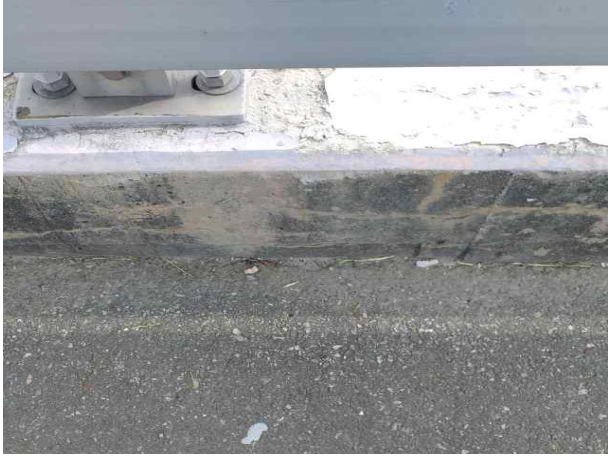
| <p>◦ S2 연석 보수흔적</p> | <p>◦ S1~6 종균열</p> |
