# 정암교 외관조사마도

## 정아교 바닥판상면(S1)

| 용역명 | | 금강교 및 장암교 정밀안전진단(내진성능평가) 용역 | | | | | |

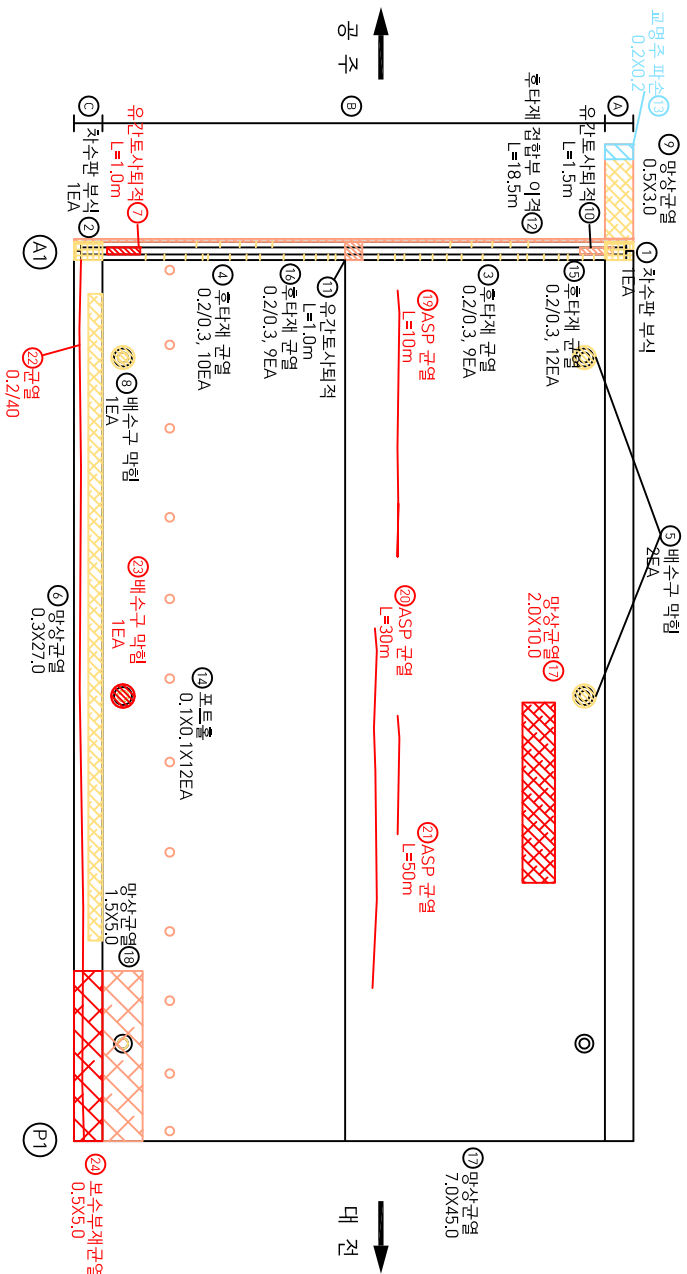
| No. | 신/구 | 손상내용 | 승강구도 | | | | | 보수율량 | | 보수보강방법 | 비고 | |
|---|---|---|---|---|---|---|---|---|---|---|---|---|
| 1 | 구 | 직수관 부식 | | | | | | 1 | EA | 1 | | |
| 3 | 구 | 후타케 군열 | 0.2 | 0.3 | | | | 9 | m | 2.7 | | |
| 5 | 구 | 배수구 막힘 | | | | | | 2 | EA | 2 | | |
| 6 | 구 | 방수군열 | | | 27.0 | 0.3 | 8.10 | 1 | ㎡ | 8.10 | | |
| 12 | 구 | 후타케 철망보 이격 | | 18.5 | | | | 1 | m | 18.5 | | |
| 21 | 신 | ASP 군열 | | | 30.0 | | | 1 | m | 30.0 | | |
| 22 | 신 | 군열 | 0.2 | 40.0 | | | | 1 | m | 40.0 | | |

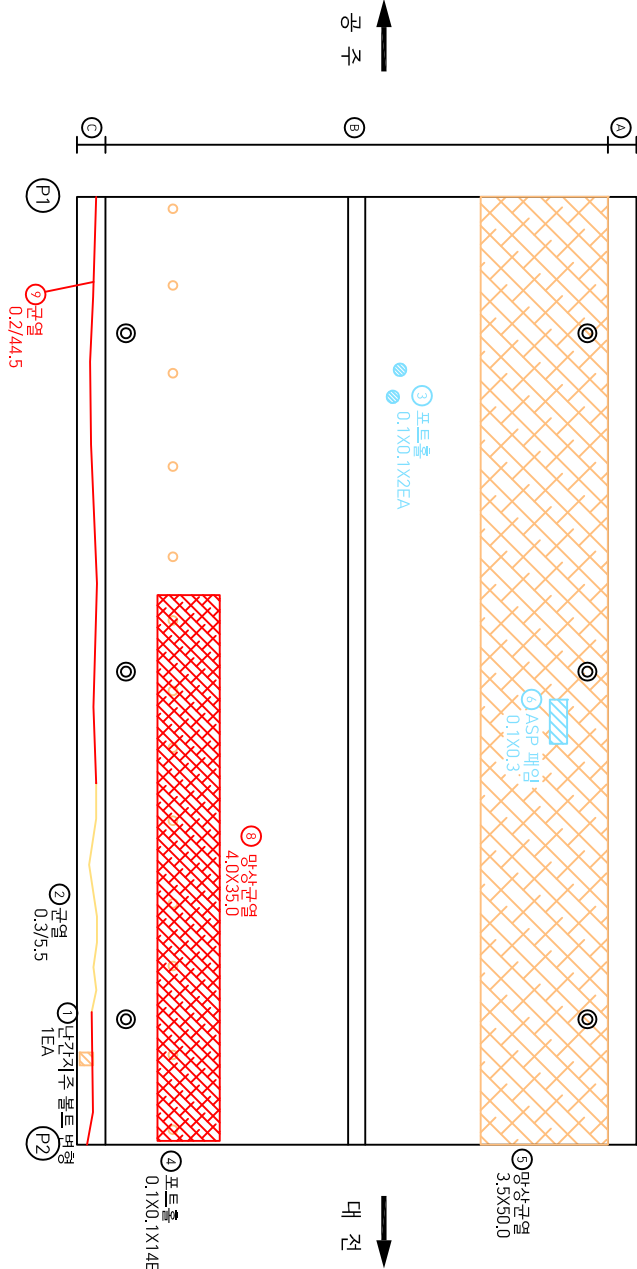
정암교 바닥판상면(S2)

| No. 시/구 | 손상내용 | 손상규모 | | | | 보수분량 | | 비고 |
|---|---|---|---|---|---|---|---|---|
| 2 구 | 균열 | 0.3 | 5.5 | | | | 1 | m |
| 5 구 | 망상균열 | | | 3.5 | 50.0 | 175.00 | 1 | ㎡ |
| 8 신 | 망상균열 | | | 3.5 | 50.0 | 175.0 | 1 | ㎡ |
| 9 신 | 균열 | 0.2 | 44.5 | | | | 1 | m |

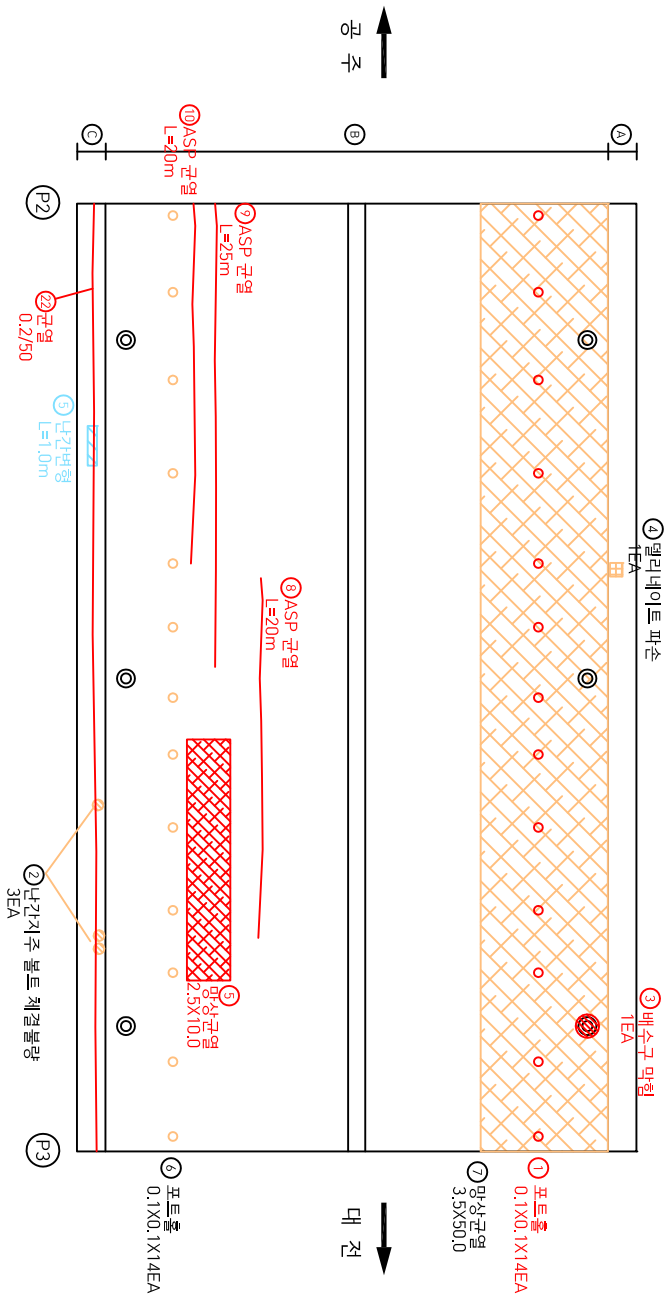
정암교 바닥판상면(S3)

| No. | 손상내용 | 손상규모 | | | | | 보수분량 | | 비고 |
|---|---|---|---|---|---|---|---|---|---|
| 5 | 신 망상균열 | | 2.5 | 10.0 | 25.0 | 1 | ㎡ 25.0 | | |
| 7 | 구 망상균열 | | 3.5 | 50.0 | 175.00 | 1 | ㎡ 175.00 | | |
| 8 | 신 ASP 균열 | | 20.0 | | | 1 | m 20.0 | | |
| 11 | 신 균열 | 0.2 | 50.0 | | | 1 | m 50.0 | | |

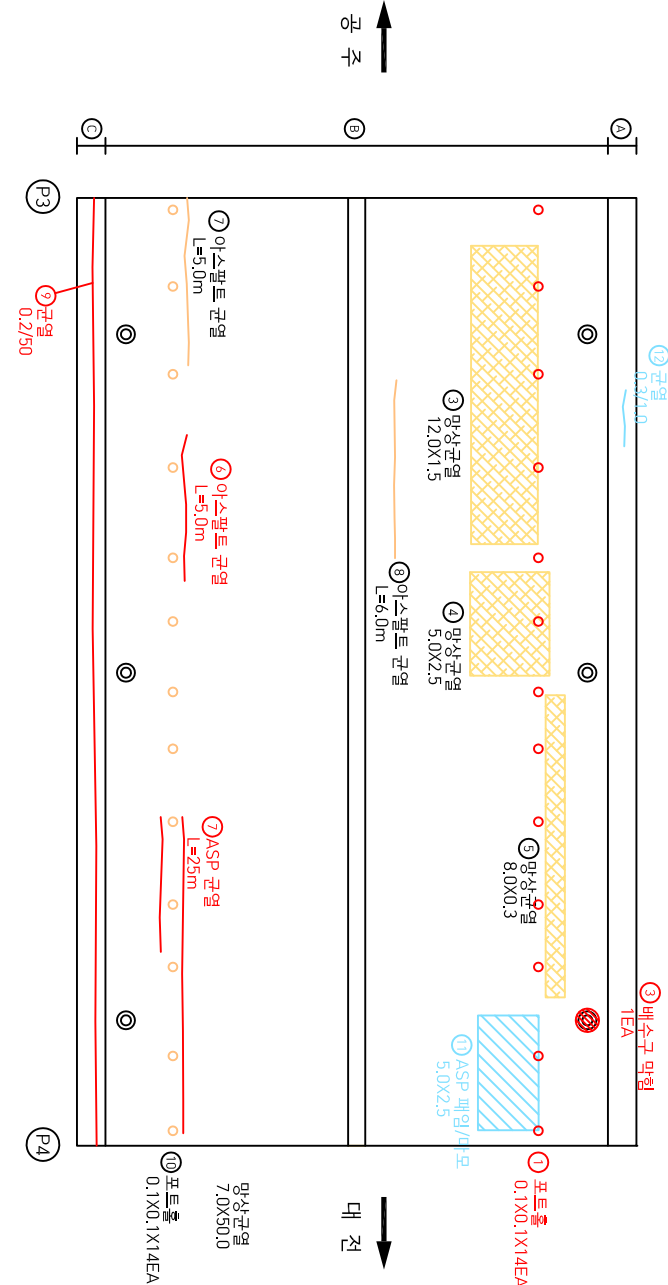
정암교 바닥판상면(S4)

| No. 시/구 | 손상내용 | 손상규모 | | | | 보수분량 | 보수보강방안 | 비고 |
|---|---|---|---|---|---|---|---|---|
| 3 | 망상균열 | | 12.0 | 1.5 | 18.00 | 1 | ㎡ 18.00 | |
| 4 | 망상균열 | | 5.0 | 2.5 | 12.50 | 1 | ㎡ 12.50 | |
| 8 | 구 아스팔트 균열 | 6.0 | | | | 1 | ㎡ 6.0 | |
| 9 | 신 콘크리트 균열 | 0.2 | 50.0 | | | 1 | ㎡ 50.0 | |
| 12 | 구 콘크리트 균열 | 0.3 | 1.0 | | | 1 | ㎡ 1.0 | |

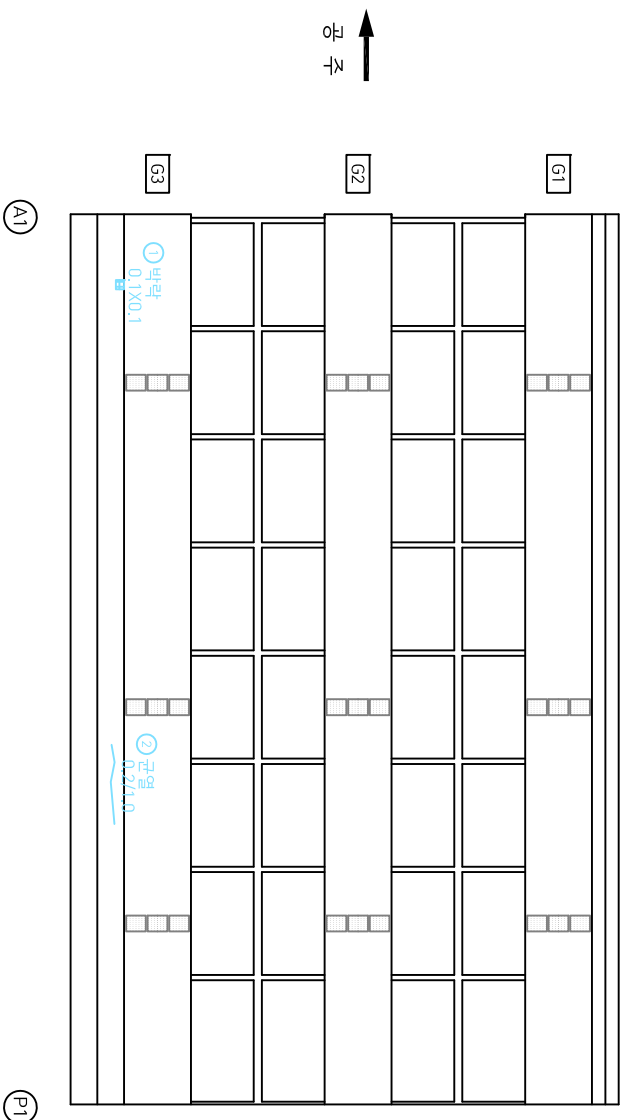
## 장아교 바다파하면(S1)

| No. | 구/구 | 손상내용 | 손상규모 | | | | 보수분량 | | 비고 |
|---|---|---|---|---|---|---|---|---|---|
| 1 | 구 | 균열 | 0.2 | 1.0 | | | 17 | m | 17.0 |
| 2 | 구 | 부식 | | | 0.1 | 0.1 | 0.01 | 1 | ㎡ 0.01 |
| 4 | 신 | 망상균열 | | | 0.5 | 2.0 | 1.0 | 1 | ㎡ 1.0 |
| 9 | 구 | 균열 | 0.1 | 1.0 | | | 4 | m | 4.0 |

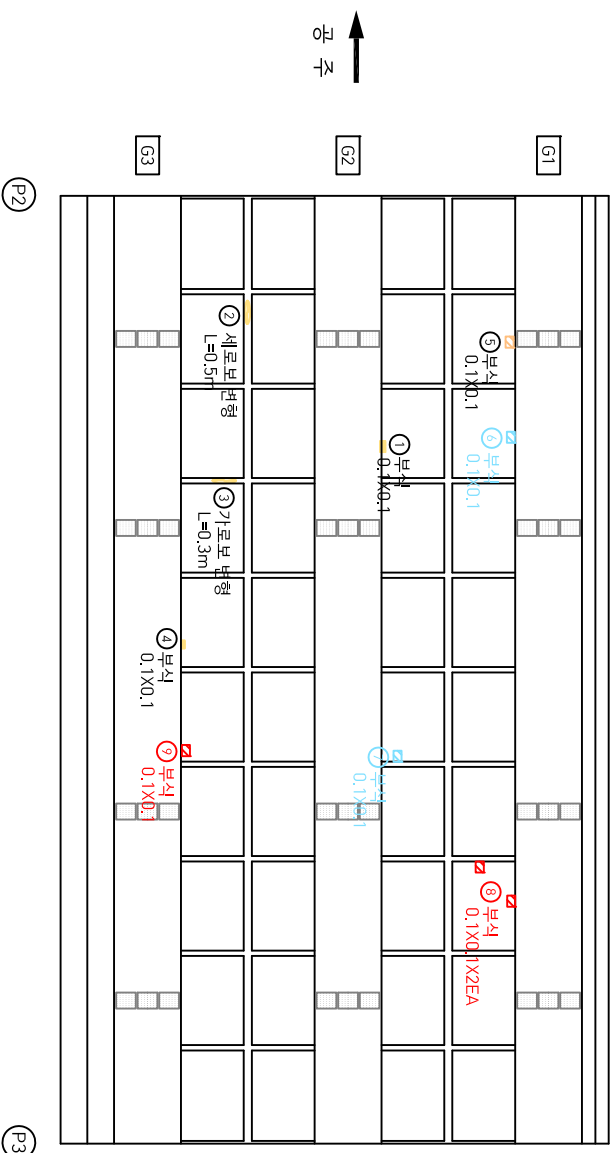
## 장아교 바둑판하면(S3)

| No. | 식/구 | 순상내용 | 순상구도 | | | | | | 모수요량 | | 모수보강방안 | 비고 |
|---|---|---|---|---|---|---|---|---|---|---|---|---|
| 1 | 구 | 부식 | | | 0.1 | 0.1 | 0.01 | 1 | ㎡ | 0.01 | | |
| 8 | 진 | 부식 | | | 0.1 | 0.1 | 0.01 | 2 | ㎡ | 0.02 | | |

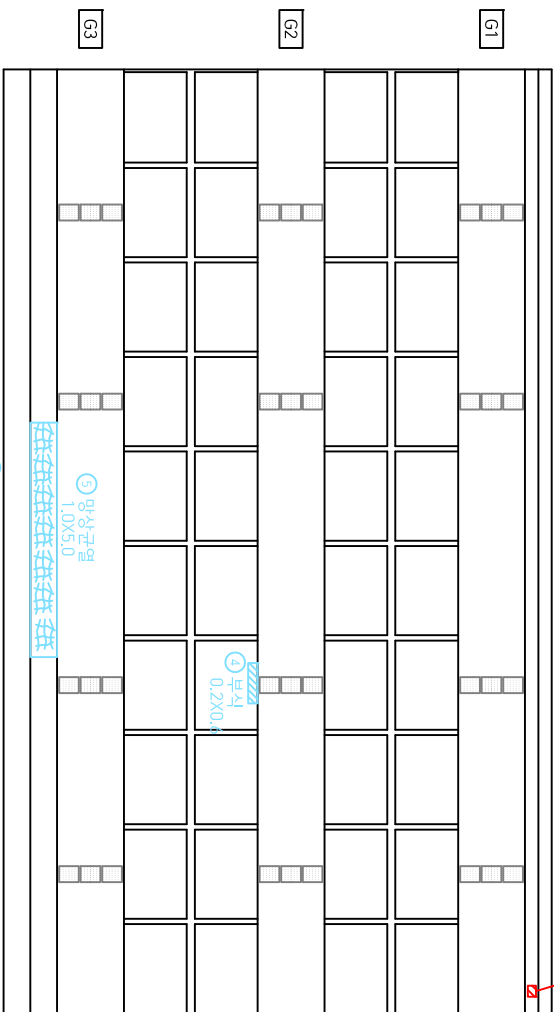
## 정아교 바닥판하면(SS)

9. 부식  
0.1X0.2

⑥ 균열/백태  
0.2/0.4, 4EA

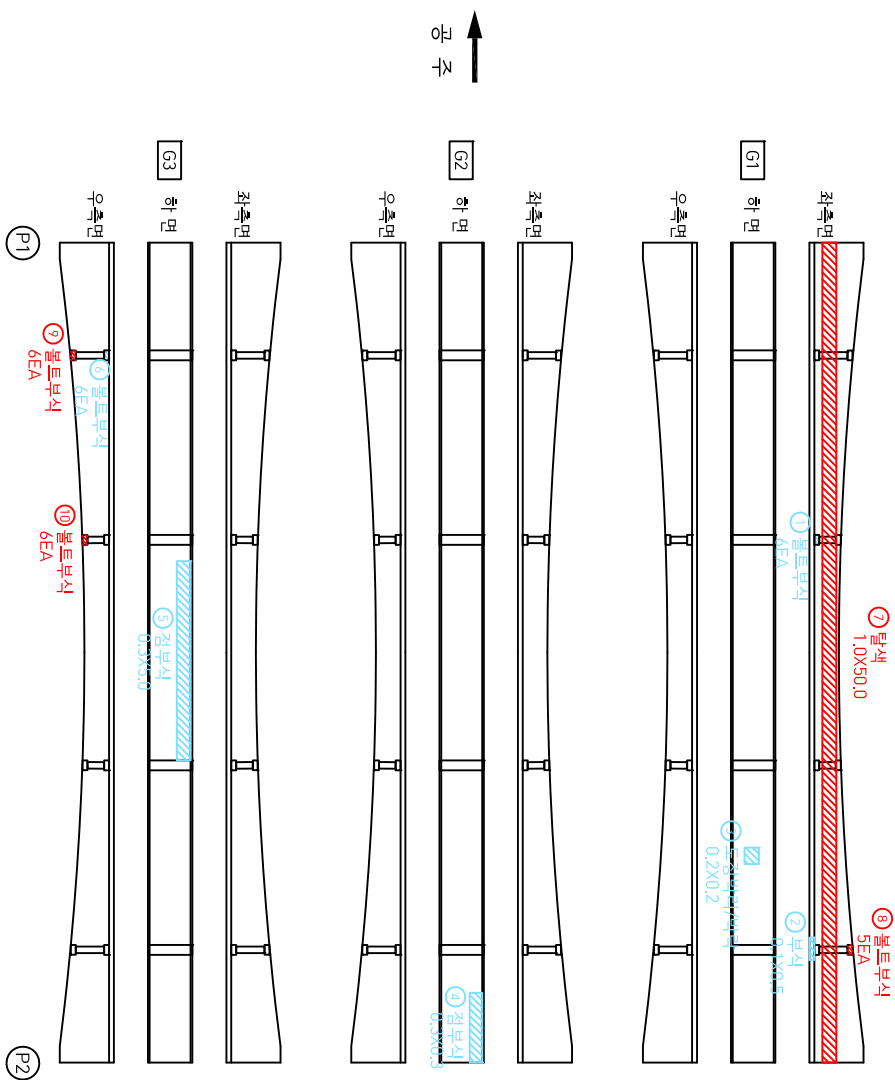
정암교 거더 외부(S2)

| No. 시/구 | 손상내용 | 손상규모 | | | | 보수분량 | | 보수보강방안 | 비고 |
|---|---|---|---|---|---|---|---|---|---|
| 1 구 | 볼트부식 | | | 0.1 | 0.5 | 0.05 | 1 ㎡ | 0.05 | |
| 4 구 | 접부식 | | | 0.3 | 5.0 | 1.50 | 1 ㎡ | 1.50 | |
| 6 구 | 볼트부식 | | | 1.0 | 50.0 | 50.0 | 1 ㎡ | 50.0 | |
| 10 신 | 볼트부식 | | | | | | 6 EA | 6 | |

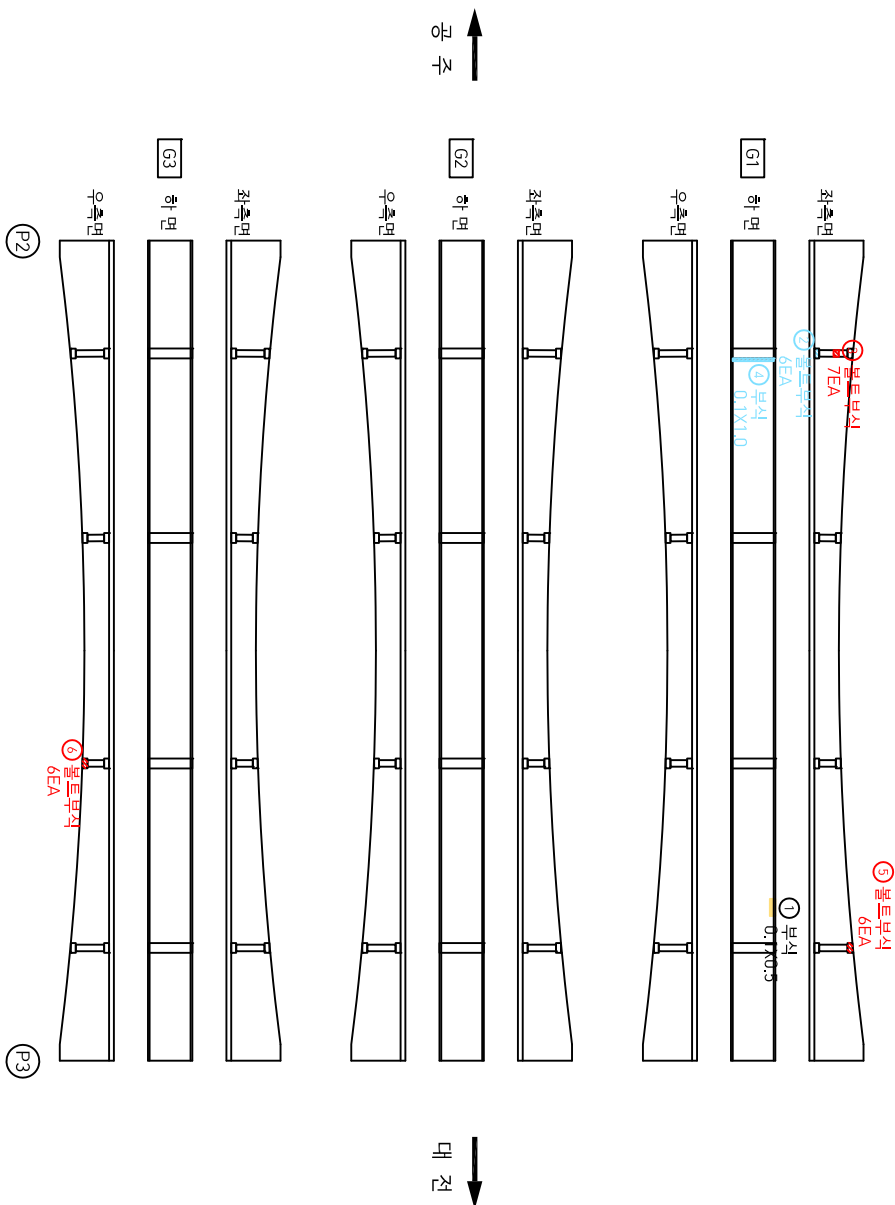
정암교 거더 외부(S3)

| No. | 시/구 | 손상내용 | 손상규모 | | | | | 보수율량 | | 비고 |
|---|---|---|---|---|---|---|---|---|---|---|
| 1 | 구 | 부식 | | | 0.5 | 0.1 | 0.05 | 1 | ㎡ | 0.05 |
| 2 | 구 | 볼트부식 | | | | | | 6 | EA | 6 |
| 3 | 신 | 볼트부식 | | | | | | 7 | EA | 7 |
| 4 | 구 | 부식 | | 0.1 | | 1.0 | 0.10 | 1 | ㎡ | 0.10 |

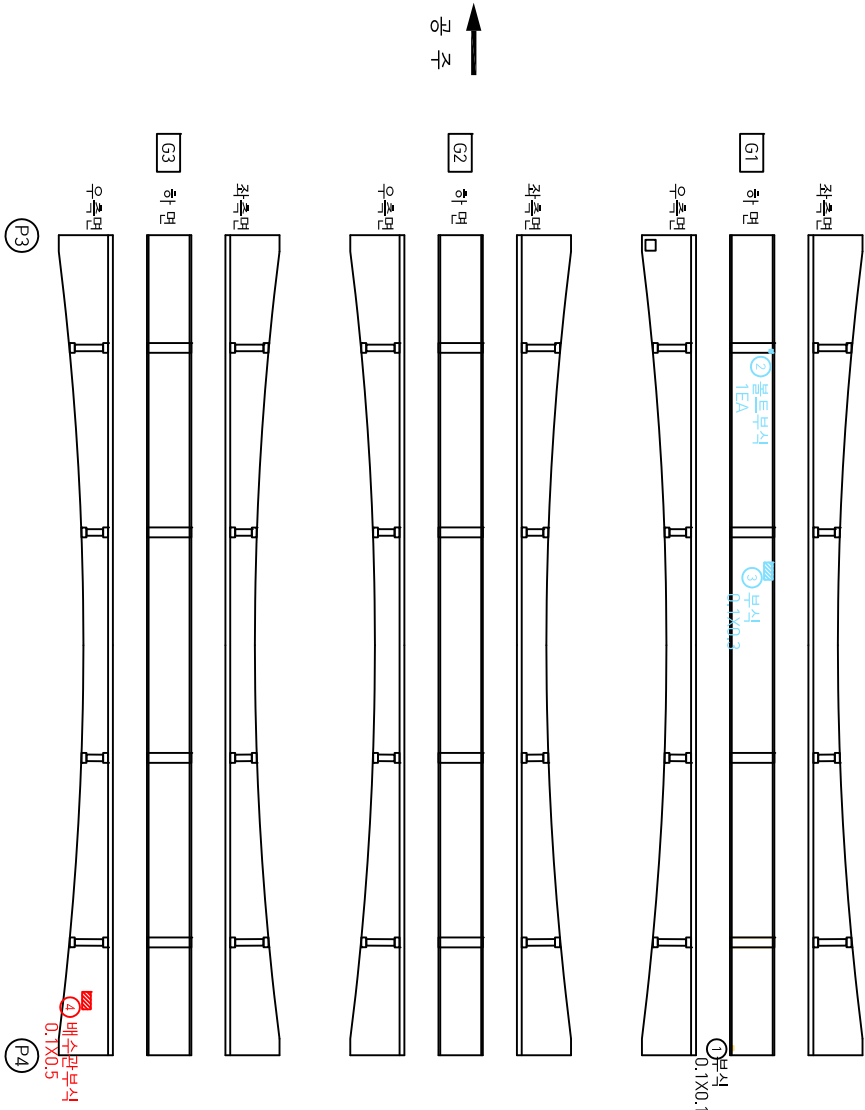
정암교 거더 외부(S4)

| No. | 시/구 | 손상내용 | 손상규모 | | | | | 보수분량 | | 비고 |
|---|---|---|---|---|---|---|---|---|---|---|
| 2 | 구 | 볼트부식 | | | 0.1 | 0.1 | 0.01 | 1 | ㎡ | 0.01 |
| 3 | 구 | 부식 | | | 0.1 | 0.3 | 0.03 | 1 | ㎡ | 0.03 |
| 4 | 신 | 배수관 부식 | | | 0.1 | 0.5 | 0.05 | 1 | ㎡ | 0.05 |

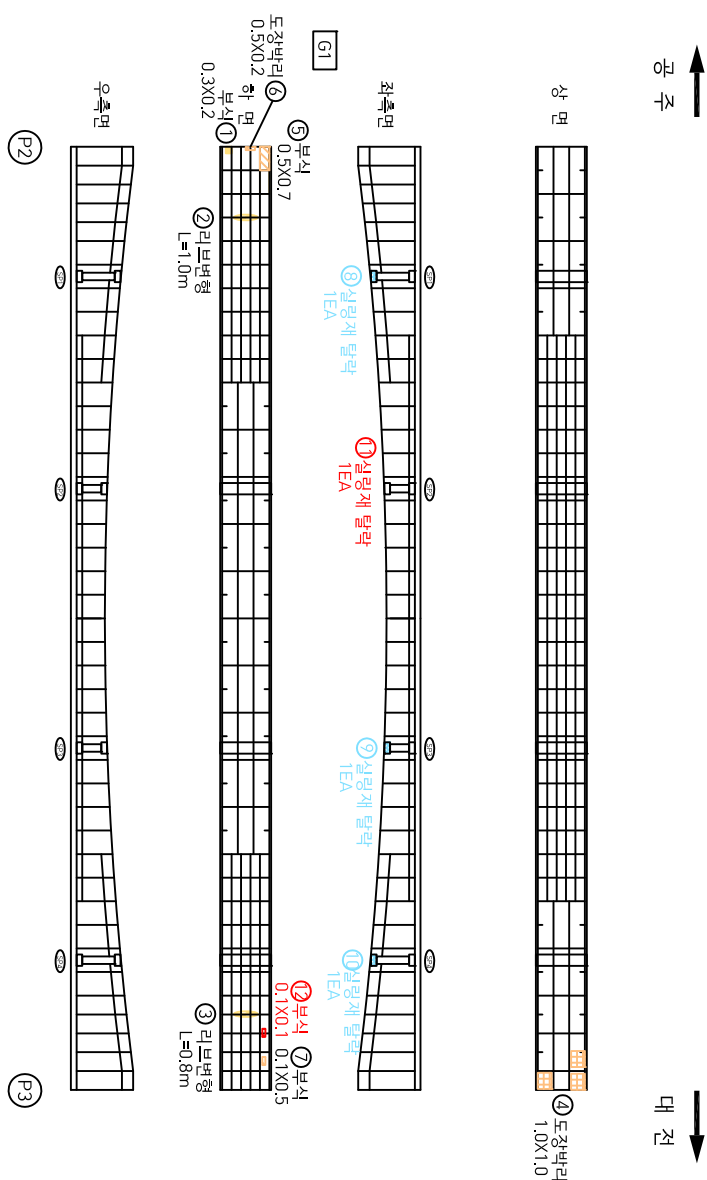
정암교 거더 내부(G1/S3)

| No. 시/구 | 손상내용 | 손상규모 | | | | 보수율량 | 보수보강방안 | 비고 |
|---|---|---|---|---|---|---|---|---|
| 1 구 | 부식 | | | 0.3 | 0.2 | 0.06 | 1 | ㎡ |
| 5 구 | 부식 | | | 0.5 | 0.2 | 0.35 | 1 | ㎡ |
| 12 신 | 부식 | | | 0.1 | 0.1 | 0.01 | 1 | ㎡ |

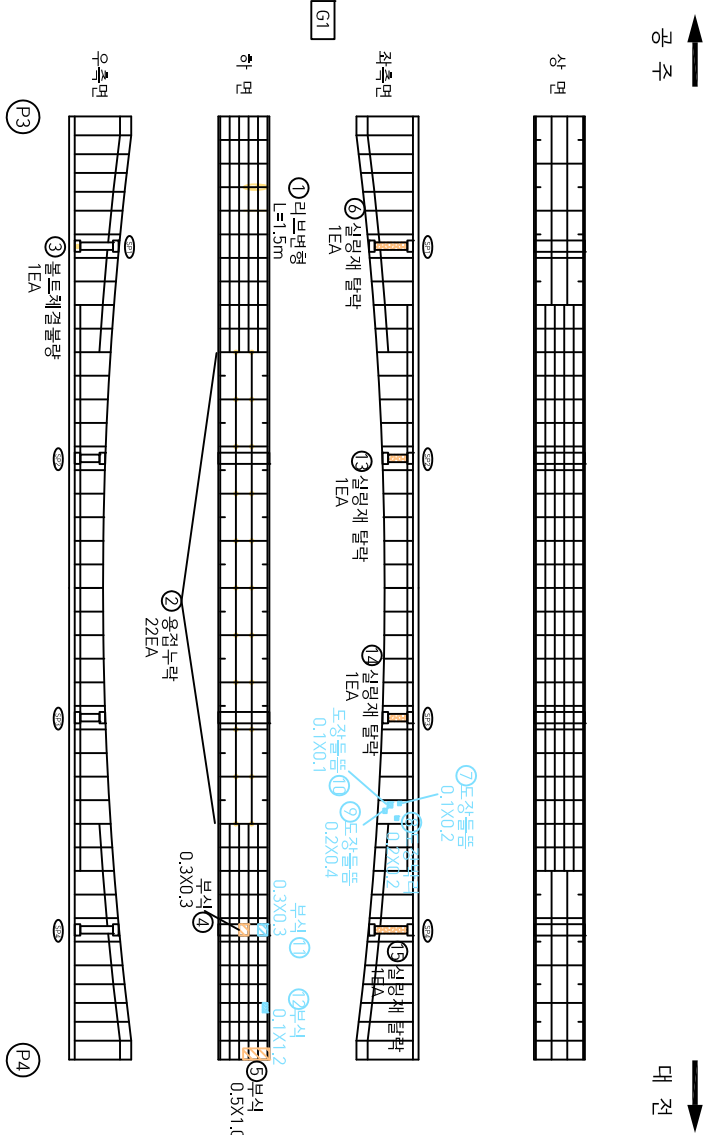
장암교 거더 내부(G1/S4)

| No. 시/구 | 손상내용 | 손상규모 | | | | 보수율량 | | 비고 |
|---|---|---|---|---|---|---|---|---|
| 4 구 | 부식 | | 0.3 | 0.09 | 1 | ㎡ | 0.09 | |
| 5 구 | 부식 | | 0.5 | 1.0 | 1 | ㎡ | 0.50 | |
| 12 신 | 부식 | | 0.3 | 0.09 | 1 | ㎡ | 0.09 | |

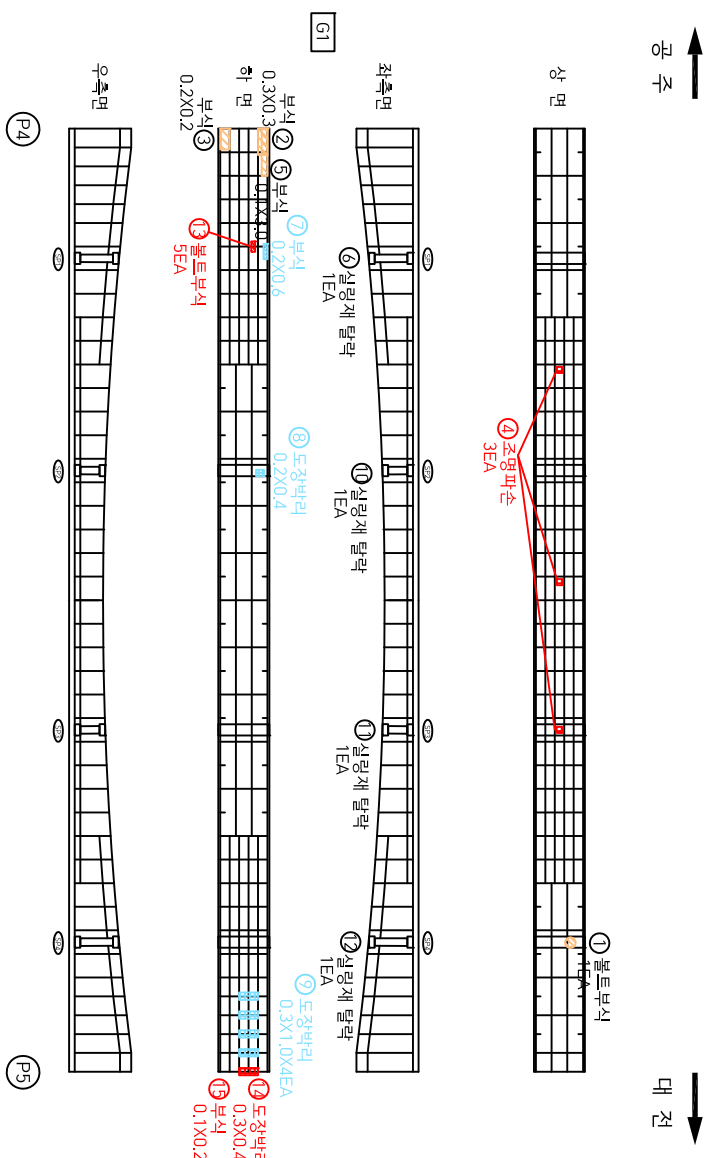
정암교 거더 내부(G1/S5)

| No. | 구 | 손상내용 | 손상규모 | | | | 보수분량 | | 비고 |
|---|---|---|---|---|---|---|---|---|---|
| 1 | 구 | 볼트부식 | | | | | | 1 EA 1 | |
| 2 | 구 | 부식 | | | 0.3 | 0.3 | 0.09 | 1 m <sup>2</sup> 0.09 | |
| 5 | 구 | 부식 | | | 0.1 | 3.0 | 0.30 | 1 m <sup>2</sup> 0.30 | |
| 14 | 신 | 부식 | | | 0.3 | 0.4 | 0.12 | 1 m <sup>2</sup> 0.12 | |

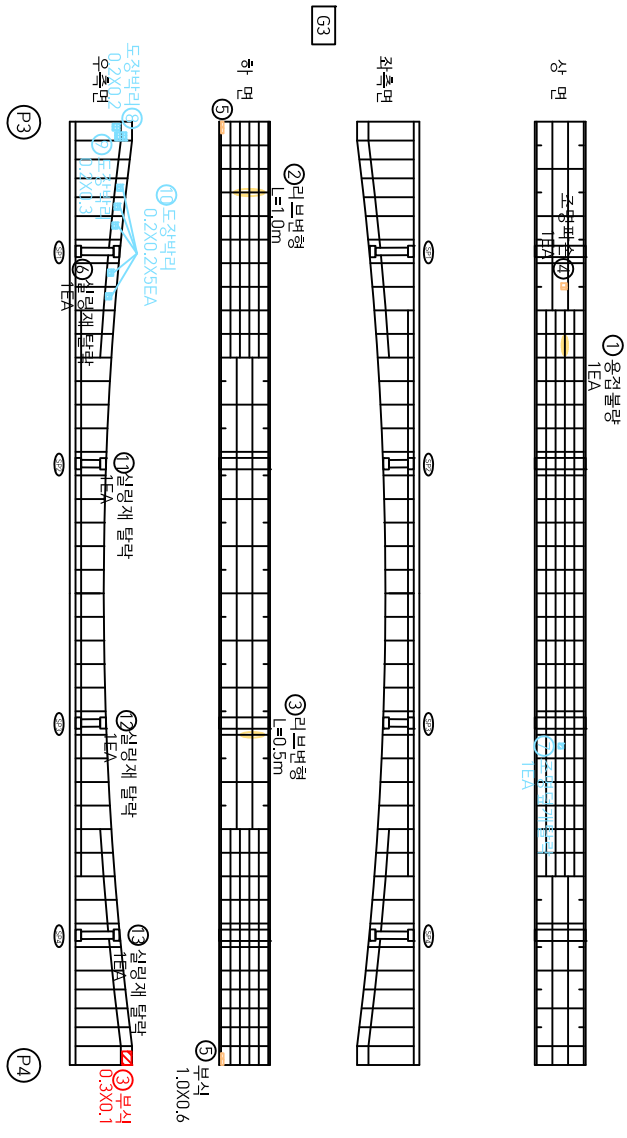
장암교 거더 내부(G3/S4)

| No. 시/구 | 손상내용 | 손상규모 | | | | | 보수분량 | | 비고 |
|---|---|---|---|---|---|---|---|---|---|
| 5 구 | 부식 | | 1.0 | 0.6 | 0.60 | | 1 ㎡ | 0.60 | |
| 14 신 | 부식 | | 0.3 | 0.1 | 0.03 | | 1 ㎡ | 0.03 | |

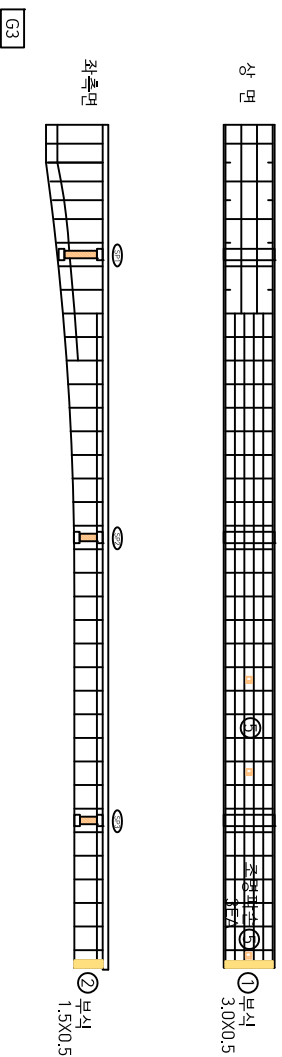
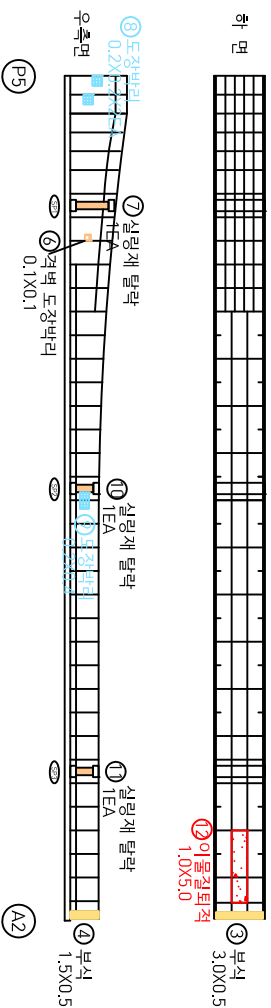
## 정암교 거더 내부(G3/S6)

| No. | 신/구 | 손상내용 | 순상규모 | | | | | | | 보수용량 | | 보수보강비율 | 비고 |
|---|---|---|---|---|---|---|---|---|---|---|--|---|---|
| 1 | 구 | 부식 | | | 3.0 | 0.5 | 1.50 | 1 | ㎡ | 1.50 | | | |
| 2 | 구 | 부식 | | | 1.5 | 0.5 | 0.75 | 1 | ㎡ | 0.75 | | | |
| 3 | 구 | 부식 | | | 3.0 | 0.5 | 1.50 | 1 | ㎡ | 1.50 | | | |
| 4 | 구 | 부식 | | | 1.5 | 0.5 | 0.75 | 1 | ㎡ | 0.75 | | | |

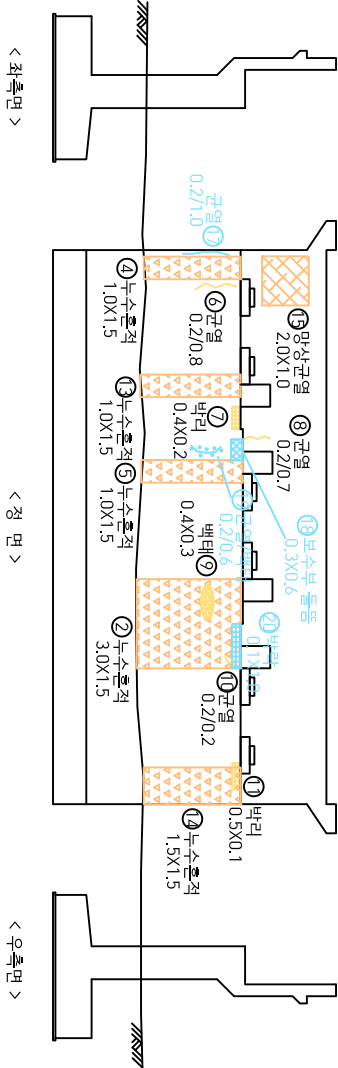
< 상 면 >

| No. 시/구 | 손상내용 | 손상규모 | | | | | | 보수율량 | | 보수보장한일 | 비고 |
|---|---|---|---|---|---|---|---|---|---|---|---|
| 2 구 | 누수흔적 | | | 3.0 | 1.5 | 4.50 | 1 | ㎡ | 4.50 | | |
| 6 구 | 균열 | 0.2 | 0.8 | | | | 1 | m | 0.8 | | |
| 15 구 | 망상균열 | | 2.0 | 1.0 | 2.00 | 1 | ㎡ | 2.00 | | | |
| 16 신 | 받침 부식 | | | | | 6 | EA | 6 | | | |

| ① 물받파손<br>0.2X0.1 | | ② 반침 균열<br>0.5/0.1<br>③ 반침 부식<br>6FA |

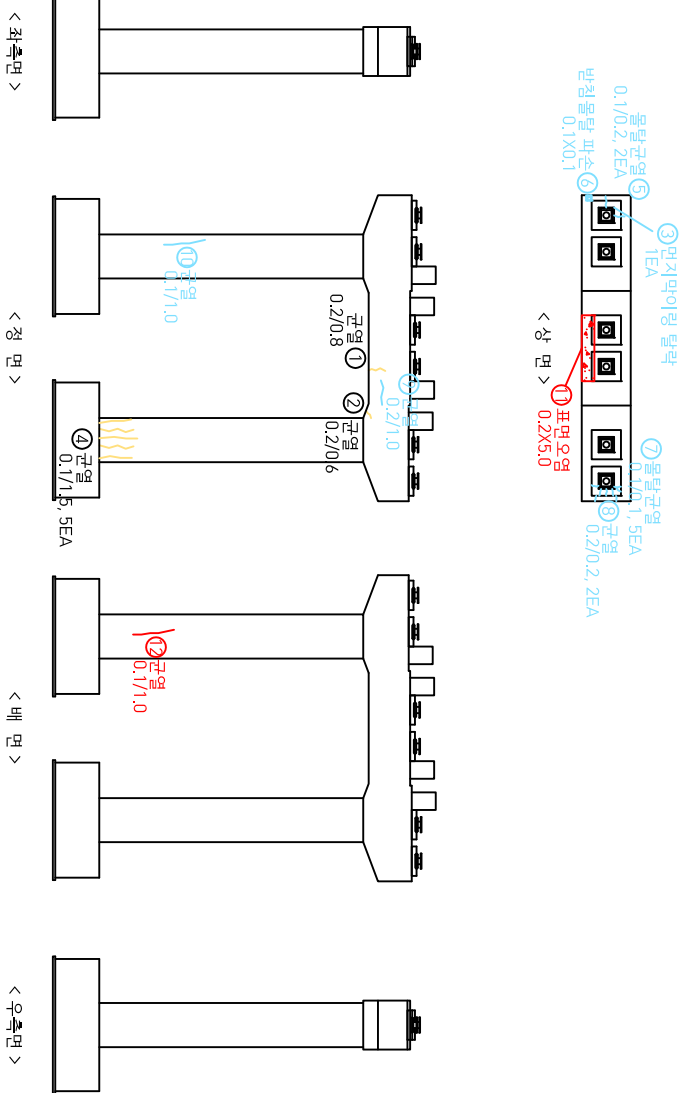
정암교 교각(P1)

| No. | 구 | 손상내용 | 손상규모 | | | | 보수율량 | | 비고 |
|---|---|---|---|---|---|---|---|---|---|
| 1 | 구 | 균열 | 0.2 | 0.8 | | | 1 | m 0.8 | |
| 4 | 구 | 균열 | 0.1 | 1.5 | | | 5 | m 7.5 | |
| 5 | 구 | 물탈균열 | 0.1 | 0.2 | | | 2 | m 0.4 | |
| 12 | 신 | 균열 | 0.1 | 1.0 | | | 1 | m 1.0 | |

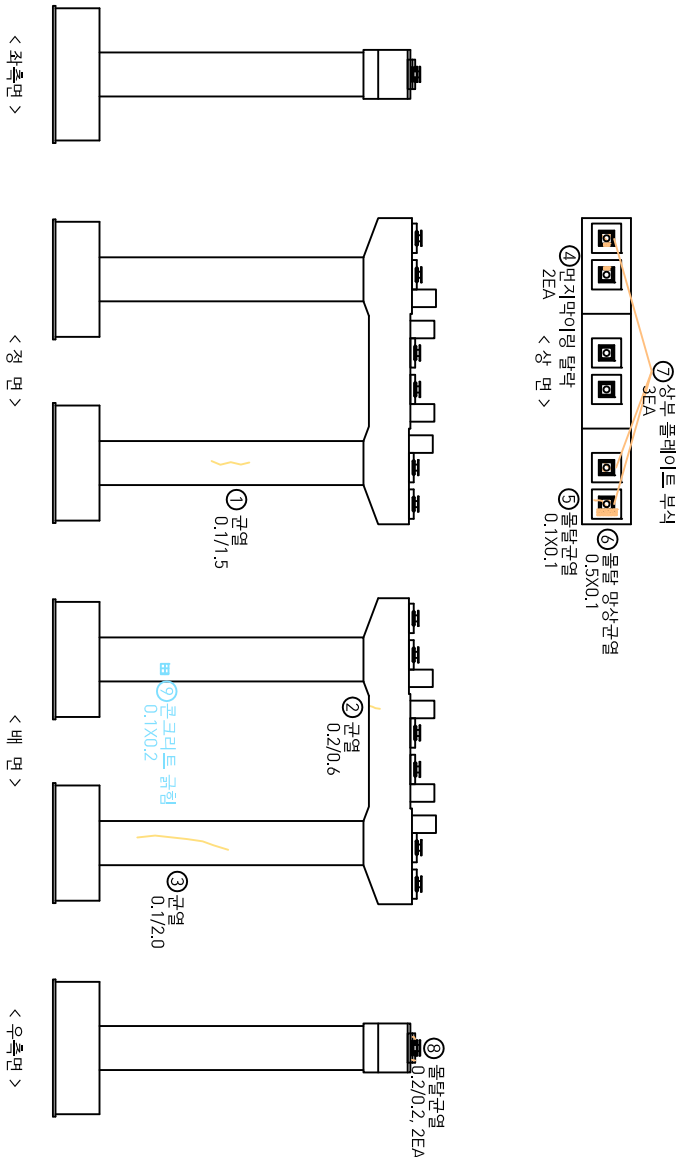
장암교 교각(P4)

| No. 순/구 | 손상내용 | 손상규모 | | | | | | 보수분량 | | 보수보강방안 | 비고 |
|---|---|---|---|---|---|---|---|---|---|---|---|
| 7 구 | 상부플레이트부식 | | | | | | 3 | EA | 3 | | |
| 9 신 | 콘크리트균열 | | | 0.1 | 0.2 | 0.02 | 1 | ㎡ | 0.02 | | |

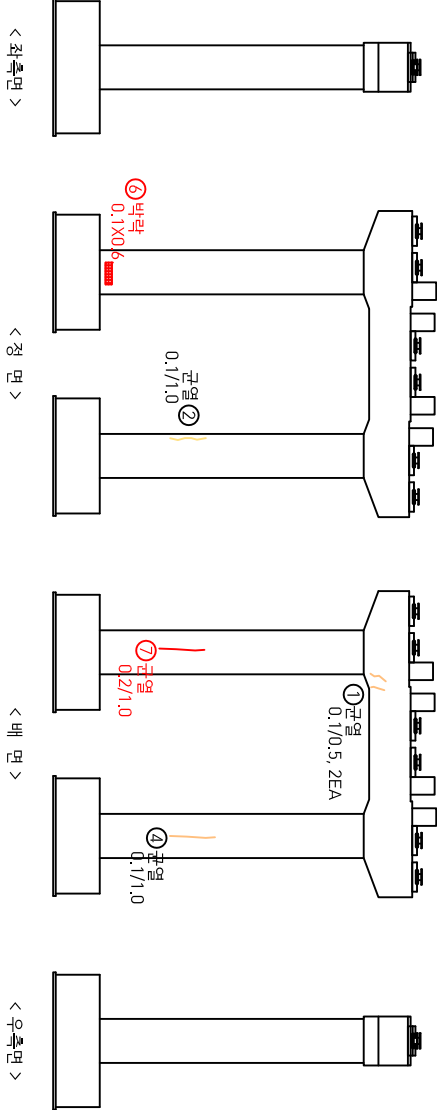
⑤ 볼트부식  
1EA

③ 몰탈균열  
0.1/0.1, 4EA

| No. | 구 | 손상내용 | 손상규모 | | | | 보수분량 | | 비고 |
|---|---|---|---|---|---|---|---|---|---|
| 1 | 구 | 균열 | 0.1 | 0.5 | | | 2 | m | 1.0 |
| 3 | 구 | 몰탈균열 | 0.1 | 0.1 | | | 4 | m | 0.4 |
| 5 | 신 | 볼트부식 | | | 0.6 | 0.2 | 1 | EA | 1 |
| 7 | 신 | 균열 | 0.2 | 1.0 | | | 1 | m | 1.0 |
