장암교 바닥판상면 S1

손상물량표

| 용역명 | 2023년 동막교, 화장교 정밀안전점검용역 | 시행청 | 충청남도 공주시 | 점검일자 | 2023.08. | 점검기관 | 주식회사 동국엔지니어링 | 도면번호 | 01 |

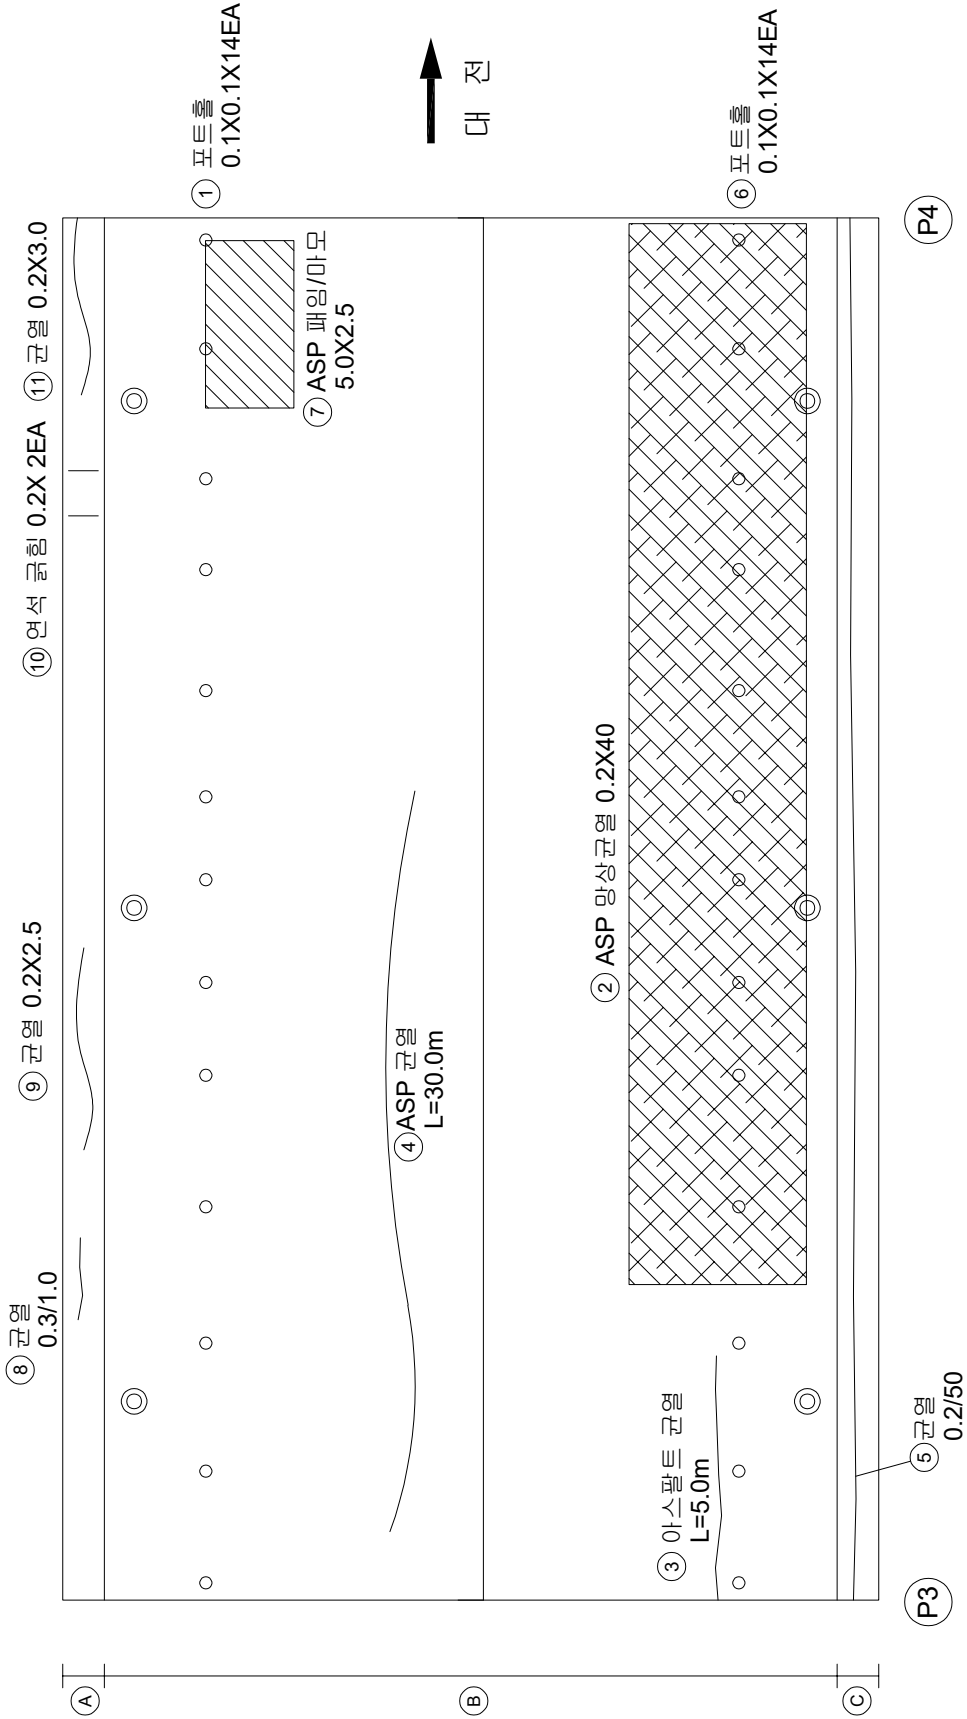
장암교 바닥판상면 S4

| 번호 | 위치 | 손상재원 | | | | | 비고 |
|---|---|---|---|---|---|---|---|
| 2 | 교면포장 | ASP망상균열 | 0.20 | 40.00 | 1 | m <sup>2</sup> | 신 |
| 3 | 교면포장 | ASP균열 | | 5.00 | 1 | m | 구 |
| 4 | 교면포장 | ASP균열 | | 30.00 | 1 | m | 신 |
| 5 | 난간빛연석 | 균열(0.3mm미만) | 0.20 | 50.00 | 1 | m | 구 |
| 8 | 난간빛연석 | 균열(0.3mm이상) | 0.30 | 1.00 | 1 | m | 구 |
| 9 | 난간빛연석 | 균열(0.3mm미만) | 0.20 | 2.50 | 1 | m | 신 |
| 10 | 난간빛연석 | 균열 | | 0.20 | 2 | m | 신 |
| 11 | 난간빛연석 | 균열(0.3mm미만) | 0.20 | 3.00 | 1 | m | 신 |

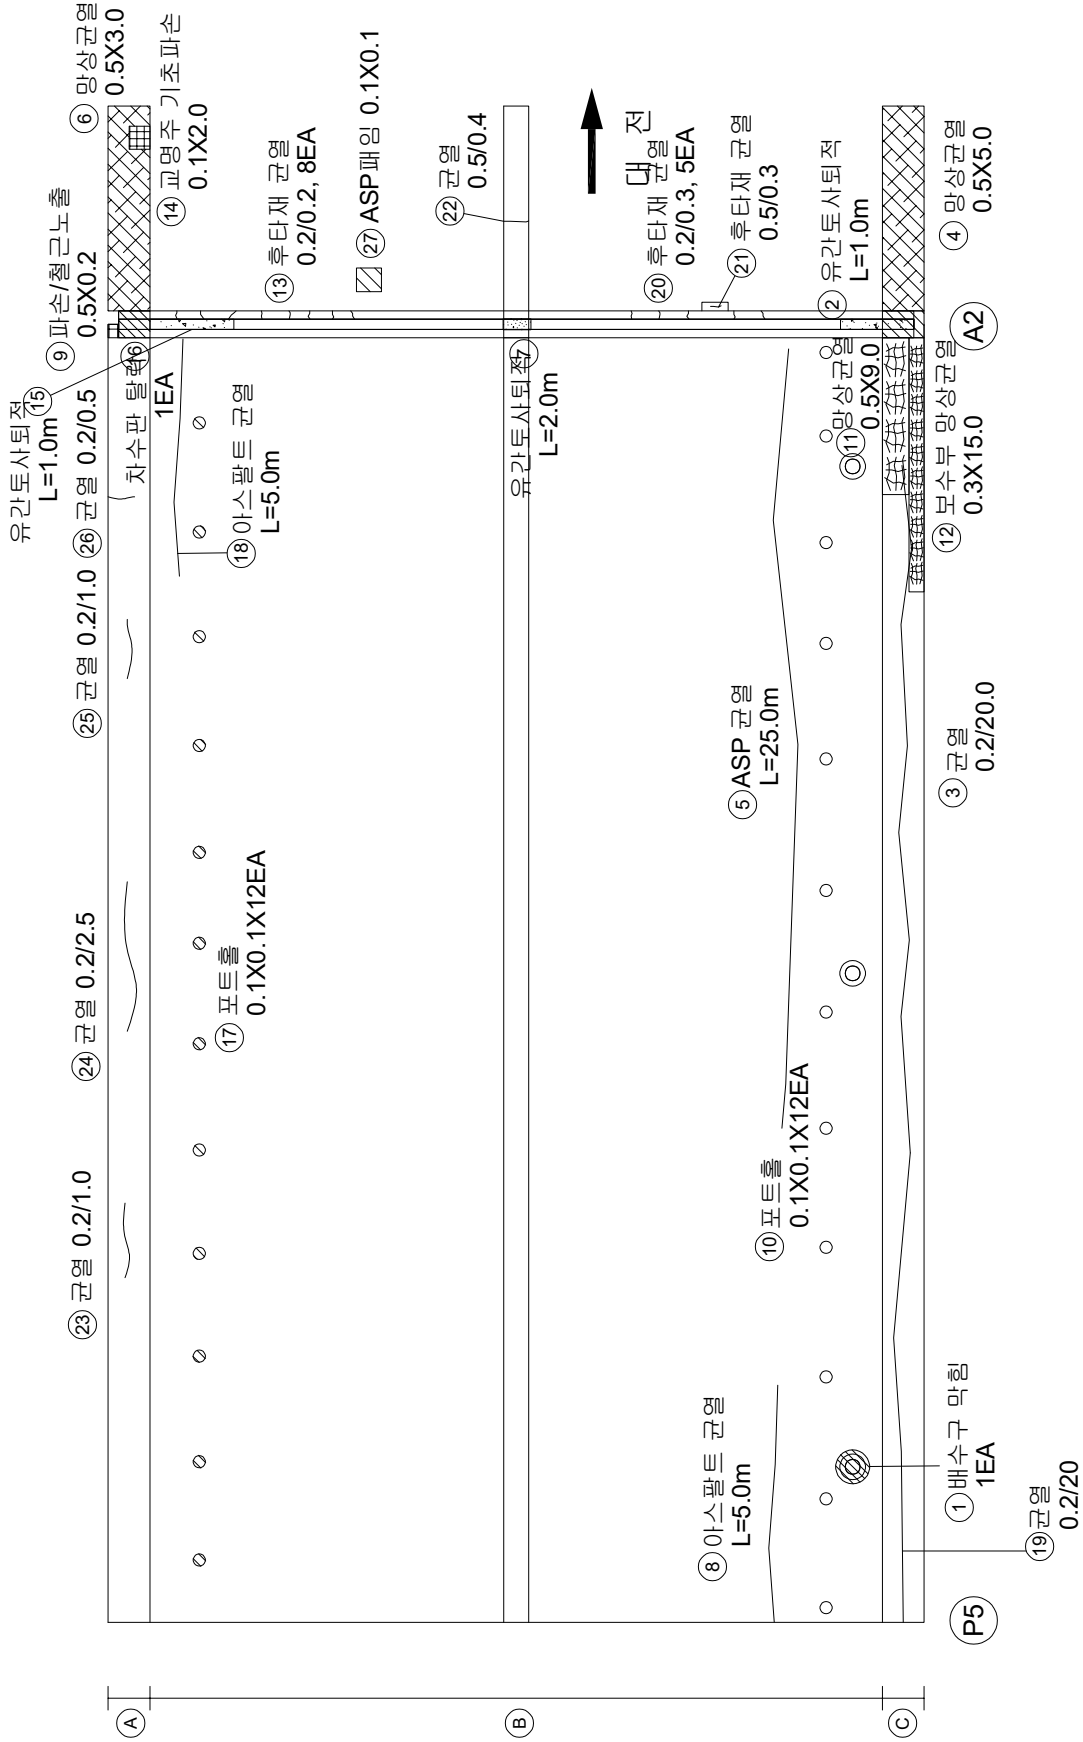
장암교 바닥판상면 S6

| 번호 | 위치 | 손상재원 | | | | 비고 |
|---|---|---|---|---|---|---|
| 3 | 난간및연석 | 균열(0.3mm미만) | 0.30 | 15.00 | 1 m | 15.00 구 |
| 4 | 난간및연석 | 망상균열 | 0.50 | 5.00 | 1 m <sup>2</sup> | 2.50 구 |
| 5 | 교면포장 | ASP균열 | | 25.00 | 1 m | 25.00 신 |
| 6 | 난간및연석 | 망상균열 | 0.50 | 3.00 | 1 m <sup>2</sup> | 1.50 구 |
| 8 | 교면포장 | ASP균열 | | 5.00 | 1 m | 5.00 구 |
| 11 | 난간및연석 | 망상균열 | 0.50 | 9.00 | 1 m <sup>2</sup> | 4.50 구 |
| 12 | 난간및연석 | 망상균열 | 0.30 | 15.00 | 1 m <sup>2</sup> | 4.50 구 |
| 13 | 신축이음 | 후타재균열 | 0.20 | 0.20 | 8 m | 1.60 구 |

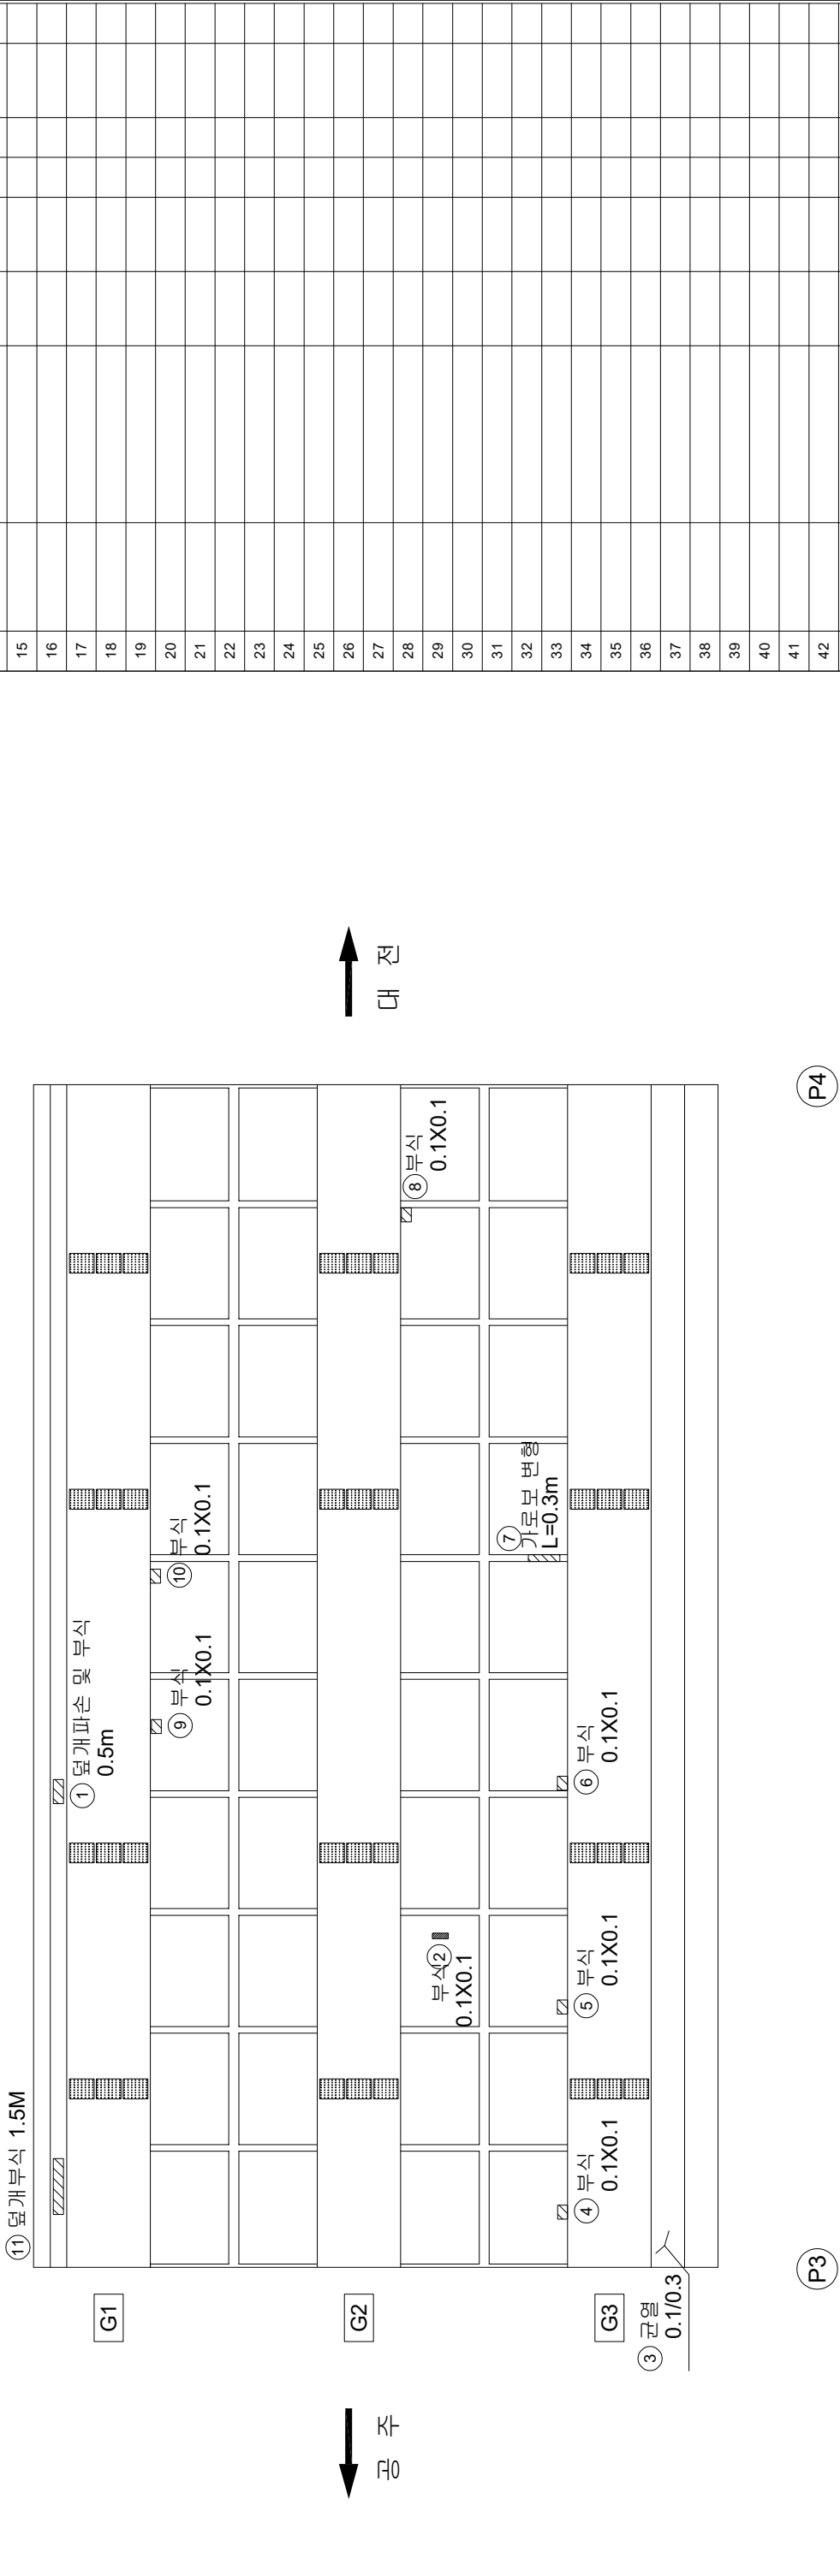
장암교 바닥판하면 S4

| K<br>E<br>Y<br><br>P<br>L<br>A<br>N | | SECTION | | 공주<br>대 전 | | 공주방향<br>대전방향 | | | |
|---|--|---|---|---|---|---|---|---|---|
| 1 | | 비막판하면 | 덮개파손 및 부식 | | 0.50 | 1 | m | 0.50 | 구 |
| 2 | | 비막판하면 | 부식 | 0.10 | 0.10 | 1 | m | 0.01 | 구 |
| 3 | | 비막판하면 | 균열(0.3mm미만) | 0.10 | 0.30 | 1 | m | 0.30 | 구 |
| 11 | | 비막판하면 | 덮개부식 | | 1.50 | 1 | m | 1.50 | 신 |

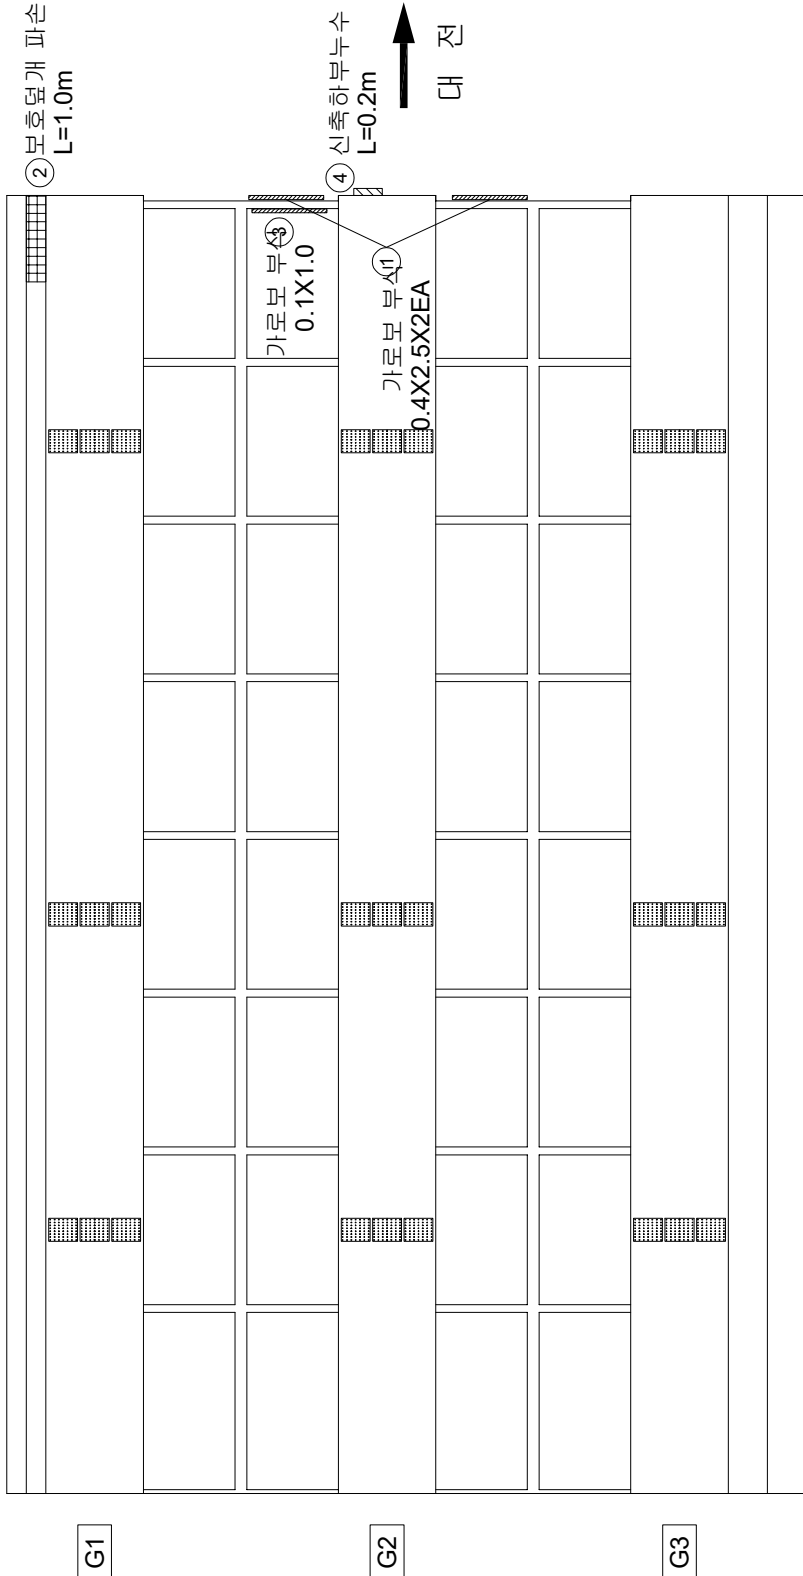
장암교 바닥판하면 S6

| K<br>E<br>Y<br><br>P<br>L<br>A<br>N | | SECTION | | | | | | |
|---|---|---|---|---|---|---|---|---|
| 1 | 가로보 및 세로보 | 가로보 부식 | 0.40 | 2.50 | 2 | m | 2.00 | 구 |
| 3 | 가로보 및 세로보 | 가로보 부식 | 0.10 | 1.00 | 1 | m | 0.10 | 구 |
| 4 | 바닥판하면 | 신축하부누수 | | 0.20 | 2 | m | 0.40 | 구 |

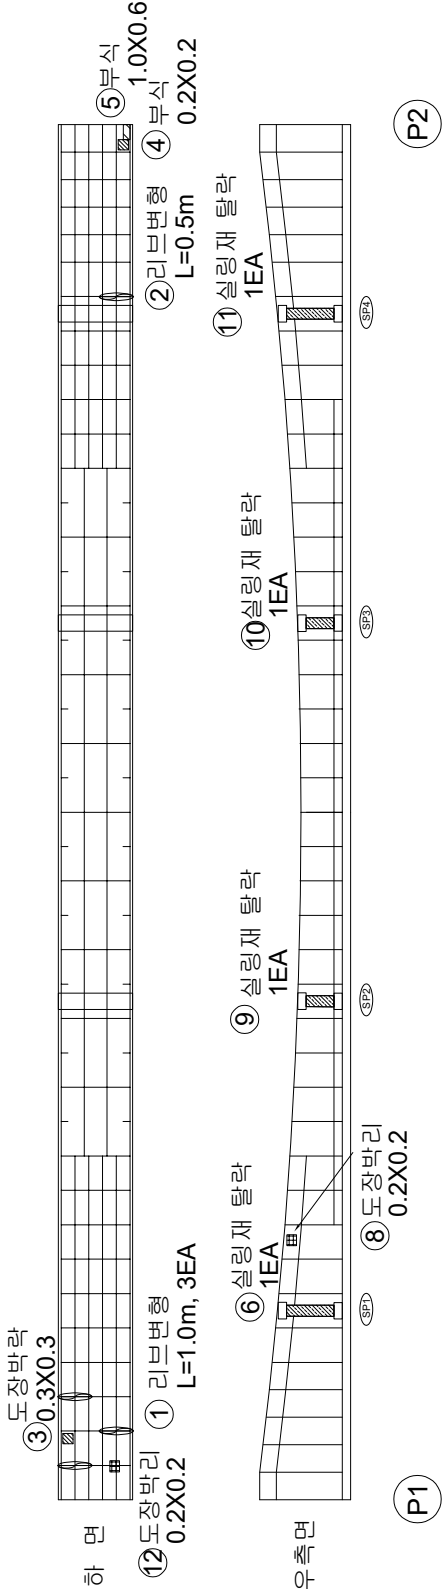
장암교 거더내부 G3-S2

| 번호 | 위치 | 손상제원 | | | | | | 비고 |
|---|---|---|---|---|---|---|---|---|
| 4 | 거더 | 부식 | 0.20 | 0.20 | 1 | m <sup>2</sup> | 0.04 | 구 |
| 5 | 거더 | 부식 | 1.00 | 0.60 | 1 | m <sup>2</sup> | 0.60 | 구 |

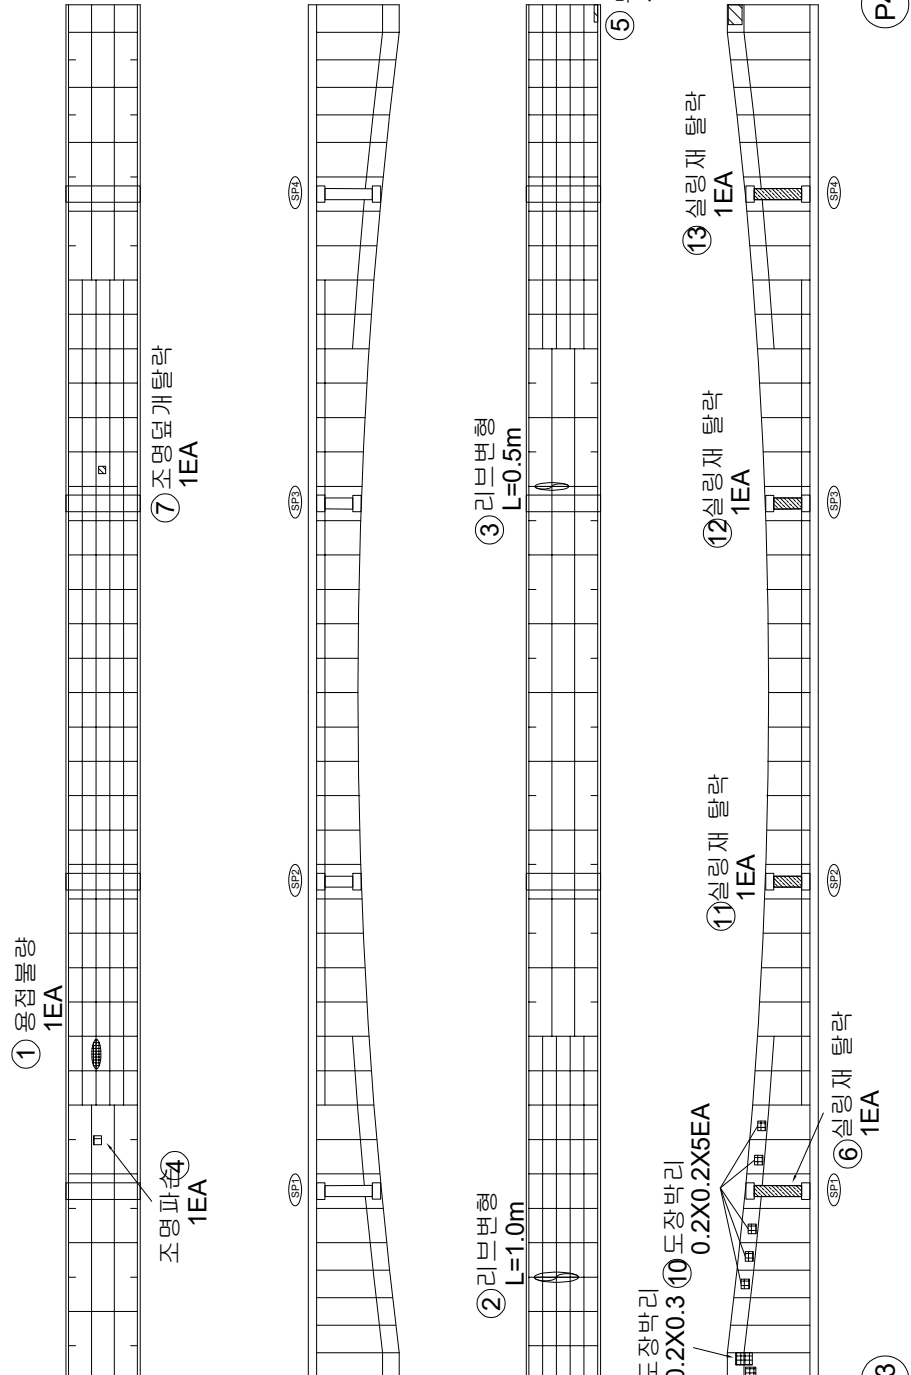
| K<br>E<br>Y<br><br>P<br>L<br>A<br>N | | S<br>E<br>C<br>T<br>I<br>O<br>N | | 공주<br>→<br>대전 | | 대전<br>←<br>공주 | |
|---|---|---|---|---|---|---|---|
| 1 | 거더 | 용접불량 | | 1 | ea | 1.00 | 구 |
| 5 | 거더 | 부식 | 1.00 | 1 | m | 0.60 | 구 |

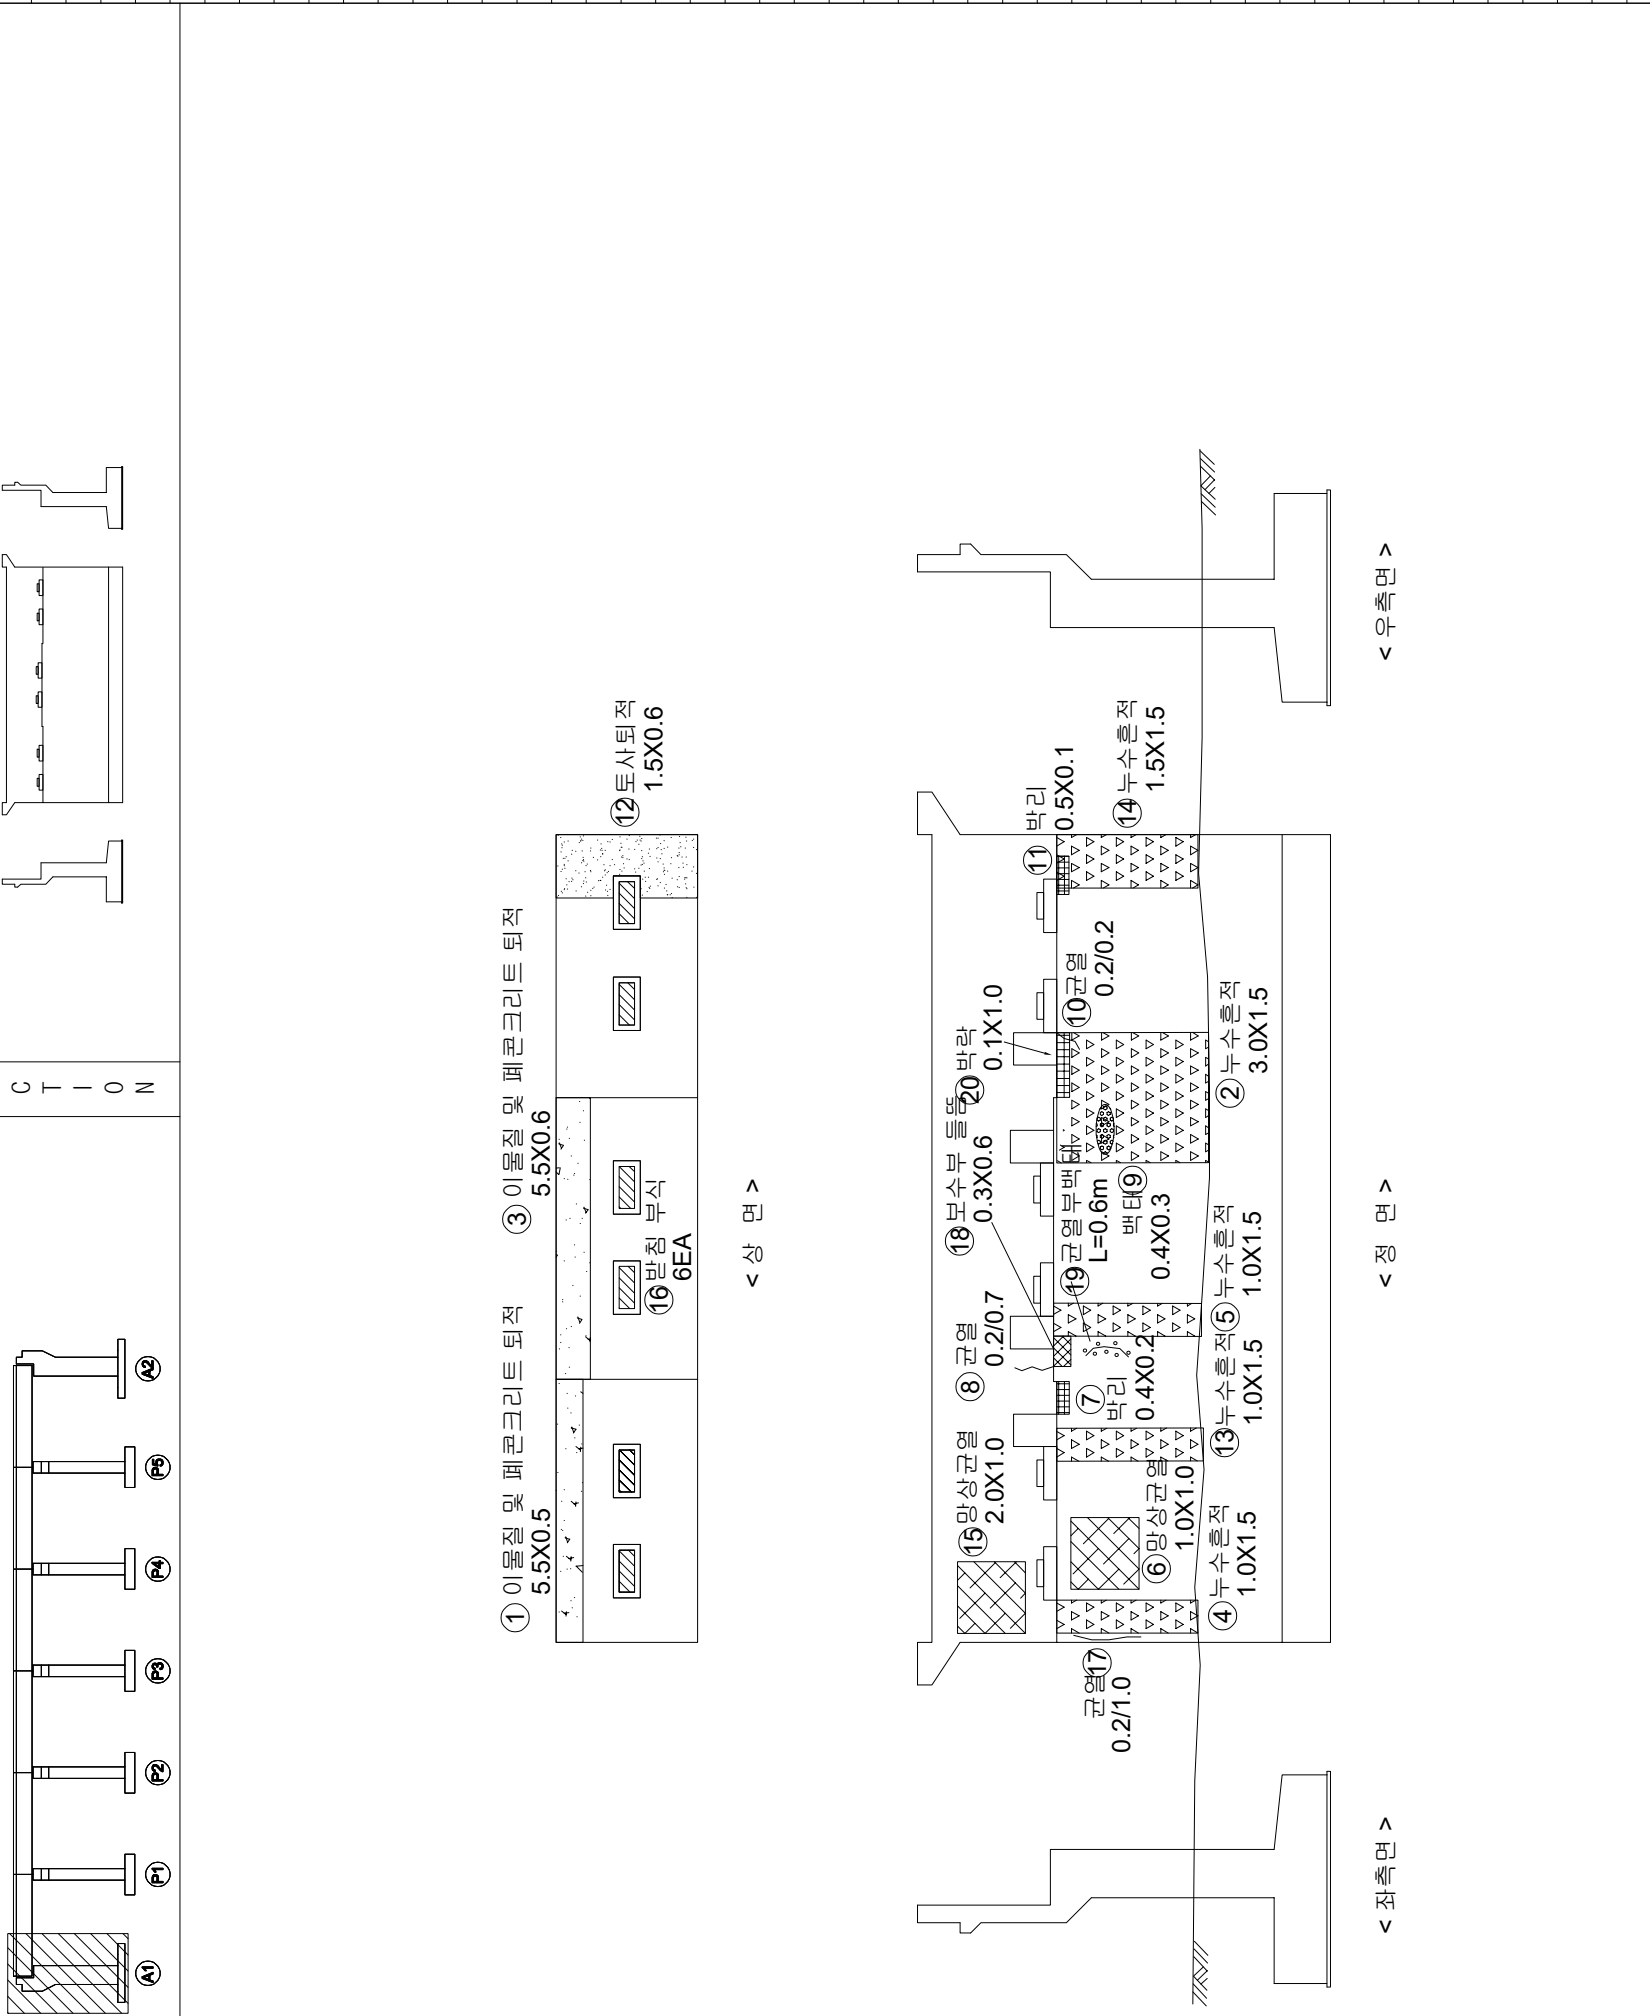
| K<br>E<br>Y<br><br>P<br>L<br>A<br>N | | S<br>E<br>C<br>T<br>I<br>O<br>N | | 번호 | 위치 | 손상재원 | | | | | 비고 | | | |
|---|--|---|--|---|---|---|---|---|---|---|---|---|---|---|
| | | | | 1 | 교대 | 이물질 및 페 콘크리트 퇴적 | 5.50 | 0.50 | 1 | m <sup>2</sup> | 2.75 | 구 | | |
| | | | | 2 | 교대 | 누수 흔적 | | 3.00 | 1.50 | 1 | m <sup>2</sup> | 4.50 | 구 | |
| | | | | 6 | 교대 | 망상 균열 | | 1.00 | 1.00 | 1 | m <sup>2</sup> | 1.00 | 신 | |
| | | | | 15 | 교대 | 망상 균열 | | 2.00 | 1.00 | 1 | m <sup>2</sup> | 2.00 | 구 | |
| | | | | 16 | 받침장치 | 받침 부식 | | | | | 6 | ea | 6.00 | 구 |
