정밀안전진단 용역 종합보고서  
2020년 국지도 78호선 연천 북삼교

2021.06

2020년 국지도 78호선 연천 북삼교 정밀안전진단 용역

# 종 합 보 고 서

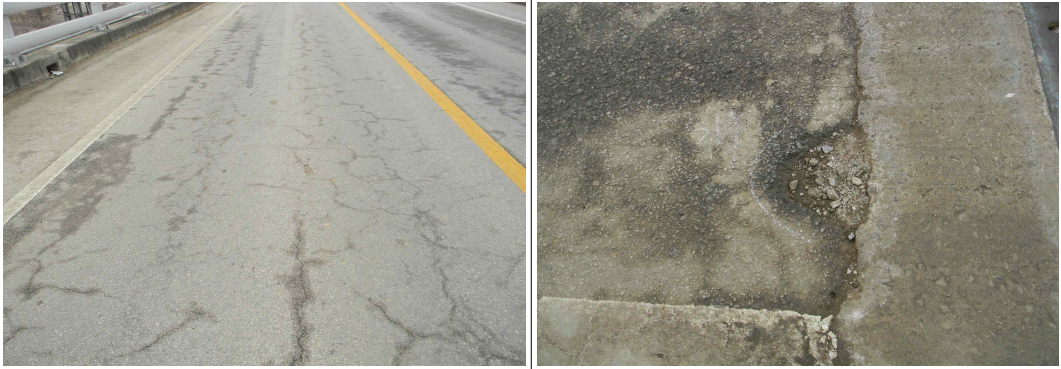
| 구 분 | 교면포장 중점 점검사항 | |
|---|---|---|
| 손상현황 | 교면포장 아스콘 망상균열 | 교면포장 아스콘 파손 |
| 중 점 점검사항 | · 아스팔트 교면포장에서 주로 발생하는 균열, 파손, 포트홀 등의 열화손상은 포장두께 부적정, 아스팔트 혼합물의 안정성부족, 다짐불량, 재료분리 등과 같은 시공결함과 교통량증가 및 중량화 등 환경적인 요인이 복합적으로 작용되어 발생된 것으로 추정되며, 주행성 및 사용성 확보와 바닥판 상면의 열화손상 방지를 위해서는 효율적인 유지관리가 필요. | |

| 부 재 | 손상내용 | 보수방안 | 손상<br>물량 | 보수<br>물량 | 단위 | 단가<br>(천원) | 금액<br>(천원) | 우선<br>순위 |
|---|---|---|---|---|---|---|---|---|
| 교면포장 | 아스콘 균열 | 전면 재포장 | 185 | 6,300 | ㎡ | 50 | 315,000 | 1 |

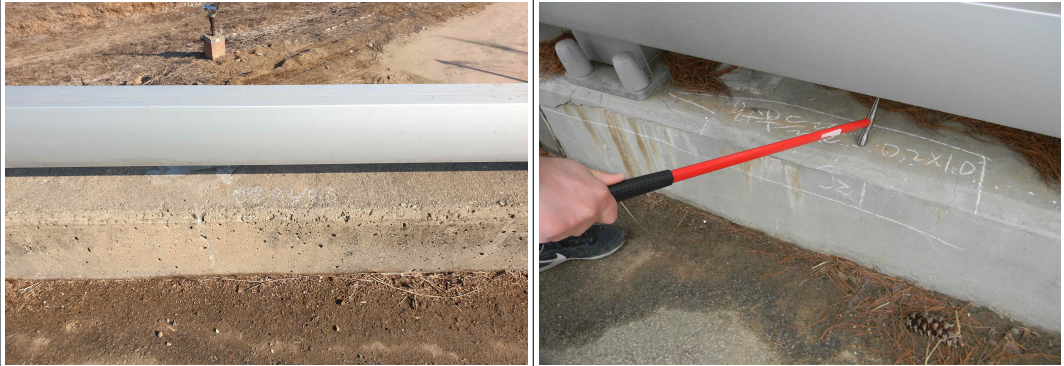
| 구 분 | 난간 중점 점검사항 | |
|---|---|---|
| 손상현황 | 연석 균열 | 연석 보수부 들뜸 |
| 중 점<br>점검사항 | ◦관측된 균열부 및 단면손상부에 대해서는 손상의 확대 및 진전유무에 대한 주의관찰 필요 | |

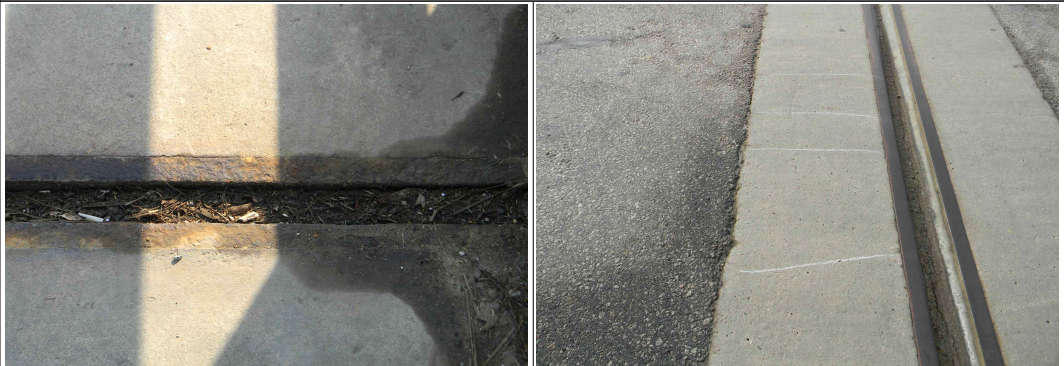
| 구 분 | 신축이음 중점 점검사항 | |
|---|---|---|
| 손상현황 | 본체 녹발생 | 후타재 균열 |
| 중 점<br>점검사항 | ◦교량 좌·우측 노면부 신축이음 녹발생 발생구간 손상 진전여부<br>◦신축이음 후타재 균열부 손상 진전으로 인한 파손 발생 여부 | |

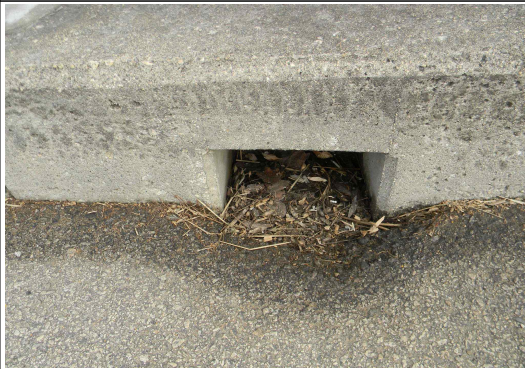
| 구 분 | 배수시설 중점 점검사항 | |
|---|---|---|
| 손상현황 | 교량상부 배수구 막힘 | 배수관 탈락 |
| 중 점<br>점검사항 | ◦배수구 막힘으로 인한 교면수가 원활하게 배출되지 못함으로써 교면수가 장시간 체수될 수 있으므로 배수성능 확보를 위해서는 청소 등의 일상적인 유지관리 필요. | |

| 부 재 | 손상내용 | 보수방안 | 손상<br>물량 | 보수<br>물량 | 단위 | 단가<br>(천원) | 금액<br>(천원) | 우선<br>순위 |
|---|---|---|---|---|---|---|---|---|
| | 배수구 막힘 | 청소 | 84 | 84.00 | EA | 15 | 1,260 | 2 |

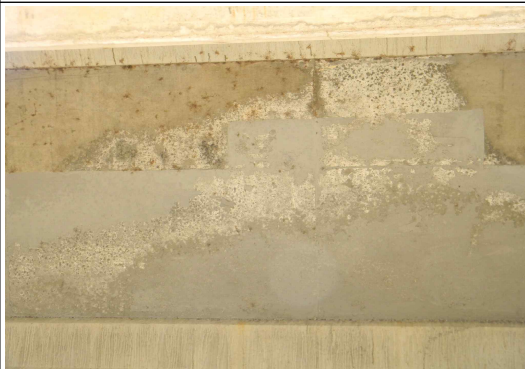
| 구 분 | 바닥판하면 중점 점검사항 | |
|---|---|---|
| 손상현황 | 바닥판하면 백태 | 바닥판하면 철근노출 |
| 중 점<br>점검사항 | ◦균열 상태변화(균열확산, 균열부 백태, 박리 등) 점검<br>◦백태, 박리, 박락, 철근노출 등 발생 및 진전유무 | |

| 부 재 | 손상내용 | 보수방안 | 손상<br>물량 | 보수<br>물량 | 단위 | 단가<br>(천원) | 금액<br>(천원) | 우선<br>순위 |
|---|---|---|---|---|---|---|---|---|
| | 백태 | 표면처리 | 12.58 | 15.10 | ㎡ | 48 | 725 | 3 |

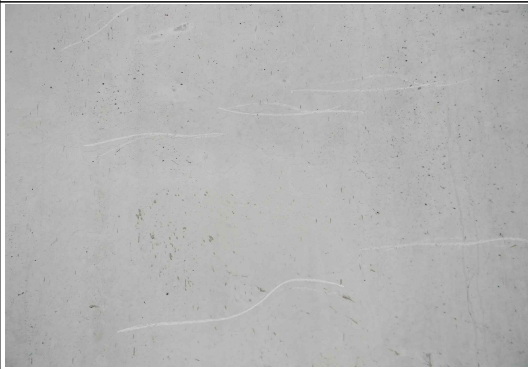
| 구 분 | 거더 및 가로보 중점 점검사항 | |
|---|---|---|
| 손상현황 | 거더 균열 | 거더 파손 |
| 중 점<br>점검사항 | ◦거더 균열 및 파손, 재료분리 등 손상진전 및 확대 유무 | |

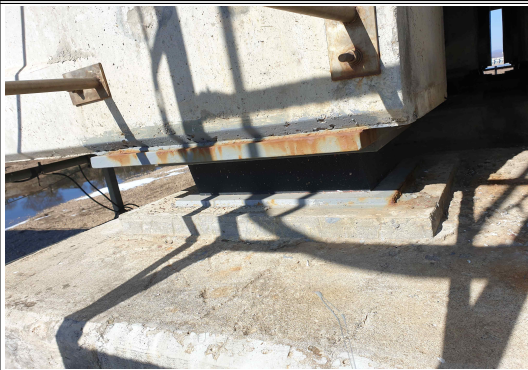
| 구 분 | 받침장치 중점 점검사항 | |
|---|---|---|
| 손상현황 | 받침장치 부식 | 받침물탈 균열 |
| 중 점<br>점검사항 | ◦받침콘크리트 및 물탈균열, 단면손상 진전여부<br>◦받침장치 부식 진전여부 | |

| 부 재 | 손상내용 | 보수방안 | 손상<br>물량 | 보수<br>물량 | 단위 | 단가<br>(천원) | 금액<br>(천원) | 우선<br>순위 |
|---|---|---|---|---|---|---|---|---|
| | 받침 부식 | 재도장 | 10 | 10.00 | EA | 24 | 240 | 3 |

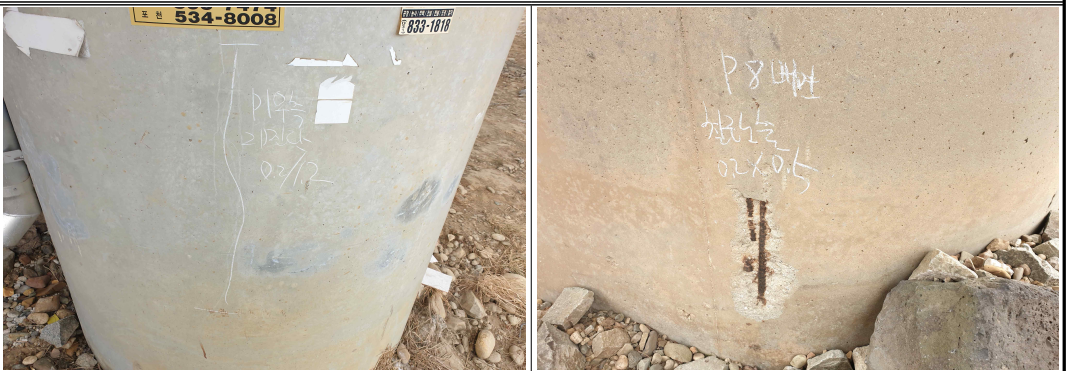
| 구 분 | 교대 및 교각 중점 점검사항 | |
|---|---|---|
| 손상현황 | 교각 기둥 균열 | 교각 기둥 철근노출 |
| 중 점<br>점검사항 | ◦교대 및 교각 균열 등 초기결함개소에 대해서는 내구성저하 방지를 위한 적절한<br>유지보수와 균열 상태변화에 대해서는 지속적인 주의관찰 필요 | |
