가로보(S1) 외관조사망도

| 경기도건설본부<br> (주)케이디이엔지 | 사 업 명 | 2020년 국지도 78호선 연천 북삼교 정밀안전진단 | | | △ | | | | | | 위치정보 | | 도 면 명 | 가로보(S2) 외관조사망도 | |

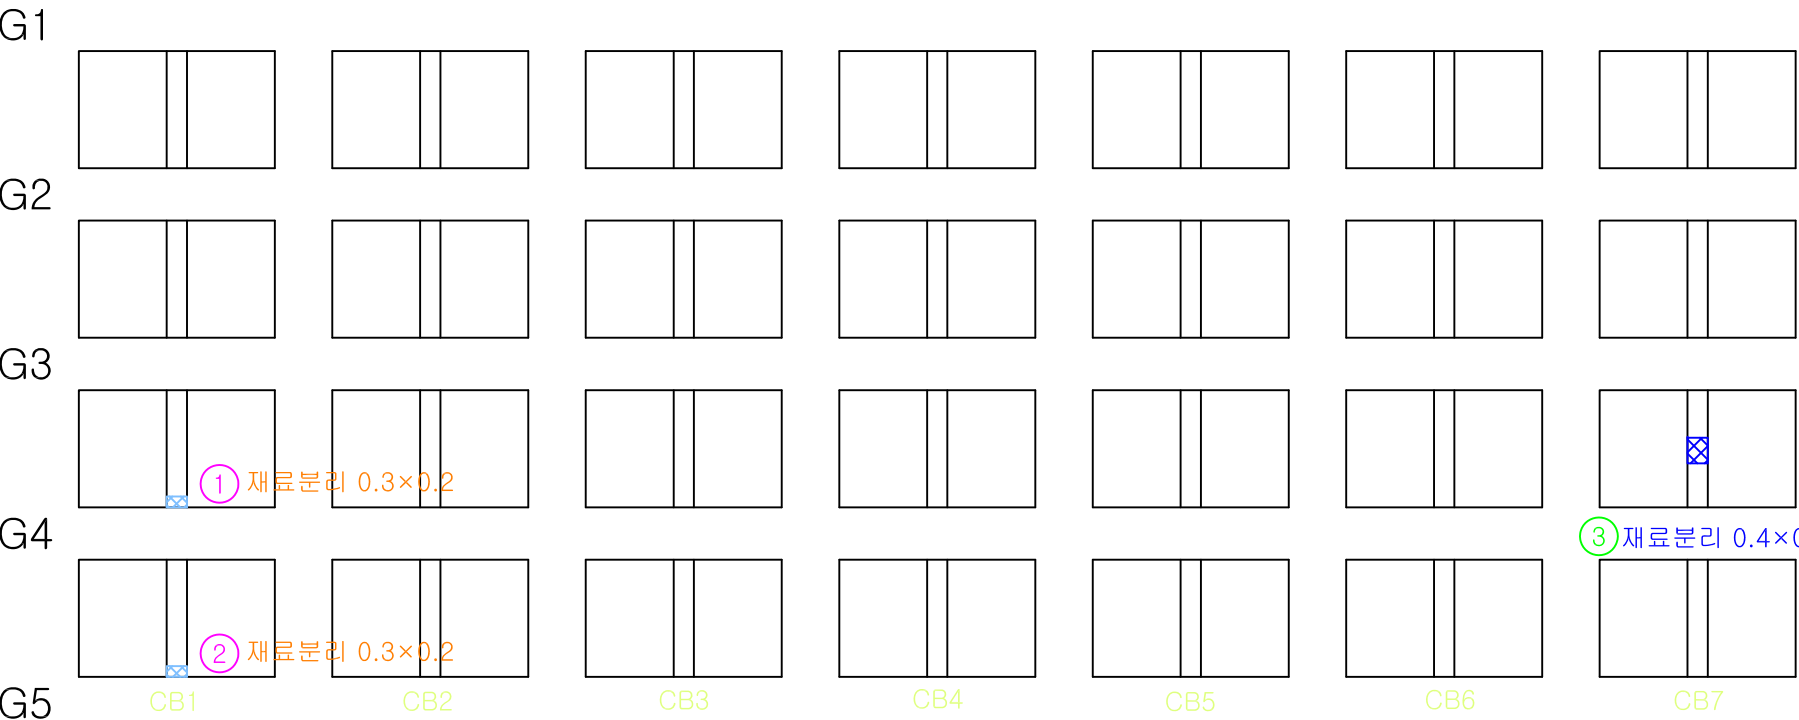
| 번호 | 손상내용 | 폭 | 길이 | 개소 | 단위 | 물 량 | 비 고 | 우선순위 |
|---|---|---|---|---|---|---|---|---|
| 1 | 재료분리 | 0.3 | 0.2 | 1 | m² | 0.06 | 기존 | 3순위 |
| 2 | 재료분리 | 0.3 | 0.2 | 1 | m² | 0.06 | 기존 | 3순위 |
| 3 | 재료분리 | 0.4 | 0.2 | 1 | m² | 0.08 | 신규 | 3순위 |

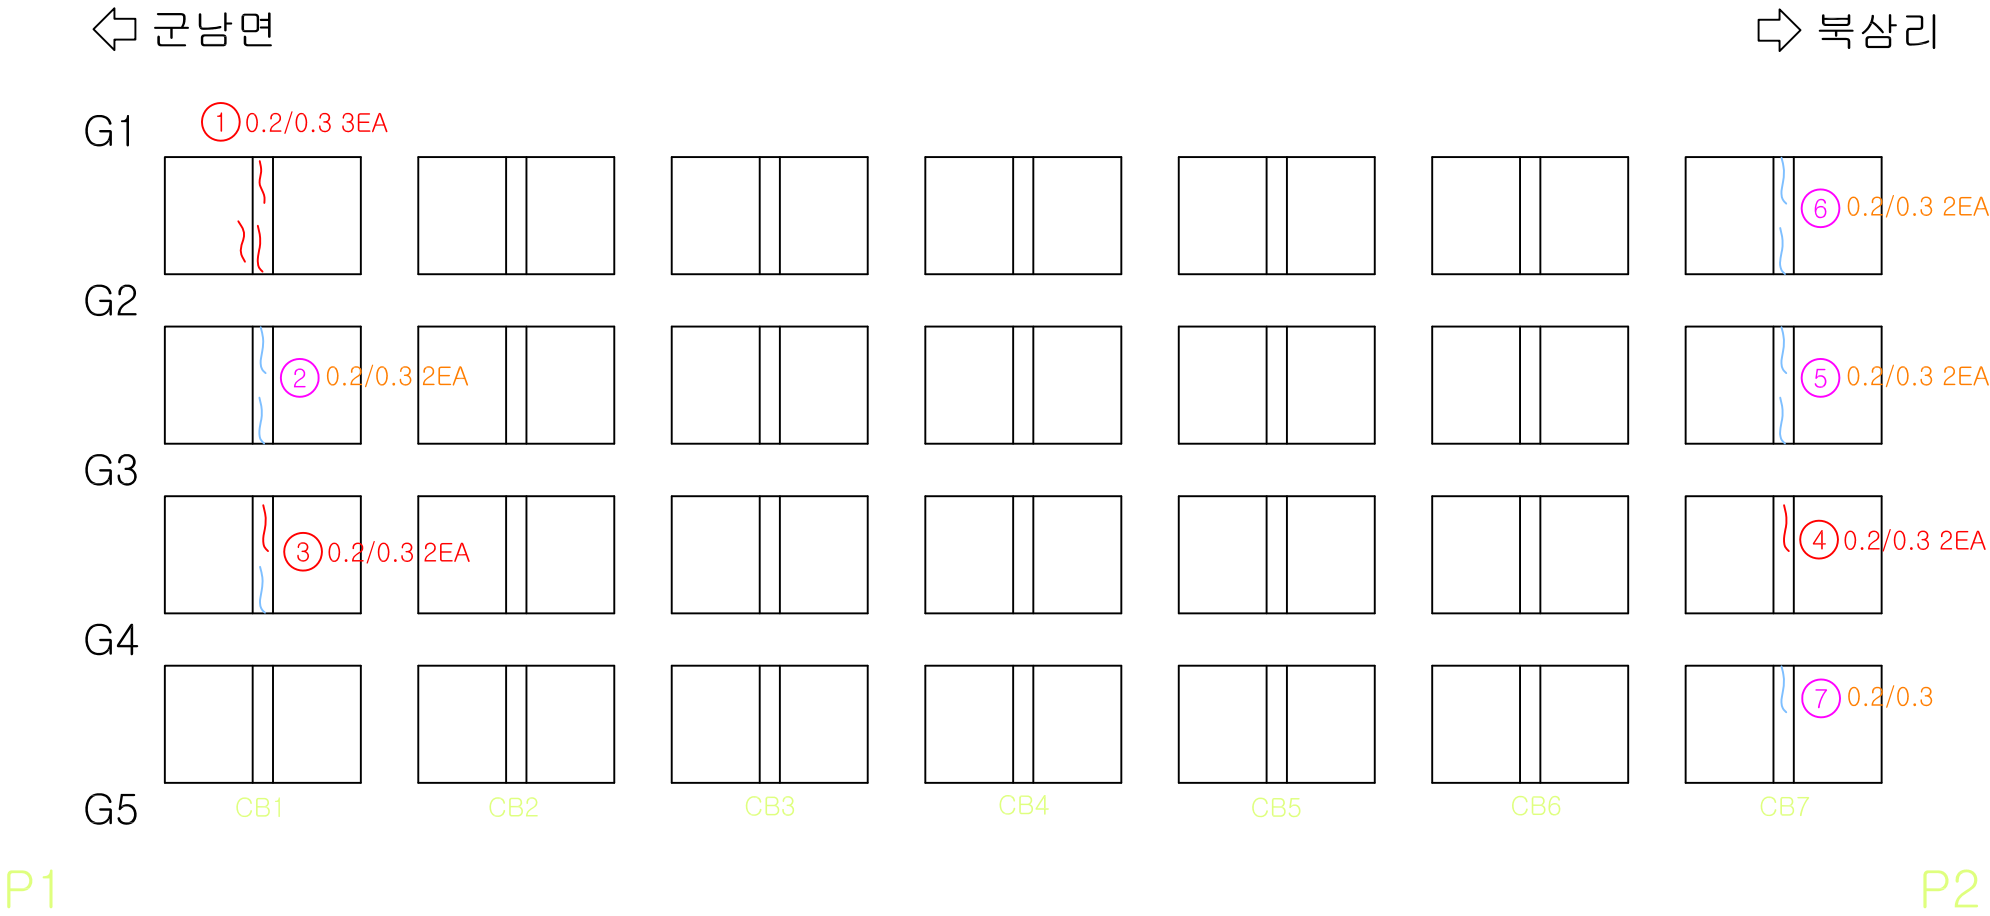
가로보(S2) 외관조사망도

| 번호 | 손상내용 | 폭 | 길이 | 개소 | 단위 | 물 량 | 비 고 | 우선순위 |
|---|---|---|---|---|---|---|---|---|
| 1 | 균열 | 0.2 | 0.3 | 3 | m | 0.90 | 기존 | - |
| 2 | 균열 | 0.2 | 0.3 | 2 | m | 0.60 | 기존 | - |
| 3 | 균열 | 0.2 | 0.3 | 2 | m | 0.60 | 기존 | - |
| 4 | 균열 | 0.2 | 0.3 | 2 | m | 0.60 | 기존 | - |
| 5 | 균열 | 0.2 | 0.3 | 2 | m | 0.60 | 기존 | - |
| 6 | 균열 | 0.2 | 0.3 | 2 | m | 0.60 | 기존 | - |
| 7 | 균열 | 0.2 | 0.3 | 1 | m | 0.30 | 기존 | - |

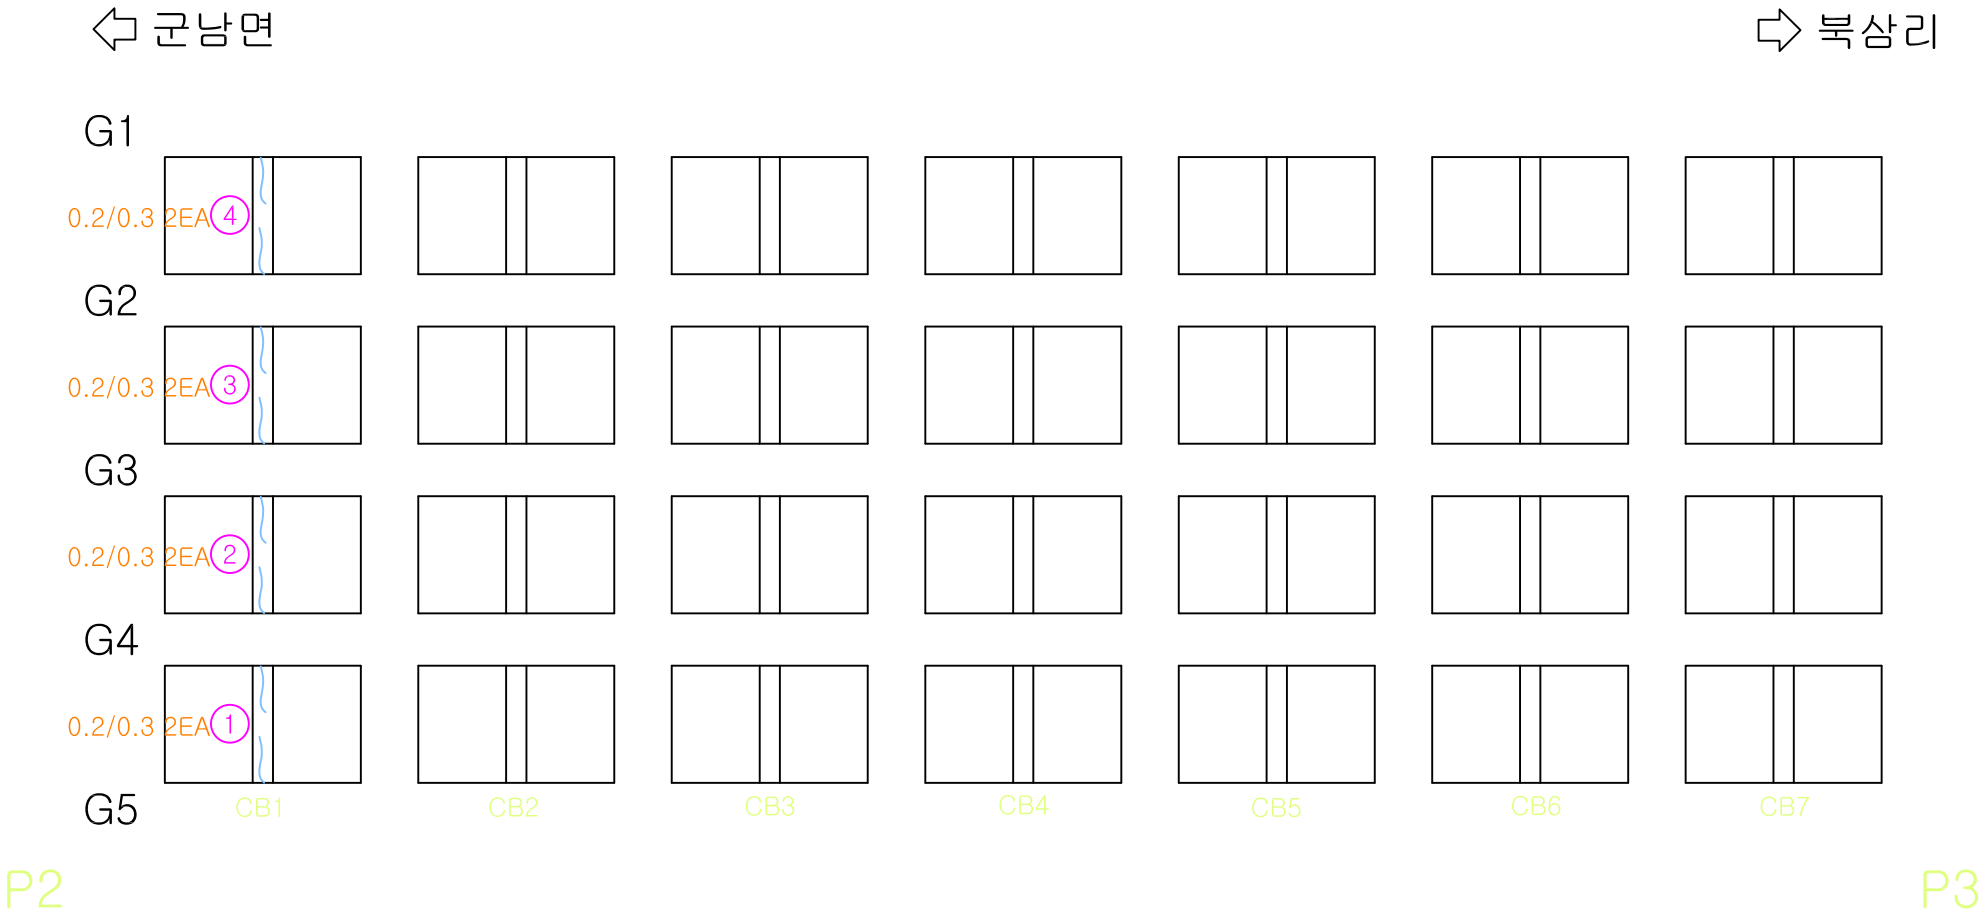
가로보(S3) 외관조사망도

| 번호 | 손상내용 | 폭 | 길이 | 개소 | 단위 | 물 량 | 비 고 | 우선순위 |
|---|---|---|---|---|---|---|---|---|
| 1 | 균열 | 0.2 | 0.3 | 2 | m | 0.60 | 기존 | - |
| 2 | 균열 | 0.2 | 0.3 | 2 | m | 0.60 | 기존 | - |
| 3 | 균열 | 0.2 | 0.3 | 2 | m | 0.60 | 기존 | - |
| 4 | 균열 | 0.2 | 0.3 | 2 | m | 0.60 | 기존 | - |

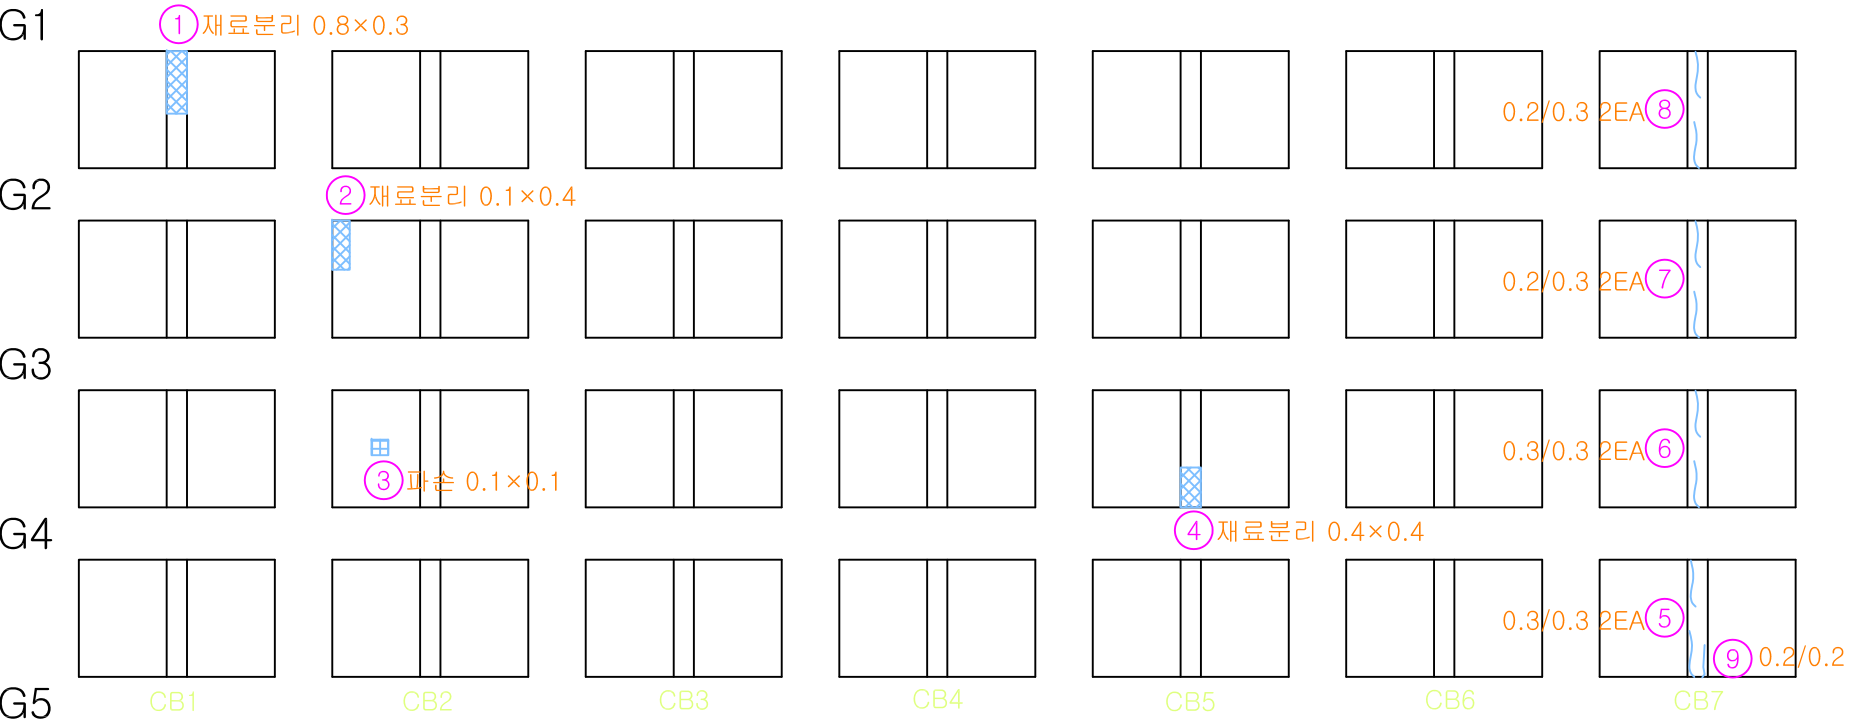
가로보(S4) 외관조사망도

| 번호 | 손상내용 | 폭 | 길이 | 개소 | 단위 | 물 량 | 비 고 | 우선순위 |
|---|---|---|---|---|---|---|---|---|
| 1 | 재료분리 | 0.8 | 0.3 | 1 | m <sup>2</sup> | 0.24 | 기존 | 3순위 |
| 2 | 재료분리 | 0.1 | 0.4 | 1 | m <sup>2</sup> | 0.04 | 기존 | 3순위 |
| 3 | 파손 | 0.1 | 0.1 | 1 | m <sup>2</sup> | 0.01 | 기존 | 3순위 |
| 4 | 재료분리 | 0.4 | 0.4 | 1 | m <sup>2</sup> | 0.16 | 기존 | 3순위 |
| 5 | 균열 | 0.3 | 0.3 | 2 | m | 0.60 | 기존 | 3순위 |
| 6 | 균열 | 0.3 | 0.3 | 2 | m | 0.60 | 기존 | 3순위 |
| 7 | 균열 | 0.2 | 0.3 | 2 | m | 0.60 | 기존 | - |
| 8 | 균열 | 0.2 | 0.3 | 2 | m | 0.60 | 기존 | - |
| 9 | 균열 | 0.2 | 0.2 | 1 | m | 0.20 | 기존 | - |

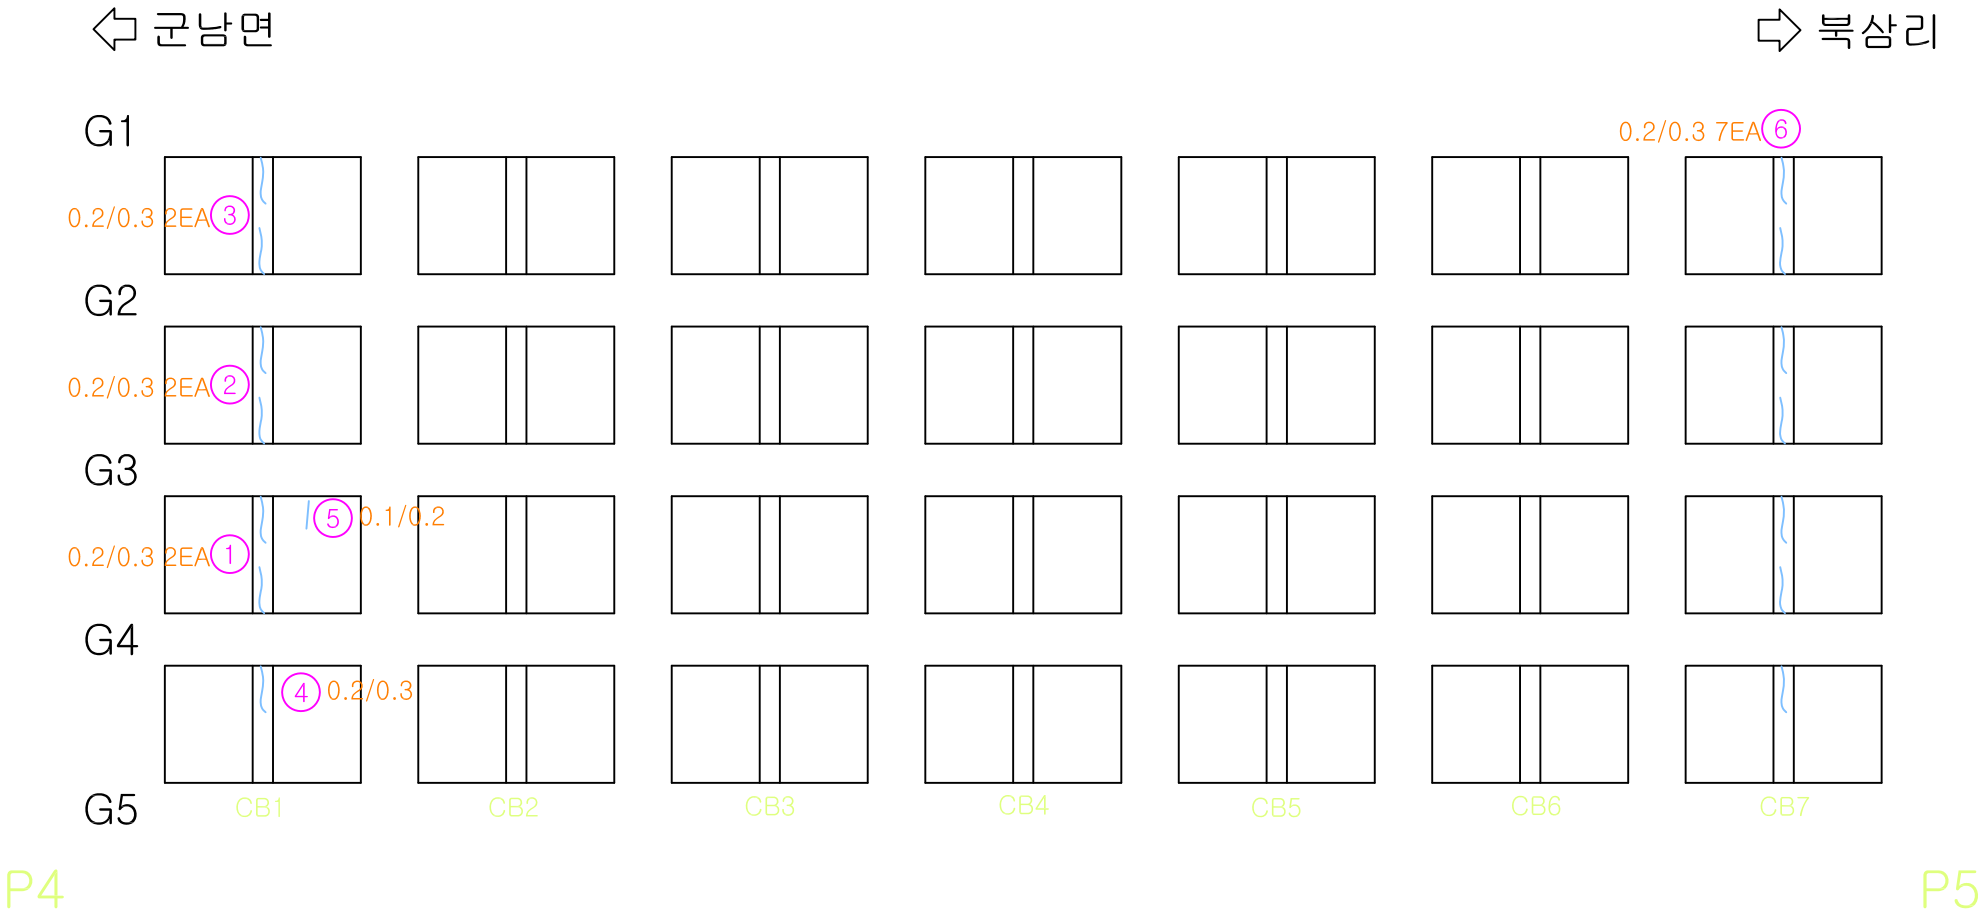
가로보(S5) 외관조사망도

| 번호 | 손상내용 | 폭 | 길이 | 개소 | 단위 | 물 량 | 비 고 | 우선순위 |
|---|---|---|---|---|---|---|---|---|
| 1 | 균열 | 0.2 | 0.3 | 2 | m | 0.60 | 기존 | - |
| 2 | 균열 | 0.2 | 0.3 | 2 | m | 0.60 | 기존 | - |
| 3 | 균열 | 0.2 | 0.3 | 2 | m | 0.60 | 기존 | - |
| 4 | 균열 | 0.2 | 0.3 | 1 | m | 0.30 | 기존 | - |
| 5 | 균열 | 0.1 | 0.2 | 1 | m | 0.20 | 기존 | - |
| 6 | 균열 | 0.2 | 0.3 | 7 | m | 2.10 | 기존 | - |

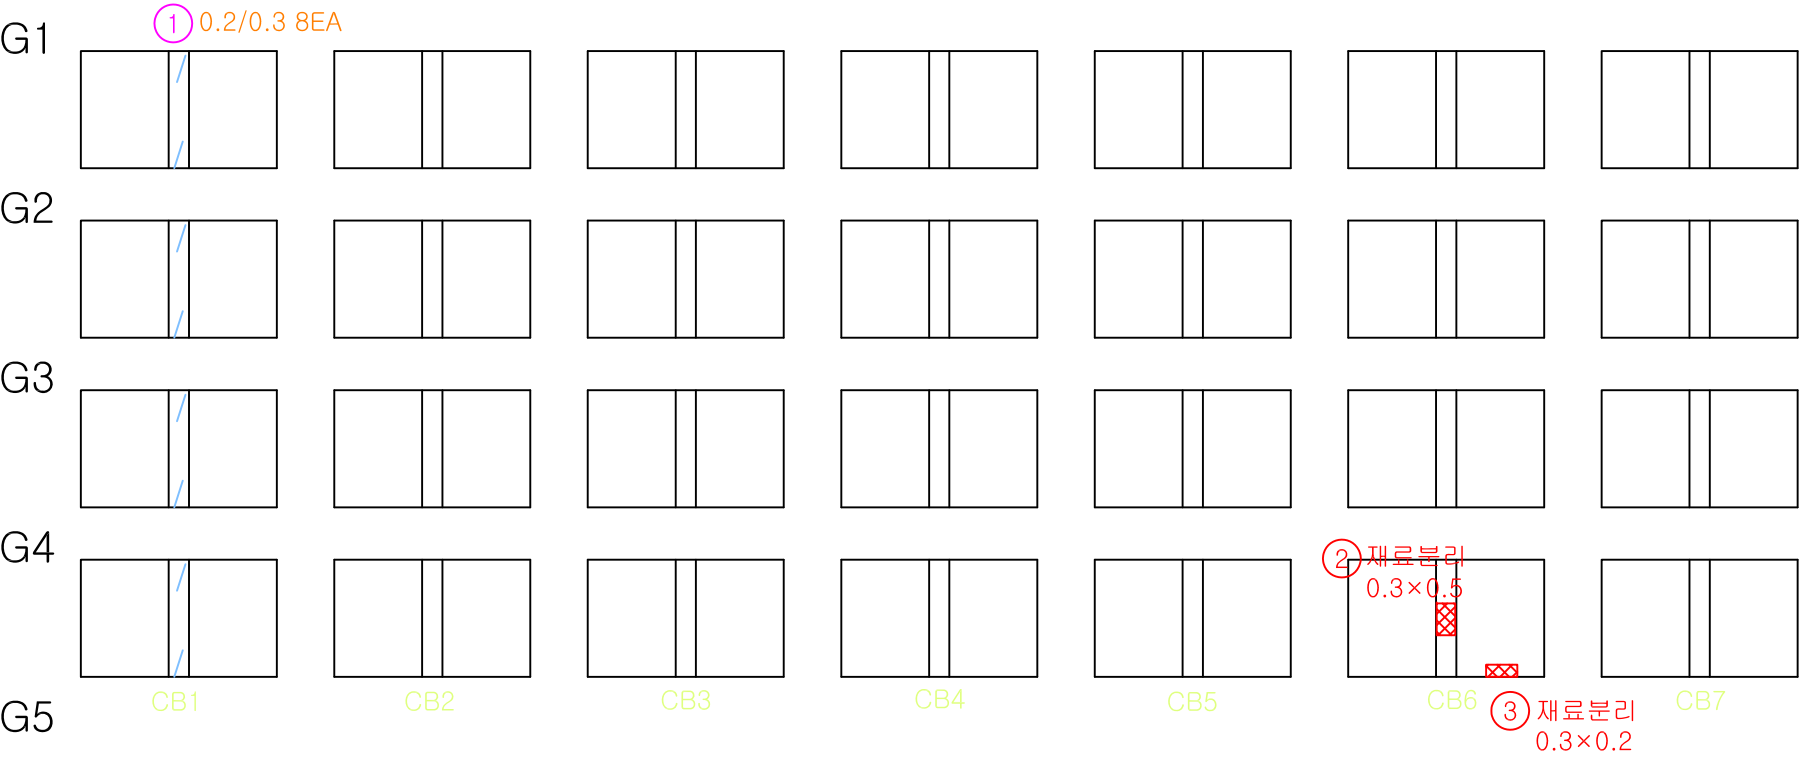
가로보(S6) 외관조사망도

| 번호 | 손상내용 | 폭 | 길이 | 개소 | 단위 | 물 량 | 비 고 | 우선순위 |
|---|---|---|---|---|---|---|---|---|
| 1 | 균열 | 0.2 | 0.3 | 8 | m | 2.40 | 기존 | - |
| 2 | 재료분리 | 0.3 | 0.5 | 1 | m² | 0.15 | 기존 | 3순위 |
| 3 | 재료분리 | 0.3 | 0.2 | 1 | m² | 0.06 | 기존 | 3순위 |

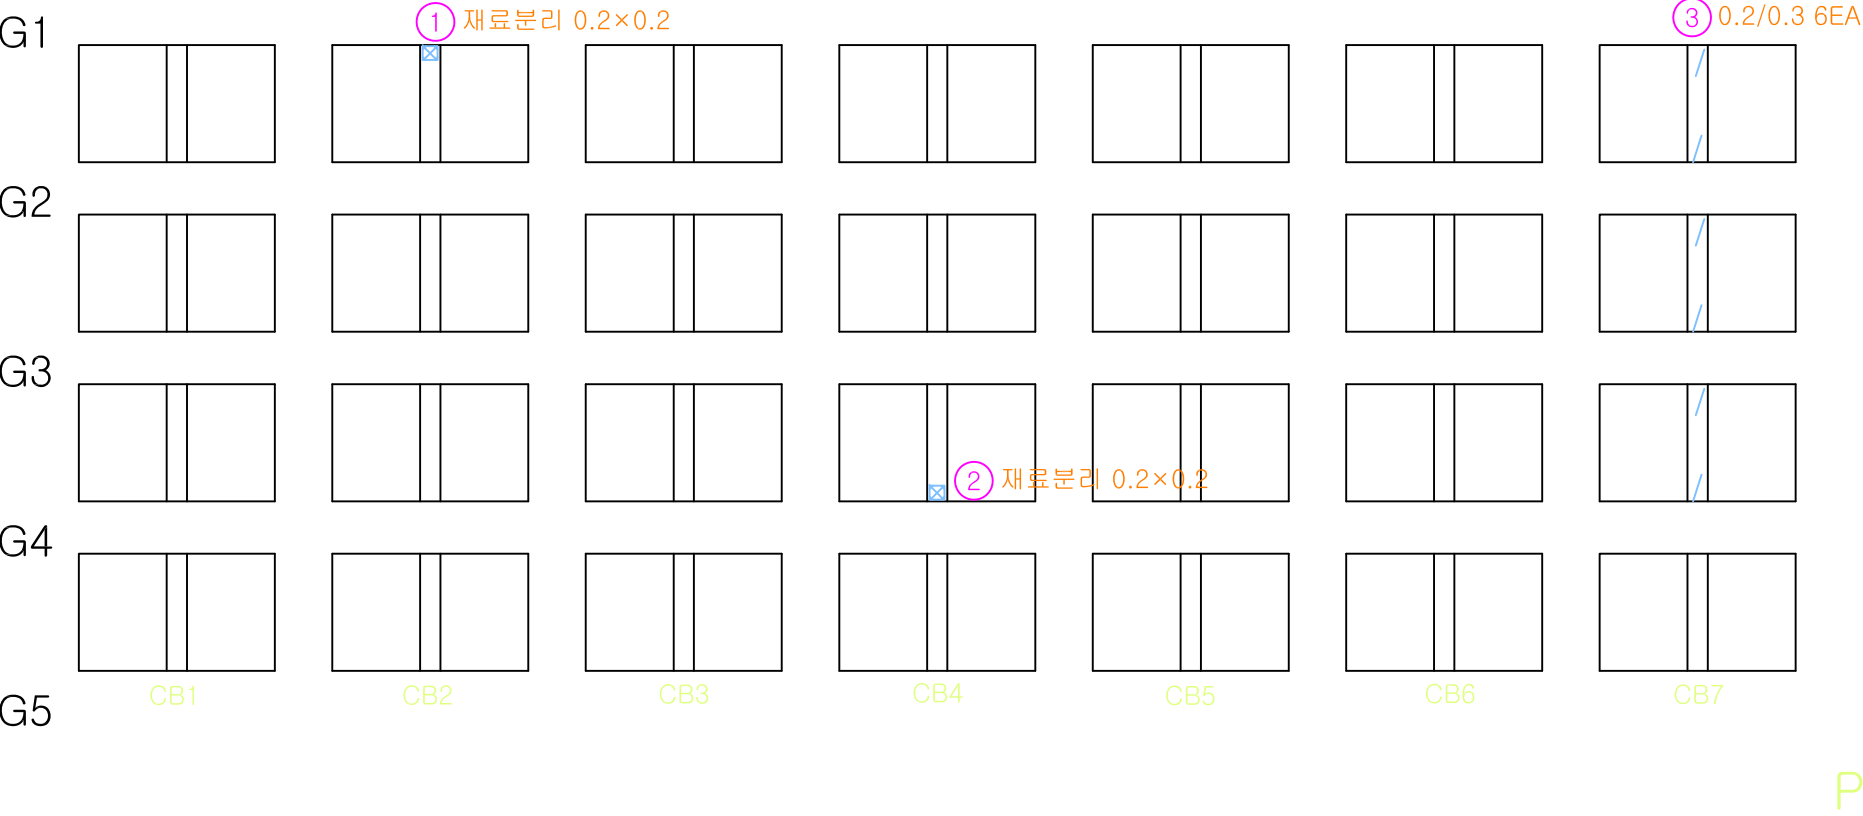
가로보(S7) 외관조사망도

| 번호 | 손상내용 | 폭 | 길이 | 개소 | 단위 | 물 량 | 비 고 | 우선순위 |
|---|---|---|---|---|---|---|---|---|
| 1 | 재료분리 | 0.2 | 0.2 | 1 | m² | 0.04 | 기존 | 3순위 |
| 2 | 재료분리 | 0.2 | 0.2 | 1 | m² | 0.04 | 기존 | 3순위 |
| 3 | 균열 | 0.2 | 0.3 | 6 | m | 1.80 | 기존 | - |

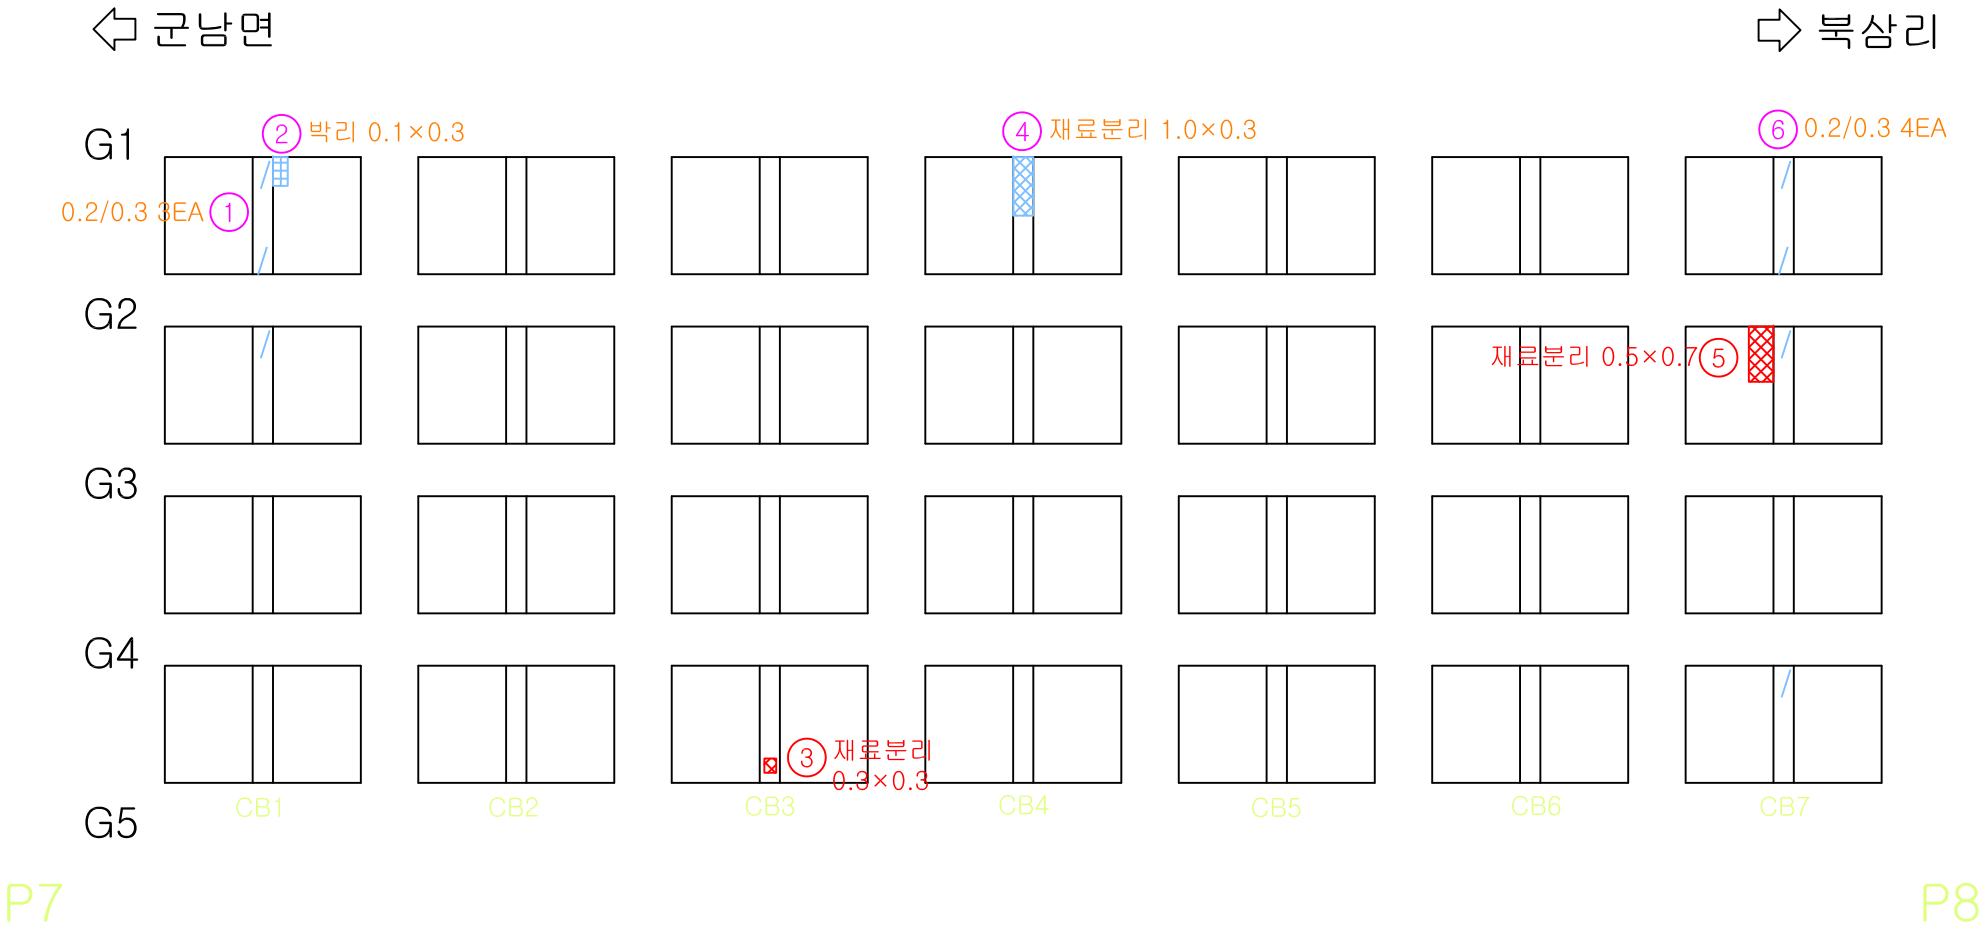
가로보(S8) 외관조사망도

| 번호 | 손상내용 | 폭 | 길이 | 개소 | 단위 | 물 량 | 비 고 | 우선순위 |
|---|---|---|---|---|---|---|---|---|
| 1 | 균열 | 0.2 | 0.3 | 3 | m | 0.90 | 기존 | - |
| 2 | 박리 | 0.1 | 0.3 | 1 | m <sup>2</sup> | 0.03 | 기존 | 3순위 |
| 3 | 재료분리 | 0.3 | 0.3 | 1 | m <sup>2</sup> | 0.09 | 기존 | 3순위 |
| 4 | 재료분리 | 1.0 | 0.3 | 1 | m <sup>2</sup> | 0.30 | 기존 | 3순위 |
| 5 | 재료분리 | 0.5 | 0.7 | 1 | m <sup>2</sup> | 0.35 | 기존 | 3순위 |
| 6 | 균열 | 0.2 | 0.3 | 4 | m | 1.20 | 기존 | - |

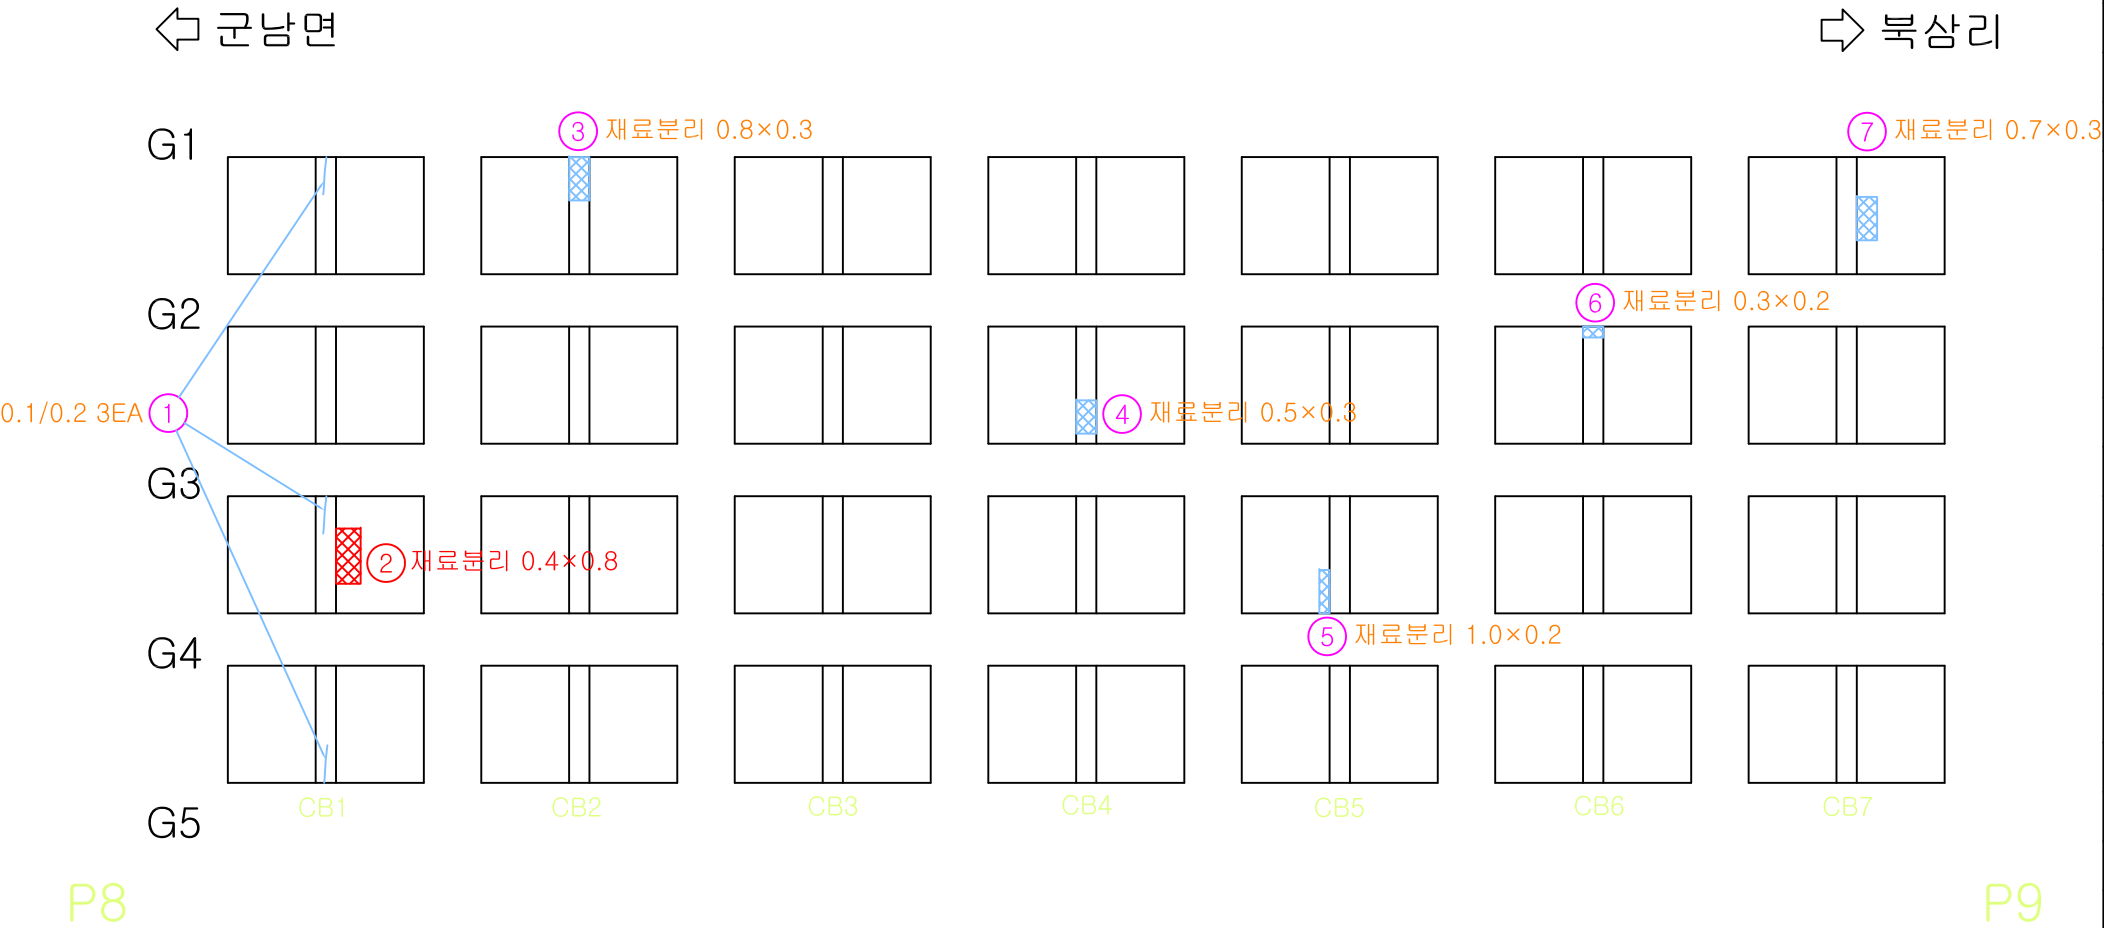
가로보(S9) 외관조사망도

| 번호 | 손상내용 | 폭 | 길이 | 개소 | 단위 | 물 량 | 비 고 | 우선순위 |
|---|---|---|---|---|---|---|---|---|
| 1 | 균열 | 0.1 | 0.2 | 3 | m | 0.60 | 기존 | - |
| 2 | 재료분리 | 0.4 | 0.8 | 1 | m <sup>2</sup> | 0.32 | 기존 | 3순위 |
| 3 | 재료분리 | 0.8 | 0.3 | 1 | m <sup>2</sup> | 0.24 | 기존 | 3순위 |
| 4 | 재료분리 | 0.5 | 0.3 | 1 | m <sup>2</sup> | 0.15 | 기존 | 3순위 |
| 5 | 재료분리 | 1.0 | 0.2 | 1 | m <sup>2</sup> | 0.20 | 기존 | 3순위 |
| 6 | 재료분리 | 0.3 | 0.2 | 1 | m <sup>2</sup> | 0.06 | 기존 | 3순위 |
| 7 | 재료분리 | 0.7 | 0.3 | 1 | m <sup>2</sup> | 0.21 | 기존 | 3순위 |

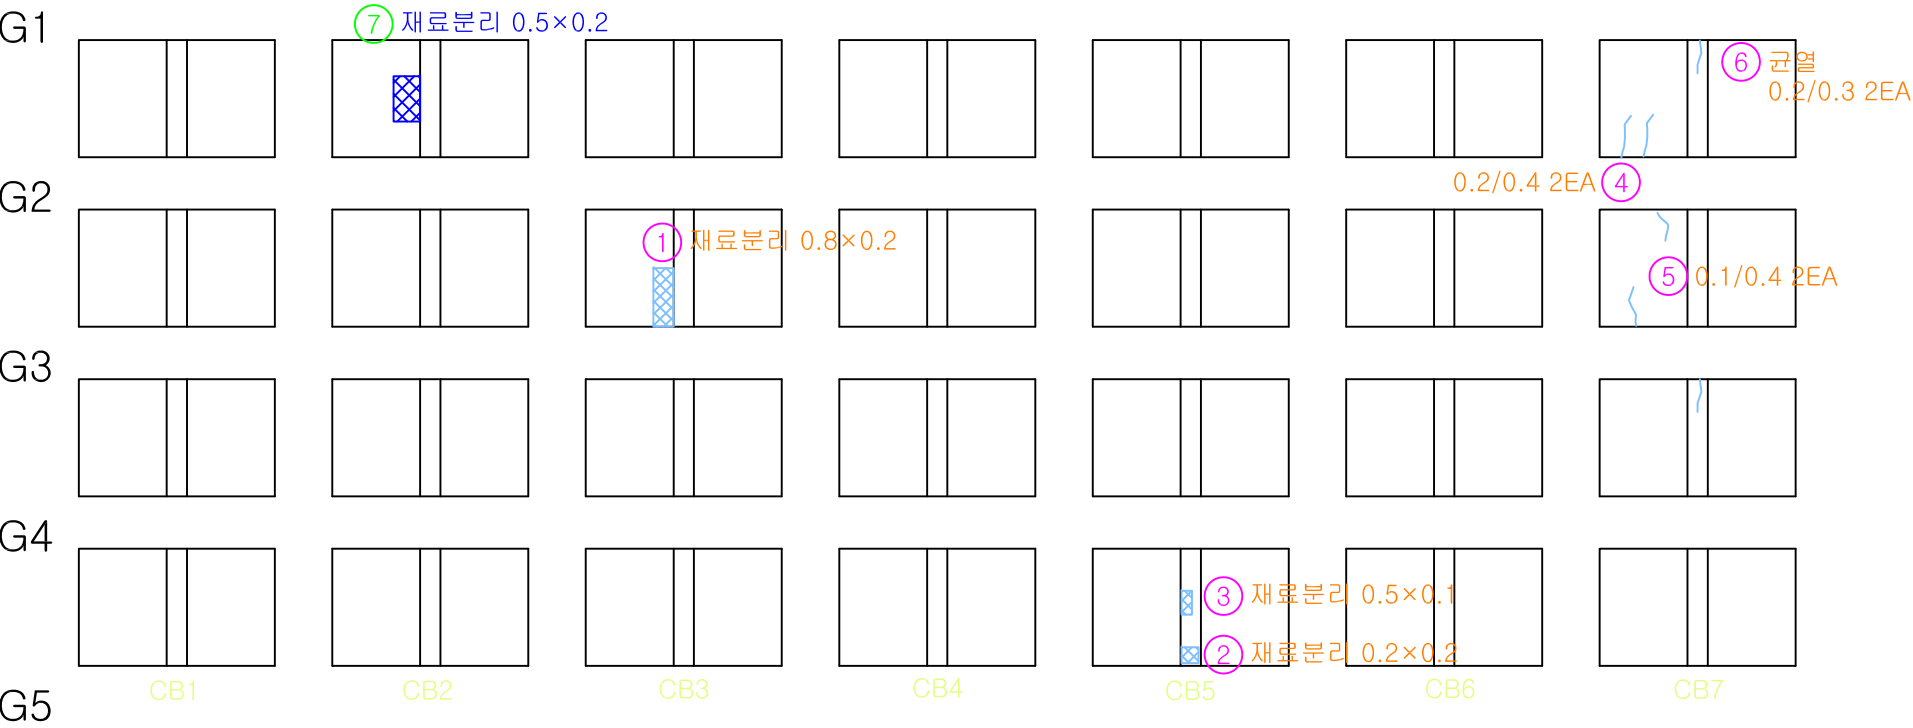
가로보(S10) 외관조사망도

| 번호 | 손상내용 | 폭 | 길이 | 개소 | 단위 | 물 량 | 비 고 | 우선순위 |
|---|---|---|---|---|---|---|---|---|
| 1 | 재료분리 | 0.8 | 0.2 | 1 | m <sup>2</sup> | 0.16 | 기존 | 3순위 |
| 2 | 재료분리 | 0.2 | 0.2 | 1 | m <sup>2</sup> | 0.04 | 기존 | 3순위 |
| 3 | 재료분리 | 0.5 | 0.1 | 1 | m <sup>2</sup> | 0.05 | 기존 | 3순위 |
| 4 | 균열 | 0.2 | 0.4 | 2 | m | 0.80 | 기존 | - |
| 5 | 균열 | 0.1 | 0.4 | 2 | m | 0.80 | 기존 | - |
| 6 | 균열 | 0.2 | 0.3 | 2 | m | 0.60 | 기존 | - |
| 7 | 재료분리 | 0.5 | 0.2 | 1 | m <sup>2</sup> | 0.10 | 신규 | 3순위 |

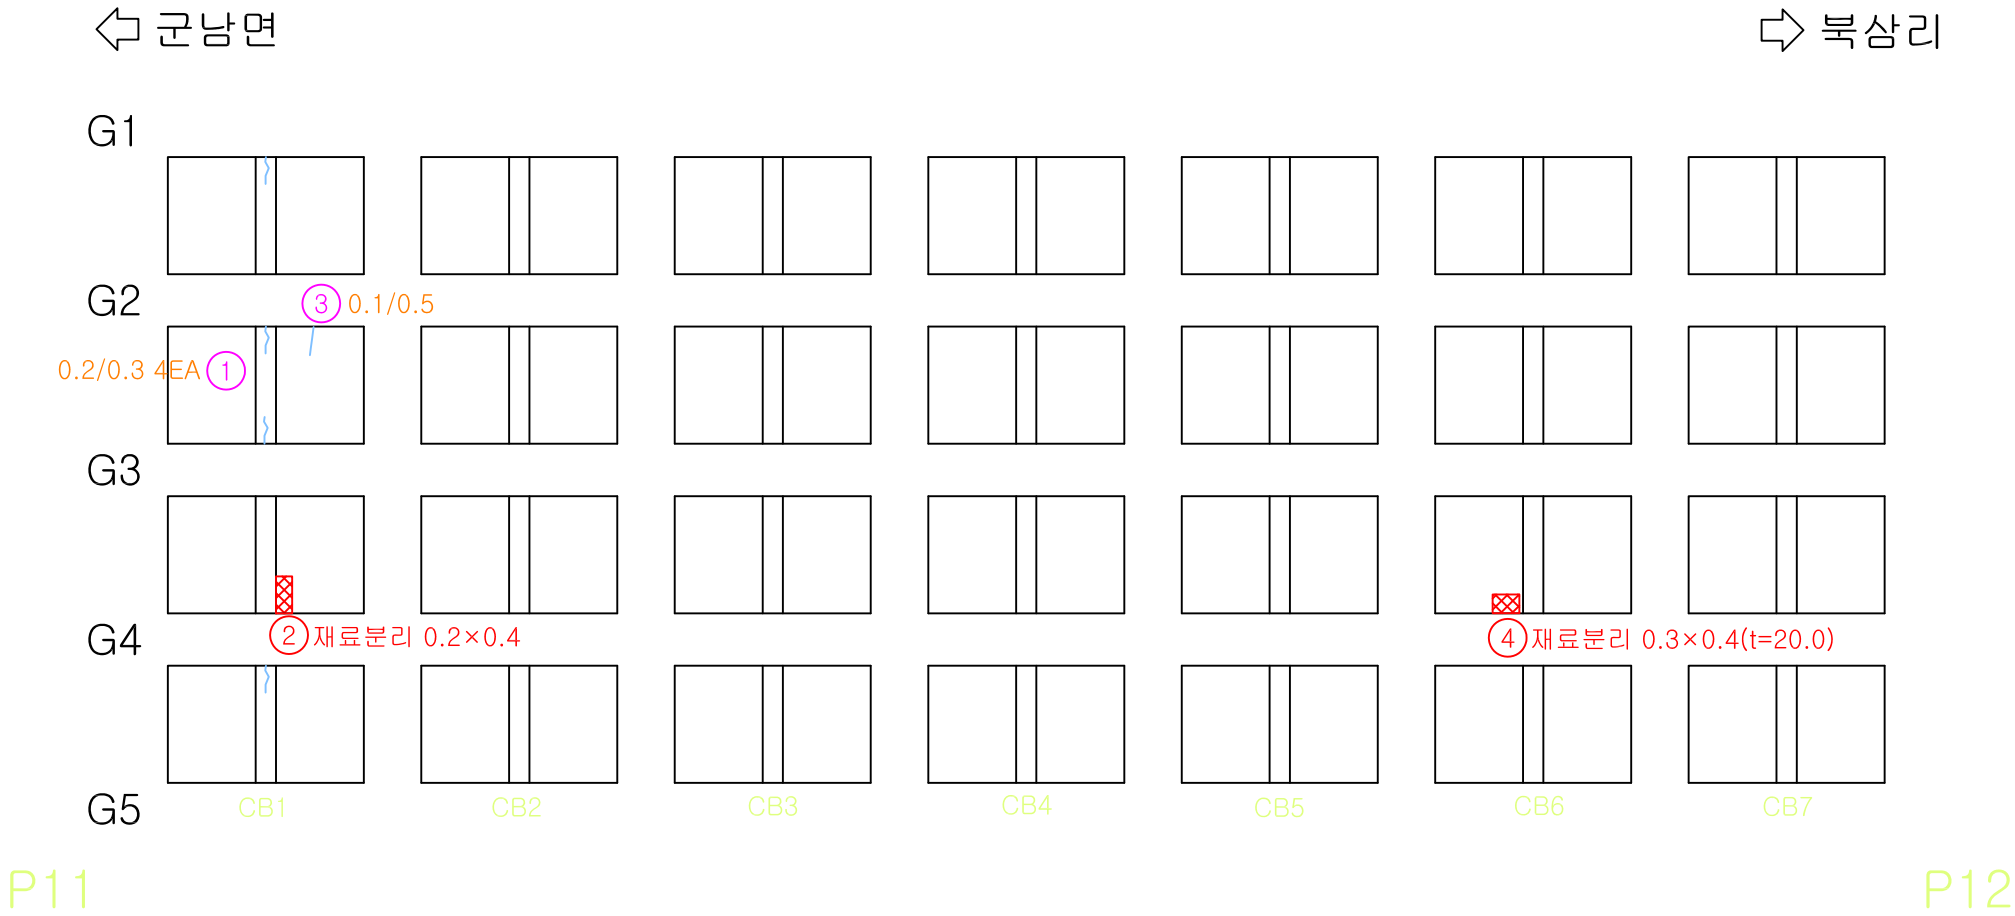
가로보(S12) 외관조사망도

| 번호 | 손상내용 | 폭 | 길이 | 개소 | 단위 | 물 량 | 비 고 | 우선순위 |
|---|---|---|---|---|---|---|---|---|
| 1 | 균열 | 0.2 | 0.3 | 4 | m | 1.20 | 기존 | - |
| 2 | 재료분리 | 0.2 | 0.4 | 1 | m <sup>2</sup> | 0.08 | 기존 | 3순위 |
| 3 | 균열 | 0.1 | 0.5 | 1 | m | 0.50 | 기존 | - |
| 4 | 재료분리 | 0.3 | 0.4 | 1 | m <sup>2</sup> | 0.12 | 기존 | 3순위 |

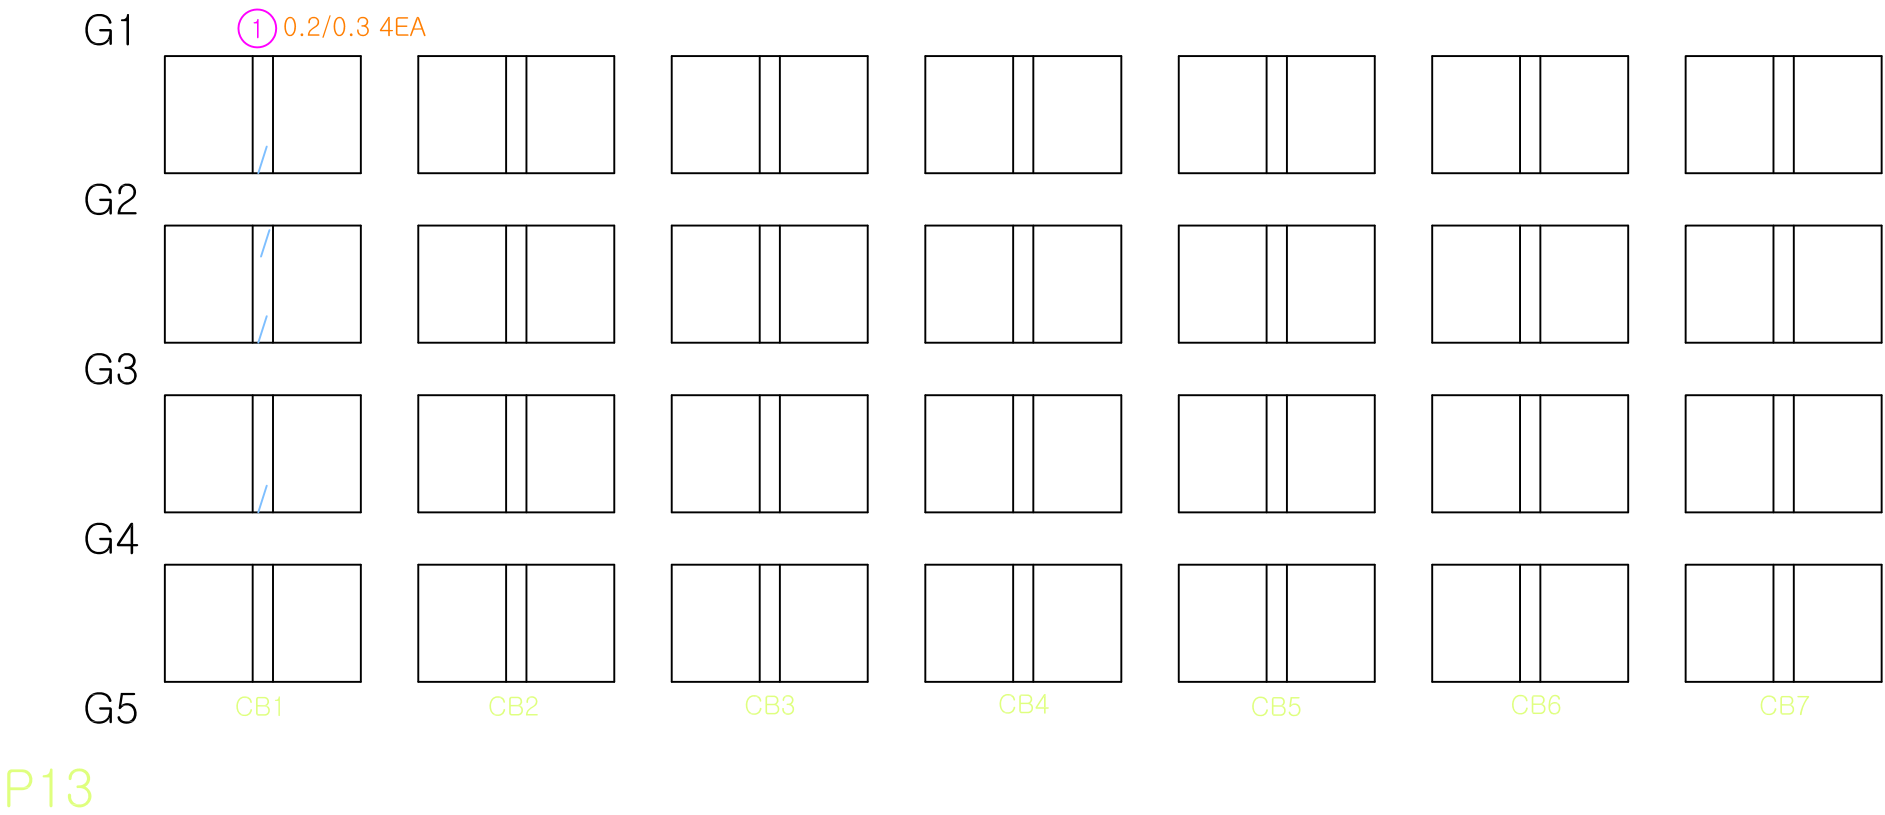
가로보(S14) 외관조사망도

| 번호 | 손상내용 | 폭 | 길이 | 개소 | 단위 | 물 량 | 비 고 | 우선순위 |
|---|---|---|---|---|---|---|---|---|
| 1 | 균열 | 0.2 | 0.3 | 4 | m | 1.20 | 기존 | - |

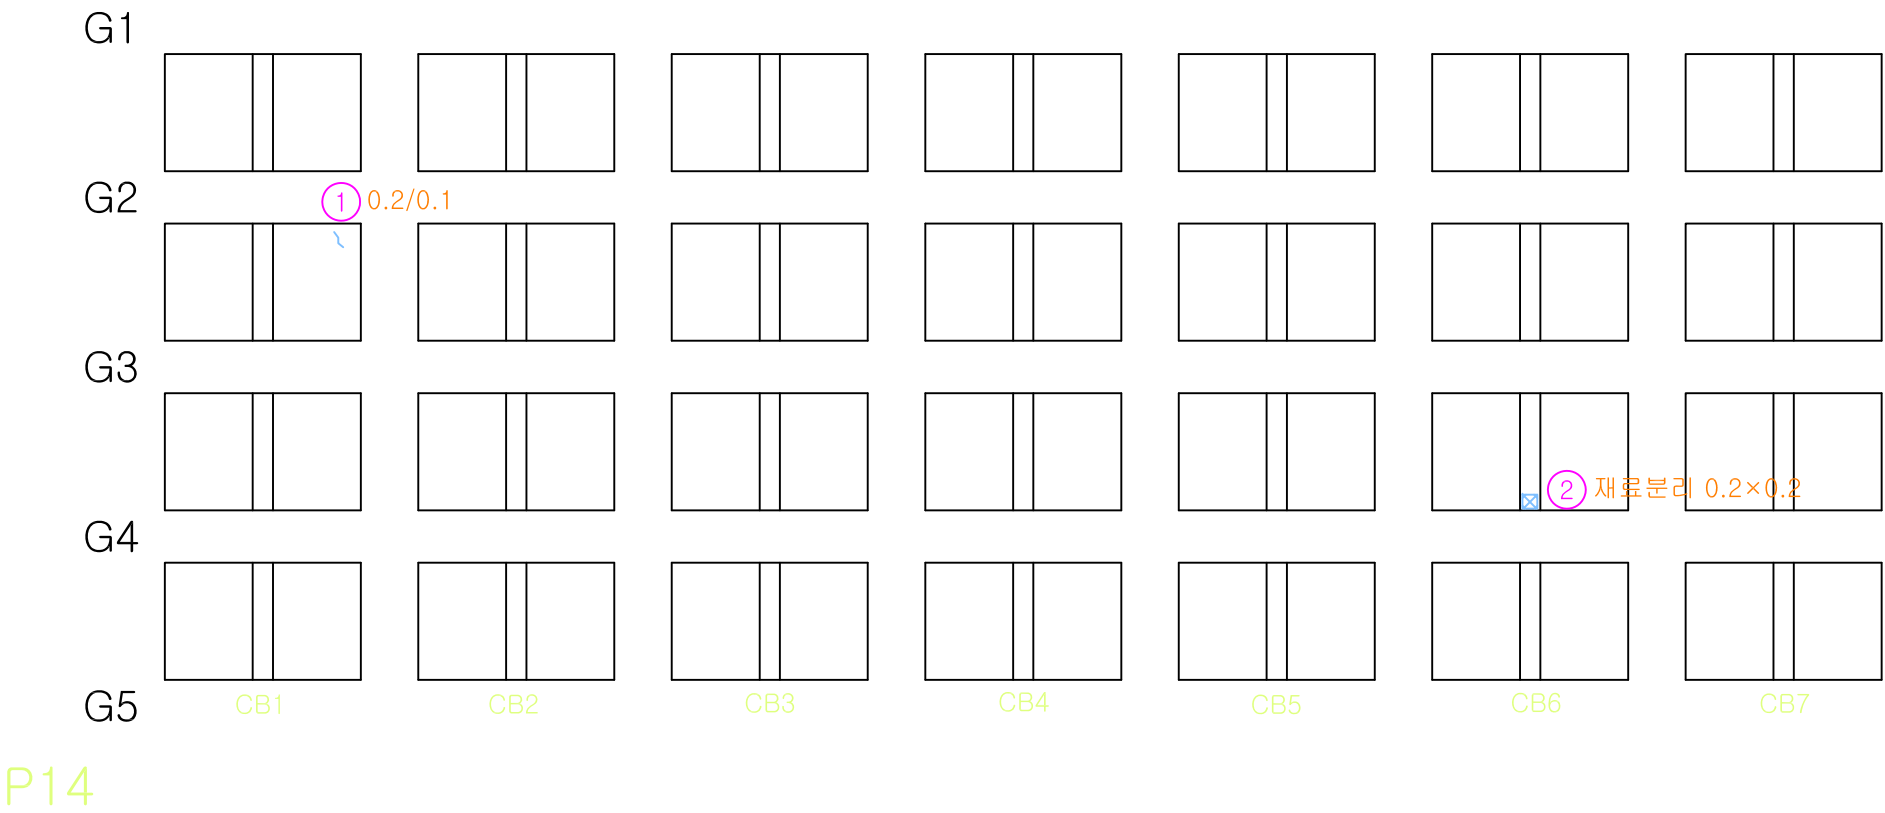
가로보(S15) 외관조사망도

| 번호 | 손상내용 | 폭 | 길이 | 개소 | 단위 | 물 량 | 비 고 | 우선순위 |
|---|---|---|---|---|---|---|---|---|
| 1 | 균열 | 0.2 | 0.1 | 1 | m | 0.10 | 기존 | - |
| 2 | 재료분리 | 0.2 | 0.2 | 1 | m² | 0.04 | 기존 | 3순위 |
