가로보(S1) 외관조사망도

| 경기도건설본부<br> (주)케이디이엔지 | 사 업 명 | 2020년 국지도 78호선 연천 북삼교 정밀안전진단 | | | △ | | | | | | 위치정보 | | 도 면 명 | 가로보(S2) 외관조사망도 | |

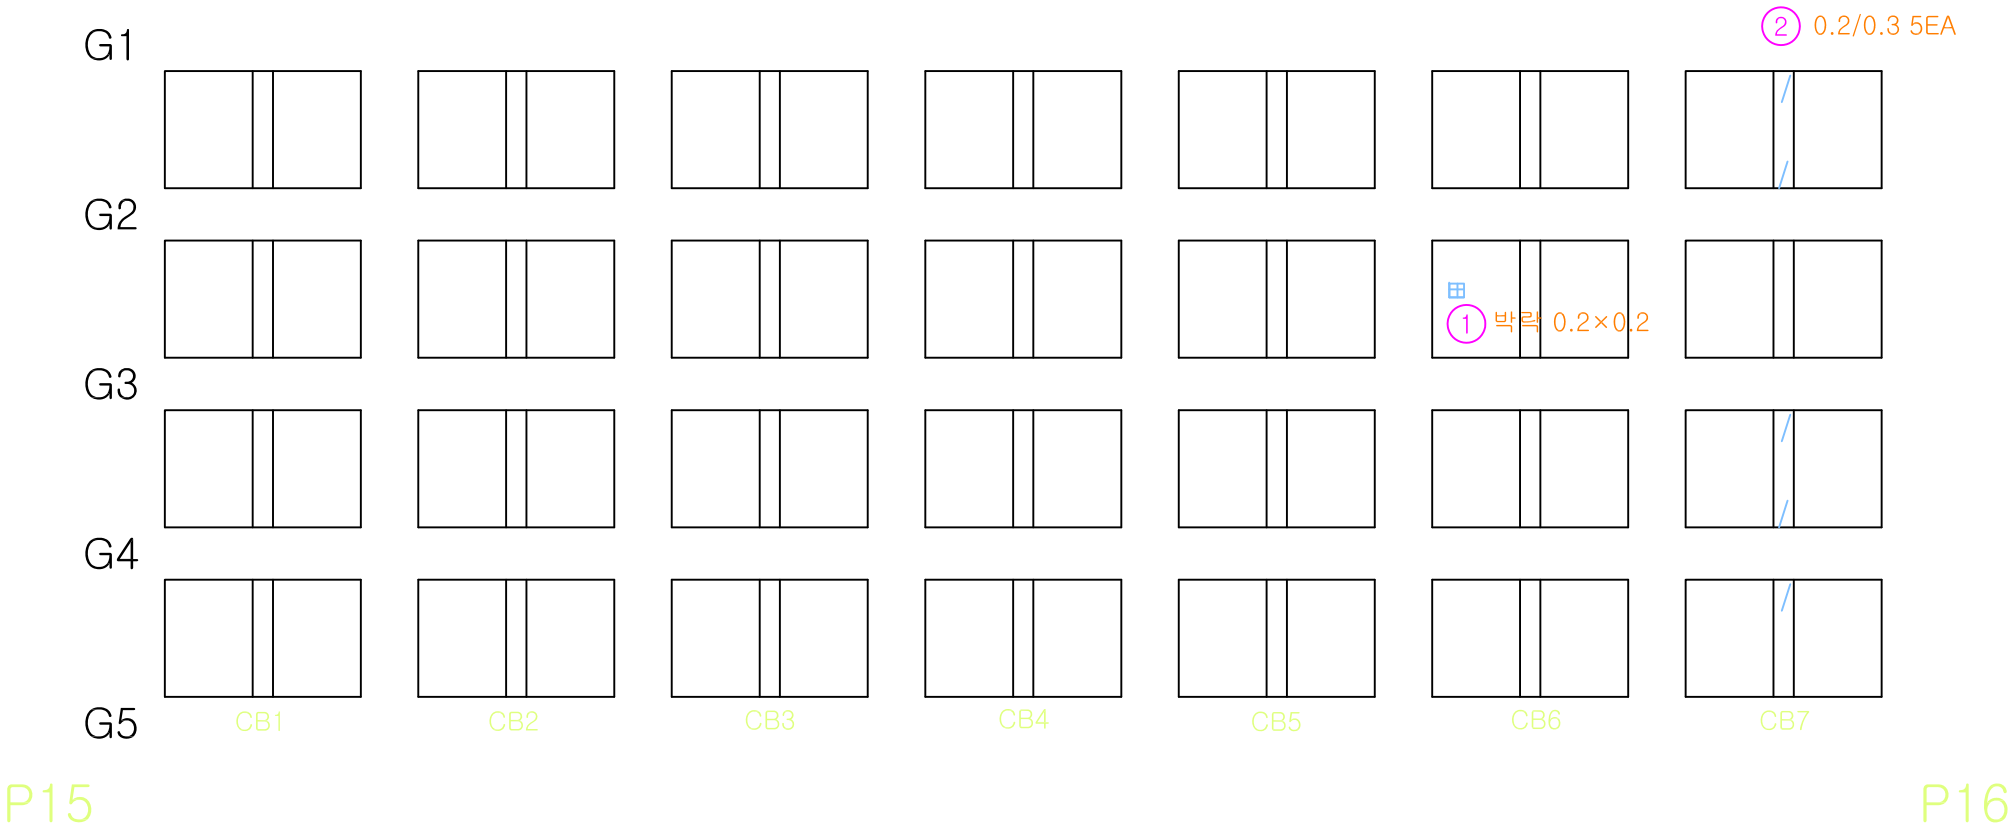
가로보(S16) 외관조사망도

| 번호 | 손상내용 | 폭 | 길이 | 개소 | 단위 | 물 량 | 비 고 | 우선순위 |
|---|---|---|---|---|---|---|---|---|
| 1 | 박락 | 0.2 | 0.2 | 1 | m² | 0.04 | 기존 | 3순위 |
| 2 | 하단 균열 | 0.2 | 0.3 | 5 | m | 1.50 | 기존 | - |

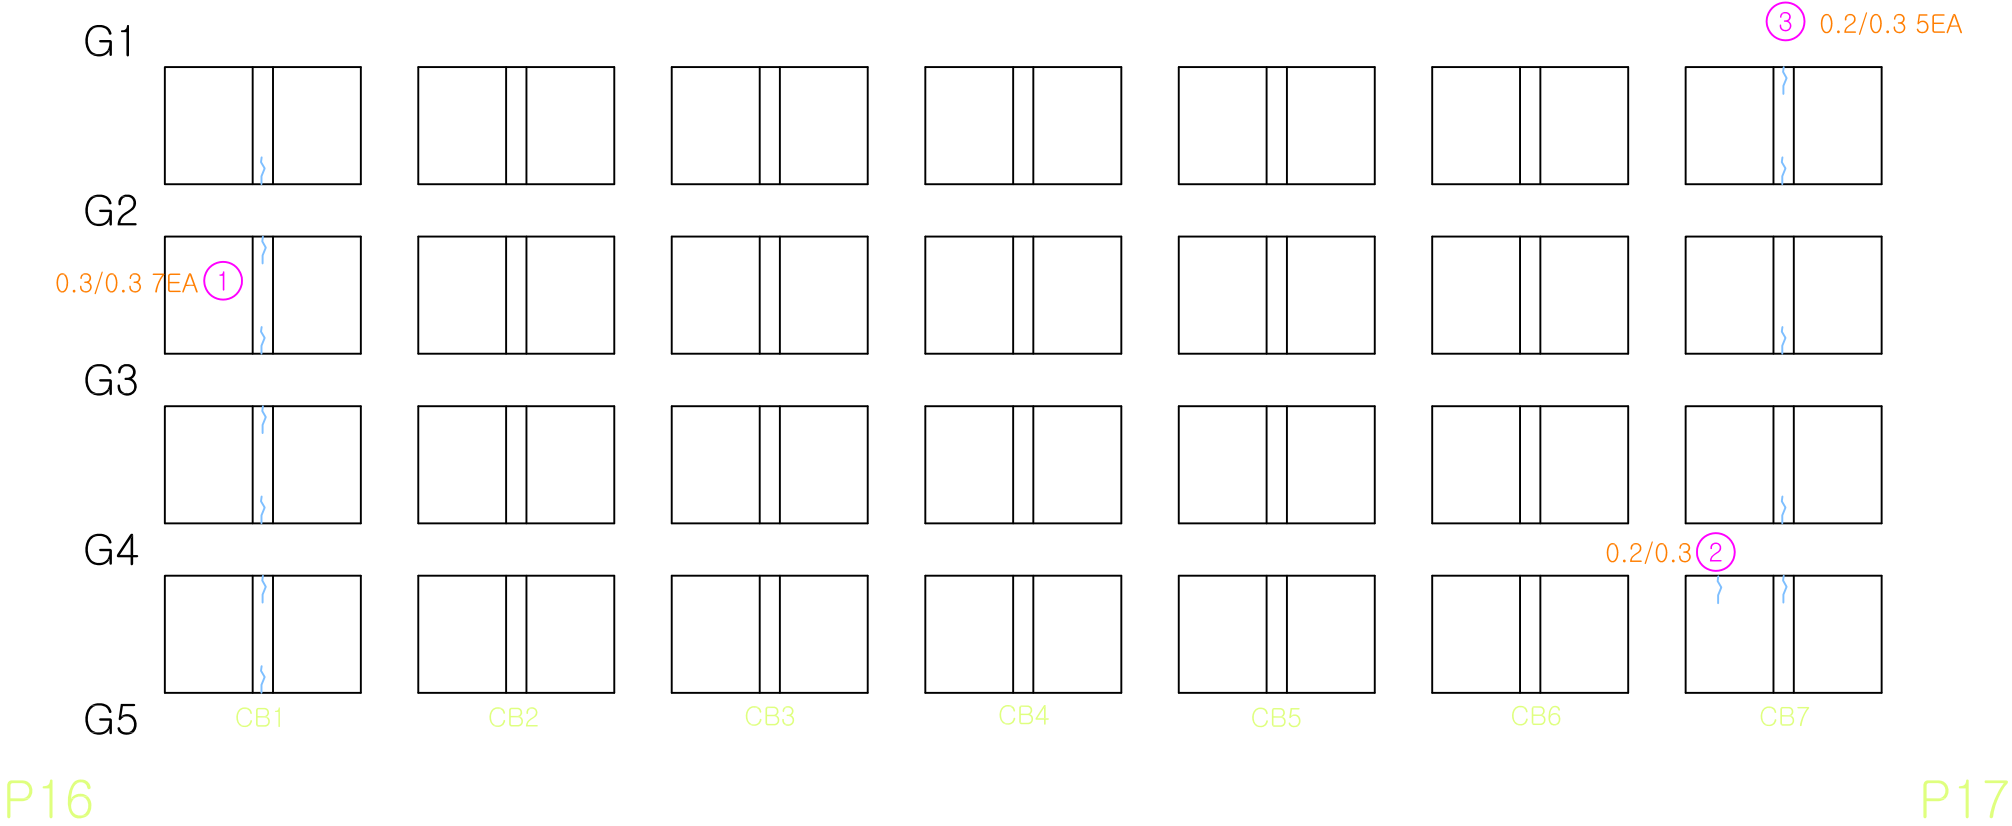
가로보(S17) 외관조사망도

| 번호 | 손상내용 | 폭 | 길이 | 개소 | 단위 | 물 량 | 비 고 | 우선순위 |
|---|---|---|---|---|---|---|---|---|
| 1 | 균열 | 0.3 | 0.3 | 7 | m | 2.10 | 기존 | 3순위 |
| 2 | 균열 | 0.2 | 0.3 | 1 | m | 0.30 | 기존 | - |
| 3 | 균열 | 0.2 | 0.3 | 5 | m | 1.50 | 기존 | - |

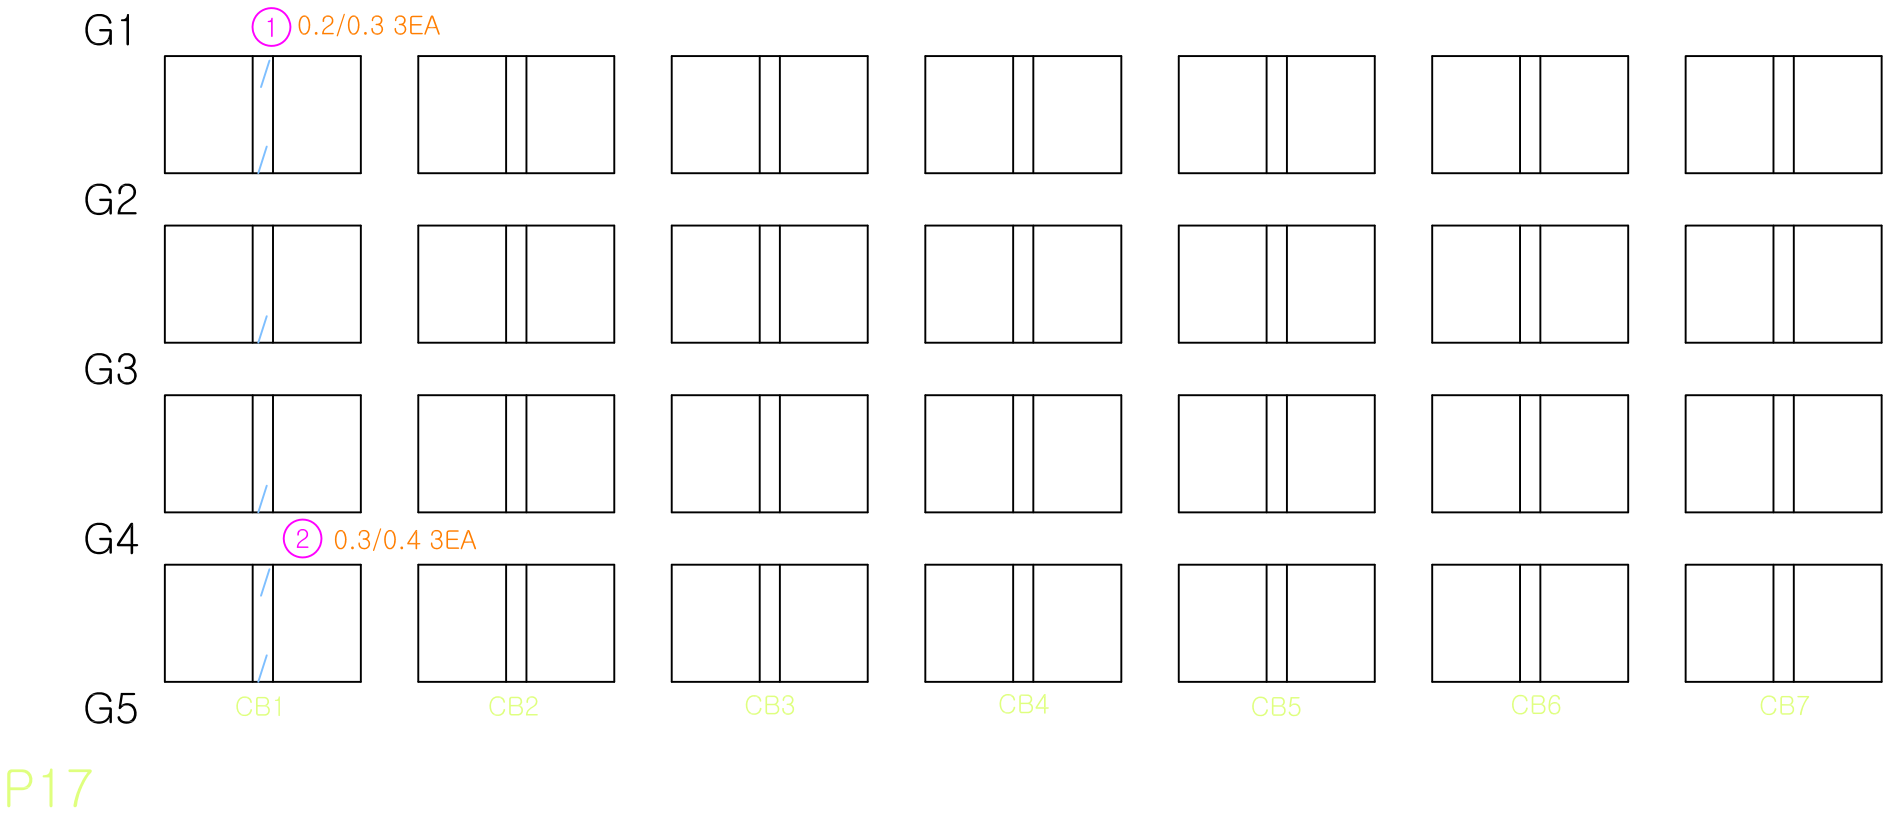
가로보(S18) 외관조사망도

| 번호 | 손상내용 | 폭 | 길이 | 개소 | 단위 | 물 량 | 비 고 | 우선순위 |
|---|---|---|---|---|---|---|---|---|
| 1 | 균열 | 0.2 | 0.3 | 3 | m | 0.90 | 기존 | - |
| 2 | 균열 | 0.3 | 0.4 | 3 | m | 1.20 | 기존 | 3순위 |

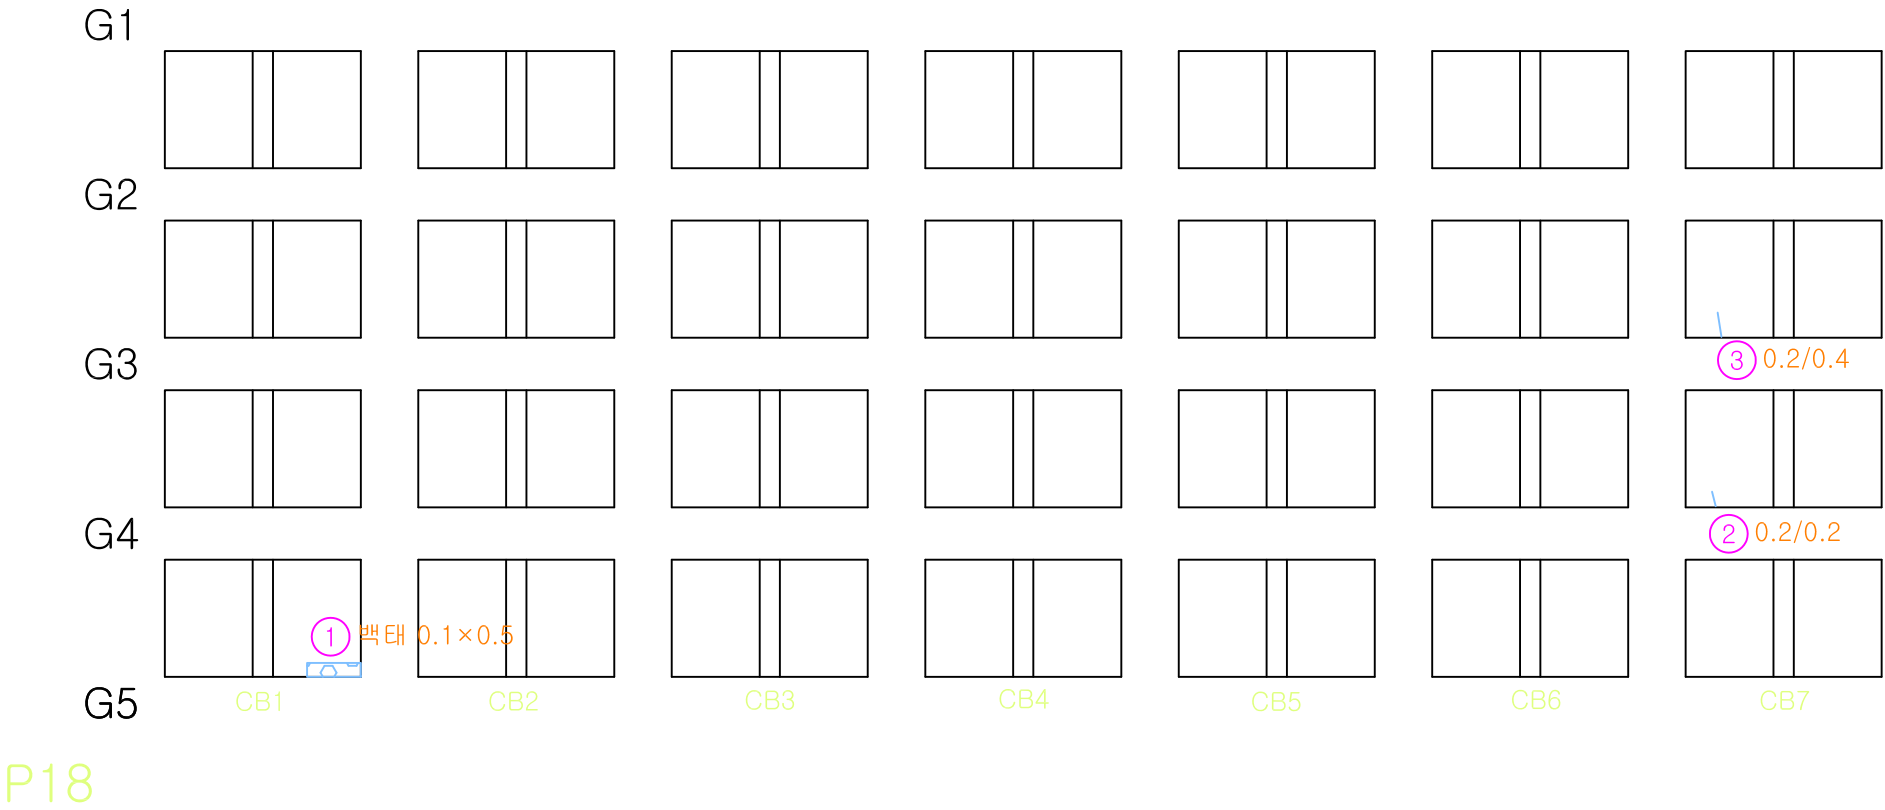
가로보(S19) 외관조사망도

| 번호 | 손상내용 | 폭 | 길이 | 개소 | 단위 | 물 량 | 비 고 | 우선순위 |
|---|---|---|---|---|---|---|---|---|
| 1 | 백태 | 0.1 | 0.5 | 1 | m² | 0.05 | 기존 | - |
| 2 | 균열 | 0.2 | 0.2 | 1 | m | 0.20 | 기존 | - |
| 3 | 균열 | 0.2 | 0.4 | 1 | m | 0.40 | 기존 | - |

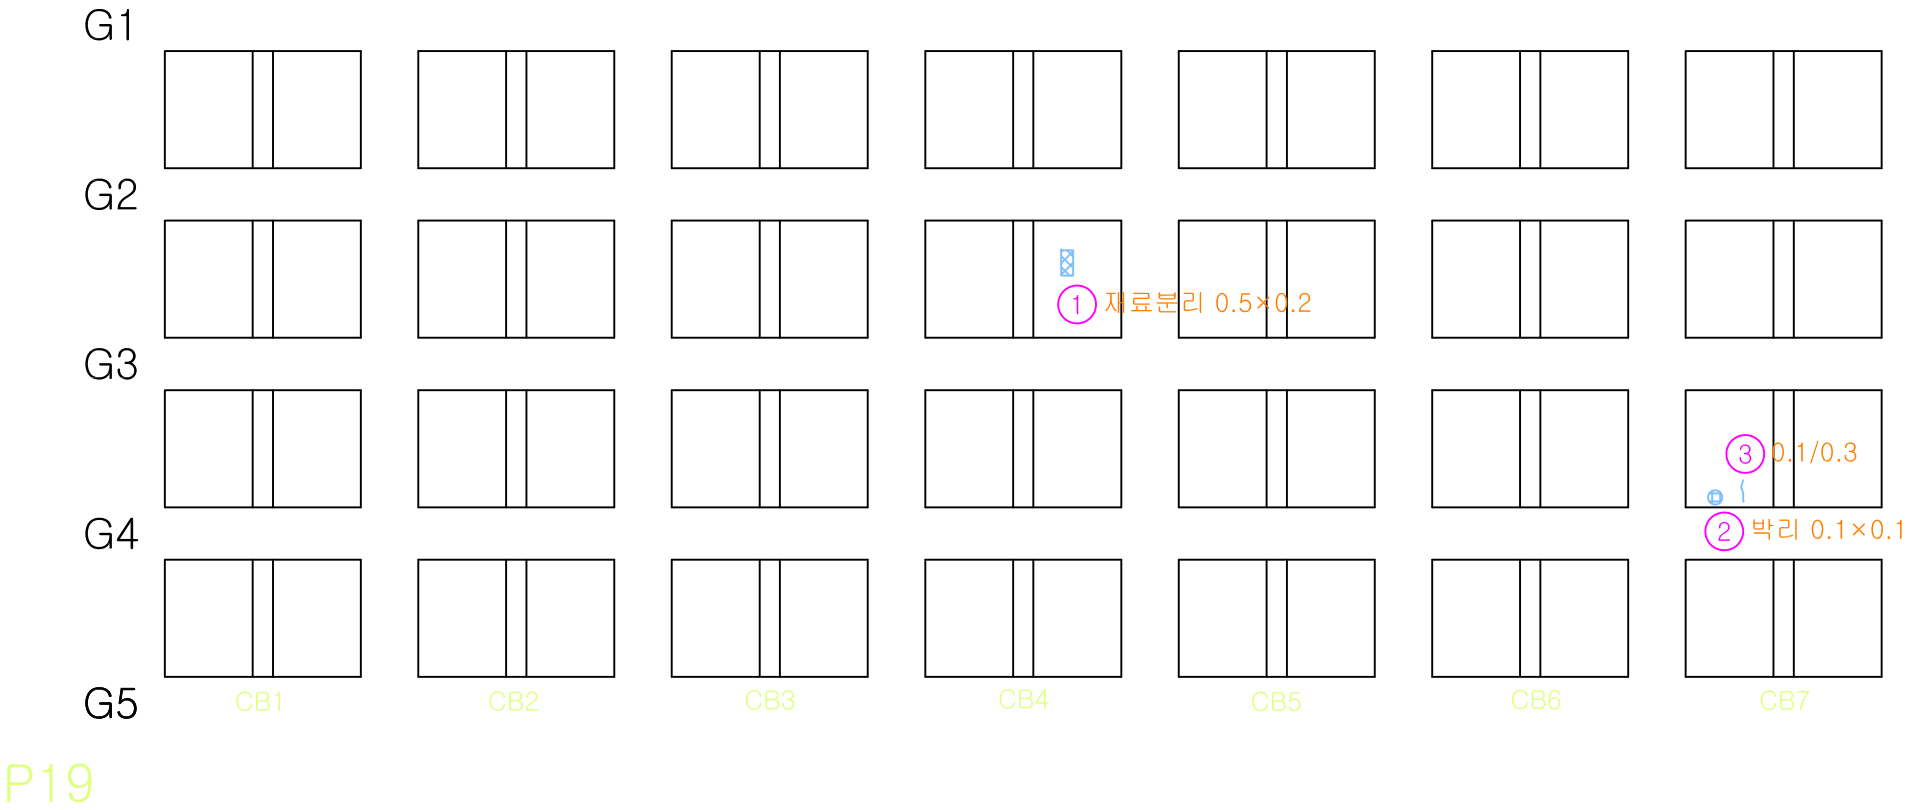
가로보(S20) 외관조사망도

| 번호 | 손상내용 | 폭 | 길이 | 개소 | 단위 | 물 량 | 비 고 | 우선순위 |
|---|---|---|---|---|---|---|---|---|
| 1 | 재료분리 | 0.5 | 0.2 | 1 | m² | 0.10 | 기존 | 3순위 |
| 3 | 균열 | 0.1 | 0.3 | 1 | m | 0.30 | 기존 | - |

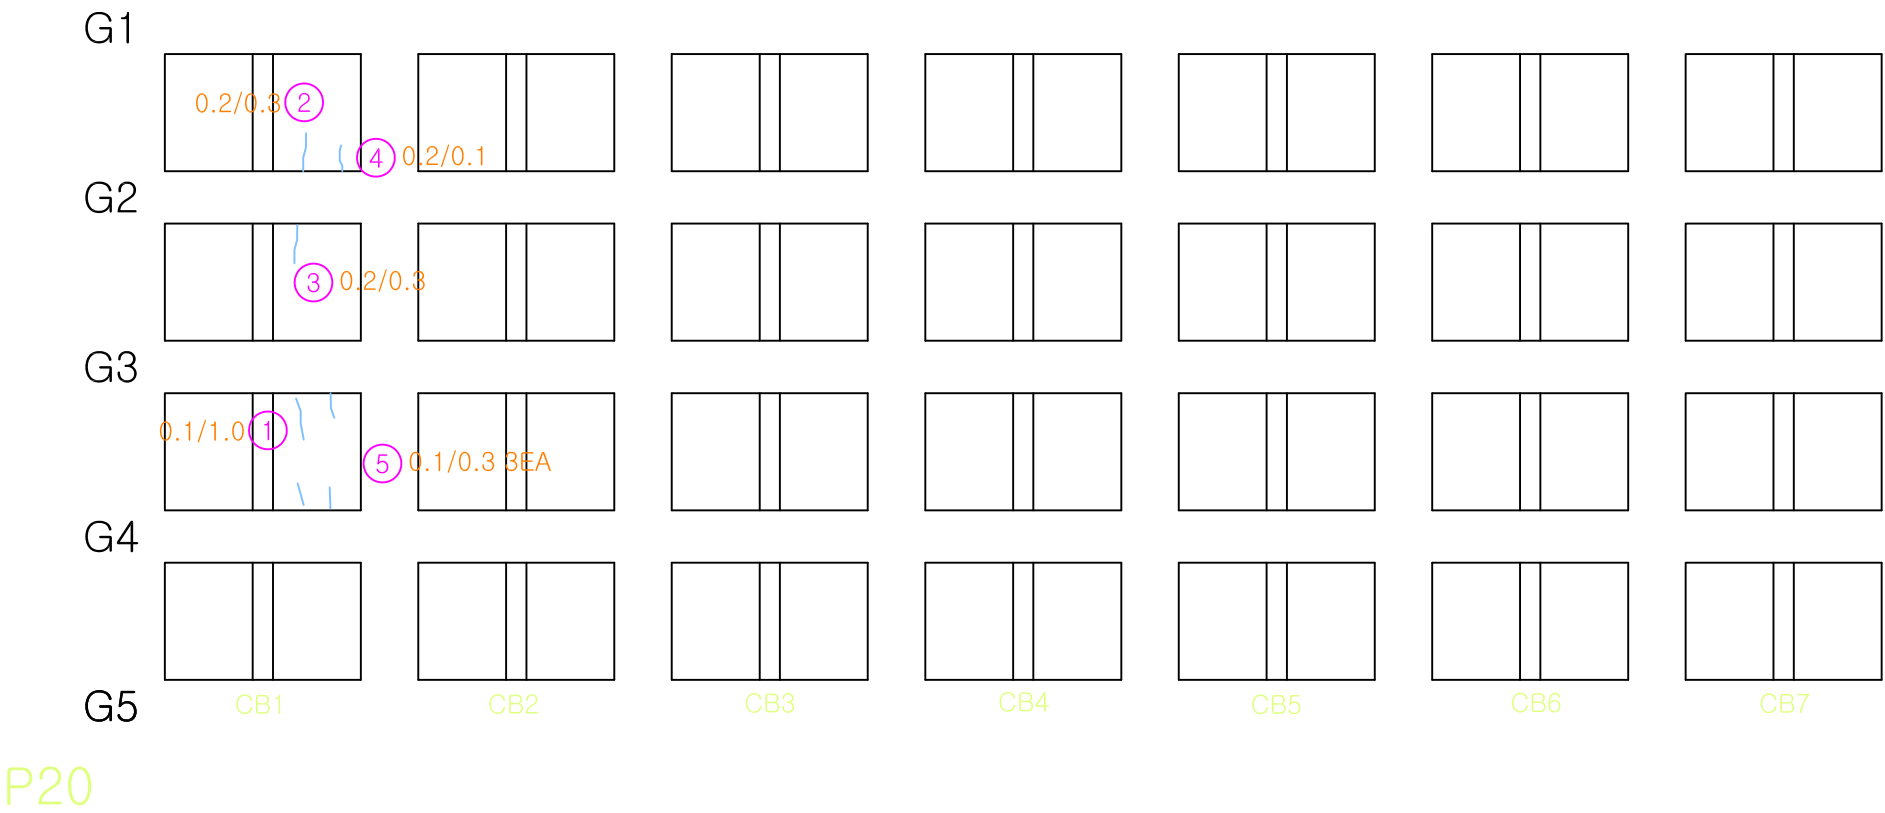
가로보(S21) 외관조사망도

| 번호 | 손상내용 | 폭 | 길이 | 개소 | 단위 | 물 량 | 비 고 | 우선순위 |
|---|---|---|---|---|---|---|---|---|
| 1 | 균열 | 0.1 | 1.0 | 1 | m | 1.00 | 기존 | - |
| 2 | 균열 | 0.2 | 0.3 | 1 | m | 0.30 | 기존 | - |
| 3 | 균열 | 0.2 | 0.3 | 1 | m | 0.30 | 기존 | - |
| 4 | 균열 | 0.2 | 0.1 | 1 | m | 0.10 | 기존 | - |
| 5 | 균열 | 0.1 | 0.3 | 3 | m | 0.90 | 기존 | - |
