교대(A2) 외관조사망도

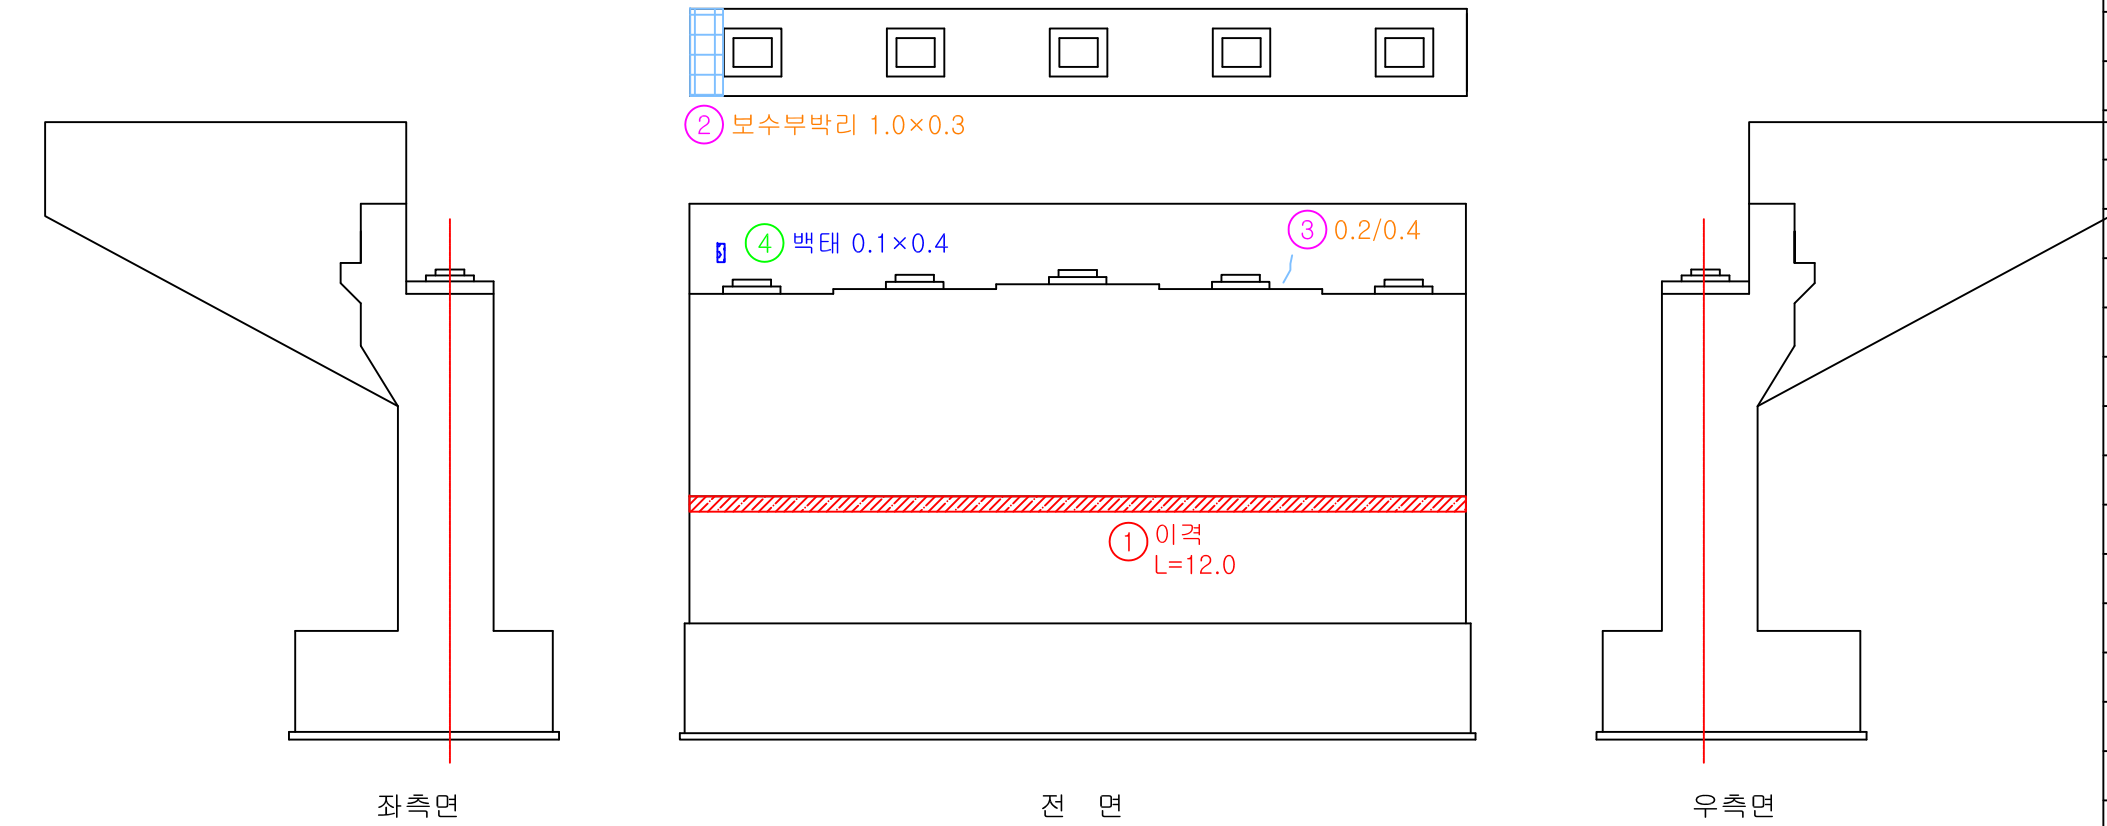
| 번호 | 손상내용 | 폭 | 길이 | 개소 | 단위 | 물량 | 비고 | 우선순위 |
|---|---|---|---|---|---|---|---|---|
| 1 | 이격 | | 12.0 | 1 | m | 12.00 | 기존 | - |
| 2 | 보수부박리 | 1.0 | 0.3 | 1 | m² | 0.30 | 기존 | - |
| 3 | 균열 | 0.2 | 0.4 | 1 | m | 0.40 | 기존 | - |
| 4 | 백태 | 0.1 | 0.4 | 1 | m² | 0.04 | 신규 | - |

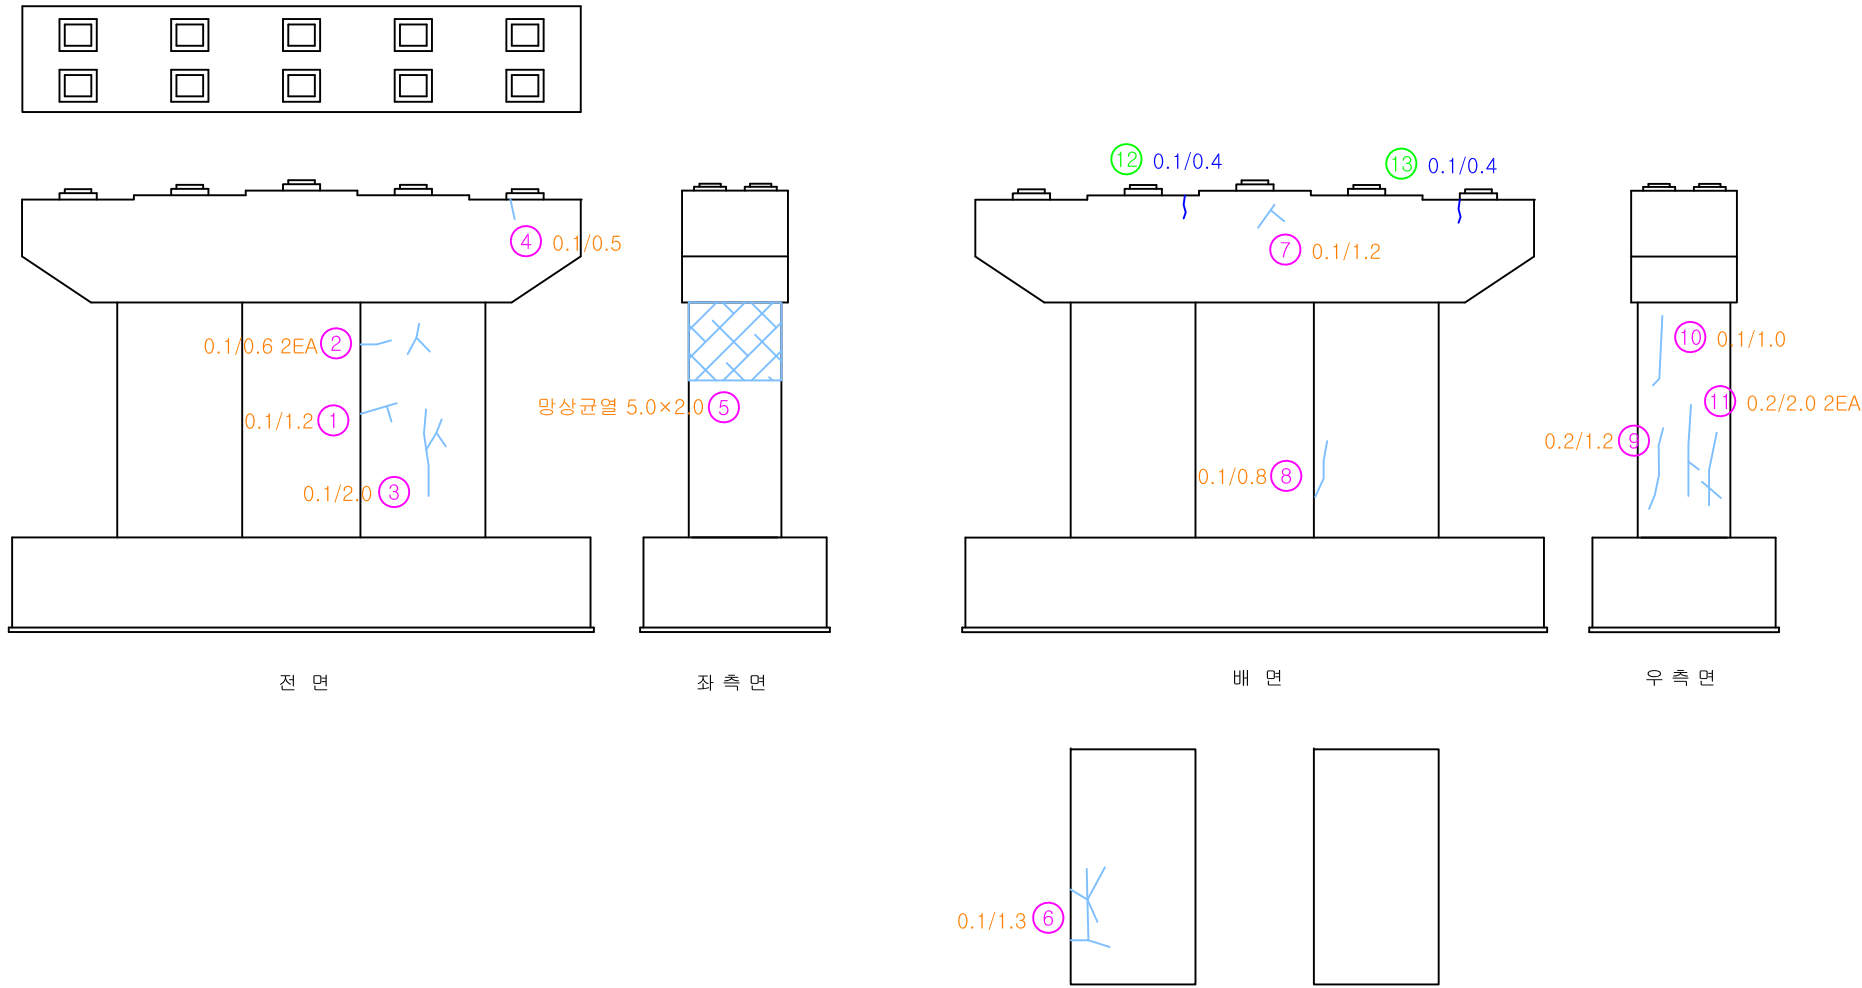
교각(P1) 외관조사망도

| 번호 | 손상내용 | 폭 | 길이 | 개소 | 단위 | 물 량 | 비 고 | 우선순위 |
|---|---|---|---|---|---|---|---|---|
| 1 | 균열 | 0.1 | 1.2 | 1 | m | 1.20 | 기존 | - |
| 2 | 균열 | 0.1 | 0.6 | 2 | m | 1.20 | 기존 | - |
| 3 | 균열 | 0.1 | 2.0 | 1 | m | 2.00 | 기존 | - |
| 4 | 균열 | 0.1 | 0.5 | 1 | m | 0.50 | 기존 | - |
| 5 | 망상균열 | 5.0 | 2.0 | 1 | m <sup>2</sup> | 10.00 | 기존 | - |
| 6 | 균열 | 0.1 | 1.3 | 1 | m | 1.30 | 기존 | - |
| 7 | 균열 | 0.1 | 1.2 | 1 | m | 1.20 | 기존 | - |
| 8 | 균열 | 0.1 | 0.8 | 1 | m | 0.80 | 기존 | - |
| 9 | 균열 | 0.2 | 1.2 | 1 | m | 1.20 | 기존 | - |
| 10 | 균열 | 0.1 | 1.0 | 1 | m | 1.00 | 기존 | - |
| 11 | 균열 | 0.2 | 2.0 | 2 | m | 4.00 | 기존 | - |
| 12 | 균열 | 0.1 | 0.4 | 1 | m | 0.40 | 신규 | - |
| 13 | 균열 | 0.1 | 0.4 | 1 | m | 0.40 | 신규 | - |

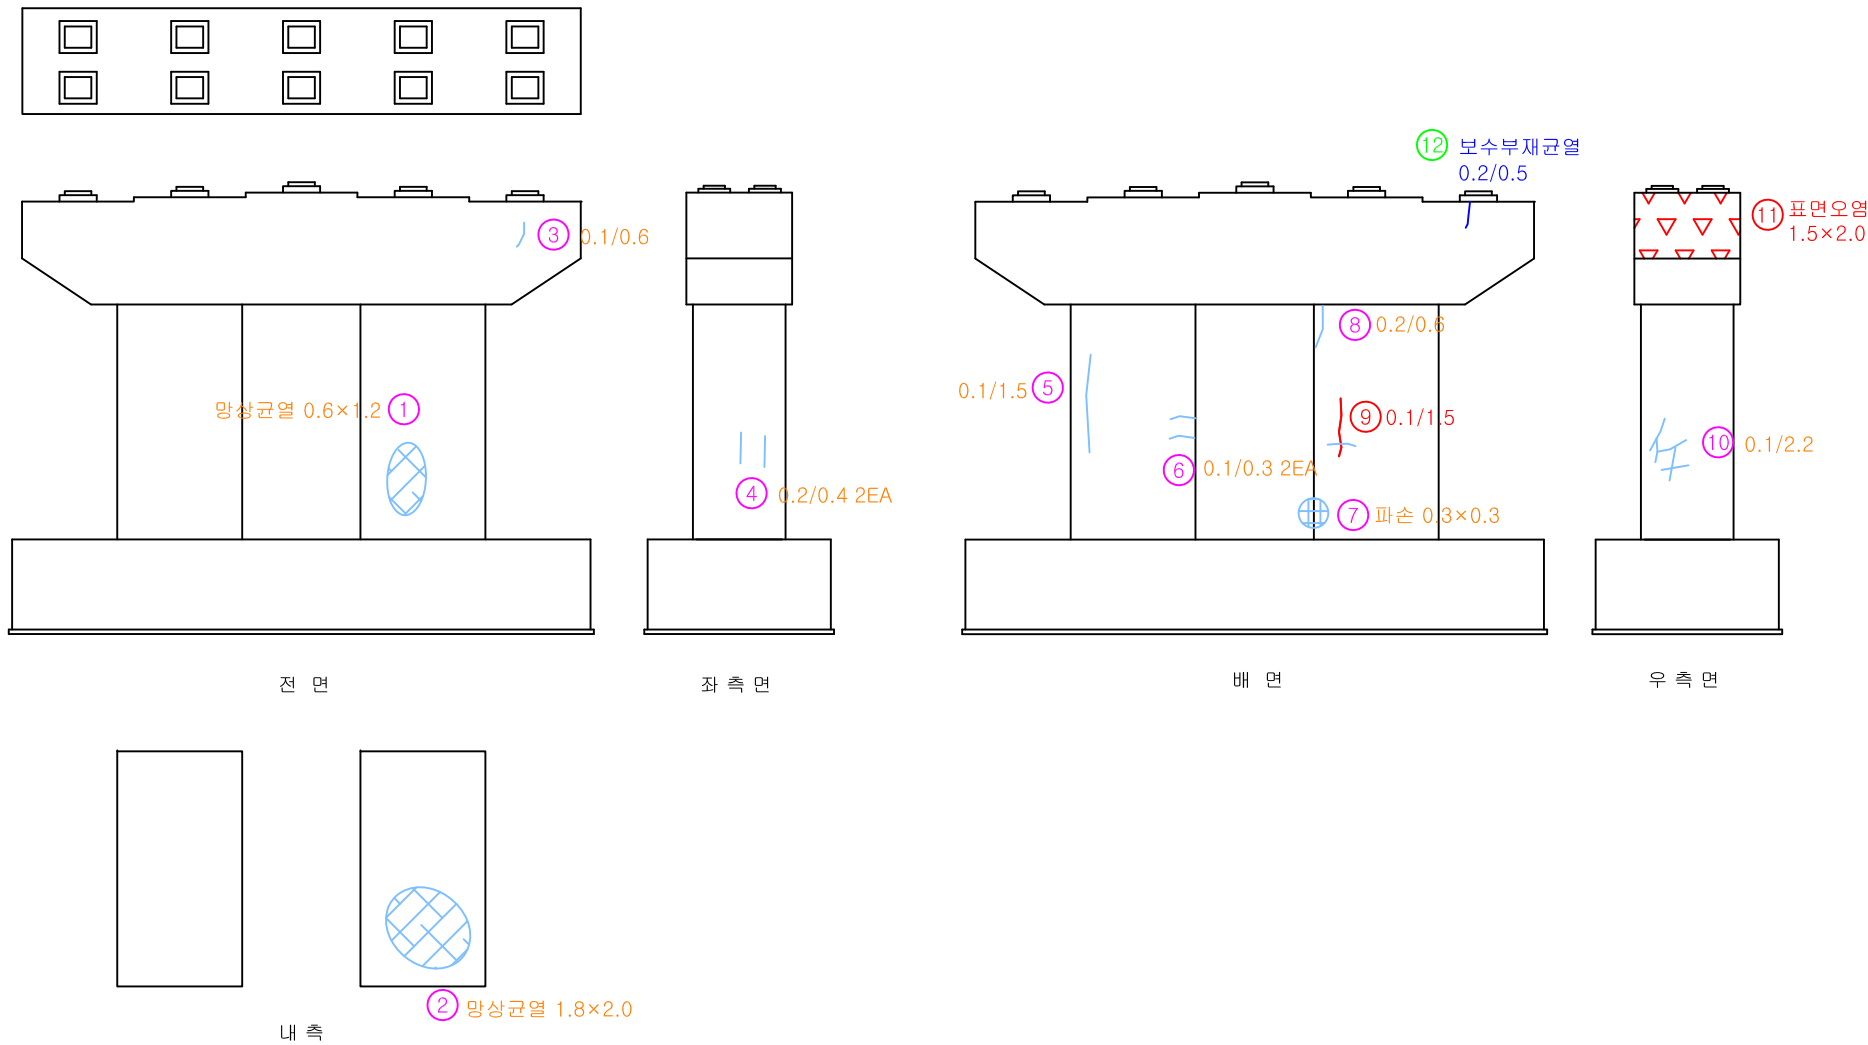
교각(P2) 외관조사망도

| 번호 | 손상내용 | 폭 | 길이 | 개소 | 단위 | 물 량 | 비 고 | 우선순위 |
|---|---|---|---|---|---|---|---|---|
| 1 | 망상균열 | 0.6 | 1.2 | 1 | m <sup>2</sup> | 0.72 | 기존 | - |
| 2 | 망상균열 | 1.8 | 2.0 | 1 | m <sup>2</sup> | 3.60 | 기존 | - |
| 3 | 균열 | 0.1 | 0.6 | 1 | m | 0.60 | 기존 | - |
| 4 | 균열 | 0.2 | 0.4 | 2 | m | 0.80 | 기존 | - |
| 5 | 균열 | 0.1 | 1.5 | 1 | m | 1.50 | 기존 | - |
| 6 | 균열 | 0.1 | 0.3 | 2 | m | 0.60 | 기존 | - |
| 7 | 파손 | 0.3 | 0.3 | 1 | m <sup>2</sup> | 0.09 | 기존 | 3순위 |
| 8 | 균열 | 0.2 | 0.6 | 1 | m | 0.60 | 기존 | - |
| 9 | 균열 | 0.1 | 1.5 | 1 | m | 1.50 | 기존 | - |
| 10 | 균열 | 0.1 | 2.2 | 1 | m | 2.20 | 기존 | - |
| 11 | 표면오염 | 1.5 | 2.0 | 1 | m <sup>2</sup> | 3.00 | 기존 | 3순위 |
| 12 | 보수부재균열 | 0.2 | 0.5 | 1 | m | 0.50 | 신규 | - |

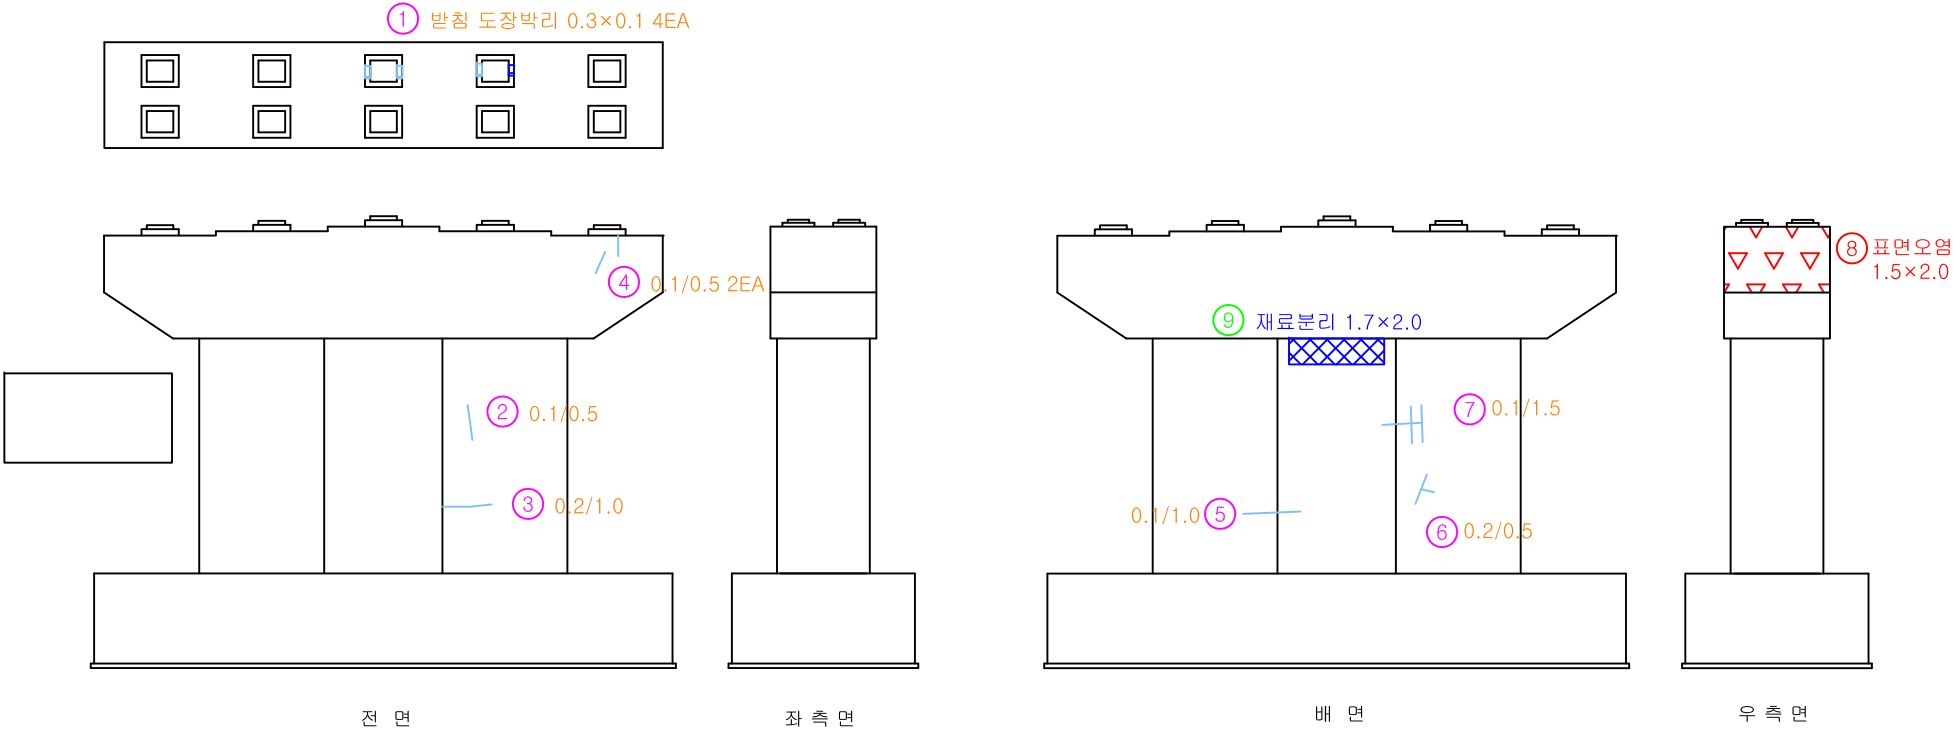
교각(P3) 외관조사망도

| 번호 | 손상내용 | 폭 | 길이 | 개소 | 단위 | 물 량 | 비 고 | 우선순위 |
|---|---|---|---|---|---|---|---|---|
| 1 | 받침 도장박리 | 0.3 | 0.1 | 3 | m² | 0.09 | 기존 | - |
| 2 | 균열 | 0.1 | 0.5 | 1 | m | 0.50 | 기존 | - |
| 3 | 균열 | 0.2 | 1.0 | 1 | m | 1.00 | 기존 | - |
| 4 | 균열 | 0.1 | 0.5 | 2 | m | 1.00 | 기존 | - |
| 5 | 균열 | 0.1 | 1.0 | 1 | m | 1.00 | 기존 | - |
| 6 | 균열 | 0.2 | 0.5 | 1 | m | 0.50 | 기존 | - |
| 7 | 균열 | 0.1 | 1.5 | 1 | m | 1.50 | 기존 | - |
| 8 | 표면오염 | 1.5 | 2.0 | 1 | m² | 3.00 | 기존 | 3순위 |
| 9 | 재료분리 | 1.7 | 2.0 | 1 | m² | 3.40 | 신규 | 3순위 |

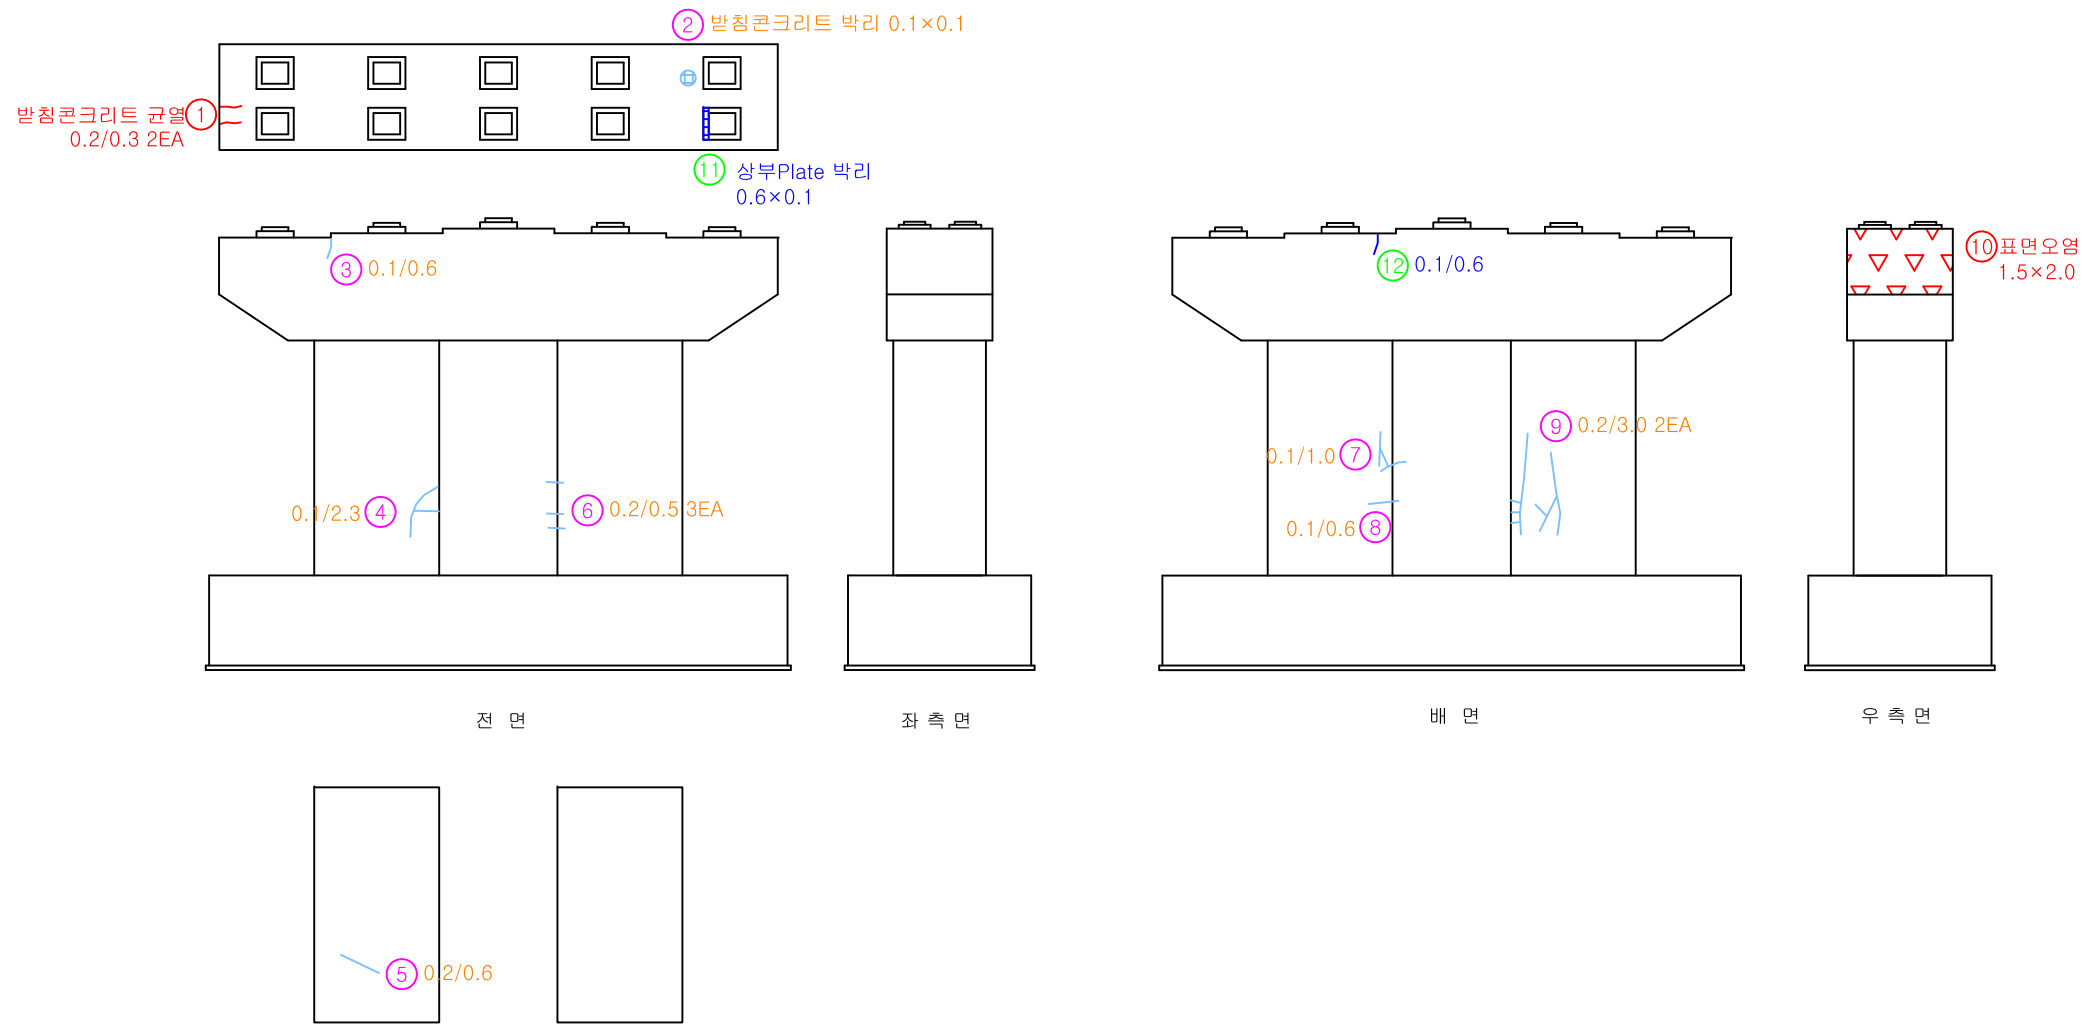
교각(P4) 외관조사망도

| 번호 | 손상내용 | 폭 | 길이 | 개소 | 단위 | 물 량 | 비 고 | 우선순위 |
|---|---|---|---|---|---|---|---|---|
| 1 | 받침콘크리트 균열 | 0.2 | 0.3 | 2 | m | 0.60 | 기존 | - |
| 2 | 받침콘크리트 박리 | 0.1 | 0.1 | 1 | m² | 0.01 | 기존 | 3순위 |
| 3 | 균열 | 0.1 | 0.6 | 1 | m | 0.60 | 기존 | - |
| 4 | 균열 | 0.1 | 2.3 | 1 | m | 2.30 | 기존 | - |
| 5 | 균열 | 0.2 | 0.6 | 1 | m | 0.60 | 기존 | - |
| 6 | 균열 | 0.2 | 0.5 | 3 | m | 1.50 | 기존 | - |
| 7 | 균열 | 0.1 | 1.0 | 1 | m | 1.00 | 기존 | - |
| 8 | 균열 | 0.1 | 0.6 | 1 | m | 0.60 | 기존 | - |
| 9 | 균열 | 0.2 | 3.0 | 2 | m | 6.00 | 기존 | - |
| 10 | 표면오염 | 1.5 | 2.0 | 1 | m² | 3.00 | 기존 | 3순위 |
| 11 | 상부Plate 박리 | 0.6 | 0.1 | 1 | m² | 0.06 | 신규 | - |
| 12 | 균열 | 0.1 | 0.6 | 1 | m | 0.60 | 신규 | - |

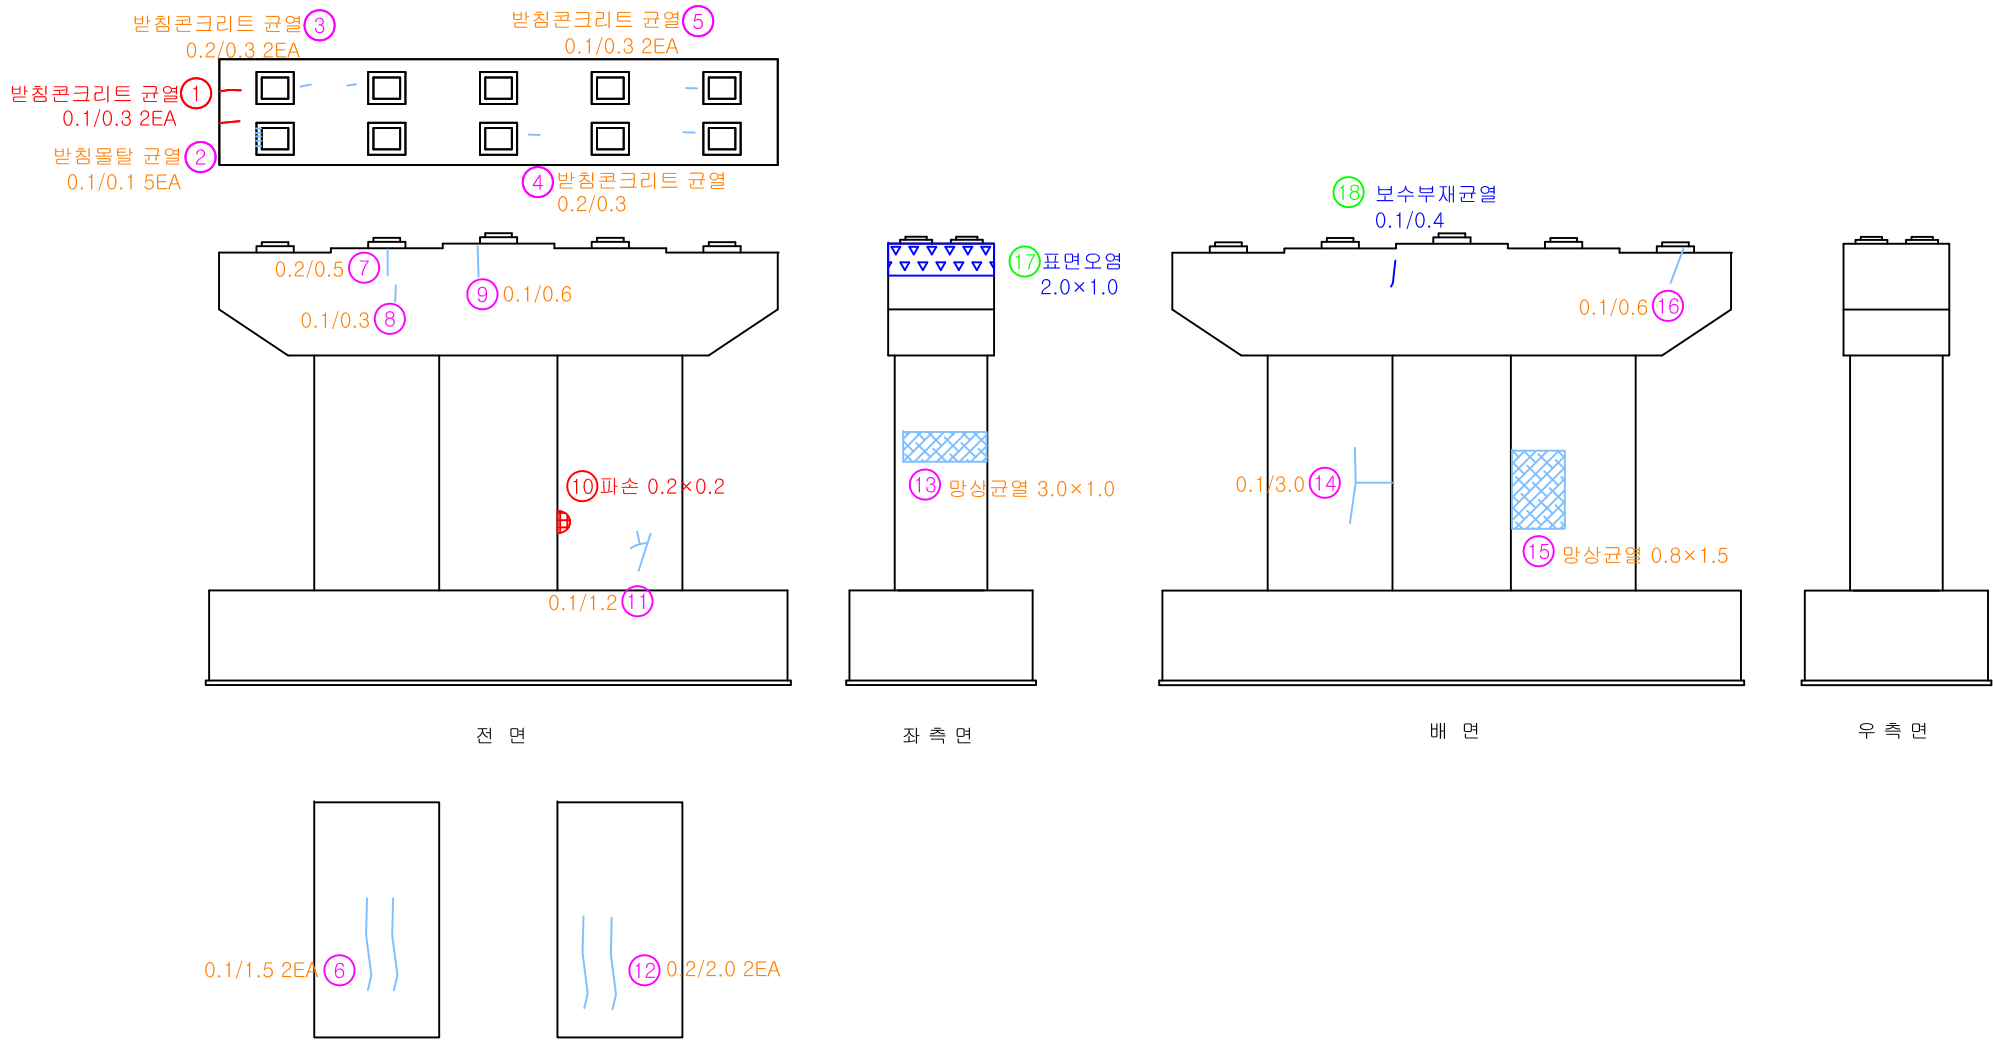
교각(P5) 외관조사망도

| 번호 | 손상내용 | 폭 | 길이 | 개소 | 단위 | 물 량 | 비 고 | 우선순위 |
|---|---|---|---|---|---|---|---|---|
| 1 | 받침콘크리트 균열 | 0.1 | 0.3 | 2 | m | 0.60 | 기존 | - |
| 2 | 받침몰탈 균열 | 0.1 | 0.1 | 5 | m | 0.50 | 기존 | - |
| 3 | 받침콘크리트 균열 | 0.2 | 0.3 | 2 | m | 0.60 | 기존 | - |
| 4 | 받침콘크리트 균열 | 0.2 | 0.3 | 1 | m | 0.30 | 기존 | - |
| 5 | 받침콘크리트 균열 | 0.1 | 0.3 | 2 | m | 0.60 | 기존 | - |
| 6 | 균열 | 0.1 | 1.5 | 2 | m | 3.00 | 기존 | - |
| 7 | 균열 | 0.2 | 0.5 | 1 | m | 0.50 | 기존 | - |
| 8 | 균열 | 0.1 | 0.3 | 1 | m | 0.30 | 기존 | - |
| 9 | 균열 | 0.1 | 0.6 | 1 | m | 0.60 | 기존 | - |
| 10 | 파손 | 0.2 | 0.2 | 1 | m <sup>2</sup> | 0.04 | 기존 | 3순위 |
| 11 | 균열 | 0.1 | 1.2 | 1 | m | 1.20 | 기존 | - |
| 12 | 균열 | 0.2 | 2.0 | 2 | m | 4.00 | 기존 | - |
| 13 | 망상균열 | 3.0 | 1.0 | 1 | m <sup>2</sup> | 3.00 | 기존 | - |
| 14 | 균열 | 0.1 | 3.0 | 1 | m | 3.00 | 기존 | - |
| 15 | 망상균열 | 0.8 | 1.5 | 1 | m <sup>2</sup> | 1.20 | 기존 | - |
| 16 | 균열 | 0.1 | 0.6 | 1 | m | 0.60 | 기존 | - |
| 17 | 표면오염 | 2.0 | 1.0 | 1 | m <sup>2</sup> | 2.00 | 신규 | 3순위 |
| 18 | 균열 | 0.1 | 0.4 | 1 | m | 0.40 | 신규 | - |

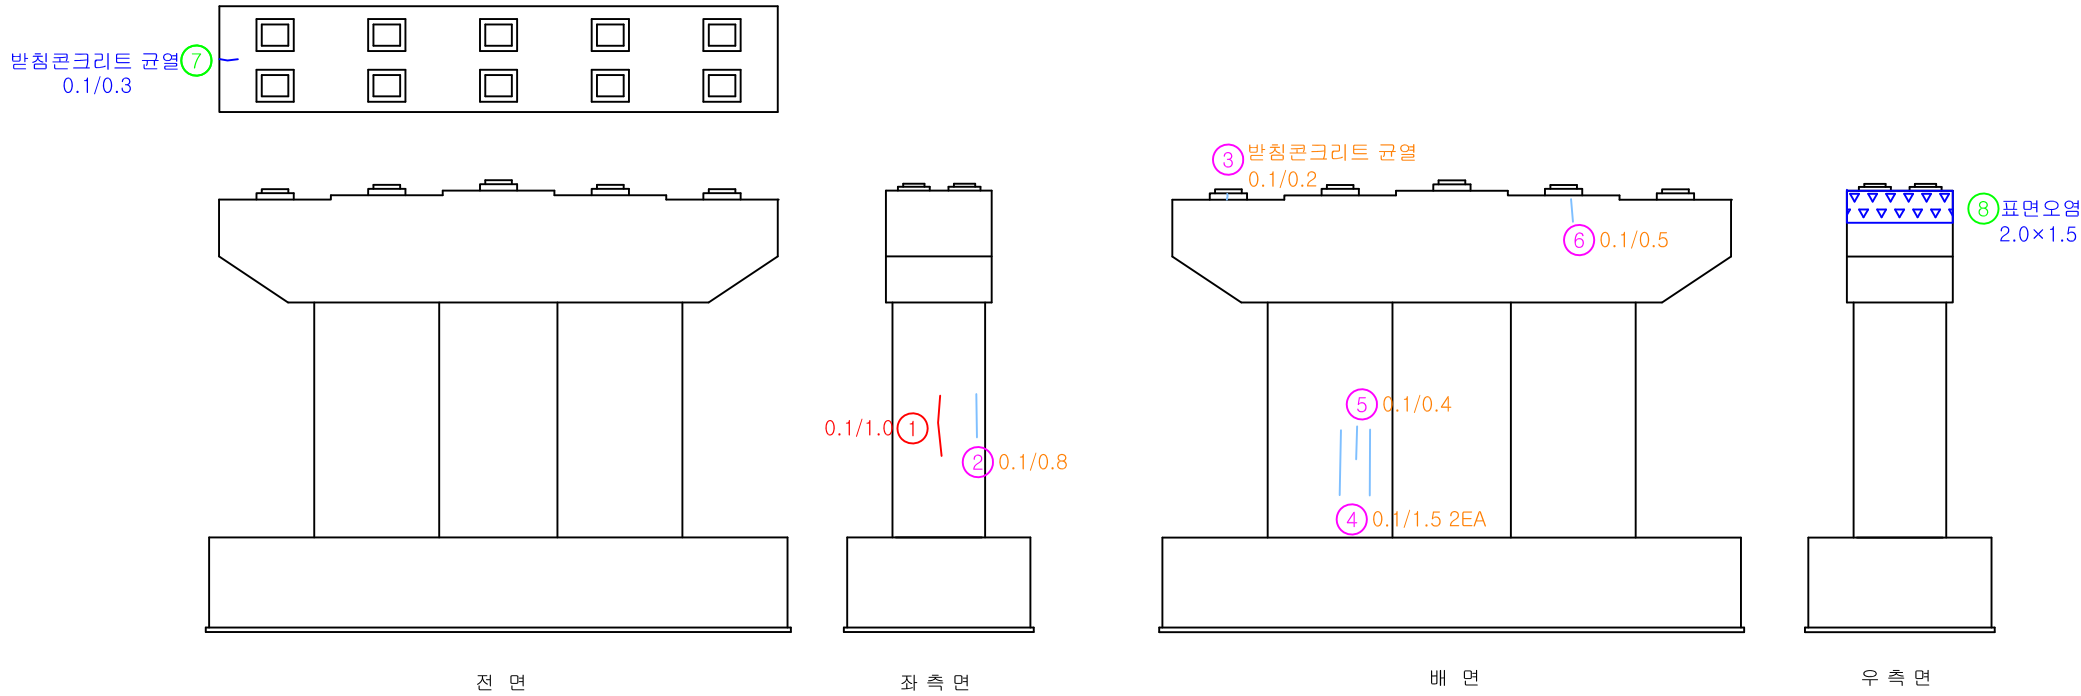
교각(P6) 외관조사망도

| 번호 | 손상내용 | 폭 | 길이 | 개소 | 단위 | 물 량 | 비 고 | 우선순위 |
|---|---|---|---|---|---|---|---|---|
| 1 | 균열 | 0.1 | 1.0 | 1 | m | 1.00 | 기존 | - |
| 2 | 균열 | 0.1 | 0.8 | 1 | m | 0.80 | 기존 | - |
| 3 | 받침콘크리트 균열 | 0.1 | 0.2 | 1 | m | 0.20 | 기존 | - |
| 4 | 균열 | 0.1 | 1.5 | 2 | m | 3.00 | 기존 | - |
| 5 | 균열 | 0.1 | 0.4 | 1 | m | 0.40 | 기존 | - |
| 6 | 균열 | 0.1 | 0.5 | 1 | m | 0.50 | 기존 | - |
| 7 | 받침콘크리트 균열 | 0.1 | 0.3 | 1 | m | 0.30 | 신규 | - |
| 8 | 표면오염 | 2.0 | 1.5 | 1 | m <sup>2</sup> | 3.00 | 신규 | 3순위 |

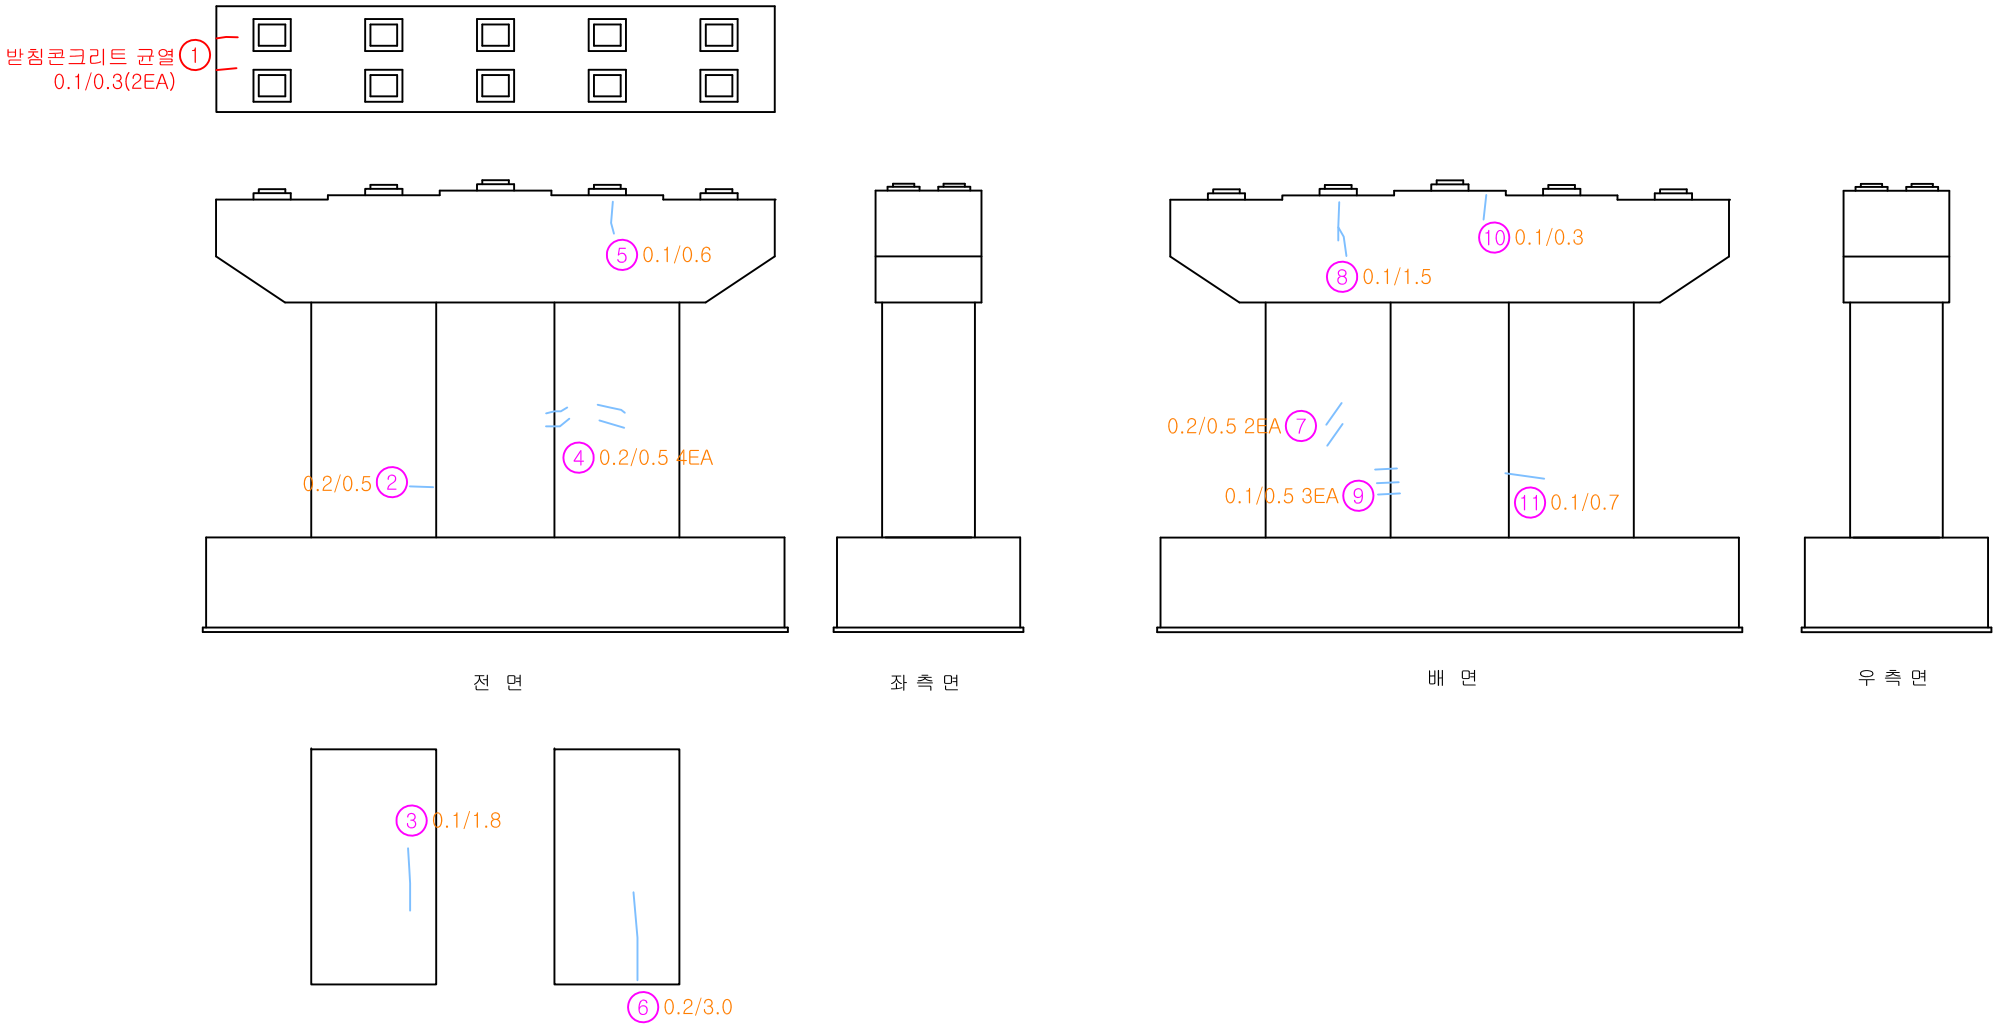
교각(P7) 외관조사망도

| 번호 | 손상내용 | 폭 | 길이 | 개소 | 단위 | 물 량 | 비 고 | 우선순위 |
|---|---|---|---|---|---|---|---|---|
| 1 | 반침콘크리트 균열 | 0.1 | 0.3 | 2 | m | 0.60 | 기존 | - |
| 2 | 균열 | 0.2 | 0.5 | 1 | m | 0.50 | 기존 | - |
| 3 | 균열 | 0.1 | 1.8 | 1 | m | 1.80 | 기존 | - |
| 4 | 균열 | 0.2 | 0.5 | 4 | m | 2.00 | 기존 | - |
| 5 | 균열 | 0.1 | 0.6 | 1 | m | 0.60 | 기존 | - |
| 6 | 균열 | 0.2 | 3.0 | 1 | m | 3.00 | 기존 | - |
| 7 | 균열 | 0.2 | 0.5 | 2 | m | 1.00 | 기존 | - |
| 8 | 균열 | 0.1 | 1.5 | 1 | m | 1.50 | 기존 | - |
| 9 | 균열 | 0.1 | 0.5 | 3 | m | 1.50 | 기존 | - |
| 10 | 균열 | 0.1 | 0.3 | 1 | m | 0.30 | 기존 | - |
| 11 | 균열 | 0.1 | 0.7 | 1 | m | 0.70 | 기존 | - |

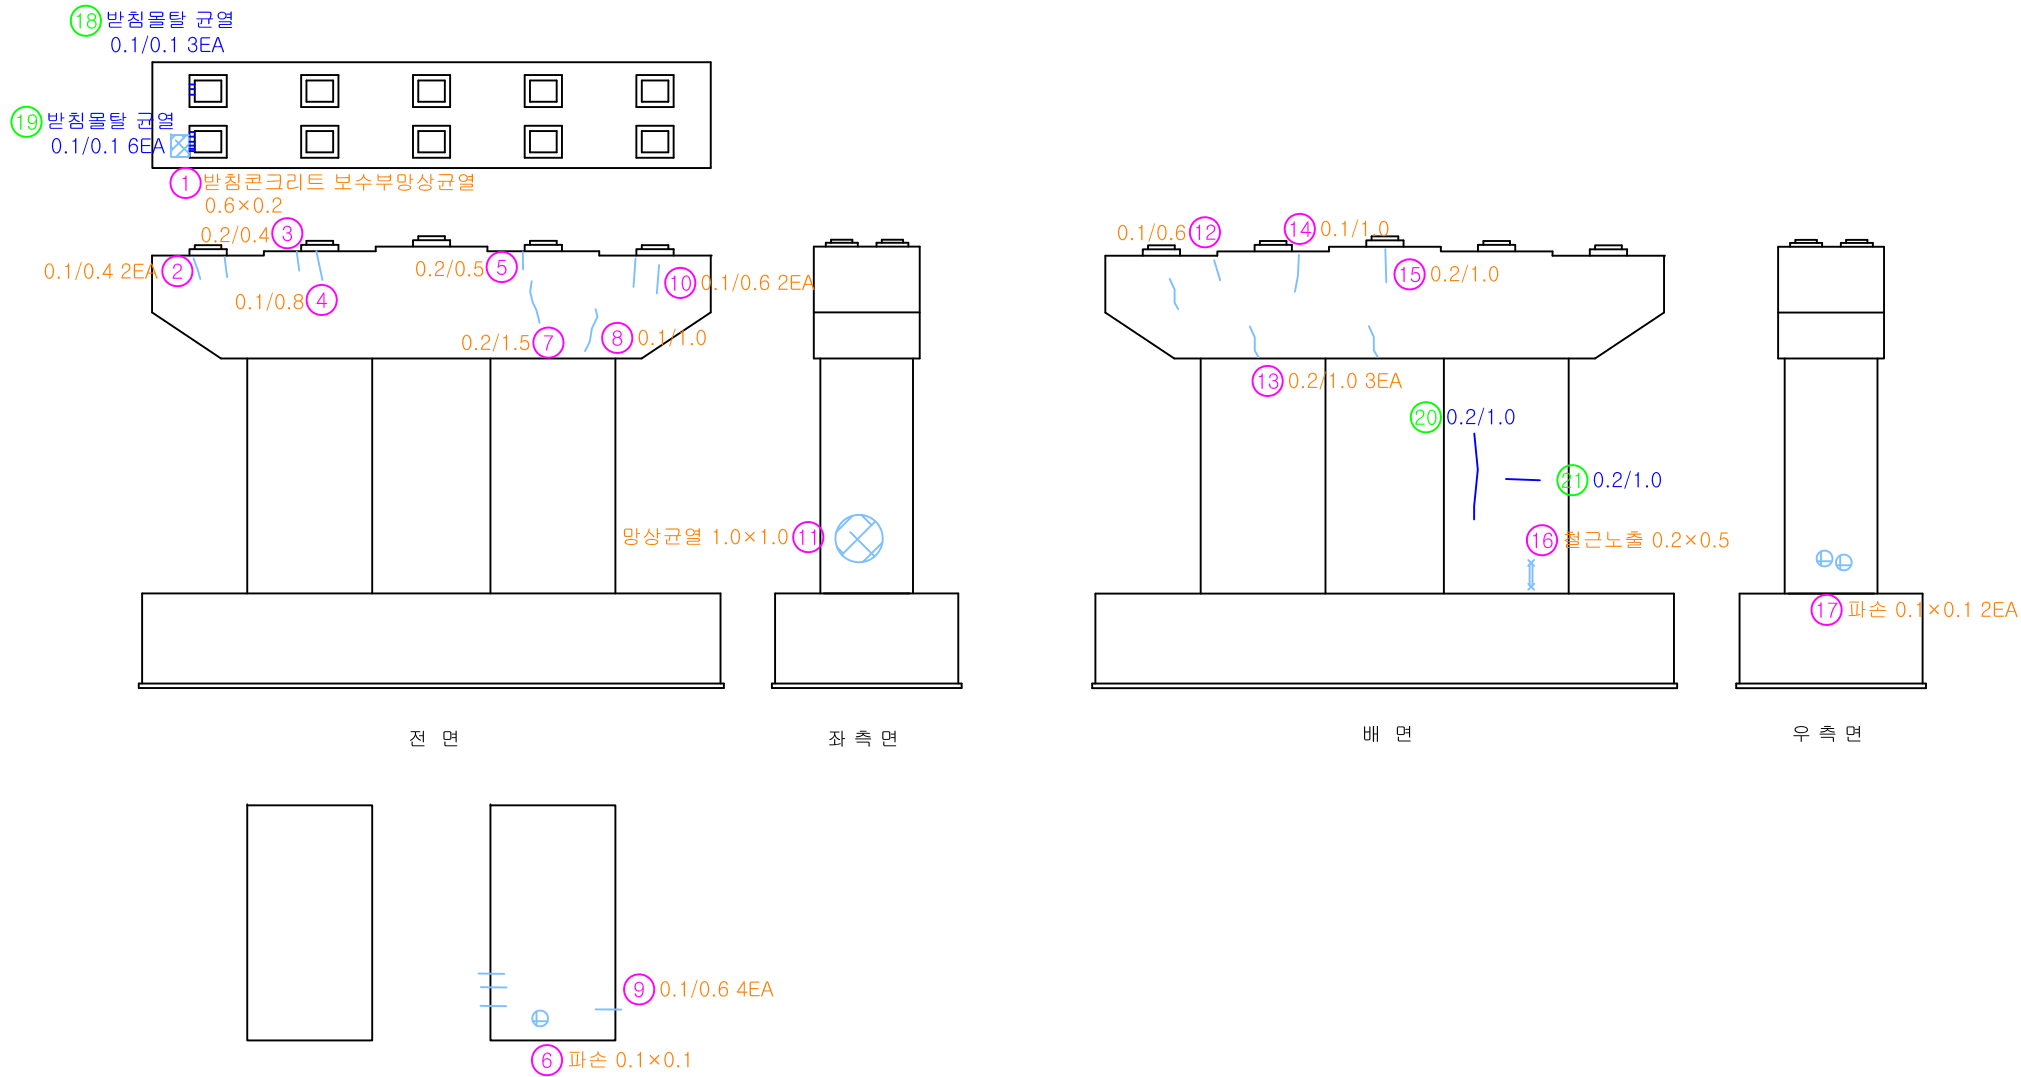
교각(P8) 외관조사망도

| 번호 | 손상내용 | 폭 | 길이 | 개소 | 단위 | 물 량 | 비 고 | 우선순위 |
|---|---|---|---|---|---|---|---|---|
| 1 | 반침콘크리트 보수부망상균열 | 0.6 | 0.2 | 1 | m <sup>2</sup> | 0.12 | 기존 | - |
| 2 | 균열 | 0.1 | 0.4 | 2 | m | 0.80 | 기존 | - |
| 3 | 균열 | 0.2 | 0.4 | 1 | m | 0.40 | 기존 | - |
| 4 | 균열 | 0.1 | 0.8 | 1 | m | 0.80 | 기존 | - |
| 5 | 균열 | 0.2 | 0.5 | 1 | m | 0.50 | 기존 | - |
| 6 | 파손 | 0.1 | 0.1 | 1 | m <sup>2</sup> | 0.01 | 기존 | - |
| 7 | 균열 | 0.2 | 1.5 | 1 | m | 1.50 | 기존 | - |
| 8 | 균열 | 0.1 | 1.0 | 1 | m | 1.00 | 기존 | - |
| 9 | 균열 | 0.1 | 0.6 | 4 | m | 2.40 | 기존 | - |
| 10 | 균열 | 0.1 | 0.6 | 2 | m | 1.20 | 기존 | - |
| 11 | 망상균열 | 1.0 | 1.0 | 1 | m <sup>2</sup> | 1.00 | 기존 | - |
| 12 | 균열 | 0.1 | 0.6 | 1 | m | 0.60 | 기존 | - |
| 13 | 균열 | 0.2 | 1.0 | 3 | m | 3.00 | 기존 | - |
| 14 | 균열 | 0.1 | 1.0 | 1 | m | 1.00 | 기존 | - |
| 15 | 균열 | 0.2 | 1.0 | 1 | m | 1.00 | 기존 | - |
| 16 | 철근노출 | 0.2 | 0.5 | 1 | m <sup>2</sup> | 0.10 | 기존 | 1순위 |
| 17 | 파손 | 0.1 | 0.1 | 2 | m <sup>2</sup> | 0.02 | 기존 | 3순위 |
| 18 | 반침물탈 균열 | 0.1 | 0.1 | 3 | m | 0.30 | 신규 | - |
| 19 | 반침물탈 균열 | 0.1 | 0.1 | 6 | m | 0.60 | 신규 | - |
| 20 | 균열 | 0.2 | 1.0 | 1 | m | 1.00 | 신규 | - |
| 21 | 균열 | 0.2 | 0.3 | 1 | m | 0.30 | 신규 | - |

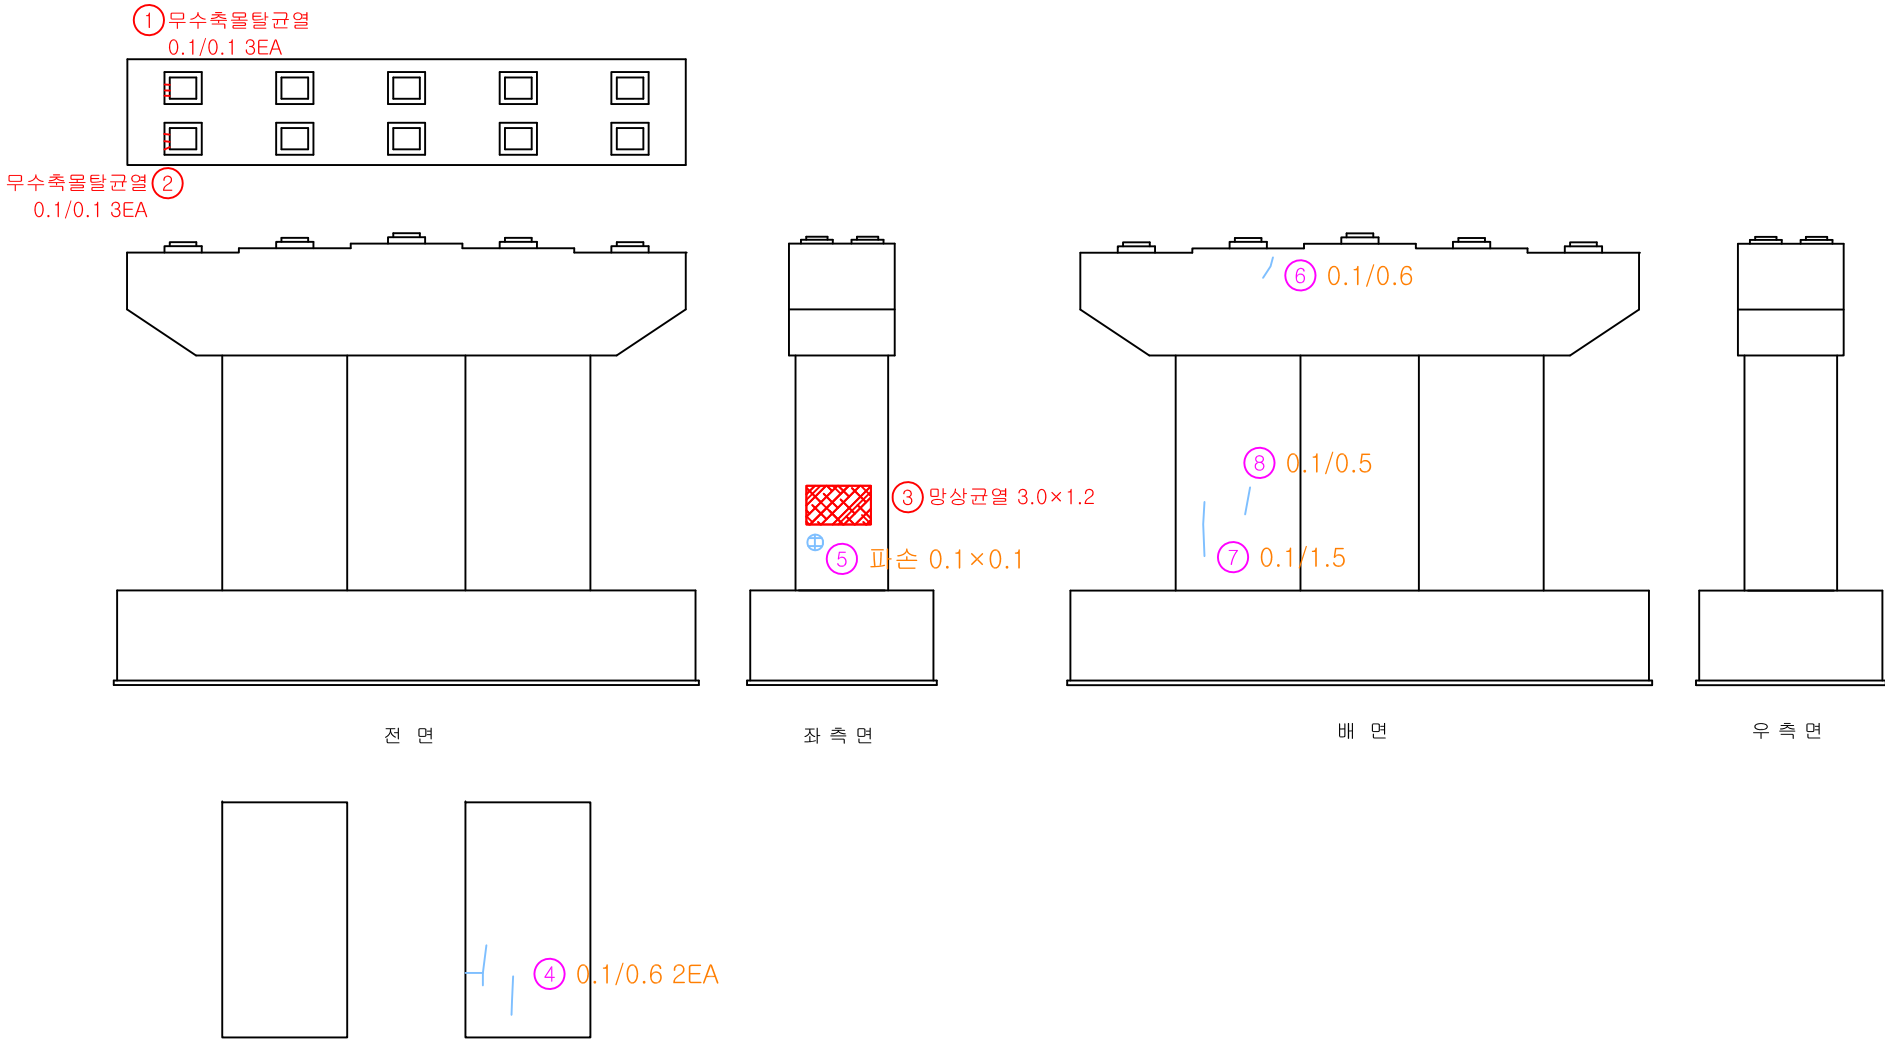
교각(P10) 외관조사망도

| 번호 | 손상내용 | 폭 | 길이 | 개소 | 단위 | 물 량 | 비 고 | 우선순위 |
|---|---|---|---|---|---|---|---|---|
| 1 | 무수축물탈균열 | 0.1 | 0.1 | 3 | m | 0.30 | 기존 | - |
| 2 | 무수축물탈균열 | 0.1 | 0.1 | 3 | m | 0.30 | 기존 | - |
| 3 | 망상균열 | 3.0 | 1.2 | 1 | m² | 3.60 | 기존 | - |
| 4 | 균열 | 0.1 | 0.6 | 2 | m | 1.20 | 기존 | - |
| 5 | 파손 | 0.1 | 0.1 | 1 | m² | 0.01 | 기존 | 3순위 |
| 6 | 균열 | 0.1 | 0.6 | 1 | m | 0.60 | 기존 | - |
| 7 | 균열 | 0.1 | 1.5 | 1 | m | 1.50 | 기존 | - |
| 8 | 균열 | 0.1 | 0.5 | 1 | m | 0.50 | 기존 | - |

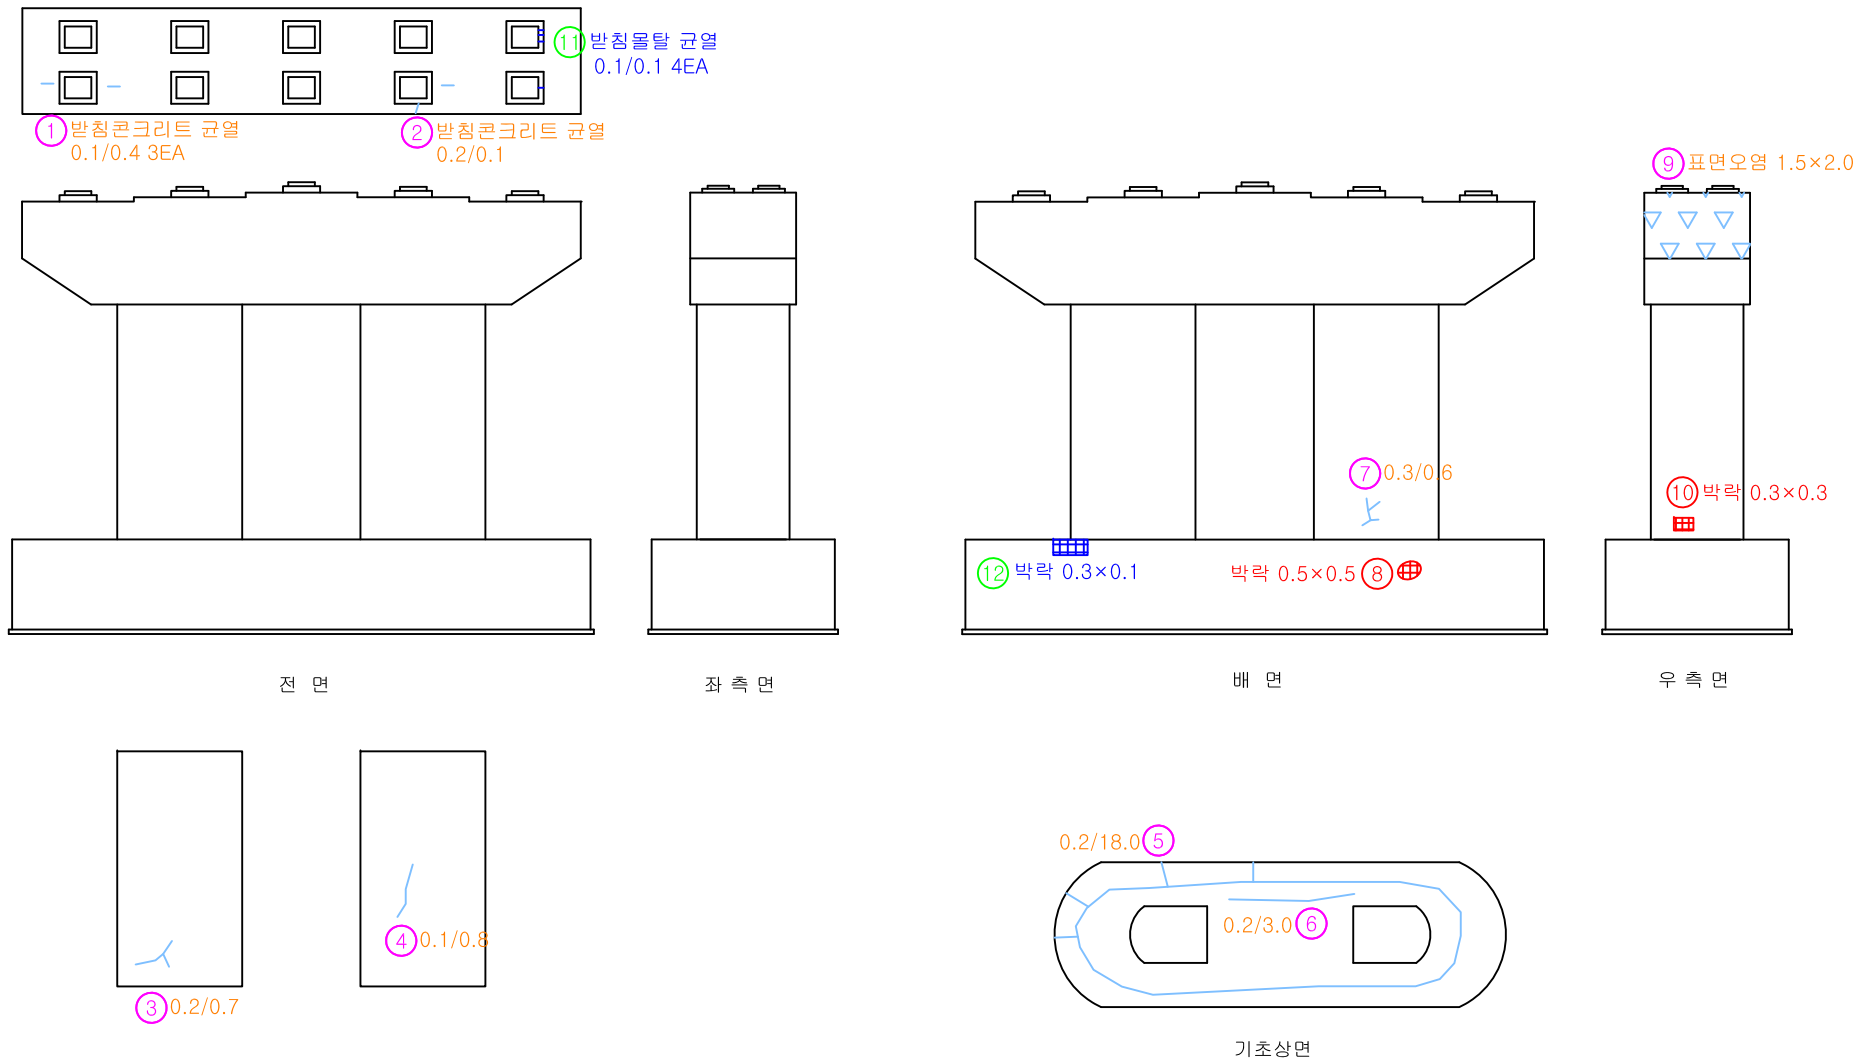
교각(P11) 외관조사망도

| 번호 | 손상내용 | 폭 | 길이 | 개소 | 단위 | 물 량 | 비 고 | 우선순위 |
|---|---|---|---|---|---|---|---|---|
| 1 | 받침콘크리트 균열 | 0.1 | 0.4 | 3 | m | 1.20 | 기존 | - |
| 2 | 받침콘크리트 균열 | 0.2 | 0.1 | 1 | m | 0.10 | 기존 | - |
| 3 | 균열 | 0.2 | 0.7 | 1 | m | 0.70 | 기존 | - |
| 4 | 균열 | 0.1 | 0.8 | 1 | m | 0.80 | 기존 | - |
| 5 | 균열 | 0.2 | 18.0 | 1 | m | 18.00 | 기존 | - |
| 6 | 균열 | 0.2 | 3.0 | 1 | m | 3.00 | 기존 | - |
| 7 | 균열 | 0.3 | 0.6 | 1 | m | 0.60 | 기존 | 3순위 |
| 8 | 박락 | 0.5 | 0.5 | 1 | m² | 0.25 | 기존 | 3순위 |
| 9 | 표면오염 | 1.5 | 2.0 | 1 | m² | 3.00 | 기존 | 3순위 |
| 10 | 박락 | 0.3 | 0.3 | 1 | m² | 0.09 | 기존 | 3순위 |
| 11 | 받침물탈 균열 | 0.1 | 0.1 | 4 | m | 0.40 | 신규 | - |
| 12 | 박락 | 0.3 | 0.3 | 1 | m² | 0.09 | 신규 | 3순위 |
