교대(A2) 외관조사망도

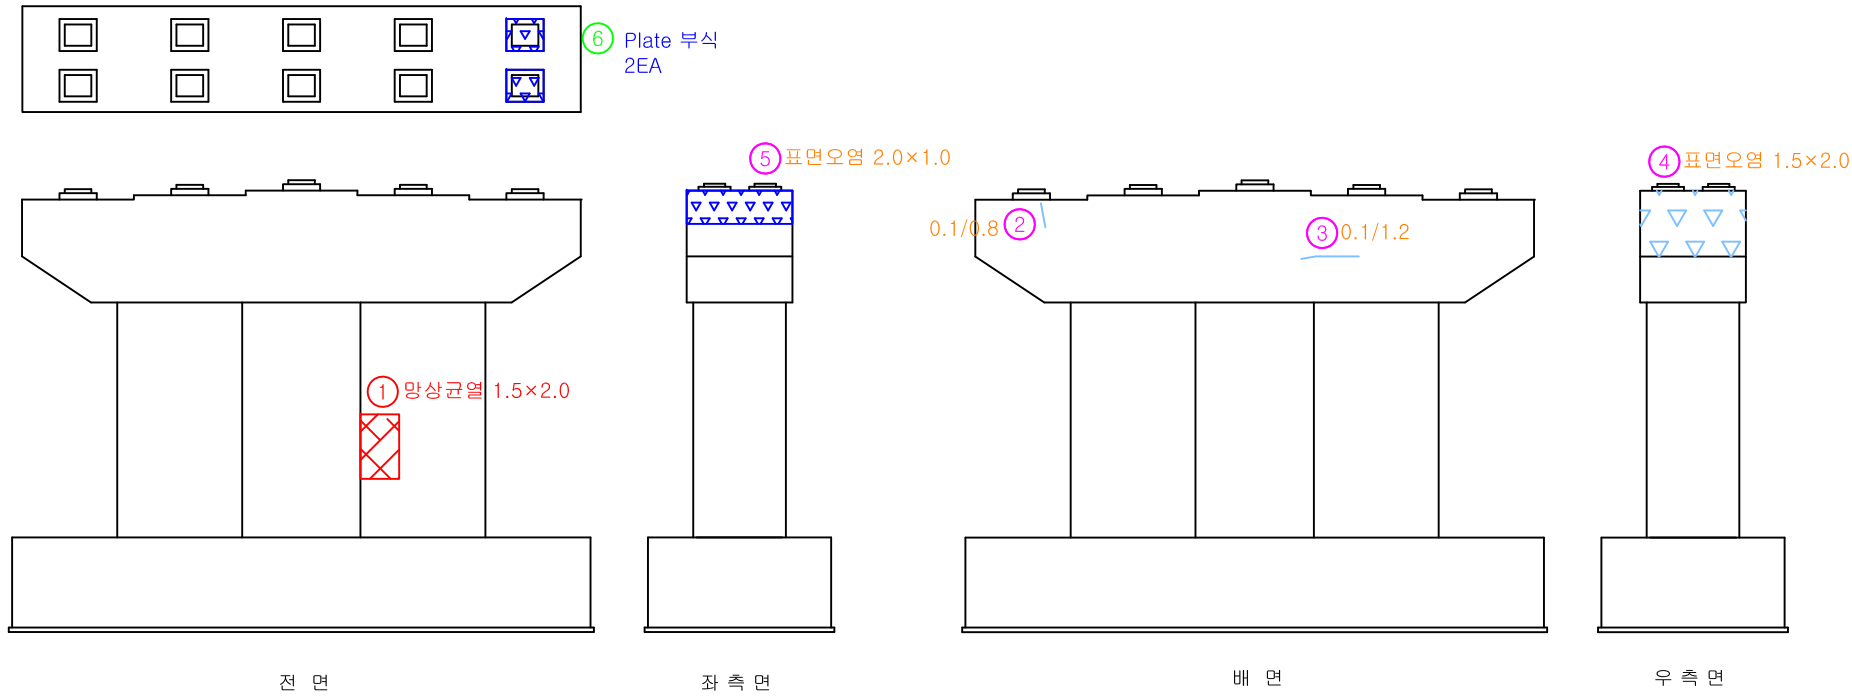
교각(P12) 외관조사망도

| 번호 | 손상내용 | 폭 | 길이 | 개소 | 단위 | 물 량 | 비 고 | 우선순위 |
|---|---|---|---|---|---|---|---|---|
| 1 | 망상균열 | 1.5 | 2.0 | 1 | m <sup>2</sup> | 3.00 | 기존 | - |
| 2 | 균열 | 0.1 | 0.8 | 1 | m | 0.80 | 기존 | - |
| 3 | 균열 | 0.1 | 1.2 | 1 | m | 1.20 | 기존 | - |
| 4 | 표면오염 | 1.5 | 2.0 | 1 | m <sup>2</sup> | 3.00 | 기존 | 3순위 |
| 5 | 표면오염 | 2.0 | 1.0 | 1 | m <sup>2</sup> | 2.00 | 기존 | 3순위 |
| 6 | Plate 부식 | | | 2 | EA | 2.00 | 신규 | 3순위 |

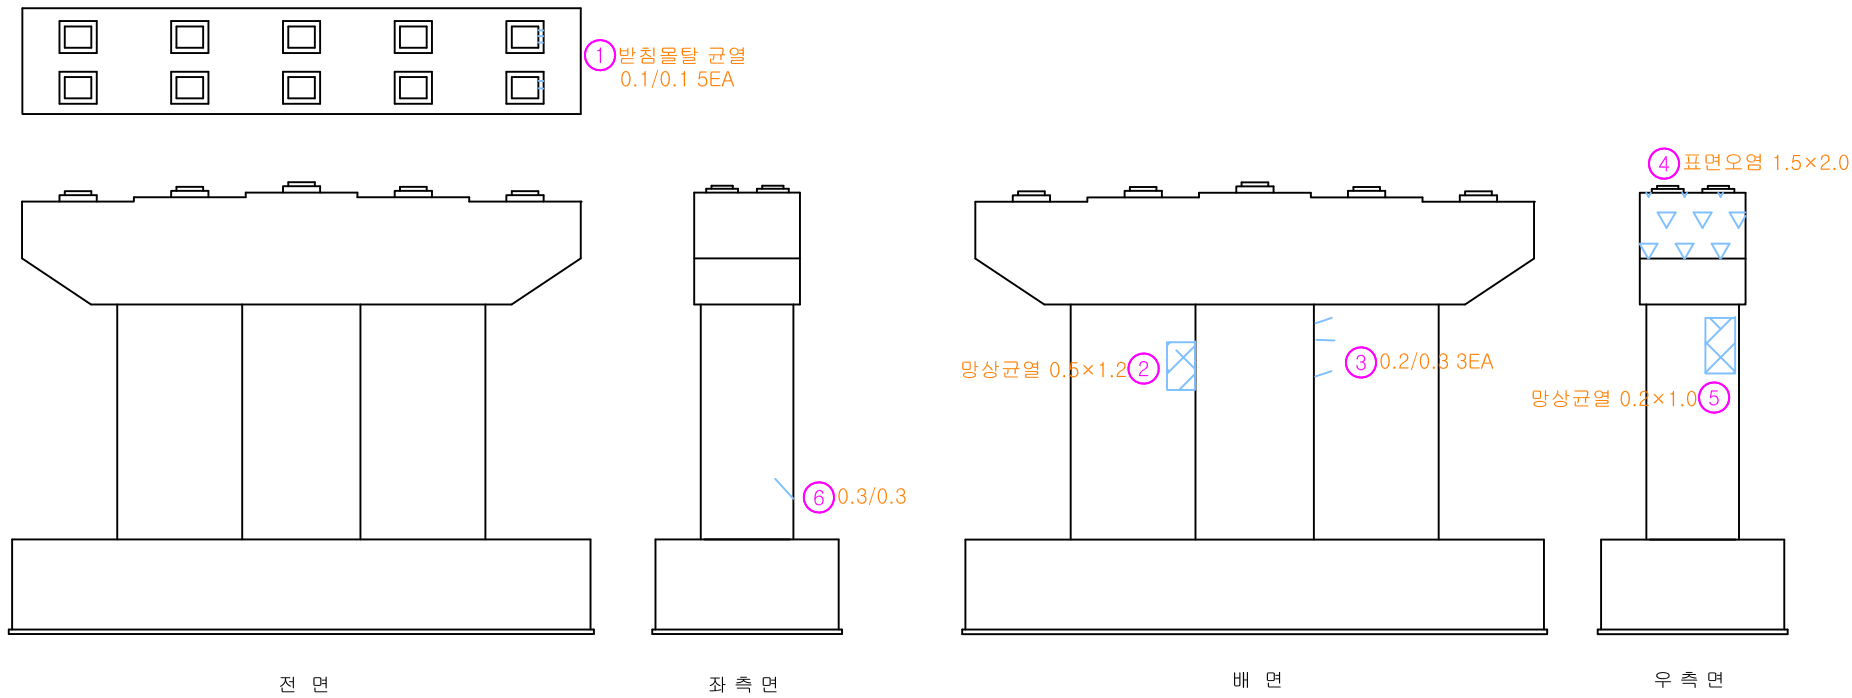
교각(P13) 외관조사망도

| 번호 | 손상내용 | 폭 | 길이 | 개소 | 단위 | 물 량 | 비 고 | 우선순위 |
|---|---|---|---|---|---|---|---|---|
| 1 | 받침물탈 균열 | 0.1 | 0.1 | 5 | m | 0.50 | 기존 | - |
| 2 | 망상균열 | 0.5 | 1.2 | 1 | m² | 0.60 | 기존 | - |
| 3 | 균열 | 0.2 | 0.3 | 3 | m | 0.90 | 기존 | - |
| 4 | 표면오염 | 1.5 | 2.0 | 1 | m² | 3.00 | 기존 | 3순위 |
| 5 | 망상균열 | 0.2 | 1.0 | 1 | m² | 0.20 | 기존 | - |
| 6 | 균열 | 0.3 | 0.3 | 1 | m | 0.30 | 기존 | 3순위 |

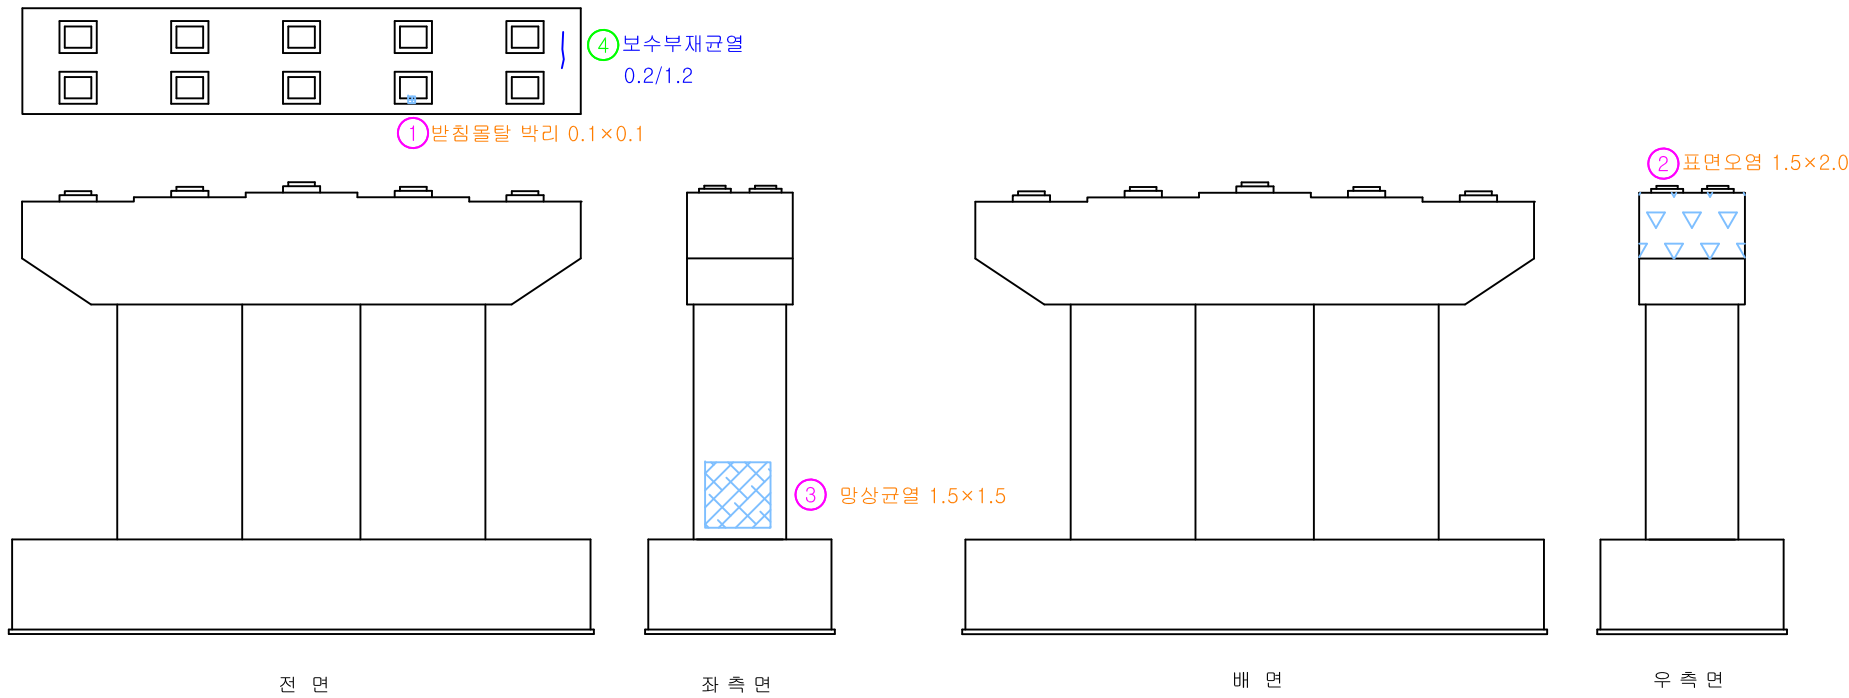
교각(P14) 외관조사망도

| 번호 | 손상내용 | 폭 | 길이 | 개소 | 단위 | 물 량 | 비 고 | 우선순위 |
|---|---|---|---|---|---|---|---|---|
| 1 | 받침물탈 박리 | 0.1 | 0.1 | 1 | m² | 0.01 | 기존 | - |
| 2 | 표면오염 | 1.5 | 2.0 | 1 | m² | 3.00 | 기존 | 3순위 |
| 3 | 망상균열 | 1.5 | 1.5 | 1 | m² | 2.25 | 기존 | - |
| 4 | 보수부재균열 | 0.2 | 1.2 | 1 | m | 1.20 | 신규 | - |

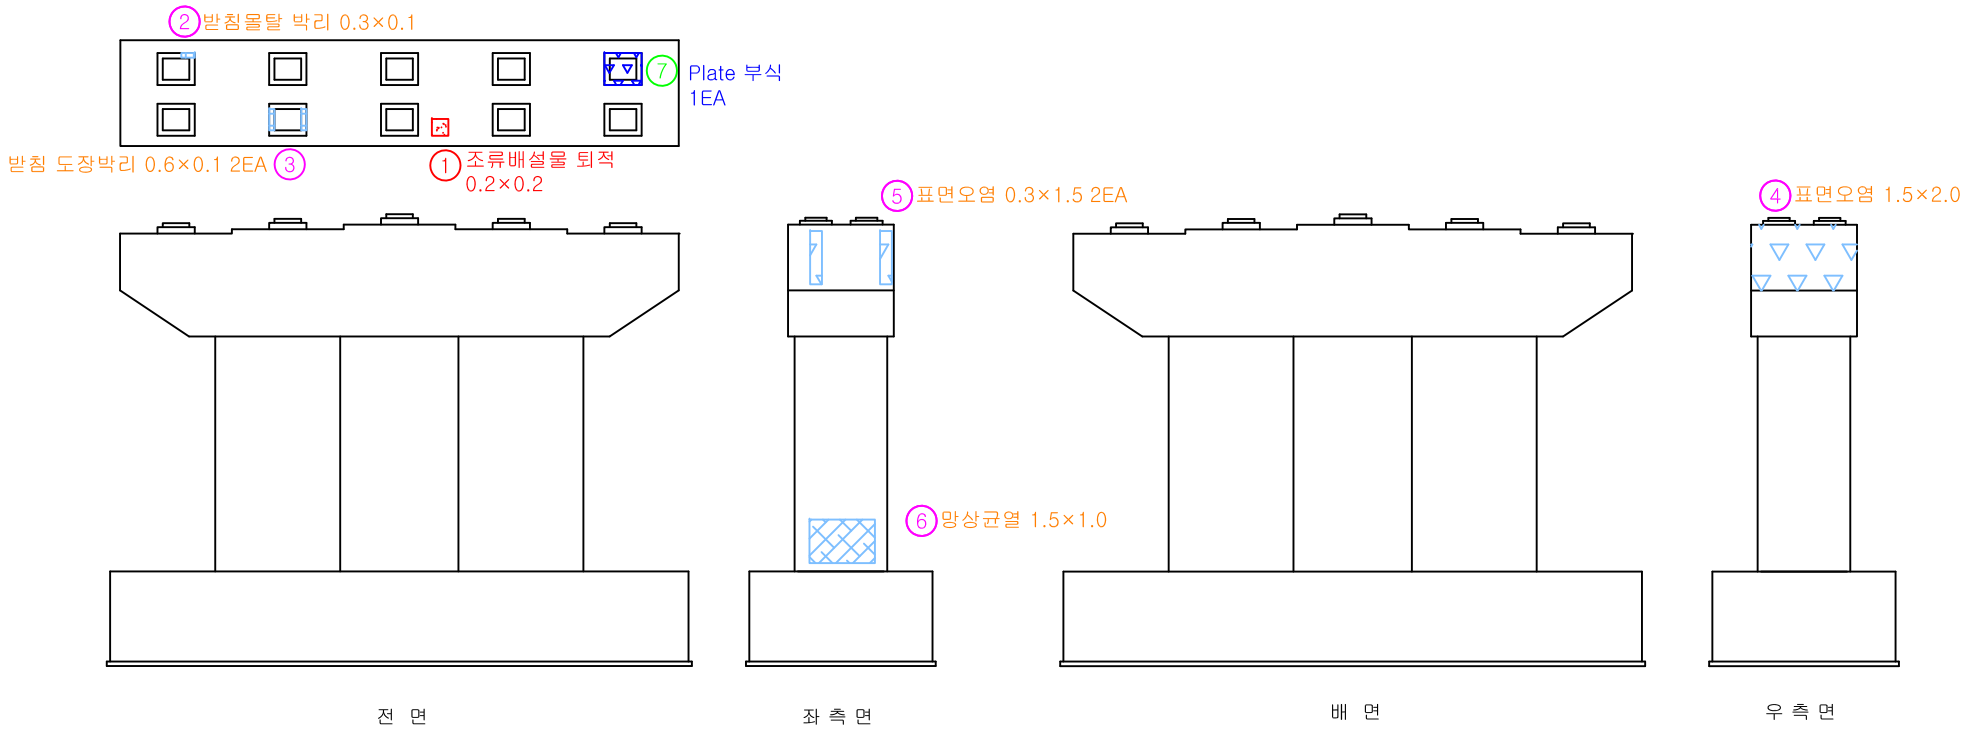
교각(P15) 외관조사망도

| 번호 | 손상내용 | 폭 | 길이 | 개소 | 단위 | 물 량 | 비 고 | 우선순위 |
|---|---|---|---|---|---|---|---|---|
| 1 | 조류배설물 퇴적 | 0.2 | 0.1 | 1 | m² | 0.02 | 기존 | 3순위 |
| 2 | 받침물탈 박리 | 0.3 | 0.1 | 1 | m² | 0.03 | 기존 | - |
| 3 | 받침 도장박리 | 0.6 | 0.1 | 2 | m² | 0.12 | 기존 | - |
| 4 | 표면오염 | 1.5 | 2.0 | 1 | m² | 3.00 | 기존 | 3순위 |
| 5 | 표면오염 | 0.3 | 1.5 | 2 | m² | 0.90 | 기존 | 3순위 |
| 6 | 망상균열 | 1.5 | 2.0 | 1 | m² | 3.00 | 기존 | - |
| 7 | Plate 부식 | | | 1 | EA | 1.00 | 신규 | 3순위 |

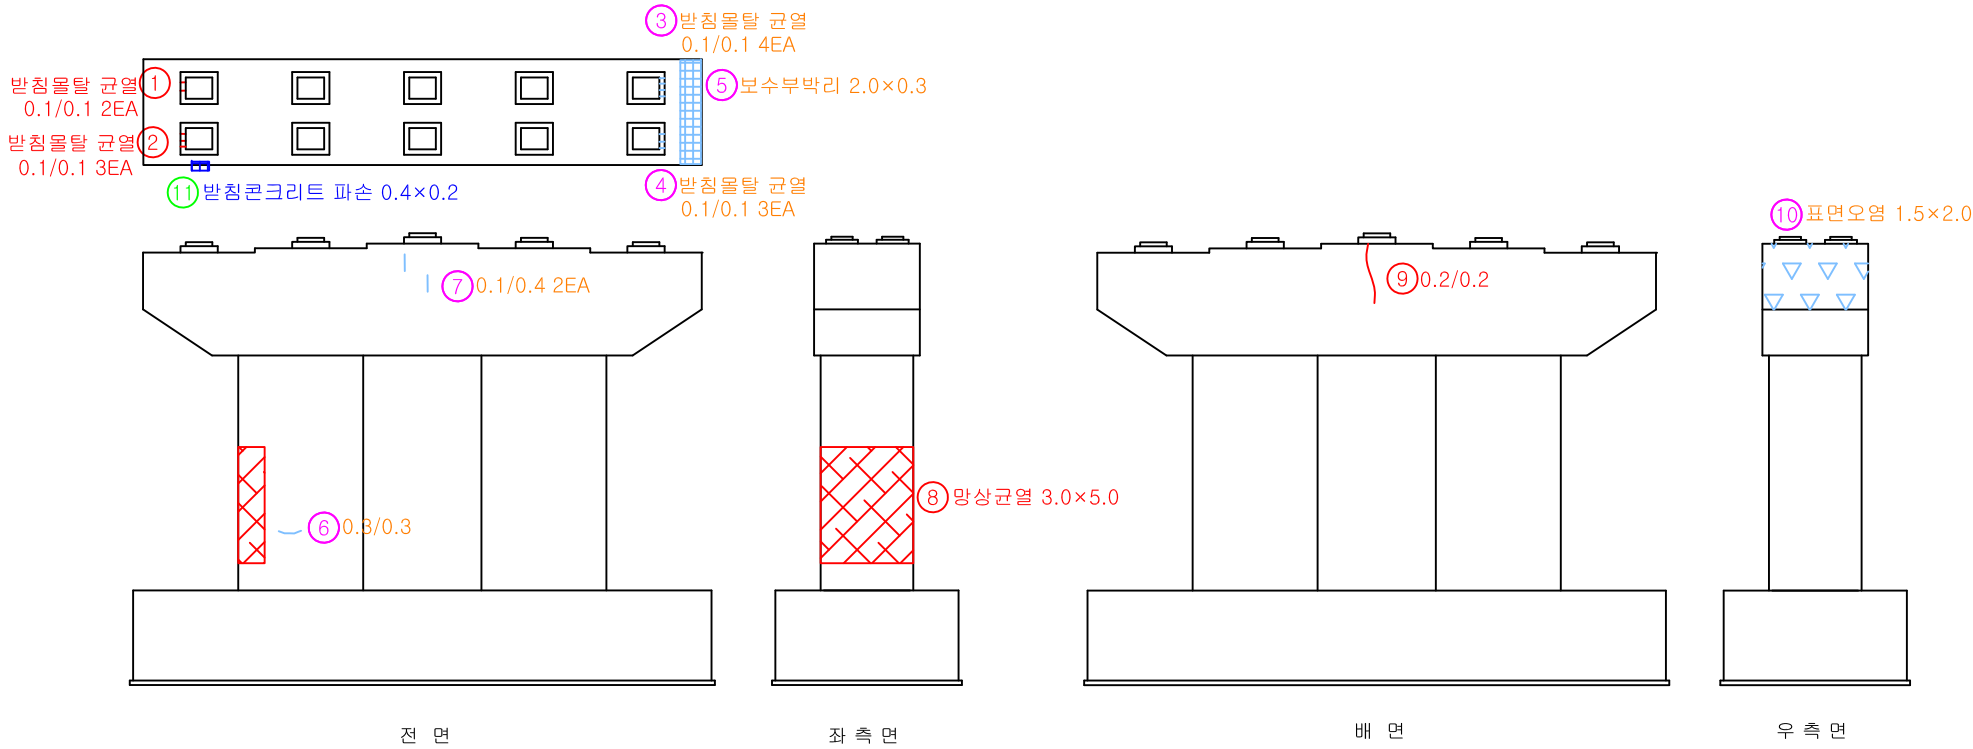
교각(P16) 외관조사망도

| 번호 | 손상내용 | 폭 | 길이 | 개소 | 단위 | 물 량 | 비 고 | 우선순위 |
|---|---|---|---|---|---|---|---|---|
| 1 | 받침물탈 균열 | 0.1 | 0.1 | 2 | m | 0.20 | 기존 | - |
| 2 | 받침물탈 균열 | 0.1 | 0.1 | 3 | m | 0.30 | 기존 | - |
| 3 | 받침물탈 균열 | 0.1 | 0.1 | 4 | m | 0.40 | 기존 | - |
| 4 | 받침물탈 균열 | 0.1 | 0.1 | 3 | m | 0.30 | 기존 | - |
| 5 | 보수부박리 | 2.0 | 0.3 | 1 | m <sup>2</sup> | 0.60 | 기존 | - |
| 6 | 균열 | 0.3 | 0.3 | 1 | m | 0.30 | 기존 | 3순위 |
| 7 | 균열 | 0.1 | 0.4 | 2 | m | 0.80 | 기존 | - |
| 8 | 망상균열 | 3.0 | 5.0 | 1 | m <sup>2</sup> | 15.00 | 기존 | - |
| 9 | 균열 | 0.2 | 0.2 | 1 | m | 0.20 | 기존 | - |
| 10 | 표면오염 | 1.5 | 2.0 | 1 | m <sup>2</sup> | 3.00 | 기존 | 3순위 |
| 11 | 받침콘크리트 파손 | 0.4 | 0.2 | 1 | m <sup>2</sup> | 0.08 | 신규 | 3순위 |

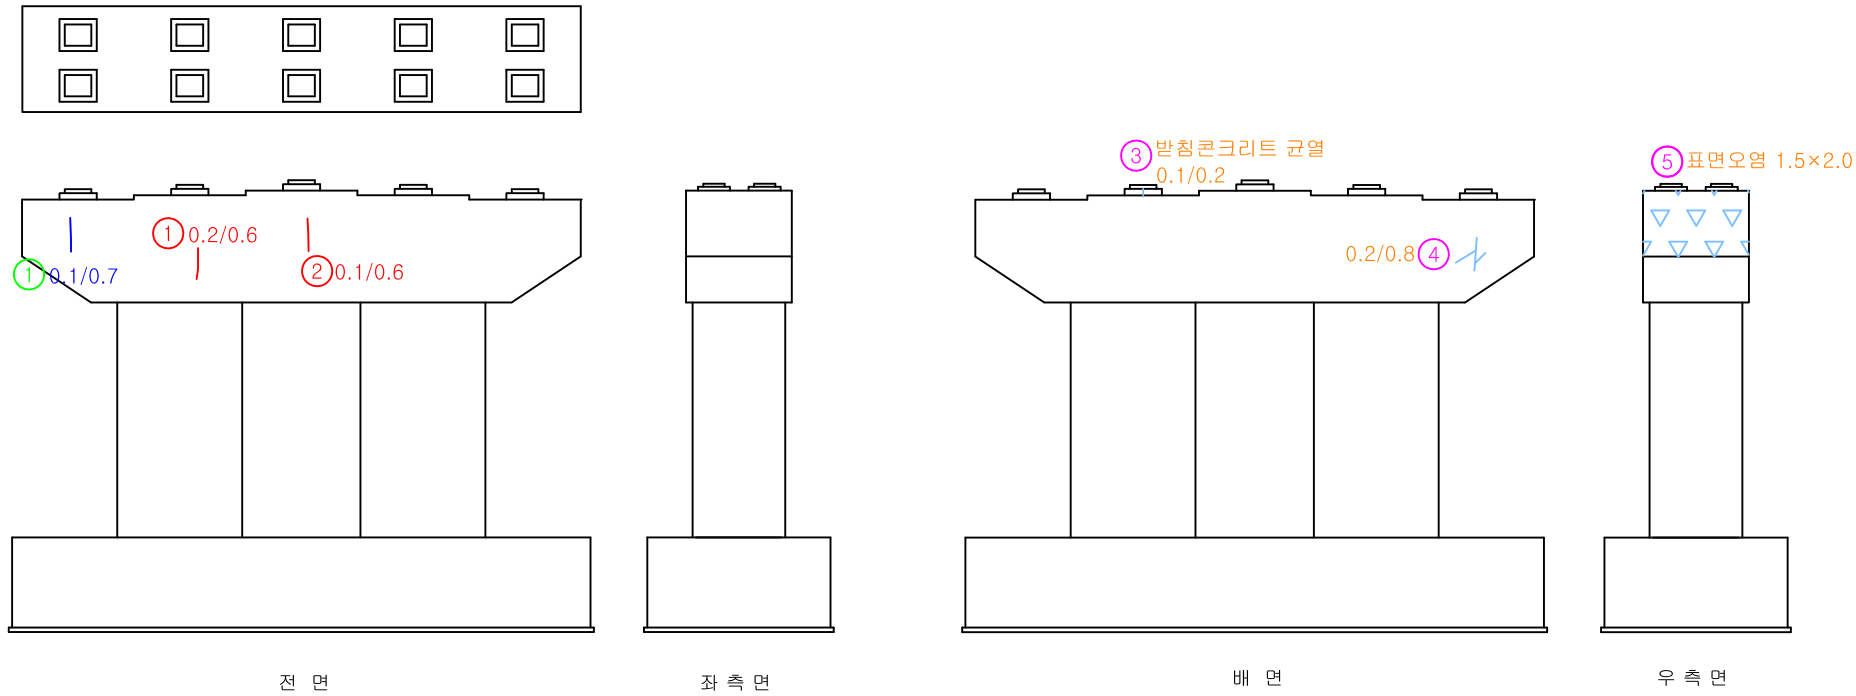
교각(P17) 외관조사망도

| 번호 | 손상내용 | 폭 | 길이 | 개소 | 단위 | 물 량 | 비 고 | 우선순위 |
|---|---|---|---|---|---|---|---|---|
| 1 | 균열 | 0.2 | 0.6 | 1 | m | 0.60 | 기존 | - |
| 2 | 균열 | 0.1 | 0.6 | 1 | m | 0.60 | 기존 | - |
| 3 | 받침콘크리트 균열 | 0.1 | 0.2 | 1 | m | 0.20 | 기존 | - |
| 4 | 균열 | 0.2 | 0.8 | 1 | m | 0.80 | 기존 | - |

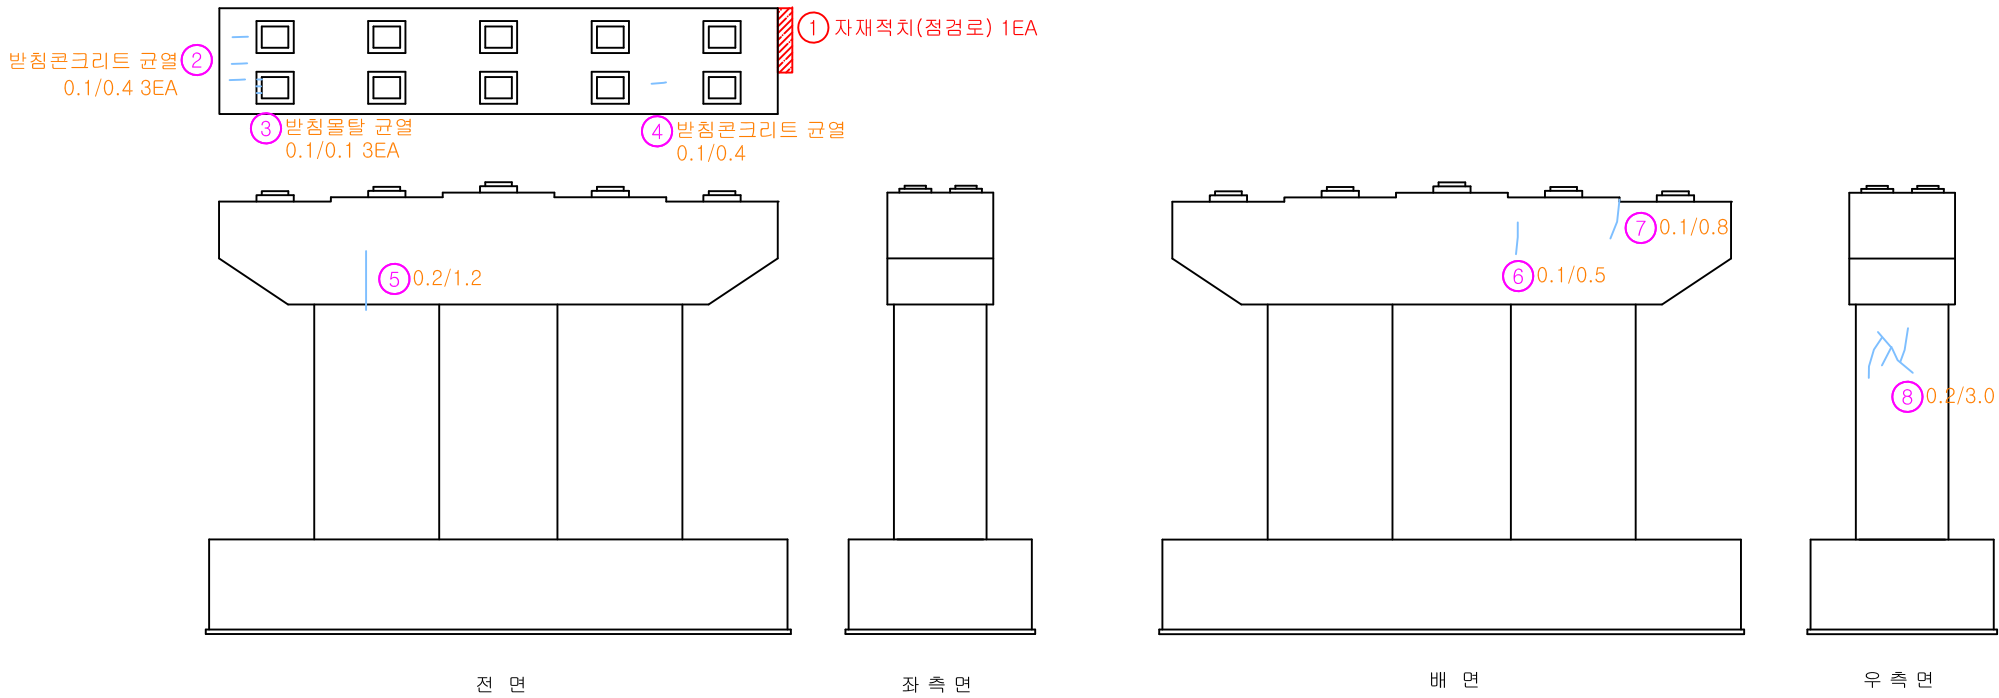
교각(P19) 외관조사망도

| 번호 | 손상내용 | 폭 | 길이 | 개소 | 단위 | 물 량 | 비 고 | 우선순위 |
|---|---|---|---|---|---|---|---|---|
| 1 | 자재적치(점검로) | | | 1 | EA | 1.00 | 기존 | 3순위 |
| 2 | 받침콘크리트 균열 | 0.1 | 0.4 | 3 | m | 1.20 | 기존 | - |
| 3 | 받침물탈 균열 | 0.1 | 0.1 | 3 | m | 0.30 | 기존 | - |
| 4 | 받침콘크리트 균열 | 0.1 | 0.4 | 1 | m | 0.40 | 기존 | - |
| 5 | 균열 | 0.2 | 1.2 | 1 | m | 1.20 | 기존 | - |
| 6 | 균열 | 0.1 | 0.5 | 1 | m | 0.50 | 기존 | - |
| 7 | 균열 | 0.1 | 0.8 | 1 | m | 0.80 | 기존 | - |
| 8 | 균열 | 0.2 | 3.0 | 1 | m | 3.00 | 기존 | - |

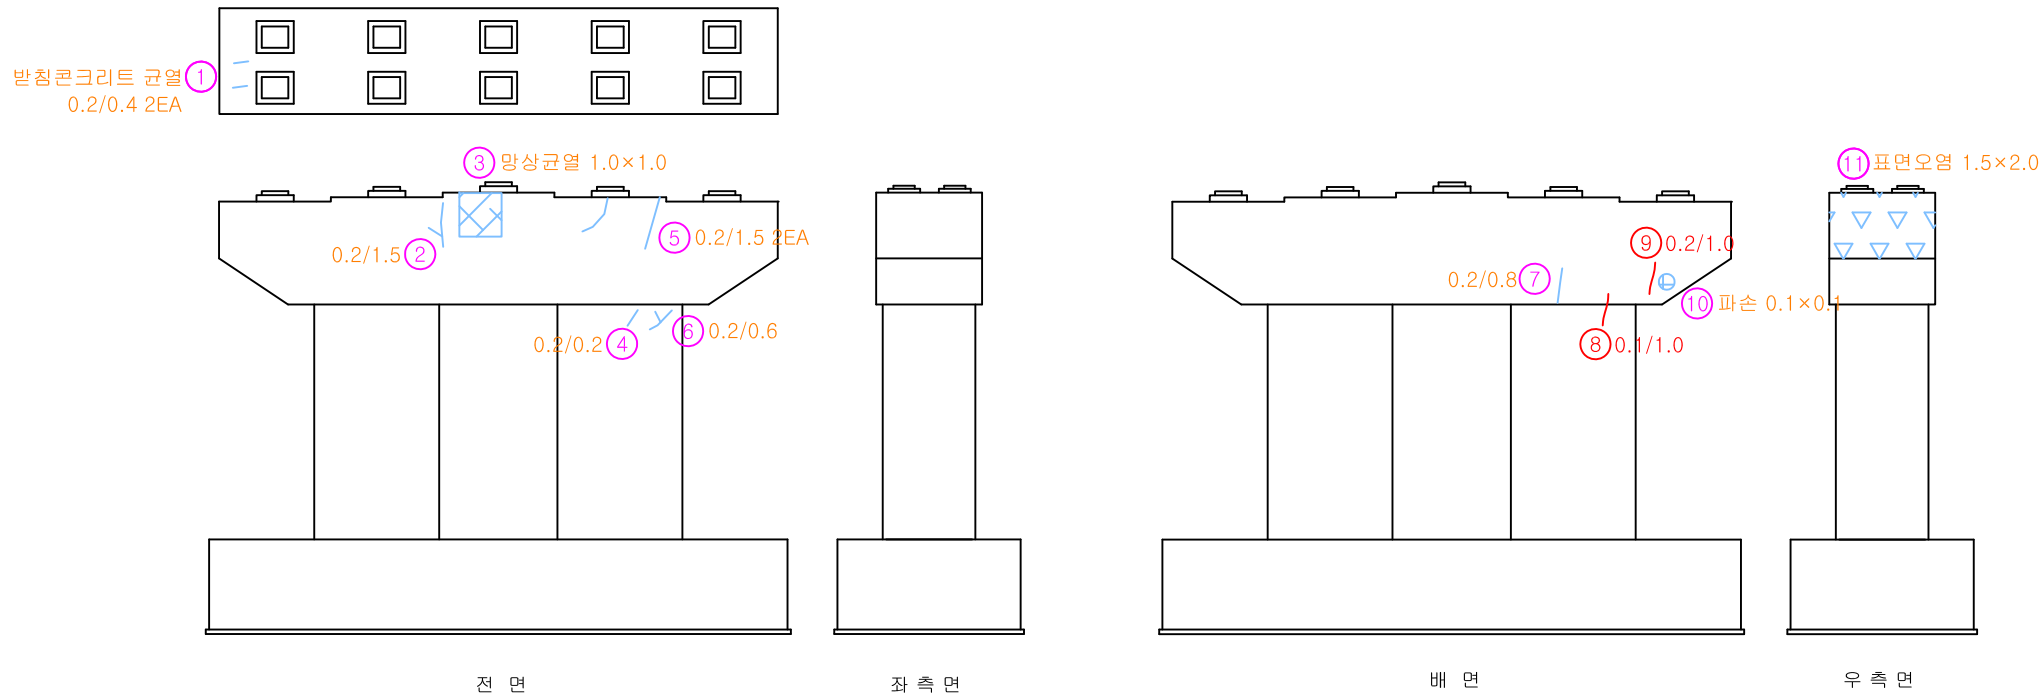
교각(P20) 외관조사망도

| 번호 | 손상내용 | 폭 | 길이 | 개소 | 단위 | 물 량 | 비 고 | 우선순위 |
|---|---|---|---|---|---|---|---|---|
| 1 | 반침콘크리트 균열 | 0.2 | 0.4 | 2 | m | 0.80 | 기존 | - |
| 2 | 균열 | 0.2 | 1.5 | 1 | m | 1.50 | 기존 | - |
| 3 | 망상균열 | 1.0 | 1.0 | 1 | m² | 1.00 | 기존 | - |
| 4 | 균열 | 0.2 | 0.2 | 1 | m | 0.20 | 기존 | - |
| 5 | 균열 | 0.2 | 1.5 | 2 | m | 3.00 | 기존 | - |
| 6 | 균열 | 0.2 | 0.6 | 1 | m | 0.60 | 기존 | - |
| 7 | 균열 | 0.2 | 0.8 | 1 | m | 1.60 | 기존 | - |
| 8 | 균열 | 0.1 | 1.0 | 1 | m | 1.00 | 기존 | - |
| 9 | 균열 | 0.2 | 1.0 | 1 | m | 1.00 | 기존 | - |
