## Ⅱ. 시설물편

# 제1장 대전교

## 1.1. 시설물의 개요

본 과업 대상 교량인 대전교는 경기도 연천군 청산면 대전리~초성리 일대에 위치하고 있는 연장 L=126.0m, 폭 B=14.0m의 왕복 2차로 교량이다. 상부구조는 PSCI형 거더로 구성되어 있다. 경간 구성은 4경간(4@31.5m)으로 구성되어 있으며, 하부구조는 역T형 교대, T형 교각으로 되어있고, 신축이음장치는 뉴핑거 조인트로 시공되어 있다. 대상 교량은 2012년 03월 08일에 준공되어 공용 중이며, 2종 시설물이다.

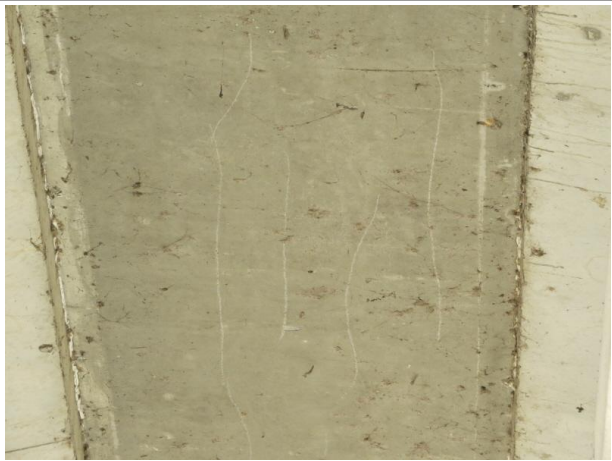
| 현 황 | ■ S1 바닥판 균열(0.3mm미만) | 현 황 | ■ S2 바닥판 파손 |
| 원 인 | ■ 건조수축, 온도변화 | 원 인 | ■ 물리적 충격 |

- 균열은 대부분 균열(0.1~0.2mm)로 조사되었으며, 건조수축 및 온도변화에 의해 발생한 것으로, 금회 조사된 균열은 진행성은 없는 것으로 확인되었다. 내구성확보를 위해 표면처리가 필요하다.
- 백태는 신축이음부 누수부로 유입된 우수가 지속적으로 접촉되어 발생되었으며, 신축이음부 누수 보수와 더불어, 내구성확보를 위해 표면처리가 필요하다.
- 파손은 신축이음장치 교체 당시 가해진 물리적 충격에 의해 발생한 것으로, 안전성에는 문제가 없으므로 손상진전에 대한 지속관찰 후 추가손상에 따른 보수대책을 강구하는 것이 바람직하다.

| 대 책 | ■ 표면처리 | 대 책 | ■ 주의관찰 |

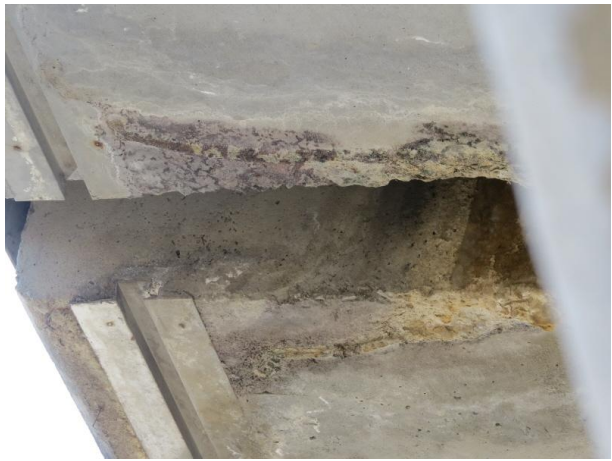
| 현 황 | ■ S3 바닥판 백태 | 현 황 | ■ S4 바닥판 균열(0.3mm미만) |
| 원 인 | ■ 신축이음 누수 | 원 인 | ■ 건조수축, 온도변화 |

| 대 책 | ■ 표면처리 | 대 책 | ■ 표면처리 |

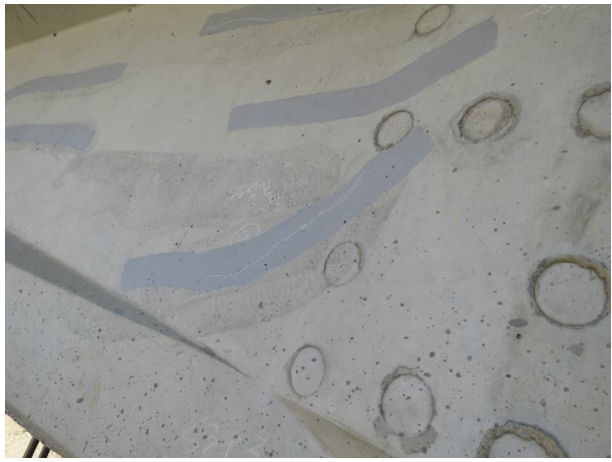
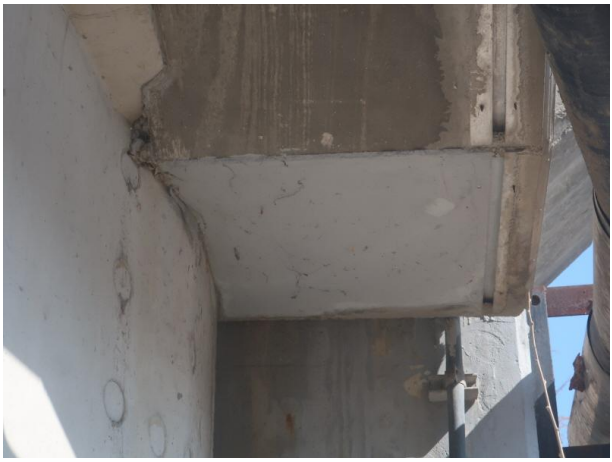
| 현 황 | ■ 보수 상태양호 | 현 황 | ■ 보수 상태양호 |

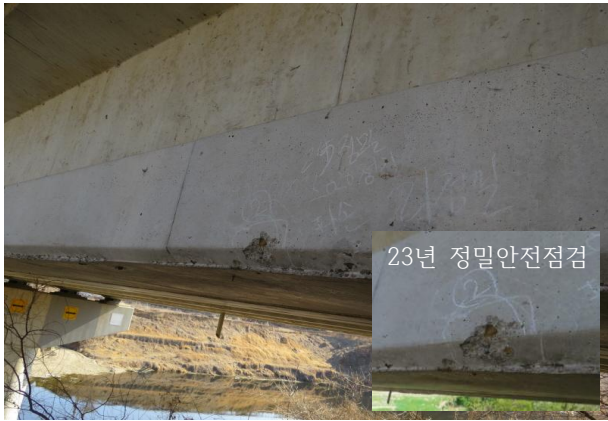
| 현 황 | ■ S1 거더 파손 | 현 황 | ■ S1 거더 재료분리 |
| 원 인 | ■ 물리적 충격 | 원 인 | ■ 다짐불량 |

- 균열, 망상균열은 대부분 균열(0.1~0.2mm)로 조사되었으며, 건조수축 및 온도변화에 의해 발생한 것으로, 금회 조사된 균열은 진행성은 없는 것으로 확인되어 내구성확보를 위해 표면처리가 필요하다.
- 파손은 공용 중 장비, 작업자 등에 의해 발생한 물리적 충격에 의해 발생한 것으로 내구성확보를 위해 단면보수가 필요하다.
- 재료분리는 시공당시 다짐불량으로 발생하였으며, 안전성에는 문제가 없을것으로 판단되므로 2차손상 발생여부에 대해 지속관찰 후 추가손상에 따른 보수대책을 강구하는 것이 바람직할 것으로 판단된다.
- 강판부식은 거더 하면 받침장치 접합부에 설치된 강판으로, 공용증가에 따른 수분접촉 등에 의해 발생한 것으로, 재도장을 실시하여 손상의 진전을 위해 재도장이 필요하다.

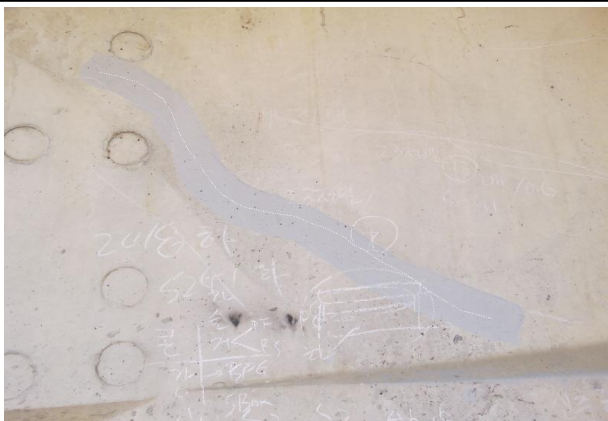
| 현 황 | ■ S2 거더 재균열(0.3mm미만) | 현 황 | ■ S3 거더 균열(0.3mm미만) |
| 원 인 | ■ 건조수축, 온도변화, 보수불량 | 원 인 | ■ 건조수축, 온도변화 |

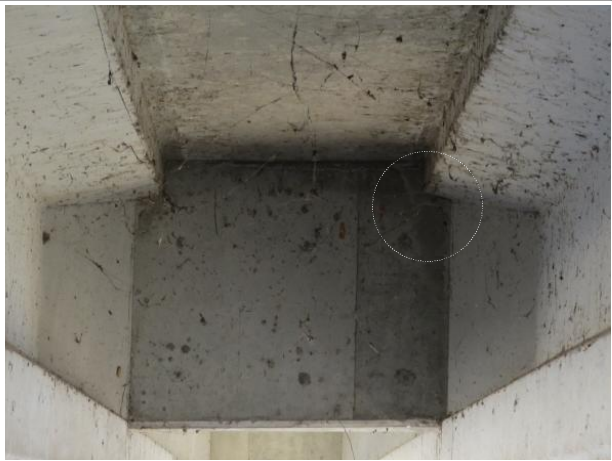
| 현 황 | ■ S2 가로보 들뜸(층분리) | 현 황 | ■ 23년 정밀안전점검 들뜸(층분리) |
| 원 인 | ■ 구속응력 | - | - |

- 들뜸(층분리)는 바닥판, 거더 간 콘크리트 강도차이(구속응력), 차량 통행 시 발생하는 진동 등 의해 발생한 손상으로 손상 진전을 방지하고 내구성확보를 위해 단면보수가 필요하다.

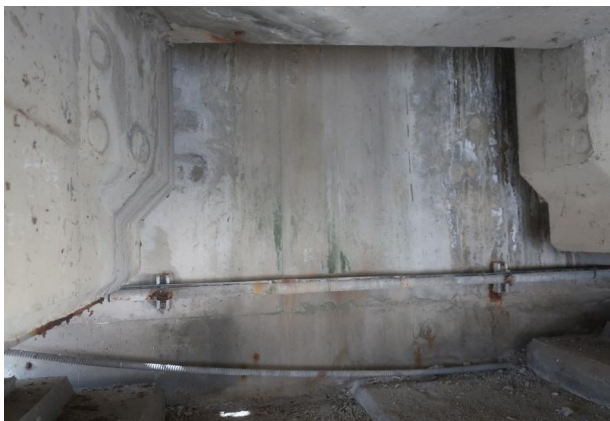
| 현 황 | ■ A1 교대 표면오염 | 현 황 | ■ A1 교대 받침 표지판 탈락 |
| 원 인 | ■ 신축이음 누수 | 원 인 | ■ 공용기간증가, 외기영향 |

| 대 책 | ■ 표면처리 | 대 책 | ■ 주의관찰 |

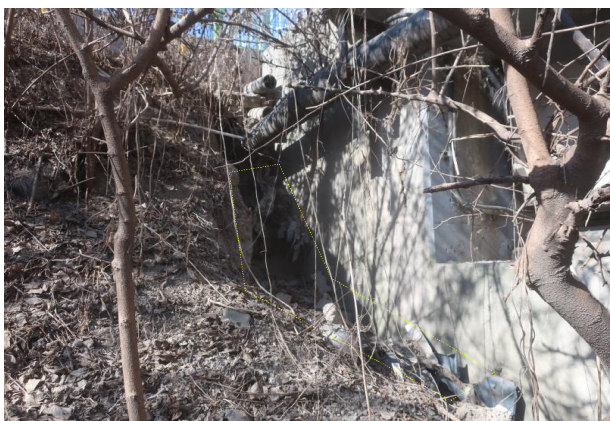
| 현 황 | ■ A1 교대 측면부 토사유실 | 현 황 | ■ A2 교대 균열(0.3mm미만) |
| 원 인 | ■ 배수로 미설치 | 원 인 | ■ 건조수축, 온도변화 |

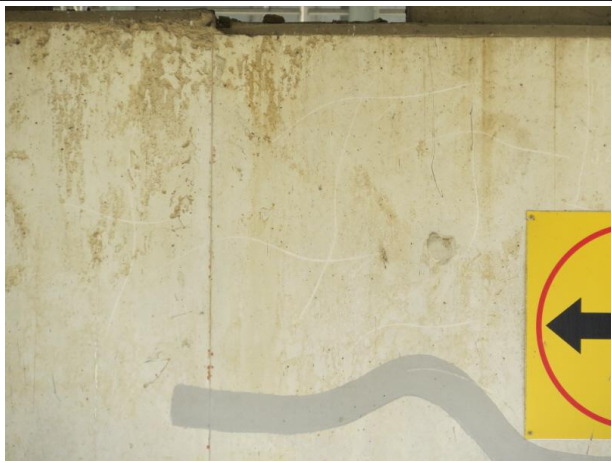
| 현 황 | ■ P1 교각 망상균열(0.3mm미만) | 현 황 | ■ P1 교각 받침 표지판 탈락 |
| 원 인 | ■ 건조수축, 온도변화 | 원 인 | ■ 공용기간증가, 외기영향 |

| 대 책 | ■ 표면처리 | 대 책 | ■ 주의관찰 |

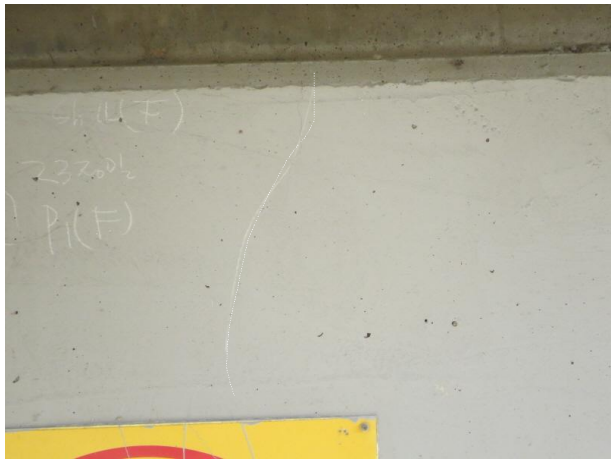
| 현 황 | ■ P1 교각 균열(0.3mm미만) | 현 황 | ■ P2 교각 박리 |
| 원 인 | ■ 건조수축, 온도변화 | 원 인 | ■ 신축이음 누수, 내구성저하, 제설제 |

| 대 책 | ■ 표면처리 | 대 책 | ■ 단면보수 |

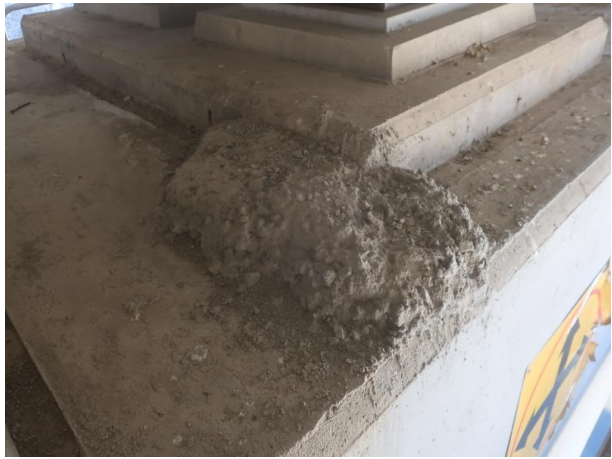
| 현 황 | ■ P2 교각 폐콘크리트 적치 | 현 황 | ■ P2 교각 표면오염 |
| 원 인 | ■ 시공 후 청소미흡 | 원 인 | ■ 신축이음 누수, 외기영향 |

| 대 책 | ■ 주의관찰 | 대 책 | ■ 표면처리 |

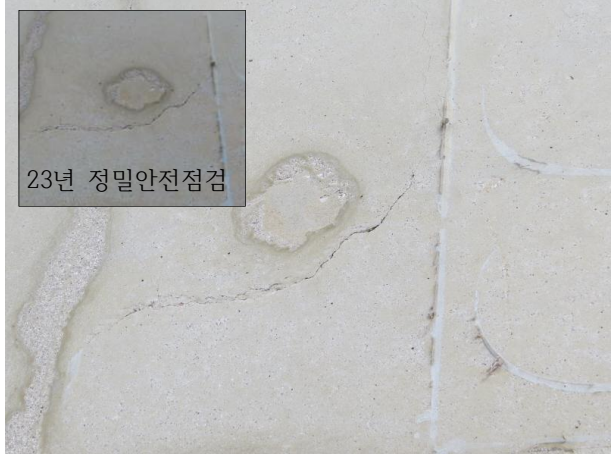
| 현 황 | ■ P3 교각 균열(0.3mm이상) | 현 황 | ■ P3 교각 재균열(0.3mm미만) |
| 원 인 | ■ 건조수축, 온도변화 | 원 인 | ■ 건조수축, 온도변화 |

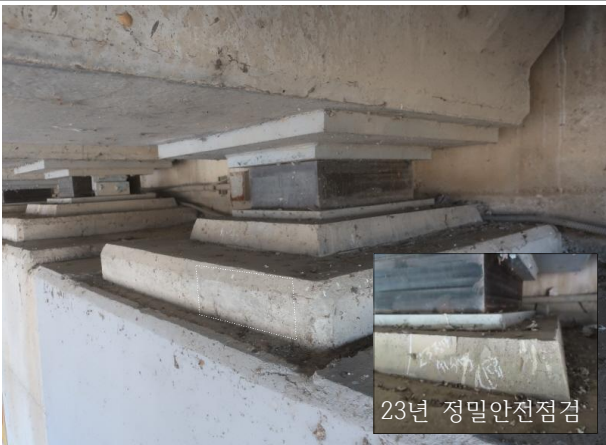
| <b>현 황</b> ■ A1 받침 몰탈 박리 | <b>현 황</b> ■ A1 받침 부식 |
| <b>원 인</b> ■ 신축이음 누수, 내구성 저하 | <b>원 인</b> ■ 신축이음부 누수, 공용기간증가 |

| <b>대 책</b> ■ 단면보수 | <b>대 책</b> ■ 재도장 |

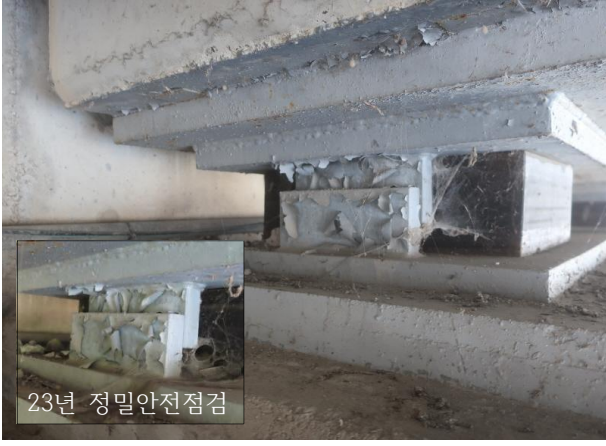
| <b>현 황</b> ■ A1 받침 도장박리 | <b>현 황</b> ■ P1 받침몰탈 재균열(0.3mm미만) |
| <b>원 인</b> ■ 공용기간증가, 수분접촉 | <b>원 인</b> ■ 건조수축, 온도변화, 공용기간증가 |

| <b>대 책</b> ■ 재도장 | <b>대 책</b> ■ 표면처리 |

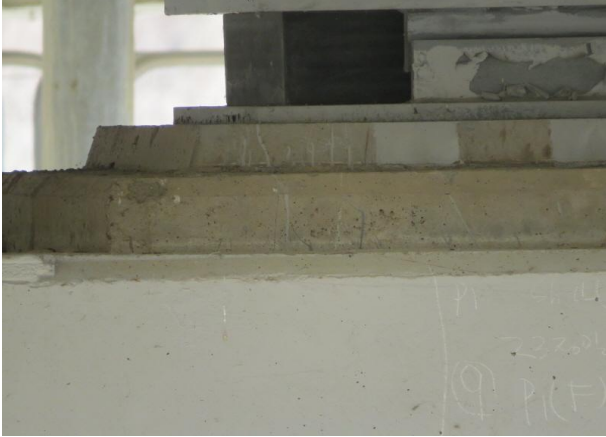
| <b>현 황</b> ■ P1 받침 콘크리트 균열(0.3mm미만) | <b>현 황</b> ■ P2 받침 몰탈 균열(0.3mm미만) |
| <b>원 인</b> ■ 건조수축, 온도변화, 공용기간증가 | <b>원 인</b> ■ 건조수축, 온도변화, 공용기간증가 |

| <b>대 책</b> ■ 표면처리 | <b>대 책</b> ■ 표면처리 |

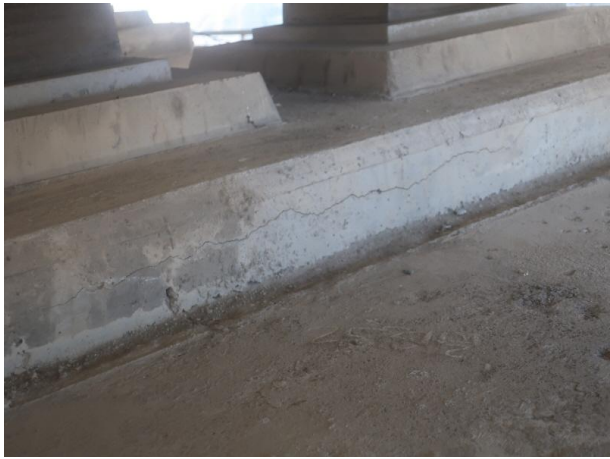
| 현 황 | ■ P2 받침 콘크리트 층분리 | 현 황 | ■ P3 받침콘크리트 재료분리 |
| 원 인 | ■ 신축이음 누수, 내구성 저하 | 원 인 | ■ 다짐불량 |

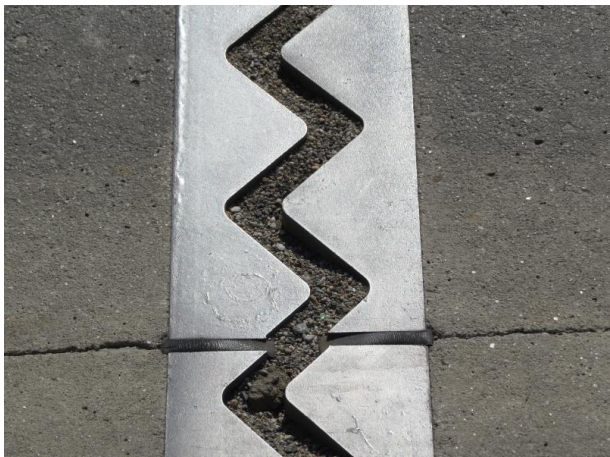
| 현 황 | ■ A1 신축이음 상부 유간토사퇴적 | 현 황 | ■ P2 신축이음 하부 누수 |
| 원 인 | ■ 이물질 유입, 차량반복통행 | 원 인 | ■ 보도부 신축이음장치 미설치 |

| 대 책 | ■ 청소 | 대 책 | ■ 유도배수관 설치 |

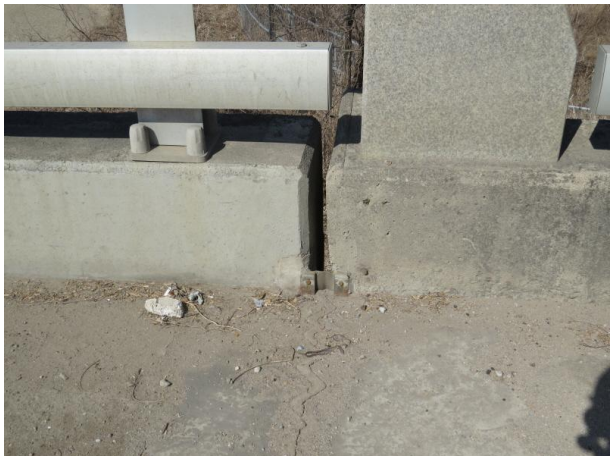
| 현 황 | ■ A2 신축이음 차수판 미설치 | 현 황 | ■ A2 신축이음 후타재 균열(0.3mm미만) |
| 원 인 | ■ 차수판 미설치 | 원 인 | ■ 건조수축, 온도변화 |

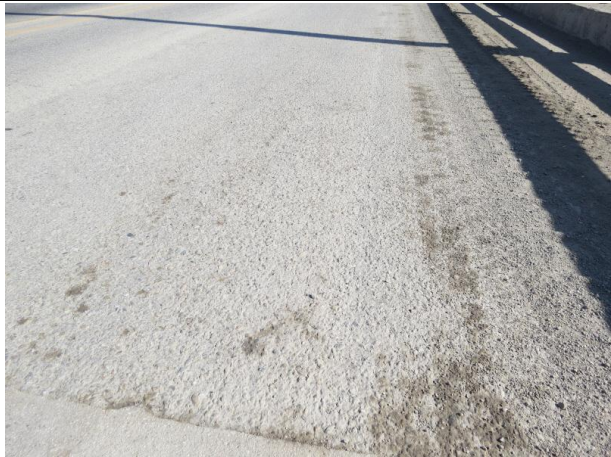
| 현 황 | ■ S1 교면 포장 마모 | 현 황 | ■ S1 교면 토사퇴적 |
| 원 인 | ■ 반복차량통행, 중차량통행 | 원 인 | ■ 이물질 유입, 차량반복통행 |

| 대 책 | ■ 주의관찰 | 대 책 | ■ 청소 |

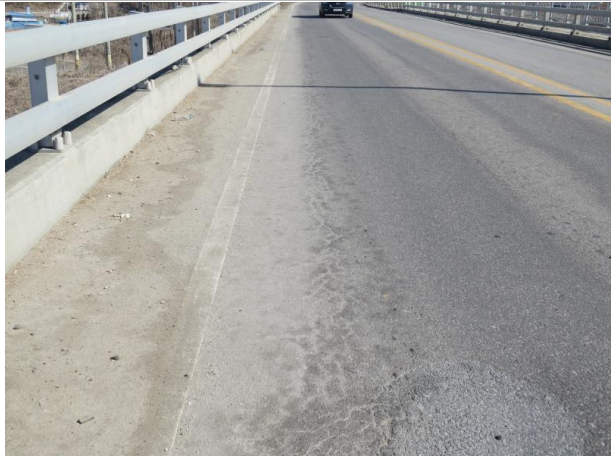
| 현 황 | ■ S3 교면 포장 망상균열 | 현 황 | ■ S3 교면 포장 소성변형 |
| 원 인 | ■ 반복차량통행, 중차량통행 | 원 인 | ■ 반복차량통행, 중차량통행 |

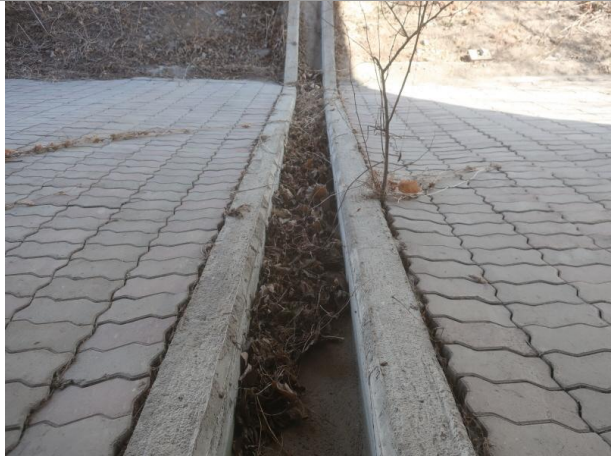
| 현 황 | ■ S1(A1) 하부 도수로 토사퇴적 | 현 황 | ■ S1 하부 배수관 연결부 부식 |
| 원 인 | ■ 공용기간증가 | 원 인 | ■ 공용기간증가, 수분접촉 |

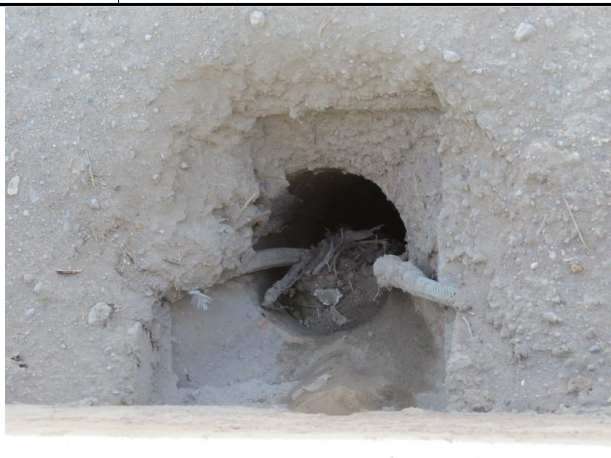
| 현 황 | ■ S1 상부 배수구 덮개유실 | 현 황 | ■ S4(A2) 하부 도수로 균열 |
| 원 인 | ■ 포장공사 시 유실 | 원 인 | ■ 시공불량 |

| 대 책 | ■ 덮개 재설치 | 대 책 | ■ 주의관찰 |

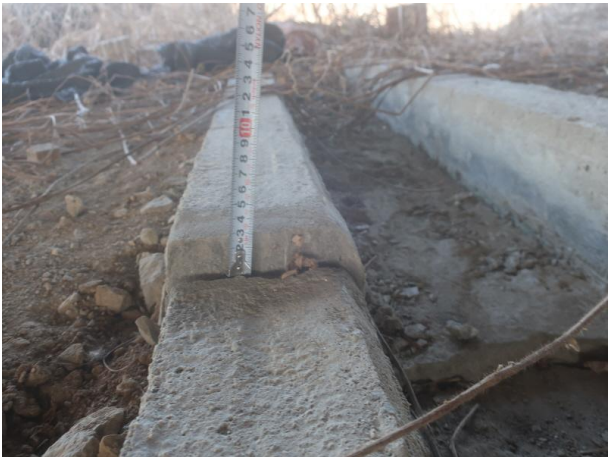
| 현 황 | ■ S4(A2) 하부 도수로 단차 | 현 황 | ■ S4(A2) 하부 도수로 파손 |
| 원 인 | ■ 시공불량 | 원 인 | ■ 시공불량 |

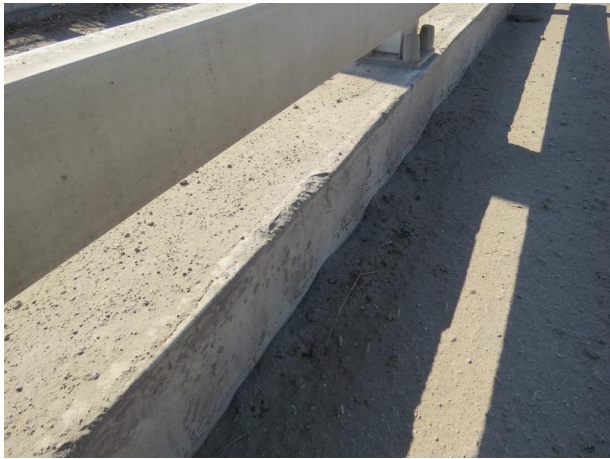
| 현 황 | ■ S1 연석 보수부 박리 | 현 황 | ■ S2 난간 지주덮개 불량 |
| 원 인 | ■ 제설제, 내구성저하 | 원 인 | ■ 시공불량 |

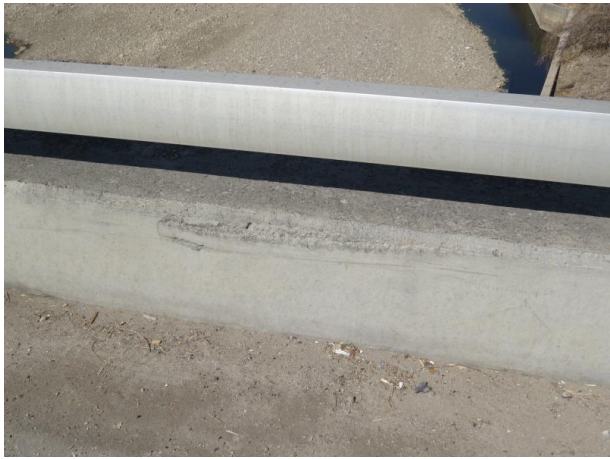
| 현 황 | ■ S4 연석 굽힘 | 현 황 | ■ S1 연석 박락 보수완료 |
| 원 인 | ■ 물리적 충격 | 원 인 | - |

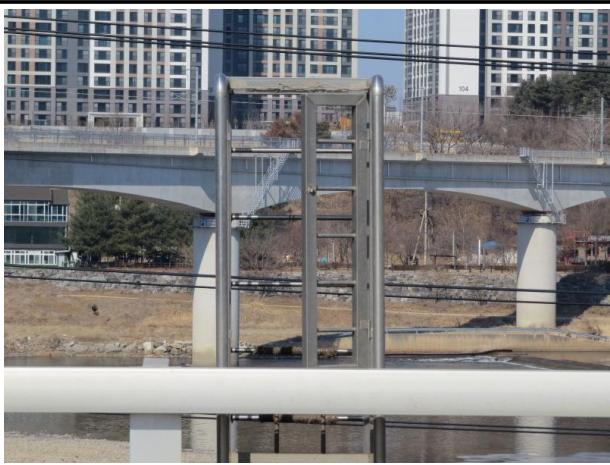
| 현 황 | ■ S2 점검로 출입문 파손 | 현 황 | ■ S2 점검로 볼트 망실 |
| 원 인 | ■ 물리적충격 | 원 인 | ■ 시공불량 |

| 대 책 | ■ 주의관찰 | 대 책 | ■ 볼트 재체결 |

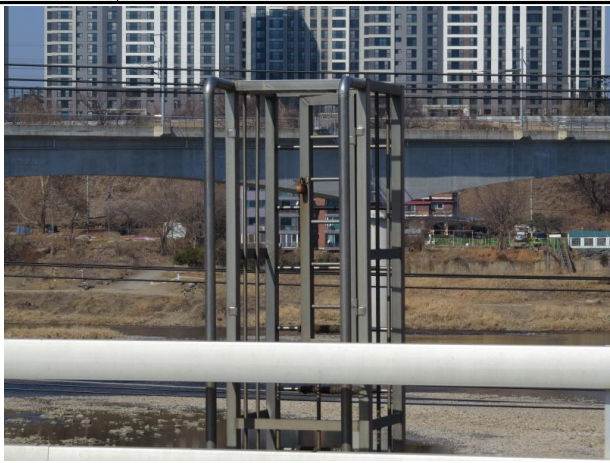
| 현 황 | ■ P2 점검로 출입문 파손 | 현 황 | ■ P2 점검로 부식 |
| 원 인 | ■ 물리적충격 | 원 인 | ■ 공용기간증가 |

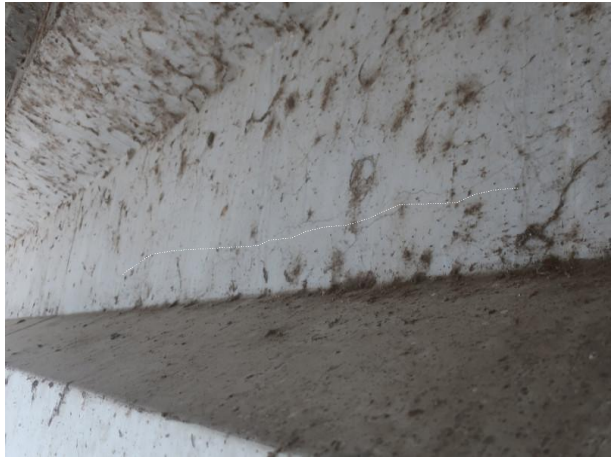
| S3 거더 균열(0.3mm미만) | P2 신축이음 하부 누수 |

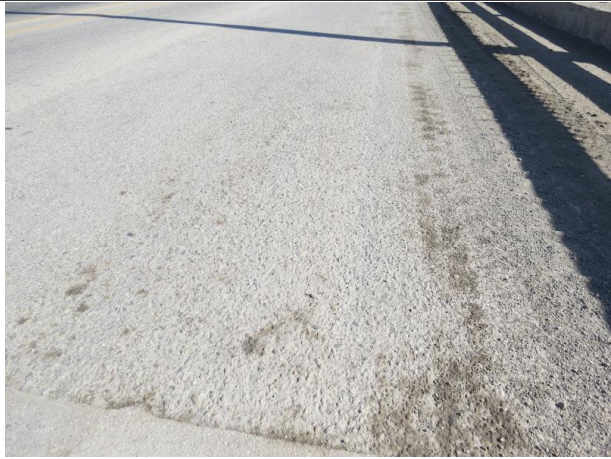
| S1 교면 포장 마모 | S3 연석 박락 |
