신 상 교 등 4 개 소 정 밀 안 전 점 검 용 역

# 결 과 보 고

부 천 시

효 심 주 식 회 사

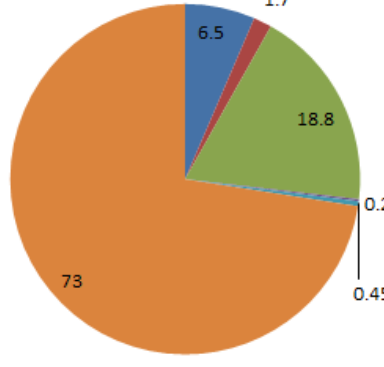
| 구분 | 주요결함 및<br>외관조사 결과 | 손상사진 | 검토의견 | 손상현황 |
|---|---|---|---|---|
| PSC<br>박스 | 외부 | <ul style="list-style-type: none"> <li>균열(cw=0.2mm 미만)</li> <li>균열(cw=0.2mm 이상)</li> </ul> <p>균열</p> | <ul style="list-style-type: none"> <li>비구조적 균열, 콘크리트의 일반적인 손상.<br/>→ 표면처리</li> </ul> | <ul style="list-style-type: none"> <li>균열(cw=0.2mm 미만): 6.5</li> <li>균열(cw=0.2mm 이상): 1.7</li> <li>균열: 18.8</li> <li>재료분리: 0.2</li> <li>표면열화: 0.45</li> <li>누수흔적, 우수유입 흔적: 73</li> </ul> |
| | | <ul style="list-style-type: none"> <li>재료분리</li> </ul> <p>재료분리</p> | <ul style="list-style-type: none"> <li>시공초기 다짐불량 및 거푸집 조기탈형 등에 의해 발생<br/>→ 단면보수</li> </ul> | |
| | | <ul style="list-style-type: none"> <li>표면열화</li> </ul> <p>표면열화</p> | <ul style="list-style-type: none"> <li>공용기간 증가<br/>→ 표면처리</li> </ul> | |

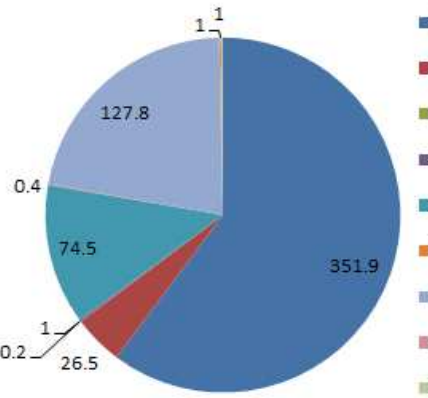
| 구분 | 주요결함 및<br>외관조사 결과 | 손상사진 | 검토의견 | 손상현황 |
|---|---|---|---|---|
| | 내부 | <ul style="list-style-type: none"> <li>균열(cw=0.2mm 미만)</li> <li>균열(cw=0.2mm 이상)</li> </ul> <p>균열</p> | <ul style="list-style-type: none"> <li>비구조적 균열, 콘크리트의 일반적인 손상. 지점부의 습기 및 온도차이로 백태동반.<br/>→ 표면처리</li> </ul> | <ul style="list-style-type: none"> <li>균열(cw=0.2mm 미만): 1</li> <li>균열(cw=0.2mm 이상): 1</li> <li>백태: 127.8</li> <li>배수관 파손: 0.4</li> <li>보수부 재균열: 74.5</li> <li>재료분리: 0.2</li> <li>정착단 균열: 26.5</li> <li>폐콘크리트 퇴적: 1</li> <li>거푸집 미제거: 351.9</li> </ul> |
| | | <ul style="list-style-type: none"> <li>백태</li> </ul> <p>백태</p> | <ul style="list-style-type: none"> <li>내·외부 온도차이 및 습기<br/>→ 표면처리</li> </ul> | |
| | | <ul style="list-style-type: none"> <li>재료분리, 박락</li> </ul> <p>재료분리</p> | <ul style="list-style-type: none"> <li>시공초기 다짐불량 및 거푸집 조기탈형 등에 의해 발생<br/>→ 단면보수</li> </ul> | |
| | | <ul style="list-style-type: none"> <li>정착단 균열</li> <li>보수부 재균열</li> </ul> <p>정착단 균열, 보수부 재균열</p> | <ul style="list-style-type: none"> <li>보수부 시공 불량 등으로 발생<br/>→ 표면처리</li> </ul> | |

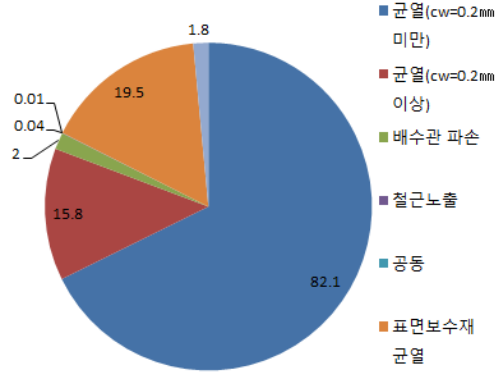
| 구분 | | 주요결함 및<br>외관조사 결과 | 손상사진 | 검토의견 | 손상현황 |
|---|---|---|---|---|---|
| PSC<br>박스 | 격벽 | <ul style="list-style-type: none"> <li>균열(cw=0.2mm 미만)</li> <li>균열(cw=0.2mm 이상)</li> </ul> | <p>균열</p> | <ul style="list-style-type: none"> <li>비구조적 균열, 콘크리트의 일반적인 손상.</li> <li>→ 표면처리</li> </ul> | |
| | | <ul style="list-style-type: none"> <li>철근노출</li> </ul> | | <ul style="list-style-type: none"> <li>시공초기 다짐불량 및 거푸집 조기탈형, 외부충격, 부착력 저하, 국부적인 피복두께 부족 등에 의해 발생</li> <li>→ 단면보수+방청</li> </ul> | |
| | | <ul style="list-style-type: none"> <li>표면보수재 균열</li> <li>표면보수재 망상균열</li> </ul> | | <ul style="list-style-type: none"> <li>보수부 시공 불량 등으로 발생</li> <li>→ 표면처리</li> </ul> | |

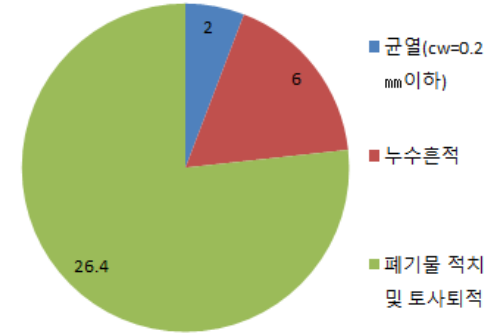
| 구분 | | 주요결함 및<br>외관조사 결과 | 손상사진 | 검토의견 | 손상현황 |
|---|---|---|---|---|---|
| 하부<br>구조<br>하부<br>구조 | 교대 | <ul style="list-style-type: none"> <li>균열(cw=0.2mm 이하)</li> </ul> | <p>균열</p> | <ul style="list-style-type: none"> <li>비구조적 균열, 콘크리트의 일반적인 손상.</li> <li>→ 표면처리</li> </ul> | |
| | | <ul style="list-style-type: none"> <li>균열(cw=0.2mm 이하)</li> <li>균열(cw=0.3mm 이상)</li> <li>망상균열</li> </ul> | | <ul style="list-style-type: none"> <li>비구조적 균열, 콘크리트의 일반적인 손상</li> <li>→ 표면처리</li> </ul> | |
| | | <ul style="list-style-type: none"> <li>보수부 들뜸</li> <li>시공이음부 균열</li> <li>표면보수재 균열</li> </ul> | | <ul style="list-style-type: none"> <li>보수부 시공 불량, 품질관리 미흡</li> <li>→ 단면보수, 표면처리</li> </ul> | |

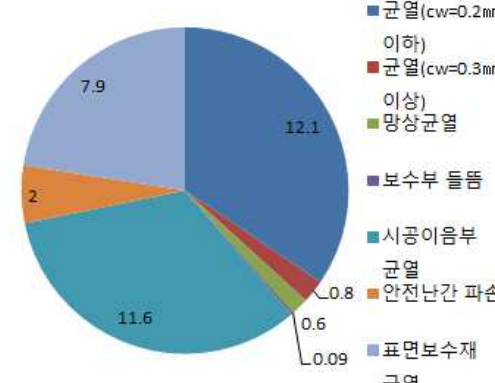
| 구분 | | 주요결함 및<br>외관조사 결과 | 손상사진 | 검토의견 | 손상현황 |
|---|---|---|---|---|---|
| 하부<br>구조<br>하부<br>구조 | 교각 | <ul style="list-style-type: none"> <li>안전난간 파손</li> </ul> | <p>균열</p> | <ul style="list-style-type: none"> <li>구조물 점검시 효율적인 점검을 위해 재설치가 필요</li> </ul> | |
| | | <ul style="list-style-type: none"> <li>보수부 들뜸</li> <li>시공이음부 균열</li> <li>표면보수재 균열</li> </ul> | | <ul style="list-style-type: none"> <li>보수부 시공 불량, 품질관리 미흡</li> <li>→ 단면보수, 표면처리</li> </ul> | |
| | | <ul style="list-style-type: none"> <li>안전난간 파손</li> </ul> | | <ul style="list-style-type: none"> <li>구조물 점검시 효율적인 점검을 위해 재설치가 필요</li> </ul> | |

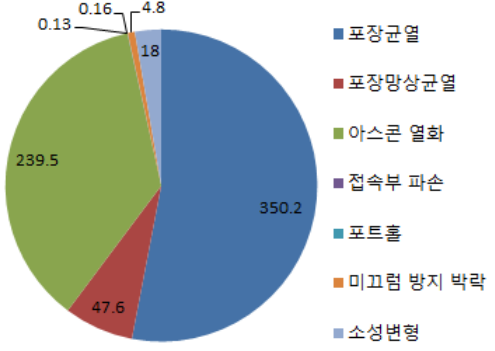
| 구분 | 주요결함 및<br>외관조사 결과 | 손상사진 | 검토의견 | 손상현황 |
|---|---|---|---|---|
| 교면포장 | · 포장부 균열,<br>망상균열<br>· 아스콘 열화, 파손<br>· 포트홀, 소성변형 | <br>포장균열 | · 공용기간 증가에 따른 노후화,<br>품질저하, 반복적인 중차량의 주행 등<br>시공, 환경, 외적요인이 복합되어 발생<br>→ 소파보수, 재포장 | <br><ul style="list-style-type: none"> <li>포장균열: 350.2</li> <li>망상균열: 47.6</li> <li>아스콘 열화: 239.5</li> <li>접속부 파손: 0.13</li> <li>포트홀: 0.16</li> <li>미끄럼 방지 박락: 4.8</li> <li>소성변형: 18</li> </ul> |

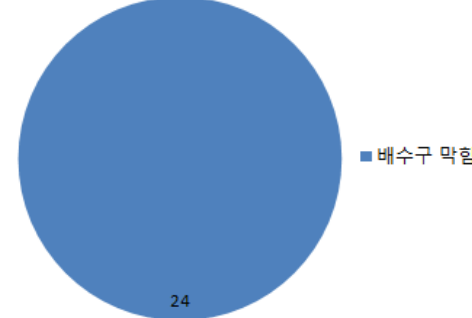
| 구분 | 주요결함 및<br>외관조사 결과 | 손상사진 | 검토의견 | 손상현황 |
|---|---|---|---|---|
| 배수시설 | · 배수구 막힘 | <br>배수구막힘 | · 이물질 퇴적 등에 의해 발생<br>→ 청소 | <br><ul style="list-style-type: none"> <li>배수구 막힘: 24</li> </ul> |

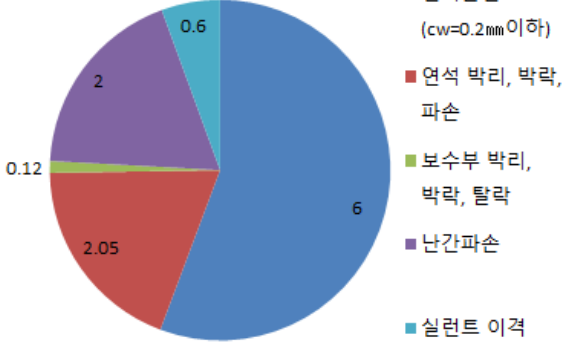
| 구분 | 주요결함 및<br>외관조사 결과 | 손상사진 | 검토의견 | 손상현황 |
|---|---|---|---|---|
| 난간 및 연석 | · 균열(cw=0.2mm 이하) | <br>연석균열 | · 비구조적 균열, 콘크리트의 일반적인<br>손상.<br>→ 표면처리 | <br><ul style="list-style-type: none"> <li>연석균열 (cw=0.2mm이하): 6</li> <li>연석 박리, 박락, 파손: 2.05</li> <li>보수부 박리, 박락, 탈락: 0.12</li> <li>난간파손: 2</li> <li>실런트 이격: 0.6</li> </ul> |
| | · 박리, 박락 | | · 시공초기 다짐불량 및 거꾸집<br>조기탈형 등에 의해 발생<br>→ 단면보수 | |

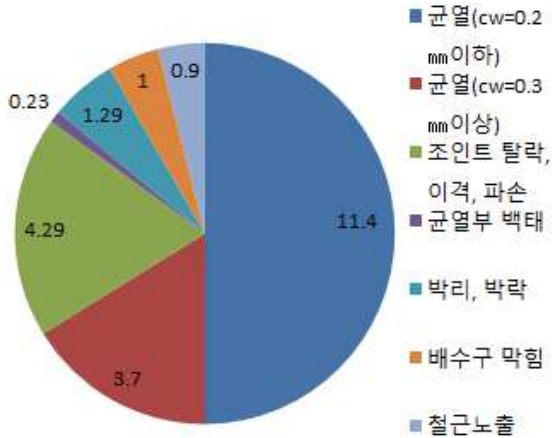
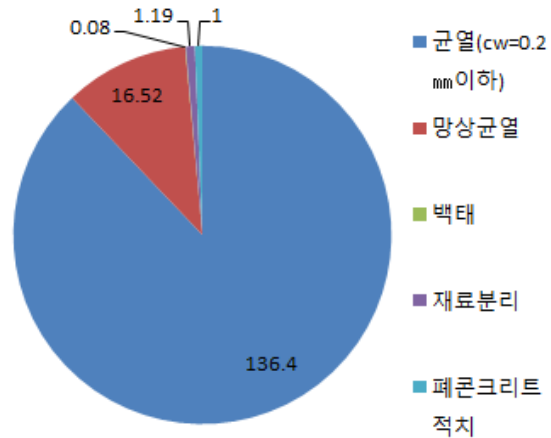
| 구분 | 주요결함 및<br>외관조사 결과 | 손상사진 | 검토의견 | 손상현황 |
|---|---|---|---|---|
| 접속옹벽 | <ul style="list-style-type: none"> <li>· 균열(cw=0.2mm 이하)</li> <li>· 균열(cw=0.3mm 이상)</li> <li>· 망상균열</li> </ul> | <p>철근노출</p> | <ul style="list-style-type: none"> <li>· 비구조적 균열, 콘크리트의 일반적인 손상</li> <li>→ 표면처리</li> </ul> | <p>외부</p> <p>내부</p> |
| | · 백태 | <p>박리</p> | <ul style="list-style-type: none"> <li>· 내·외부 온도차이 및 습기</li> <li>→ 표면처리</li> </ul> | |
| | <ul style="list-style-type: none"> <li>· 박리, 박락, 재료분리, 철근노출</li> </ul> | <p>균열</p> <p>재료분리</p> | <ul style="list-style-type: none"> <li>· 시공초기 다짐불량 및 거푸집 조기탈형, 외부충격, 부착력 저하, 국부적인 피복두께 부족 등에 의해 발생</li> <li>→ 단면보수, 단면보수+방청</li> </ul> | |

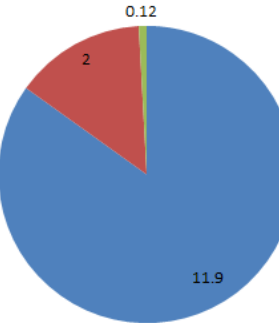
| 구분 | 주요결함 및<br>외관조사 결과 | 손상사진 | 검토의견 | 손상현황 |
|---|---|---|---|---|
| | 기둥부 | <p>균열</p> | <ul style="list-style-type: none"> <li>· 건조수축, 온도변화, 내·외부구속 작용 등 부피변화에 기인한 비구조적 균열</li> <li>· 공용중 제설제 및 외기의 영향에 의해 표면부에 국부적으로 발생</li> </ul> <p>→ 주입보수, 주의관찰</p> | <ul style="list-style-type: none"> <li>■ 균열(cw=0.3mm이상)</li> <li>■ 표면열화</li> <li>■ 박리</li> </ul> |

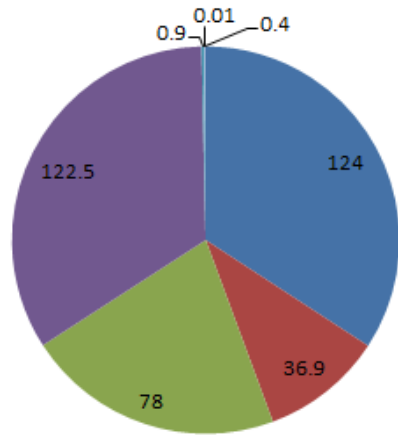
| 구분 | | 주요결함 및<br>외관조사 결과 | 손상사진 | 검토의견 | 손상현황 |
|---|---|---|---|---|---|
| U-Type<br>옹벽 | | · 균열(cw=0.2mm이하)<br>· 균열(cw=0.3mm이상)<br>· 균열, 백태 | <br>균열 | · 시공초기 건조수축, 내·외부구속 작용 및 공용 중 온도변화에 의한 신축작용 등의 복합적인 영향에 의한 비구조적 균열<br>· 균열부에 배면 지표수 및 외기의 영향 등에 의해 발생<br>→ 표면처리, 주입보수 | <ul style="list-style-type: none"> <li>■ 균열(cw=0.2mm이하) 124</li> <li>■ 균열(cw=0.3mm이상) 36.9</li> <li>■ 균열, 백태 78</li> <li>■ 실런트 파손 122.5</li> <li>■ 재료분리 0.9</li> <li>■ 철근노출 0.01</li> <li>■ 누수흔적 0.4</li> </ul> |
| | | · 재료분리<br>· 철근노출 | <br>실런트 파손 | · 시공초기 다짐불량 및 거푸집 탈형시 조기탈형 및 피복두께 부족 등으로 발생<br>→ 단면보수, 방청+단면보수 | |
| | | · 실런트 파손 | <br>실런트 파손 | · 공용기간 증가로 인한 노후화 및 구조물의 신축작용에 의해 발생한 손상<br>→ 실링보수 | |
| | | · 누수흔적 | <br>철근노출 | · 기 점검과 비교하여 손상의 진전이 없고, 내구성에 미치는 영향이 경미함<br>→ 주의관찰 | |

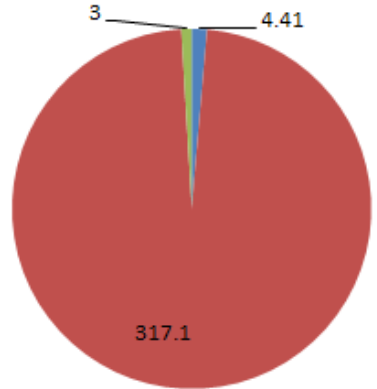
| 구분 | | 주요결함 및<br>외관조사 결과 | 손상사진 | 검토의견 | 손상현황 |
|---|---|---|---|---|---|
| 부대<br>시설 | 포장부 | · 균열(cw=0.3mm이상) | <br>포장부 균열 | · 온도 강하에 의한 수축과 차량의<br>반복통행, 공용기간 증가에 의한 손상<br>→ 주의관찰 | <p> <span style="color: blue;">■</span> 포장파손<br/> <span style="color: red;">■</span> 균열(cw=0.3mm 이상)<br/> <span style="color: green;">■</span> 망상균열 </p> |
| | | · 포장파손 | <br>포장 파손 | · 공용 중 다짐이 부족한 불건전<br>포장면에 적치물과 차륜과의 접촉으로<br>인하여 포장부가 경미하게 파손<br>→ 주의관찰 | |

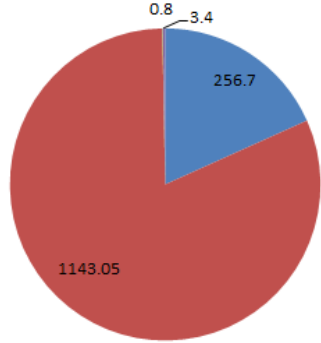
| 구분 | 주요결함 및<br>외관조사 결과 | 손상사진 | 검토의견 | 손상현황 |
|---|---|---|---|---|
| 부대<br>시설 | 연석 및<br>중앙<br>분리대<br><br>· 균열(cw=0.3mm 이상)<br>· 열화, 박리, 박락<br>· 도장탈락, 열화 | <br>중앙분리대 균열 | · 시공초기 건조수축, 내·외부구속 작용 및 공용 중 온도변화에 의한 신축작용 등 복합적인 영향에 의한 비구조적 균열<br>· 공용년수 경과 및 환경적인 요인, 외부충격 등으로 발생<br>→ 주입보수, 단면보수, 재도장 | <br>■ 균열(0.3mm 이상)<br>■ 열화, 박리, 박락<br>■ 도장탈락, 들뜸<br>■ 쉼터재 파손 |

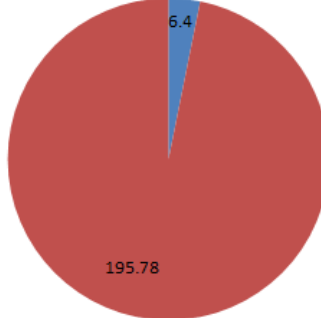
| 구분 | 주요결함 및<br>외관조사 결과 | 손상사진 | 검토의견 | 손상현황 |
|---|---|---|---|---|
| | 신축<br>이음부<br><br>· 고무재 파손<br>· 후타재 파손, 열화 | <br>고무재 파손 | · 공용기간이 증가됨에 따라 우수, 제설용 염화칼슘, 중차량의 반복적 이동 등의 복합적인 원인으로 발생<br>→ 재설치 | <br>■ 고무재 파손, 탈락<br>■ 후타재 파손, 열화 |

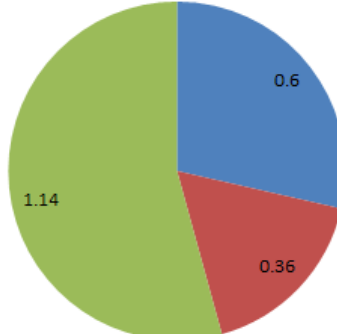
| 구분 | 주요결함 및<br>외관조사 결과 | 손상사진 | 검토의견 | 손상현황 |
|---|---|---|---|---|
| 기타시설 | · 균열(cw=0.3mm 이상)<br>· 보수부 들뜸<br>· 보수부 탈락, 누수 | <br>보수부 탈락, 누수 | · 시공초기 건조수축, 내·외부구속 작용 및 공용 중 온도변화에 의한 신축작용 등<br>· 보수 불량으로 인하여 발생<br>→ 주입보수, 표면처리, 단면보수 | <br>■ 균열(0.3mm 이상)<br>■ 보수부 들뜸<br>■ 보수부 탈락, 누수 |

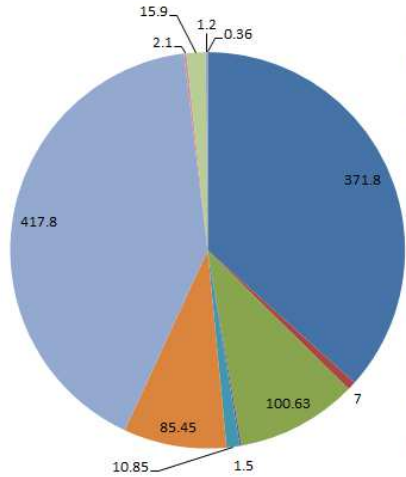
| 구분 | 주요결함 및<br>외관조사 결과 | 손상사진 | 검토의견 | 손상현황 |
|---|---|---|---|---|
| 본선<br>Box<br>구간 | 슬래브<br>하면 <ul style="list-style-type: none"> <li>· 균열(cw=0.2mm이하)</li> <li>· 균열(cw=0.3mm이상)</li> <li>· 망상균열, 도장탈락</li> <li>· 균열 및 백태</li> <li>· 누수 및 백태</li> <li>· 보강부 균열, 들뜸, 재균열</li> <li>· 유도배수관 탈락, 길이부족 등</li> </ul> | <p>조인트부 누수, 백화</p> | <ul style="list-style-type: none"> <li>· 시공초기 건조수축, 내·외부구속 작용 및 공용 중 온도변화에 의한 신축작용 등 복합적인 영향에 의한 비구조적 균열</li> <li>· 구조물 배면의 지표수 등의 침투수가 수밀성이 낮은 조인트 부위에 유입되면서 발생한 것</li> <li>· 보강부 균열, 들뜸, 보수부 재균열은 공용기간 증가에 따른 보수·보강 미흡부에 발생</li> </ul> <p>→ 표면처리, 주입보수, 유도배수관 재설치, 단면보수</p> | <p>손상현황</p> <ul style="list-style-type: none"> <li>■ 균열(cw=0.2mm이하)</li> <li>■ 균열(cw=0.3mm이상)</li> <li>■ 망상균열, 도장탈락</li> <li>■ 균열 및 백태</li> <li>■ 누수 및 백태</li> <li>■ 보강부 균열, 들뜸</li> <li>■ 보강부 균열</li> <li>■ 보수부 재균열</li> <li>■ 유도배수관 탈락, 길이부족, 마감재 탈락</li> <li>■ 조인트부 누수, 백화</li> <li>■ 누수흔적</li> </ul> |

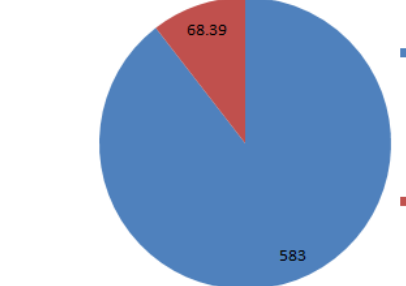
| 구분 | 주요결함 및<br>외관조사 결과 | 손상사진 | 검토의견 | 손상현황 |
|---|---|---|---|---|
| | 벽체부 <ul style="list-style-type: none"> <li>· 타일균열, 들뜸, 탈락, 파손</li> <li>· 누수흔적 및 백태</li> </ul> | <p>누수흔적 및 백태</p> | <ul style="list-style-type: none"> <li>· 시공불량 및 외부 충격 등에 의해 발생한 손상</li> <li>· 기 점검시 누수로 조사된 손상은 금번 조사시 전개소 누수흔적으로 조사</li> </ul> <p>→ 타일 재설치, 표면처리</p> | <p>손상현황</p> <ul style="list-style-type: none"> <li>■ 타일균열, 들뜸, 탈락, 파손</li> <li>■ 누수흔적 및 백태</li> </ul> |

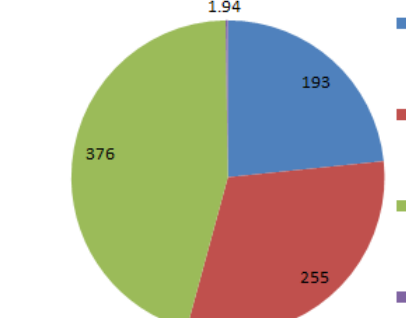
| 구분 | 주요결함 및<br>외관조사 결과 | 손상사진 | 검토의견 | 손상현황 |
|---|---|---|---|---|
| | 기둥부 <ul style="list-style-type: none"> <li>· 균열(cw=0.2mm이하)</li> <li>· 타일들뜸, 탈락, 파손</li> <li>· 열화, 층분리</li> <li>· 박락, 파손</li> </ul> | <p>기둥 타일 탈락</p> | <ul style="list-style-type: none"> <li>· 건조수축, 온도변화, 내·외부구속 작용 등 부피변화에 기인한 비구조적 균열</li> <li>· 공용기간 증가, 시공불량 및 외부 충격 등에 의해 타일 손상 발생</li> <li>· 공용중 제설제 및 외기의 영향 등에 의해 발생</li> <li>· 시공초기 다짐불량, 품질관리미흡 및 국부적인 피복부족, 충격 등으로 발생</li> </ul> <p>→ 표면처리, 타일 재설치, 단면보수</p> | <p>손상현황</p> <ul style="list-style-type: none"> <li>■ 균열(cw=0.2mm이하)</li> <li>■ 타일들뜸, 탈락, 파손</li> <li>■ 열화, 층분리</li> <li>■ 박락, 파손</li> </ul> |

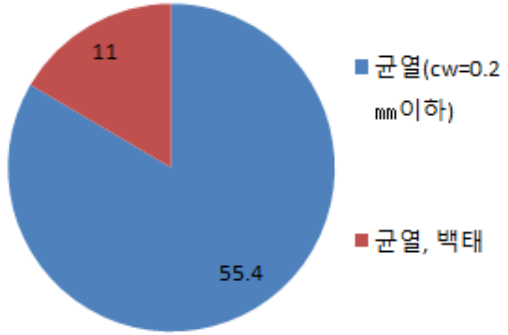
| 구분 | | 주요결함 및<br>외관조사 결과 | 손상사진 | 검토의견 | 손상현황 |
|---|---|---|---|---|---|
| U-Type<br>옹벽 | | · 균열(cw=0.2mm이하)<br>· 균열, 백태 | <br>균열, 백태 | · 시공초기 건조수축, 내·외부구속 작용<br>및 공용 중 온도변화에 의한 신축작용<br>등의 복합적인 영향에 의한 비구조적<br>균열<br>· 균열부에 배면 지표수 및 외기의 영향<br>등에 의해 발생<br>→ 표면처리 | <br>■ 균열(cw=0.2<br>mm이하)<br>■ 균열, 백태<br>55.4<br>11 |

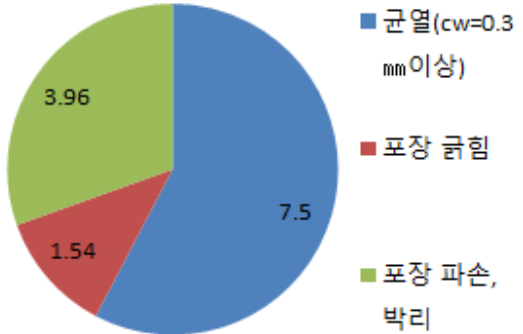
| 구분 | | 주요결함 및<br>외관조사 결과 | 손상사진 | 검토의견 | 손상현황 |
|---|---|---|---|---|---|
| 부대<br>시설 | 포장부 | · 균열(cw=0.3mm이상) | <br>포장 박리 | · 온도 강하에 의한 수축과 차량의<br>반복통행, 공용기간 증가에 의한 손상<br>→ 주의관찰 | <br>■ 균열(cw=0.3<br>mm이상)<br>■ 포장 균열<br>■ 포장 파손,<br>박리<br>7.5<br>3.96<br>1.54 |
| | | · 포장 균열, 파손, 박리 | | · 공용 중 다짐이 부족한 불건전<br>포장면에 적치물과 차륜과의 접촉으로<br>인하여 발생<br>→ 주의관찰 | |

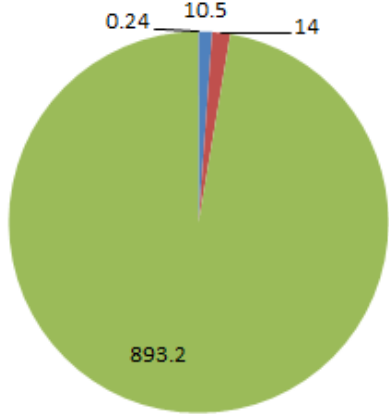
| 구분 | 주요결함 및<br>외관조사 결과 | 손상사진 | 검토의견 | 손상현황 |
|---|---|---|---|---|
| | 연석<br>및<br>중앙<br>분리대 | <br>연석 도장탈락, 열화<br><br><br>중앙분리대 균열 | · 시공초기 건조수축, 내·외부구속 작용<br>및 공용 중 온도변화에 의한 신축작용<br>등 복합적인 영향에 의한 비구조적<br>균열<br>· 공용년수 경과 및 환경적인 요인,<br>외부충격 등으로 발생<br>→ 표면처리, 주입보수, 재도장,<br>주의관찰 | <br>■ 균열(0.2mm<br>이하)<br>■ 균열(0.3mm<br>이상)<br>■ 도장탈락,<br>들뜸, 열화<br>■ 박리, 파손 |

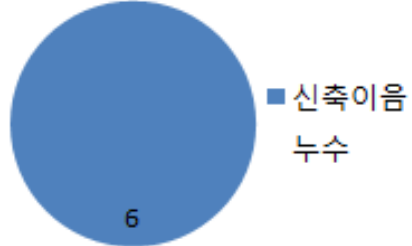
| 구분 | 주요결함 및<br>외관조사 결과 | 손상사진 | 검토의견 | 손상현황 |
|---|---|---|---|---|
| 부대<br>시설 | 신축이<br>음부<br>· 신축이음부 누수 | <p>신축이음부 누수</p> | <ul style="list-style-type: none"> <li>· 포장면 및 포장부 배면의 용출수로 인한 누수 발생.</li> <li>→ 유도배수가 가능한 신축이음으로 재설치</li> </ul> | <p>■ 신축이음 누수</p> <p>6</p> |

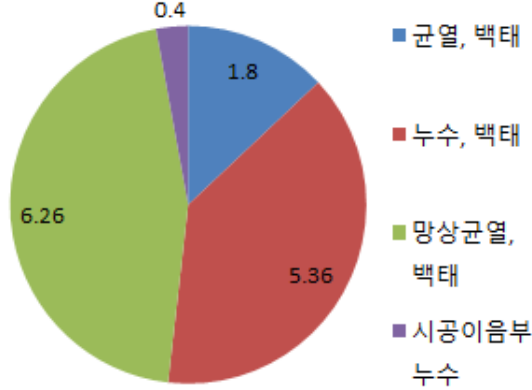
| 구분 | 주요결함 및<br>외관조사 결과 | 손상사진 | 검토의견 | 손상현황 |
|---|---|---|---|---|
| 기타시설 | <ul style="list-style-type: none"> <li>· 균열, 망상균열, 백태</li> <li>· 누수, 백태</li> </ul> | <p>누수, 백태</p> | <ul style="list-style-type: none"> <li>· 공초기 건조수축, 외·내부 구속의 영향 및 공용 중 온도변화에 따른 신축작용 등의 복합적인 원인에 의해 발생된 균열부에 배면 지표수 및 외기의 영향 등에 의해 발생된 것</li> <li>· 구조물 배면의 지표수 등의 침투수가 수밀성이 낮은 조인트 및 균열부에 유입되면서 발생된 것</li> <li>→ 표면처리, 주입보수</li> </ul> | <p>■ 균열, 백태</p> <p>■ 누수, 백태</p> <p>■ 망상균열, 백태</p> <p>■ 시공이음부 누수</p> <p>6.26</p> <p>5.36</p> <p>1.8</p> <p>0.4</p> |

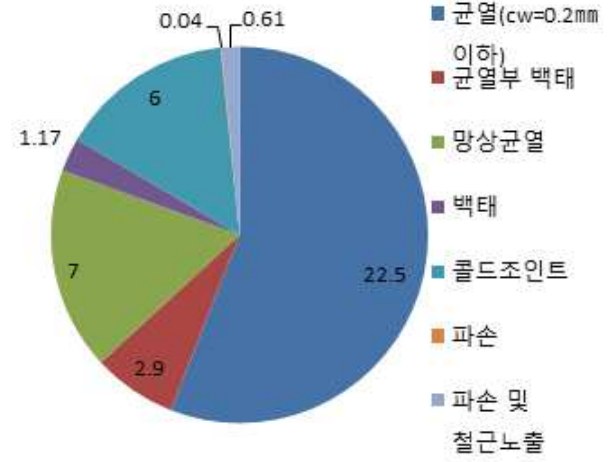
| 구분 | 주요결함 및<br>외관조사 결과 | 손상사진 | 검토의견 | 손상현황 | | | | | | | | | | | | | | |
|---|---|---|---|---|---|---|---|---|---|---|---|---|---|---|---|---|---|---|
| 바닥판하면 | <ul style="list-style-type: none"><li>· 균열(cw=0.2mm이하)</li><li>· 균열부 백태</li><li>· 백태</li><li>· 망상균열</li><li>· 콜드조인트</li></ul> | <br>균열 | <ul style="list-style-type: none"><li>· 시공초기 건조수축 등에 의하여 발생된 비구조적 균열, 공용 중 교량 하부 굴포천 및 외기 등에 의한 습기와 온도차이 등에 의한 손상<br/>→ 표면처리, 주의관찰</li></ul> | <table><tr><td>■ 균열(cw=0.2mm 이하)</td><td>22.5</td></tr><tr><td>■ 균열부 백태</td><td>2.9</td></tr><tr><td>■ 망상균열</td><td>7</td></tr><tr><td>■ 백태</td><td>1.17</td></tr><tr><td>■ 콜드조인트</td><td>6</td></tr><tr><td>■ 파손</td><td>0.04</td></tr><tr><td>■ 파손 및 철근노출</td><td>0.61</td></tr></table> | ■ 균열(cw=0.2mm 이하) | 22.5 | ■ 균열부 백태 | 2.9 | ■ 망상균열 | 7 | ■ 백태 | 1.17 | ■ 콜드조인트 | 6 | ■ 파손 | 0.04 | ■ 파손 및 철근노출 | 0.61 |
| | <ul style="list-style-type: none"><li>· 파손</li><li>· 파손 및 철근노출</li></ul> | <br>파손 및 철근노출 | <ul style="list-style-type: none"><li>· 시공초기 다짐불량, 품질관리 미흡, 국부적인 피복부족 등에 의해 발생<br/>→ 단면보수, 단면보수+방청</li></ul> | | | | | | | | | | | | | | | |

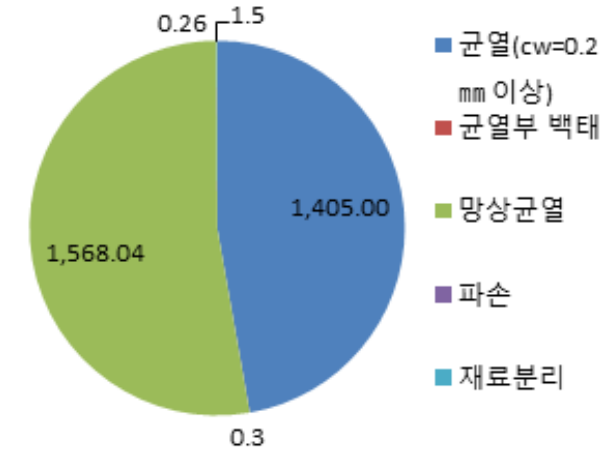
| 구분 | 주요결함 및<br>외관조사 결과 | 손상사진 | 검토의견 | 손상현황 | | | | | | | | | | | | | | |
|---|---|---|---|---|---|---|---|---|---|---|---|---|---|---|---|---|---|---|
| 거더 및<br>가로보 | <ul style="list-style-type: none"><li>· 균열(cw=0.1mm)</li><li>· 균열(cw=0.2mm)</li><li>· 망상균열</li><li>· 균열부 백태</li></ul> | <br>균열 | <ul style="list-style-type: none"><li>· 시공초기 건조수축 등에 의하여 발생된 비구조적 균열, 공용 중 교량 하부 및 외기 등에 의한 습기와 온도차이 등에 의한 손상<br/>→ 표면처리</li></ul> | <table><tr><td>■ 균열(cw=0.2 mm 이상)</td><td>1,405.00</td></tr><tr><td>■ 균열부 백태</td><td>0.3</td></tr><tr><td>■ 망상균열</td><td>1,568.04</td></tr><tr><td>■ 파손</td><td>1.5</td></tr><tr><td>■ 재료분리</td><td>0.26</td></tr></table> | ■ 균열(cw=0.2 mm 이상) | 1,405.00 | ■ 균열부 백태 | 0.3 | ■ 망상균열 | 1,568.04 | ■ 파손 | 1.5 | ■ 재료분리 | 0.26 | | | | |

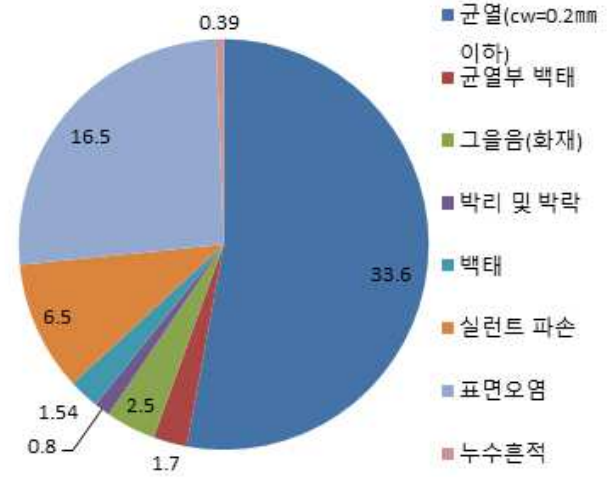
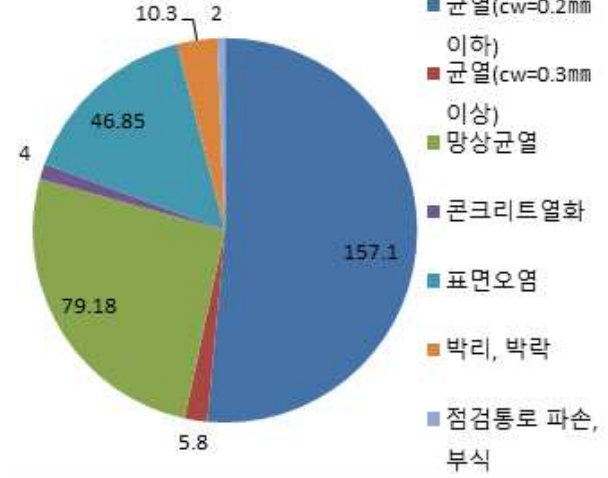
| 구분 | 주요결함 및<br>외관조사 결과 | 손상사진 | 검토의견 | 손상현황 |
|---|---|---|---|---|
| 하부<br>구조 | | <br>균열 | · 시공초기 건조수축 등에 의하여<br>발생된 비구조적 균열, 공용 중 교량<br>하부 굴포천 및 외기 등에 의한<br>습기와 온도차이 등에 의한 손상<br>→ 표면처리, 주입보수 | <div>교대</div> <div>교각</div> |
| | · 박리<br>· 박락 | <br>백태 | · 시공초기 다짐불량, 거푸집 조기탈형<br>등에 의해 발생<br>→ 단면보수 | |
| | · 실런트 파손<br>· 표면오염<br>· 누수흔적<br>· 점검통로 파손, 부식 | <br>망상균열 | · 공용증가, 외부 충격 등에 따라 발생.<br>기 점검과 손상의 진전이 없음.<br>→ 실링보수, 점검통로 재설치.<br>주의관찰 | |

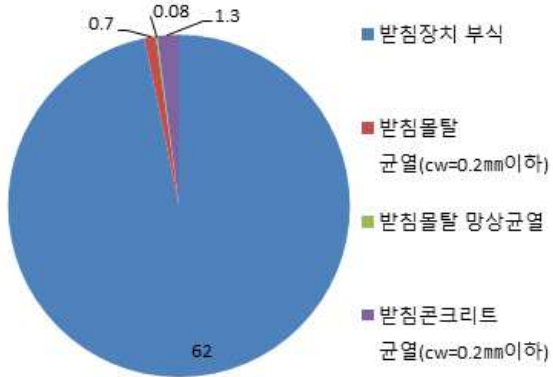
| 구분 | 주요결함 및<br>외관조사 결과 | 손상사진 | 검토의견 | 손상현황 |
|---|---|---|---|---|
| 교량받침 | <ul style="list-style-type: none"> <li>· 받침몰탈균열, 망상균열</li> <li>· 받침콘크리트 균열</li> </ul> | <p>받침장치 부식</p> | <ul style="list-style-type: none"> <li>· 시공초기 건조수축 등에 의하여 발생된 비구조적 균열<br/>→ 표면처리</li> <li>· 공용증가 및 하부 굴포천강에 의한 습기 및 온도차이<br/>→ 재도장</li> </ul> | <p> ■ 받침장치 부식<br/> ■ 받침몰탈 균열(cw=0.2mm이하)<br/> ■ 받침몰탈 망상균열<br/> ■ 받침콘크리트 균열(cw=0.2mm이하) </p> |

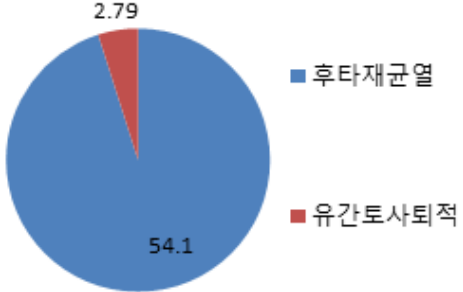
| 구분 | 주요결함 및<br>외관조사 결과 | 손상사진 | 검토의견 | 손상현황 |
|---|---|---|---|---|
| 신축이음 | <ul style="list-style-type: none"> <li>· 후타재 균열</li> <li>· 유간토사퇴적</li> </ul> | <p>후타재 균열</p> | <ul style="list-style-type: none"> <li>· 공용기간 증가 및 반복적 차륜하중에 의한 손상<br/>→ 청소, 주의관찰</li> </ul> | <p> ■ 후타재균열<br/> ■ 유간토사퇴적 </p> |

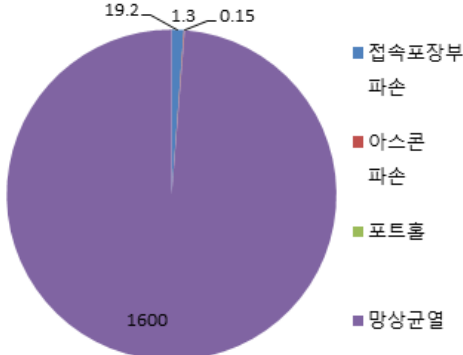
| 구분 | 주요결함 및<br>외관조사 결과 | 손상사진 | 검토의견 | 손상현황 |
|---|---|---|---|---|
| 교면포장 | <ul style="list-style-type: none"> <li>· 접속포장부 파손</li> <li>· 아스콘 파손, 포트홀</li> <li>· 망상균열</li> </ul> | <p>표면 망상균열</p> | <ul style="list-style-type: none"> <li>· 공용기간 증가에 따른 노후화, 품질저하, 반복적인 중차량의 주행 등 시공, 환경, 외적요인이 복합되어 발생<br/>→ 재포장</li> </ul> | <p> ■ 접속포장부 파손<br/> ■ 아스콘 파손<br/> ■ 포트홀<br/> ■ 망상균열 </p> |

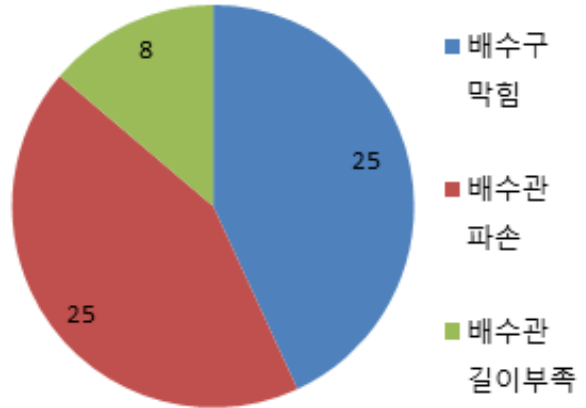
| 구분 | 주요결함 및<br>외관조사 결과 | 손상사진 | 검토의견 | 손상현황 |
|---|---|---|---|---|
| 배수시설 | <ul style="list-style-type: none"> <li>배수구 막힘, 파손</li> <li>배수관 길이부족</li> </ul> | <p>배수관 파손</p> | <ul style="list-style-type: none"> <li>이물질 퇴적 등에 의해 발생<br/>→ 청소, 재설치</li> </ul> | <p>■ 배수구 막힘<br/>■ 배수관 파손<br/>■ 배수관 길이부족</p> |

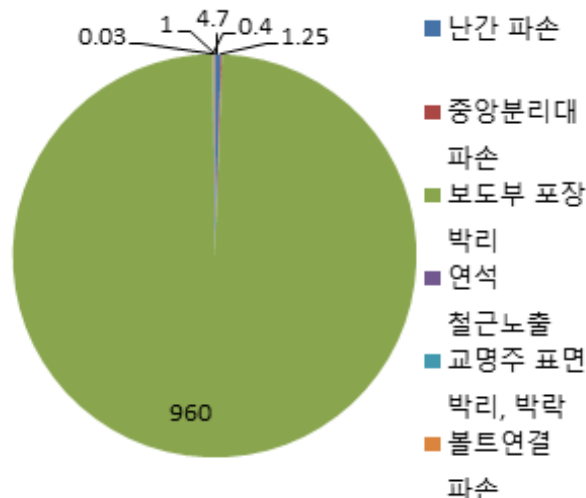
| 구분 | 주요결함 및<br>외관조사 결과 | 손상사진 | 검토의견 | 손상현황 |
|---|---|---|---|---|
| 난간 및 연석 | <ul style="list-style-type: none"> <li>난간파손</li> </ul> | <p>연석 철근노출</p> | <ul style="list-style-type: none"> <li>외부 충격에 의해 발생<br/>→ 재설치</li> </ul> | <p>■ 난간 파손<br/>■ 중양분리대 파손<br/>■ 보도부 포장 박리<br/>■ 연석 철근노출<br/>■ 교명주 표면 박리, 박락<br/>■ 볼트연결 파손</p> |
| | <ul style="list-style-type: none"> <li>중양분리대 파손</li> <li>연석 철근노출</li> <li>보도부 포장 박리</li> </ul> | | <ul style="list-style-type: none"> <li>공용 중 외기의 영향 및 염화칼슘, 외부충격 등에 의해 발생<br/>→ 단면보수, 단면보수+방청, 주의관찰</li> </ul> | |
