# 계남고가교 등 2개소 정밀안전점검 사진첩

2025. 06

# 1. 계남고가교

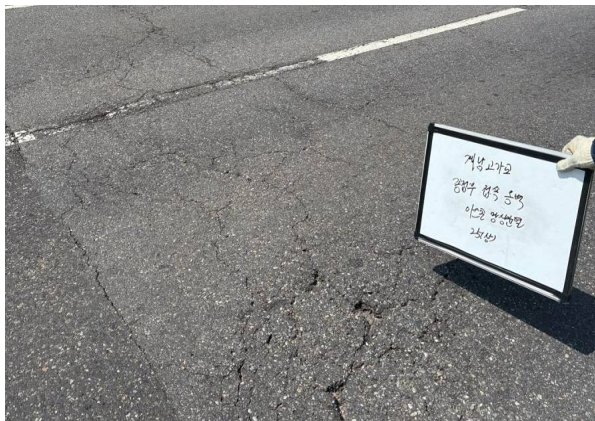
| 사진위치 | S4 교면포장 | 사진위치 | S5 교면포장 |

| 사진내용 | 아스콘 균열<GN4-10> | 사진내용 | 아스콘 망상균열<GN5-4> |

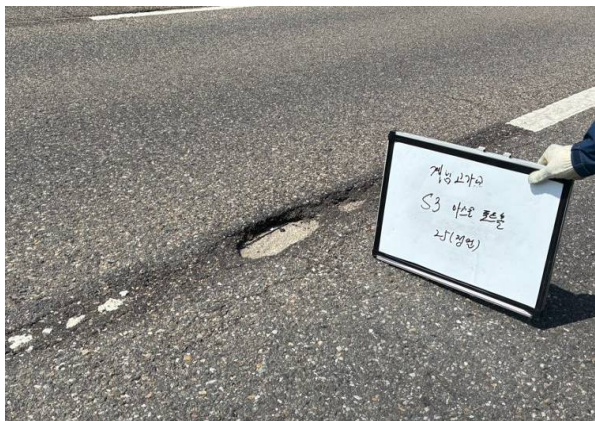
| 사진위치 | 종점부 접속옹벽 교면포장 | 사진위치 | S3 교면포장 |

| 사진내용 | 아스콘 망상균열<GN49-2> | 사진내용 | 아스콘 포트홀<GN3-8> |

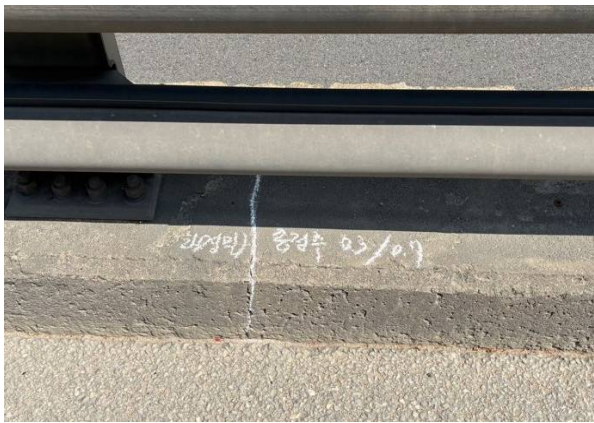
| 사진위치 | 중점부 접속옹벽 연석 | 사진위치 | S3 연석 |

| 사진내용 | 균열(0.3mm이상)<GN50-23> | 사진내용 | 균열(0.3mm미만), 박리<GN3-24> |

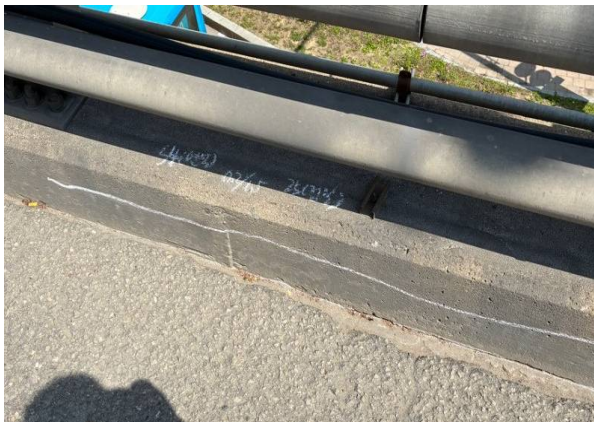
| 사진위치 | S4 연석 | 사진위치 | S4 연석 |

| 사진내용 | 균열(0.3mm미만)<GN4-7> | 사진내용 | 균열(0.3mm미만)<GN4-16> |

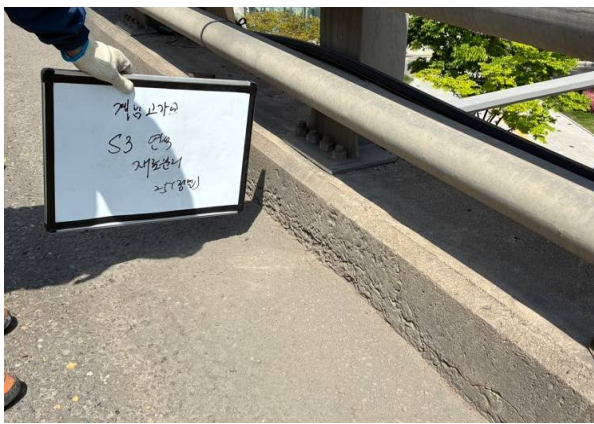
| 사진위치 | S3 연석 | 사진위치 | 시점부 접속옹벽 연석 |

| 사진내용 | 재료분리<GN3-23> | 사진내용 | 박리<GN48-6> |

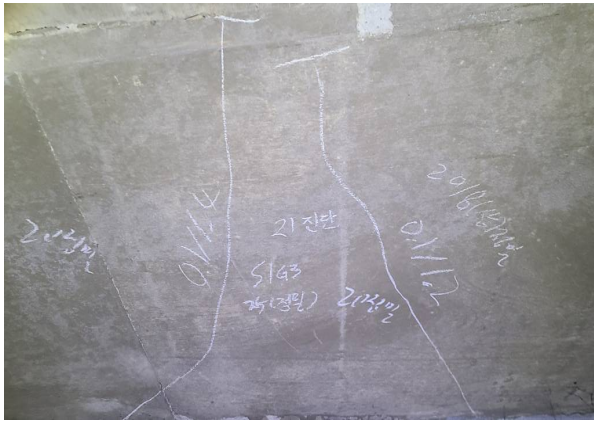
| 사진위치 | S1 바닥판 하면 | 사진위치 | S1 캔틸레버 |

| 사진내용 | 균열(0.3mm미만)<GN11-2> | 사진내용 | 망상균열(0.3mm미만)<GN6-15> |

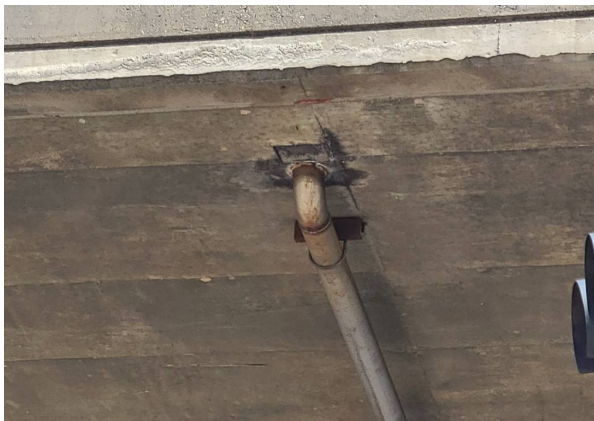
| 사진위치 | S1 캔틸레버 | 사진위치 | S1 바닥판 하면 |

| 사진내용 | 누수흔적, 백태<GN6-9> | 사진내용 | 재료분리<GN17-1> |

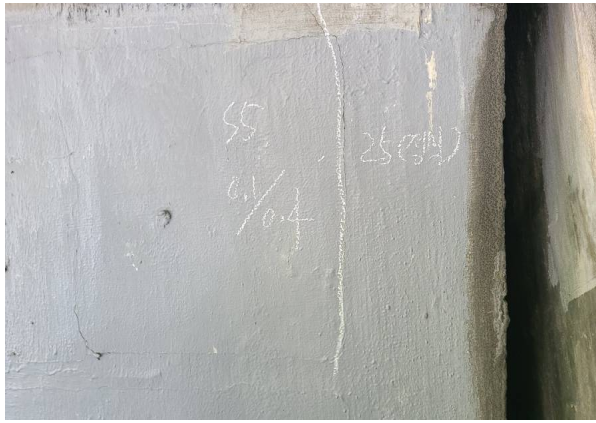
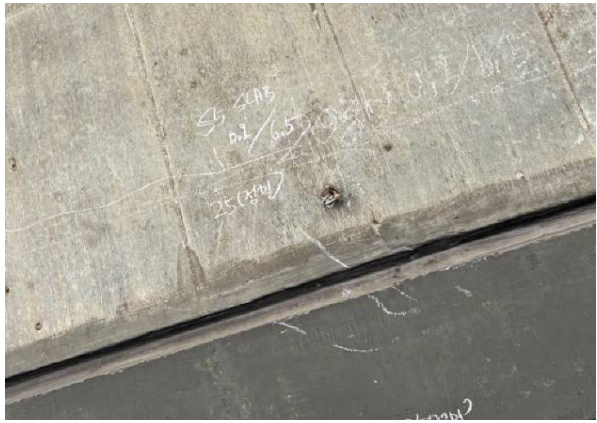
| 사진위치 | S5 BOX GIRDER 외부 | 사진위치 | S5 BOX GIRDER 외부 |

| 사진내용 | 균열(0.3mm미만)<GN10-14> | 사진내용 | 균열(0.3mm미만)<GN10-6> |

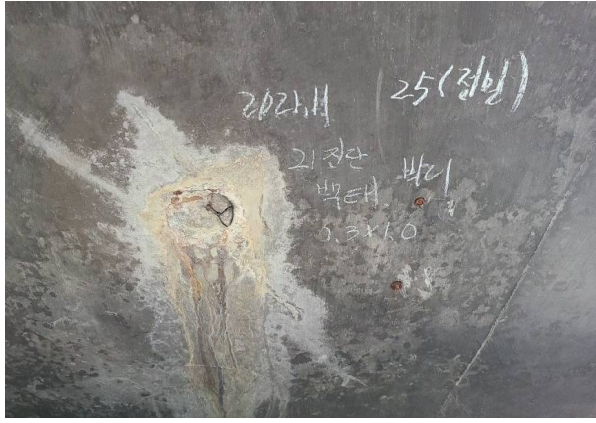
| 사진위치 | S1 BOX GIRDER 외부 | 사진위치 | S3 BOX GIRDER 외부 |

| 사진내용 | 누수흔적, 백태<GN6-3> | 사진내용 | 백태<GN8-5> |

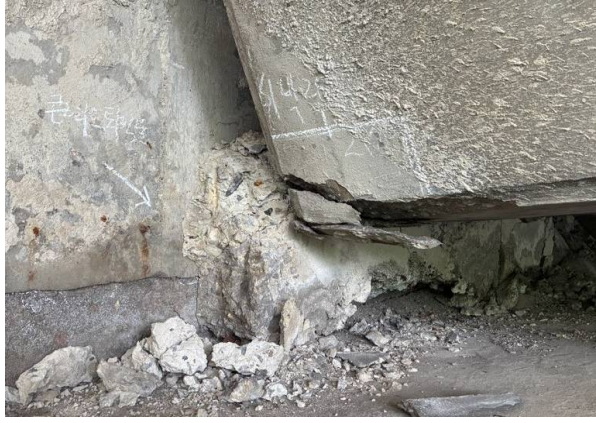
| 사진위치 | S1 BOX GIRDER 외부 | 사진위치 | S5 BOX GIRDER 외부 |

| 사진내용 | 박락<GN6-4> | 사진내용 | 철근노출, 박락<GN10-8> |

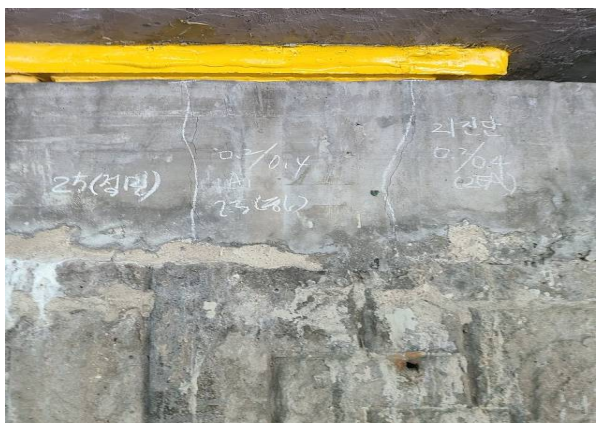
| 사진위치 | A1교대 | 사진위치 | A1교대 |

| 사진내용 | 균열(0.3mm미만)<GN43-9> | 사진내용 | 균열/백태(0.3mm미만)<GN43-15> |

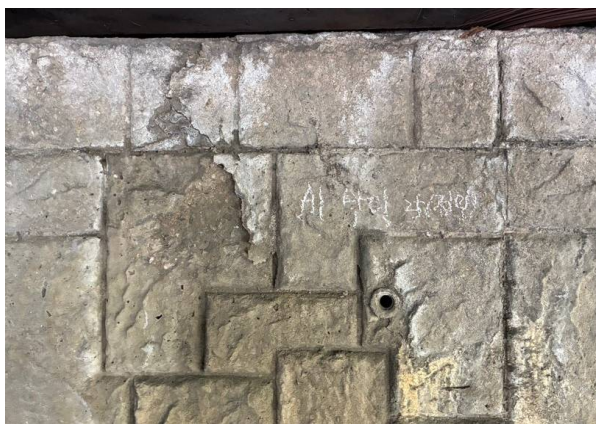
| 사진위치 | A1교대 | 사진위치 | A2교대 |

| 사진내용 | 박리, 박락<GN43-6> | 사진내용 | 균열/백태(0.3mm미만)<GN43-22> |

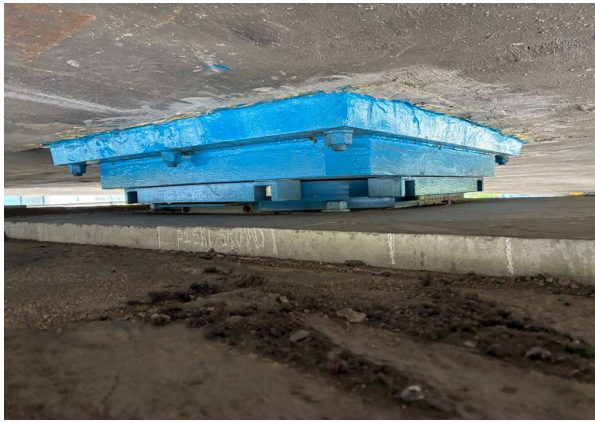
| 사진위치 | P2SH1 | 사진위치 | P3SH2 |

| 사진내용 | 받침몰탈 균열(0.3mm미만)<GN45-2> | 사진내용 | 받침몰탈 균열(0.3mm미만)<GN46-5> |

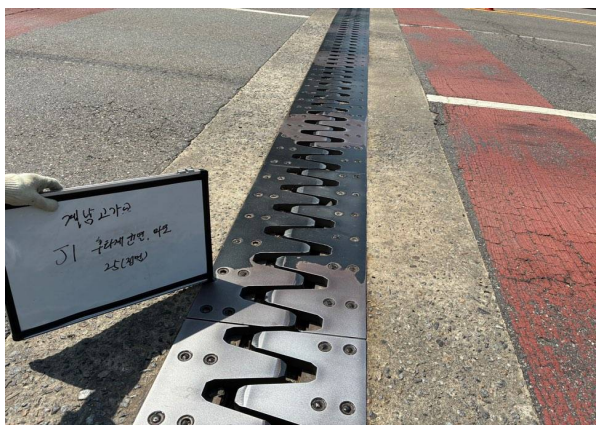
| 사진위치 | J1 신축이음(본교) | 사진위치 | J1 신축이음(본교) |

| 사진내용 | 후타재균열(0.3mm미만), 마모<GN1-7> | 사진내용 | 연석부 신축이음 파손<GN1-19> |

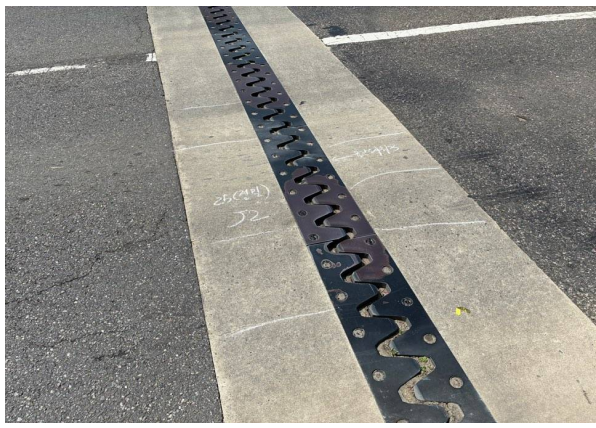
| 사진위치 | J2 신축이음(본교) | 사진위치 | J2 신축이음(시점부 접속용벽) |

| 사진내용 | 후타재균열(0.3mm미만), 유간토사퇴적<GN5-16> | 사진내용 | 유간토사퇴적, 후타재 박리<GN48-37> |

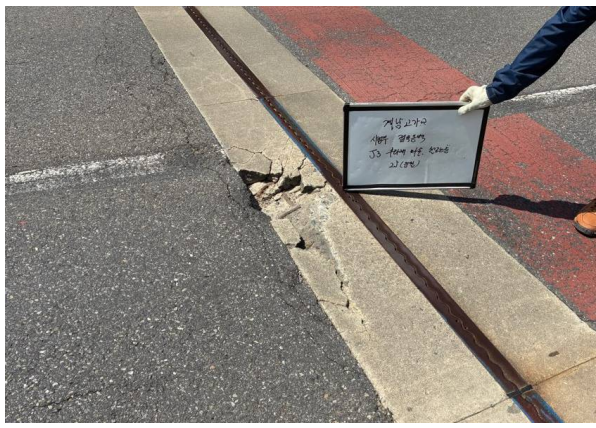
| 사진위치 | J3 신축이음(시점부 접속용벽) | 사진위치 | J5 신축이음(시점부 접속용벽) |

| 사진내용 | 후타재 파손<GN48-18> | 사진내용 | 유간토사퇴적, 후타재 파손, 마모<GN48-31> |

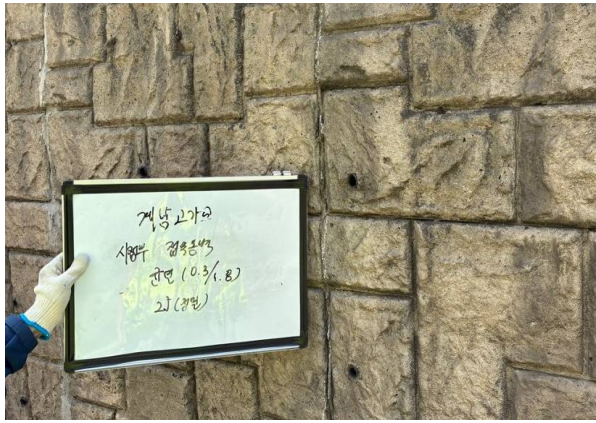
| 사진위치 | 시점부 접속옹벽(외부) | 사진위치 | 시점부 접속옹벽(외부) |

| 사진내용 | 균열(0.3mm이상)<GN52-3> | 사진내용 | 균열/백태(0.3mm미만)<GN52-18> |

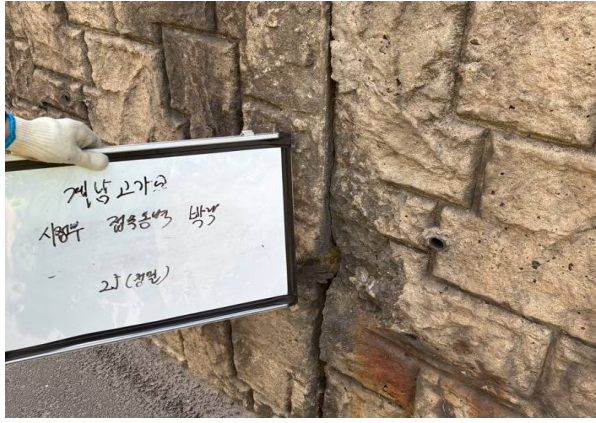
| 사진위치 | 시점부 접속옹벽(외부) | 사진위치 | 시점부 접속옹벽(외부) |

| 사진내용 | 박락<GN52-13> | 사진내용 | 박리<GN52-10> |

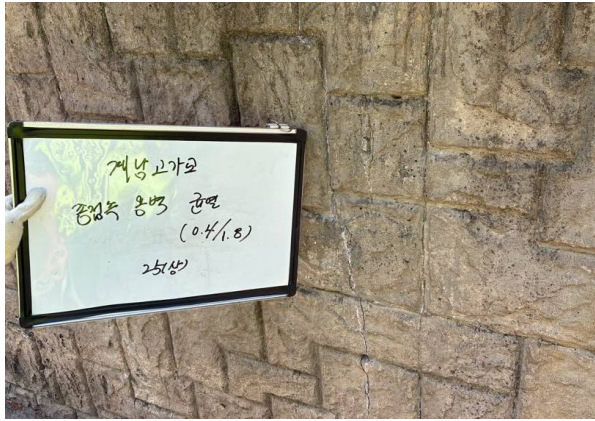
| 사진위치 | 종점부 접속옹벽(외부) | 사진위치 | 종점부 접속옹벽(외부) |

| 사진내용 | 균열(0.3mm이상)<GN53-10> | 사진내용 | 신축이음부 이격<GN53-2> |

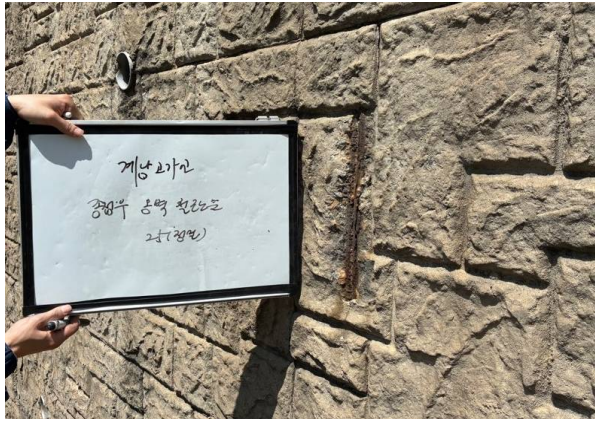
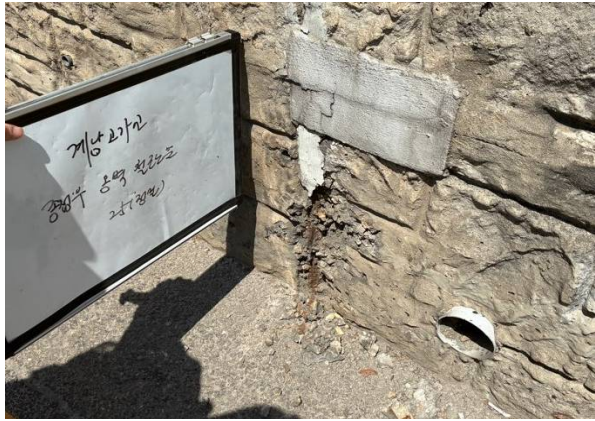
| 사진위치 | 종점부 접속옹벽(외부) | 사진위치 | 종점부 접속옹벽(외부) |

| 사진내용 | 철근노출<GN53-22> | 사진내용 | 철근노출<GN53-11> |

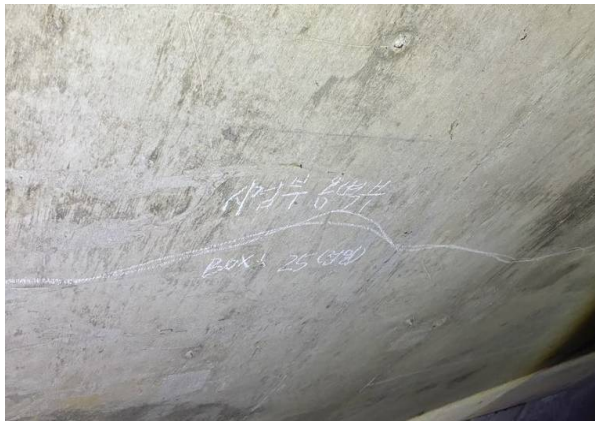
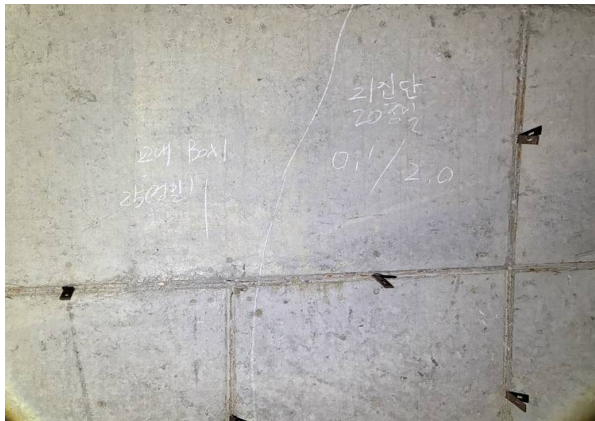
| 사진위치 | 시점부 접속옹벽(내부) | 사진위치 | 시점부 접속옹벽(내부) |

| 사진내용 | 균열(0.3mm미만)<GN55-12> | 사진내용 | 균열(0.3mm미만)<GN56-13> |

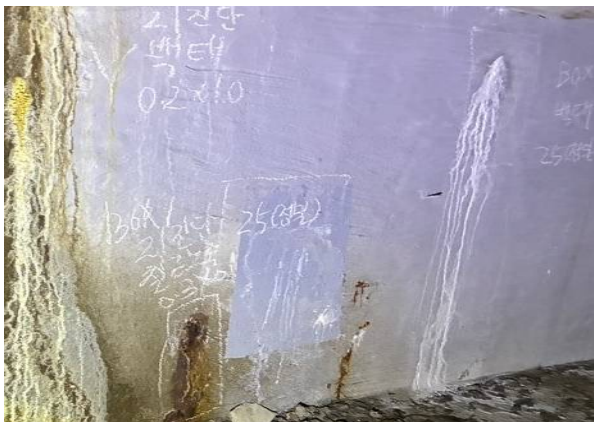
| 사진위치 | 시점부 접속옹벽(내부) | 사진위치 | 시점부 접속옹벽(내부) |

| 사진내용 | 백태, 철근노출<GN54-3> | 사진내용 | 재료분리<GN58-17> |

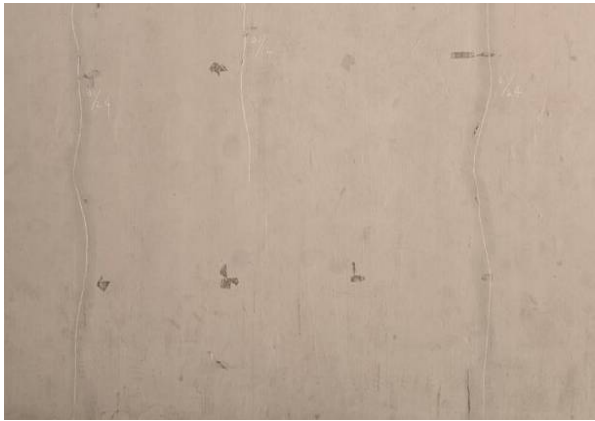
| 사진위치 | A1 교대 | 사진위치 | A2 교대 |

| 사진내용 | 균열(0.3mm미만)<MM3-10> | 사진내용 | 망상균열(0.3mm미만)<MM3-2> |

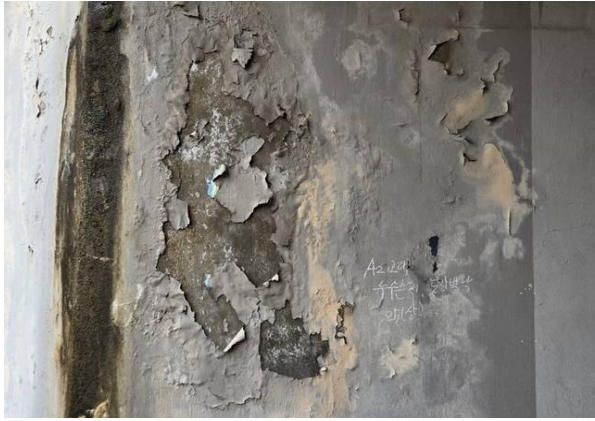
| 사진위치 | A2 교대 | 사진위치 | 교각 기둥13 |

| 사진내용 | 누수흔적, 도장박리, 박락<MM4-12> | 사진내용 | 균열(0.3mm미만)<MM5-22> |

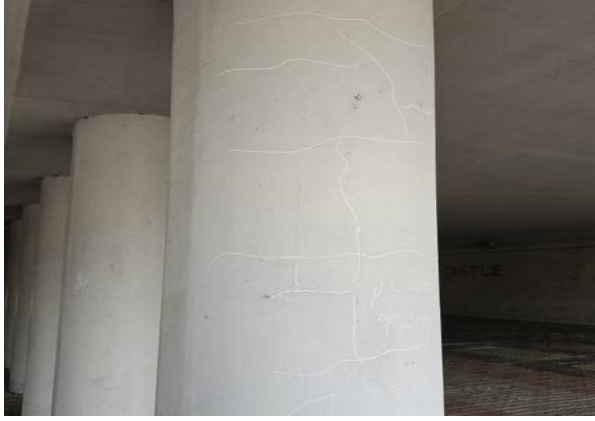
| 사진위치 | 교각 기둥2 | 사진위치 | 교각 기둥11 |

| 사진내용 | 망상균열(0.3mm미만)<MM5-1> | 사진내용 | 도장 박리, 박락<MM5-18> |

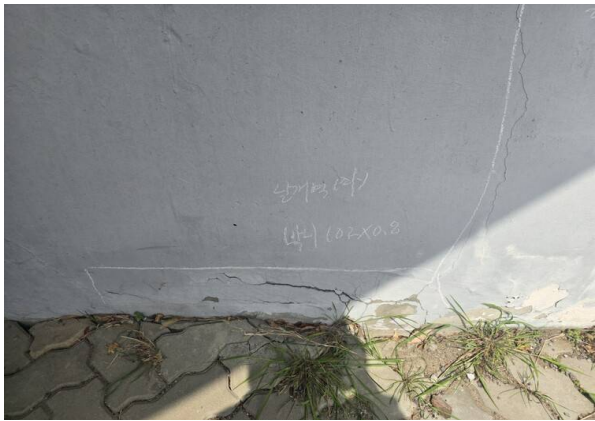
| 사진위치 | 좌측 날개벽 | 사진위치 | 좌측 날개벽 하부 |

| 사진내용 | 박리<MM7-5> | 사진내용 | 공동, 토사유실<MM7-6> |
